Movimientos en masa en las sierras de Bravard y Curamalal,

Sierras Australes de la Provincia de Buenos Aires

Tesis Doctoral en régimen de Cotutela

Universidad Nacional de La Plata – Universidad de Cantabria

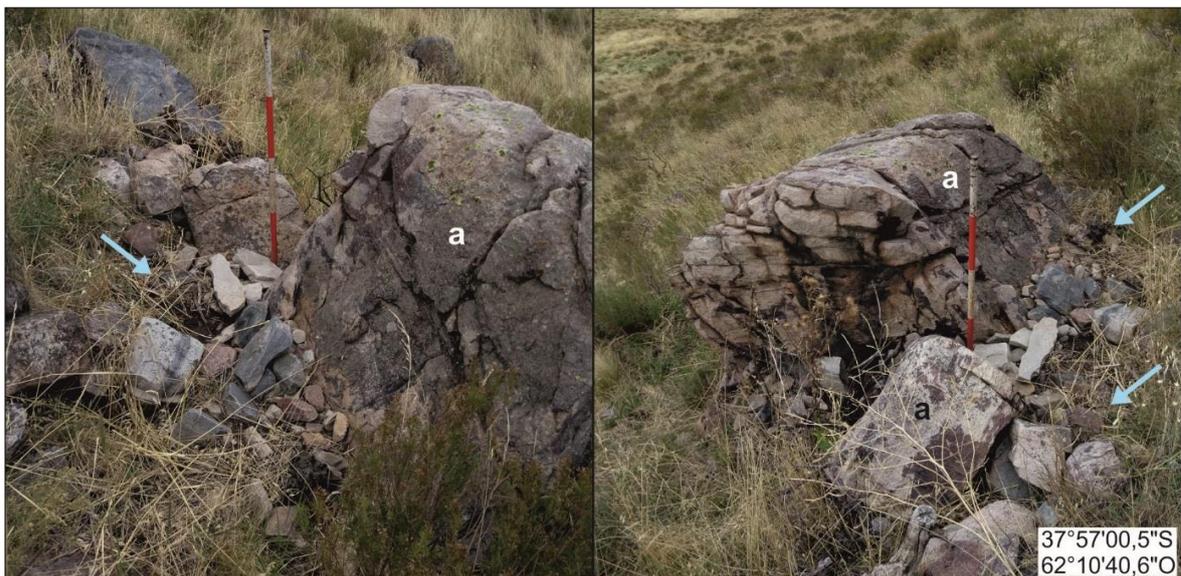
Figura 7.4. Amontonamientos de detritos (flechas) en la ladera oriental del cerro Pan de Azúcar (subzona 3). a: detritos mayores que sirven como irregularidad para propiciar los amontonamientos. Ambas fotos son del mismo amontonamiento, tomadas desde diferente ángulo. El jalón (1 m) sirve como escala. Fotos: Juan M. Susena.

Su génesis se vincula a caídas de rocas, en situaciones en que los materiales encuentran un obstáculo y no pueden continuar desplazándose ladera abajo. La angulosidad de los bloques posibilitaría un ensamble o “trabazón” entre los fragmentos, en torno a algún objeto o irregularidad de mayores dimensiones que, proporcionando espacio suficiente para albergarlos y evitando la continuación del movimiento ladera abajo, actúan como “núcleos de acreción”. Grandes bloques parcialmente enterrados o descubiertos, pequeños afloramientos, arbustos, árboles, o incluso disminuciones de pendiente vinculadas a rasgos producto de movimientos en masa, pueden constituir irregularidades locales en el terreno que disminuyen bruscamente la energía cinética de los bloques que se movilizan por

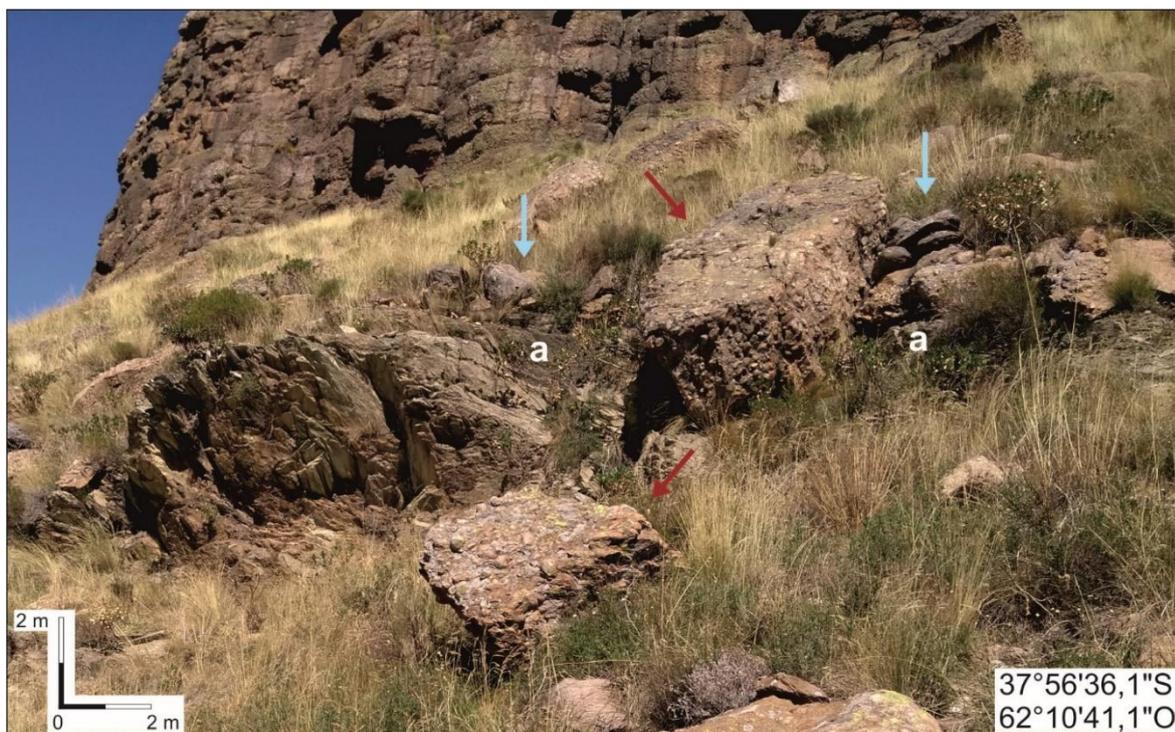
Figura 7.5. Amontonamientos de detritos (flechas celestes) en la ladera oriental del cerro Pan de Azúcar (subzona 3). a: afloramientos del basamento que sirven como irregularidad para propiciar los amontonamientos. Flechas rojas: bloques del Conglomerado La Lola que sobrepasaron la irregularidad y se detuvieron a su pie. Foto: Juan M. Susena.

caídas, desacelerando o deteniendo completamente el movimiento. La **Figura 7.5** ilustra ambas situaciones: en el primer caso (desaceleración), el movimiento de los detritos podría cesar muy cerca de dicha irregularidad, pudiendo encontrarse los mismos al pie de ésta (flechas rojas en la figura); por otra parte, si el movimiento fuera detenido sobre la irregularidad, los bloques se acumularían encima, generando progresivamente los amontonamientos (flechas celestes en la figura).

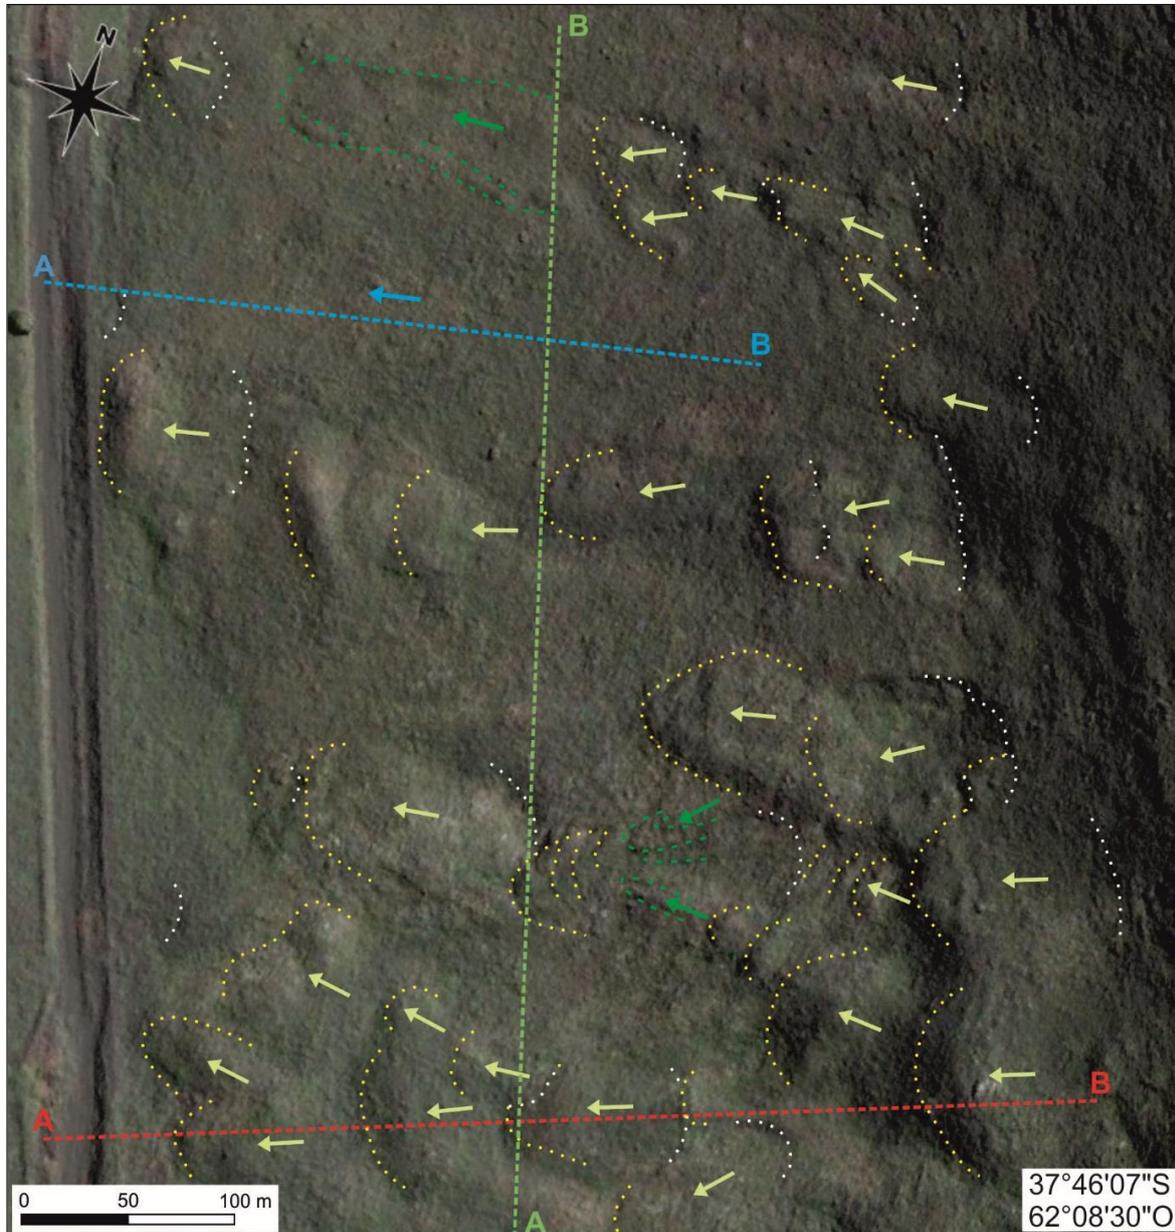
Figura 7.6. Topografía *hummocky* en Ladera de Detritos occidental de las sierras de Bravard (subzona 2). Las líneas de puntos representan deslizamientos con sus escarpas (blanco) y sus acumulaciones (amarillo); no siempre se conservan ambos elementos, y a veces unos rasgos afectan a otros. Flechas amarillas: dirección del movimiento. Las líneas de puntos y flechas verdes indican movimientos con una componente de flujo. Las trazas A-B corresponden a los perfiles de la **Figura 7.7**. Flecha celeste: dirección del escurrimiento superficial en terreno no afectado por movimientos en masa. Componentes de la imagen: composición de imagen satelital World View-2 (Google Earth) y mapa de sombras obtenido a partir de un MDE generado mediante procesamiento fotogramétrico de imágenes capturadas con un dron en una de las campañas. Elaboración propia.

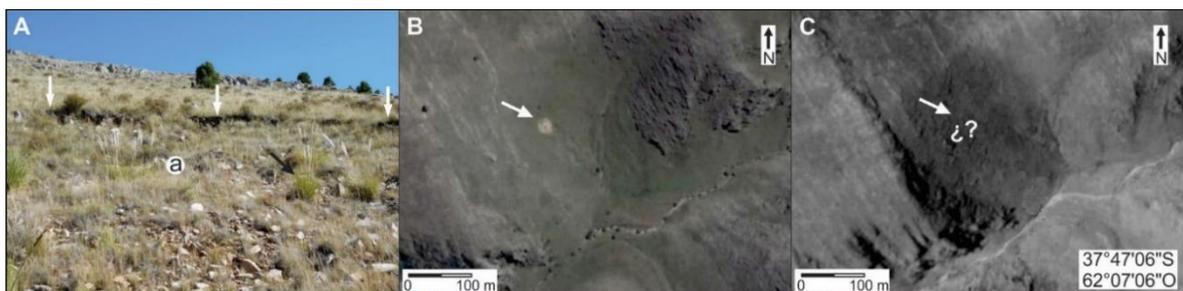
Figura 7.8. “Cicatrices” de un deslizamiento traslacional en un valle intraserrano de las sierras de Bravard (subzona 2). **A.** Fotografía de campo (19/04/2016). Flechas blancas: escarpa. a: superficie de ruptura. Las colas de zorro (flecha negra) sirven como escala, miden unos 2 m de altura. **B.** Imagen de World View-2, servidor Google Earth (26/02/2016). Flecha: superficie de ruptura contrastante con el entorno. Nótese el aspecto “fresco” del rasgo. **C.** Fotografía aérea (12/01/1981). Flecha: el movimiento aún no se había producido. Modificado de *Susena y Gentile (2017)*.

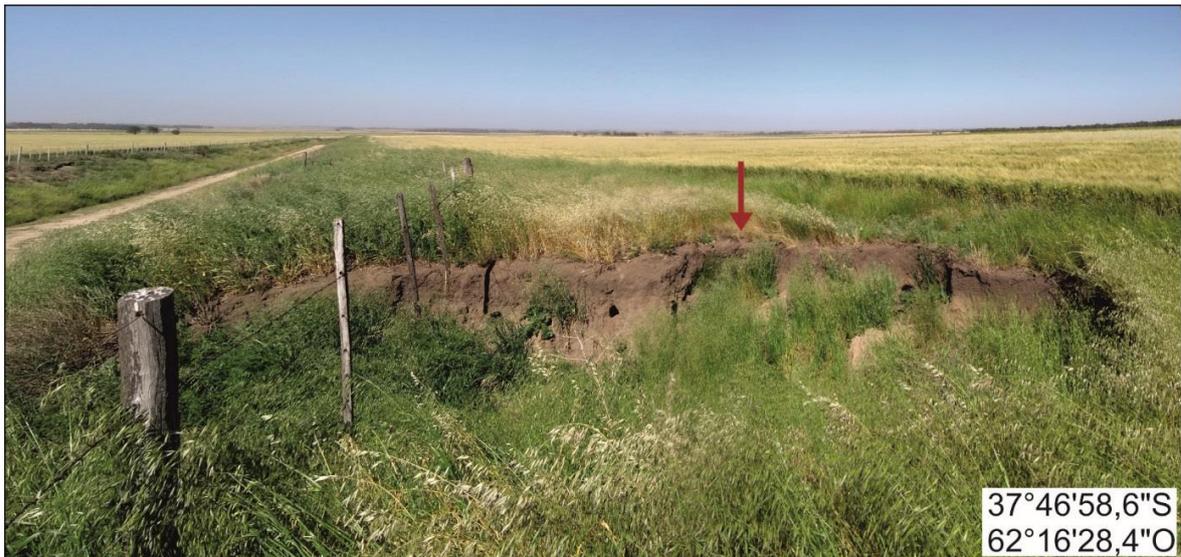
Figura 7.10. Deslizamiento de suelo aledaño a un camino, afectando depósitos eólicos en el piedemonte occidental de las sierras de Curamalal. La superficie de ruptura se ubica aproximadamente 1,5 m por debajo del alambrado. Flecha roja: nuevo movimiento a partir de la escarpa. El alambrado sirve como escala. Foto: Juan M. Susena.

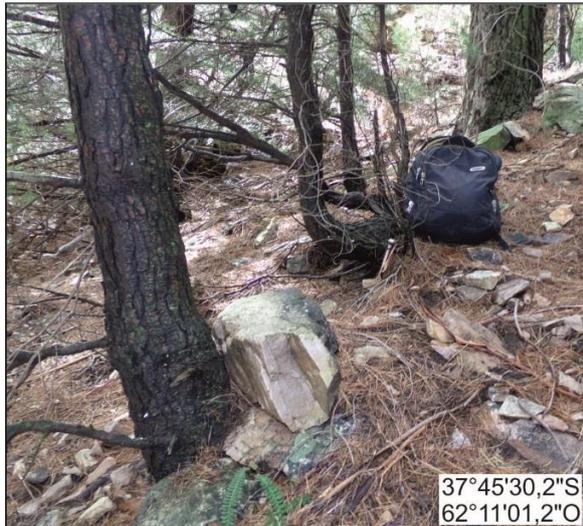
Figura 7.11. Árboles afectados por caídas en un cono de detritos de un valle intraserrano en la vertiente oriental del Cdón. Lehmann. La curvatura en la base del árbol de atrás (donde está la mochila) indica que probablemente sufrió un impacto cuando era muy joven. La mochila sirve como escala. Foto: Juan M. Susena.

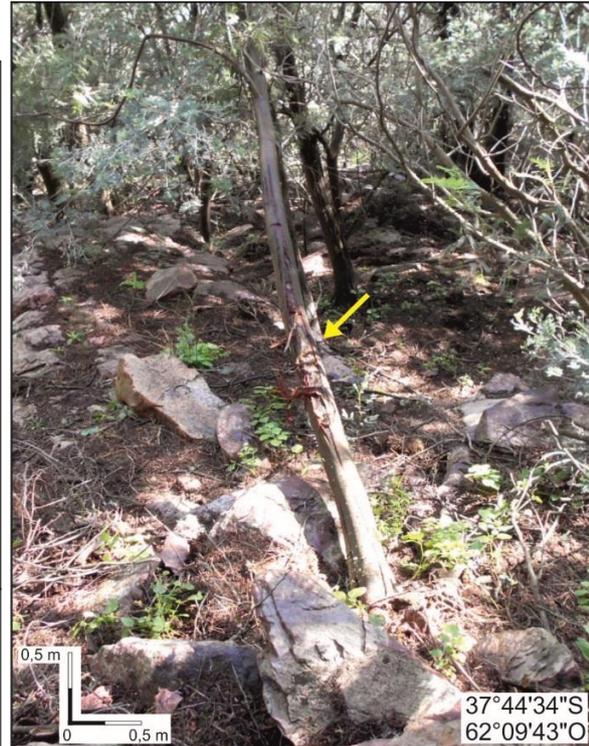
Figura 7.12. Árbol dañado por el impacto de una roca en una Ladera de Detritos occidental de las sierras de Bravard. Flecha: cicatriz del impacto, nótese el carácter reciente. Foto: Juan M. Susena.

Modificaciones observadas en la distribución y morfología de la vegetación: en el caso de la vegetación arbórea, la curvatura de troncos puede indicar reptación del suelo. Esto es evidente tanto en árboles aislados como en bosques desarrollados en Laderas de Detritos; no todos los árboles en los bosques muestran este patrón, pudiendo indicar que los efectos de la reptación son más evidentes en ciertas especies, o que se produce especialmente en sitios con mayor contenido de humedad o mayor pendiente. En algunos casos, la curvatura de los árboles puede indicar la recuperación del árbol luego del impacto de alguna roca caída que lo torció. Este criterio es especialmente útil en especies tolerantes a la sombra, ya que los árboles intolerantes a condiciones sombrías desarrollan curvatura por heliotropismo, caso en el cual deben encontrarse evidencias adicionales para asociar la curvatura (o una componente de ella) a la reptación (*Harker, 1996*). De acuerdo con este autor, la presencia de curvaturas muy marcadas en la base de los árboles indicaría un disturbio cuando el árbol era muy joven, tal como el impacto de una roca (**Figura 7.11**). Asimismo, la presencia de cicatrices y quebraduras en los troncos podría deberse al impacto de bloques rocosos (**Figura 7.12**).

bloques pueden impactar árboles, quebrándolos o dejando marcas en los troncos (**Figura 7.12**). El estado “fresco” de estas heridas indica juventud de las caídas (*Susena y Gentile, 2017*). En varios casos se encuentra vegetación sepultada por bloques; cuando está viva, o muerta pero aún no degradada, indicaría juventud del movimiento. Debe prestarse atención a que la vegetación esté completamente sepultada, ya que en bloques con oquedades abiertas a la luz las gramíneas pueden sobrevivir y seguir creciendo, o crecer gramíneas nuevas, aunque el bloque haya caído hace mucho tiempo.

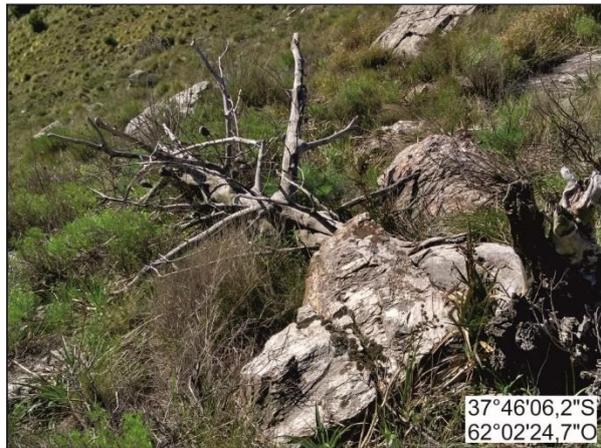
Figura 7.13. Pino destruido por un bloque rocoso en la zona de hundimiento de un deslizamiento, en una Ladera de Detritos de un valle intermontano aledaño al cerro Puntudo. Foto: Juan M. Susena.

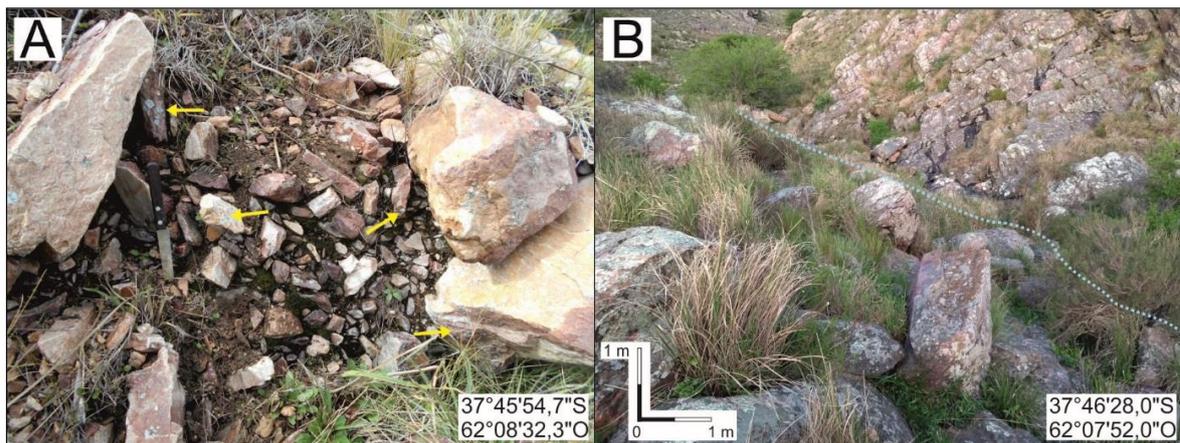
Figura 7.15. Colonias de líquenes en bloques rocosos en movimientos en masa en Laderas de Detritos de las sierras de Bravard. **A.** Desarrollo incipiente de líquenes en detritos (flechas amarillas) en la escarpa de un deslizamiento rotacional producido antes del 25/02/1967. El cuchillo sirve como escala. **B.** Líquenes en bloques rocosos de la punta de un deslizamiento traslacional disectado por un curso de agua (línea de puntos). Fotos: Juan M. Susena.

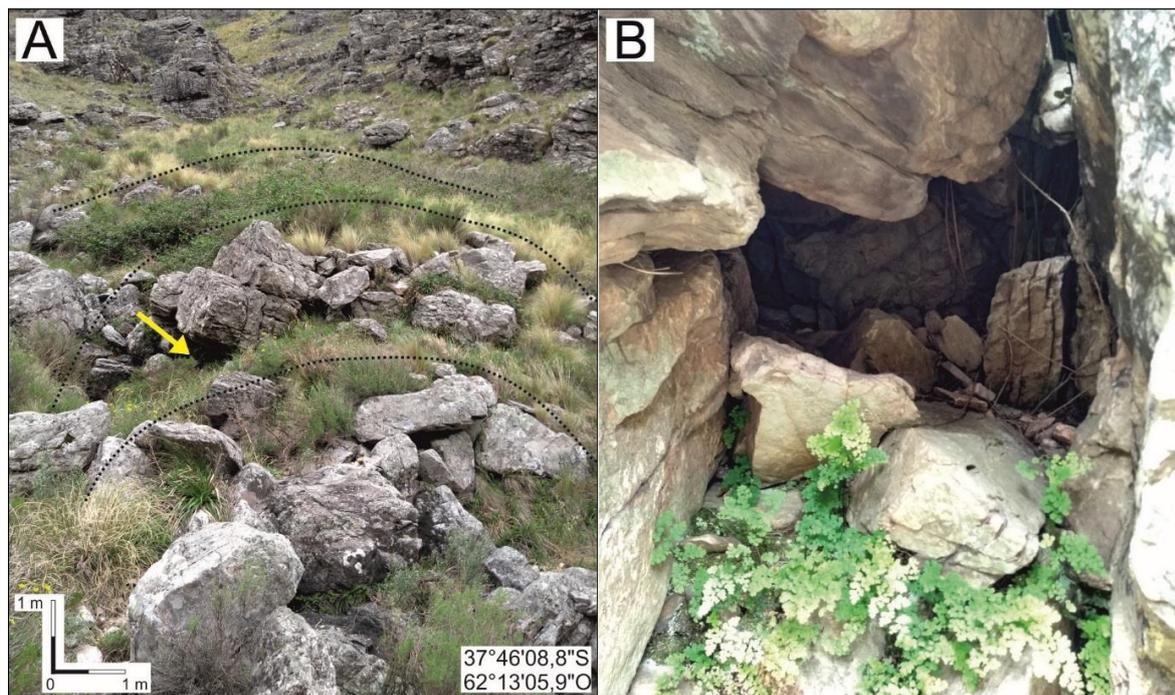
Figura 7.16. Lavaje de la matriz de un flujo de detritos en un valle intraserrano de las sierras de Curamalal. **A.** Punta de la acumulación. Las líneas de trazos refuerzan la morfología del rasgo. Nótese que algunos bloques aún están inmersos en la matriz. Flecha: sitio indicado en detalle en **B**, donde se observa ausencia local de la matriz. Fotos: Juan M. Susena.

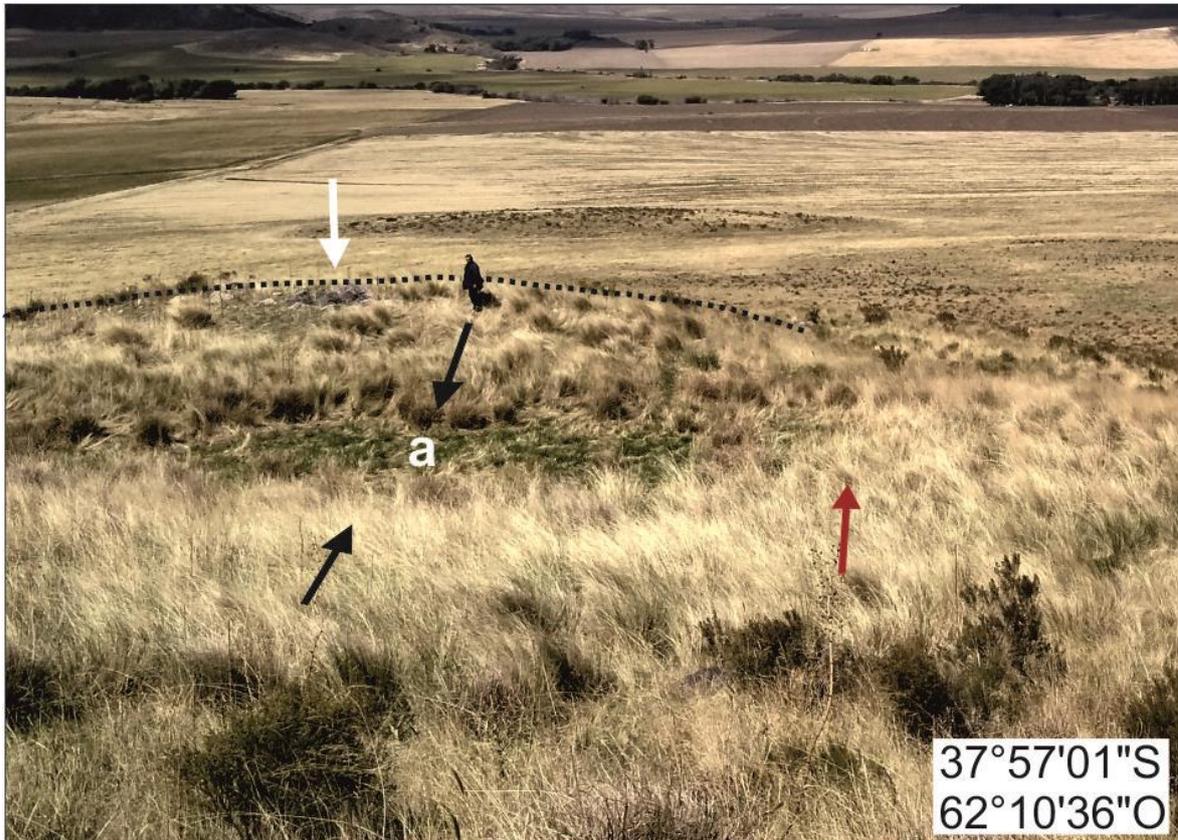
Figura 7.17. Acumulación de materiales finos en zona de hundimiento (sector con vegetación verde), ladera occidental del cerro Pan de Azúcar. Línea de trazos: refuerzo visual de la acumulación. Flecha blanca: detritos de la acumulación. En la zona de hundimiento (a) los detritos no se observan en superficie porque están sepultados bajo los materiales finos. Flechas negras: dirección de la pendiente local. Flecha roja: dirección general de la pendiente de la ladera. La persona sirve como escala. Foto: Juan M. Susena y Rodolfo O. Gentile.

Acumulación de materiales finos: existen casos en que la zona de hundimiento no tiene vías de escape del agua superficial, siendo una superficie cóncava que funciona como reservorio de los materiales finos procedentes del lavaje ladera arriba. En el campo puede verse en muchos casos que los detritos que integran el movimiento fueron parcial o completamente enterrados por estos materiales finos, denotando la relativa antigüedad del proceso (**Figura 7.17**). Estas superficies son identificables en imágenes satelitales debido a la presencia de una vegetación más verde (por un mayor contenido de humedad) que en la zona de acumulación o la superficie no afectada por el movimiento (véase Capítulo 11 *Interacciones entre movimientos en masa y escurrimiento superficial/sub-superficial*).

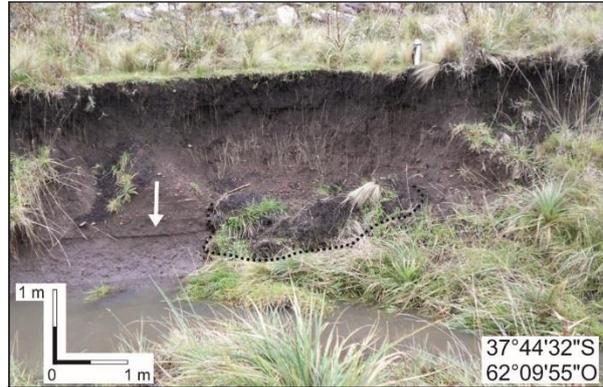
Figura 7.20. Caída de suelo (línea de puntos) y vegetación con disposición extraña en margen derecha de un curso de agua en el Valle de las Grutas. Flecha: marca erosiva de la crecida del día anterior a la toma de la foto; nótese que el suelo caído sepulta la marca. Foto: Juan M. Susena.

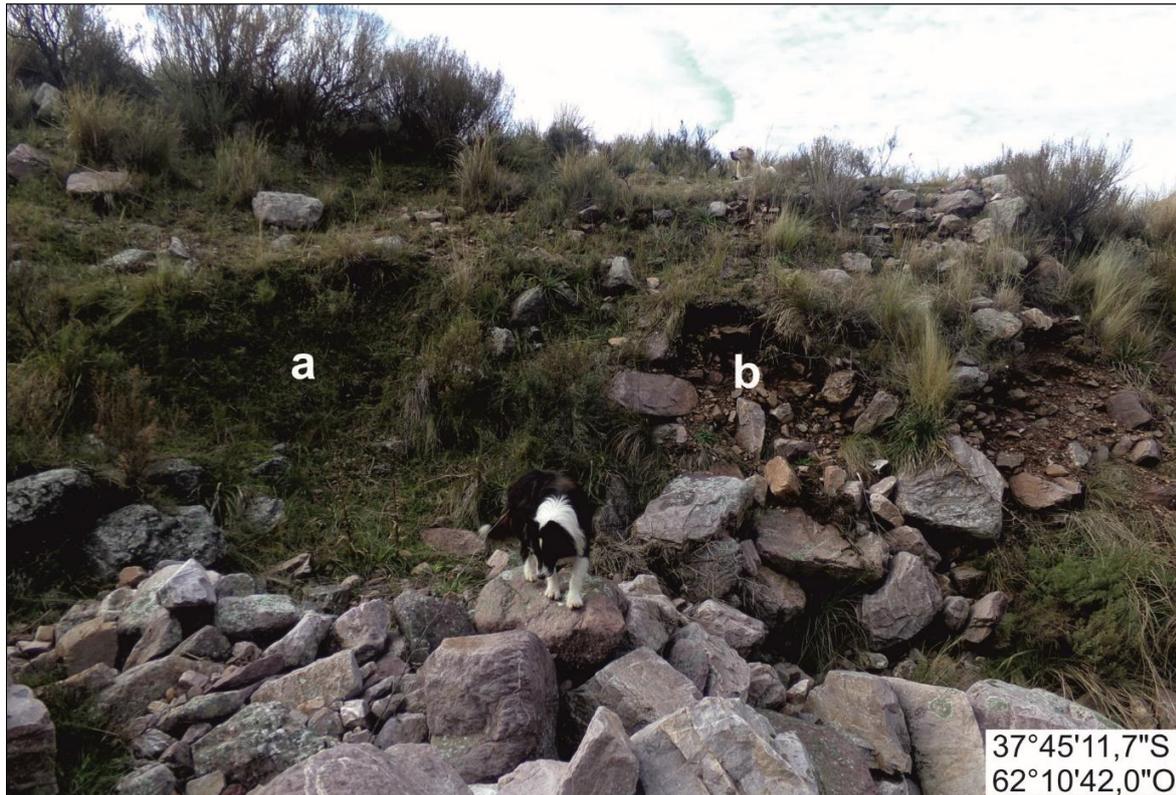
Figura 7.21. Reactivación de deslizamientos afectando Piedemonte Aluvial Moderno Inactivo Indiferenciado en un valle intraserrano de la vertiente oriental del Cdón. Lehmann. Nótase el contraste entre el movimiento antiguo con presencia de vegetación (a), y el nuevo, sin vegetación (b). El perro sirve como escala. Foto: Juan M. Susena.

Ausencia de vegetación: puesto que en un deslizamiento existe una superficie definida sobre la cual se produce el movimiento de materiales, al desplazarse la masa que yacía sobre dicha superficie, una parte de ésta queda expuesta en el terreno y, por consiguiente, se la observa como una superficie “fresca”, esto es, carente de vegetación (**Figura 7.21**); si además estuviera integrada por clastos, los últimos carecerían de cortezas de líquenes.

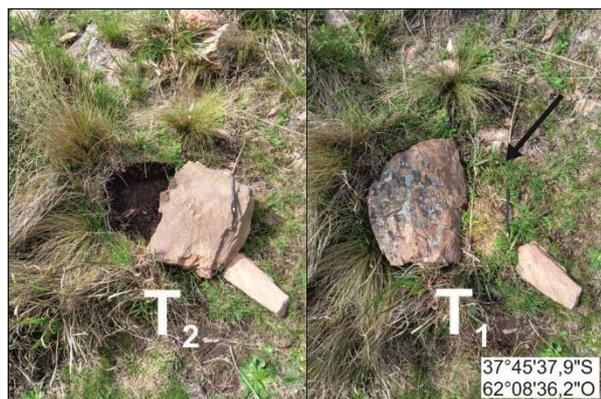
Figura 7.22. Bloque volteado en una ladera en el abra del arroyo Hinojo Grande. T₂: posición en que se encontró el bloque. T₁: posición previa inferida. Nótase que las colonias de líquenes estaban hacia abajo. Flecha: vegetación aún viva, indicando que el volteo ocurrió poco tiempo antes de la toma de la foto. Modificado de *Susena y Gentile (2019)*.

Adicionalmente, las caras que miran hacia el sol carecen de colonias. Esto significa que los detritos fueron volteados hace poco tiempo, ya que no se alcanzaron a desarrollar colonias en las caras cenitales (**Figura 7.22**). En sectores con presencia de volteo por acción de animales, el movimiento puede propagarse por acción de la gravedad mediante rebotes y/o rodaduras, convirtiéndose en verdaderas caídas.

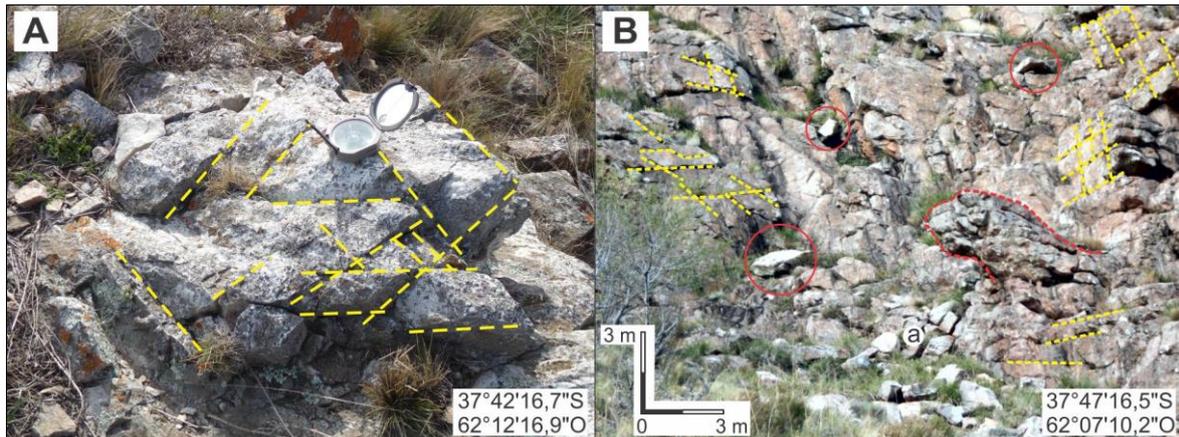
Figura 8.2. Espaciamientos entre discontinuidades (líneas amarillas). **A.** Espaciados centimétricos en un afloramiento rocoso en las Sierras de Bravard aledaño al abra del Arroyo Curamalal Grande. La brújula sirve como escala. **B.** Espaciamientos métricos en frentes escarpados rocosos de un valle intraserrano de las sierras de Bravard (subzona 2). Línea roja: bloque originalmente horizontal constituyendo un alero susceptible a caída. Círculos: bloques caídos. a: cono de detritos pequeño. Fotos: Juan M. Susena.

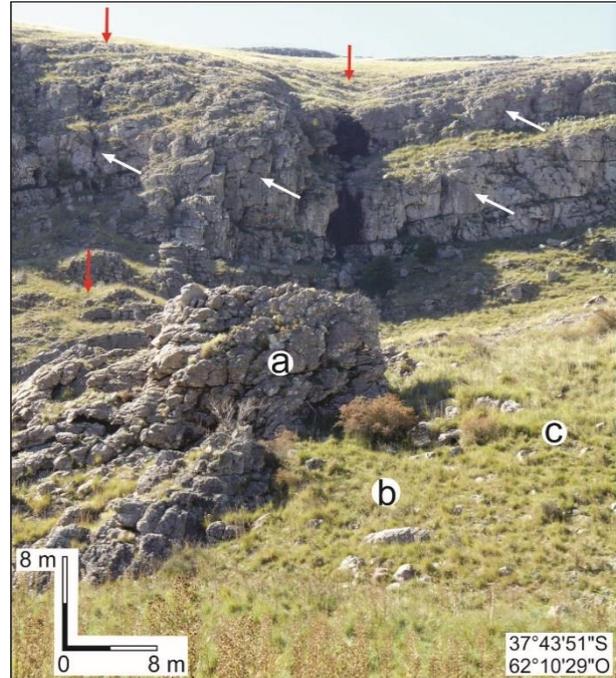
Figura 8.5. Frentes escarpados rocosos mayores (flechas blancas) y menores (flechas rojas) en las sierras de Bravard (subzona 2). a: remanente de frente escarpado rocoso. b: pequeño cono de detritos generado por la destrucción del remanente a. c: afloramientos rocosos ahogados. Foto: Juan M. Susena

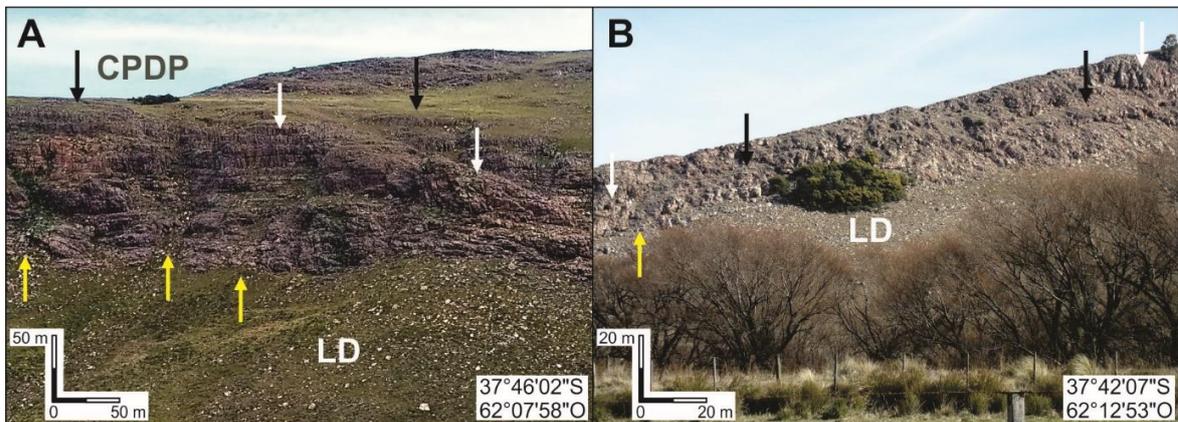
Figura 8.6. Frentes escarpados rocosos en faldeos orientales de las sierras de Bravard (subzona 2). **A.** Faldeo nororiental de cerro aledaño al Puntudo, visto desde el NE. **B.** Faldeo nororiental de la porción más austral del cerro Trocadero. Flechas negras: frentes escalonados. Flechas blancas: frentes de mayor desarrollo. Flechas amarillas: entrantes. CPDP: Cimas Planas y Divisorias Principales. LD: Laderas de Detritos. La escala se ajusta a los frentes indicados con flechas. Fotos: Juan M. Susena

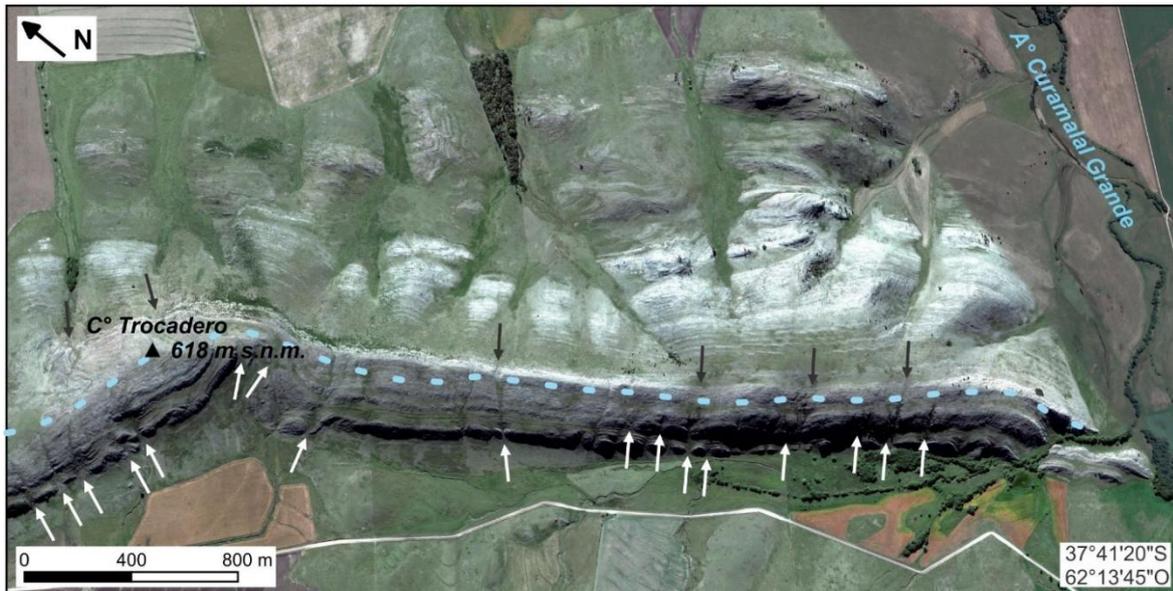
Figura 8.7. Frentes escarpados rocosos proximales en el cerro Trocadero. Flechas blancas: discontinuidades principales (entrantes y canaletas) en frentes occidentales. Flechas negras: discontinuidades principales (entrantes) en frentes orientales. Línea de puntos: divisoria de aguas principal. Elaboración propia a partir de composición de imagen satelital de World View-2 (Google Earth).

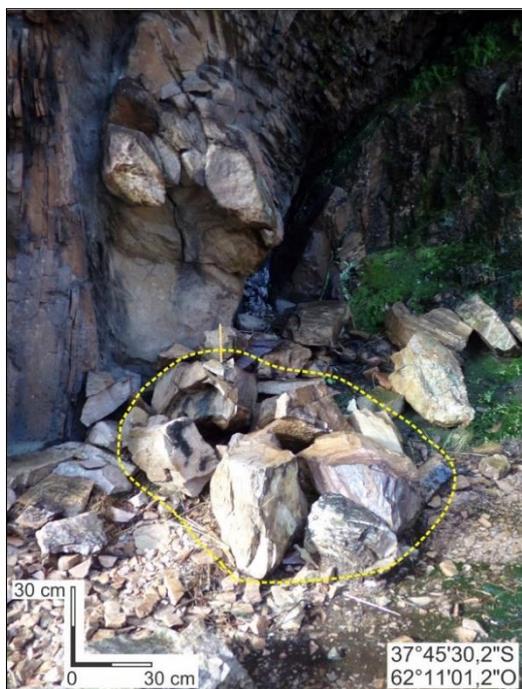
Figura 8.14. Bloques rocosos menores (línea amarilla) como resultado de la fragmentación de un bloque mayor tras una caída en un valle intraserrano del Cdón. Lehmann-Hinojo Grande (subzona 2). Foto: Juan M. Susena.

| Valoración de seguridad | Ejemplo | Criterios empleados |
|---|---|--|
| | Figura 8.14 | Bloques caídos amontonados y carentes de líquenes (línea de trazos amarilla); humedad en el frente. |

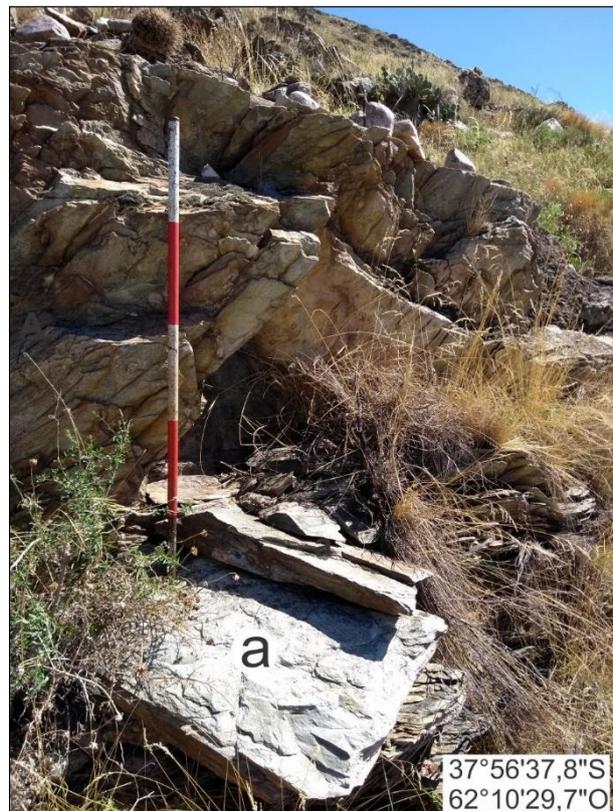
Figura 8.18. Vuelco de laja del basamento en el faldeo oriental del cerro Pan de Azúcar (subzona 3). a: laja desplazada. El jalón sirve como escala, mide 1 m de altura. Foto: Juan M. Susena.

Los vuelcos de lajas son de escasas dimensiones, de orden decimétrico y espesores de pocos centímetros, aunque en algunas ocasiones pueden alcanzar dimensiones mayores, según el tipo litológico. En general, en las metavulcanitas del basamento se producen lajas más grandes. Se asocian a discontinuidades sedimentológicas, metamórficas o cambios mineralógicos dentro de las mismas litologías, que favorecen una meteorización localizada y la consecuente individualización de las lajas. Son comunes en las unidades Relieve de Crestas y Depresiones Pronunciadas, afectando al basamento, donde la foliación inclinada subverticalmente posibilita la diferenciación de lajas (**Figura 8.18**). Los sistemas de diaclasas, si bien no individualizan lajas,

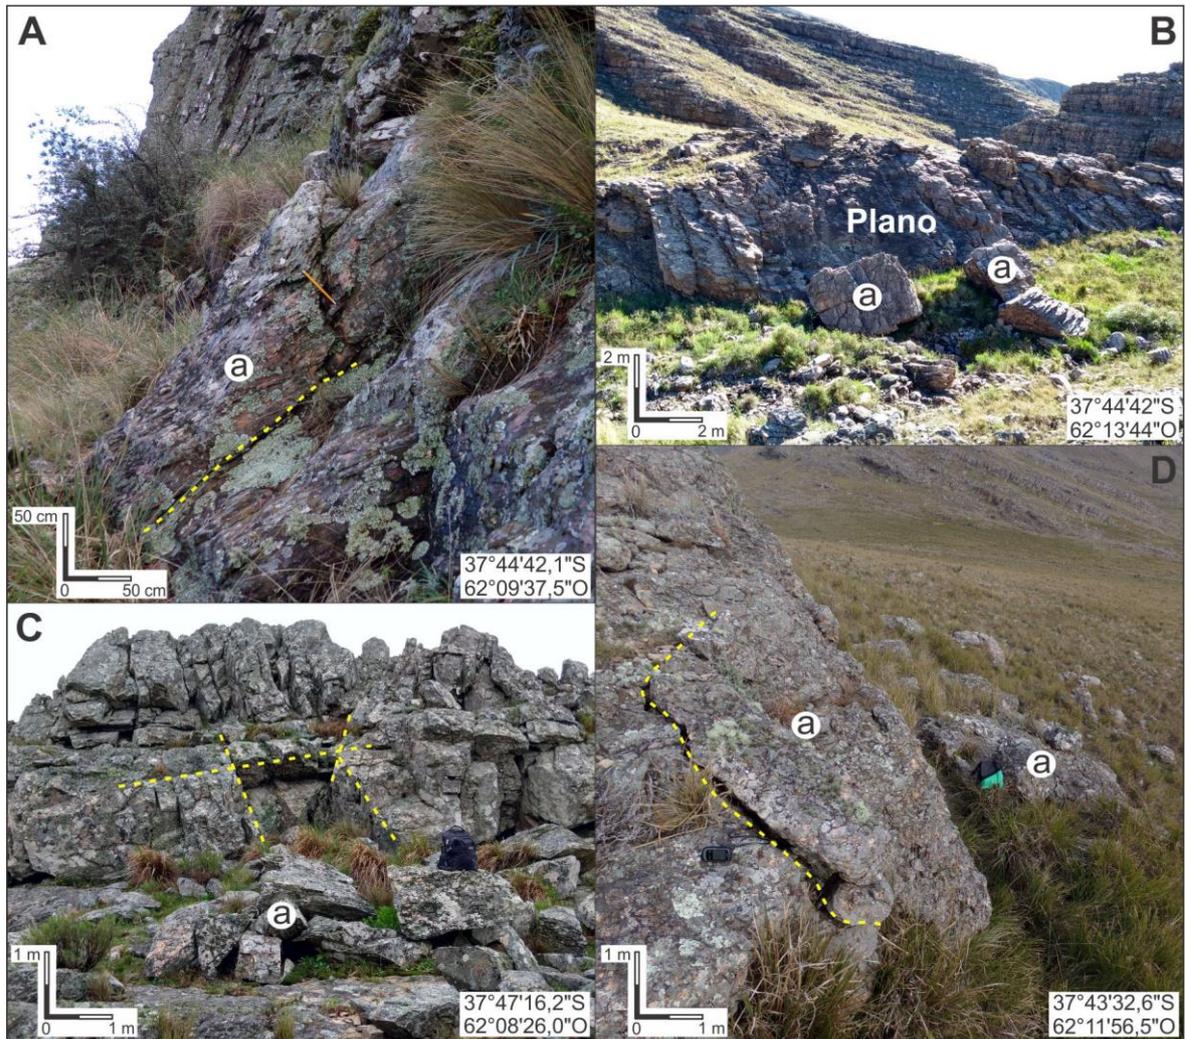
Figura 8.19. Deslizamientos planares en rocas. a: bloques desplazados. Líneas amarillas: discontinuidades que individualizan bloques rocosos. **A.** Frente escarpado occidental de las sierras de Bravard (subzona 2). La discontinuidad es un plano de foliación. El bloque se ha desplazado unos pocos centímetros, se observa la superficie de separación donde está el lápiz. **B.** Varios bloques deslizados y rotados (caídos) en un valle intraserrano occidental del Cdón. Lehmann/Hinojo Grande (sierras de Curamalal, subzona 2). El plano corresponde a la estratificación. **C.** Bloque rocoso deslizado y fragmentado a partir de diaclasas en los faldeos orientales del Cdón. Hinojo Grande (subzona 2). **D.** Bloques de la Brecha Cerro Colorado (Valle de las Grutas, subzona 2) desplazado unos pocos centímetros sobre una discontinuidad irregular asociada a meteorización. Fotos: Juan M. Susena.

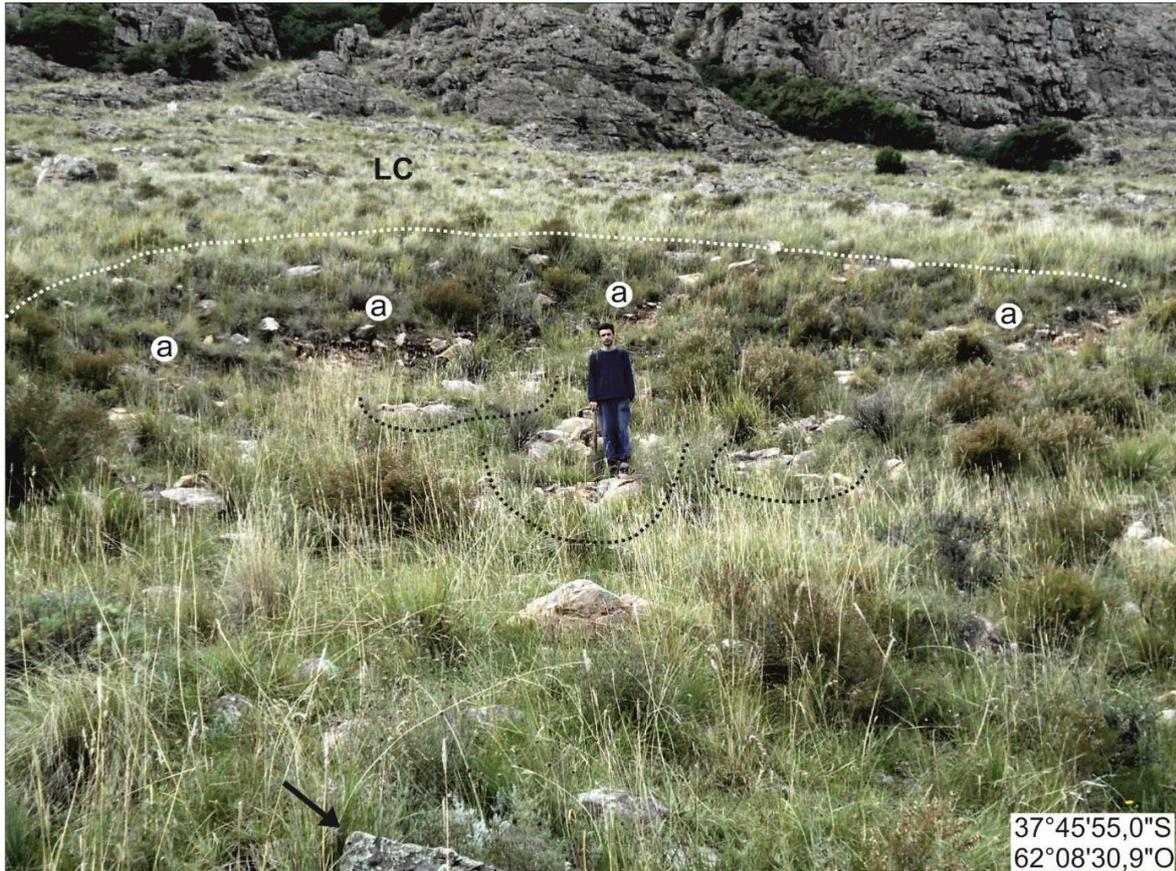
Figura 9.5. Deslizamiento rotacional en Ladera de Detritos occidental de las sierras de Bravard, subzona 2, producido antes del 25/02/1967. a: escarpa degradada del deslizamiento; en lugares concretos, la vegetación no puede crecer debido al lavaje de la matriz. Línea de puntos blanca: corona principal. Líneas de puntos negras: deslizamientos rotacionales menores en la superficie de ruptura del deslizamiento mayor. Flecha: bloque rocoso con colonias de líquenes en la zona de acumulación (sólo se ve una pequeña parte de la acumulación en la foto); la inmensa mayoría de los bloques de la acumulación comparten esta característica, indicando antigüedad del movimiento. LC: Ladera Compuesta. Foto: Juan M. Susena y Rodolfo O. Gentile.

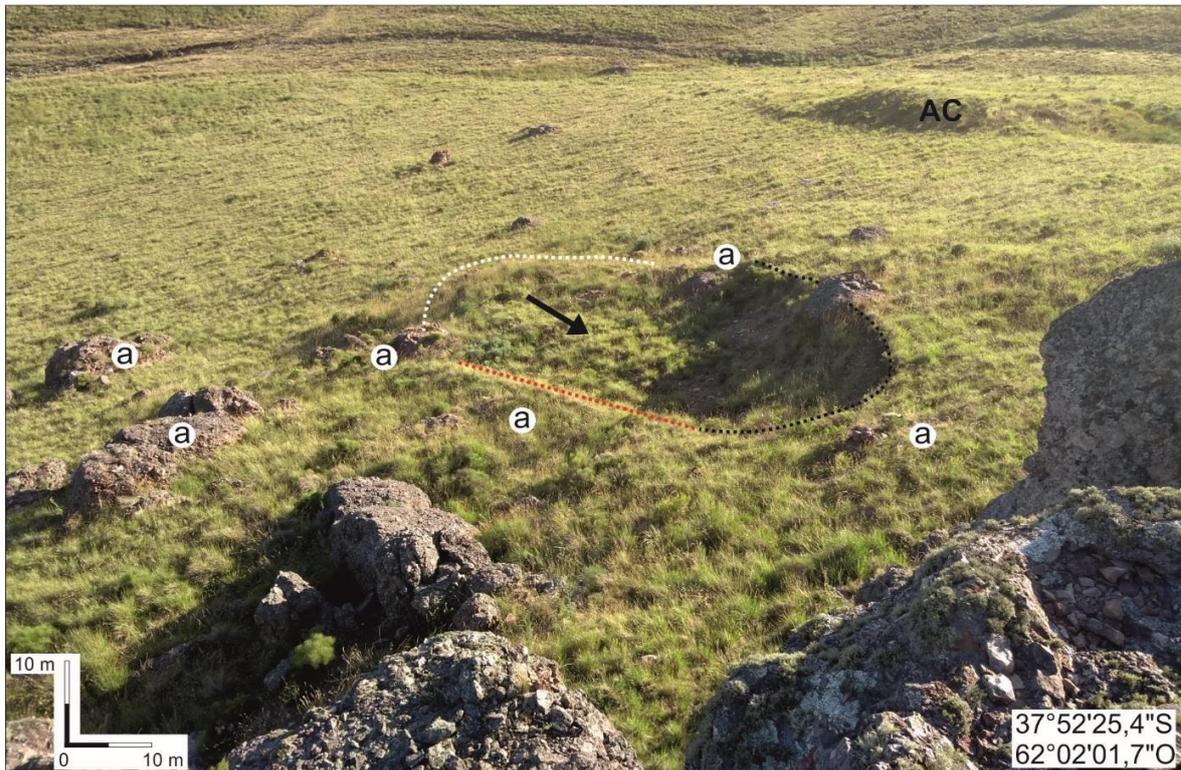
Figura 9.6. Deslizamiento rotacional en ladera de Piedemonte Aluvial Antiguo en la vertiente oriental del cerro Guanaco, sierras de Bravard. a: afloramientos rocosos. Línea de puntos negra: corona y flanco derecho del deslizamiento. Línea de puntos roja: el flanco izquierdo es rectilíneo, asociado a un afloramiento rocoso. Línea de puntos blanca: acumulación. Flecha: parte de la acumulación inclina en sentido opuesto a la pendiente de la ladera, indicando rotación de la masa. AC: acumulación de deslizamiento traslacional. Ambos movimientos son los representados en la **Figura 9.7**. Foto: Juan M. Susena.

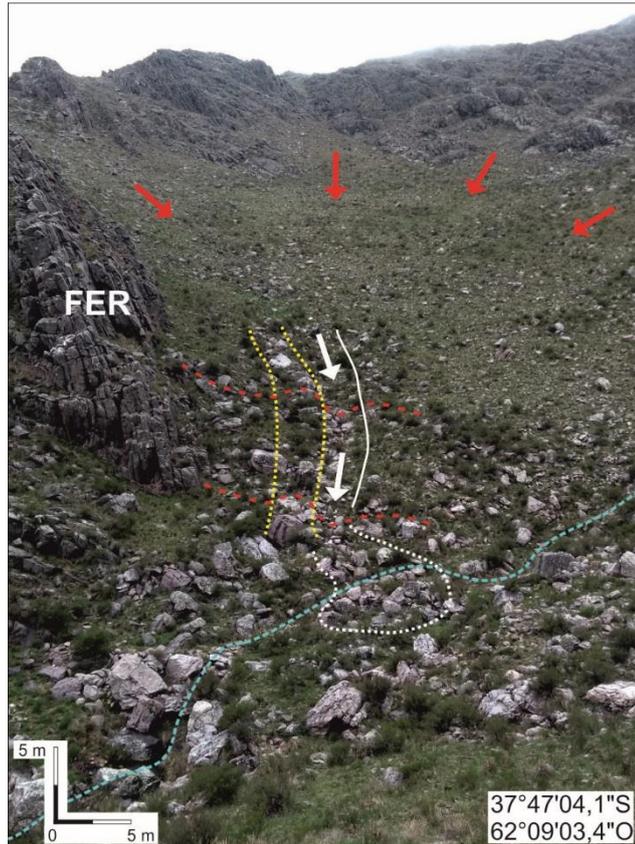
Figura 9.11. Flujo de detritos degradado en ladera de un valle intraserrano oriental del Cdón. Hinojo Grande (subzona 2). Línea blanca: límite con el terreno no afectado. Línea punteada blanca: acumulación (parte de los bloques pudieron ser agregados por caídas). Líneas amarillas: albardón. Flechas: dirección del flujo. Líneas rojas: refuerzo visual del perfil transversal al movimiento. Línea celeste: curso de agua. FER: Frente Escarpado Rocos. Flechas rojas: concentración del escurrimiento superficial debido a la presencia de entrantes en la roca. Foto: Juan M. Susena.

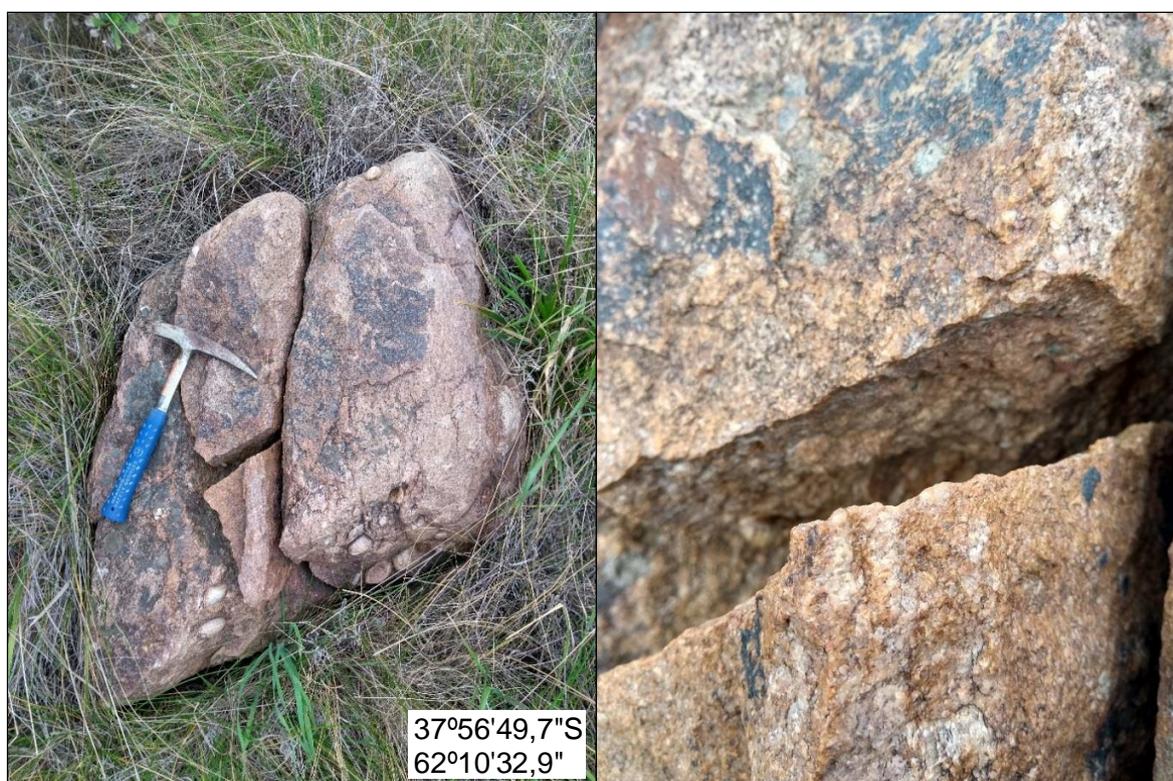
Figura 9.15. Bloque partido en sector de caídas de roca en Ladera de Detritos occidental del cerro Pan de Azúcar (subzona 3). En la foto de detalle puede verse el filo en el borde del fragmento inferior, indicando el carácter reciente de la caída. Fotos: Juan M. Susena.

Las rocas puestas en movimiento se desplazan por las laderas hasta decenas de metros mediante rebotes y rodaduras, siendo los más propensos a rodar y rebotar los bloques equidimensionales, redondeados o sub-angulosos (Susena y Gentile, 2018). Diferentes obstáculos o una serie de ellos disminuyen la energía cinética hasta que el movimiento se detiene; los obstáculos comunes en el área son árboles, vegetación arbustiva, afloramientos y bloques rocosos mayores, o irregularidades topográficas, como zonas de hundimiento, segmentos cóncavos distales de las laderas, y otros sectores con pendientes menores que el entorno. Los bloques desplazados pueden partirse durante el movimiento; en sectores donde no hay un desarrollo conspicuo de la crioclastia u otros procesos de meteorización que tiendan a fragmentar los bloques, los bordes filosos de los fragmentos permiten reconocer el carácter reciente de los movimientos (**Figura 9.15**).

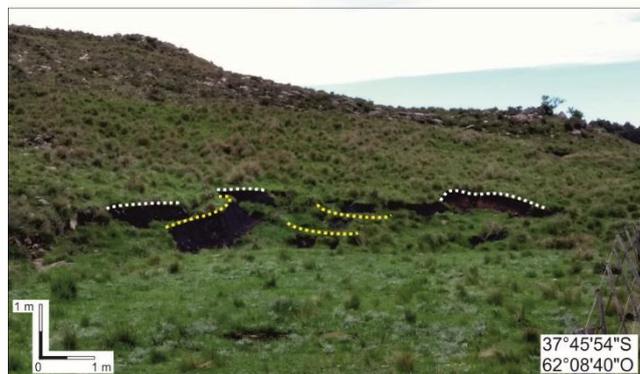
Figura 9.17. Deslizamientos rotacionales en Bajada Coluvial Fina aledaña al abra del arroyo Hinojo Grande (subzona 2). Líneas blancas: escarpes. Líneas amarillas: bloques desplazados. Foto: Juan M. Susena.

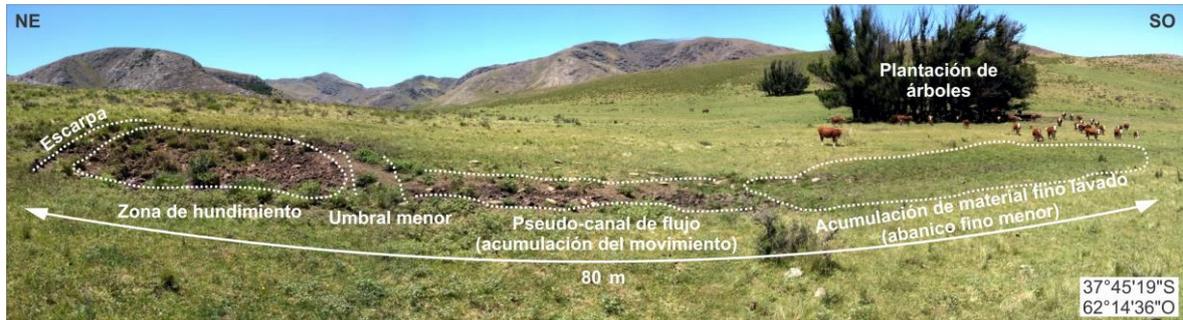
Figura 9.19. Partes de un flujo de tierra en Bajada Coluvial Fina, en el piedemonte occidental proximal de las sierras de Curamalal (subzona 2). La vista tiene cierta deformación por tratarse de una foto panorámica. El ganado sirve como escala. Foto: Juan M. Susena.
