Movimientos en masa en las sierras de Bravard y Curamalal,

Sierras Australes de la Provincia de Buenos Aires

Tesis Doctoral en régimen de Cotutela

Universidad Nacional de La Plata – Universidad de Cantabria

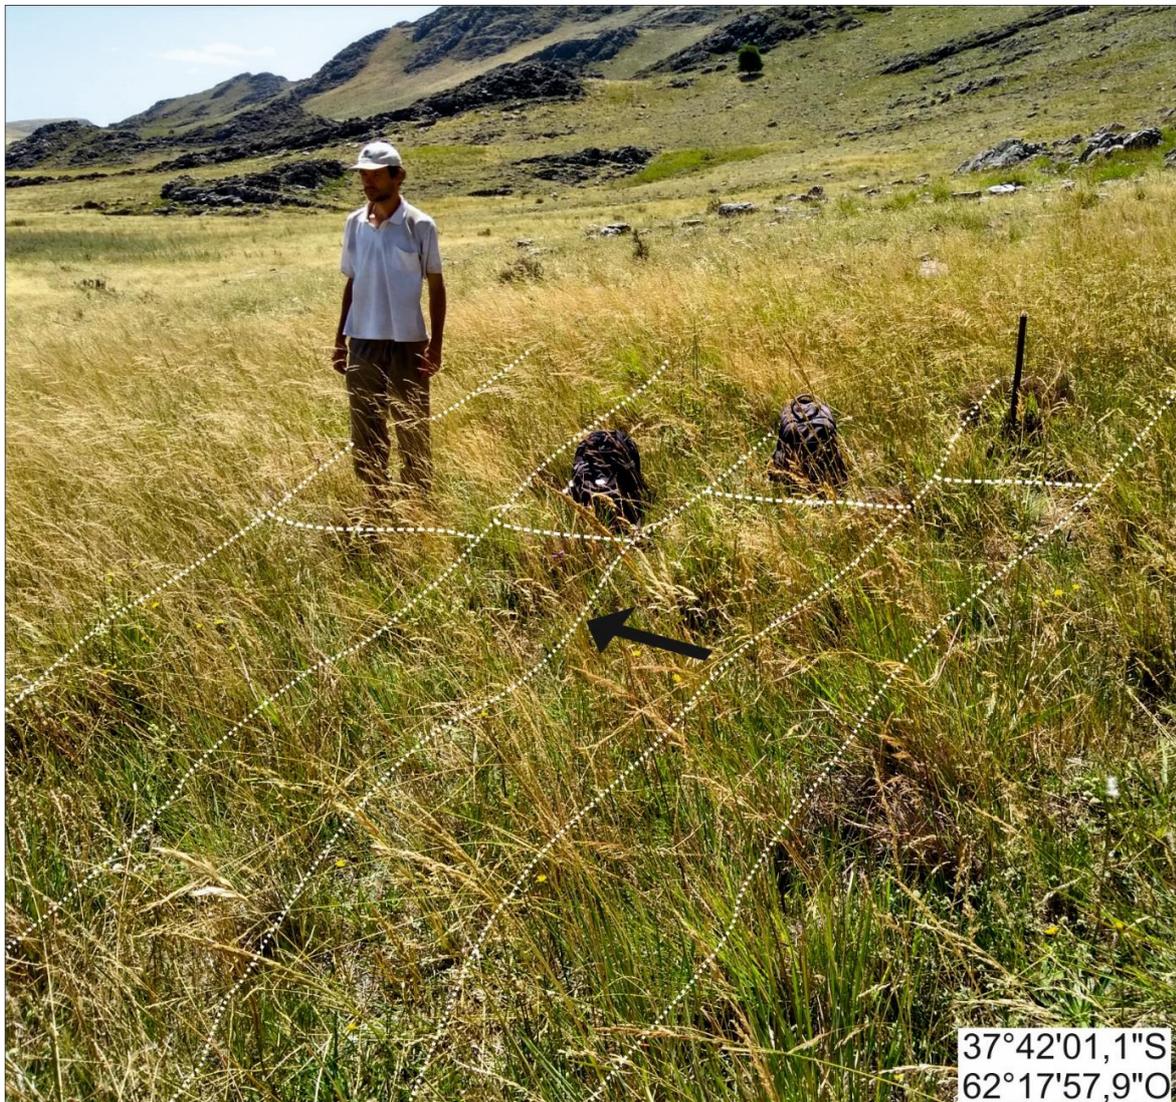
Figura 9.20. *Terracettes* en una Bajada Coluvial Fina del piedemonte occidental de las sierras de Curamalal (subzona 1). La expresión morfológica es mínima debido al crecimiento de la vegetación. Líneas: refuerzo visual de los corredores. Sobre los corredores la vegetación es levemente más verde que en las cornisas. La persona y los objetos de referencia se ubican en distintos corredores. Foto: Juan M. Susena y Andrea E. Cáceres.

“corredores” son de unos pocos centímetros. Debido a que se desarrollan en sectores con alto contenido de humedad, en general están muy vegetados, siendo difícil su reconocimiento a distancia (**Figura 9.20**), pero pueden ocupar decenas de metros y asociarse a flujos de tierra en etapas incipientes.

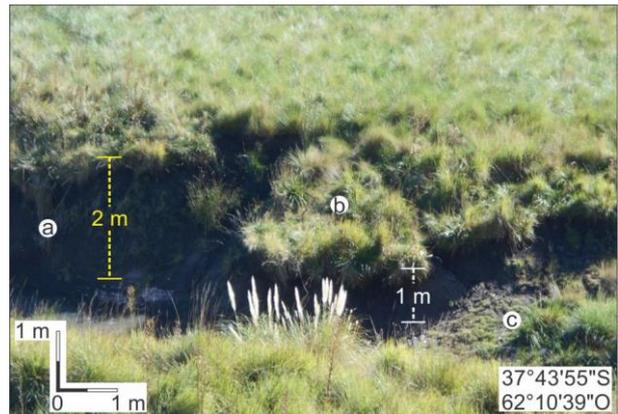
Figura 10.4. Vuelco de suelo en la margen izquierda de un arroyo del Valle de Las Grutas (subzona 2). a: barranca. b: bloque volcado. c: canal. Cota amarilla: espesor de la barranca. Cota blanca: espesor del bloque volcado. Foto: Juan M. Susena.

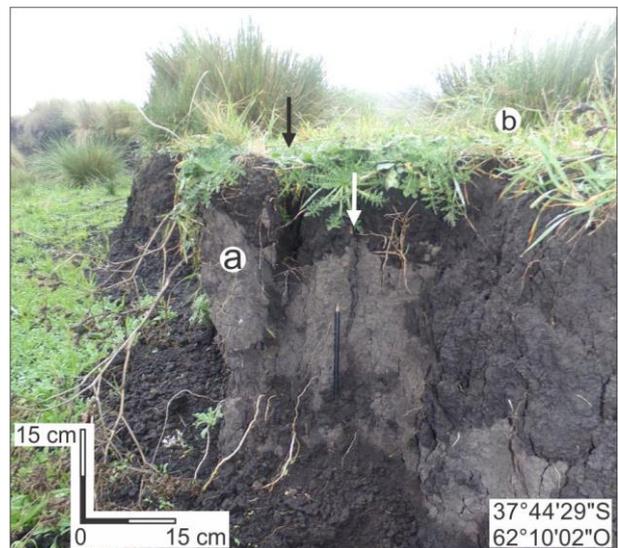
Figura 10.5. Bloque sub-vertical de suelo (a) en la margen izquierda de un arroyo del Valle de Las Grutas (subzona 2). b: planicie de inundación. Flecha negra: fractura individualizando el bloque. Flecha blanca: fractura que individualizaría un nuevo bloque. Foto: Juan M. Susena.

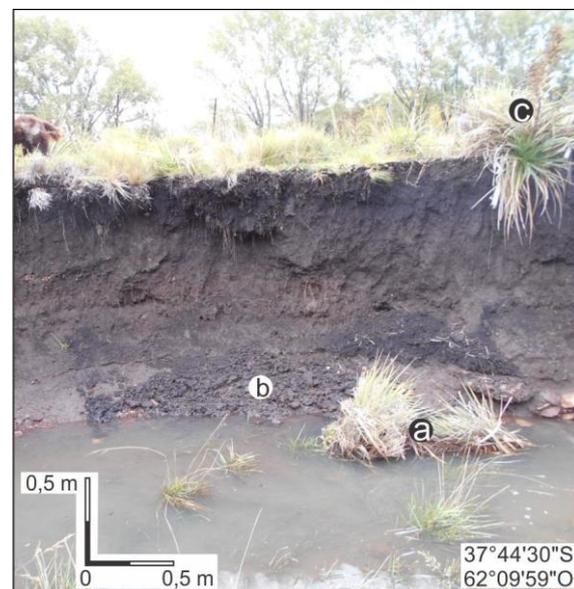
Figura 10.7. Caída de suelo en la margen izquierda de un arroyo del Valle de Las Grutas (subzona 2). a: bloque de horizonte superficial caído con vegetación muerta en una posición inclinada. b: remanente de bloque de horizonte sub-superficial caído o volcado. c: bloque colgante. Foto: Juan M. Susena.

Caídas de suelo: afectan la superficie de la planicie de inundación más próxima al canal, tramos de las barrancas y sectores de los canales que conforman “saltos de agua” (*knickpoints*). Se asocian también a entrantes de los canales por donde circula el ganado. Se evidencian por pequeños bloques de suelo sobre el lecho del canal, a diferentes distancias del pie de las barrancas, con formas aproximadamente esféricas a oblongas con diámetros no mayores a 0,5 m, y se los suele encontrar con vegetación (**Figura 10.7**). Estas dimensiones son las

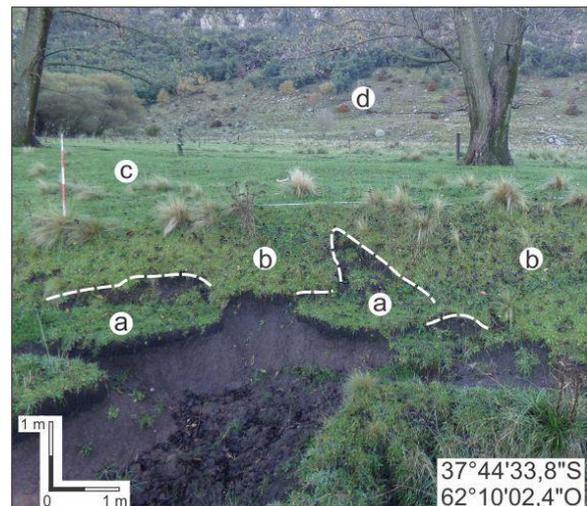
Figura 10.10. Deslizamientos de suelo múltiples en la margen derecha de un arroyo del Valle de Las Grutas (subzona 2). Línea de trazos: superficie de ruptura. a: masa desplazada. b: terreno no afectado. c: planicie de inundación. d: ladera de detritos. Foto: Juan M. Susena.

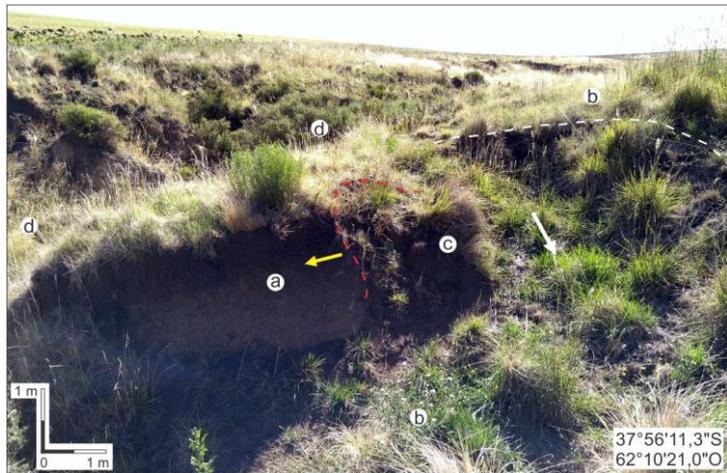
Figura 10.11. Deslizamiento y/o vuelco de suelo degradado en la margen izquierda de un curso de agua al pie del cerro del Corral (subzona 3). Línea de trazos blanca: superficie de ruptura. a: bloque desplazado; nótese la inclinación del límite de horizontes de suelo (flecha amarilla). b: terreno no afectado. Flecha blanca: pendiente local de escotadura generada a partir de la zona de arranque. Línea de trazos roja: superficie de ruptura afectando al bloque a. c: bloque desplazado. d: cauce. Foto: Juan M. Susena.

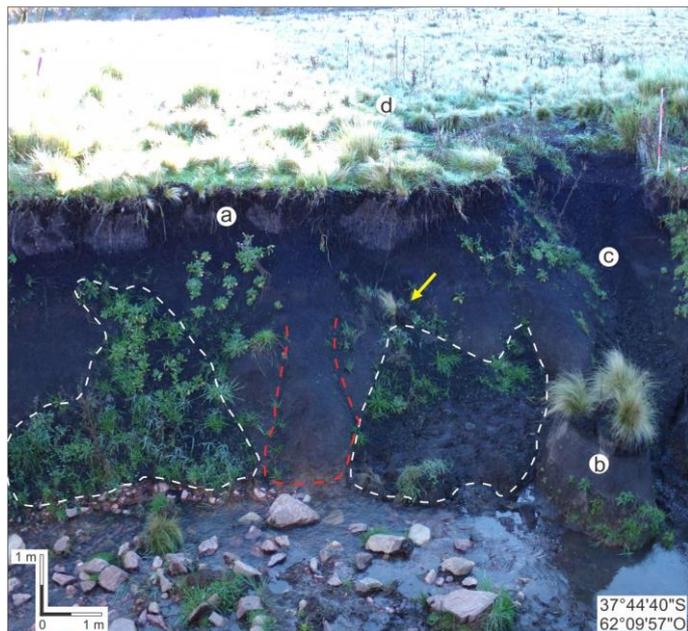
Figura 10.13. Talud limo-arcilloso en la margen derecha de un arroyo del Valle de Las Grutas (subzona 2). Líneas de trazos blancos: sectores vegetados, confundibles con materiales desplazados por movimientos en masa. Línea de trazos roja: posible flujo de barro. a: tramo vertical de la barranca. b: remanente de erosión fluvial o remanente de bloque deslizado. c: escotadura vinculada a acción del ganado. d: planicie de inundación. Flecha amarilla: pequeño bloque caído, nótese la orientación de la vegetación. Foto: Juan M. Susena.

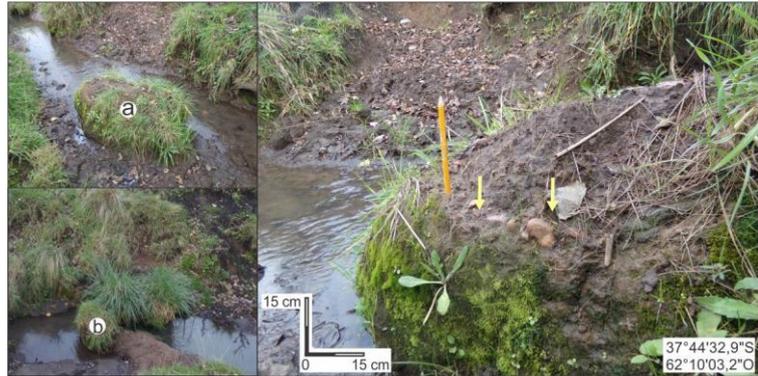
Figura 10.14. Lecho de un arroyo en el Valle de Las Grutas (subzona 2). a: remanente de erosión en posición central. b: remanente aún “conectado” a la margen derecha del canal. Figura grande: detalle del bloque a. Flechas amarillas: niveles sabulíticos en secuencia. Las dimensiones del bloque b son similares a las del a. Foto: Juan M. Susena.

parcialmente calcificados. Se diferencian de las caídas de suelo por su coloración castaño rojiza, contrastante con el castaño oscuro característico de los horizontes superficiales de suelos que caen a los cursos. Este elemento, más la posición horizontal de lentes sabulíticas en dichos remanentes permiten en conjunto diferenciar, con cierta confianza, que se trata de remanentes de erosión *in situ* y no de bloques desplazados por movimientos en masa.

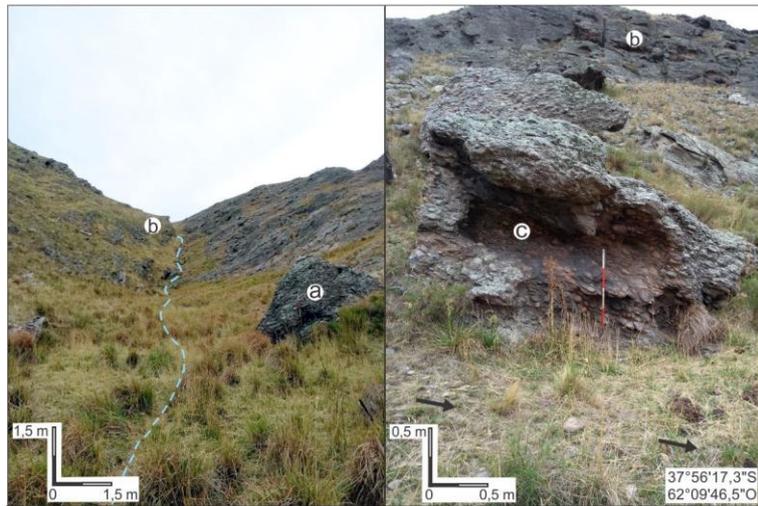
Figura 10.15. Caídas de rocas en un valle intraserrano al pie del cerro del Corral (subzona 3). a: bloque caído de Conglomerado La Lola. b: frentes escarpados rocosos. Línea de trazos: cauce. Flechas negras: dirección del escurrimiento. c: tafonis en el bloque a. La escala se ajusta al bloque a. Fotos: Juan M. Susena.

Caídas de roca/detritos: son comunes y bien representadas en los cursos de agua que atraviesan las secuencias cuarcíticas de los Grupos Curamalal y Ventana, aunque también afectan a bloques de las Fms. Las Malvinas y Agua Blanca, el Aluvio y los Detritos de Ladera. Las caídas desde afloramientos de las secuencias cuarcíticas se vinculan a frentes escarpados verticales, sub-verticales y con aleros (ver Capítulo 8 *Movimientos en masa desde frentes escarpados rocosos*), contiguos o no a las fajas aluviales que integran los cursos. De cualquier manera, aportan materiales a los cursos de agua, representados por bloques de hasta 10 m de eje mayor. El tamaño de los bloques caídos y las estructuras de los frentes que los generan determinan la permanencia y su transporte aguas abajo (**Figura 10.15**). Así, cuando el tamaño de los bloques supera la competencia del agente fluvial,

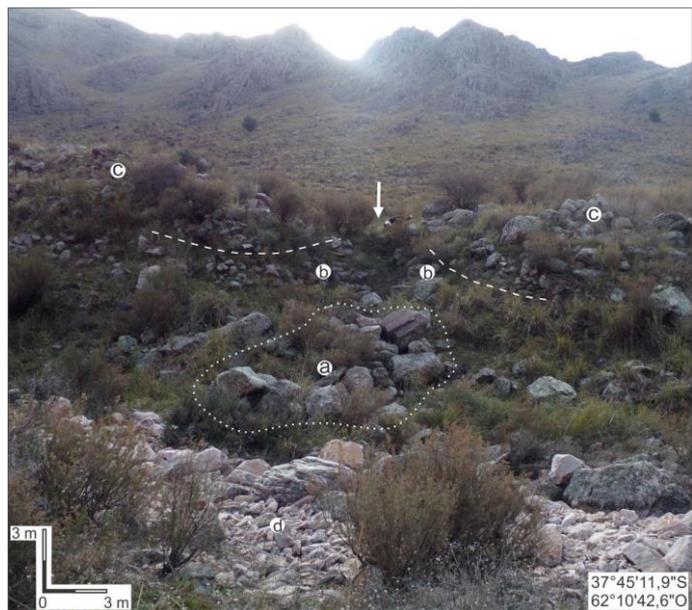
Figura 10.16. Deslizamiento de detritos afectando a un nivel pedemontano en un valle intraserrano de la vertiente oriental del Cdón. Lehmann (Sierras de Curamalal, subzona 2). a: acumulación; la ausencia de material fino y la abundancia de colonias de líquenes indican antigüedad del movimiento. b: flancos (las líneas de trazos refuerzan su visualización). Flecha blanca: escarpa; el perro está parado en la corona. c: terreno no afectado. d: cauce fluvial; la escasez de clastos con líquenes es contrastante con la acumulación del deslizamiento. Foto: J. M. Susena y Georgina Scarponi.

(Figura 10.16). La persistencia de estos rasgos en las fajas aluviales es factible principalmente cuando las acumulaciones se ubican en planicies de inundaciones excepcionales (o terrazas bajas), o cuando el tamaño de los bloques movilizados excede la capacidad de transporte fluvial en esos sectores.

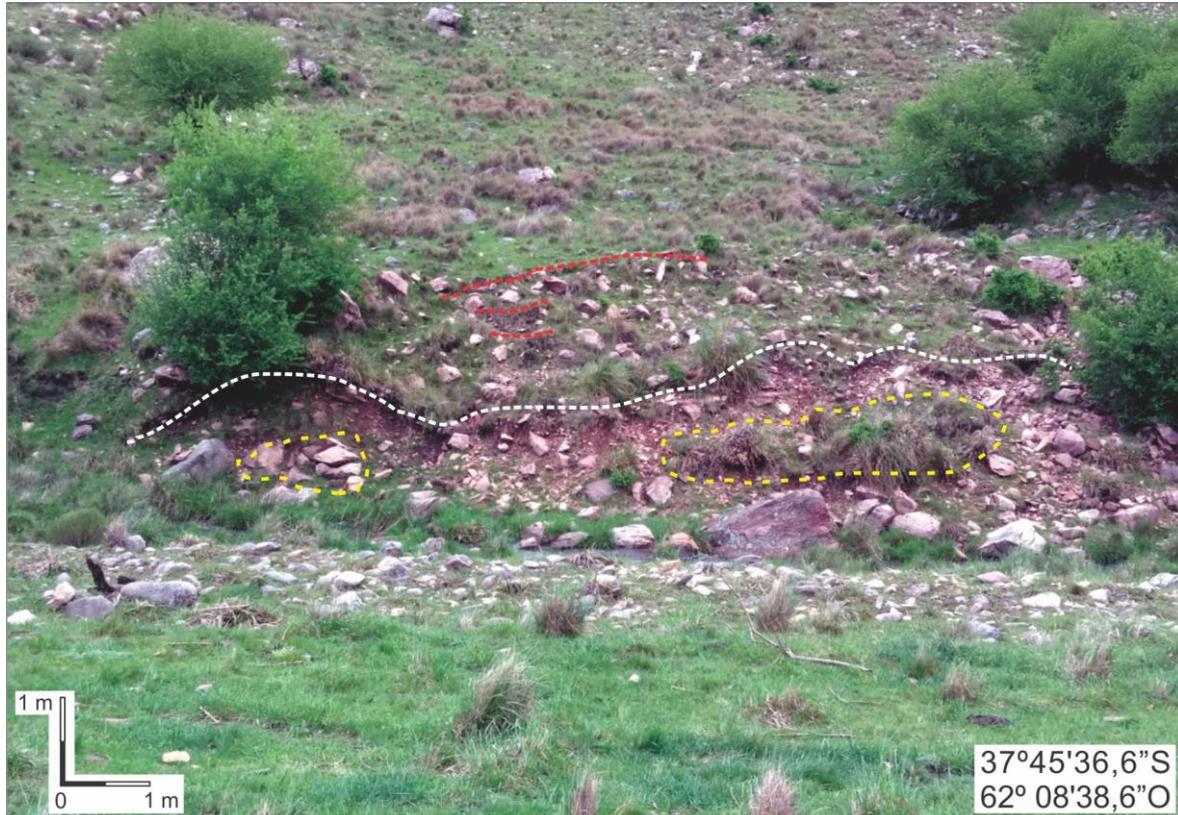
Figura 10.17. Deslizamientos de detritos en el arroyo Hinojo Grande (subzona 2). Línea blanca: escarpa de uno o más deslizamientos con una morfología cóncavo-convexa. Líneas amarillas: acumulaciones por deslizamientos. Líneas rojas: pequeñas escarpas en sector con intensa actividad de animales. Foto: Juan M. Susena.

Los deslizamientos de detritos también se desarrollan en las zonas de transición entre Laderas de Detritos y los cauces, afectando a los Detritos de Ladera. En estos casos, el contenido de matriz es algo mayor que en el Aluvio y unidades afines. Los deslizamientos desarrollados se reconocen a partir de las superficies de ruptura (cicatrices), y es muy difícil encontrar las acumulaciones, debido a la erodabilidad de su matriz. Las coronas tienen una morfología cóncava hacia el cauce; cuando la actividad es múltiple en sentido lateral, se generan cicatrices cóncavo-convexas vistas en planta (Figura 10.17). Algunas presentan

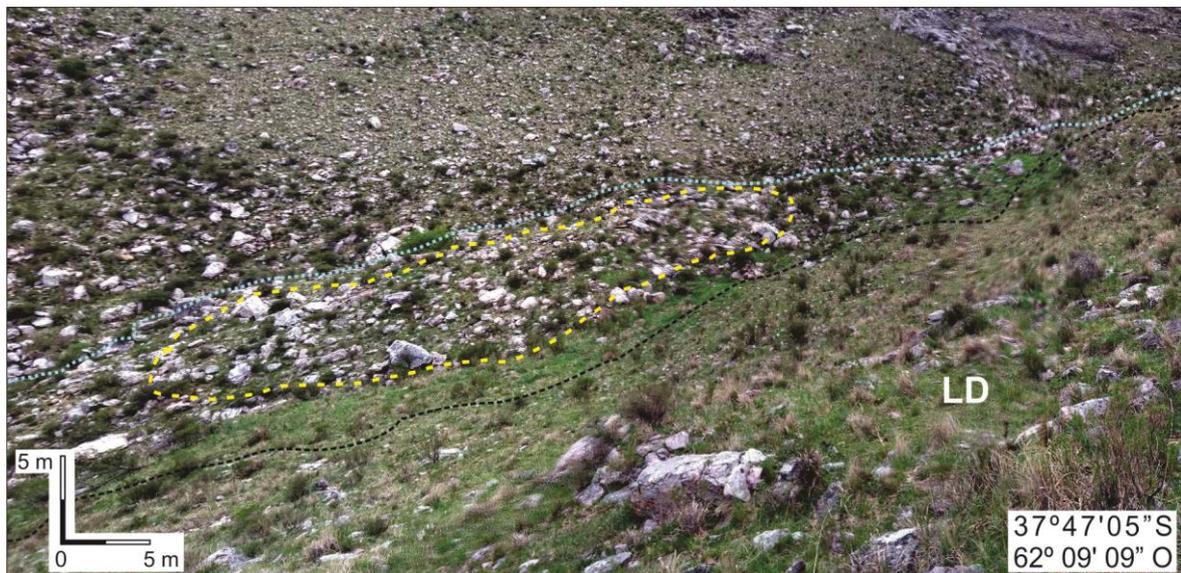
Figura 10.18. Flujo de detritos en un valle intraserrano de la vertiente oriental del Cdón. Hinojo Grande (subzona 2). En amarillo se encierra el depósito del flujo, el cual tiene unos 2 m de altura. La incisión fluvial (línea celeste) se ubica unos 3 m topográficamente por debajo del depósito. Línea negra: zona de contacto entre la Ladera de Detritos (LD) y una bajada coluvial fina de escasa pendiente. Foto: Juan M. Susena.

Flujos de detritos: los flujos de detritos fueron citados como un rasgo común en las sierras de Bravard y Curamalal (*Pereyra y Ferrer, 1995*). En los valles, los depósitos se asemejan morfológicamente a los fluviales, en parte por su carácter elongado, pero las dimensiones de los depósitos (especialmente su altura) y la fábrica caótica de los flujos de detritos difiere del ordenamiento imbricado y la escasa altura (por lo general menos de 1 m) de las barras fluviales. En los valles intraserranos de las Sierras de Curamalal se encontraron depósitos con fábrica caótica integrados por bloques que superan el metro de eje mayor, con o sin matriz, como el que se muestra en la **Figura 7.16** (en el Capítulo 7 *Criterios de reconocimiento de los movimientos en masa y su actividad*). Estos depósitos son alargados, pueden superar los 10 m de longitud y los 3 m de altura, presentando perfiles transversales convexos y frentes abruptos. Aparecen en el fondo de los valles, tanto en el centro como en las márgenes, siendo bordeados por el cauce. Las dimensiones considerablemente mayores del depósito respecto a las del cauce aledaño y su carga de lecho permiten descartar la posibilidad de que se trate de una antigua faja aluvial y que el cauce simplemente migró. Las cuencas donde se encuentran son de orden 1 o 2 y de escasa superficie, lo cual también induce a descartar una génesis netamente fluvial de estos depósitos. Las acumulaciones pueden obstruir la transición entre las Laderas de Detritos y las Incisiones Fluviales, desarrollándose una pequeña bajada coluvial fina al pie de las laderas (**Figura 10.18**).

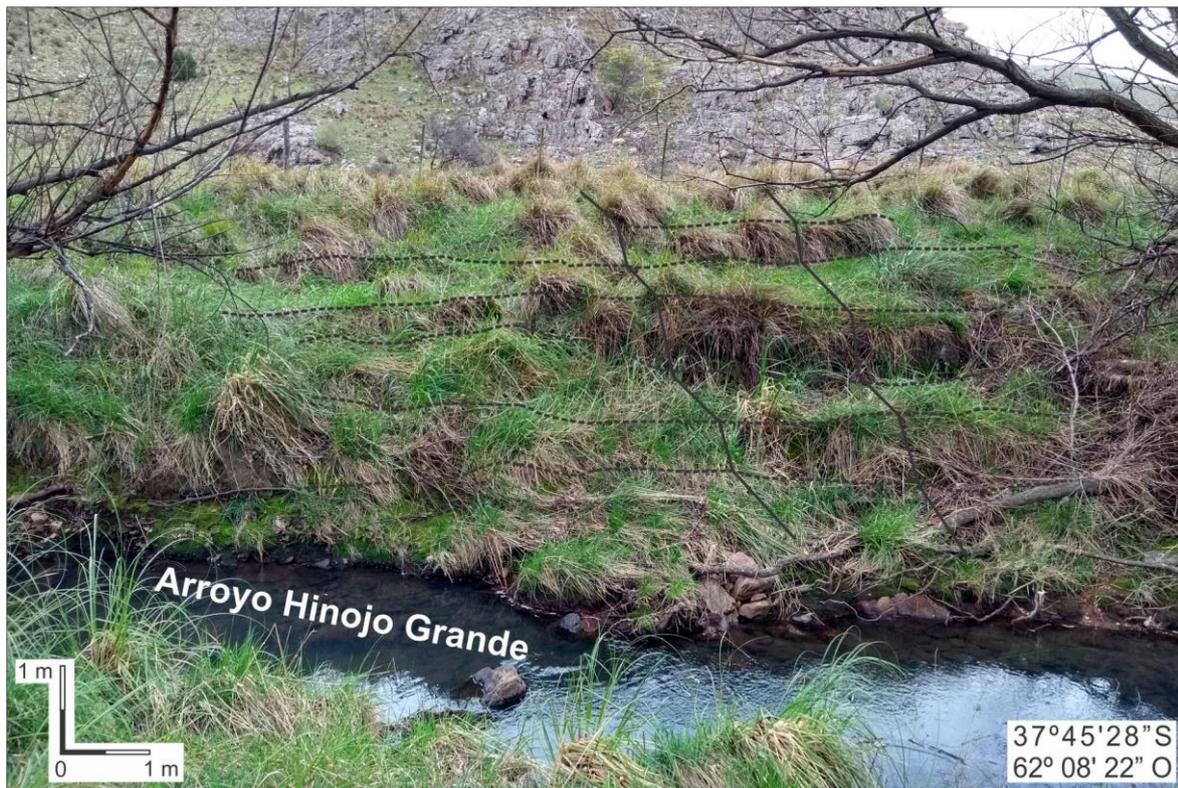
Figura 10.19. Reptación en la margen izquierda del arroyo Hinojo Grande (subzona 2). Las *terraces* desarrolladas se refuerzan visualmente con líneas de puntos. Las líneas continuas representan la topografía. Foto: Juan M. Susena.

Reptación: en las márgenes de cursos de agua labradas en Aluvio y afines, se han encontrado *terraces* de unos 0,5-1,0 m de altura por 0,4 m de ancho, asociadas y no asociadas a zonas de arranque de materiales. Parte de ellas se relacionan con caminos de animales entrantes hacia los cursos agua, con presencia de huellas y excrementos, aunque no es siempre observable la orientación en zig-zag de los escalones, característica en dichas situaciones. Sus pendientes son sometidas a escurrimiento superficial no encauzado con lavado de los materiales más finos, generando rasgos similares a los mencionados en cicatrices de deslizamientos de suelo (**Figura 10.19**).

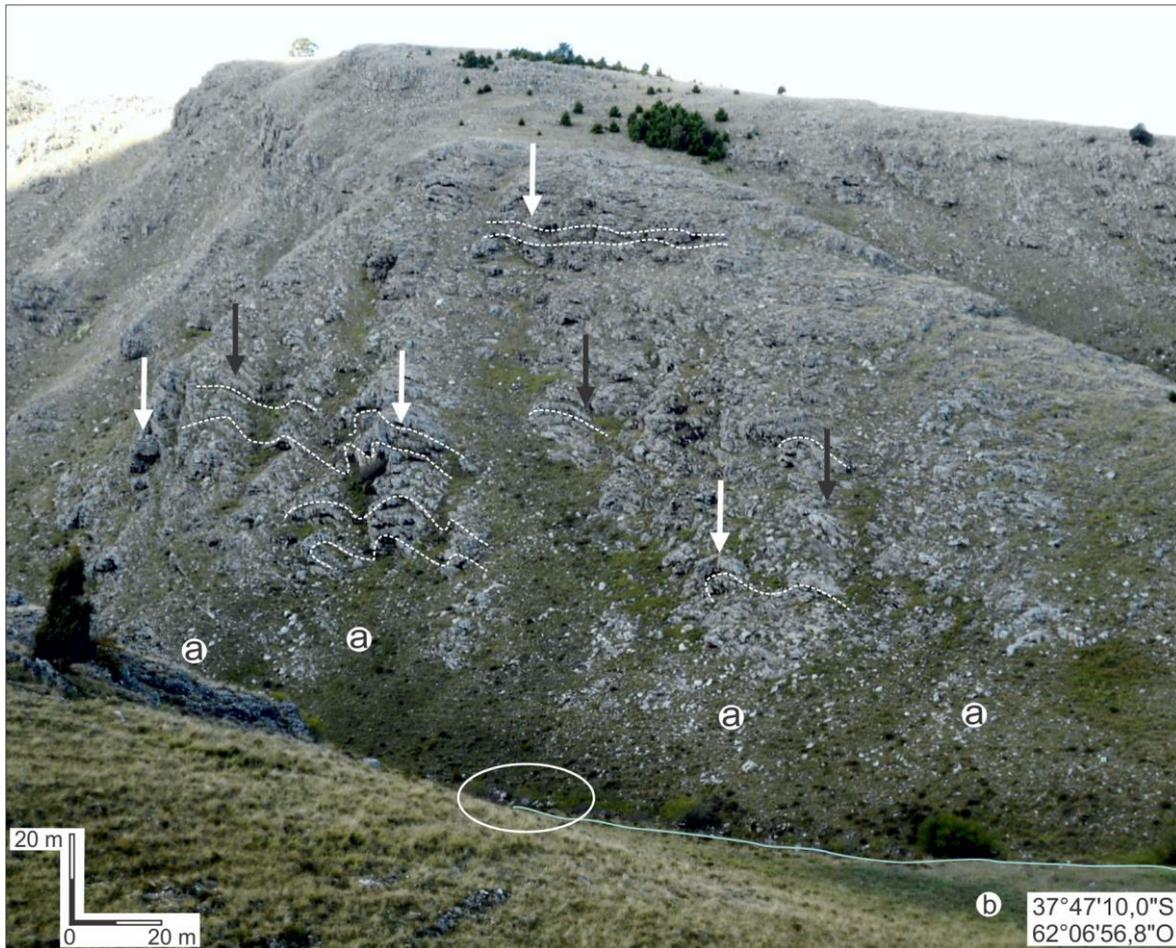
Figura 11.3. Valle intraserrano en el Cerro Barrancoso (Sierras de Bravard, subzona 2), “confinado” en la parte izquierda de la foto y “abierto” en la parte derecha de la foto. Línea celeste: cauce. Elipse: bloques rocosos alcanzando el cauce. a. campos de bloques desplazados. b: faja aluvial disectada. Flechas blancas: sectores de pendientes sub-verticales a extraplomadas. Flechas negras: sectores de pendientes cercanas a 45°. Líneas de trazos: refuerzo visual de la estructura de plegamiento. La escala se ajusta al centro de la imagen. Foto: Juan M. Susena.

se desarrollan en pendientes algo menores-, así como en sub-verticales y extraplomadas (ver Capítulo 8 *Movimientos en masa desde frentes escarpados rocosos*). La disposición de los estratos y diaclasas favorece dicha situación, y se desarrolla tanto en las Sierras de Bravard como en las de Curamalal, preferentemente en valles perpendiculares al rumbo de las sierras, tales como las “abras” de la Ea. Cerro Áspero (**Figura 11.3**), y los valles del Co. del Corral en la Ea. Sauce Chico (**Figura 11.4**).

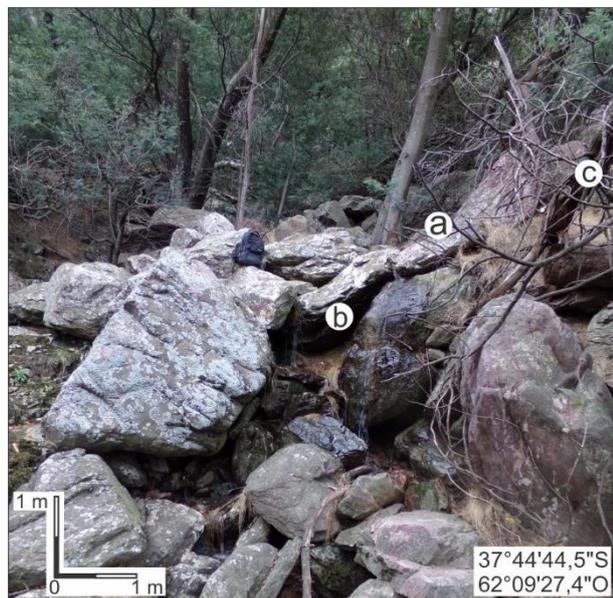
Figura 11.7. Pequeño salto de agua en valle intraserrano de la Ea. Las Grutas (Sierras de Bravard, subzona 2). a: ubicación del represamiento (detrás de los bloques, no visible en la imagen). b: pequeño salto de agua. c: árbol caído. Foto: Juan M. Susena.

Ocasionalmente se originan **saltos de agua** asociados a los represamientos. Cuando los bloques, acompañados en mayor o menor medida por troncos de árboles caídos, obstruyen un cauce labrado en laderas de detritos, la altura de los saltos depende el tamaño de dichos bloques, y alcanzan unos pocos metros (**Figura 11.7**). Saltos mayores pueden generarse cuando los materiales caídos -y en parte los transportados por el agua- se ubican aguas arriba de algún afloramiento rocoso, y obstruyen el cauce. Así, se generan represamientos más amplios y profundos, y saltos de agua de mayor altura, otrora más pequeños, cuando el salto se producía desde el lecho rocoso.

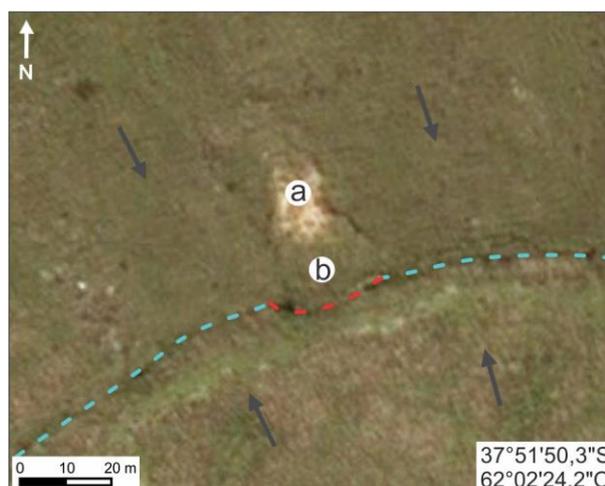
Figura 11.9. Curso de agua en valle intraserrano en la vertiente oriental del Cerro Guanaco (Sierras de Curamalal). Línea celeste: curso de agua. Línea roja: modificación de la dirección de drenaje. a: superficie de ruptura. b: acumulación. Flechas: dirección de la pendiente de las laderas. Elaboración propia a partir de composición de imagen satelital de World View-2 (Bing).

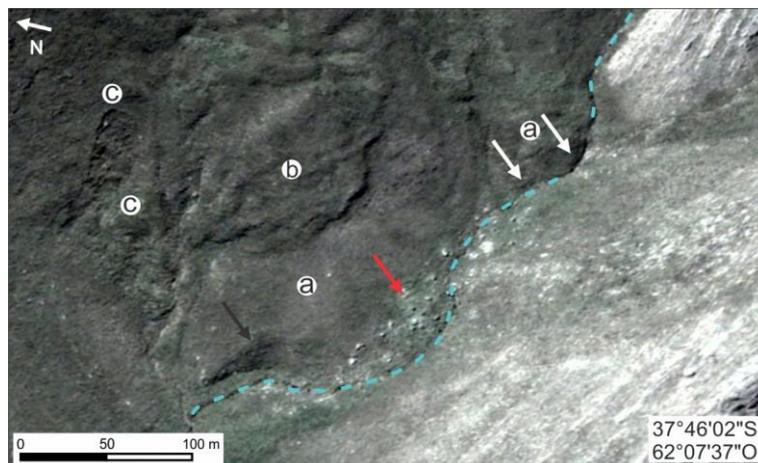
Figura 11.10. Valle intraserrano en las Sierras de Bravard (subzona 2). Degradación de acumulaciones. a: acumulaciones. Flecha negra: superficie de ruptura degradada (no se encuentra la acumulación). Flechas blancas: sobreempinamiento del pie de una acumulación. Flecha roja: bloques desenterrados de lomada antigua (a). b: reactivaciones sobre parte de a. Línea de trazos: cauce. c: otros movimientos. Elaboración propia a partir de composición de imagen satelital de World View-2 (Google Earth).

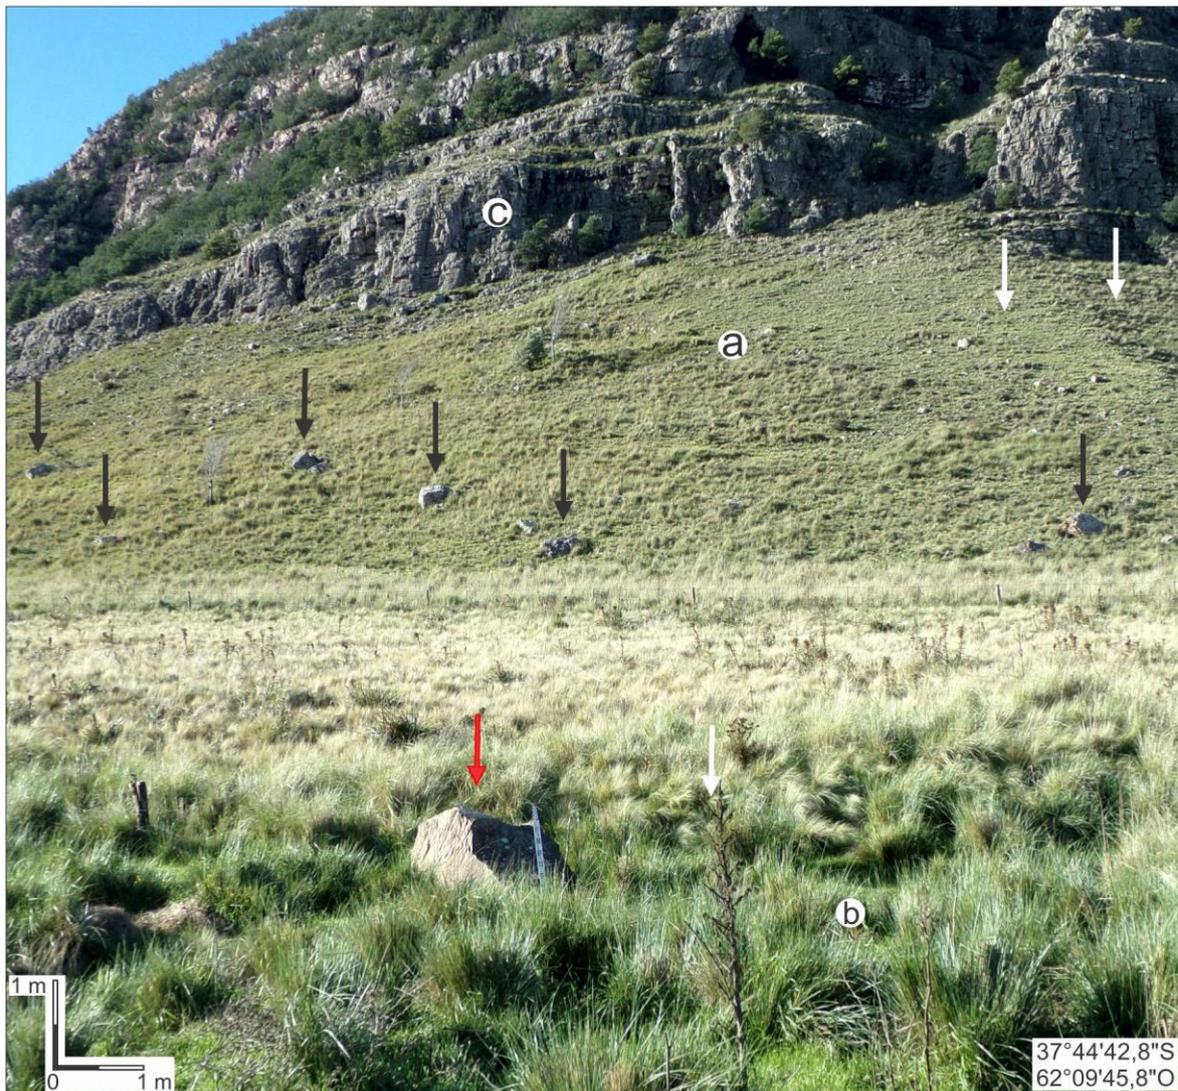
Figura 11.15. Faja Aluvial en el Valle de Las Grutas (subzona 2). Flecha roja: bloque “extraño” sobre planicie de inundación. a: Ladera de Detritos. b: planicie de inundación. c: Frente Escarpado Rocosó. Flechas negras: bloques de gran tamaño en la ladera. Flechas blancas: terracettes. La escala se ajusta al bloque indicado con la flecha roja. Foto: Juan M. Susena.

- c) caídos o deslizados que formaron parte de una ladera de detritos recientemente denudada: cuando no se encuentra el “hueco” del cual proceden los bloques, esta hipótesis podría explicar la ausencia de *gnammas*. Por otra parte, algunas lomadas distales actuales presentan escasísimos bloques considerablemente más grandes (tres veces mayores o más) que los restantes (**Figura 11.13**); si dichas lomadas fueran sometidas a acción fluvial (**Figura 11.14**), los bloques “extraños” podrían corresponder a remanentes de las mismas (**Figura 11.15**).

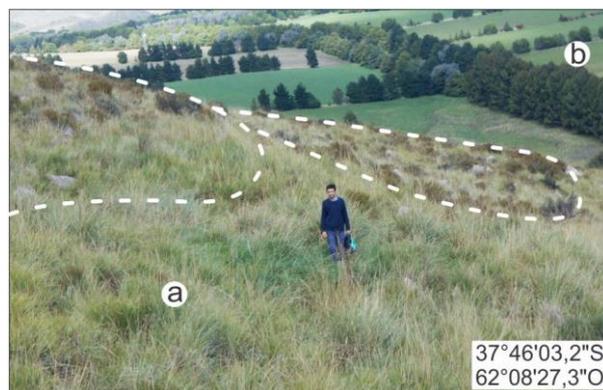
Figura 11.19. Ladera de Detritos occidental en las Sierras de Bravard (subzona 2). a: terreno no afectado, con pastizales verdes. Línea de trazos: zona de acumulación (lomadas) con predominio de vegetación arbustiva y pastizales amarillos. b: Valle Intermontano o Valle de Las Grutas/27 de Diciembre. La persona sirve como escala. Foto: Juan M. Susena y Rodolfo O. Gentile.

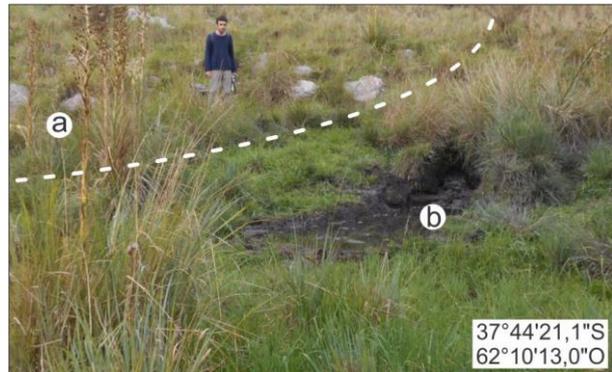
Figura 11.22. Ladera de Detritos occidental de las Sierras de Bravard en la Ea. Las Grutas (subzona 2). a: pie o punta de lomada distal. b: encharcamiento. El cambio de vegetación indica distintas condiciones de humedad. La persona sirve como escala. Foto: Juan M. Susena y Rodolfo O. Gentile.

El agua de lluvia caída sobre la superficie de las acumulaciones de movimientos en masa y el agua que las alcanza por escurrimiento superficial en manto puede infiltrarse hacia su interior, y aflorar desarrollándose **manantiales al pie de las zonas de acumulación (Figura 11.22)**. La surgencia ocurre en la parte media de la superficie terminal de las lomadas y en el pie/punta, siendo más evidente el primer caso, donde se presentan signos de degradación de la geoforma, como el lavaje de materiales finos, con caídas de bloques asociadas.

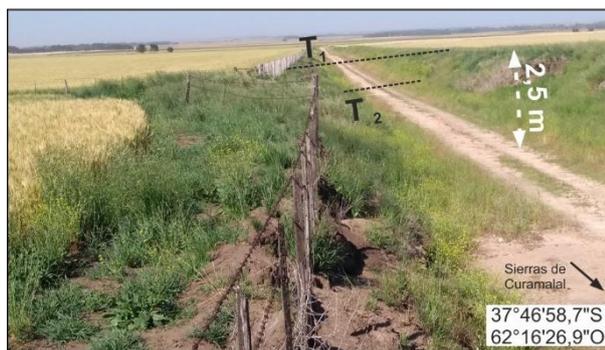
Figura 12.3. Erosión pluvial/aluvial en un camino vecinal del piedemonte occidental de las Sierras de Curamalal. T₁: superficie del camino previa al evento de febrero de 1992. T₂: superficie actual del camino. Flecha acotada: desnivel entre las superficies T₁ y T₂. Modificado de Susena et al. (2019a). Foto: Juan M. Susena.

cunetas a sus lados generalmente pequeñas y en particular los tramos labrados en sedimentos friables tienen un perfil transversal inicialmente convexo (por diseño y mantenimiento vial). El lavaje en dirección transversal al eje del camino modifica este perfil, acentuándolo, ya que es más intenso en la parte distal del perfil, donde el material está menos compactado por la menor frecuencia de tránsito, y la evacuación de los materiales a través de las cunetas evita la acumulación y consiguiente evolución a un perfil cóncavo. La erosión pluvial/aluvial en este tipo de caminos puede ser muy manifiesta, debido a la ausencia de vegetación y al carácter friable en muchos casos, de los sedimentos presentes, generándose rasgos peligrosos para el tránsito, como canalículos transversales al eje del camino (Susena y Gentile, 2019). Como ejemplo de lo antedicho, durante una lluvia torrencial de 155 mm el 18 de febrero de 1992, al menos 26.000 m³ de suelo fueron erosionados en un camino del piedemonte occidental, descendiendo la superficie del camino 1,5 m respecto a su cota original, en un tramo lineal de al menos 700 m (Figura 12.3). Uno de los vecinos del camino tuvo que reconstruir el alambrado 1,5 m campo adentro, perdiendo 1050 m² de suelo útil, y tuvo que abrirse un camino alternativo para poder salir del campo; en la portada del Capítulo 2 Planteamiento del problema y objetivos pueden observarse los restos del antiguo alambrado, previo al evento mencionado.

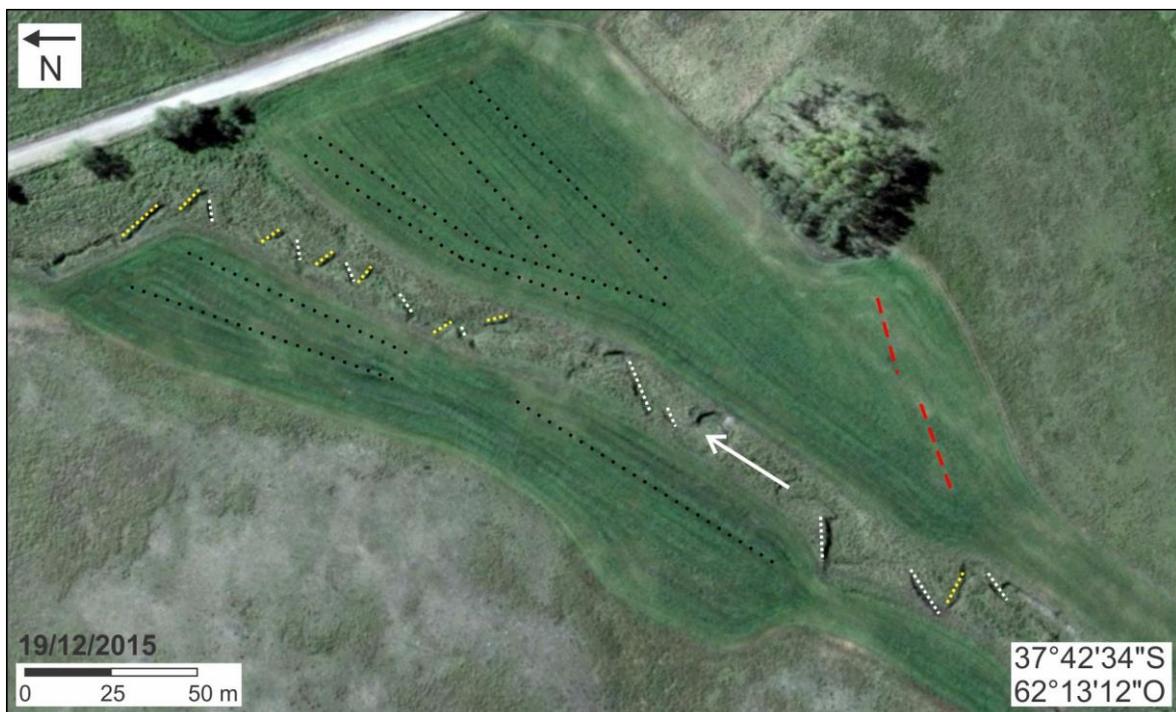
Figura 12.5. Diseño reticulado de las barrancas de un curso de agua (líneas punteadas blancas y amarillas) en el Valle de Las Grutas (subzona 2). Líneas punteadas negras (líneas de arado actuales). Líneas de guiones rojas: antiguas líneas de arado coincidentes en parte con la dirección de las líneas punteadas blancas. Modificado de *Susena y Gentile (2019)*.

pedemonte antiguos, en el pedemonte moderno y en laderas de detritos distales. En el caso del pedemonte, se encontraron diseños de las barrancas afines a los de las líneas de arado actuales y antiguas (**Figura 12.5**). En este aspecto, las líneas de arado constituyen discontinuidades en los suelos, en las cuales la erosión fluvial o los movimientos en masa que modelan las barrancas alcanzan un mayor desarrollo. En muchos casos, la pedregosidad de estas unidades fue reducida antrópicamente para extender el área cultivable, modificando el comportamiento hidrológico y reduciendo la resistencia mecánica de los materiales, ya que fueron transformados de conglomerados o brechas matriz sostén a limos loessoides.

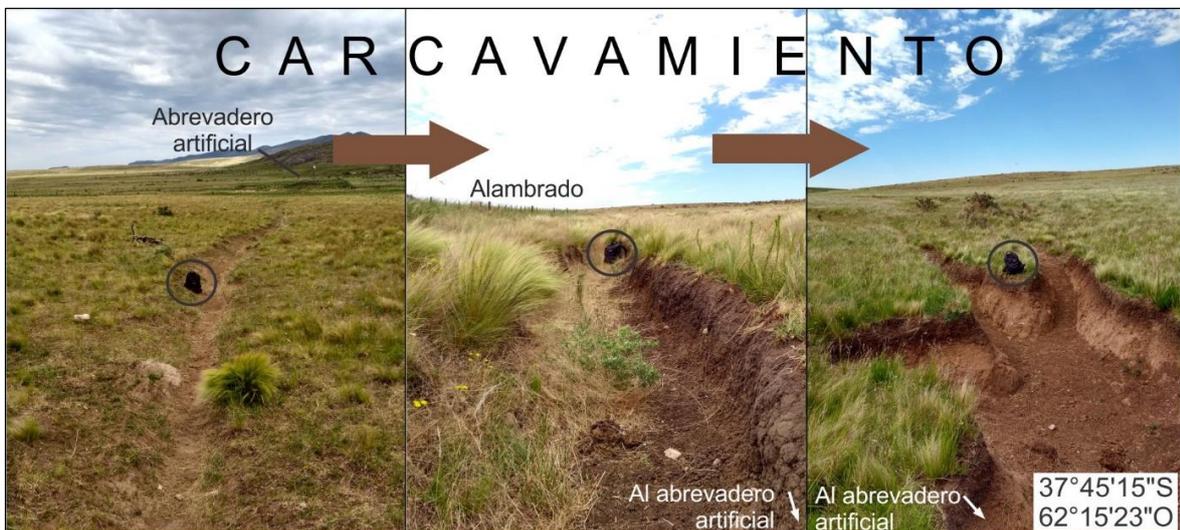
Figura 12.7. Distintos estados de la erosión hídrica en caminos de vaca en torno a un abrevadero en el piedemonte occidental de las Sierras de Curamalal (subzona 2). Los tres caminos son del mismo sector, separados entre sí por unas pocas decenas de metros. La mochila (círculos) sirve como escala. Fotos: Juan M. Susena.

Se encontraron distintos grados de erosión hídrica en estos caminos, evolucionando desde simples huellas con presencia de vegetación hasta cárcavas (**Figura 12.7**). El carcavamiento es más común en la Cubierta Eólica Periserrana que yace sobre niveles pedemontanos previos al actual, preferentemente de manera transversal a la divisoria de los niveles de piedemonte. Contribuyen al carcavamiento (= acaravamiento) los efectos de la pendiente, el carácter friable de los limos de la Fm. Saavedra (material eólico) y la ausencia de vegetación debido al pisoteo. En menor medida, el carcavamiento también se produce en las Fajas Aluviales, paralelamente a la dirección del escurrimiento, afectando caminos por los cuales los animales descienden de la planicie de inundación al cauce.

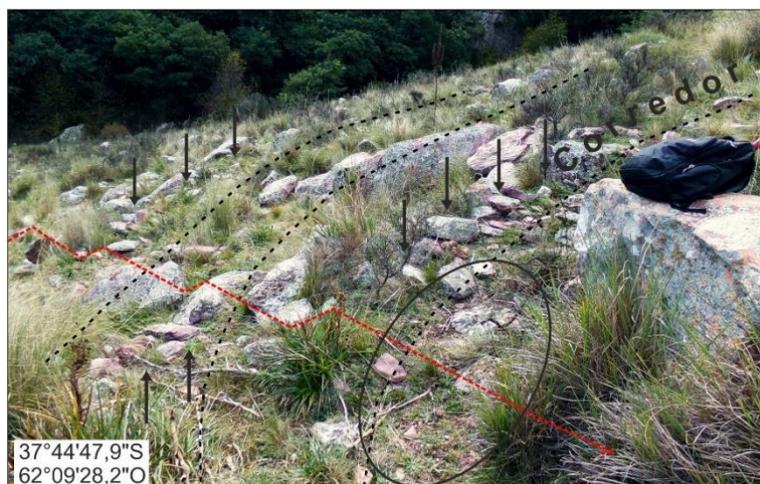
Figura 12.10. *Terraces* en una ladera occidental de las Sierras de Bravard (subzona 2). Líneas negras: corredores. Línea roja: refuerzo visual de la topografía. Flechas: cornisas de detritos. Elipse: pavimento de detritos hincados en la matriz. Modificado de Susena et al. (2019a). Foto: Juan M. Susena.

y se asocian a la actividad de animales de gran porte (Susena et al, 2019a). Las cornisas de detritos son acumulaciones lineales de detritos en las *terraces*, en los bordes de los corredores (zonas de menor pendiente), como se aprecia en la **Figura 12.10**. Es notorio cómo en los corredores escasean los detritos sueltos en superficie cuando se observan las cornisas de detritos. La

asociación de estos rasgos con heces de ganado y signos de volteo de clastos (ver Capítulo 7 *Criterios de reconocimiento de los movimientos en masa y su actividad*) son indicadores de la actividad zoogeomorfológica en el desarrollo de estas formas. Los animales patean los detritos hacia fuera de la ladera mientras caminan por los corredores; algunos detritos caen por la ladera mediante rebotes y rodaduras, mientras otros quedan retenidos por la vegetación u otros clastos en los bordes de los corredores, conformándose las cornisas de detritos. Los pavimentos de detritos se asocian también a corredores de *terraces*, y consisten en superficies con los detritos hincados en la matriz eólica, resultando en una textura lisa similar a la de un camino de tierra compactado por el tránsito vehicular (**Figuras 12.9.A y 12.10**). La compactación impide el crecimiento de la vegetación, restringiéndose ésta a las cornisas y las partes empinadas de las *terraces*.

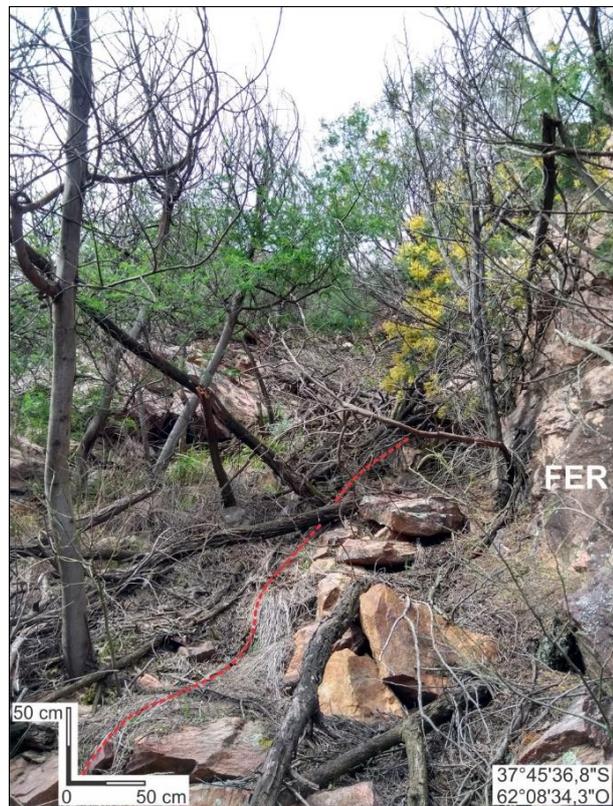
Figura 12.17. Alineación de árboles caídos (línea roja) en el abra de Hinojo (subzona 2). FER: Frente Escarpado Rocoso. Los bloques rocosos destruyen los árboles y quedan amontonados cerca del frente escarpado. Foto: Juan M. Susena.

12.17). Estas alineaciones son prácticamente intransitables y potencialmente peligrosas, dado que la escasa visibilidad no permite percibir un bloque cayendo, y que los rebotes contra los árboles pueden cambiar impredeciblemente la trayectoria.

Durante una de las campañas, al otro día de una lluvia de unos 20 mm (según los pobladores de la zona), dos veces se escucharon bloques rocosos cayendo en un sector de arboleda en las laderas. Esta apreciación, sumada a la observación de las quebraduras recientes de árboles, algunos reteniendo bloques o siendo sepultados por ellos, indican que las arboledas en laderas son sectores que siguen siendo activos en cuanto a caídas de rocas.

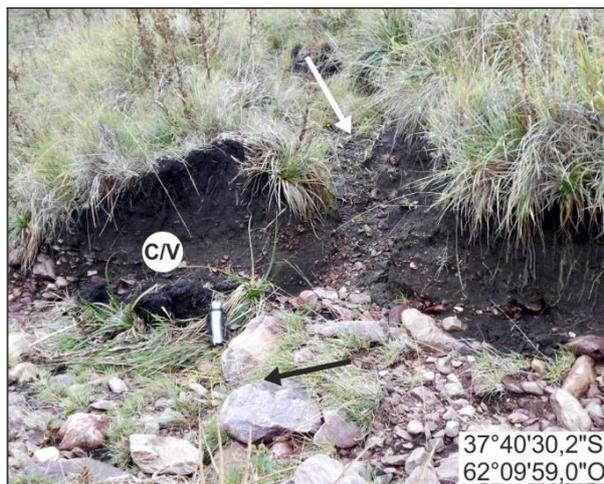
Figura 12.18. Caída/vuelco de suelo (C/V) asociado a una indentación (flecha blanca) en un curso de agua del Valle de Las Grutas (subzona 2). Flecha negra: dirección del escurrimiento; nótese que la indentación apunta en contra de la dirección del cauce. El termo al lado del bloque caído sirve como escala. Foto: Juan M. Susena. Modificado de *Susena y Gentile (2019)*.

Caídas, vuelcos y deslizamientos decimétricos son impulsados por actividad de los animales. Estos tipos de movimientos en general se desarrollan en las barrancas de los cursos de agua. En sectores donde los caminos de animales son aledaños a las barrancas se observaron bloques de suelo con desplazamientos decimétricos por deslizamiento y también bloques de suelo caídos. Asimismo, se encontraron pequeños bloques de suelo susceptibles a vuelcos y caídas, apenas arraigados a las barrancas por las raíces del pastizal, propensos a caer ante cualquier pisoteo o pateadura. Estos rasgos se encuentran también en los bordes de las indentaciones descritas más arriba, pudiendo las caídas, vuelcos y deslizamientos de suelo tomar parte en el modelado de las indentaciones (**Figura 12.18**).

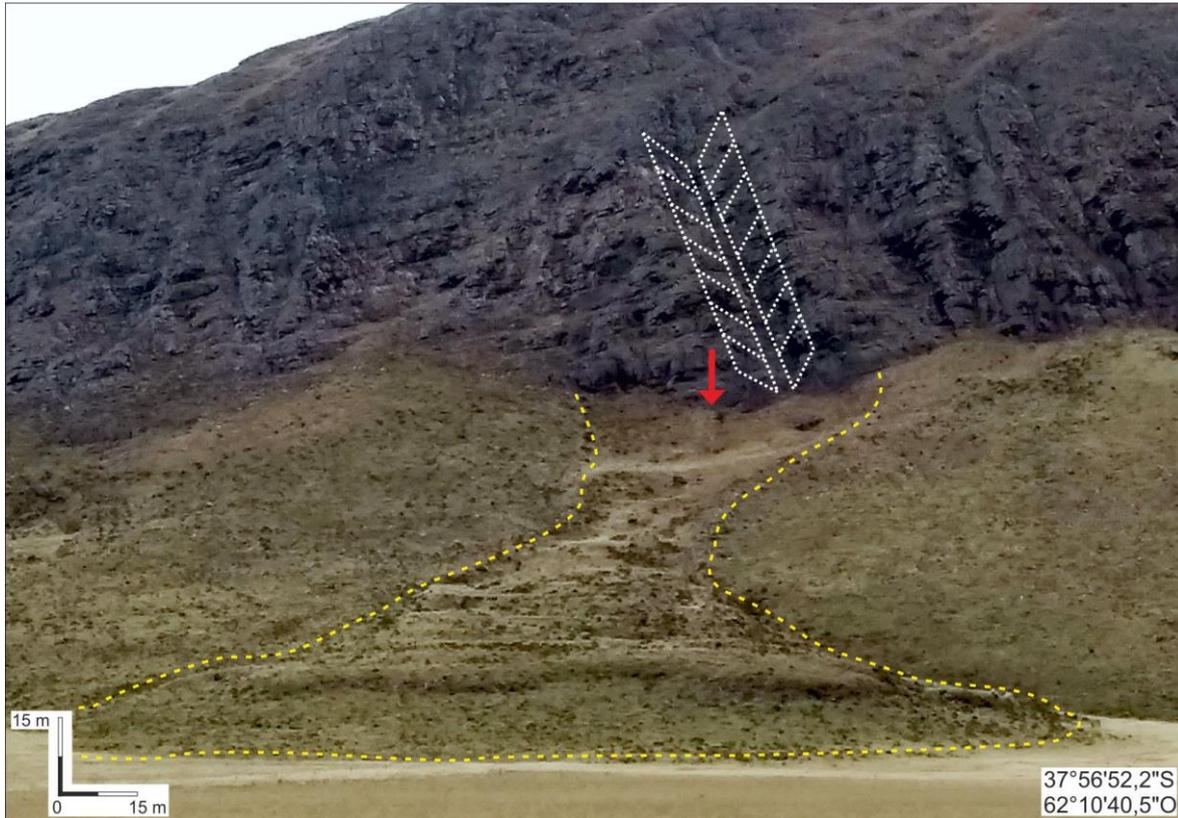
Figura 13.10. Ladera oriental del Cerro Pan de Azúcar (subzona 3). Una garganta desarrollada en la intersección de dos planos de diaclasas (líneas blancas) concentra el agua al pie de la ladera, donde se encuentra la zona de hundimiento (flecha) de parte de un gran conjunto de movimientos en masa (delimitado por líneas amarillas). La distancia entre esta zona de hundimiento y la punta es de unos 400 m, sobrepasando la longitud de la ladera en el terreno no afectado. El ancho de la parte alta de la punta es de unos 150 m. El conjunto tiene varias zonas de hundimiento dentro de la masa desplazada, pudiendo representar avances sucesivos hasta alcanzar la forma final. La escala se adapta a la zona indicada con la flecha. Foto: Juan M. Susena.

planos de diaclasas (**Figura 13.10**). El movimiento principal desarrollado presenta remanentes de albardones laterales y una acumulación de forma lobada, indicando que se trata de un flujo de detritos, lo cual requiere un gran aporte de agua en relativamente poco tiempo.

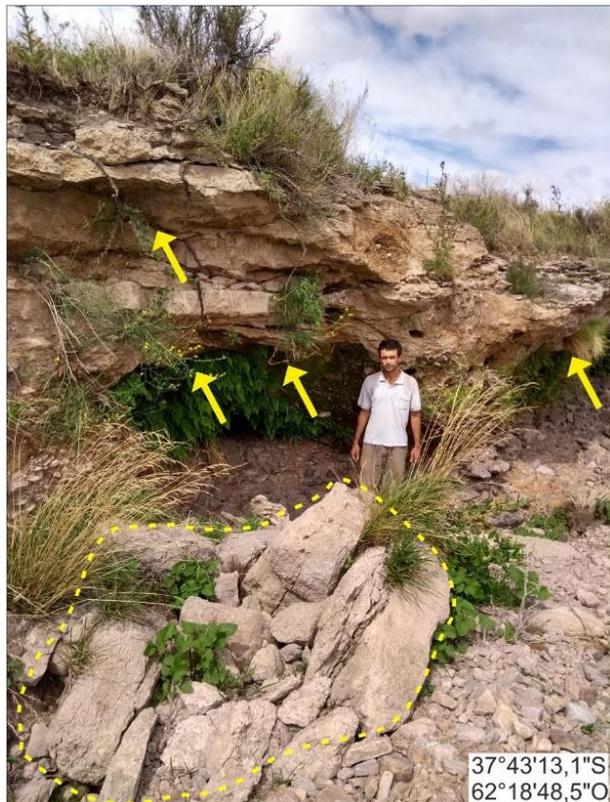
Figura 13.11. Vuelco de calcretas a partir de un alero generado por socavamiento basal en el Arroyo Alfalfa. Flechas: aleros. Línea de trazos: acumulación de bloques caídos; parte de los bloques más pequeños fueron aportados por el curso de agua. Foto: Juan M. Susena y Martín A. Hurtado.

Otros modos en que el agua actúa como mecanismo disparador son el socavamiento basal en cursos de agua y el *pipping*, sea en cursos de agua o cortes de caminos. En cursos de agua, el socavamiento basal puede producir aleros a partir de los cuales se desarrollan caídas y vuelcos, especialmente en depósitos

más o menos cementados, como son las calcretas (**Figura 13.11**). De la misma manera, en sectores de contacto entre las laderas y los cursos de agua, la remoción de la base de las laderas por erosión hídrica desencadena deslizamientos traslacionales (ver como ejemplo la **Figura 10.9** en el Capítulo 9 *Movimientos en masa en cursos de agua*). En cuanto al *pipping*, pueden producirse caídas y deslizamientos por la acción hídrica localizada en galerías construidas por los animales o en galerías generadas por disolución del carbonato de calcio (en mucha menor medida). En el área de estudio, el *pipping* es un proceso común en el modelado de las cabeceras de las incisiones fluviales, y también se
