LAKÓTELEPEK ESZTÉTIKAI ÉRTÉKELÉSÉNEK KÍSÉRLETE SZEGEDI MINTATERÜLETEK ALAPJÁN

AN ATTEMPT AT THE AESTHETIC EVALUATION OF HOUSING ESTATES
BASED ON SZEGED SAMPLE AREAS

Keywords: environment aesthetics, visual conflict, housing estate, city development

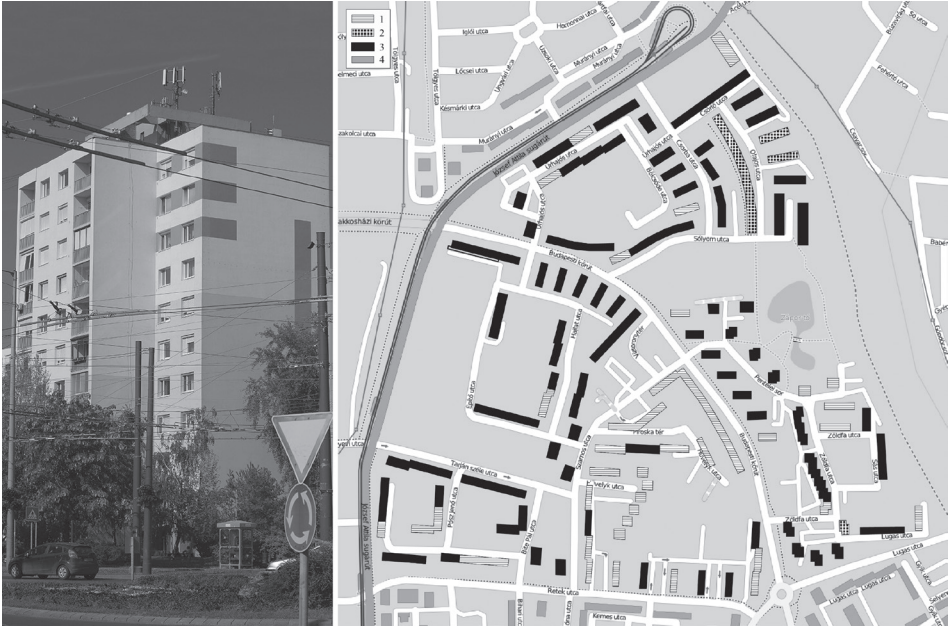
2. a-b) ábra A Panelprogram által megújult tarjáni tízemeletes különálló épület (a) (fotó KARANCSI Z.) és a tarjáni panelek (lakóépületek) felújításának foka (b) (szerk. HORNYÁK S.)

Jelmagyarázat: 1 – homlokzati felújítás nélküli épület; 2 – részleges felújításon (hőszigetelés, festés) átesett épület; 3 – komplex felújításon (nyílászárócseré, hőszigetelés, festés) átesett épület; 4 – a vizsgált területen kívüli panelépület.

Figure 2 a-b) 10 storey housing estate building, renewed during the housing estate renovation programme (so called “panel program”) (a) (photo: KARANCSI, Z.) and the grade of renovation of buildings in Tarján, Szeged, Hungary (b) (ed. by HORNYÁK, S.) Legend: 1 – building without renovation of facade; 2 – building with partial renovation (insulation, colouring); 3 – building with complex renovation (windows, insulation, colouring); 4 – housing estate buildings outside the investigated area

A lakótelepek korábban már említett állapotromlása miatt szükségessé vált felújításuk. Az épületek rekonstrukciója során a technikai megújítás mellett fontos cél volt az építészeti arculat sivárságának enyhítése is. Az épületek „felöltöztetésével” építészeti elemekkel csinálnak házat a „dobozból”. Ennek eredményeként a napjainkban megújított zöldterületek és az építészeti felújított házak a korábbinál kellemesebb, impulzívabb lakókörnyezetet biztosítanak, amelyben erőteljesebben érvényre juthatnak e sajátos városépítészeti forma tényleges előnyei, ugyanakkor csökkennek hátrányai (2. ábra).

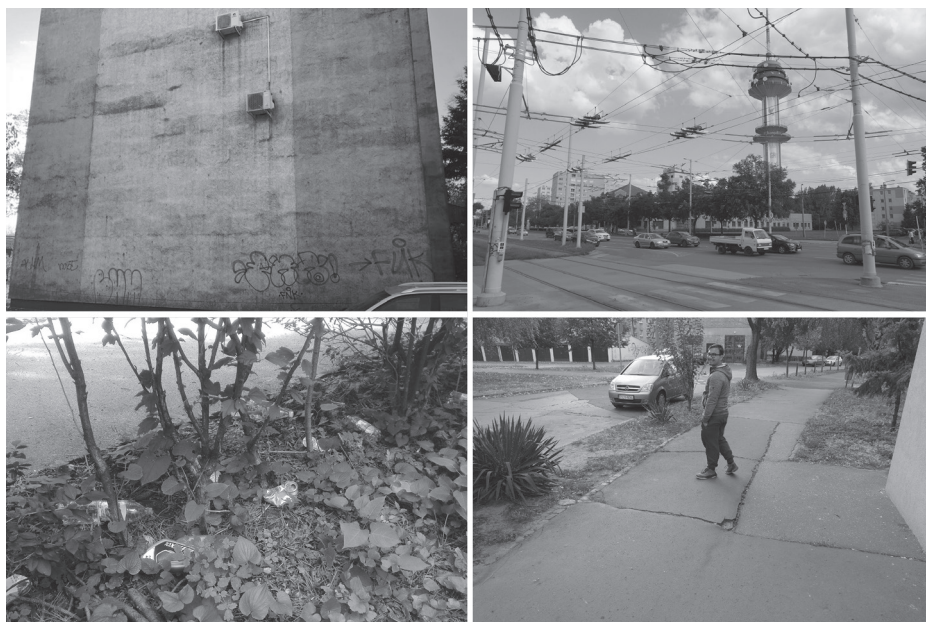
3. a-d) ábra Vizuális konfliktusok: a) penészes, összefirkált fal; b) légvezeték, forgalom (zaj); c) szemét; d) feltöredezett járda (fotó KARANCSI Z.)
 Figure 3 a-d) Visual conflicts: a) rusty, graffiti-covered wall; b) powerlines, traffic (noise); c) rubbish; d) damaged sidewalk (photo KARANCSI, Z.)

értékelni, vagy pontosan ezen egységesség miatt – ahol a különbségeket csupán a helyileg megjelenő vizuális konfliktusok okozzák – elegendő-e a homogén utcarészekből nagyobb, ún. vizuális egységeket kialakítani, amelyek a szemünk által jól befogható (beazonosítható) épületekkel, növényekkel (fákkal, bokrokkal) lehatárolt téregységeknek tekinthetők. Így leegyszerűsödik a feladat, hiszen a vizuális egységek közepén megállva, ott körbenézve statikus módon szemrevételezzük, majd pontozzuk a látványt. Igaz ugyan, hogy ezzel a módszerrel az egyes részletek nem minden esetben észlelhetők, de így valójában egy a látványról kialakuló esztétikai összbenyomás tükröződik az adott pontszámokban, érzékeltetve ebben azokat a vizuális konfliktusokat is, amelyek befolyásolják a látványt.

a városképet (3.b. ábra). A vizuális egységek (12. ábra) lehatárolása legtöbbször könnyen ment, hiszen pl. a sorházak vagy egy facsoport, amik gátat jelentenek a kilátásnak, egyben a területhatárt is meghatározzák. Ugyanakkor voltak problémás területek is. A Rókusi körút jelentős forgalma jelentős mennyiségű port, piszkot, forgalmi zajt, bűzt stb. eredményez. A legnagyobb kihívást éppen ezért a 16. egység kijelölése adta, mivel ott nincs épület vagy fasor, ami határt szabna az észlelésnek. A másik probléma abból adódik, hogy az útról belátni mindkét irányba. De mivel a Rókusi körút szakaszai a mintaterület legnagyobb terhelésű helyévé váltak, a korábban kijelölt, jól lehatárolható 1. vizuális egység folytatásaként, magára az útra korlátozva alakítottuk ki a 16. egységet is (7. táblázat).

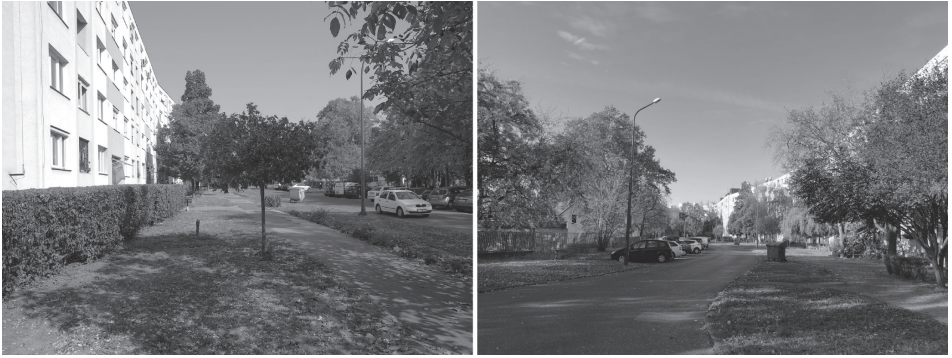
5. a-b) ábra A Solyom utca délről (a) és északról (b) (fotó KARANCSI Z.)
 Figure 5 a-b) The Solyom Street from south (a) and north (b) (photo KARANCSI, Z.)

Az utca páros oldalát vizsgálva megállapítható, hogy ott különböző közösségi épületek (orvosi rendelő, óvoda, iskola, kormányhivatal) vannak parkos környezetben, és a fák (növények) takarásának köszönhetően csak közelről, vagy egyáltalán nem érzékelhetők a részletek, ami a szemnek kellemesebb, ezáltal növeli az esztétikai értéket (3. táblázat, 5. ábra).

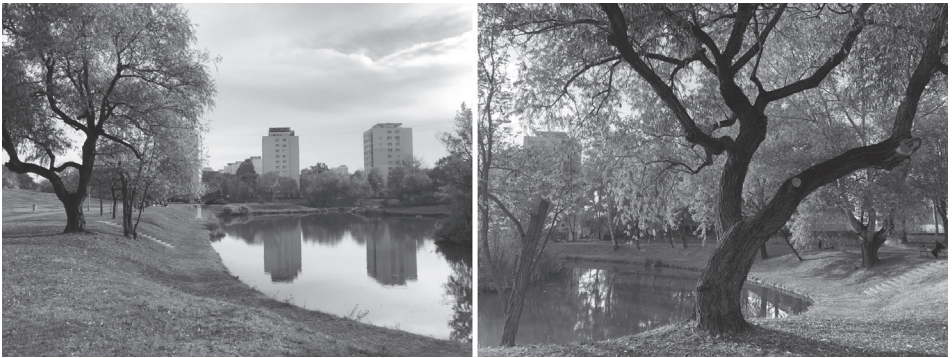
6. a-b) ábra A Zápor-tó és feltújított környezete (fotó KARANCSI Z.)
 Figure 6 a-b) The Zápor Lake and its renovated surrounding area (photo KARANCSI, Z.)

A Sólyom utcát egy gyalogút köti össze a Zápor-tóval és annak környezetével, amely az utóbbi néhány évben mind építészeti, mind tájépítészeti megújult a tízemeletes épületek panelprogramjának megvalósulása és a lezajlott parkrehabilitáció következtében, így Szeged egyik legvonzóbb rekreációs területévé vált (4., 6. ábra). A terület attraktivitását növeli a nagyobb testű, védett madarak (pl. nagyköcsag) rendszeres feltűnése is.

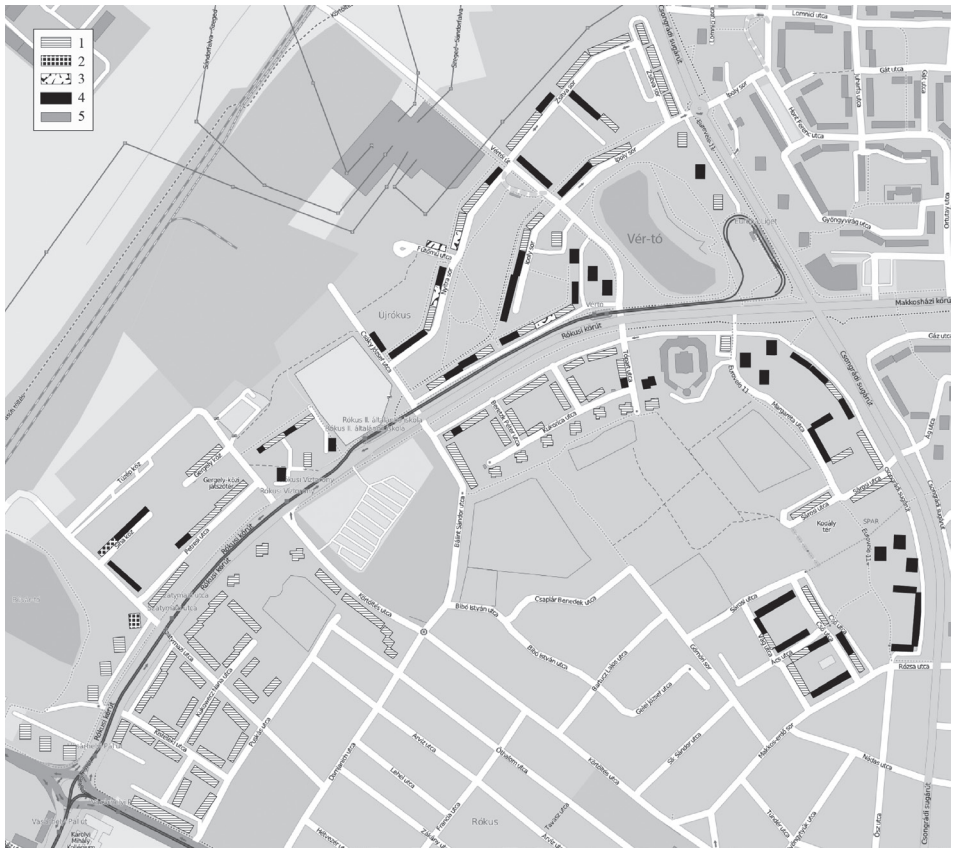
9. ábra Újrókusi panelek (lakóépületek) felújításának foka (szerk. HORNYÁK S.)

Jelmagyarázat: 1 – homlokzati felújítás nélküli épület; 2 – részleges felújításon (nyílászárócserére) átesett épület;
3 – részleges felújításon (hőszigetelés, festés) átesett épület;

4 – komplex felújításon (nyílászárócserére, hőszigetelés, festés) átesett épület; 5 – a vizsgált területen kívüli panelépület

Figure 9 The grade of renovation of buildings (housing estate) in Újrókusi, Szeged, Hungary (ed. by HORNYÁK, S.)
Legend: 1 – building without renovation of facade; 2 – building with partial renovation (insulation, colouring); 3 – building with complex renovation (windows, insulation, colouring); 4 – housing estate buildings outside the investigated area

Harmadik vizsgálati területnek a forgalmas Rókusi körút két oldalán a Vér-tóig húzódó panelházas övezetet választottuk Újrákúson (9. ábra).

Itt a jóval nagyobb terület miatt eleve vizuális egységekben gondolkodtunk. Jól láthatóan a Rókusi körút környékén a legnagyobb a változatosság a panelrekonstrukció terén (10. ábra). A szigetelés nélküli házak jelentős száma annak köszönhető, hogy ezek voltak Szeged utoljára, az 1980-as években felépített panelháza, és az épületek fiatal kora, valamint a korszerűbb építési technológia következtében ezek a házak még nem igénylik a szigetelést. Az évtizedek pora, korma azonban már nyomot hagyott a falakon; ez a további kisebb hiányosságokkal (repedezettség, festékhány, rozsdás csövek, gondozatlan növények) együtt növeli a kapott hibapontokat. Ennek pontosan ellentéte a Vér-tó környéke. Az egykor gyűlölt, elhanyagolt tóparti emeletes házak a panelfelújítás és a tó-, valamint parkrehabilitáció után Szeged lakótelepei közül az egyik legvonzóbb helyé váltak (11. ábra).

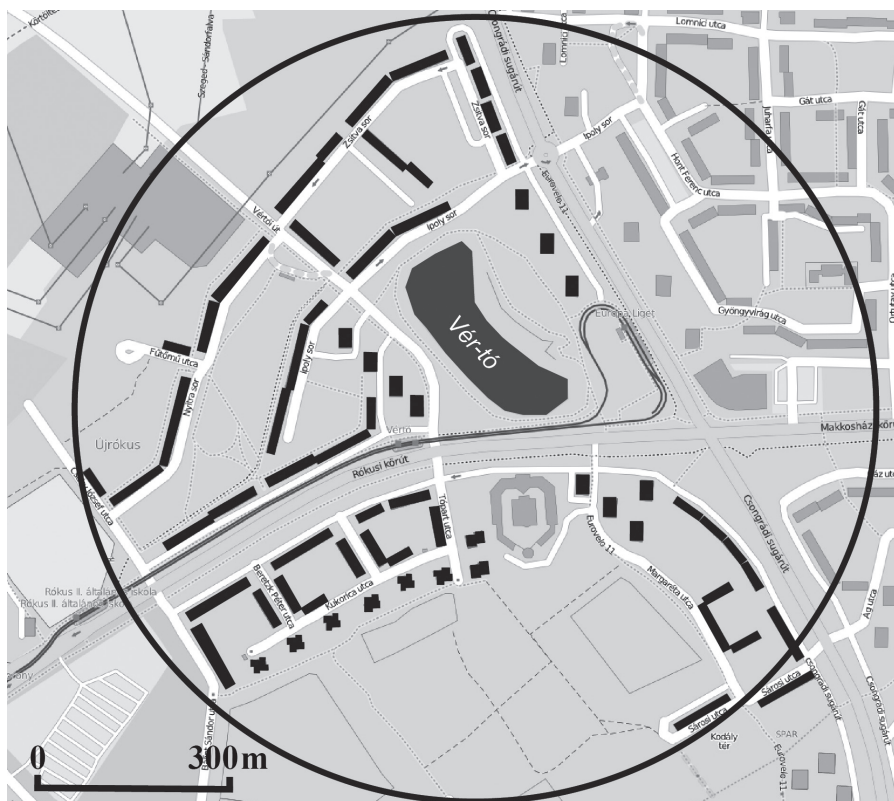
10. ábra A 3. mintaterület (Rókusi körút és Vér-tó környéke) (szerk. HORNYÁK S.–KARANCSI Z.)
 Figure 10 The research area 3 (Rókusi Blvd and Vér Lake) (by HORNYÁK, S.–KARANCSI, Z.)

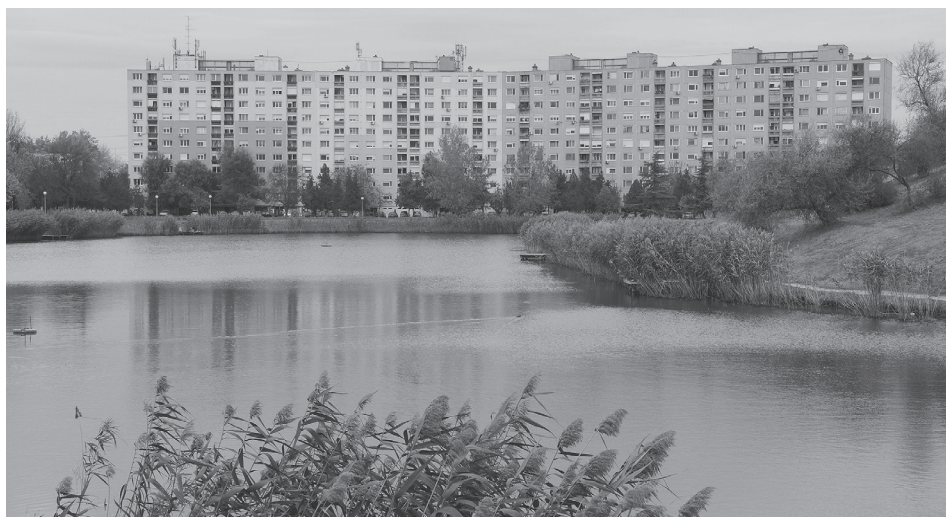
11. ábra A Vér-tó rekonstrukción átesett környéke (fotó KARANCSI Z.)
 Figure 11 The renewed area of the Vér Lake (photo KARANCSI, Z.)
