Endodoncia Y Rehabilitación Con Postes De Fibra De Vidrio

Residencia Odontológica Social y Comunitaria (ROSyC) Facultad de Odontología UNLP

Categoría: Casos Clínicos

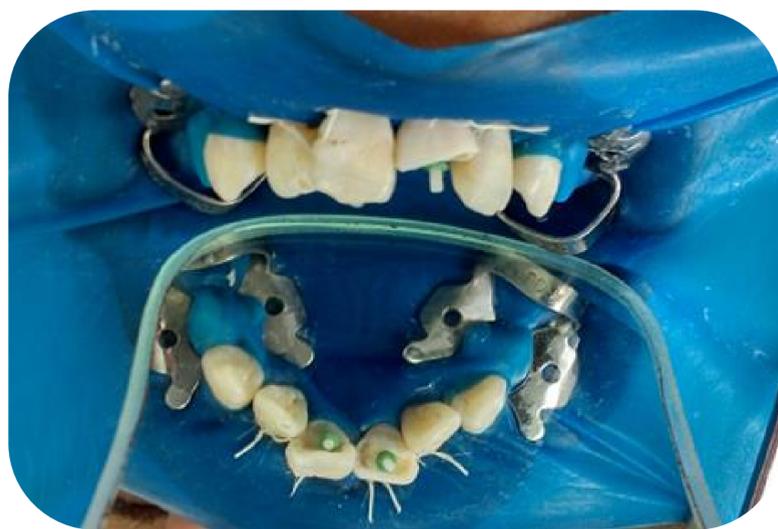
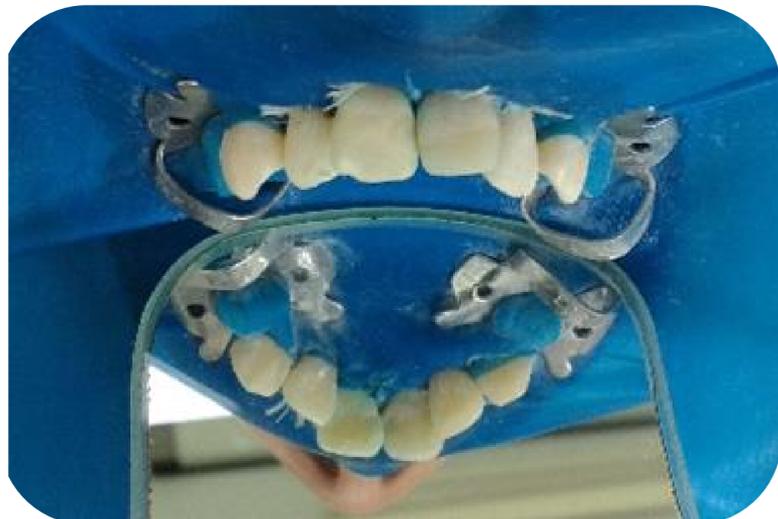
Se presenta a la consulta un paciente masculino de 18 años con un traumatismo de larga data en las piezas dentales 1.1 y 2.1. La fractura afectó la pulpa dentaria por lo que se procedió a realizar los tratamientos de conductos correspondientes. Se realizaron los dos tratamientos en una sola sesión con limas "k" de acero y ensanche cervical con fresas de Gattes. Se obturó con conos de gutapercha, utilizando la técnica de condensación lateral. En la siguiente sesión se desobturaron ambos conductos utilizando fresas de Gattes, de Largo y las fresas del avío correspondientes al tamaño de los postes a utilizar. Se dejaron 4 mm apicales de la obturación para sellar herméticamente las piezas. Se eligieron los postes que tengan un ajuste adecuado; cementandolos con resina dual, se retiraron los excesos. El tiempo de fotopolimerización fue el sugerido por el fabricante.

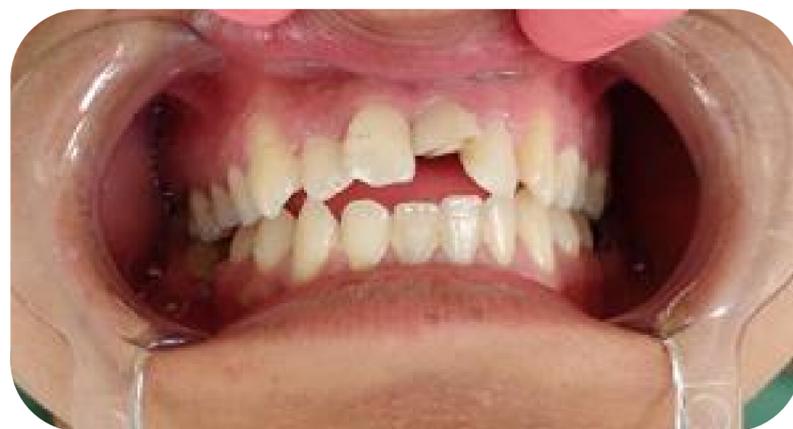
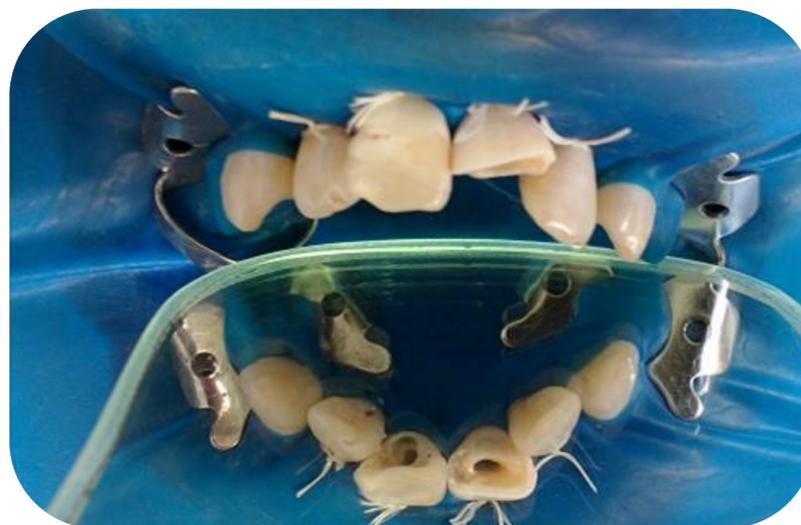
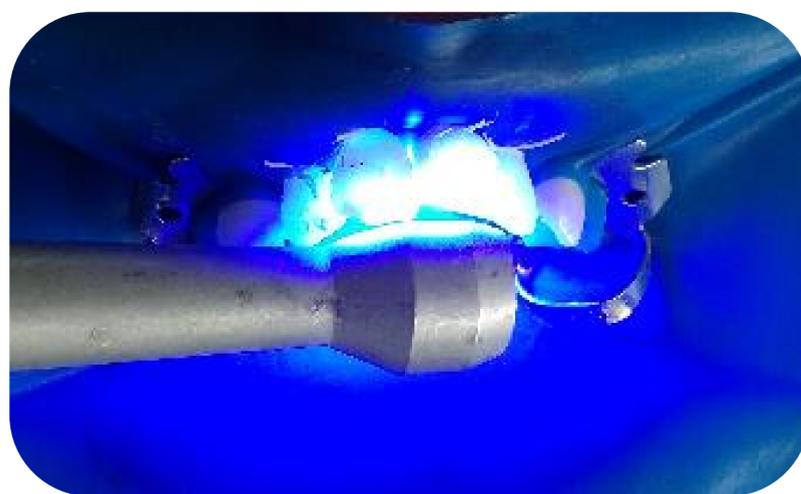
En la misma sesión se realizó la restauración de ambas piezas con resina compuesta, utilizando la técnica adhesiva convencional - Ac. Fosfórico al 37% durante 15", lavado y secado; adhesivo fotocurable - y composite nanoparticulas. Se chequeó la oclusión, regularizando contactos antagonistas.
