Edirnekapi Mihrimah Sultan Camii Tamirleri ve Onarımları

Repair and Renovation of Edirnekapi Mihrimah Sultan Mosque With Reference to Archive Documents

Yrd. Doç. Dr. Fatih Köse | *Namık Kemal Üniversitesi*

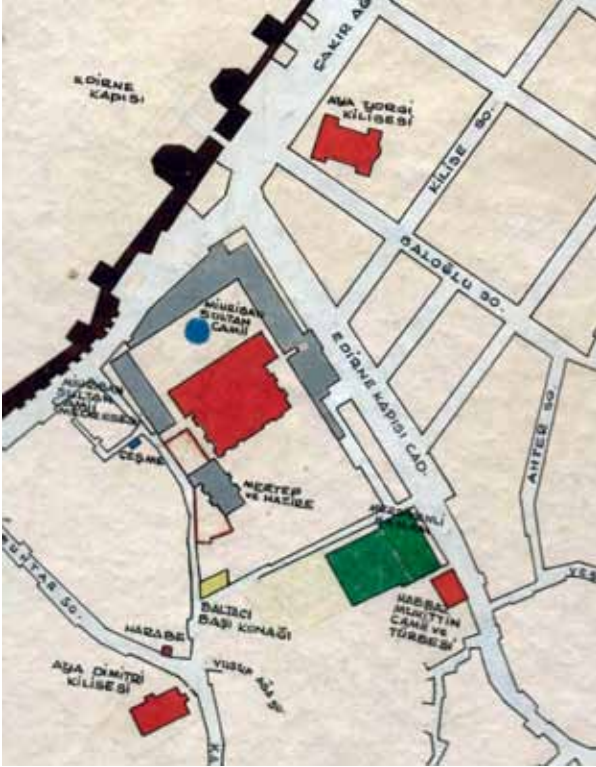
Şekil 1. 1875 yılı taşbaskı haritaları ile 1964 yılı şehir paftasının çakıştırılmış hali.

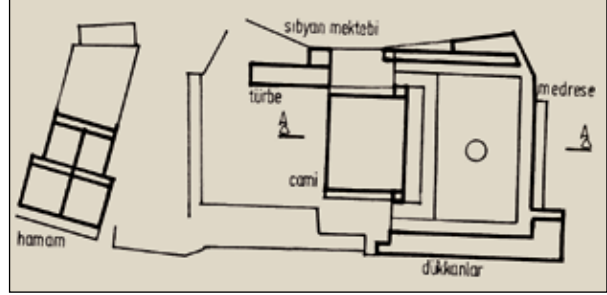
Şekil 2. A.Saim Ülgen’in yaptığı külliye vaziyet planı.

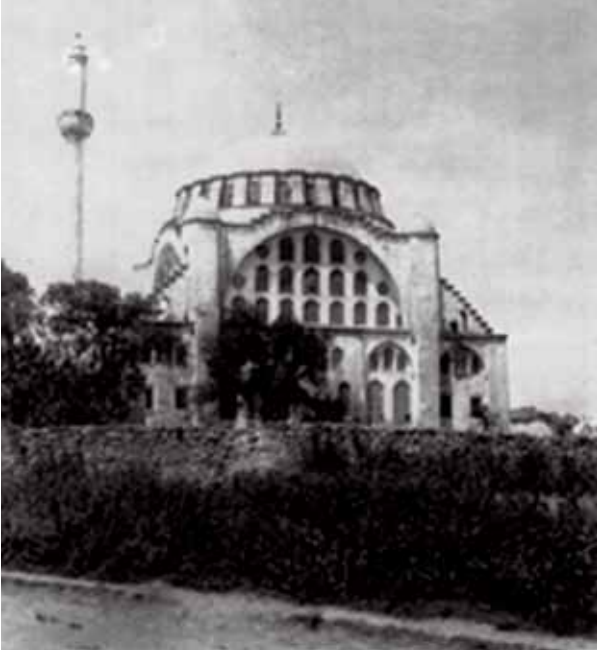
Fotoğraf 2. 1894 depreminden önce Mihrimah Sultan Camii (II.Abdülhamid Albümü).

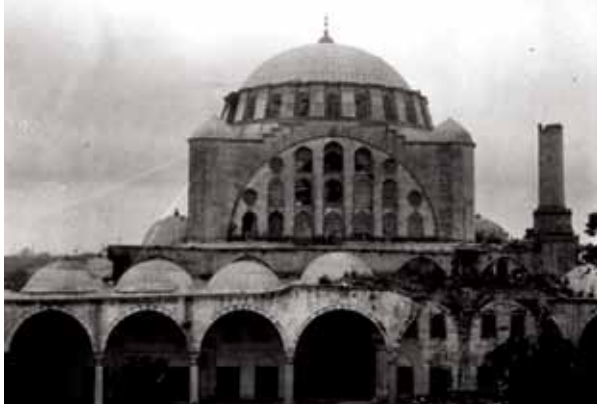
Fotoğraf 4. 1894 depreminin ardından Mihrimah Camii'ndeki yıkım.

1894 depreminde¹⁶ külliye büyük oranda tahrip olmuştur. Caminin minaresi şerefe altına kadar yıkılmış ve müezzinin ölümüne sebep olmuştur (Ürekli 1999: 46; Konyalı 1950: 165). Medrese, sıbyan mektebi ve türbe harap olmuştur. Minarenin yıkılması esnasında düşen taşlar duvarları çatlatmış ve kubbelerin bir kısmında çökmelere yol açmıştır. Bu depremde caminin alçı çerçeveleri de harap olmuş, kalem işi nakışları da bozulmuştu (Konyalı 1940: 71-72; Öz: 1962: 50; Eyice 1994: 447). Külliye'nin çarşısı büyük

ölçüde yıkılmıştı. Caminin sağında ve solundaki kapıların üzerinde yer alan saçaklar yıkılmıştır (Konyalı 1950: 166). Deprem sebebiyle sur dışındaki ve sur içindeki suyolları da tamire muhtaç hale gelmiş, cami ile diğer mahallere giden suyollarının tamiri için keşif yapılmıştı. Bu keşfe göre sur dışındaki suyollarının tamiri için 70.573 kuruş 25 santim; sur içindeki suyollarının ise 16.695 kuruş 87 santim masraf gerekmektedir.¹⁷

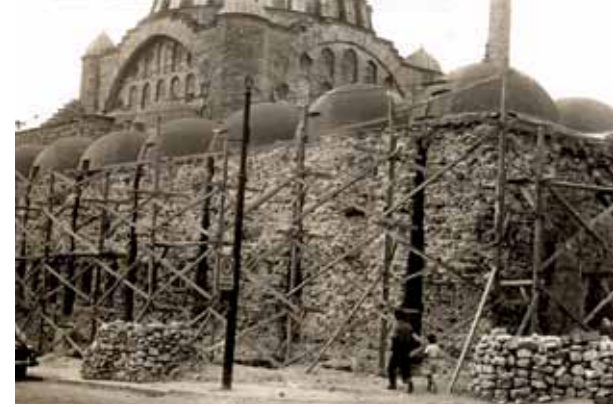
Fotoğraf 6. 1950'lerin sonlarında medresenin tamiri.

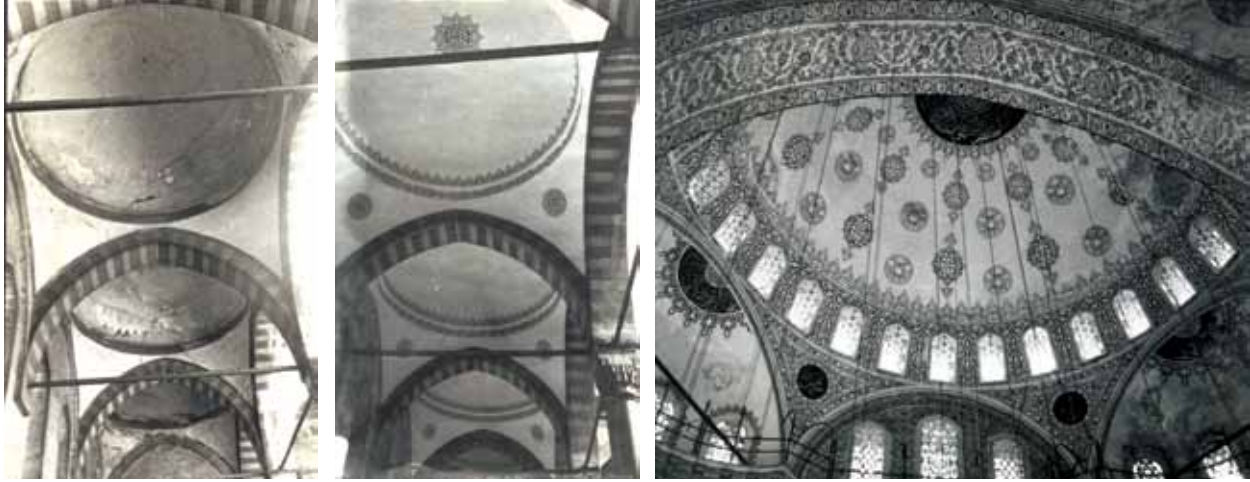
Fotoğraf 7 ve 8. 1968 yılındaki onarımda son cemaat yeri kubbelerinin tamir öncesi ve sonrasına ait görünüm (Vakıflar İst. 1.Bölge Müd. Arş.).

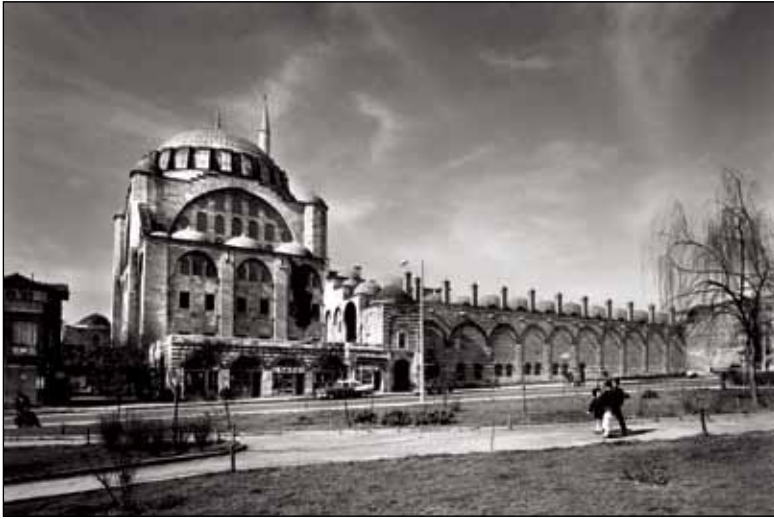
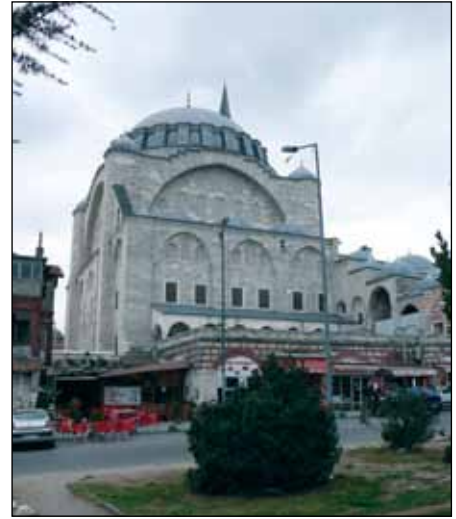
Fotoğraf 9 ve 10. 1969 ve 2014 yıllarında yapılan onarımlar sonrası Mihrimah Camii'nin aynı açıdan çekilmiş fotoğrafları.
