**SAMSUN – BAFRA’DA BULUNAN 18.-20. YÜZYIL ÇEŞMELERİ VE BU  
ÇEŞMELERİN KORUMA PROBLEMLERİ**

**YÜKSEK LİSANS TEZİ**

**Anabilim Dalı: Mimarlık**

**Kültürel Mirasın Korunması ve Yönetimi Programı**

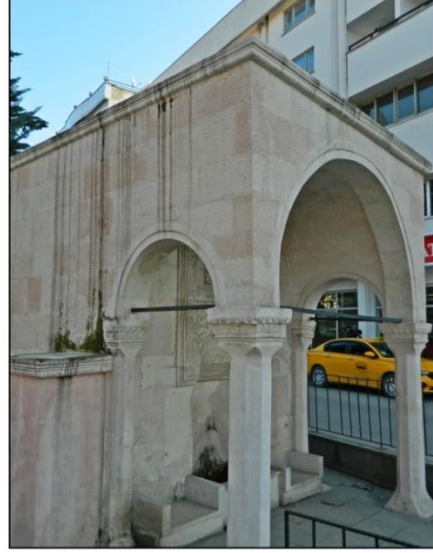
**Şekil 2.21.** Sütunların arasında bulunan demir gergiler (Özge Tokur, 2019)

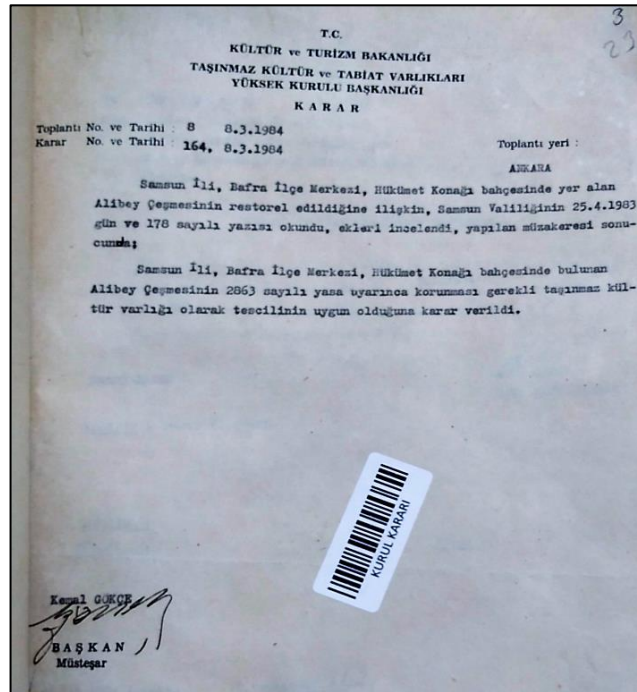
**Yapının Tescili:** Ali Bey Çeşmesi, Taşınmaz Kültür ve Tabiat Varlıkları Yüksek Kurulu tarafından 08.03.1984 tarihli ve 164 sayılı karar ile tescillenmiştir (Şekil 2.22).

**Şekil 2.22.** Ali Bey Çeşmesi tescil belgesi (S.K.V.K.B.K.)

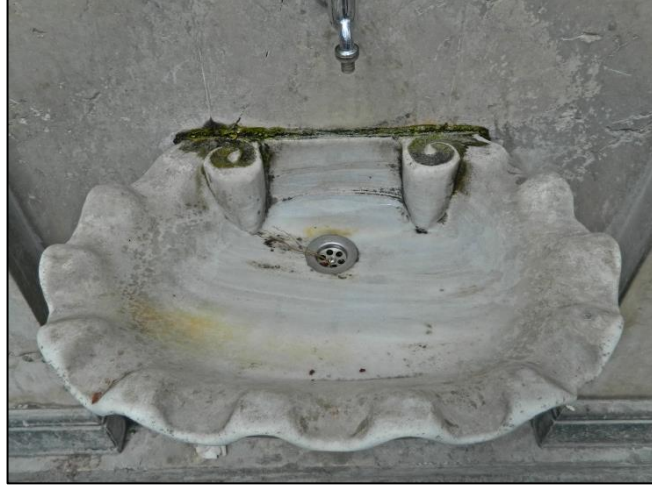
Çeşmenin kurnası istiridye kabuğu biçimindedir (Şekil 2.43). Bezemeye rastlanmayan Kadı Çeşmesi Bafra'nın en sade çeşmelerindedir.

**Şekil 2.43.** Çeşmenin istiridye kabuğu şeklindeki kurnası (Özge Tokur, 2019)

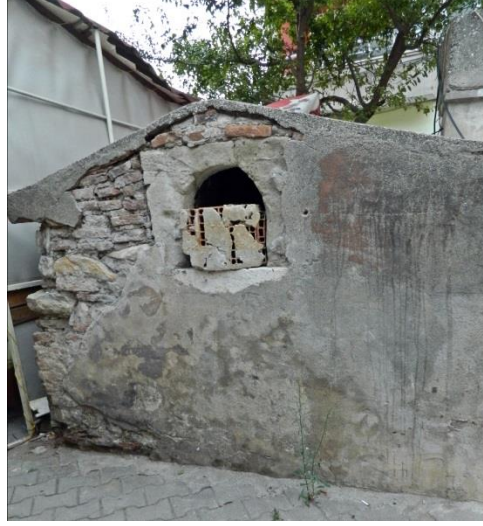
**Malzeme Kullanımı:** Çeşmenin ön cephesinde taş kullanılırken arka cephesinde tuğla kullanılmıştır (Şekil 2.67). Su kulesi harç ve tuğla ile örülen çeşmenin tüm yapı öğelerinin dışı sıvayla kaplanmıştır.

**Şekil 2.67.**Taşlı Çeşme'nin arka cephesi (Özge Tokur, 2019)

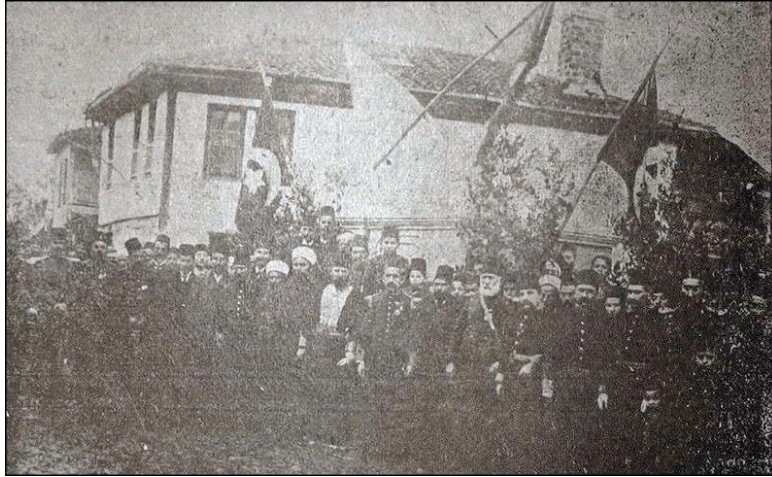
**Yapının Restorasyonları:** Yapıya ait herhangi bir restorasyon raporuna ulaşamamıştır. Yalnızca tarih bilgisi bulunmayan bir fotoğraf ve altında Osmanlı Türkçesi ile yazılı olan metin bize çeşmenin geçirdiği bir onarım hakkında bilgi vermektedir (Şekil 2.68).

**Şekil 2.68.** Çeşmenin onarımını belirten fotoğraf (Fotoğraf altında bulunan metin: Bafra'da Hacı Süleyman Mescid-i Şerîfiyle ittisâlinde vâki müşerref harab olan ve duhan tüccarlarından İranî Kara Alizâde Yakub Efendi tarafından tamir olunan çeşmenin müceddeden inşa ve ikmak ve resmi güşâdı) (Safet Ay arşivi)

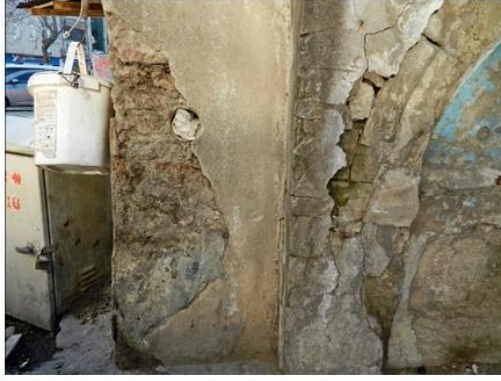
**Yapının Güncel Vaziyeti ve Tespitler:** Taşlı Çeşme günümüzde oldukça kötü vaziyettedir. Çeşme ile ilgili herhangi bir koruma durumundan bahsetmek olanaksızdır. Yapının cepheleri sıva ile kaplanmıştır ve bu sıvaların da çoğu yerinde dökülmeler görülmektedir. Bu dökülmelerin yanı sıra altında bulunan orijinal taşlarda da kırılmalar meydana gelmiştir (Şekil 2.69). Oldukça fazla sayıda bulunan çatlakların birçoğu büyük derinliklere sahiptir. Çeşmenin lülesi bulunsa da musluğu yoktur ve suyu akmamaktadır (Şekil 2.70). Kot altında kalan kurnasının üstü beton dökülerek kapatılmıştır. Yapının taş kitabesi daha önce bahsedildiği gibi kahverengi boya ile kaplanmış, bu boya da büyük ölçüde dökülmüştür. Bölgede bulunan mekanlara ait eşyalar yapının önünü kapattığından yapı bugün fark edilmeyecek haldedir (Şekil 2.71-78).

**Şekil 2.69.** Çeşme üzerinde oluşan bazı kırıklar (Özge Tokur, 2019)

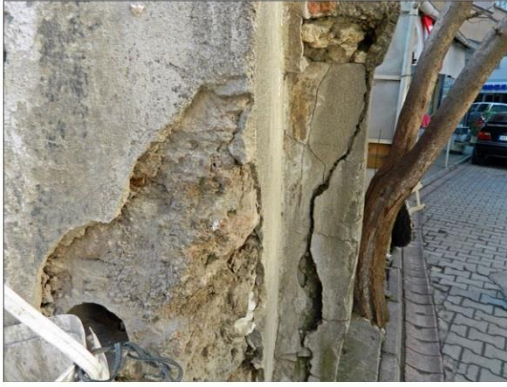
Şekil 2.75. Çeşme üzerinde bulunan çatlaklar (Özge Tokur, 2019)

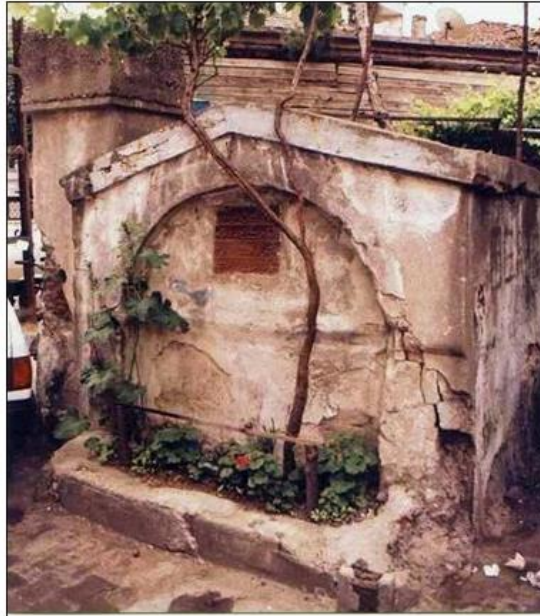
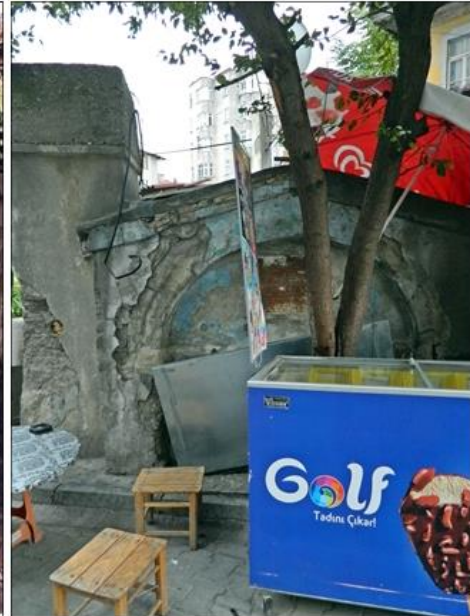
Şekil 2.77. Çeşmenin eski bir görüntüsü (Biol Bircan arşivi, t.y.)

Şekil 2.78. Çeşmenin güncel görüntüsü (Özge Tokur, 2018)

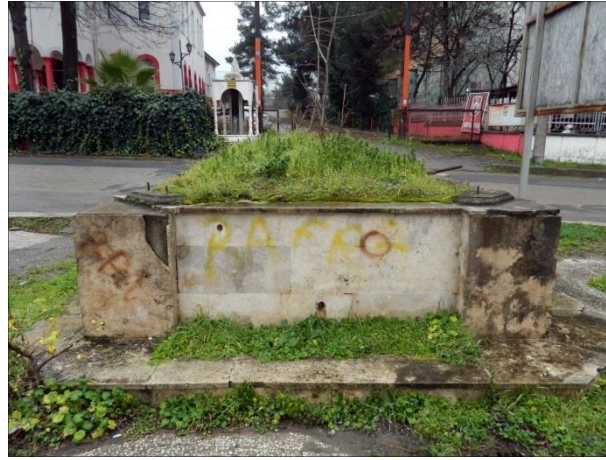
**Şekil 2.115.** Bafraspor Kulübü binası karşısında yer alan Taçlı Çeşme'nin kalıntısı (Özge Tokur, 2019)
