# Fatih Camii ve Sultan I. Mahmut Kütüphanesi 2007-2012 Onarımı Bezeme Araştırma ve Uygulamaları

*Researching and Applications of Ceiling Decorations  
in the Restoration of Fatih Mosque and I. Mahmut Library  
Between 2007-2012*

Özlem Doğan | Restoratör-Kalemkâr

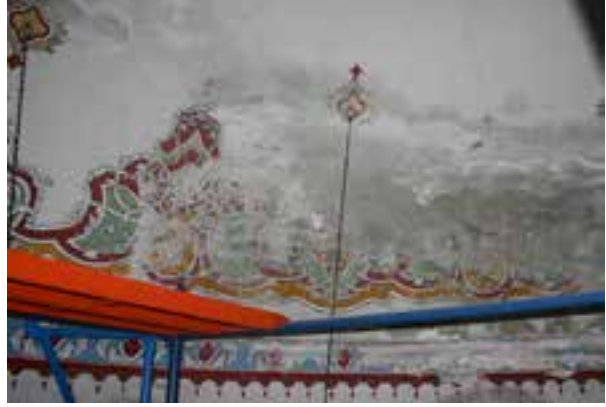
Mevcutta bulunan bezeme örneklerinin, kısmi araştırmalar sonucu, yapının üst örtüsünden su aldığı ve bu sebeple hem özgün horasan sıvasında hem de önceki onarımlarda çimento ile tamir görmüş yüzeylerde büyük tahribat gördüğü gözlenmiştir. Bu sebeple toplantı kararıyla yapıda mevcut, yapıya zarar veren çimentolu sıvaların alınmasına karar verilmiştir (Fotoğraf 1- 3).

Fotoğraf 1 KK4 (Köşe Kubbe 4) Kubbe Eteği Çimento Zeminde Bozulma

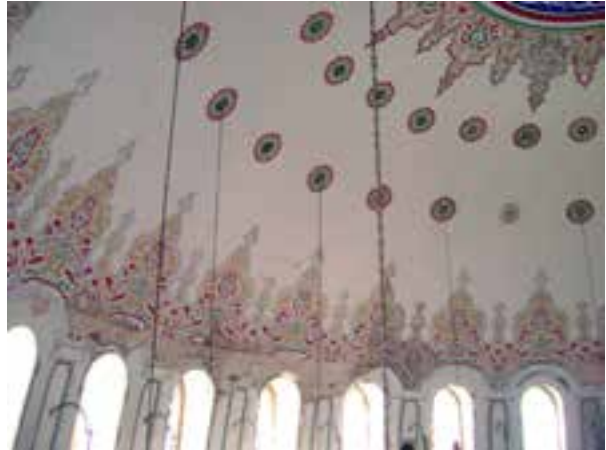
Fotoğraf 2 Merkezi Kubbe, Hasarlı Kubbe Yüzeyi

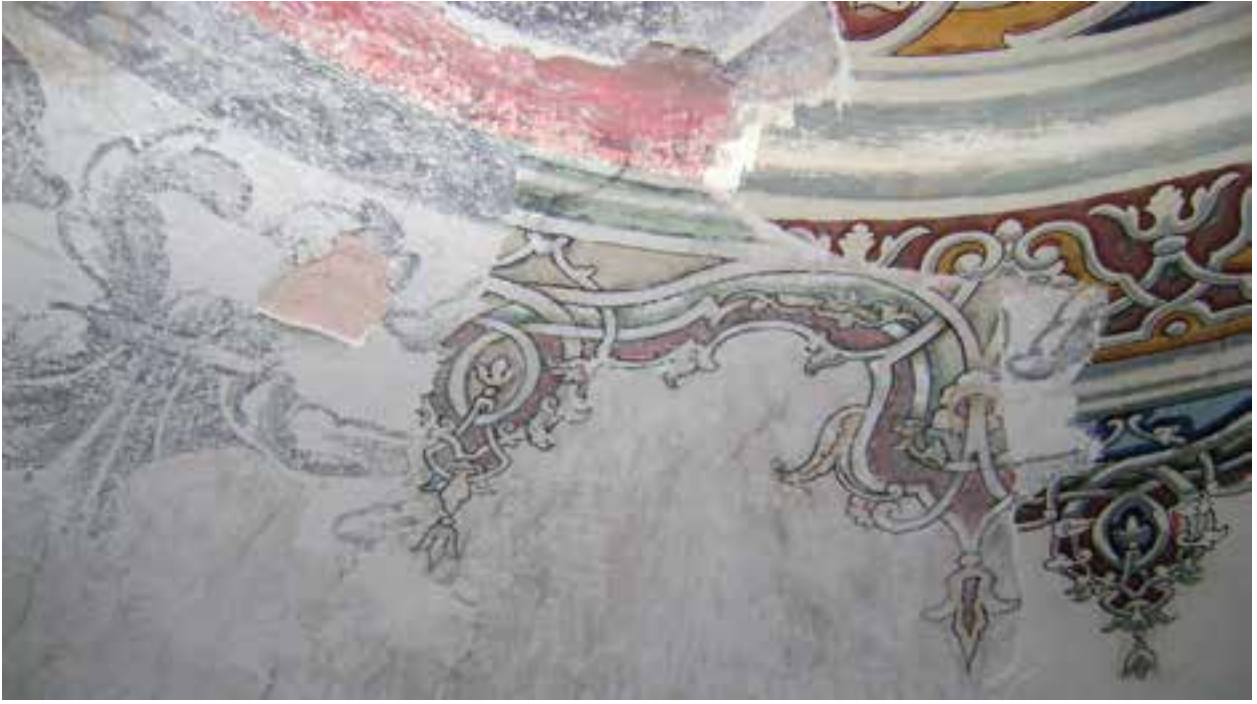
Fatih Camii harım, Sultan I. Mahmut Kütüphanesi, son cemaat yeri ve revaklı avlusu raspaları sonucu mevcut bezeme altında farklı iki döneme ait bezeme örnekleri bulunmuştur (Fotoğraf 3-4-5).

Fotoğraf 3 KK1 (Köşe Kubbe 1) Üç Dönem Birlikte

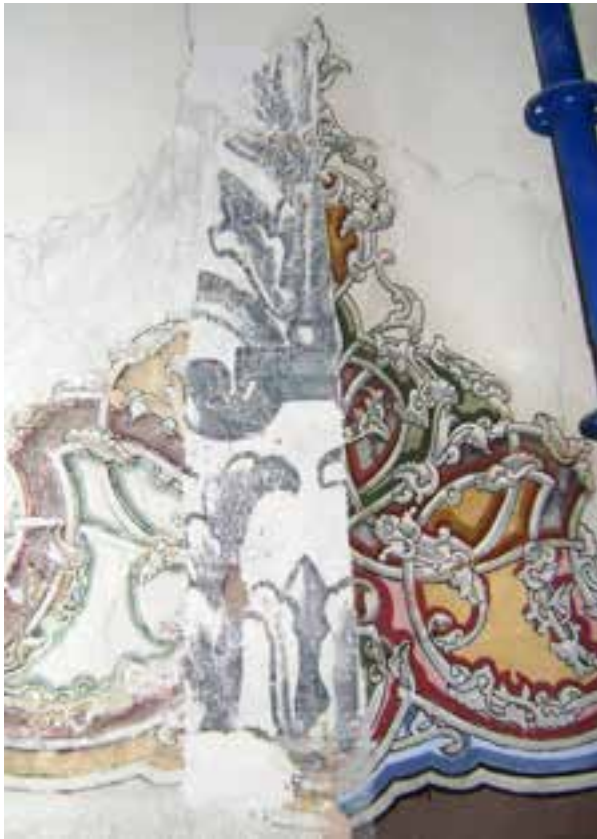
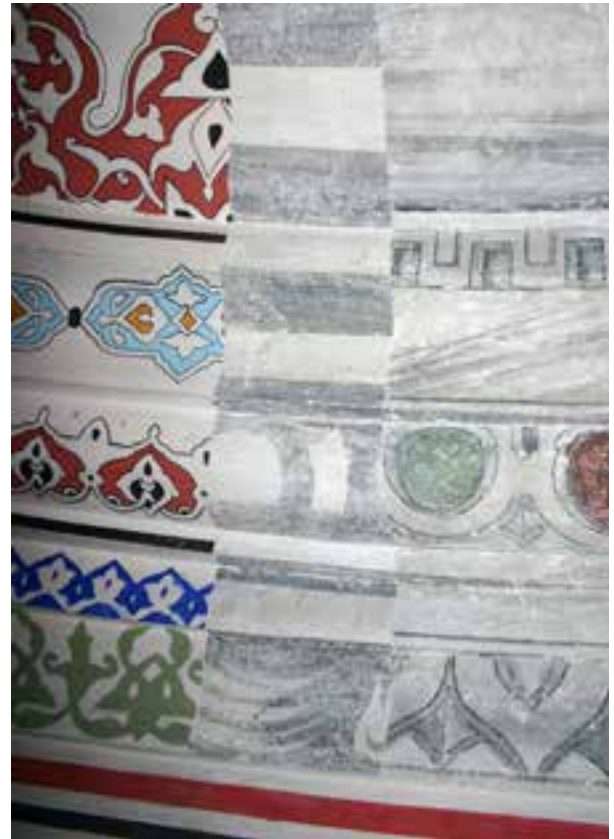
Fotoğraf 4 KK1 Kubbe Eteği Bezemesi

Fotoğraf 5 Alt Gezinti Silme Bezemesi

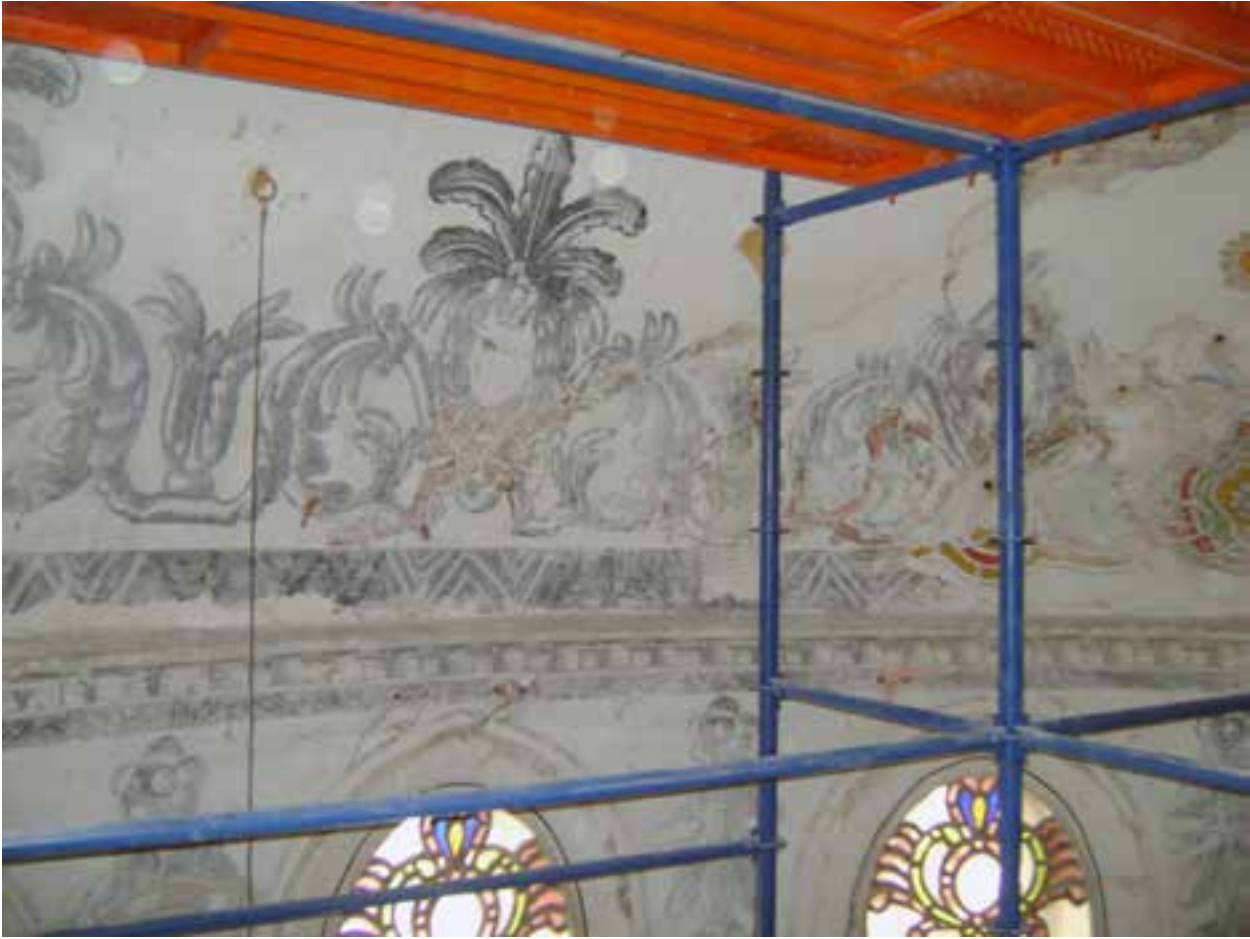
Örneklerden birinci raspada elde edilen, yapının geç dönem onarımında kubbe merkezi, kubbe eteği, kubbe geçiş bölgeleri ve pandantiflerinde, siyah-beyaz kaba işçilikli bezeme örneğidir (Fotoğraf 6).

Fotoğraf 6 KK1 Kubbe Eteği Bezemesi 1.Raspa

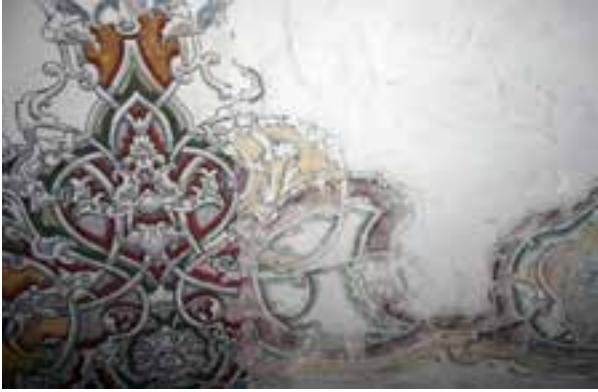
Bulunan 2.raspa özgün örnekleri, yapının mevcut bezemelerinin özgün örneklerle yer yer benzer yapıldığını göstermiştir. Renk kalitesi ve uygulama tekniği ile birbirlerinden ayrılmışlardır (Fotoğraf 7).

Fotoğraf 7 KK1 Kubbe Eteği Bezemesi 2.Raspa

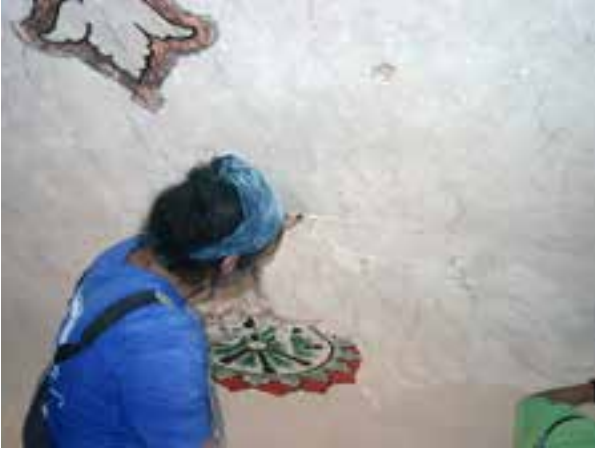
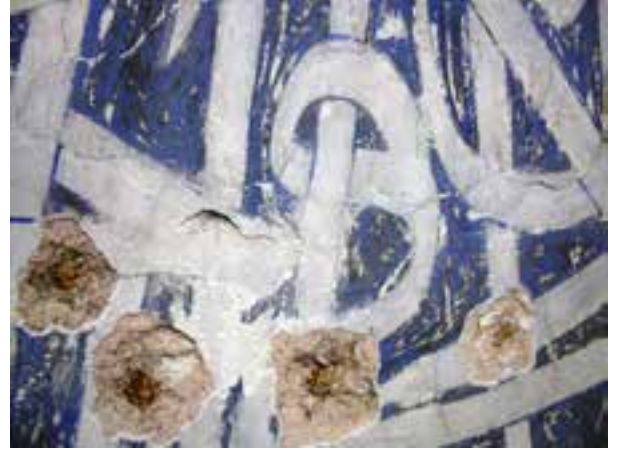
Fotoğraf 8 Raspa Sonrası Kılcal Çatlaklar

Fotoğraf 9 Merkezi Kubbe Çivi Tahribatı

Fatih Camii hariminde yapının tüm yüzeylerinde yapılan raspa çalışmaları, iki kademeli ve detaylı olarak devam etmiştir. Bu sebeple de raspa öncesi görünmeyen, boya tabakası altında kalmış kılcal çatlaklar ile bozulmaların ortaya çıkmasına ve restorasyon çalışmalarının uzamasına sebep olmuştur (Fotoğraf 8-9).

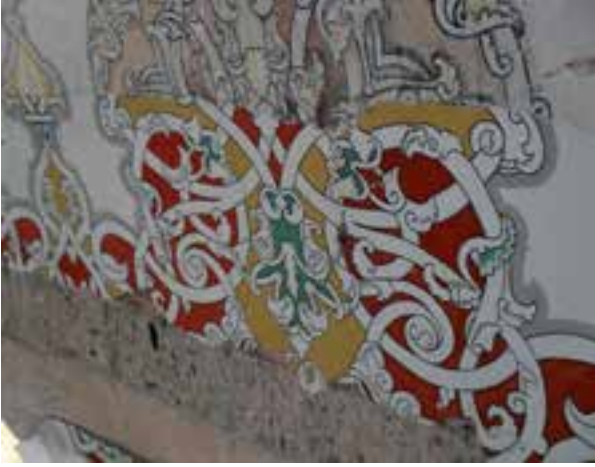
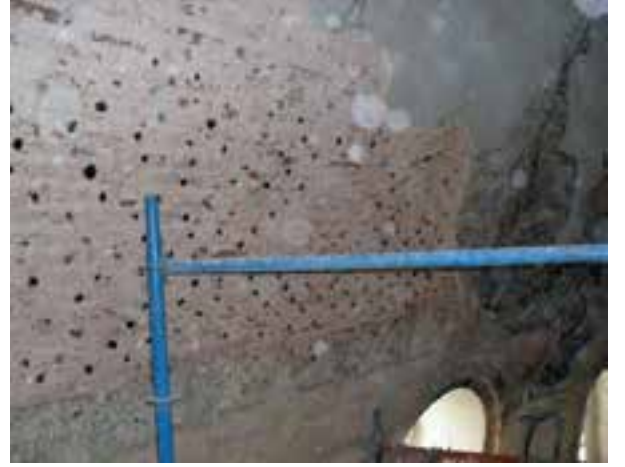
Merkezi kubbeden başlayarak hemen hemen bütün yüzeylerde (özgün bezeme sıvası üzerinde dahi) yapının üst örtüsünden su almasına bağlı olarak, paslanan çiviler, sıvayı tahrip ederek patlatmıştır (Fotoğraf 10-11).

Paslı çiviler sökülerek yerlerine, bilim kurulu kararıyla paslanmaz çelikten imal edilen çiviler çakılmış ve özgün harcıyla onarılmıştır (Fotoğraf 12-13-14).

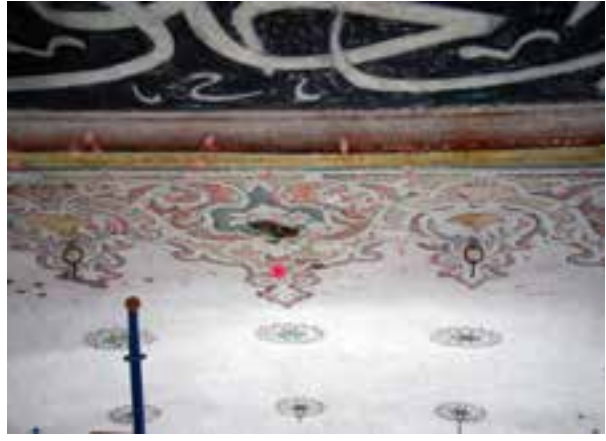
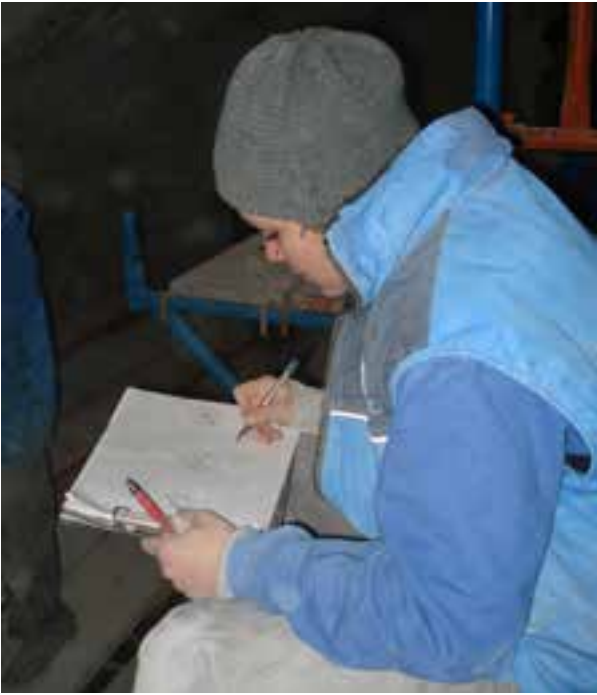
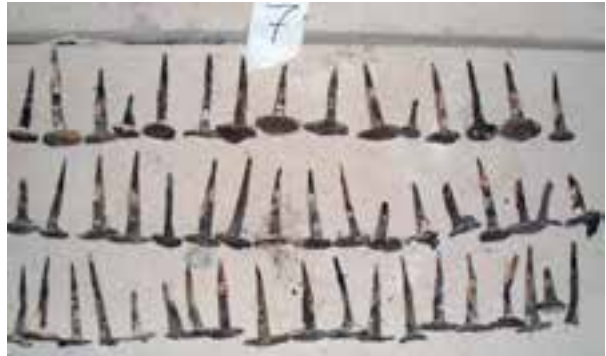
Fatih Camii hariminde raspa çalışmalarını takip eden mikro enjeksiyon yöntemiyle sıva-duvar sağlamaştırma çalışmaları, kullanılacak enjeksiyon malzemesi bilim kurulu üyesi Doç. Dr.Ahmet Güleç tarafından belirlenmiş ve çivi sökümüyle eş zamanlı olarak devam etmiştir. Öncelikle özgün sıva yüzeylerinde enjeksiyon alanları tespit edilip işaretlenmiş ve dilimler halinde hasar tespitleri yapılmıştır (Fotoğraf 15-16-17).

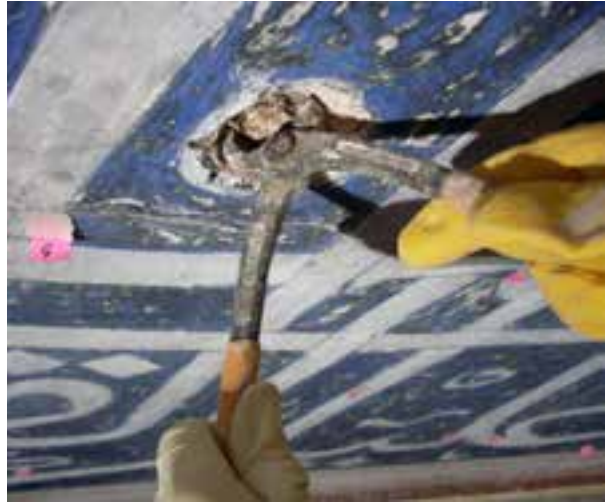
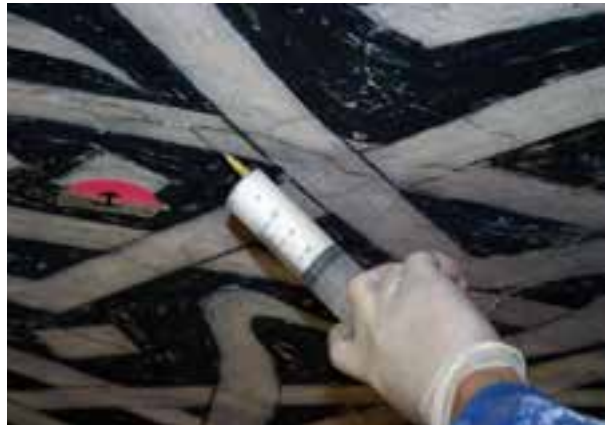
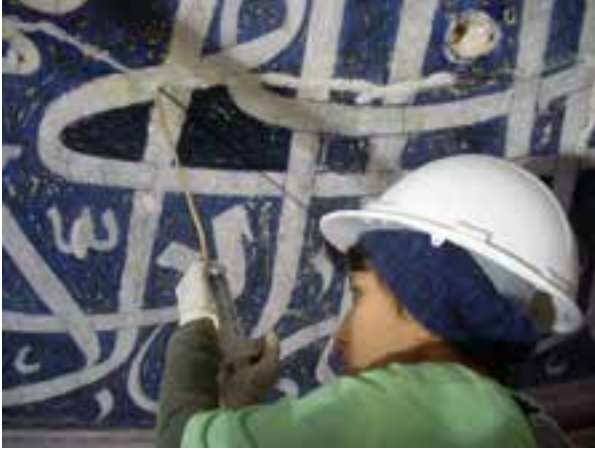
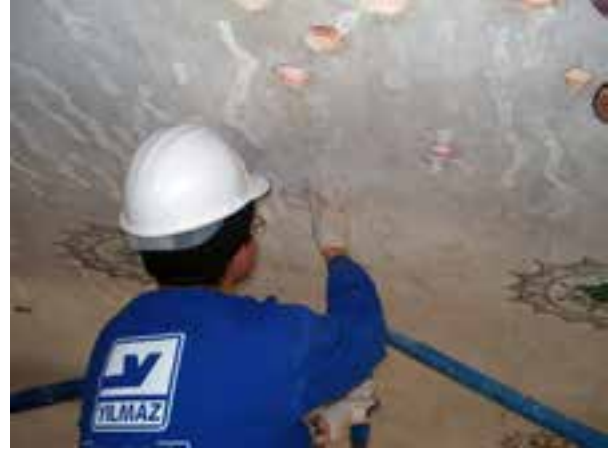
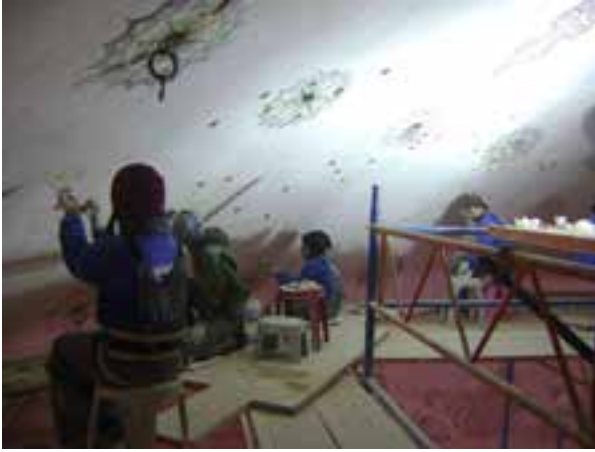
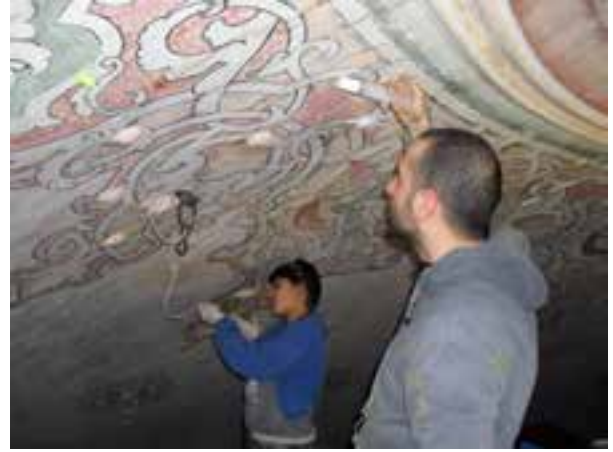
Kılcal çatlaklar temizlenerek bunların dolguları yapılmış ve işaretlenmiş yüzey alanlarında yapılan mikro enjeksiyon çalışmaları, projelendirilerek devam ettirilmiştir (Fotoğraf 18-19-20-21-22-23), (Çizim 4).

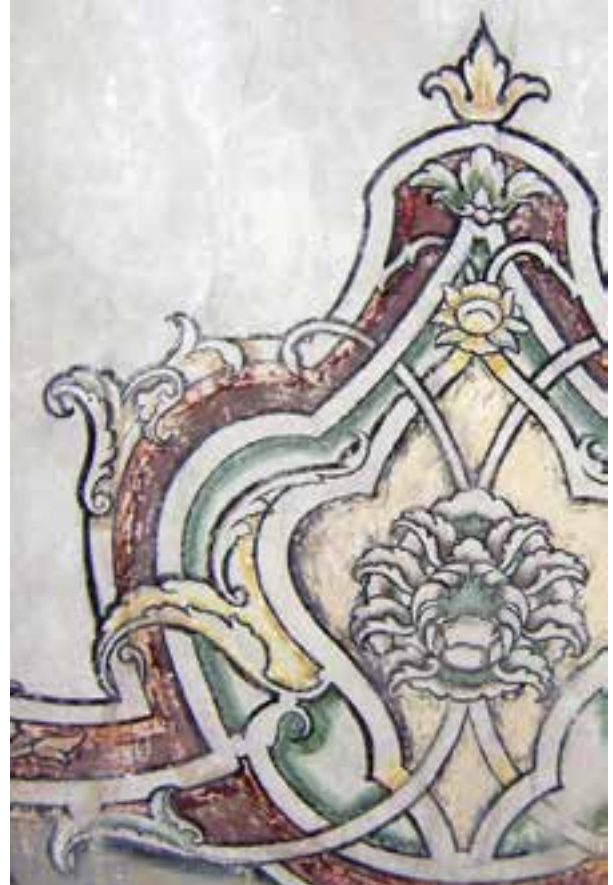
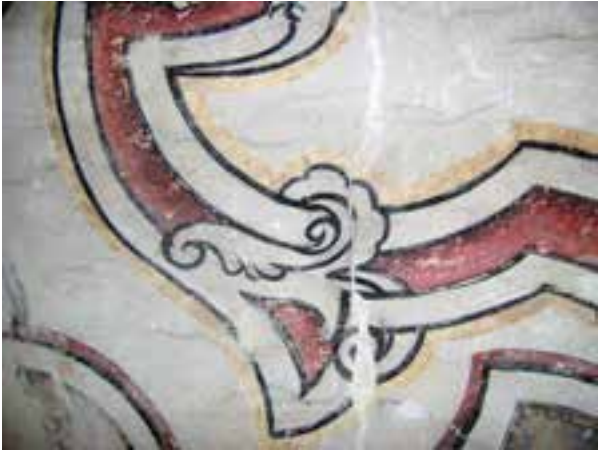
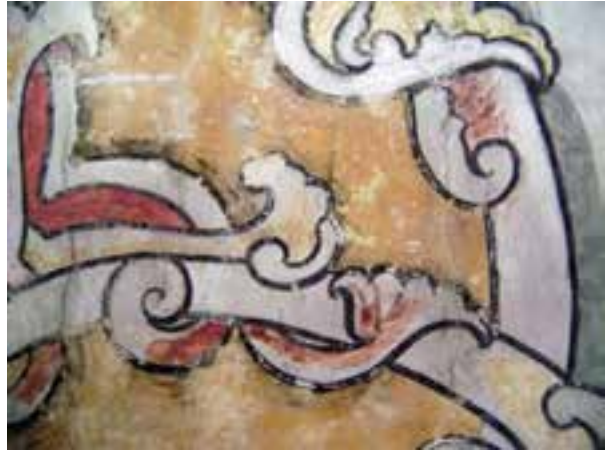
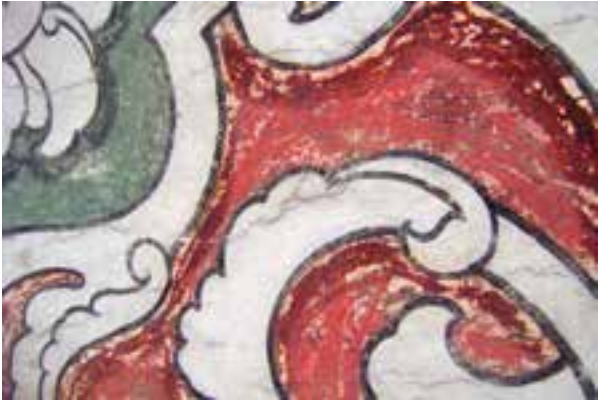
Fatih Camii'nde özgün bezeme, boyama tekniği ve desen özellikleri bakımından klasik dönem bezemeden ayrılır. Klasik dönemin rumileri yapraklaşmış ve geniş desen dallarına dolanarak kıvrılmıştır (Fotoğraf 24-25-26). Zemin renkleri, ışığın geldiği yöne doğru gölgede kalan zeminlerde koyudan açığa geçişli boyanmıştır. Böylelikle bezeme zeminden ayrılmış, derinlik kazanmıştır (Fotoğraf 27-28).

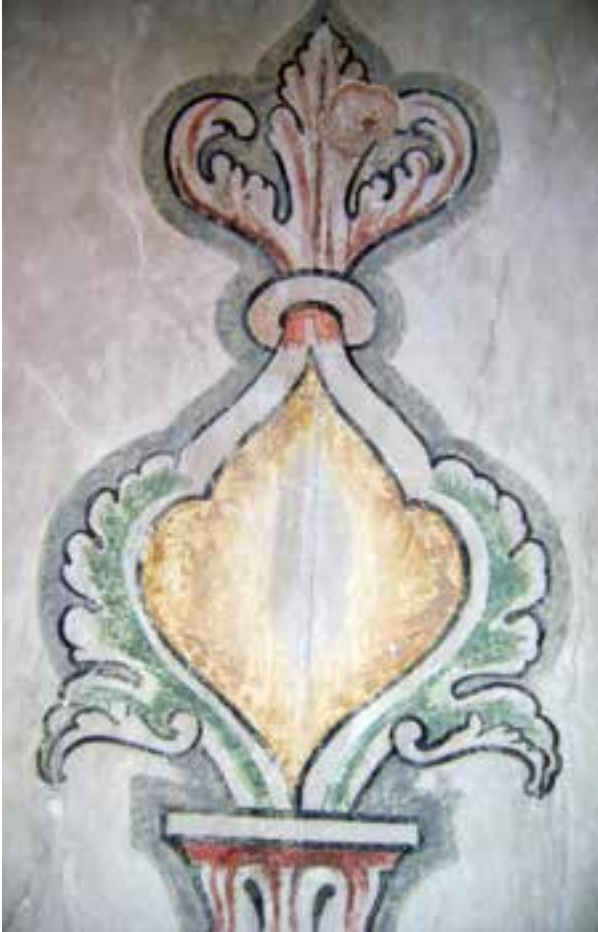
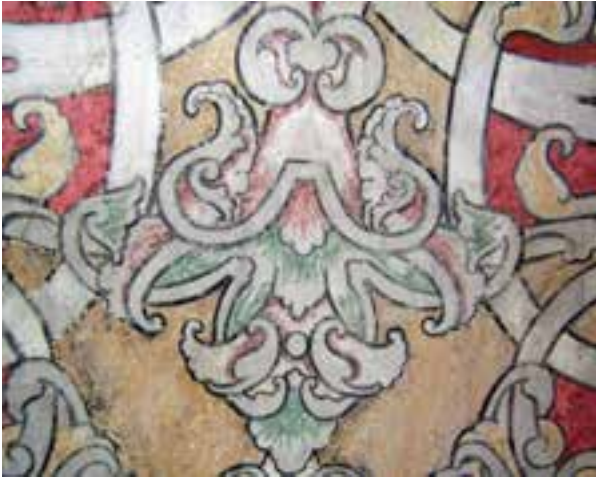
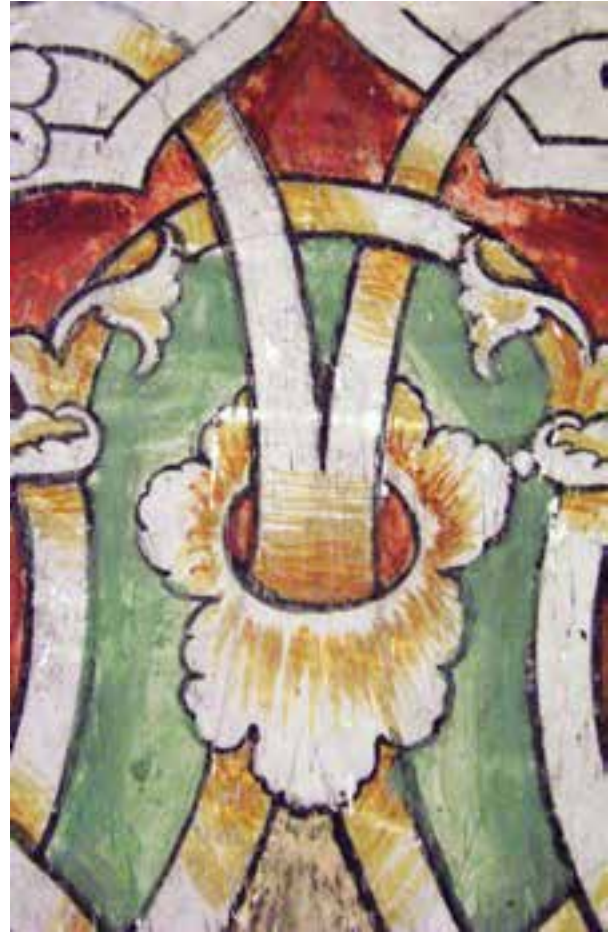
Aynı zamanda ışık etkisi yaratmak için rumi tomurcuk ve palmet yaprakları üzerinde yeşil, sarı ve kırmızı renklerde, kısa fırça darbeleriyle yapılmış boyama tekniği, özgün bezeme örneğini klasik üsluptan ayıran bir diğer özelliktir (Fotoğraf 29-30-31).

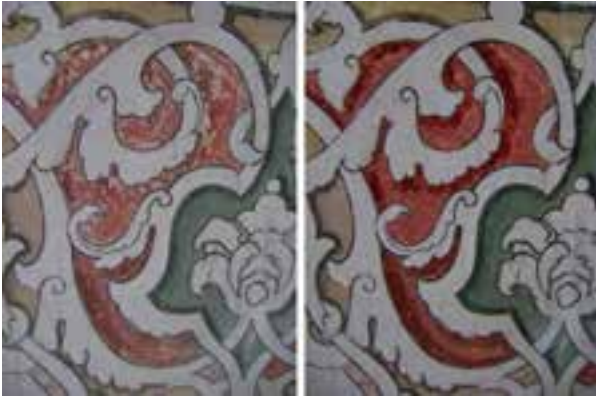
Fotoğraf 32

Fatih Camii bütününde özgün bezemenin canlandırılması, zemin renklerinin nispeten okunabilir olduğu bezeme yüzeylerinde sulu boyayla noktasal olarak yapılmıştır (Fotoğraf 32).

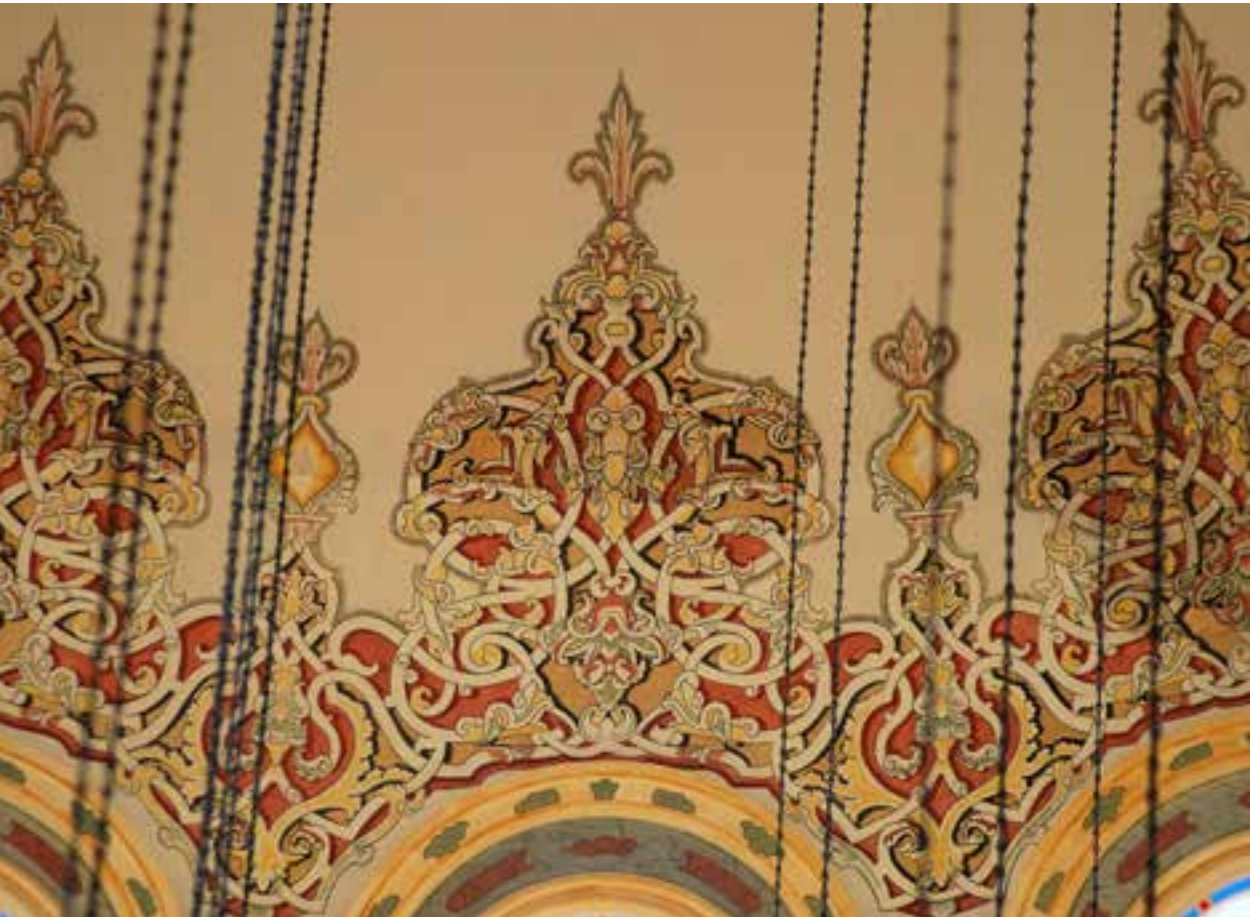
Özgün bezemenin eksik parçalarını tümlemede ise, mevcut örneğin bir açık tonunda renkler kullanılmış ve bezeme tamamlanmıştır (Fotoğraf 33).

Fotoğraf 33 Merkezi Kubbe Tamamlanmış Etek Bezemesi

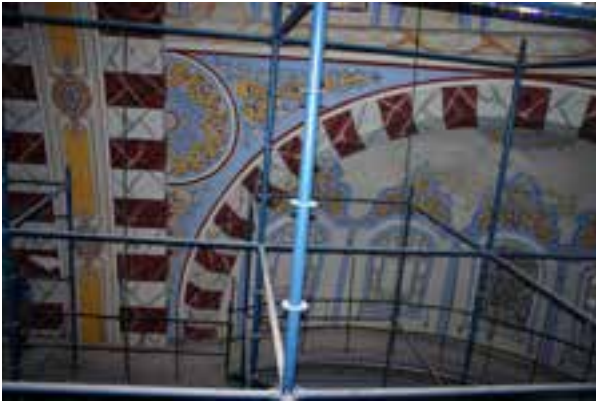
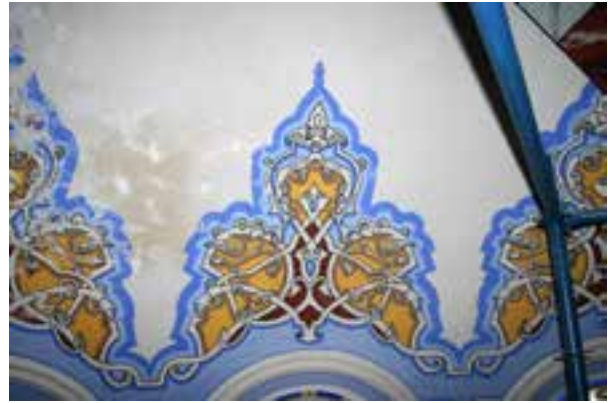
YK3 ve YK4 yarım kubyelerinin üst örtüden su almasıyla sıva yüzeyinde bozulmaların olması ve kalitesiz işçilikli mevcut kalemleri, söküm kararının verilmesindeki diğer sebeplerdir (Fotoğraf 34-35).

Fatih Camii'nin karşılıklı iki yarım kubbesinde (YK3-YK4) raspa sonrası herhangi bir bezeme katmanına ulaşılabilmiştir (Çizim 5). Bunun sebebi yapının önceki onarımlarında sıvalarının yeniden yapılmış olmasıdır. Bu sebeple özgün bezeme örneği bu iki yarım kubbede (YK3-YK4) Bilim Kurulu'nun bezeme programı bütünlüğünü sağlamak amacıyla cami harım mekânında özgün bezemenin tüm yüzeylerde uygulanması kararı ile yeniden yapılmıştır.

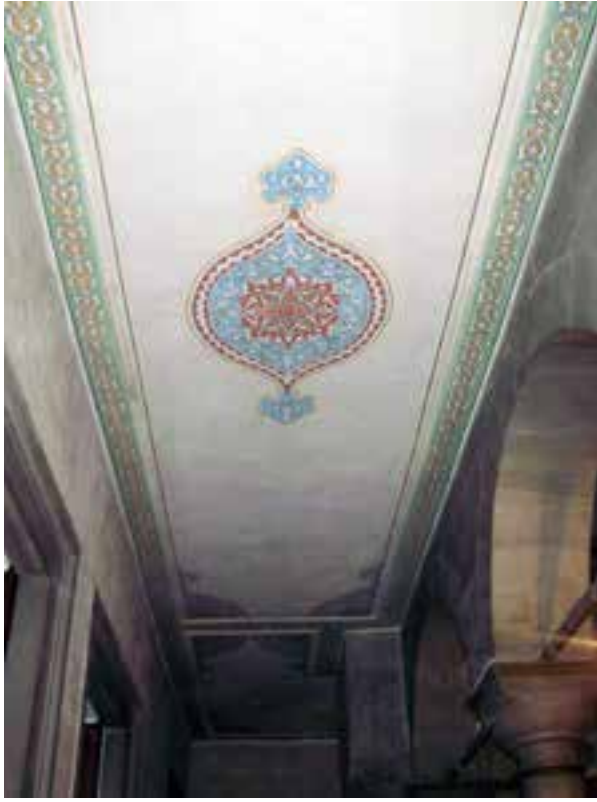
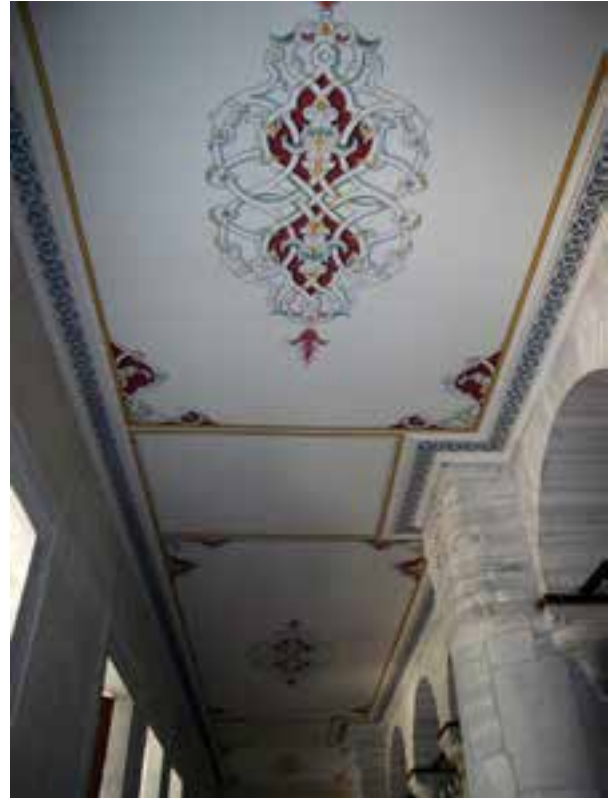
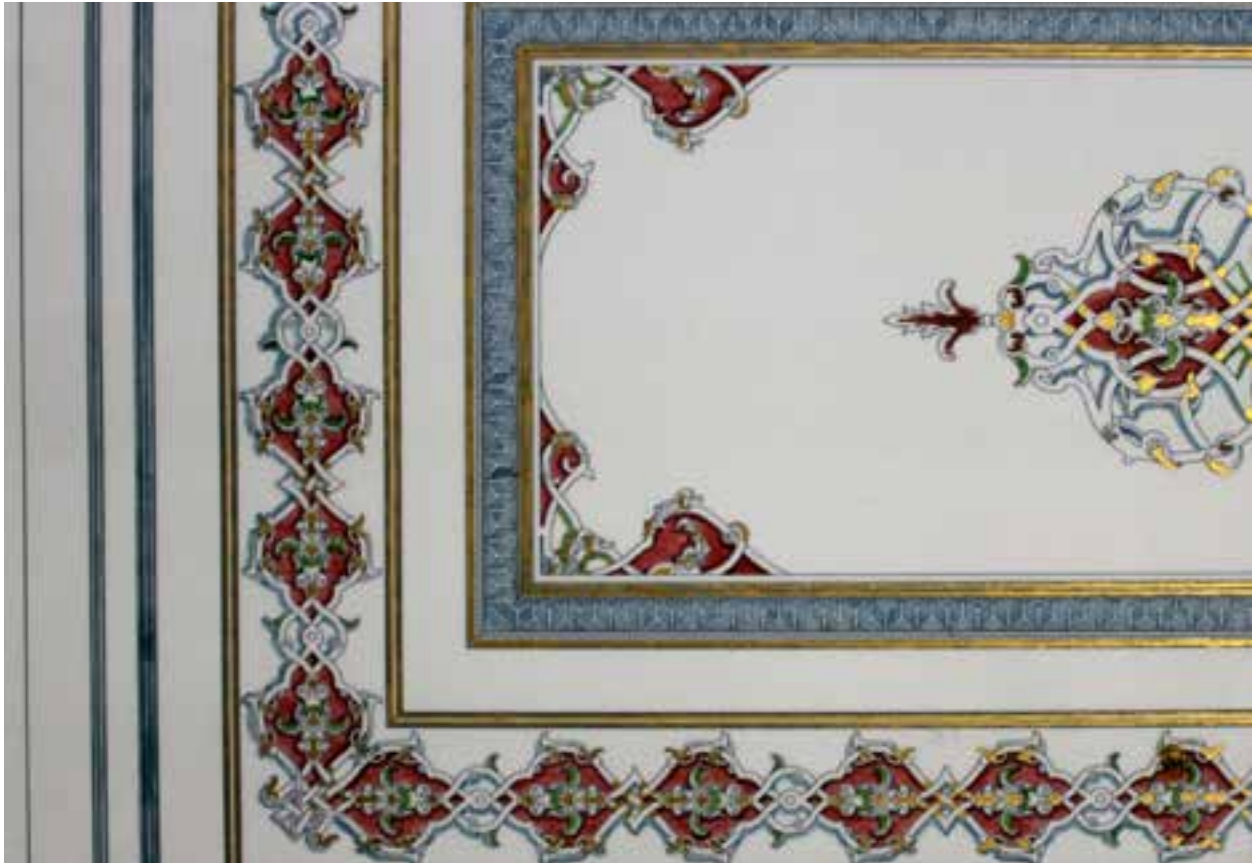
Fatih Camii harım mekanında zemin kat kadınlar mahfeli tavanlarında çimentolu yüzeylerde yine önceki onarımlarda uygulanmış, yapının bezeme programından

bağımsız, kalitesiz işçilikli bezemeler, çimento sökümü kararıyla kaldırılmıştır. Tüm kadınlar mahfeli tavanlarına yapılacak olan bezemenin yapının özgün bezeme programına ve uygulama tekniğine göre tasarlanmasına ve projelendirilmesine karar verilmiştir (Fotoğraf 36-37), (Çizim 6).

Çizim 6 Yapının özgün bezeme programına uygun tasarlanan örnek

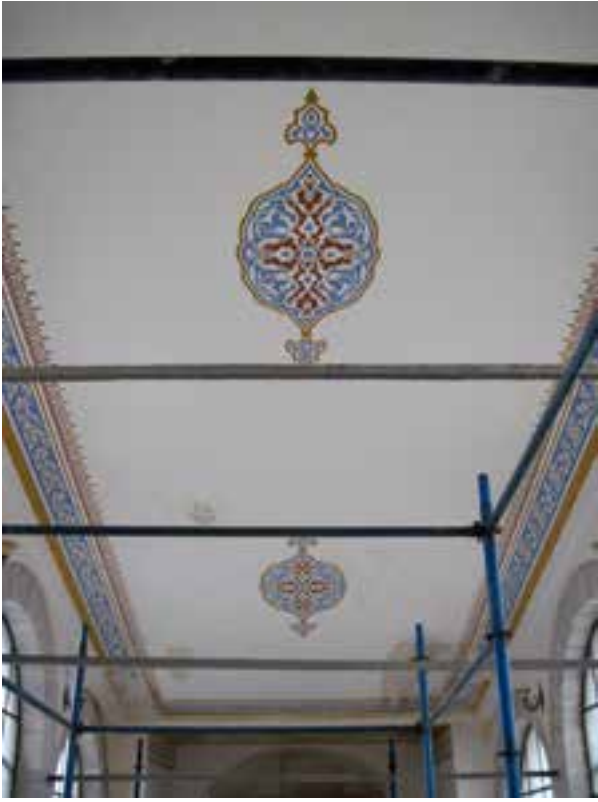
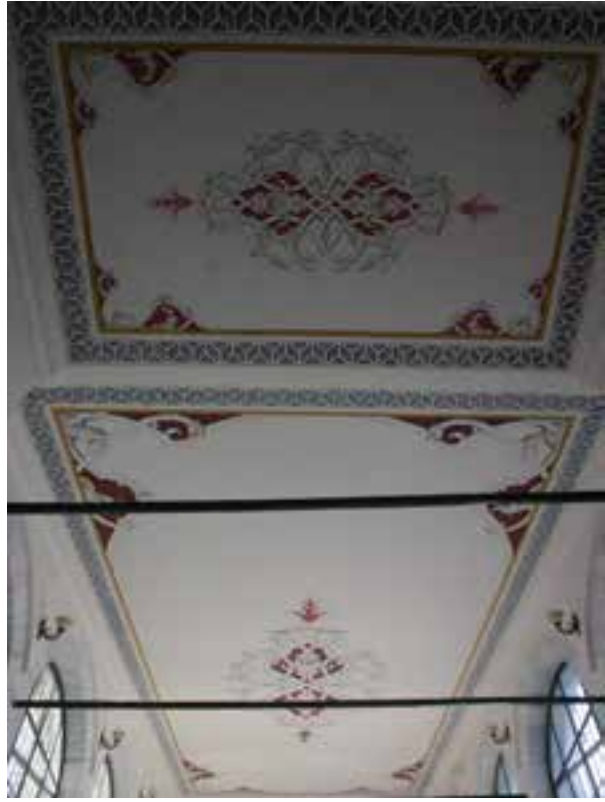
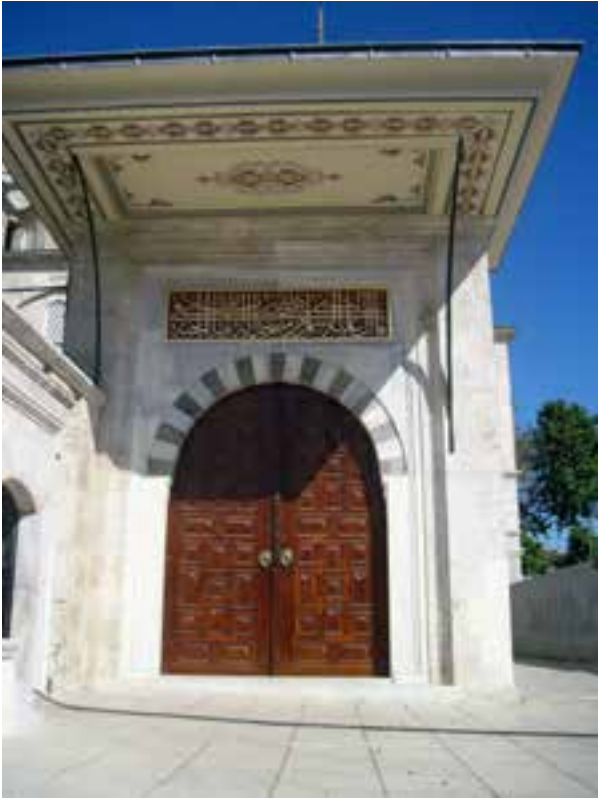
Fatih Camii'ne Sultan III. Mustafa döneminde eklenen hünkar kasrında; giriş saçağı ve rampası, cami harım zemin kat kadınlar mahfeli tavanlarında olduğu gibi, dönem üslubu gözetmeyen, kalitesiz işçilikli son dönem onarım bezemesi olup, bilim kurulu kararıyla kaldırılmış ve yerine kadınlar mahfeli tavanlarına tasarlanan bezeme örneği uygulanmıştır (Fotoğraf 38-39-40).

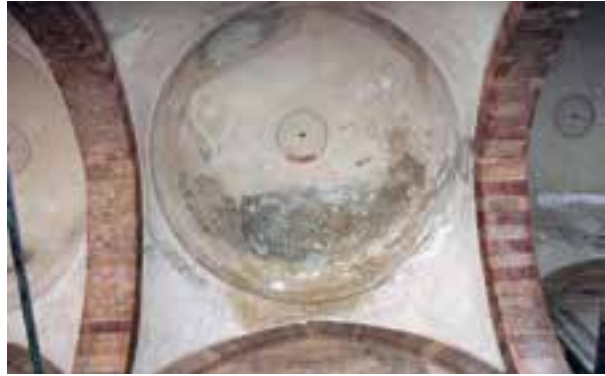
Fatih Camii son cemaat yeri ve revaklı avlusunda, restorasyon öncesi tüm kubbelerde sıva üzerinde badana boyası olduğu ve kubyelerin üst örtüden su aldığı, önce-

ki onarımlarda yapılmış olan çimento sıvalar nedeniyle tuzlanmalar olduğundan söz konusu boya tabakasının kalktığı ve kubbelerde önceki depremlerden kaynaklanan çatlaklar oluştuğu görülmüştür (Fotograf 41).

Fotoğraf 41 Mevcut Durum

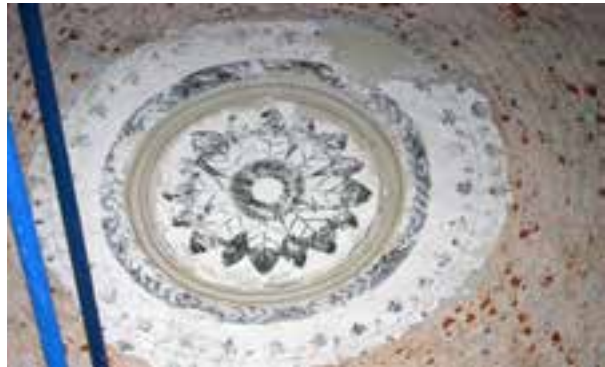
Son cemaat yeri ve revaklı avlu kubbelerinin tümünde yapılan ince badana raspası sonrası, kubbe merkezlerinde kalmış olan özgün sıva yüzeyinde bulunan 1.raspa bezeme örneği, cami hariminde ilk raspada tespit edilen,

Fotoğraf 42 1. Raspa

yapının geç dönem onarımında uygulanmış bezeme örneği olan, siyah-beyaz kaba işçilikli bezeme örneğidir (Fotoğraf 42).

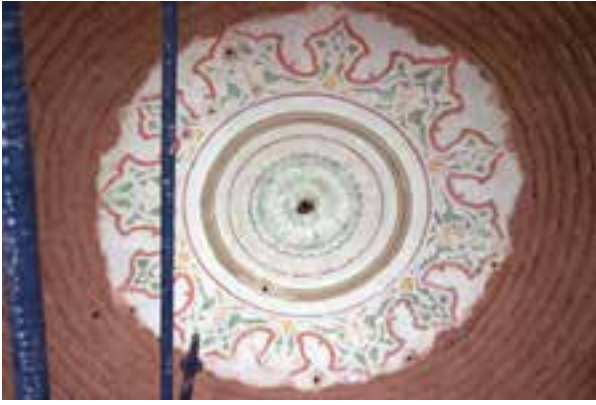
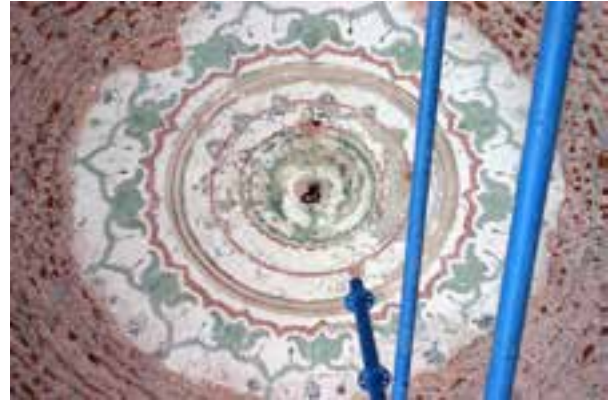
ikinci raspada elde edilen özgün bezeme örneği; son cemaat yeri ortasında harime giriş cümle kapısı, son ce-

maat yeri kubbeleri, revaklı avluya giriş kapıları kubbeleri ile revaklı avlu kubbelerinde farklılık gösterir (Fotograf 43-44).

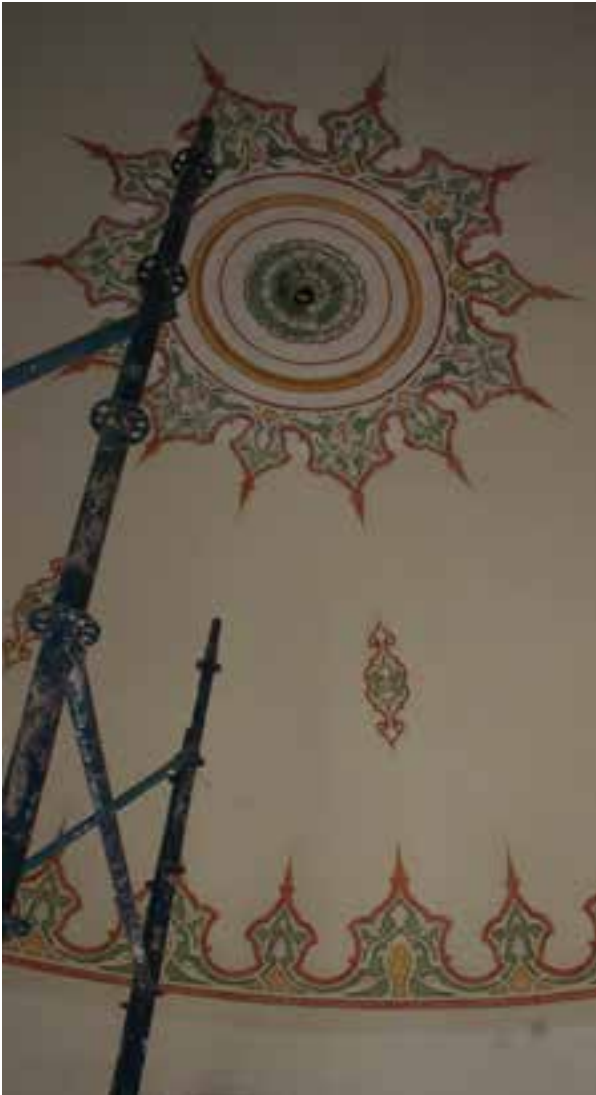
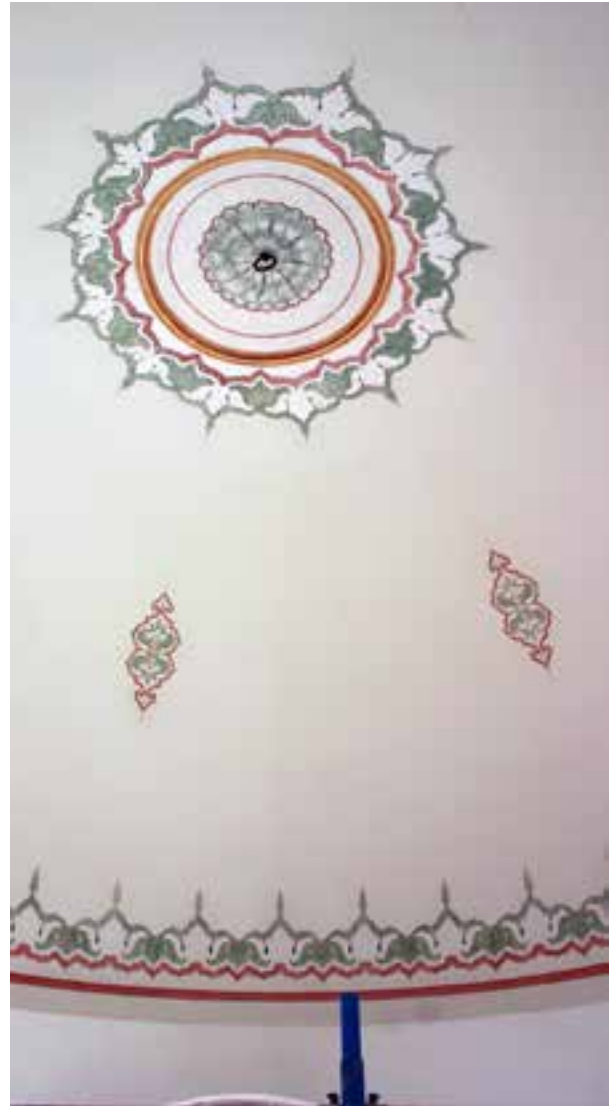
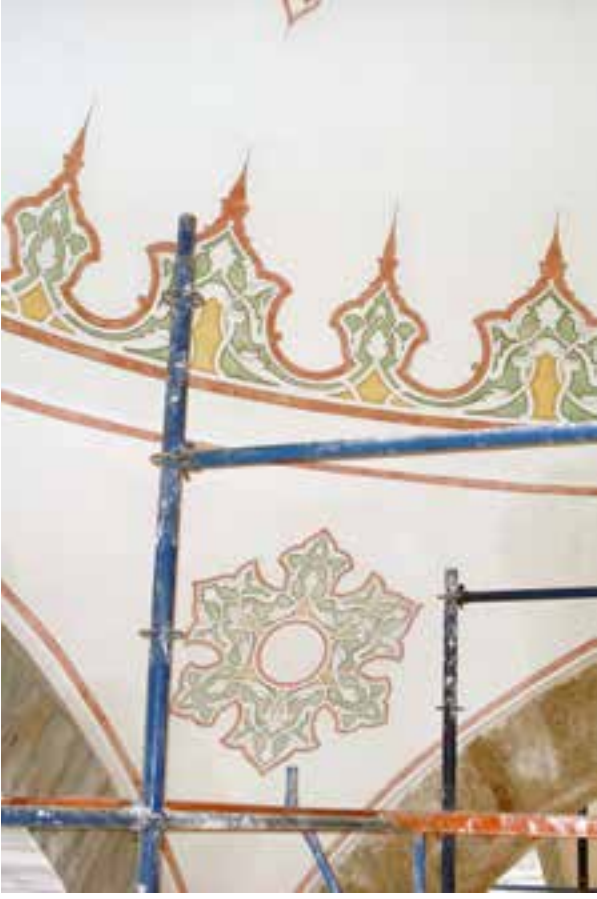
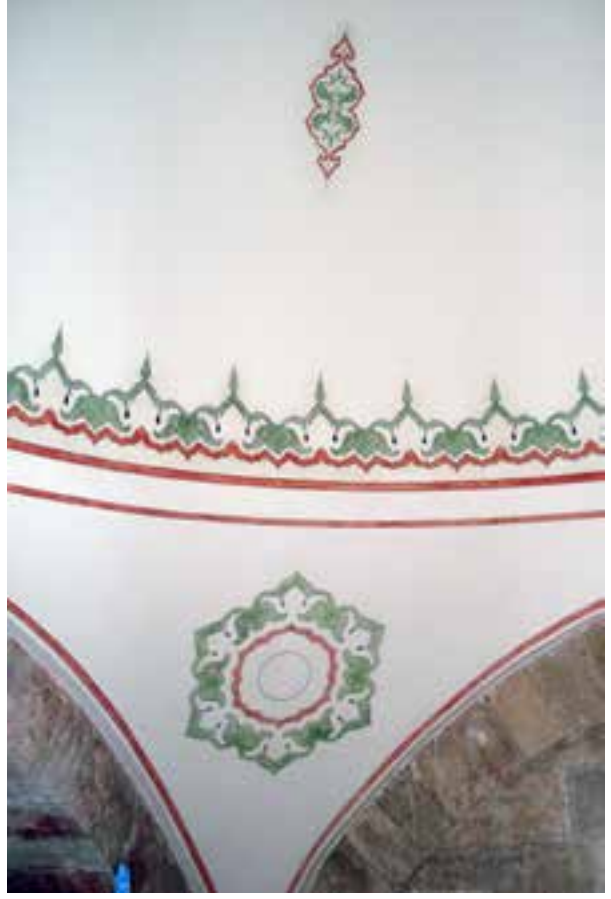
Şadırvan avlusu kubbelerinde yalnız kubbe merkezlerinde mevcut olan bezeme örneğinin, bezeme programı bütünlüğünde özgün örnekten hareketle kubbe rozet, kubbe eteği ve pandantifleri için desen çalışması yapılmış, bilim kurulunca uygun görülen bezeme programı

tüm şadırvan avlusu kubbelerinde uygulanmıştır. Uygulama cami hariminde uygulandığı gibi renkler bir açık tonda olmak üzere çalışılmıştır (Fotograf 45-46-47-48).

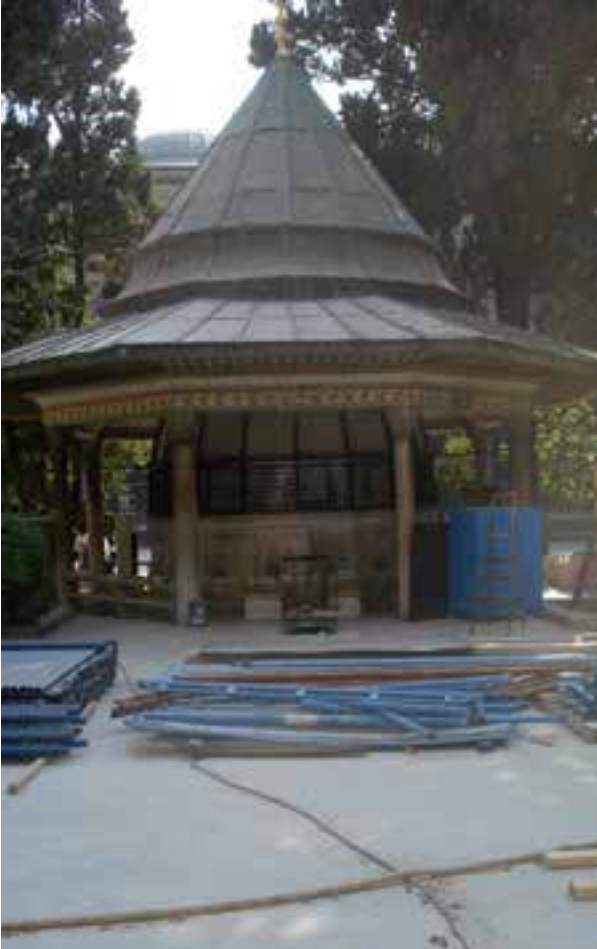
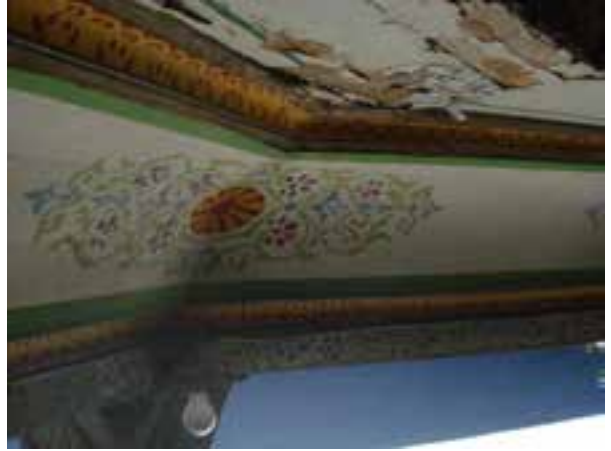
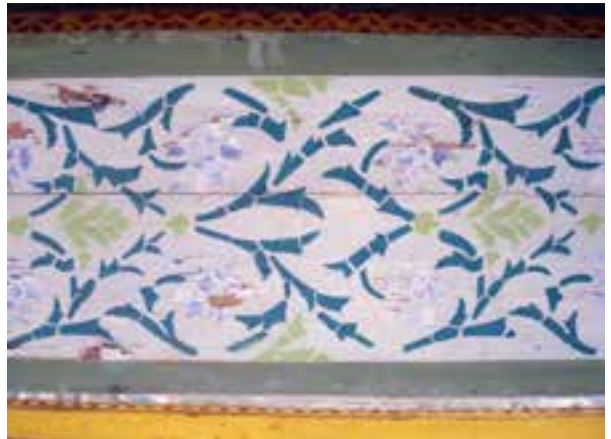
Fatih Camii revaklı avlusunda sekiz mermer sütuna oturan, ahşap karkas, sekizgen planlı şadırvanda, üzerlerinde bezeme olan ahşap elemanlarda üst örtüden su almaya bağlı olarak bozulmalar tespit edilmiştir (Fotograf 49-50-51).

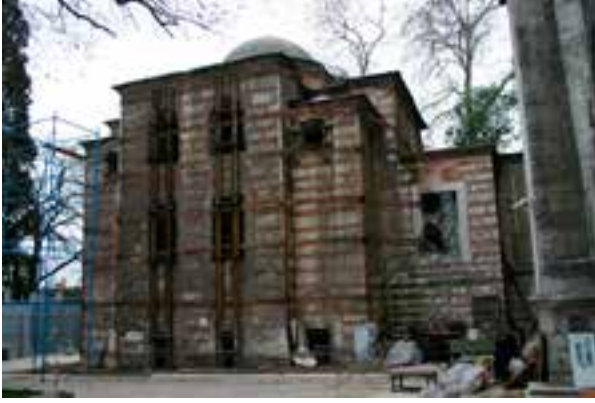
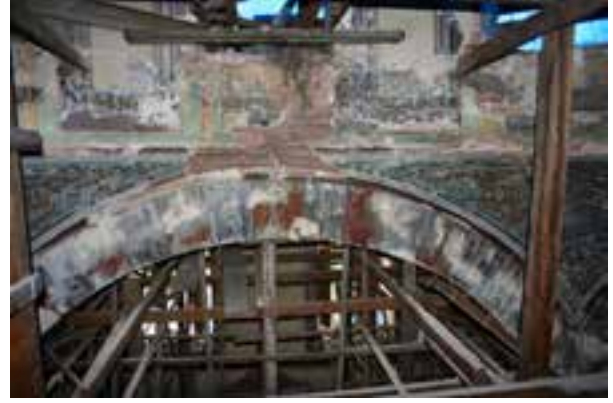
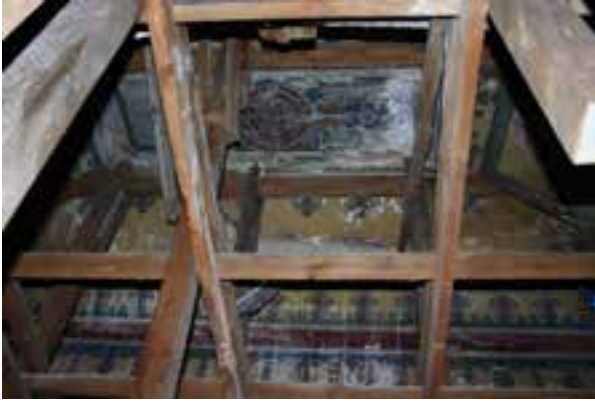
Fatih Camii Sultan I. Mahmut Kütüphanesi 1999 depreminde büyük zarar görmüş, yapının yıkılmaması için niteliksiz olarak içten ve dıştan ahşap ve demir askıya alınmıştır (Fotoğraf 52-53-54).

Atıl durumda bulunan binanın kuzeydoğu-güneybatı yönünde ikiye ayrılmış halde, bütün pencerelerinin sökülmiş olduğu ve bu sebeple tahribatın artmış olduğu tespit edilmiştir. Çelik gergilerle belirlenen kotlarda güçlendirmesi yapılan binada, çökme tehli-
