# Fatih Camii ve Sultan I. Mahmut Kütüphanesi 2007-2012 Onarımı Bezeme Araştırma ve Uygulamaları

*Researching and Applications of Ceiling Decorations  
in the Restoration of Fatih Mosque and I. Mahmut Library  
Between 2007-2012*

Özlem Doğan | Restoratör-Kalemkâr

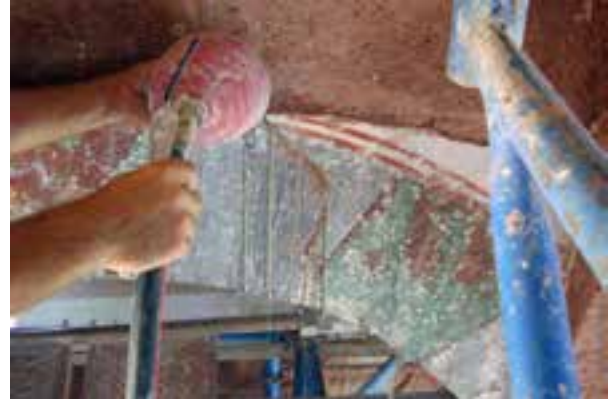
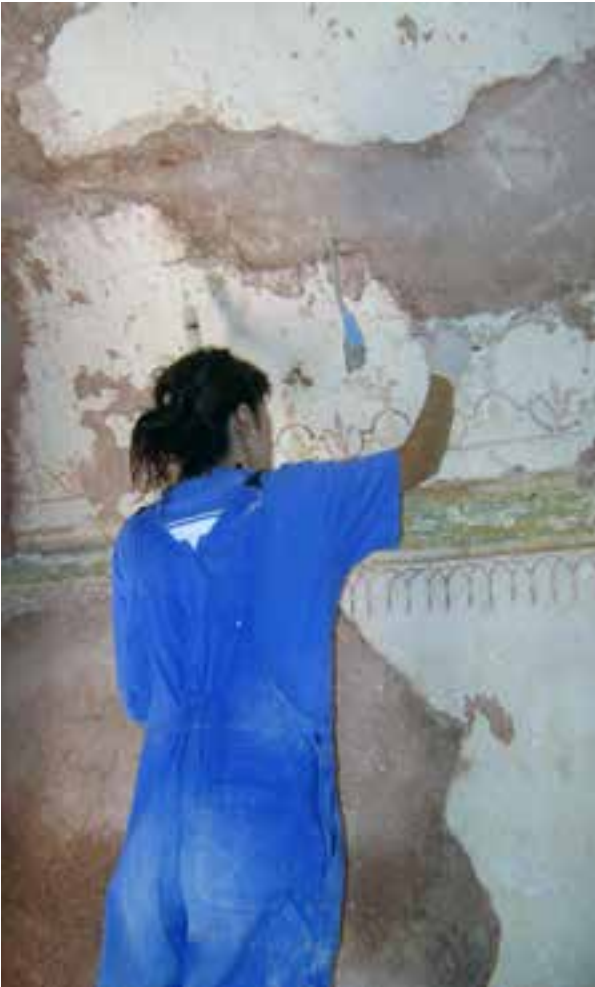
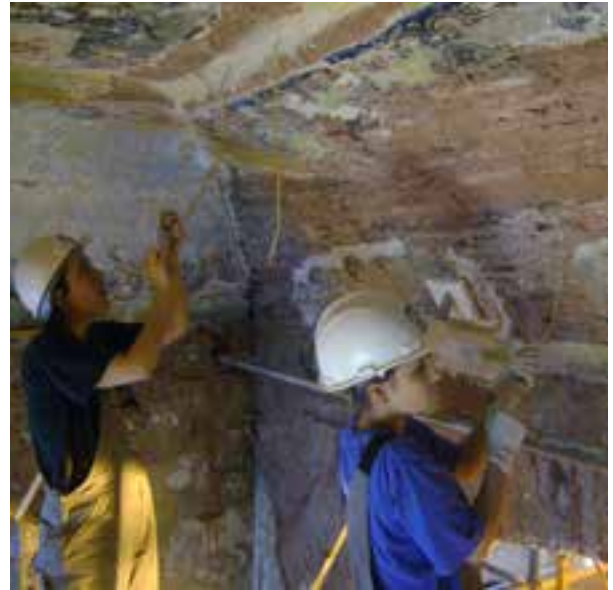
kesi olan yerlerde krokiyle kaldırma yapılmış, sıva-duvar sağlamlaştırma çalışmaları için cami hariminde de kullanılan alberia iniezione 200 ve mikro-enjeksiyonda kullanılan primal gibi malzemeler ile enjeksiyon yöntemleriyle bütün sıva yüzeylerinde uygulanmıştır (Fotoğraf 55-56-57).

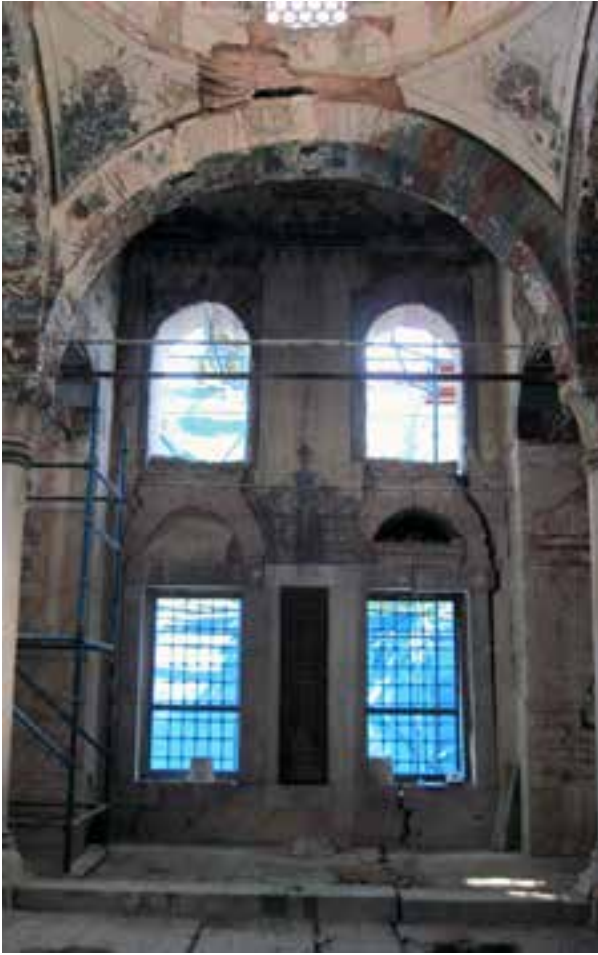
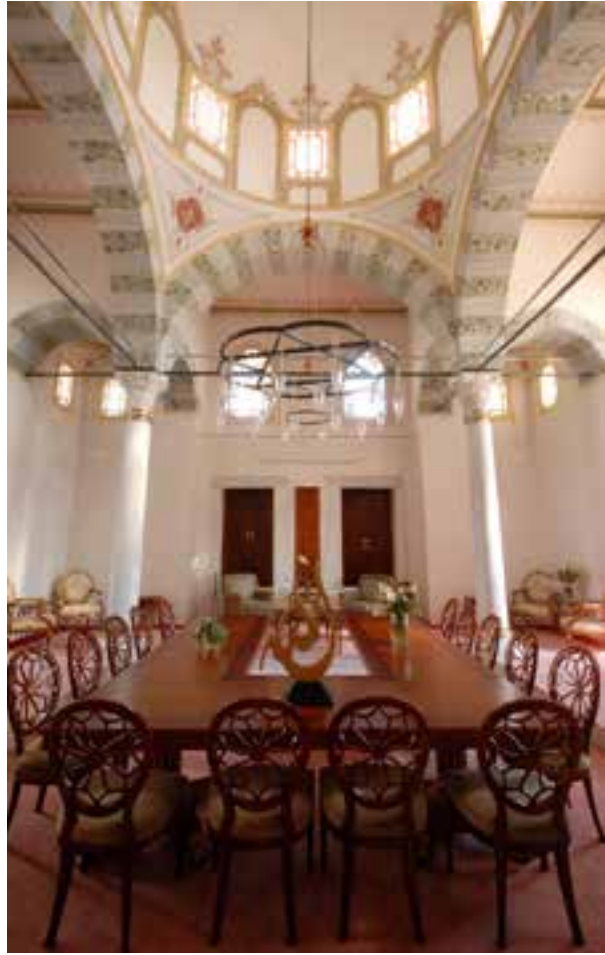
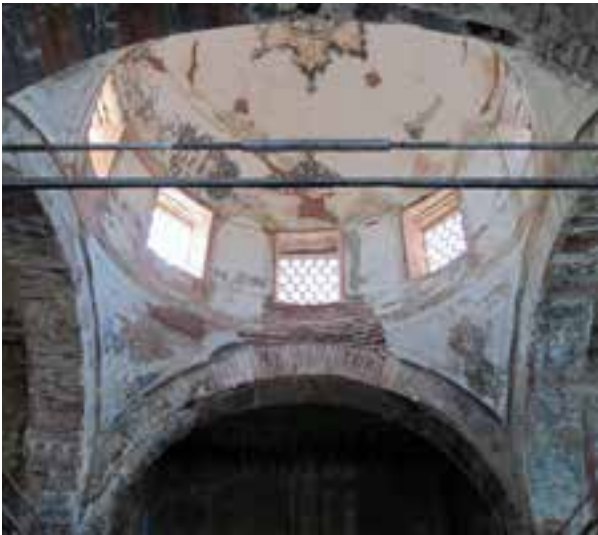
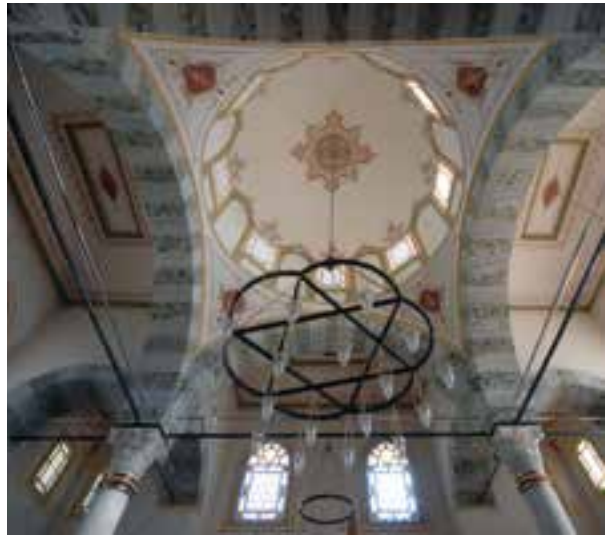
Fotoğraf 58- Restorasyon öncesi

Fotoğraf 59- Restorasyon sonrası

Fotoğraf 60- Restorasyon öncesi

Fotoğraf 61- Restorasyon sonrası

Fatih Camii Sultan I.Mahmut Kütüphanesi'nde tamamlanan sıva sağlamlaştırma işlemi sonrasında; sıva tümlmeleri özgün harcıyla yapılmış, bezeme örnekleri eksik kısımlarında cami hariminde uygulandığı gibi renkler bir açık tonda olmak üzere çalışılmıştır (Fotoğraf 58-59-60-61).
