SÜLEYMANİYE CAMİİ HATLARI 2010 RESTORASYONU

The 2010 Restoration of the Suleymaniye Mosque's Calligraphy

Prof. Dr. M. Hüsrev Subaşı | *Hat Sanatı Uzmanı, Fatih Sultan Mehmet Vakıf Üniversitesi, Güzel Sanatlar Fakültesi Dekanı*

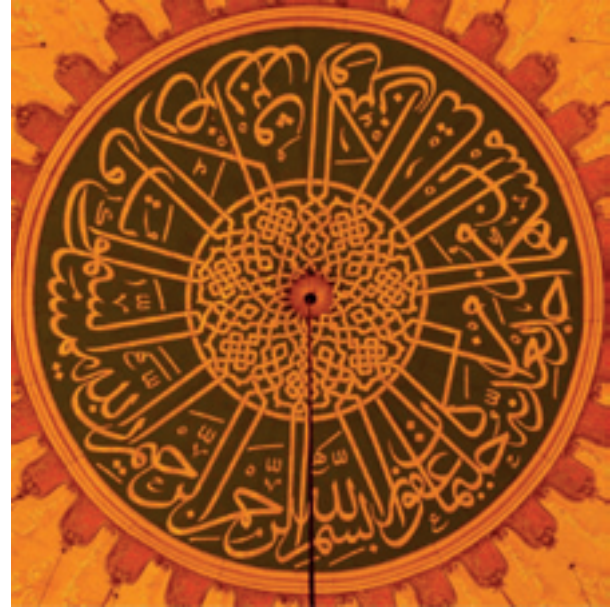
Fotoğraf 1a Ana kubbe Mevcut Durum

2m'yi aşan eniyle dairevi alanı dolaşan yazıda elif ve lam uzantılarının kalem kalınlığının, bizzat yerinde yapılan müşahedeler öncesindeki tahminlerin aksine 10 cm.'nin bazen altında, bazen üstünde seyretmekte olduğu görülmüş, söz konusu harf uzantıları, alışılan boylarının bitimine doğru geometrik geçmeler yaparak merkezde tezyini bir motif oluşturmuştur. Tam orta kısımda ise âvizeyi taşıyan zincirin kubbeye bağlandığı kısmı kamufle eden üstü varaklanmış derin ve dilimli bir ahşap rölyef yer almıştır.

Horasan zemine dövme demir çivilerle monte edilmiş tamamı 8 m. çapındaki parçalı çinko satih üzerinde yer alan muhteşem yazı, bir ahşap profille sınırlandırılmış olup sonrasında kubbenin kalemişi tezyinatı başlamaktadır (Fotoğraf 1a).

Uzmanlar kurulunun paslanmış çivi girişlerinin usulünce tamirine yönelik kararı çerçevesinde kubbe yazısının bulunduğu zemine müdahale edilmiş olduğu ve sonuç olarak yazının % 65'inin çelik macunu altında kaldığı görülmüş, olay şahsım ve ekibimce buradan itibaren üstlenilmiştir.

Yapılacak restorasyon çalışmalarında kullanılacak malzeme ve oranları için Kudeb ve İstanbul Üniversitesi laboratuvarlarından alınan analiz sonuçlarının gerektirdiği malzemelerle örnek boya ve varak uygulamaları yapılmış, uzmanlar kurulunun inceleme ve kararları çerçevesinde uygulamanın devamına geçilmiştir. Yazının çelik macunu

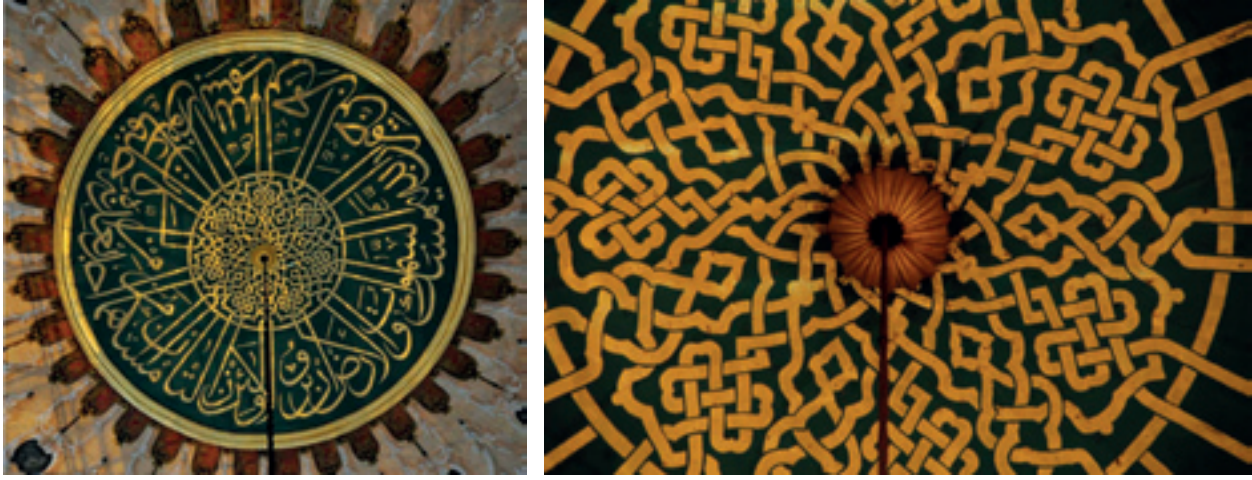
Fotoğraf 1b, c Ana kubbe Restorasyon Sonrası Durum

Abdülfettah Efendi, 1860'lı yıllarda söz konusu yazıyı camiin ilk hattatı Hasan b. Ahmed Karahisarî'nin üslubunu büyük ölçüde korumaya çalışarak yeniden tasarladığı sırada, âyetteki "min ba'dih" ifadesinde yer alan "H" harfi sehven atlanmış, 2010 restorasyonuna dek kimse bunun farkına varmamıştır.

Yapılan etütler sırasında harf eksikliği fark edilince, restorasyon ilkeleri gereği bir Osmanlı camiinin iç mekân zenginliğinin ana unsurlarından olan âyetlerin hiçbir şekilde eksik yazılmış olması düşünülemeyeceğinden, "Allah" anlamında zamir olarak kullanılan söz konusu celi sülüs "H" harfinin, hattatının yazı karakterine uygun biçimde tamamlanması gerektiği uzmanlar kuruluna bildirilmiş, kurulun da kararı ile A.Fettah Efendi'nin kubbe yazısına mümasil diğer dönem yazıları araştırılarak mevcut yazıdaki üslupla örtüşen bir 'H' harfi bulunmuş, kubbe yazısındaki kalem kalınlığına getirilip -âyeti oluşturan kelimelerdeki teşrifât (öncelik sonralık) sırası ve hat sanatının diğer kuralları gözetilerek- olması gereken yere hattatlar ekibince nezaretimizde yerleştirilmiştir. Merkezdeki altın varak geçmelerden oluşan geometrik bezemde form ve geçiş hatalarının olduğu alanlarda da kısmi düzelt-

melere de gidilmiştir (Fotoğraf 1b).

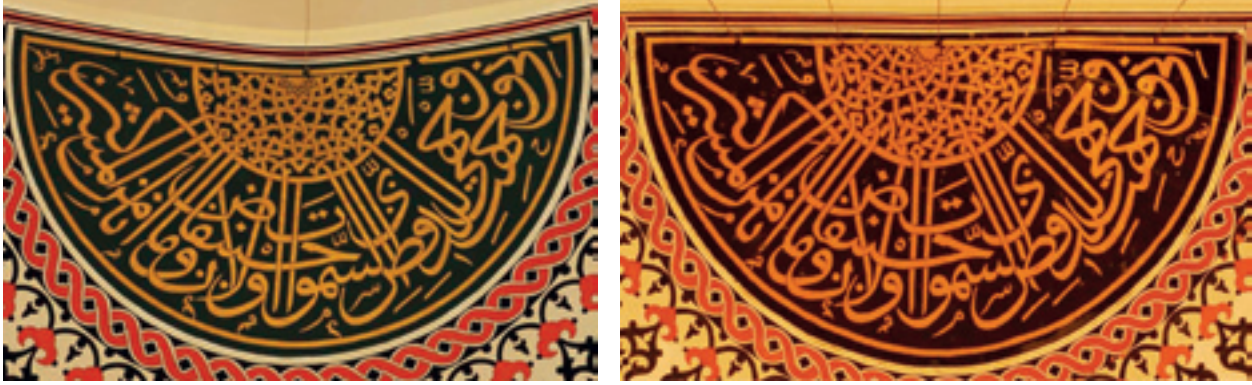
Fotoğraf 2 a, b Restorasyon Öncesi ve Sonrasında Mihrap Yarım Kubbesi

En'am Sûresi'nin "İnnî veccehtü vechiye.." şeklinde başlayan 79. âyetinin yazılı olduğu eser, ana kubbede olduğu gibi çinko yeşil zemin üzerine varaklama tekniği ile uygulanmıştır. 1956-60 onarımında tamamının elden geçirildiği anlaşılan yazının sağ başında yer alan kısım, çinko plaka zeminle birlikte yenilediğinden, bu sırada yazının özgünlüğünü ihlal eden bir takım uygulama hatalarına düşülmüş olduğu görülmüştür (Fotoğraf 2a). Uzmanlar kurulu kararı doğrultusunda çinko zeminin paslı çivi girişlerinin genel anlamda konservasyonunu müteakip, yazının özgünlüğü korunarak restoresi yoluna gidilmiş, bir önceki restorasyondan kalma te, vav ve yâ gibi bazı harflerde açıkça görülen kalemkâr hataları yazının kendi içindeki donelerden yararlanarak düzeltilmiş, sağ baştaki aşırı korozyonlu çinko plaka da aynı karar doğrultusunda yenilenerek bu parçadaki yazılı kısım, genel kompozisyonun gerektirdiği özgün biçimsel bütünlük çerçevesinde yerine iade edilmiştir (Fotoğraf 2b).

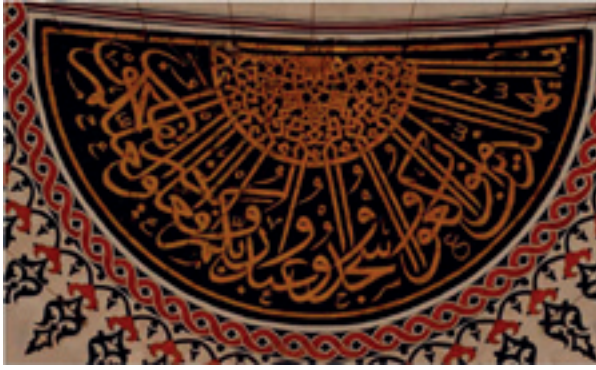
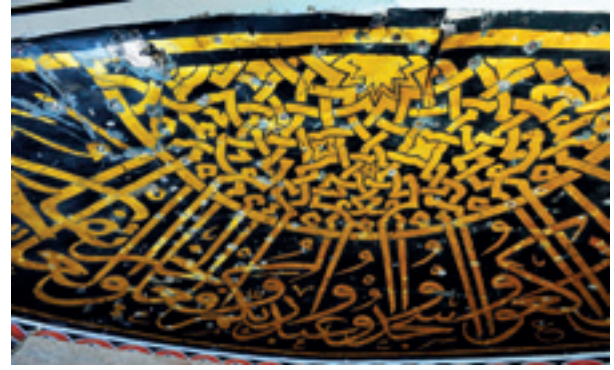
Fotoğraf 3 a, b Restorasyon Öncesinde Kuzey Yarım Kubbesi

Hacc Süresi'nin "Ya eyyühe'llezîne âmenu'rkeü.." şeklindeki başlanan 77. âyeti, mihrap yarım kubbesinde olduğu gibi çinko yeşil zemin üzerine varaklama tekniği ile uygulanmış. Ancak uzmanlar kurulunun çinko plaka bağlantılarında ve yazı sathındaki aşırı korozyona dayalı yenileme kararı doğrultusunda rölövesi alınmış, çinko zeminin yenilenmesi akabinde rölöve ve eski fotoğraflar desteği ile yazı özgünlüğü korunarak yeniden yerine tarafımızdan nakledilmiştir (Fotoğraf 3a,b).

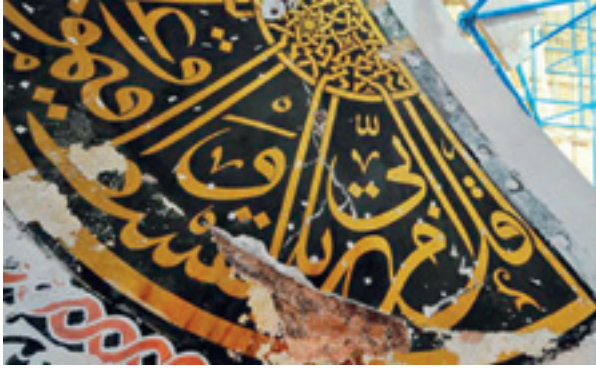
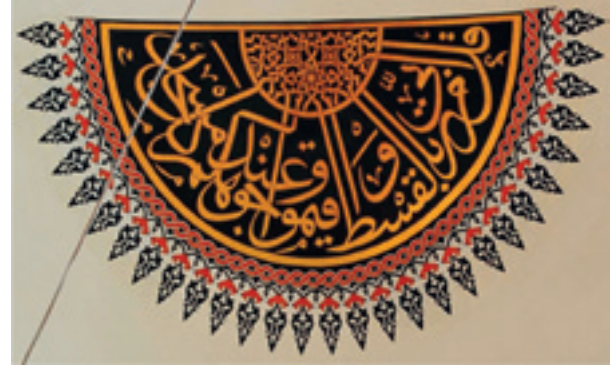
Fotoğraf 4 a, b Restorasyon Öncesi ve Sonrasında Tromp 1

"Kul emera Rabbi.." diye başlayan Araf Süresi'nin 29. âyeti yeşil zeminli duvara varakla kalemişi tekniğinde uygulanmış. Yazının büyük kısmı çimento sıva üzerinde yer almakta olup, bunların 1956-60 restorasyonda rölövesine sadık kalınarak Hattat Halim Efendi tarafından yeniden

yazıldığı açıktır (Fotoğraf 4a). Çimento sıvaların sökülmesine yönelik uzmanlar kurulu kararı ve zemindeki çatlamlar sebebi ile eser önemli ölçüde yenilenmek zorunda kalacağından rölövesi alınmış, zeminin horasan sıvasıyla yeniden hazırlanmasını müteakip yazının özgünlüğü korunarak yeniden eski yerine intikali sağlanmıştır (Fotoğraf 4b).

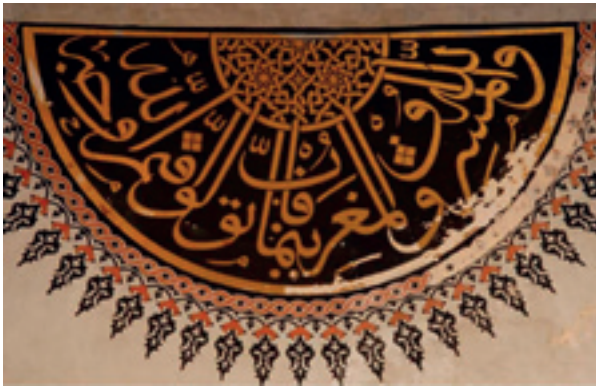
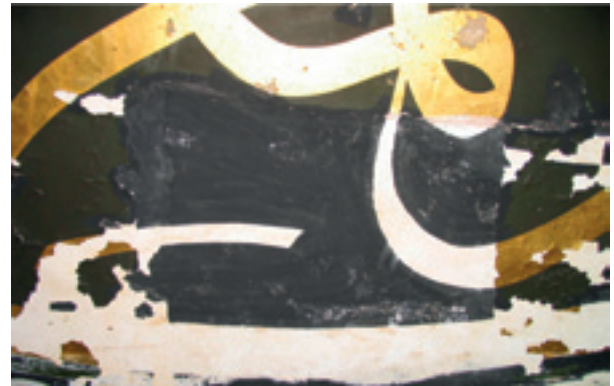
Fotoğraf 5 a, b Restorasyon Öncesi ve Sonrasında Tromp 2

"Ve lillâhi'l-meşriku.." diye başlayan Bakara Süresi'nin 115. âyeti, 1956-60 restorasyonda rölövesine sadık kalınarak Hattat Halim Efendi tarafından yeniden tasarlanıp koyu yeşil zeminli duvar üzerine varakla kalemişi tekniğinde uygulanmıştır. Camideki en nefis yazılardan biridir (Fotoğraf 5a). Ancak hattın bir kısmı horasan, bir kısmı çimento sıva üzerinde kaldığından, zamanla oluşan rutubetle ortaya çıkan bozulmadan dolayı çimento sıvanın sökülmesi doğrultusundaki uzmanlar kurulu kararı ile eserin rölövesi alın-

mış, zeminin horasan sıvasıyla yeniden hazırlanmasını müteakip özgünlüğü korunarak rölöve ve fotoğraflar yardımı ile yeniden eski yerine intikali sağlanmıştır (Fotoğraf 5b).

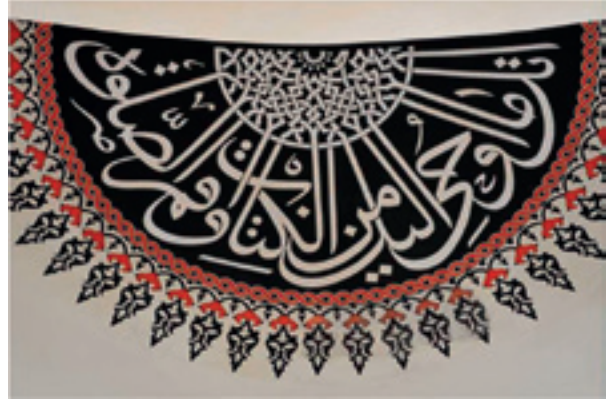
Fotoğraf 6 a, b Restorasyon Öncesi ve Sonrasında Tromp 3

Ankebût Süresi'nin 45. âyetinin "Ütlü mâ ühiye mine'l-kitâbi ve ekimi's-salâte ve âti'z-zekâh." şeklindeki birinci kısmı, siyah zemine beyazla kalemişi tekniğinde uygulanmış. Abdülfettah dönemi restorasyonunda bu yazının eski fotoğraflarda görüldüğü üzere yeşil üzerine varakla yazılı iken, 1950'li yılların restorasyonunda muhtemelen raspa altı dikkate alınarak siyah üzerine beyazla yazma yoluna gidilmiştir. Hattın %70'i çimento sıva üzerine yazılmış iken çimento sıvaların sökümüne yönelik uzmanlar kurulu kararı ile yazı yenilenmek zorunda kalacağından rölövesi alınmış, zeminin çimentodan arındırılarak horasan sıvasıyla yeniden hazırlanmasını müteakip rölöve ve fotoğraf yardı-

mı ve bilinen yöntemlerle tarafımızdan ilgili yere yeniden uygulanmıştır Fotoğraf 6a,b).

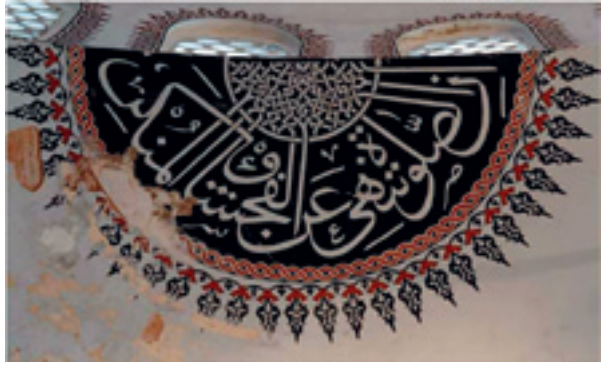
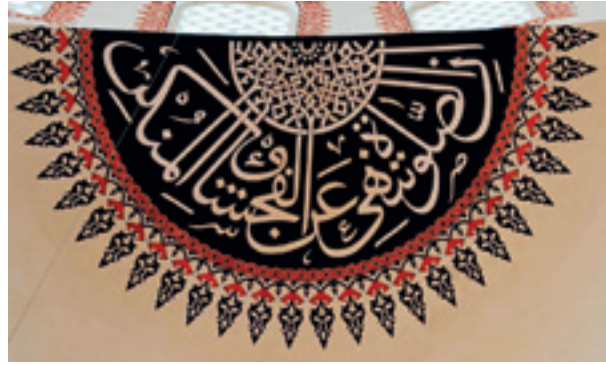
Fotoğraf 7 a, b Restorasyon Öncesi ve Sonrasında Tromp 4

Ankebût Süresi'nin 45. âyetinin "İnne's-salâte tenhâ anî'l-fahşâi ve'l-münker" şeklinde başlayan ikinci kısmı, siyah zemine beyazla kalemişi tekniğinde uygulanmıştır. Abdülfettah dönemi restorasyonunda bu yazının eski fotoğraflarda görüldüğü üzere yeşil üzerine varakla yazılı iken 1950'li yılların restorasyonunda muhtemelen raspa altı dikkate alınarak siyah üzerine beyazla yazma yoluna gidildiği anlaşılıyor. Yazının tatbik edildiği horasan sıva rutubet nedeni ile niteliğini yitirmiş olup, dökülmeler göze çarpmaktadır (Fotoğraf 7a). Horasan sıvanın niteliğini yitirmesi nedeni ile yazı zemini yenileneceğinden yazının rölövesi alınmış, zeminin horasan sıvasıyla yeniden hazırlanmasını müteakip yazı mevcut özellikleri korunarak ve harabiyetten bozulan alt yarısı usulüne

uygun biçimde tarafımızca rölöve üzerinde tashih edilerek bilinen yöntemlerle yerine yeniden uygulanmış, kendi dönemi içinde üslup özellikleri korunmuştur (Fotoğraf 7b).

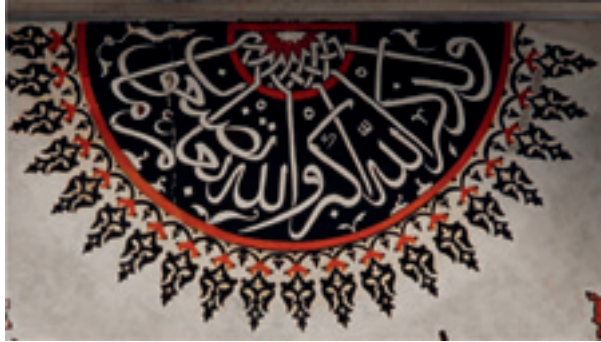
Fotoğraf 8 a, b Restorasyon Öncesi ve Sonrasında Tromp 5

Ankebüt Süresi'nin 45. âyetinin "Velezikrullâhi ekber, Va'llâhü ya'lemü mâ tesnaûn" şeklindeki üçüncü kısmı, siyah zemine beyazla kalemişi tekniğinde uygulanmıştır (Fotoğraf 8a). Abdülfettah dönemi restorasyonunda bu yazının eski fotoğraflarda görüldüğü üzere yeşil üzerine varakla yazılı iken, 1950'li yılların restorasyonunda muhtemelen raspa altı dikkate alınarak siyah üzerine beyazla yazma yoluna gidilmiş ve alttan çıkan doneler ışığında Hasan b. Ahmed Karahisari üslubu korumaya çalışılmışsa da aceleye getirildiğinden başarılı olunamamıştır. Yazıda bulunan hatalar nedeni ile yazının rölövesi alınmış zemin düzeltildikten sonra yazı gerekli tashihler yapılmış ve yazı tekrar eski yerine iade edilmiştir (Fotoğraf 8b).

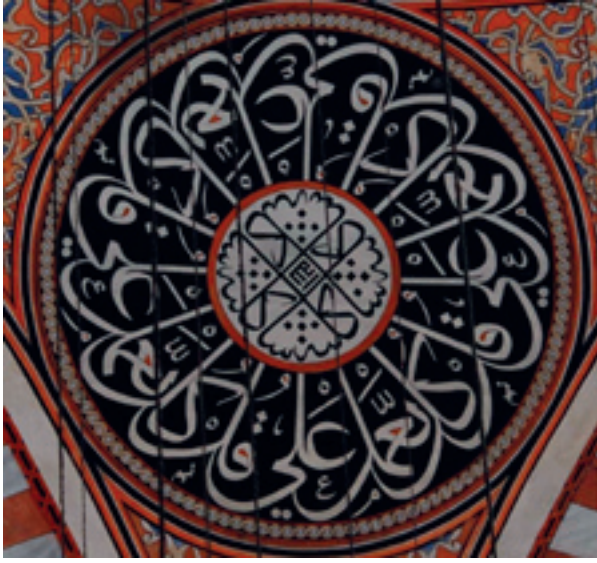
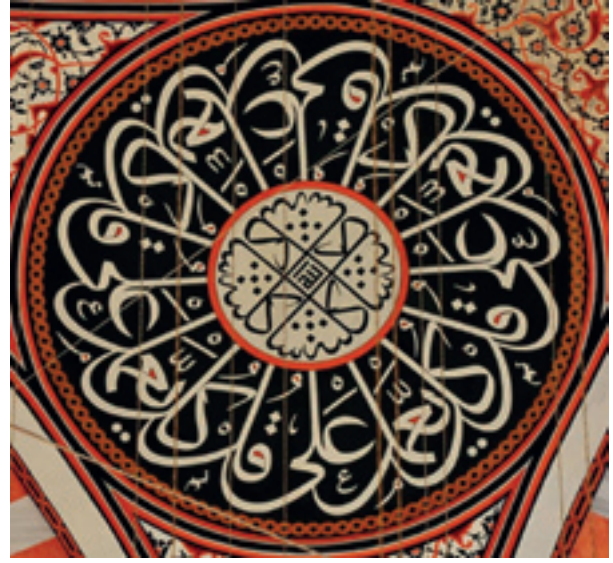
Fotoğraf 9 a, b Restorasyon Öncesi ve Sonrasında 1. Pandantif Yazısı

İsrâ Süresi'nin 84. âyetini konu alan dairevi biçimde 4 tekrarlı Celî Sülüs hat siyah zemine beyaz ile kalemişi tekniğinde uygulanmıştır. Âyetin metni: "Kul küllün ya'melü alâ şâkiletih". Anlamı: "De ki: Herkes kendi mizaç ve meşrebine göre iş yapar". Son kelime merkeze yerleştirilen bir daire içinde ana kısmın zıddına beyaz üzerine siyah ile ve daha ince bir kalemle, yine 4 tekrarlı olarak tasarlanmış, bunun da merkezine Ma'kûlî hat ile sadece "Allah" kelimesi yazılmıştır (Fotoğraf 9a). Çimento zemin üzerinde 1950'li yıllara ait bir uygulama olan yazıda yapılan raspada herhangi bir veriye rastlanmamış olup, üslup bakımından 20. yüzyıl eseridir. Bir önceki restorasyondan sağlıklı ve nitelikli kalmış olması sebebiyle çimento sıvanın sökülmemesine karar verilmiştir. Yazının göbeğindeki "şâkiletih" kelimesinde ka-

lem ağzı farklılıkları şeklinde ortaya çıkan nakkaş hataları ile sebepsiz yere tepetaklak vaziyette duran "Allah" kelimesi hattın özgünlüğüne zarar vermeden düzeltilmiş, zemin ve yazıdaki siyah ve beyaz tonlardaki aşırı sertlik ve kontrast görüntü, tüm yazılı alan zemini ile birlikte yeniden elden geçirilerek daha özgün durumdaki doğu pandantif yazılarıyla takım oluşturacak biçimde giderilmiştir (Fotoğraf 9b).

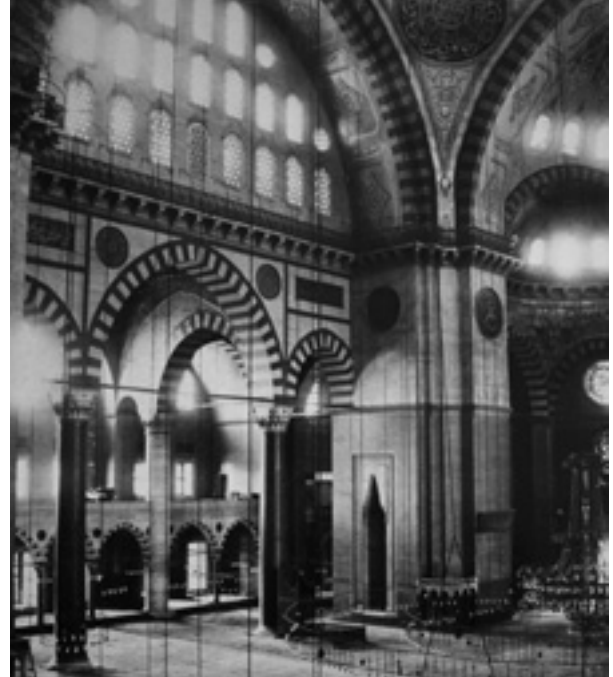
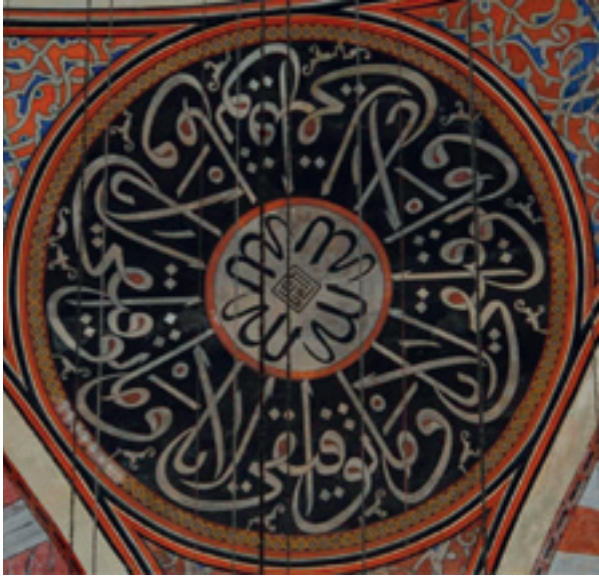
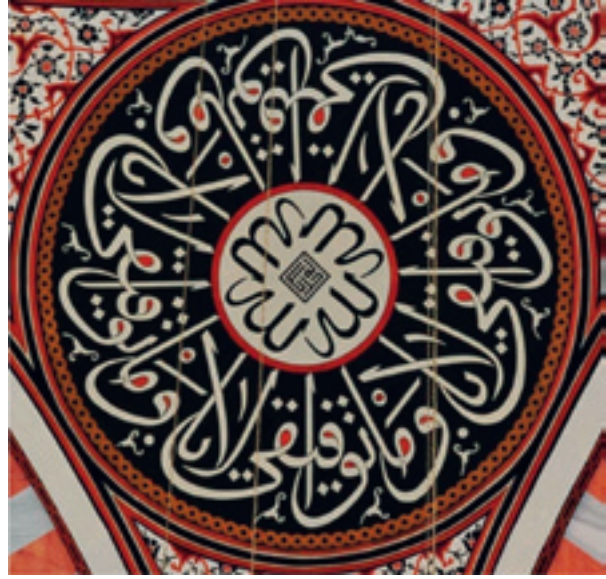
Fotoğraf 10 b, c Restorasyon Öncesi ve Sonrasında 2. Pandantifte Yazı

Hud Süresi'nin "Vemâ tevfikî illâ billâh" şeklindeki 88. âyetini konu alan dairevi biçimde 4 tekrarlı Celî Sülüs hat, siyah zemine kirlili beyaz ile kalemişi tekniğinde uygulanmış. Âyetin anlamı: "Başarım ancak Allah'ın yardımı iledir". Son üç harf (LLH) merkeze yerleştirilen bir daire içinde be-

yaz üzerine siyah ile ve daha ince bir kalemlle, ana metinden ayrı ve yine 4 tekrarlı olarak tasarlanmış. Bunun da merkezinde Ma'kılı hat ile sadece "Celle celâlüh" yazılıdır.

1950'li yıllara ait bir uygulama olan yazıda 16. yüz-yıl hattatı Hasan b.Ahmed Karahisarî'nin üslup özellikleri nispeten korunmaya çalışılmış. Yapılan raspa sonunda, mevcut yazının altında, bir önceki restorasyondan kalma aynı yazıya 10 cm kayma ile rastlanmıştır. Mealinden yola çıkarak böyle bir metnin kible tarafında değil, çıkışa yani avluya bakan pandantifte olması daha mantıklı bulunduğundan yapılan araştırma sonucunda Alman Arkeoloji Enstitüsü arşivinde bulunan 1900'lü yılların başlarına ait eski fotoğraflarda burada resorasyon öncesinde avluya bakan pandantif üzerinde bulunan Ra'd Sûresi'nin 16. âyetinin yer aldığı görülmüştür (Fotoğraf 29,30,31,32,33). İki önceki restorasyonda bu yazıların becayış sûretiyle neden değiştirildiği anlaşılamamış, gerek anlam içeriği, gerekse özgünlük yönüyle eski fotoğraflardaki uygulamanın yaşatılmasına karar verilerek, alınan rölevoeller yardımı ile her iki yazı da ol-

ması gereken yerlere yeniden iade edilmek sûretiyle özgün şekle dönüş sağlanmıştır (Fotoğraf 10a,b).

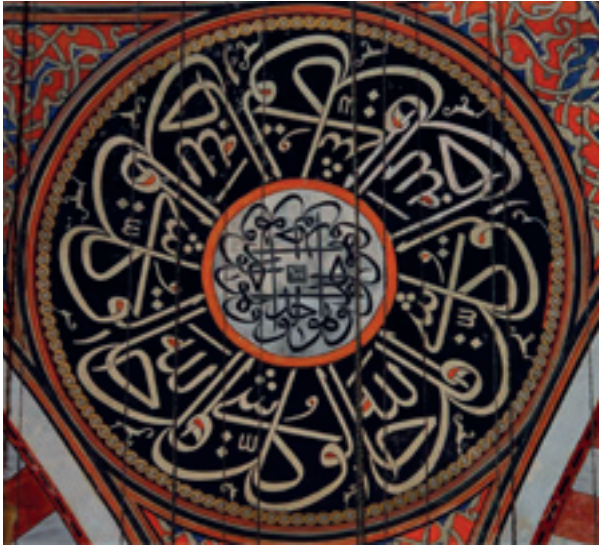
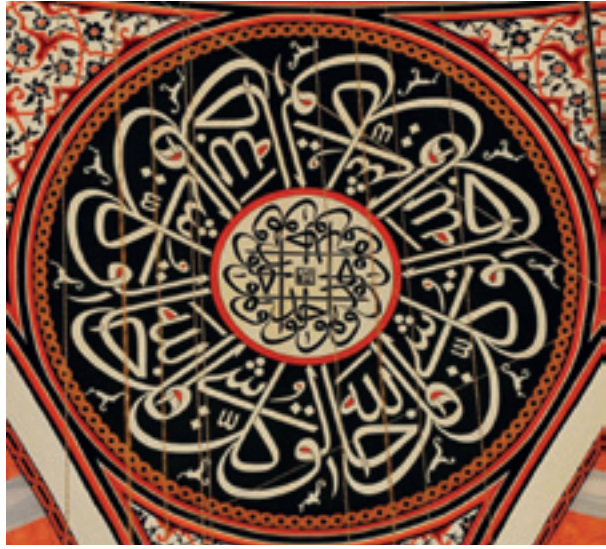
Fotoğraf 11 a, b Restorasyon Öncesi ve Sonrasında 3. Pandantifte Yazı

Ra'd Sûresi'nin "Ve hüve alâ külli şey'in vekil" şeklindeki 16. âyetini konu alan dairevî biçimde 4 tekrarlı Celi Sülüs hat, siyah çimento zemine beyaz ile kalemişi tekniğinde uygulanmıştır. Aynı metin Zümer Sûresi'nin 16. âyetinde de geçiyor. Âyetin anlamı: "O her şeye vekildir". Ayrıca merkeze yerleştirilen bir daire içinde beyaz üzerine siyah ile ve daha ince bir kalemlle "Sadekallähü'l-Azîm" ifadesi ana metinden ayrı ve yine 4 tekrarlı olarak tasarlanmış. Bunun da merkezinde Ma'kılı hat ile sadece "Celle celâlüh" yazılıdır (Fotoğraf 11a). Çimento zemin üzerinde 1950'li yılların uygulaması olan yazıda inşa dönemi hatlarının özelliği bulunmuyor. Ancak bir önceki yazı gibi sağlıklı görüntüsü ve nitelikli dönem eki sayılması nedeniyle çimento sıvaya dokunulmamış ve yazı korunmuştur. Zeminde ve yazıda karşımıza çıkan siyah ve beyaz tonlardaki çığ ve sert görün-

tü, tüm yazılı alan zemini ile birlikte elden geçirilerek daha özgün durumdaki doğu pandantif yazılarıyla takım oluşturacak biçimde giderilmiştir (Fotoğraf 11b).

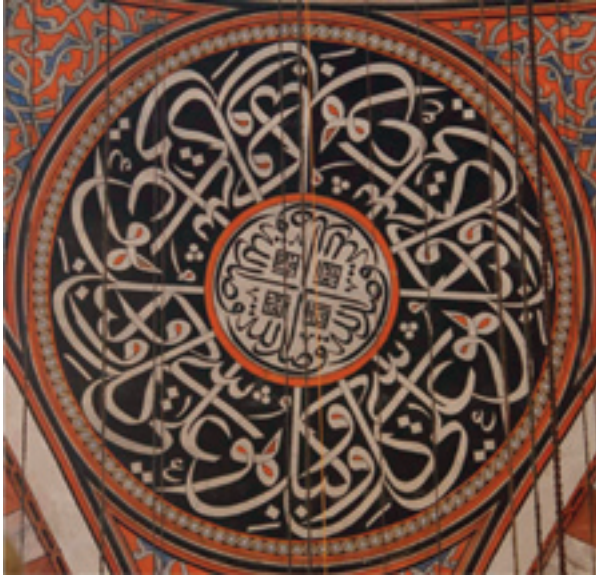
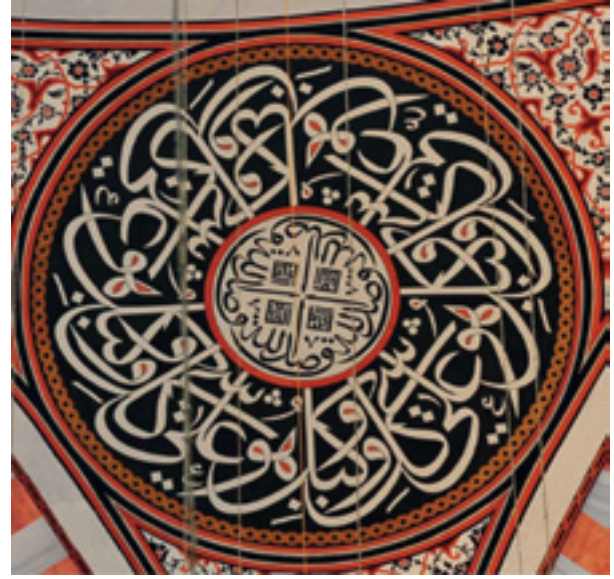
Fotoğraf 12a, b Restorasyon Öncesi ve Sonrasında 4. Pandantif Yazısı

Ra'd Sûresi'nin "Kuli'llâhü hâlikü külli şey'..." şeklinde başlayan 16. âyetini konu alan dairevi biçimdeki 4 tekrarlı Celî Sülûs kompozisyon, siyah zemine kirliliği beyaz ile kalemlişi tekniğinde uygulanmış. Âyetin anlamı: "De ki: Her şeyi yaratan ancak Allah'tır. Ve O birdir, karşı durulmaz güç sâhibidir". Âyetin daha ince bir kalemle ve beyaz üzerine siyah ile yazılan "Ve hüve'l-Vâhidü'l-Kahhâr" şeklindeki devamı, son kelime dışında merkeze yerleştirilen bir daire içine ana metinden ayrı ve yine 4 tekrarlı olarak tasarlanmış, metnin sonundaki "el-Kahhâr" kelimesi, ma'kûlî hat ile bu kompozisyonun merkezine yerleştirilmiştir (Fotoğraf 12a). Yazıda inşa döneminin üslup özelli-

ği nispeten korunmuştur. Yapılan raspa sonunda, mevcut yazının altında bir önceki restorasyondan kalma aynı metne rastlanmış olmakla birlikte yukarıda belirtilen mekan ve yazı ilişkisi sebebiyle yapılan araştırma sonucunda Alman Arkeoloji Enstitüsü Arşivinden temin edilen 1900'lü yılların başlarına ait eski fotoğraflarda, burada mihraba bakan ön pandantiftteki "Vemâtevfikî illâ billâh" şeklindeki Hud Sûresi'nin 88. âyetinin yer aldığı görüldüğünden, gerek anlam-mekan uyumu, gerekse özgün dizaynı korumak adına eski fotoğraflardaki uygulamanın yaşatılmasına karar verilerek, alınan rölöveler yardımı ile diğer yazı gibi bu yazı da eski özgün yerine nakledilmiş, ayrıca yazı çemberinde 4 kez tekrarlanan "billah" kelimelerindeki "bâ" ların altında unutulmuş olduğu anlaşılan noktalar da aynı kalem ucu kalınlığında ilgili boşluklara yerleştirilmiştir (Fotoğraf 12b).

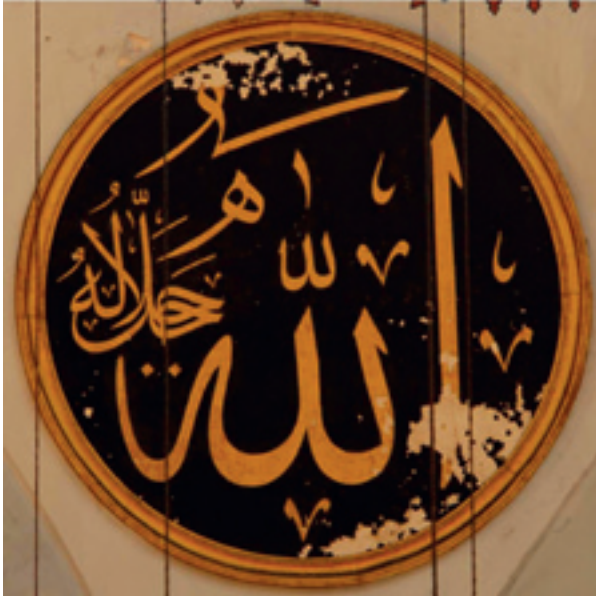
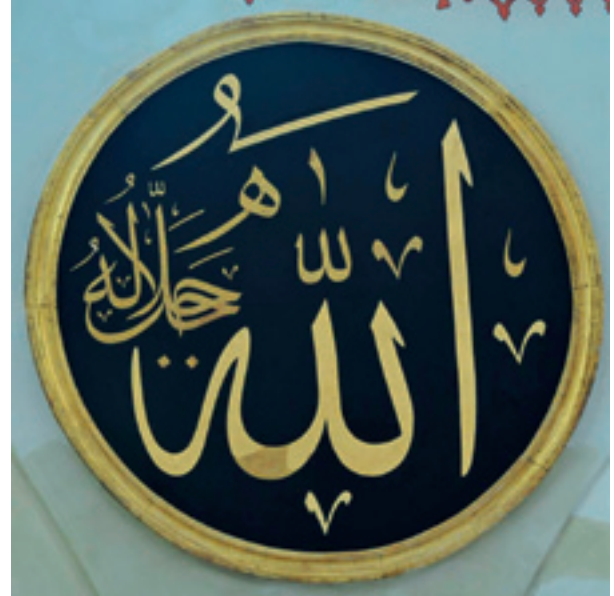
Fotoğraf 13 a, b Lafza-i Celal / Restorasyon Öncesi ve Sonrası

Mihrap cephesinin sağ üst kısmında yer alan yazıda koyu yeşil zeminli duvar üzerine altın varakla ve kalemişi tekniği ile Lafza-i Celâl (Allah Celle celâlüh) yazılmıştır. Hattın etrafında ahşap profilli bir çerçeve yer almaktadır. 1860'lı yılların eseri olup, diğer yazılar gibi hattat Abdülfettah Efendiye aittir. Hattın sağ alt, biraz da üst kısmında boyada kavlanmalar görülmektedir (Fotoğraf 13a). Rölövesi alınarak, eski fotoğraflar yardımıyla kalıplar üzerinde gerekli düzeltmeler tarafımızdan tamamlanmış ve zeminde yapılan sağlamlaştırma ve enjeksiyon uygulamalarını müteakip ilgili yere bilinen yöntemlerle taşınmıştır (Fotoğraf 13b).

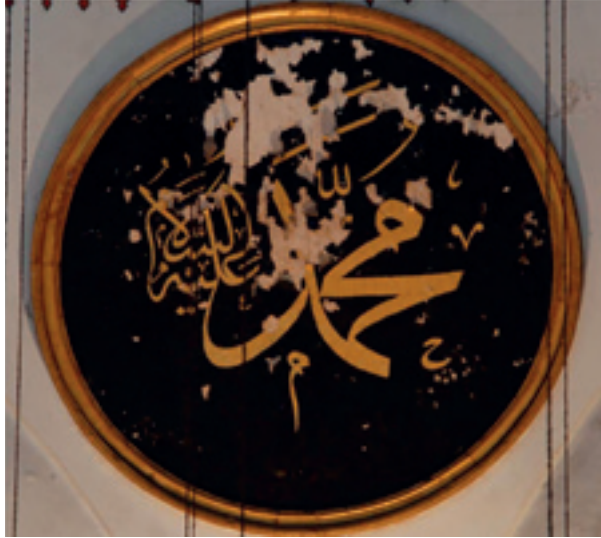
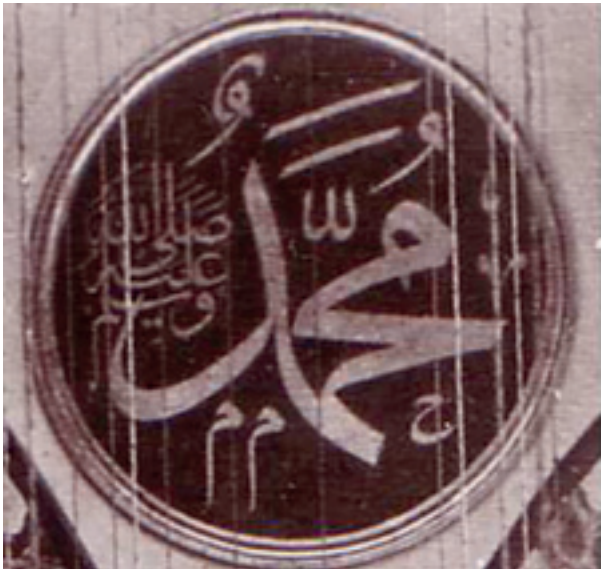
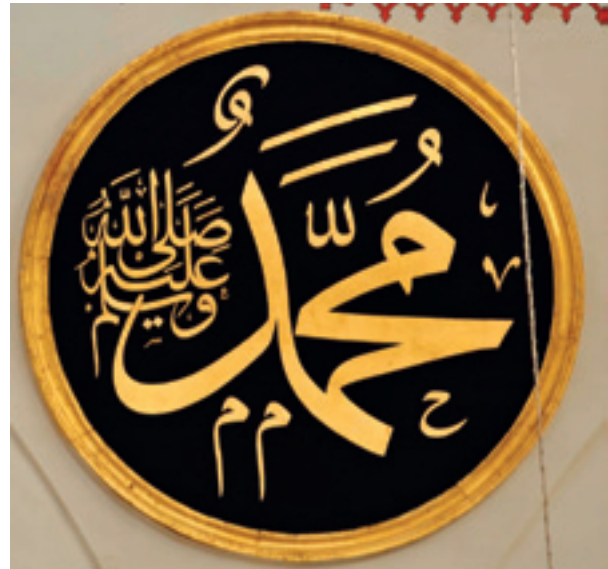
Fotoğraf 14 a İsm-i Nebî / Restorasyon öncesi

Koyu yeşil zemine varakla ve kalem işi tekniği ile (Muhammed Aleyhi's-Selâm) yazılmıştır. Etrafında ahşap profilli bir çerçeve yer almaktadır. Hattın kalem ucu kalınlığı itibariyle Lafza-i Celalle aynı olmadığı etrafındaki boşluktan da anlaşılabilir, İstanbul Üniv. Edebiyat Fakültesi Sanat Tarihi Bölümünde 1952 yılında Mürşide Baykal tarafından yapılan bir bitirme tezinde ve ayrıca Alman Kültür Merkezi Fotoğraf Arşivinde rastlanan fotoğraflarda İsm-i Nebi yazısındaki kalem kalınlığının öteki yazılarla aynı olduğu, ekinde ise Aleyhisselam yerine Sallallahu aleyhi ve sellem yazdığı görülmüştür. Muhtemelen 1900-1952 yılları arasında bir onarımda değiştirildiğini düşündüğümüz bu yazının neden ince kalem uygulandığı da anlayamamıştır (Fotoğraf 14a). Yazı ince kalemle küçük yazılmış olunca, etrafı da öteki levhalara göre fazlaca boş kalıyor.

1900'lü yıllara ait eski fotoğraflardaki kalem ucu kalınlığı diğer hatlar ile aynı görünen ve muhtevası biraz değişik olan İsm-i Nebî'den (Muhammed Sallallahu aleyhi ve sellem) hareketle ve Eminönü Yeni Cami'de bulunan yine hattat Abdülfettah Efendi'ye ait aynı kompozisyonundan da istifade ile eser, tarafımızdan yeniden hazırlanıp bilinen yöntemlerle ilgili zemine aktarılmış, böylece Osmanlı camilerinde geleneksel biçimde 8 parçadan oluşan bu levhalar arasında camide takım birliği ve bütünlüğü sağlanmış, yapılan uygulama ile eski fotoğraflarda görülen özgün ve doğru şekle tekrar dönülmüştür (Fotoğraf 14b).

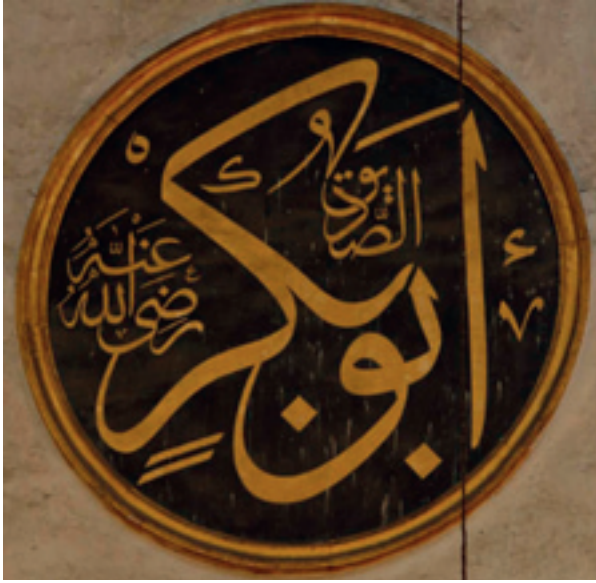
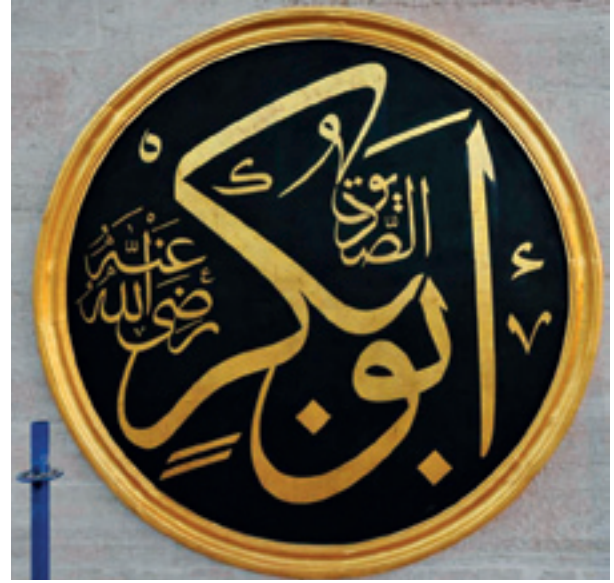
Fotoğraf 15 a, b Çihar-ı Yâr-ı Güzîn 1 (Ebubekir R.A.) Restorasyon Öncesi ve Sonrası

Mihrabın sağ tarafındaki filpâyenin avizeye bakan cephesi üzerinde, etrafını altın varaklı dairevi bir ahşap çerçevenin dolandığı koyu yeşil zemine varakla ve kalemişi tekniği ile "Ebû Bekir Radiyallahühân" yazılıdır (Fotoğraf

15a). Yazı üzerinde belli kısımlarda kavlanma ve kirlenmeye rastlanmıştır. Yazı yüzeyinde yapılan raspalarda herhangi bir veriye rastlanmamıştır. Gerekli temizlik çalışmaları yapıldıktan sonra, eksik kısımları tamamlamak sûretiyle eser mevcut haliyle restore edilmiştir. Ahşap çerçeve üzerindeki altın varak ta deformasyonlar nedeni ile yenilenerek üzerinde eskitme uygulanmıştır (Fotoğraf 15b).

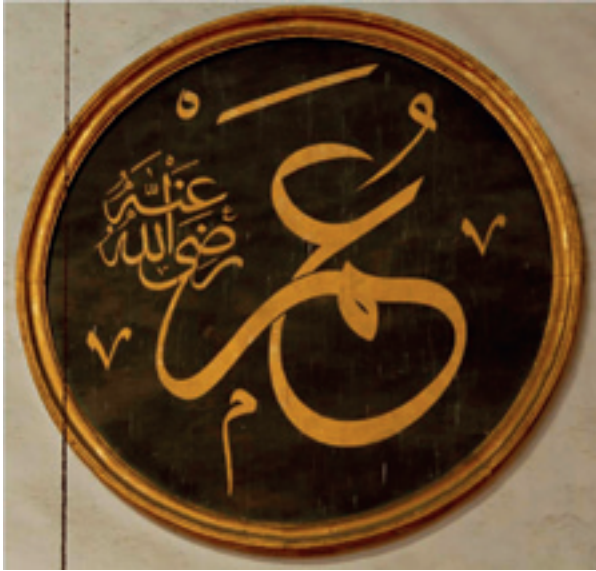
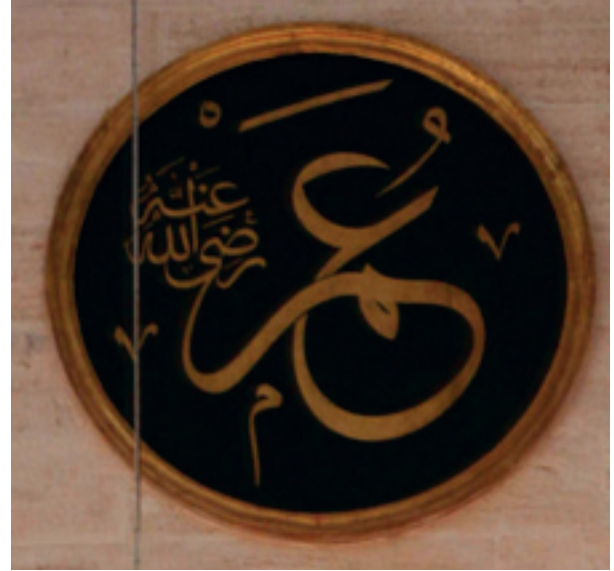
Fotoğraf 16 a, b Çihar-ı Yâr-ı Güzîn 2 (Ömer R.A.) Restorasyon Öncesi ve Sonrası

Mihrabın sol tarafındaki filpâyenin avizeye bakan cephesi üzerinde dairevi altın varaklı ahşap çerçeve içinde koyu yeşil zemine varakla "Ömer radiyallâhü anh" yazısı kalemişi tekniği ile uygulanmıştır (Fotoğraf 16a). Raspada alt kısımda 1950 öncesine ait tamamlayıcı unsurları biraz farklı tasarlanmış aynı yazıya rastlanmıştır. Ancak altta bulunan tamamlayıcı unsurlar tam olarak bir bütün oluşturmadığından herhangi bir müdahale yapılmamıştır. Mevcut yazı üzerinde gerekli temizlik çalışmaları yapıldıktan sonra eksik kısımları

tamamlamak sûretiyle eserin restoresi yoluna gidilmiştir. Etrafındaki ahşap çerçevenin altın varakları iyi durumda olduğundan temizlikleri yapılarak korunmuştur (Fotoğraf 16b).

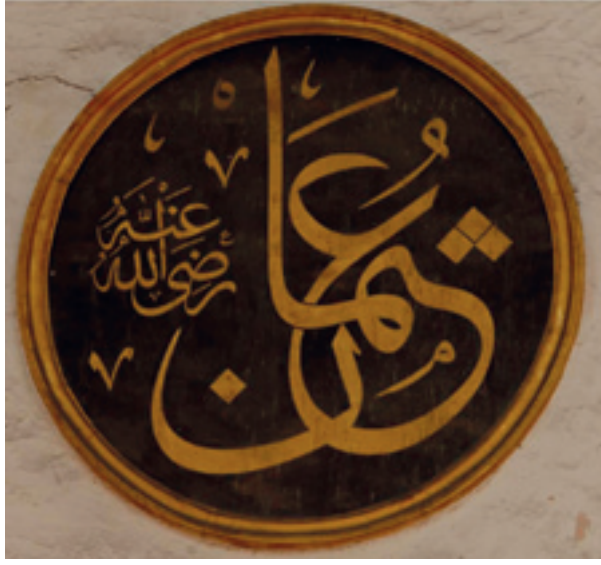
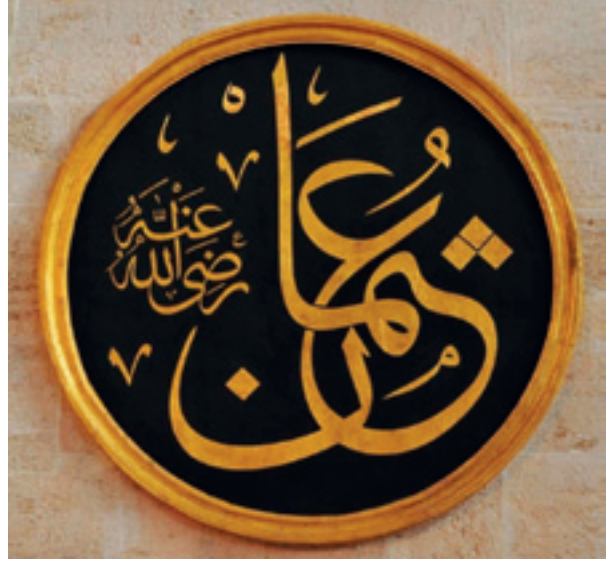
Fotoğraf 17 a, b Çihar-ı Yâr-ı Güzîn 3 (Osman R.A.) Restorasyon Öncesi ve Sonrası

Mihraba bakarken sağ arka planda kalan filpâyenin iç cephesi üzerinde koyu yeşil zeminli duvar üzerine varakla "Osman radiyallâhü anh" yazısı kalemişi tekniğinde uygulanmıştır (Fotoğraf 17a). Yazı üzerinde gerekli temizlik çalışmaları yapıldıktan sonra eksik kısımları tamamlamak sûretiyle eser mevcut haliyle restore edilmiştir. Hattı dolanan ahşap çerçevenin altın varakları iyi durumda olduğundan temizlikleri yapılarak yerinde korunmuştur (Fotoğraf 17b).

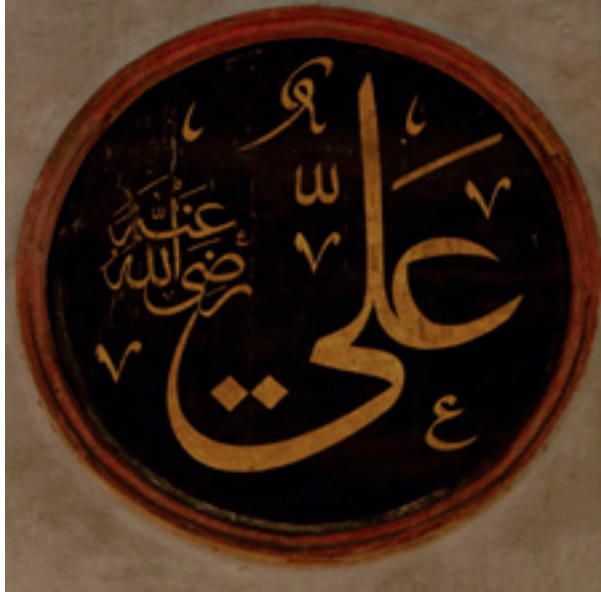
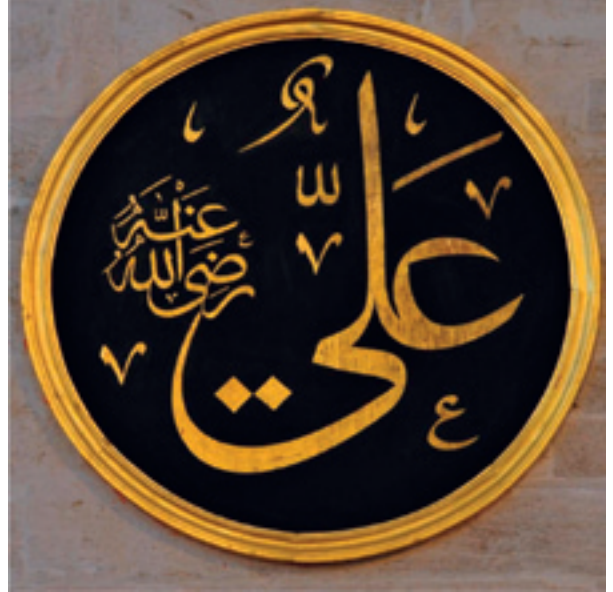
Fotoğraf 18 a, b Çihar-ı Yâr-ı Güzîn 4 (Ali R.A.) Restorasyon Öncesi ve Sonrası

Mihraba bakarken sağ arka taraftaki pâyenin iç cephesi üzerinde koyu yeşil zeminli duvar üzerine varakla ve kalemişi tekniği ile "Ali radiyallâhü anh" yazısı uygulanmış (Fo-

toğraf 18a), yüzeyde yapılan araştırma raspalarında herhangi bir veriye rastlanmamıştır. Gerekli temizlik çalışmaları yapıldıktan sonra eksik kısımları tamamlama sûretiyle eser mevcut haliyle restore edilmiştir. Ahşap çerçeve üzerindeki altın varak ta deformasyonlar nedeni ile yenilenmiş, ancak üzerinde eskitme uygulanmıştır (Fotoğraf 18b).

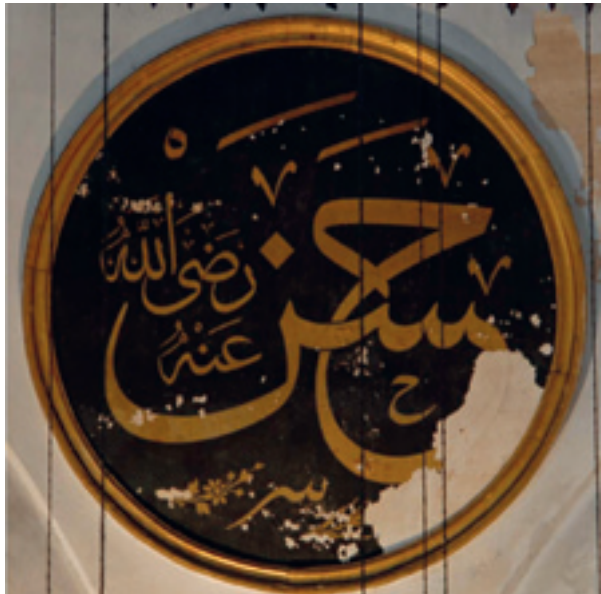
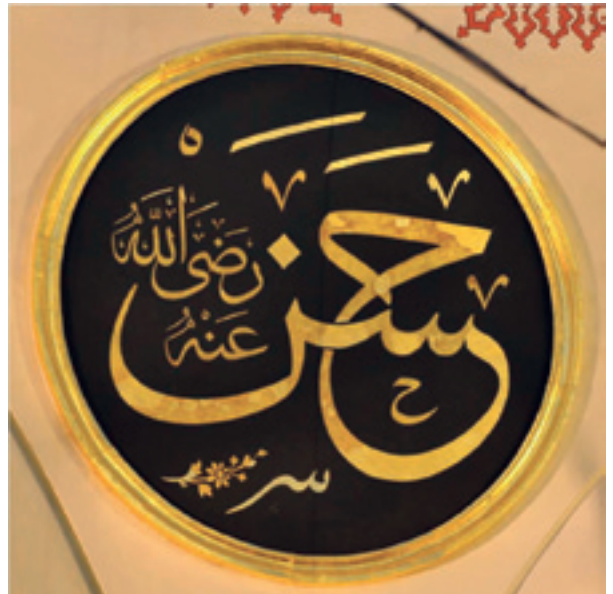
Fotoğraf 19 a, b Haseneyn 1 (Hasan R.A.) Restorasyon Öncesi ve Sonrası

Koyu yeşil zemine varakla "Hasan radiyallahü anh" yazısı kalemîşi tekniğinde uygulanmıştır. Yazı kuzey cephesinde olması ve diğer etkenlerden dolayı boyada kavlanma ve dökülmeler had safhada idi (Fotoğraf 19a). Rölövesi alınarak, uzmanınca eski fotoğraflar yardımıyla üzerinde gerekli tashih ve düzeltmeler tamamlanmış ve zeminin de yapılan sağlamlaştırma ve enjeksiyon uygulamalarına müteakip ilgili yere bilinen yöntemlerle taşınmıştır. Eksik kısımlarda yapılan müdahale kadar varaklama yapılmıştır. Ahşap çerçeve üzerindeki altın varak da deformasyonlar nedeni ile yeniden varaklanmıştır. Yeni yapılan varaklarla, eski varaklarla çok farklılık gösterdiğinden yeni varaklara eskitme yapılmıştır (Fotoğraf 19b).

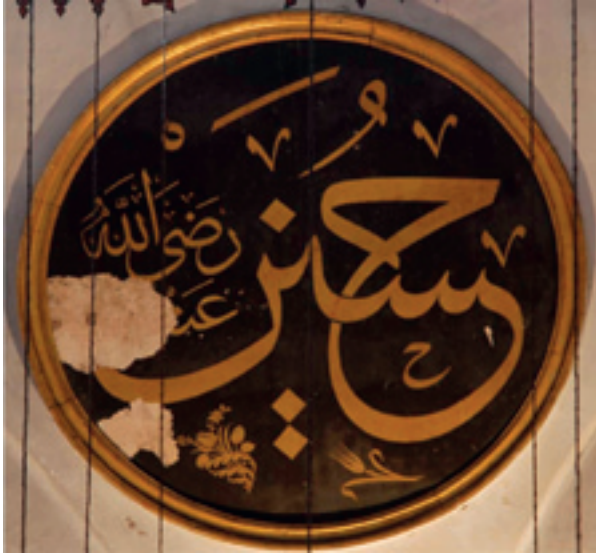
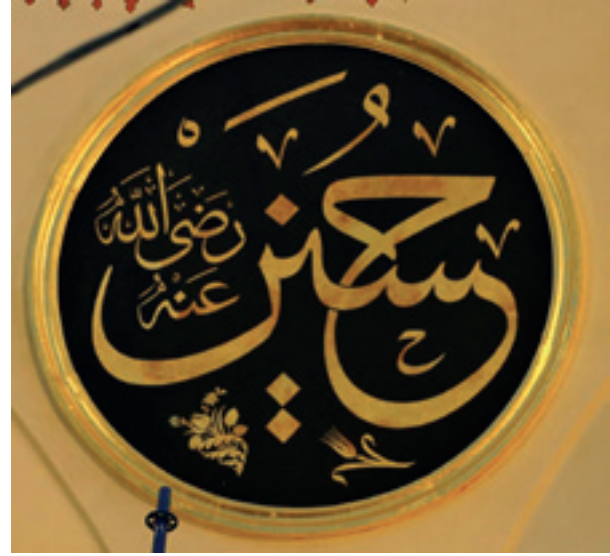
Fotoğraf 20 a, b Hasaneyn 2 (Hüseyn R.Aç) Restorasyon Öncesi ve Sonrası

Koyu yeşil zeminli duvara varakla "Hüseyn radiyallahü anh" yazısı kalemîşi tekniğinde uygulanmıştır. Yazının kuzey cephesinde olması ve diğer etkenlerden dolayı boyada kavlanma ve dökülmeler had safhada idi (Fotoğraf 20a). Rölövesi alınarak, eski fotoğraflar yardımıyla üzerinde gerekli tashih ve düzeltmeler ekibimizce tamamlanmış ve zeminde yapılan sağlamlaştırma ve enjeksiyon uygulamalarını müteakip ilgili yere bilinen yöntemlerle taşınmıştır. Eksik kısımlarda yapılan müdahale kadar varaklama yapılmış, ahşap çerçeve üzerindeki altın varak ta deformasyonlar nedeni ile yenilenmiş ve üzerinde eskitme uygulanmıştır (Fotoğraf 20b).

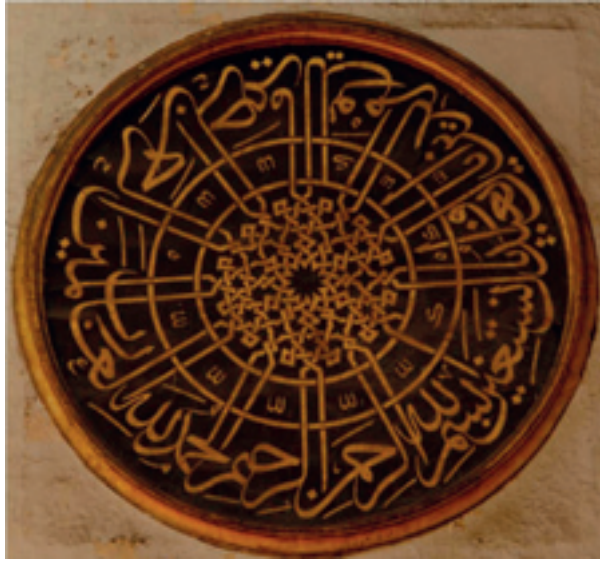
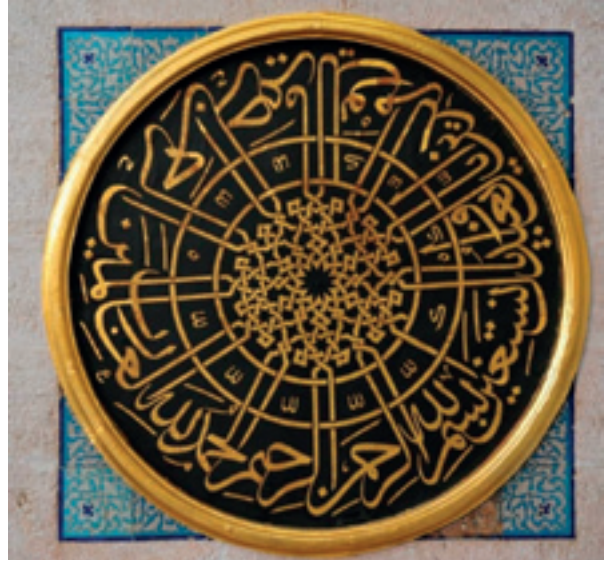
Fotoğraf 21 a, b Batı Cephesi nde Fâtiha'nın 1. Kısmı / Restorasyon Öncesi ve Sonrası

Mihraba bakan sağ filpâyenin kuzey cephesinde yer almakta olan varaklı ahşap çerçevenin içinde koyu yeşil zemine varakla ve kalemîşi tekniği ile müdevver tarzda Celî Sülüs Fâtiha Sûresi (nin ilk yarısı) kompoze edilmiştir (Fotoğraf 21a). Mihrabın sağ ve solunda yer alan Hasan b.Ahmed Karahisarî'ye ait iki parçalı çini Fâtihadan esinlenmiş olmakla birlikte yazı, 1860'lı yılların eseri olup, hattat Abdülfettah Efendi'ye aittir ve mihraptakilerden çok farklı bir üslubu temsil eder.

Ancak filpâye zeminlerinin muhdes çimento sıvalardan arındırılması sırasında müdevver celî sülüs Fâtihâ'nın hemen etrafında rastlanan 4 parça çini köşebent süslemesi, bu köşe süslemelerinin ortasında bir başka hat kompozisyonunun mevcudiyetini ima etmiş ve nitelik akabinde titizce yapılan raspa çalışmaları Abdülfettah Fâtihâ'sının üzerine oturduğu macun sıva altında kare formunda 16. yüzyıl İznik eseri bir çini pano bulunduğunu, bunun da ortasında mihrap etrafındaki madalyon biçimi celî sülüs Fâtihâ'yı renk farkıyla tekrarlayan Karahisarî üslubunda özgün bir Hasan Çelebi Fâtihâ'sının yer aldığını ortaya çıkarmıştır.

Bu gibi sebeplerle raspada açılan ya da eskiyen kısımların bilinen yöntemlerle onarım ve ikmali yoluna gidilmiş, kubbeler altındaki mevcut simetrik dekoratif düzenin korunması sağlanmıştır. Ahşap çerçeve üzerindeki altın varakta usulünce yenilenerek eskitme yapılmıştır (Fotoğraf 21b).

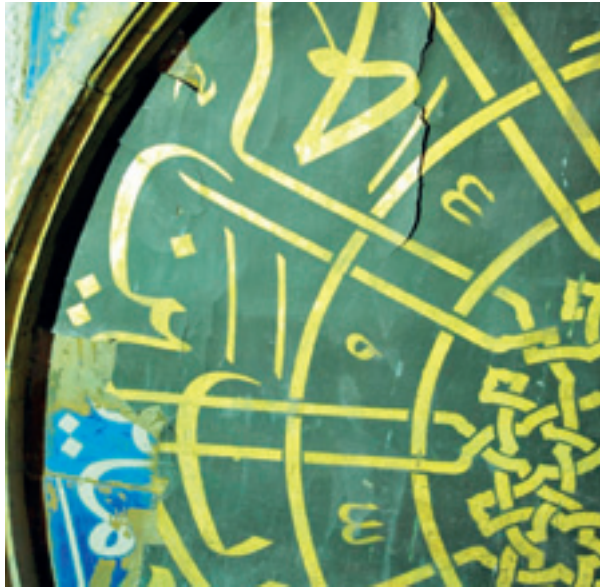
Fotoğraf 21 c Raspada zemin altından çıkan çini üzerinde yazı

Çini üzerinde oluşturulan 4 mm kalınlığındaki koyu yeşil zemin üzerine varakla uygulanmış olan bu fevkalade güzellikteki A.Fettah yazısı, nitelikli bir dönem eki sayılmaktadır. Macun zemin altındaki çini pano üzerinde de üstteki gibi Fâtihâ Sûresi (nin ilk yarısı) kompoze edilmiştir (Fotoğraf 21c). Sadece alttaki çini yazısı ile üstteki yazı arasında 6-7 cm kadar bir kayma olduğu görülmüştür. Üstteki nefis yazının, yazıya zarar vermeden sökülmesinin zorluğu ve taşıdığı risk karşısında yazıda konsolidasyon yapılarak ihya edilmesi ve varaklı ahşap çerçeve etrafında kalan çini

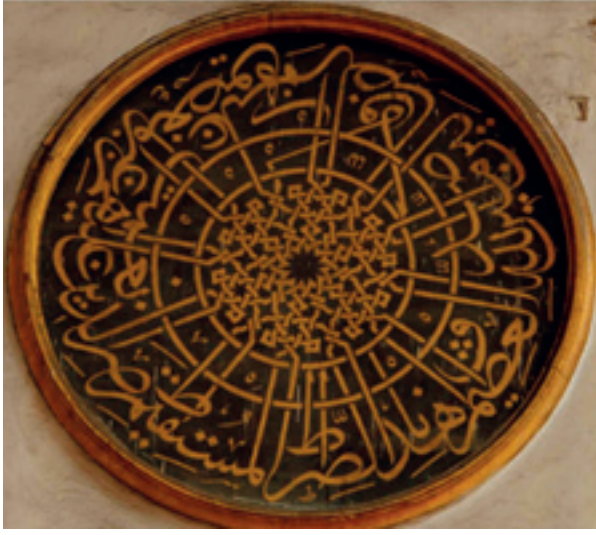
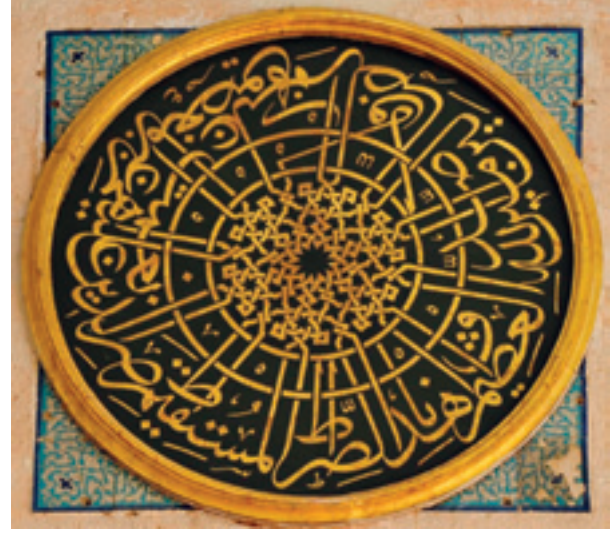
Fotoğraf 22 a, b Doğu Cephesi nde Fâtiha'nın 2. Kısmı / Restorasyon Öncesi ve Sonrası

Mihraba bakan sol filpâyenin kuzey cephesinde yer almakta olan varaklı ahşap çerçevenin içinde koyu yeşil zemine varakla ve kalemişi tekniği ile müdevver tarzda Celî Sülûs Fâtiha Süresi (nin ikinci yarısı) kompoze edilmiştir (Fotoğraf 22a). Yani bir anlamda sağ ön filpâyedeki müdevver celî sülûs Fâtiha'nın ikinci yarısını oluşturur. Bir önceki hat gibi mihrabın sağ ve solundaki iki parçalı Karahisarî tarzı çini Fâtiha'dan esinlenerek Abdülfettah Efendi tarafından kaleme alınmıştır.

Üstteki nefis yazının zarar görmeden sökülmesindeki risk karşısında, varaklı ahşap çerçeve etrafında kalan çini üçgen boşluklar içinde Çin bulutlarından oluşan süslemelerin temizlenerek sergilenmesine yönelik olarak, raspa ve diğer sebeplerle oluşan bozulmalarının fotoğraflamayı müteakip usulünce restoresi yoluna gidilmiş, böylece raspa bulguları ışığında mihraptakilerden farklı bir kompozisyon teşkil etmediğini düşündüğümüz alttaki yazılarla üstteki yazıları birlikte korunması yolu tercih edilmiştir (Fotoğraf 22b).

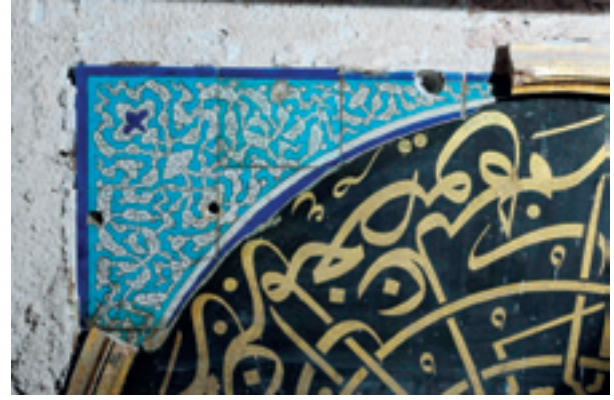
Fotoğraf 22 c, d Doğu Cephesinde Fâtiha'nın 2. Kısmı (Raspa Sonrası)

Duvar zeminlerinin muhdes çimento sıvalardan arındırılması sırasında sağ filpâyedeki müdevver celî sülûs A.Fettah yazısının altından çini üzerine nakşedilmiş özgün 16. yüzyıl Fâtiha'sı ortaya çıkınca, aynı çalışma bu cephede de tekrarlanmış ve sağ baştaki Fâtiha'nın diğer yarısının da burada bulunduğu tesbit edilmiştir.

Çini üzerinde oluşturulan 4 mm. kalınlığındaki koyu yeşil zemin üzerine varakla uygulanmış olan bu güzel yazıyı, nitelikli bir dönem eki saymak durumundayız (Fotoğraf 22c,d).

Macun sıva altında bulunan çini üzerinde de biraz kaymış olmakla birlikte üstteki gibi Fâtiha Süresi'nin ikinci yarısı bulunmaktadır.

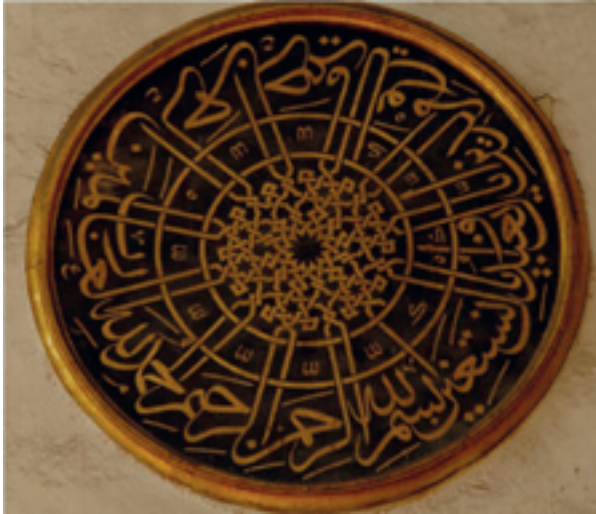
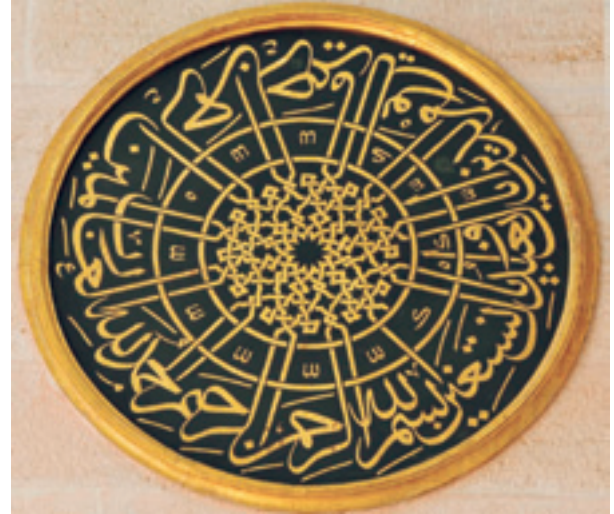
Fotoğraf 23 a, b Doğu Cephesi ne 2. Fâtiha'nın 1. Kısmı / Restorasyon Öncesi ve Sonrası

Cami iç mekânından avlu cephesine bakınca, sağ pâyenin kibleye bakan yüzünde yer alan varaklı ahşap çerçeve içindeki koyu yeşil zemine varakla ve kalem işi tekniği ile müdevver celi sülüs Fâtiha'nın ilk yarısı kompoze edilmiştir (Fotoğraf 23a). Bu eser ve hemen karşısındaki devamının, az önceki 2 parçalı Fatiha'nın pek çok açıdan birer tekrarı

görünümünde olduğu ve 1860'lı yılların restorasyonunda iç mekân yazılarının bu katında A.Fettah Efendi tarafından kurulmaya çalışılan 4'lü simetrik düzeni tamamlamak için devreye sokulduğu düşünülebilir.

Bu mükemmel ve orijinal yazının, yüzeydeki iyi durum nedeni ile temizlikleri yapıldıktan sonra gerekli kısımlarda boya ve varak yardımı ile ihyası yoluna gidilmiştir (Fotoğraf 23b).
