SÜLEYMANİYE CAMİİ HATLARI 2010 RESTORASYONU

The 2010 Restoration of the Suleymaniye Mosque's Calligraphy

Prof. Dr. M. Hüsrev Subaşı | *Hat Sanatı Uzmanı, Fatih Sultan Mehmet Vakıf Üniversitesi, Güzel Sanatlar Fakültesi Dekanı*

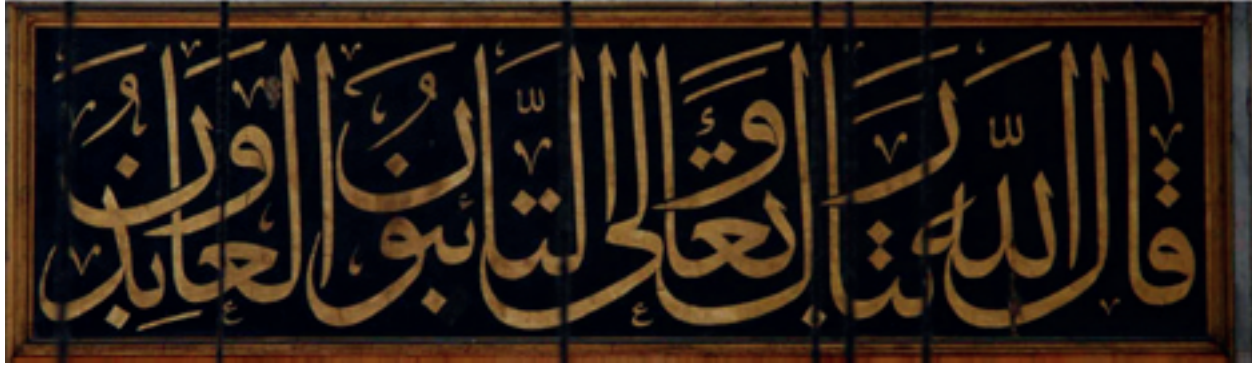
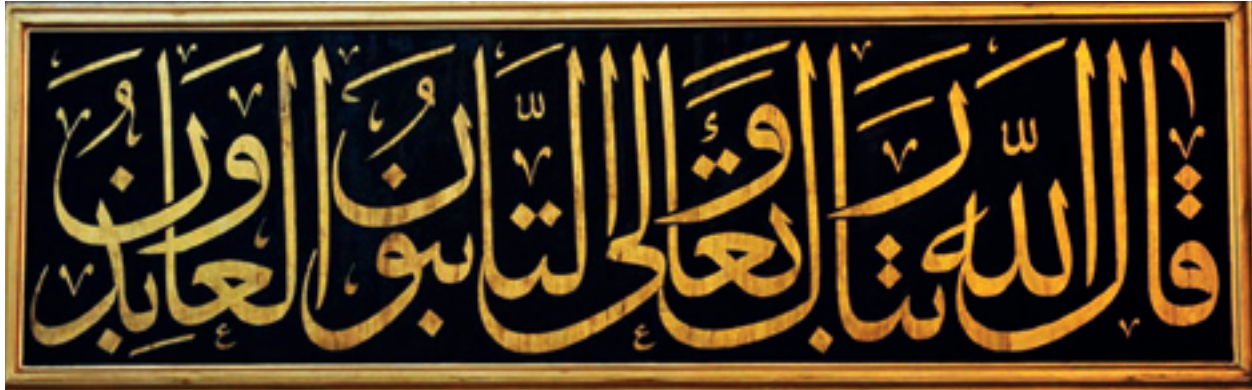
Fotoğraf 24 a, b Batı Cephesinde 2. Fâtiha'nın 2. Kısmı / Restorasyon Öncesi ve Sonrası

Avlu cephesine bakınca sol pâyenin kibleye bakan yüzünde yer almaktadır (Fotoğraf 24a). Tüm özellikleriyle bir önceki yazının bir benzeri görünümünde olup, üzerindeki metin koyu yeşil zemine varakla tatbik edilmiş Fâtiha Süresinin ikinci yarısından ibarettir.

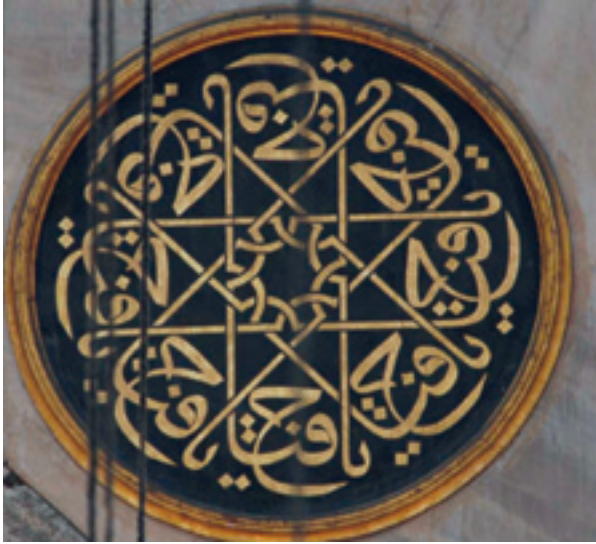
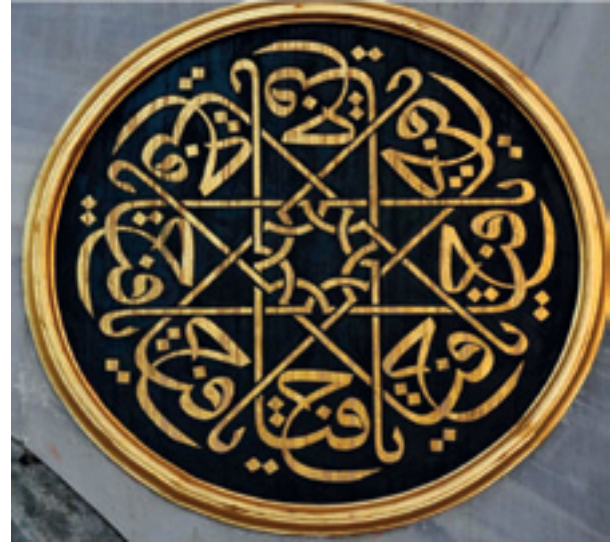
Fotograf 26 a, b 83 Batı Kemer / Hat-2 Restorasyon Öncesi ve Sonrası

Kemerin hemen sağ başında yer alan dairevî ahşap çerçeve içindeki koyu yeşil zemine altın varakla 8 defa yazılan “Yâ Fettâh” ifadesindeki elif uzantıları merkezde sekiz kollu bir yıldız oluşturmakta, kompozisyonu bir madalyon şekline sokmaktadır. Eser üzerinde genel temizlik yapıldıktan sonra gerekli alanlarda (hem zemin hem de varakta) ihya çalışmaları yapılmış, etrafındaki ahşap çerçevenin altın varakları da yenilenmiştir (Fotograf 26a,b).

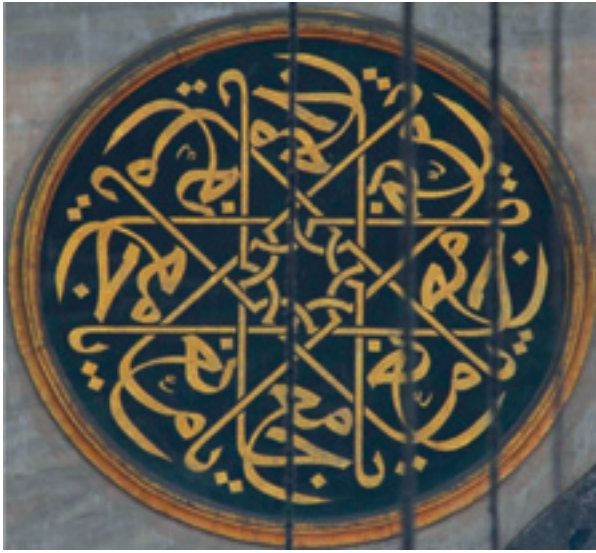
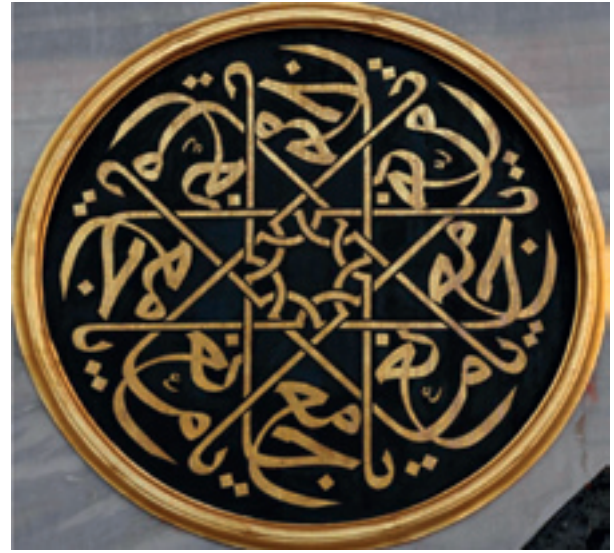
Fotograf 27 a, b Batı Kemer / Hat-3 Restorasyon Öncesi ve Sonrası

Kemerin hemen sol başında yer alan etrafı ahşap çerçevesi koyu yeşil zemin üzerine altın varaklı dairevî madalyonda, 4 tekrarlı “Yâ Câmî' yâ Mânî” yazmakta, elif uzantıları merkezde sekiz kollu bir yıldız oluşturmaktadır. Eser üzerinde genel temizlik yapıldıktan sonra gerekli alanlarda (hem zemin hem de varakta) ihya çalışmaları yapılmış, etrafındaki ahşap çerçevenin altın varakları da yenilenmiştir (Fotograf 27a,b).

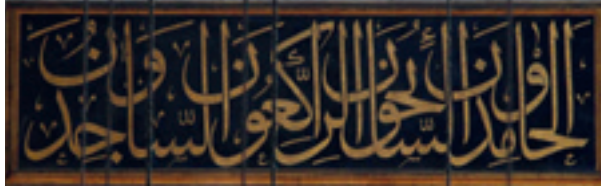
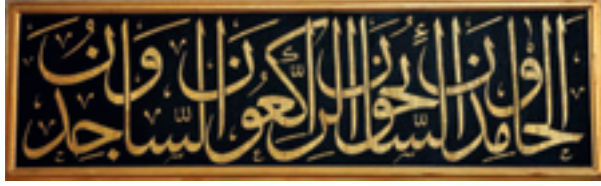
Fotoğraf 28 a, b Batı Kemer / Hat-4 Restorasyon Öncesi ve Sonrası

Yatay dörtgen koyu yeşil zemine varak ile Tevbe Süresi'nin 12. âyetinin “el-Hâmidûne's-sâihûn'r-râkiûne's-sâcidûn” şeklindeki ikinci kısmı yazılmıştır. Hat'ın temizliği yapıldıktan sonra gerekli alanlarda (hem zemin hem de varakta) ihya çalışmaları yapılmış, eserin etrafını çevreleyen ahşap çerçevenin altın varakları yenilenmiştir (Fotograf 28a,b).

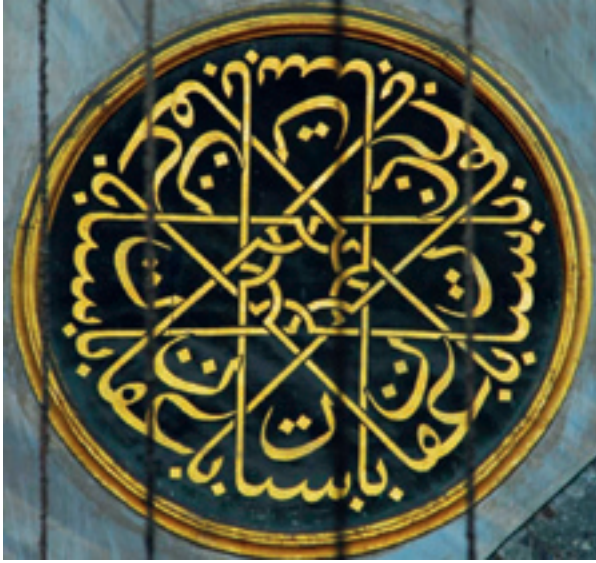
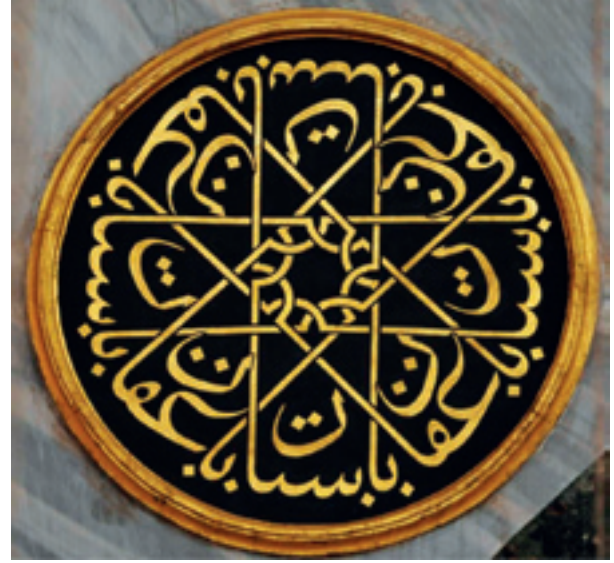
Fotoğraf 31 a, b Doğu Kemer/Hat-3 Restorasyon Öncesi ve Sonrası

Kemerin hemen sol başında yer alan etrafi ahşap çerçevesi dairevi madalyonda, 4 tekrarlı "Yâ Gaffâr yâ Settâr" yazmakta, elif uzantıları merkezde sekiz kollu bir yıldız oluşturmaktadır. Eserde genel temizlik yapıldıktan sonra gerekli alanlarda (hem zemin hem de varakta) restore çalışmaları yapılmıştır (Fotoğraf 31a,b).

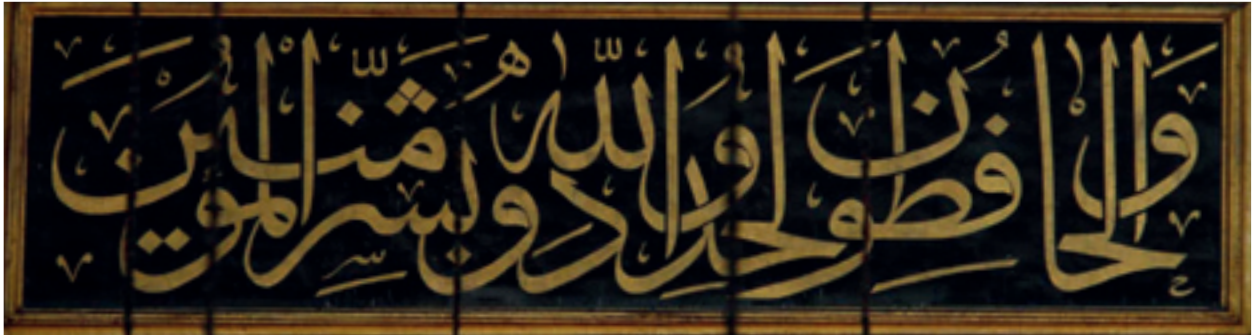
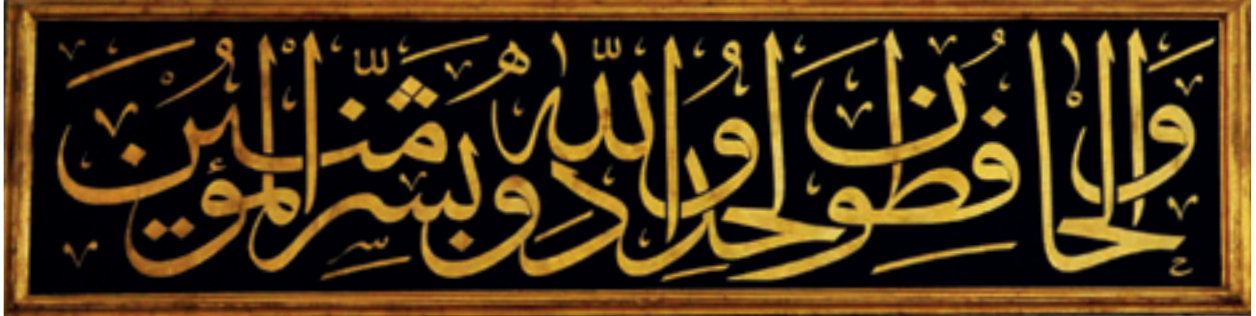
Fotoğraf 32 a, b Batı Kemer / Hat-4 Restorasyon Öncesi ve Sonrası

maktadır. Maalesef 1997'de yeniden varaklanırken hayli bozulmuş bulunan bu yazıların restorasyonu ona hayat kazandıracak sanat emektarlarını hayli yoracağına benzemektedir.
