FATİH CAMİİ VE I. MAHMUT KÜTÜPHANESİ PROJE DEĞERLENDİRME VE UYGULAMALARI

THE EXAMINATION AND APPLICATIONS OF FATİH MOSQUE AND I. MAHMUT LIBRARY'S DRAWINGS

Sevinç Karahan | Rest. Uzm. Y. Mimar

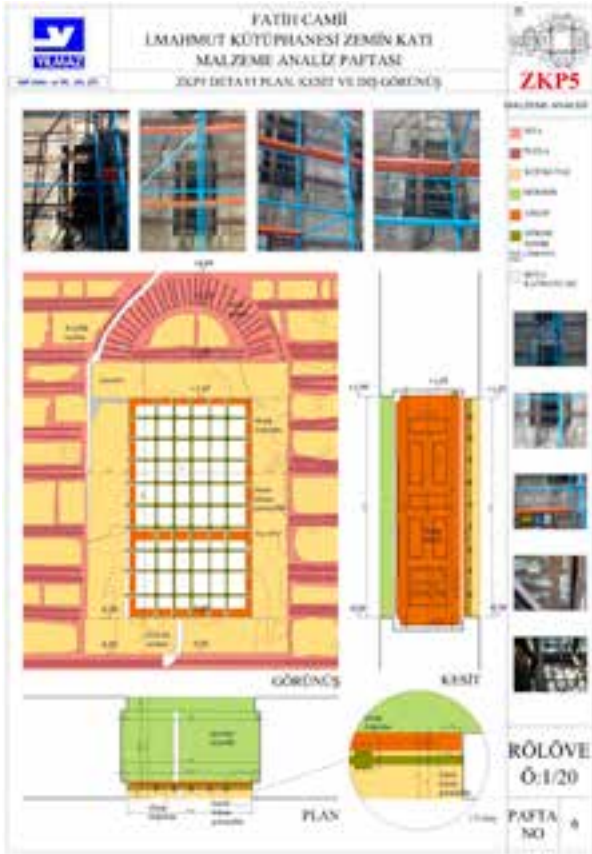
Şekil 1 Fatih Camii I. Mahmut Kütüphanesinin zemin katına ait malzeme analiz paftası

Ayrıca, iskele kurulmasının ardından yapılan ölçümlerde tespit edilen sayısal farklılıklar ve 1/100 olarak onaylı projelerle uygulama yapılmasının mümkün olmaması nedeniyle 1/20 ölçekli detay çizimlerine başlanmış, malzeme analiz, hasar tespit ve müdahale paftaları hazırlanmış, fotoğraf albümleri oluşturulmuştur.

Şantiye çalışma sistemi, bilim kurulunun almış olduğu kararların uygulanmasını sağlamak ve denetlemek, her uygulamanın malzeme analiz, hasar tespit ve müdahale yöntemlerini içeren paftaların hazırlanması şeklinde yürütülmüştür.

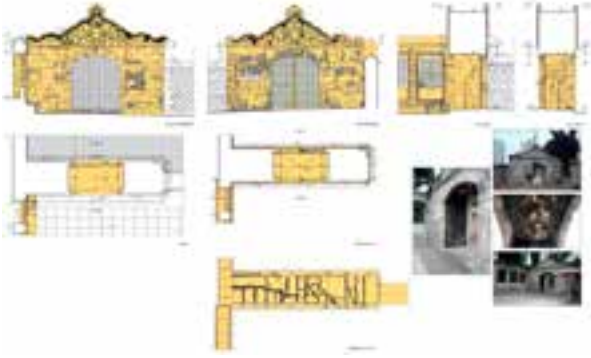
Şekil 3 Çorbacı Kapısı malzeme analiz paftası

- Hazire duvarlarının projelendirilmesi (malzeme, hasar ve müdahale paftalarının hazırlanması), detaylı olarak fotoğraflandırılması,
- Çorbacı, Türbe, Börekçi ve Boyacı kapılarının projelendirilmesi (malzeme, hasar ve müdahale paftalarının hazırlanması) istenmiş ve şantiye çizim ekibi tarafından tüm çizimler 1/20 ve uygun ölçeklerde projelendirilmiştir.
- I. Mahmut Kütüphanesi için de pencere aksları esas alınarak 1/20 ölçekli malzeme analiz, hasar tespit ve müdahale paftaları hazırlanmış ve Prof.Dr. Feridun Çılı'nın önerdiği sağlamlaştırma çalışmaları sonucunda cephe onarımları gerçekleştirilmiştir.

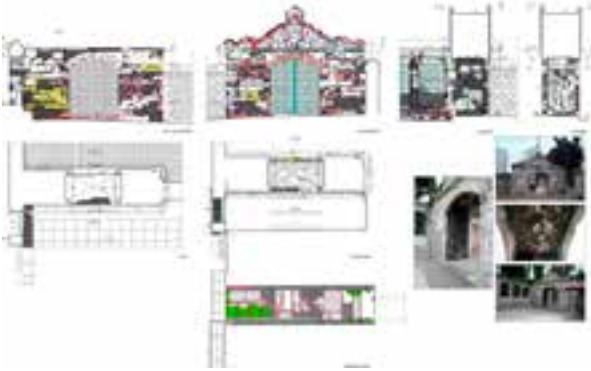
Şekil 4 Çorbacı Kapısı hasar tespit paftası

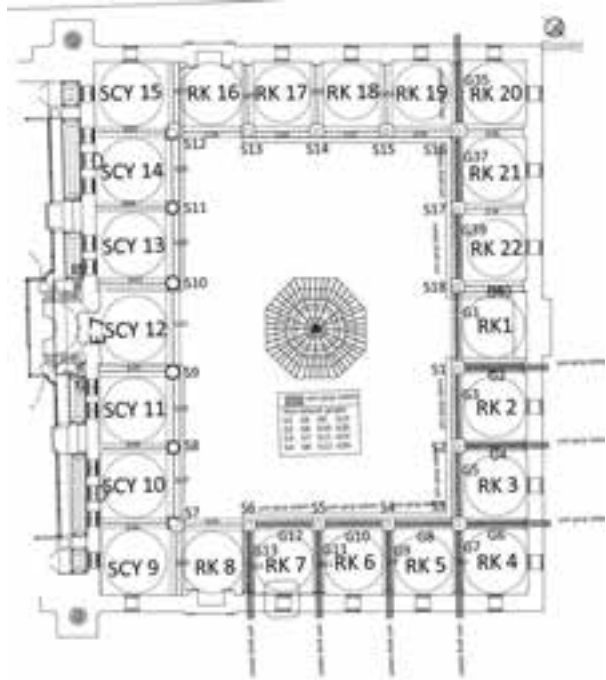
Şekil 6 Fatih Camii avlu revaklarında uygulanan paslanmaz gergi sistemine ait proje

Bilim Kurulu'na sunulan caminin revaklı avlusunda (RK1, RK2, RK3, RK4, RK5, RK6, RK7, RK20, RK21, RK22'de G1-G13 ile G35-G39 arasındaki gergilerde) yapılacak paslanmaz çelik gergi sistemine ilişkin proje, İstanbul 4 No.lu Kültür ve Tabiat Varlıklarını Koruma Bölge Kurulu'nun 07.04.2010 gün ve 3694 sayılı kararı ile uygun bulunmuş ve bu projeye göre uygulama tamamlanmıştır.

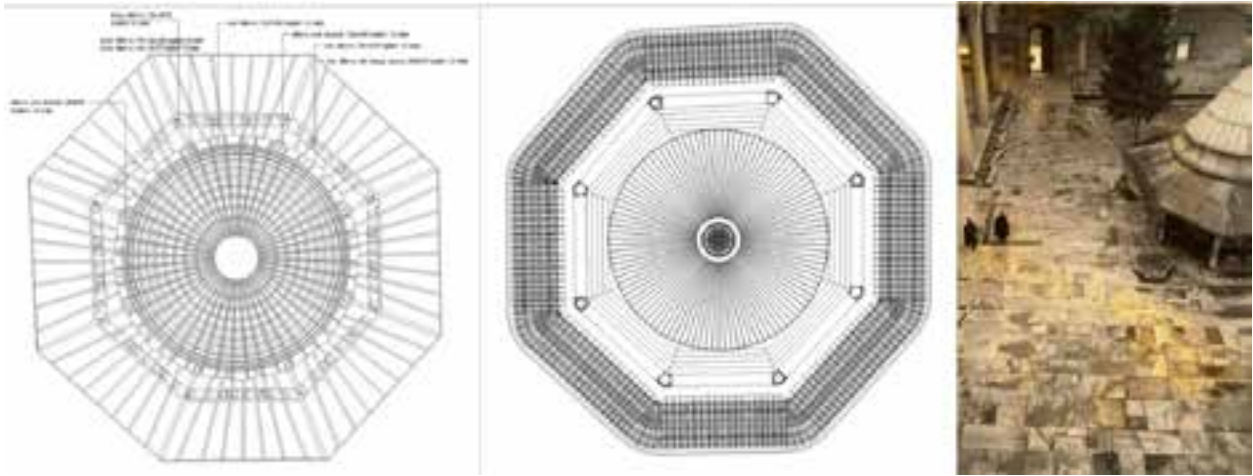
Şekil 7 Revaklı avluda yer alan şadırvana ait proje ve eski bir fotoğrafta döşeme

Şadırvanın onarım yönteminin belirlenmesinden önce, rölövesinin alınması ve restitüsyonunun hazırlanması; restitüsyon için Alman Arkeoloji Enstitüsü'nden alınan ve Gurlite ait olan fotoğrafın kullanılarak, şadırvanın mermer döşemesinin özgün kotunun bulunması istenmiş, bu doğrultuda hazırlanan projeye göre şadırvanın sökülerek, yeniden yapılması uygun görülmüş ve uygulama buna göre yürütülmüştür.

Avlunun mevcut döşemesi söküldüğünde, altında 10 ile 20 cm. kalınlığında değişen beton döşeme bulunduğu ve bu durumun zemin suyunun yüzeye çıkmasını engellediği ve bunun da avlu duvarlarına verdiği zarar görüldüğünden, bu beton döşemenin kaldırılması bilim kurumumuzca uygun görülmüş, alta serilen horasan dolgu malzeme üzerine 10 cm. kalınlığında Marmara mermerinden ve eski fotoğraflara göre hazırlanan restitüsyondaki döşeme taşı boyutları esas alınarak, revaklı avlu zemin döşemesi yenilenmiştir.

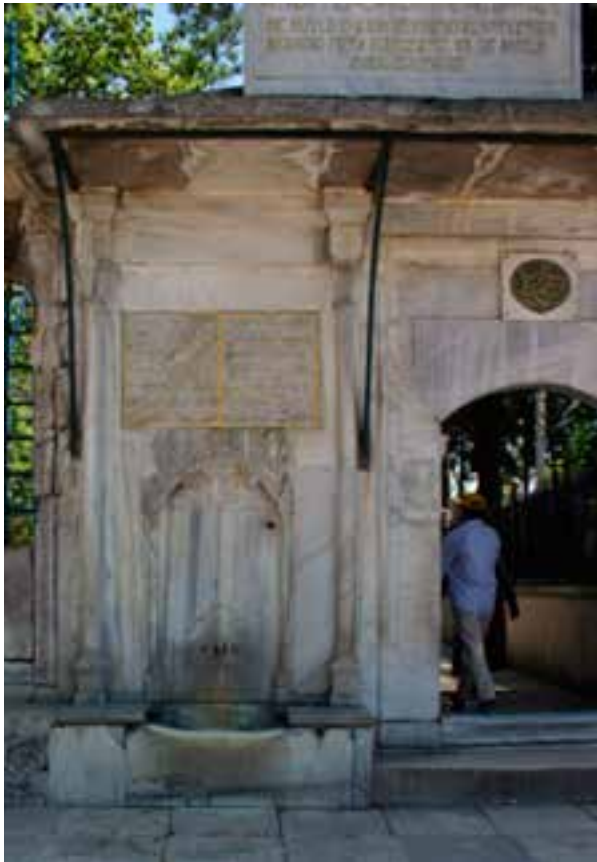
Fotoğraf 3-4 Restorasyon öncesi ve sonrası şacak

Tarafımızdan yapılan araştırma neticesinde bulunan fotoğraf doğrultusunda, bilim kurulunca alınan karar gereği, kuzeydoğu hazire duvarındaki çeşme ve yanındaki pence-
renin üzerini örten saçak ile ilgili tamamlanan restitüsyon projesi uygun görülmüş olup, buna göre saçak, restitüsyon projesine göre ihya edilmiştir.

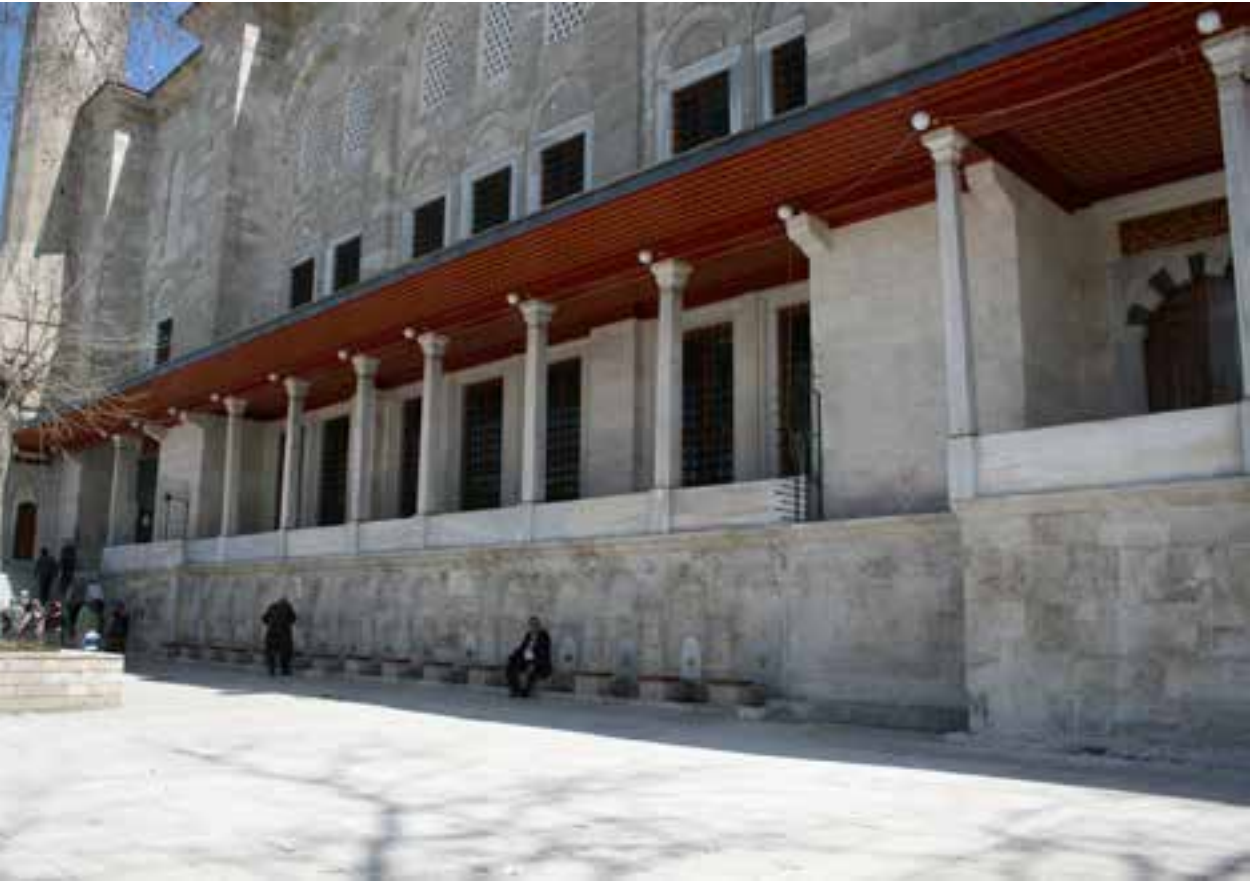
Fotoğraf 6 Restorasyon sonrası güneybatı cephesinde bulunan ahşap sundurma

Caminin kuzeydoğu ve güneybatı cephelerinde bulunan ahşap sundurmanın rölöveleri alınmış, çürümüş alt tavan ve ahşap döşeme sökülmüş, bilim kurulunun form ve renk önerileri doğrultusunda hazırlanan çizimlere göre uygulamaları tamamlanmıştır.w
