# Bolu Tabaklar Hamamı Restitüsyon Denemesi

## Restitution of Tabaklar Bath in Bolu

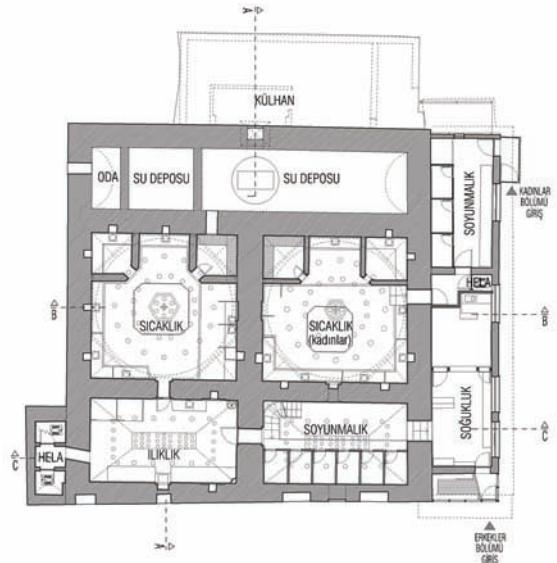
Çizim 1: Tabaklar Hamamı, Rölöve, Zemin Kat Planı.  
(Asır Proje Arşivi, Nisan 2010)

Çifte hamam olarak yapılan ve günümüzde de bu amaçla kullanılan Tabaklar Hamamı, -doğu yönündeki betonarme ilave hariç- simetrik bir plan şemasına sahiptir. Hamamın güneyindeki 2 katlı soğukluk ve soyunmalık kısmı 1963 yılında yanmıştır. Bu tarihten sonra yapılan onarımla hamamın doğu cephesine betonarme tek katlı bir yapı ilave edilmiştir. Günümüzde kadınlar ve erkekler bölümlerinin girişleri bu ilave yapıdan sağlanmaktadır (Çizim 1-3). Bu değişiklikle birlikte hamamın erkekler kısmı kadınlar kısmına nispeten büyümüştür.

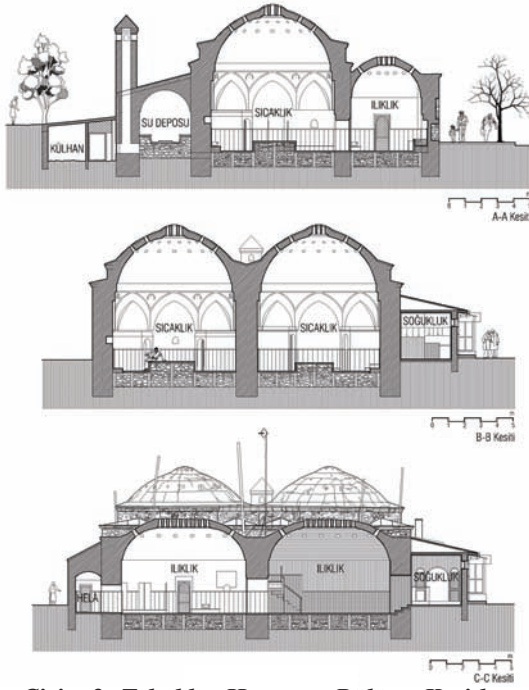
Çizim 2: Tabaklar Hamamı, Rölöve, Kesitler.  
(Asır Proje Arşivi, Nisan 2010)

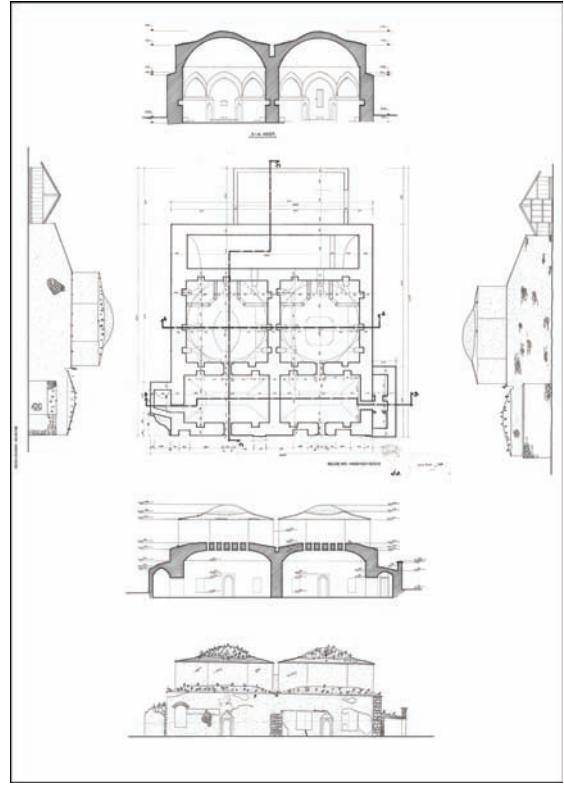
Çizim 4: Tabaklar Hamamı, Rölöve 1965. (VGM Arşivi)

Erkekler ve kadınlar bölümünün ılıkliklarının özgün giriş kapılarının son onarımda kapatıldığı eski fotoğraflarda ve 1965 tarihli restorasyon projesinde görülmektedir (Çizim 5, fotoğraf 12). Bu kapıların izleri güney cephede görülmektedir. 1965 yılına ait rölöve çizimlerinde, eski fotoğraflarda da görülen tuvalet ve traşlıklar ile günümüze ulaşmayan soyunmalığın duvarlarının izi ve ölçüleri bellidir.

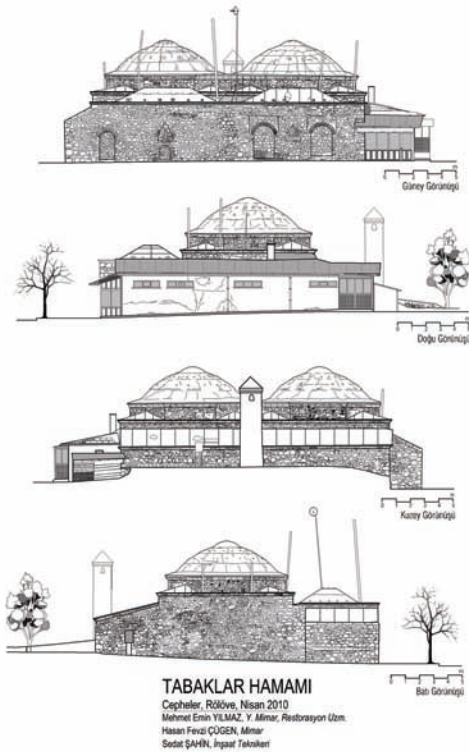
Çizim 3: Tabaklar Hamamı, Rölöve, Cepheler.  
(Asır Proje Arşivi, Nisan 2010)

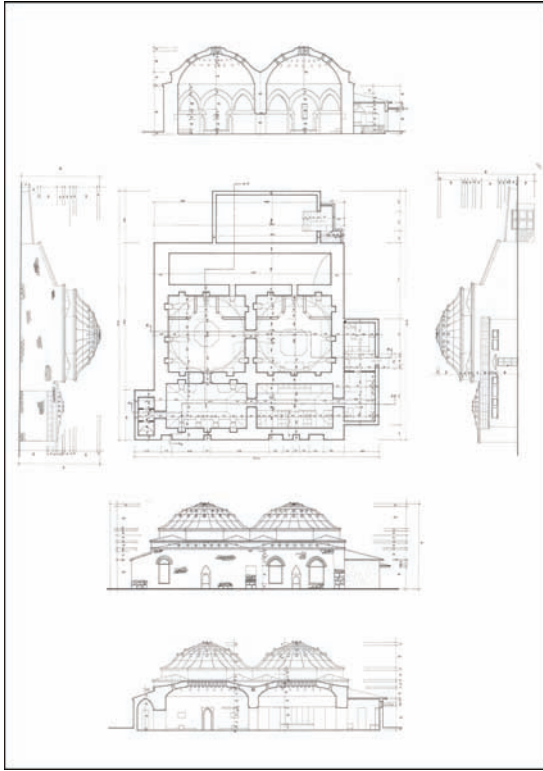
Çizim 5: Tabaklar Hamamı, Restorasyon Projesi 1965. (VGM Arşivi)

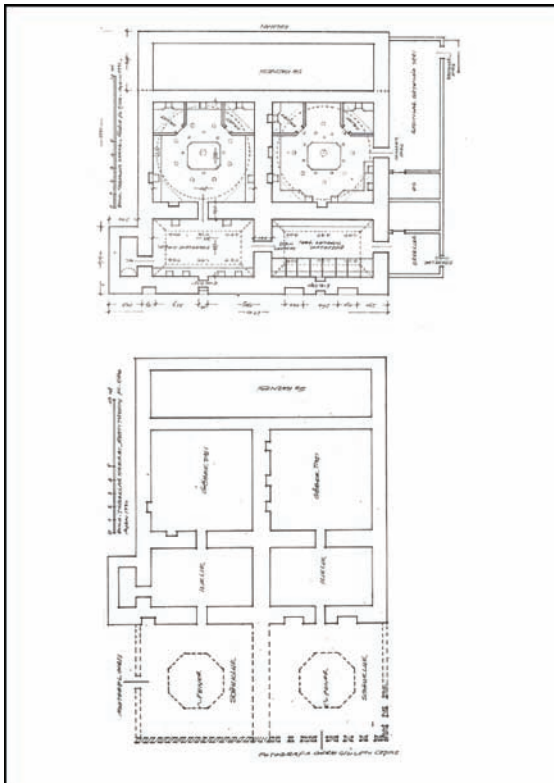
Çizim 6: Tabaklar Hamamı, Rölöve ve Restitüsyon Denemesi 1990. (İ. A. YÜKSEL)

Mimar İ. Aydın Yüksel, 1990’da hamamın rölövesini çizmiş ve bir de restitüsyon denemesi yaparak neşretmiştir<sup>12</sup>. Yüksel, restitüsyon denemesini yaparken hamamın günümüze ulaşmamış soyunmalık kısmının yalnızca ön cephesini gösteren eski fotoğrafı yorumlayarak yaptığını belirtmiştir. Yüksel’in restitüsyon denemesinde erkekler kısmının tuvalet ve tıraşlıkları yoktur. Yazar ayrıca, “halvetlerin özgün olup olmadığını anlayamadığını” belirtir (Yüksel 1993:68).

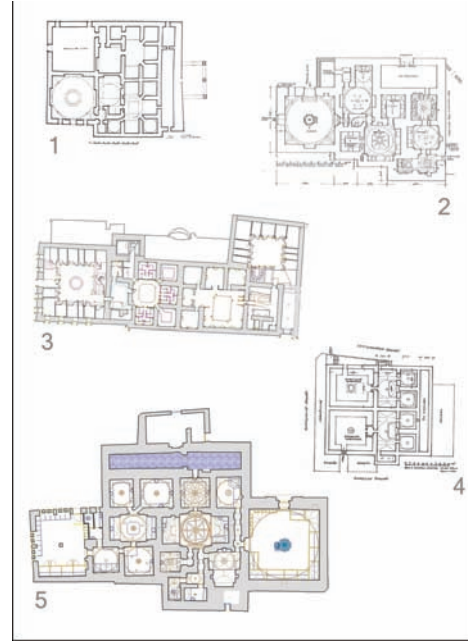
Çizim 7: Karşılaştırmalı Çalışma

1. Gazi Süleyman Paşa Hamamı (Bolu Göynük, M.1335). (E. H. AYVERDİ)
2. Yıldırım Beyazıt (Orta) Hamamı (Bolu Merkez, M.1389). (İ. A. YÜKSEL)
3. Şengül Hamamı (Ankara Merkez, 15. yy). (VGM arşivi)
4. Sultan Hamamı (Bolu Merkez, 16. yy). (İ. A. YÜKSEL)
5. Yıldırım Hamamı (Bolu Mudurnu, M.1382). (VGM arşivi)

Bolu ve çevresindeki hamamları<sup>11</sup> incelediğimizde, soğukluklarda genellikle mekânın merkezinde, aydınlık fenerinin izdüşümünde havuz bulunduğu görülmektedir (Çizim 7). Tabaklar Hamamı'nda da sekizgen aydınlık fenerinin izdüşümünde bir havuz olduğu kanaatindeyiz. İki katlı

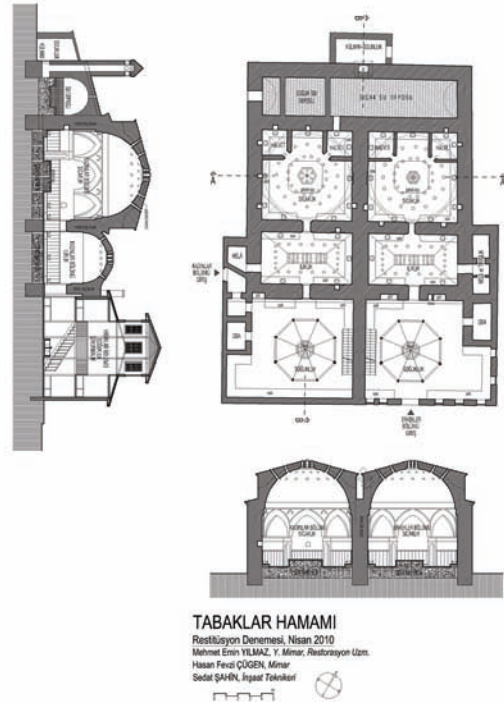
Çizim 8: Tabaklar Hamamı, Restitüsyon Denemesi, Plan ve Kesitler. (Asır Proje Arşivi, Nisan 2010)

Tarihi eserlerdeki yangınlarda, en büyük hasarı yapının ahşap bölümleri görmektedir. Hamamın eski fotoğraflarında görülen ahşap soğukluk-soyunmalık bölümünün, yukarıda bahsettiğimiz 1850 yılındaki yangından sonra, 1863 yılındaki onarımda yapıldığını düşünmekteyiz. Hazırladığımız restitüsyon denemesi de 1863 yılındaki onarımla birlikte eski fotoğraflarda görülen durumun çizimleridir.

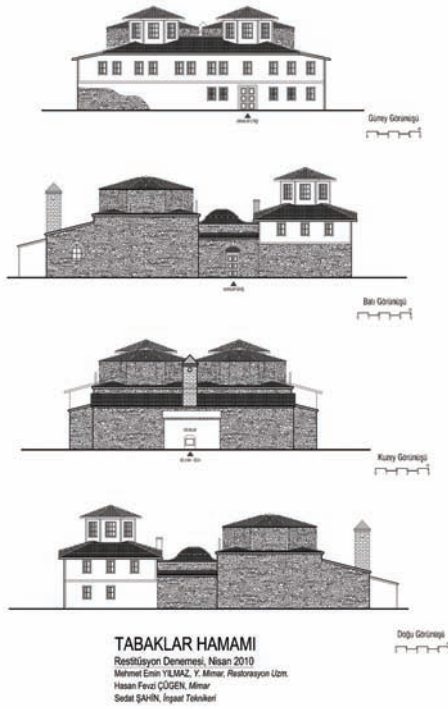
**Çizim 9: Tabaklar Hamamı, Restitüsyon Denemesi, Cepheler. (Asır Proje Arşivi, Nisan 2010)**

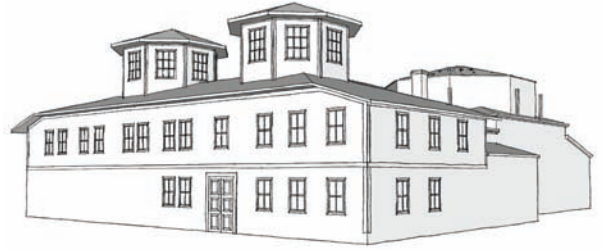
**Çizim 10: Tabaklar Hamamı, Restitüsyon Denemesi, Perspektif görünüşler. (Asır Proje Arşivi, Nisan 2010)**

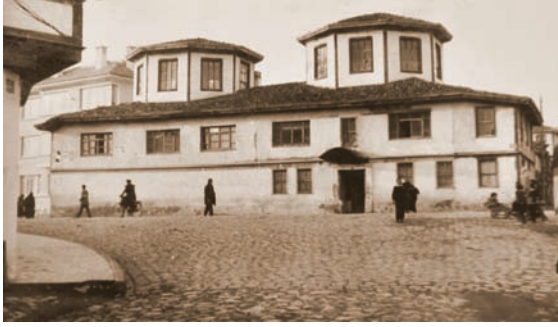
**Fotoğraf 1:** Tabaklar Hamamı'nın günümüze ulaşmayan soyunmalık kısmı, güney cephe erkekler girişi, 1963'ten önce. (Ankara KTVKK arşivi)

Restitüsyon önerisi için faydalandığımız en önemli kaynaklar hamama ait eski fotoğraflardır. Hamamın günümüze ulaşmayan soğukluk-soyunmalık kısmının en eskisi 1960'lara ait olan eski fotoğrafları<sup>10</sup> mevcuttur. Eski fotoğraflardan 2 katlı olduğu anlaşılan soyunmalık kısmının erkekler bölümüne güney cepheden, kadınlar bölümüne ise batı cepheden girilmektedir (Fotoğraf 1-2). Kadınlar ve erkekler bölümünü aydınlatan, sekizgen formlu iki aydınlık feneri bulunmaktadır. Soğukluğun zemin kat duvarı moloz taştan, üst kat duvarları ise ahşaptandır. Hamamın üst örtüsünün alaturka kiremit olduğu da fotoğraflardan görülmektedir (Fotoğraf 3).

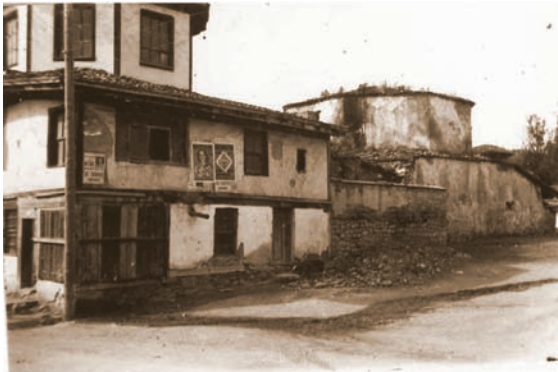
**Fotoğraf 3:** Tabaklar Hamamı'nın günümüze ulaşmayan soyunmalık kısmı, (Akbaba Sokak) doğu cephe, 1963'ten önce (Ankara KTVKK arşivi)

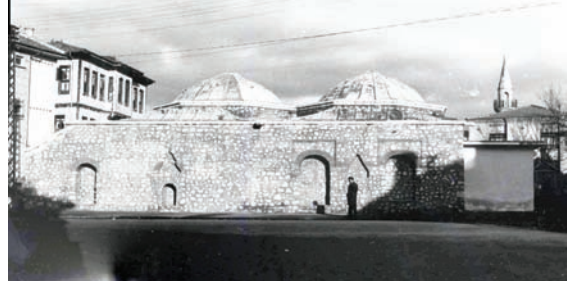
**Fotoğraf 12** Tabaklar Hamamı'nın 1965 onarımı sonrası güney cephe (VGM arşivi)

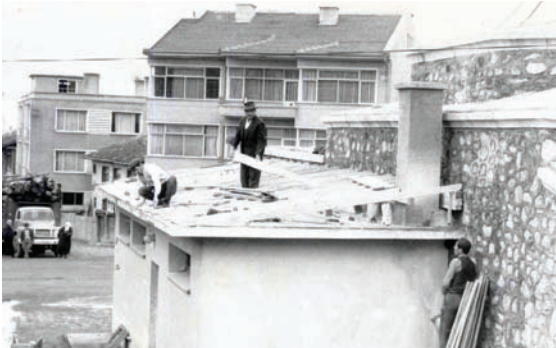
**Fotoğraf 11:** Tabaklar Hamamı'nın 1965 onarımı sırasında doğu cephedeki ilave (VGM arşivi)

Tabaklar Hamamı’nın yakın tarihteki esaslı onarımı 1964-65 yıllarında Vakıflar Genel Müdürlüğü tarafından<sup>7</sup> yapılmıştır. Bu onarımda yapılan düzenlemelerle eserin “çifte hamam” özelliği kalmamıştır. Bu düzenlemeyle soyunmalık - soğukluk kısmı yangın neticesinde yok olan hamamın doğu cephesine tek katlı betonarme ilave yapılmıştır. Soyunmalığın da bulunduğu bu ilave yapıdan hamama girilmektedir. Ilıklık ve sıcaklıklardan geçiş kapıları açılmış ve erkekler bölümünün özgün sıcaklık girişi kapısı ile ilıklıkların güney cephedeki özgün girişi kapıları kapatılmıştır. Kubbelerin üstündeki dolgu alınarak saçak kotları düşürülmüş ve alaturka kiremit olan üst örtü kurşun kaplanmıştır. Özgün halinde birbirinden ayrı olan sekizgen kubbe kasnakları bu onarımda arası doldurularak birleştirilmiştir. Külhan da kapalı bir odunluk ve iniş merdiveni yapılarak yeniden düzenlenmiştir. Eserin iç sıvası ve dış cephe derzleri ile külhan bacası yeniden yapılmıştır<sup>8</sup>.

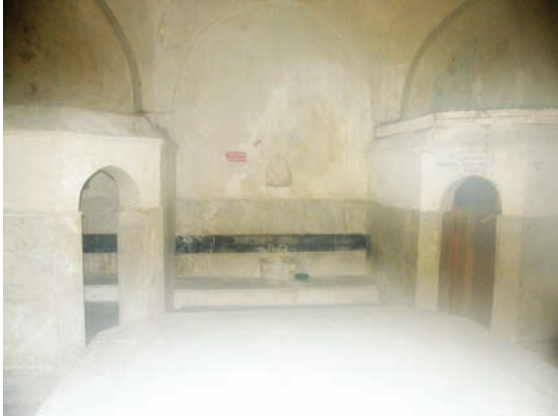
*Fotoğraf 17: Erkekler bölümü, göbektası ve halvet duvarları. (Asır Proje Arşivi, Mart 2010)*

Eserin sıcaklıklarında, güney duvara yaslanmış üstü açık halvet duvarlarının da geç dönem ilavesi olduğunu düşünmekteyiz. Başka bir örneğini göremediğimiz bu halvetlerin duvar kalınlıkları da beden duvarlarından farklıdır.
