# HASEKİ HÜRREM SULTAN KÜLLİYESİ

## 2010-2012 YILLARI RESTORASYONU

*Haseki Hürrem Sultan Group of Buildings Restoration of the Yaers*

Prof. Dr. E. Füsün Alioğlu | Kadir Has Üniversitesi  
Dr. Olcay Aydemir | Y. Mimar, Vakıflar İstanbul 1.Bölge Müdürlüğü  
Ebru Sünnetçi | Y. Mimar, Pekerler İnşaat

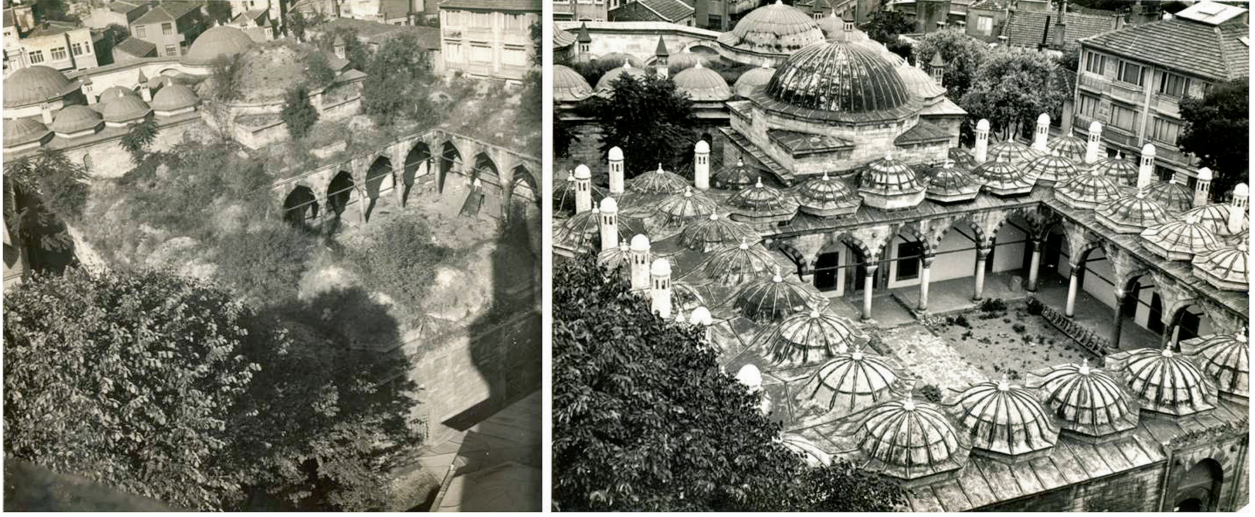
Fotoğraf 11. Medrese, 1960 onarımı öncesi (Solda), onarım sonrası (Sağda) (Encümen Arşivi)

- Medrese 1960 yılında onarım geçirmiştir. Bu onarımda, kapı ve pencerelerin kırmızı renkli taş sövelerinin bu onarımda imal edildiği, taş bacaların bir bölümünün yenilendiği, kurşun taklidi çimento şap uygulaması, sıva ve derz onarımları, beton dışlıklar imalatı, elektrik tesisatı vb işlemlerin (Vakıflar Arşivi, 1960 yılı onarımı) yapıldığı anlaşılmaktadır.

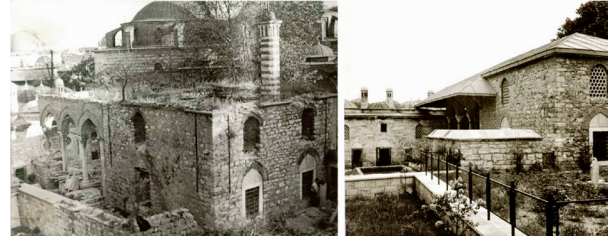
Fotoğraf 12. Sıbyan Mektebi, 1966-68 onarımı öncesi (Solda), onarım sonrası (Sağda) (Vakıflar Arşivi)

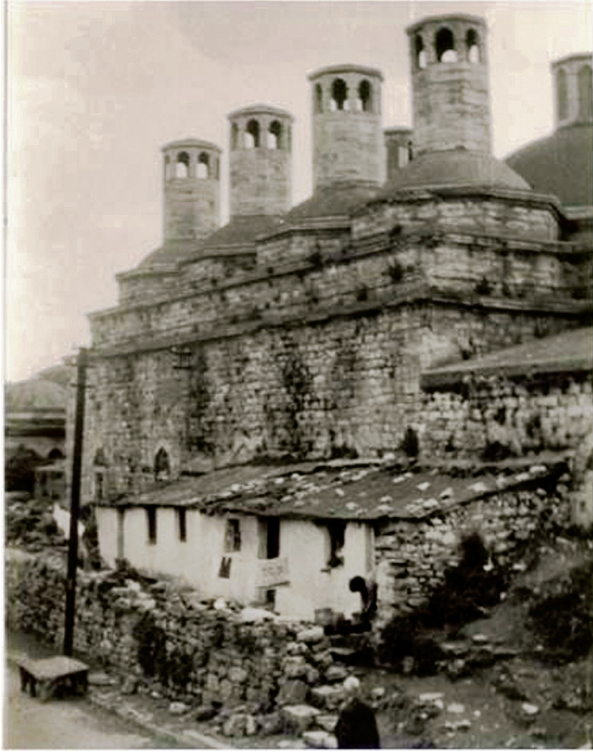
Fotoğraf 13. İmaretin Kuzey Cephesindeki ekler, 1965  
(Vakıflar Arşivi)

- 1968 yılı onarımlarında, İmaretin kuzey cephesine bitişik ekler kaldırılmış, Medrese ile Avrat Pazarı Dükkanı arasındaki alana, bodrum katta servis mekanları inşa edilmiştir.
- Haseki Külliyesi (Bayrampaşa Medresesi ile birlikte) 1970 tarihli Hakediş Raporu'nda (Vakıflar Arşivi, 1969 yılı onarımı), sıhhi tesisat ve aksesuarı işleri tanımı yapılmıştır.
- Haseki Külliyesi'ne ait 1978 tarihli yazıda, 1974 yılında Kalorifer tesisatı onarımı gerçekleştirildiği bilgisi yer almaktadır (Vakıflar Arşivi).
- Külliye 1975 yılında da onarım geçirmiştir (Vakıflar Arşivi, 1975 yılı onarımı).
- Külliye 1978 yılında sıhhi tesisat, kalorifer tesisatı vb onarım geçirmiştir (Vakıflar Arşivi, 1978 yılı onarımı).
- Külliye 1980'li yıllarda da onarım geçirmiştir. Külliye'nin batısına yeni bir ihata duvarı inşa edilmesi 1984 yılından sonra gerçekleştirilmiştir (Vakıflar Arşivi).

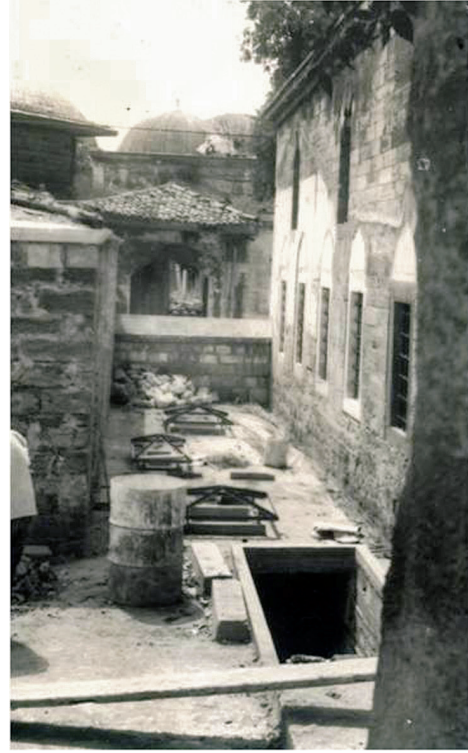
Fotoğraf 14. Medrese ile Avrat Pazarı Dükkanı ile arasındaki, bodrum katta servis mekanları inşaatı, 1968 (Vakıflar Arşivi)

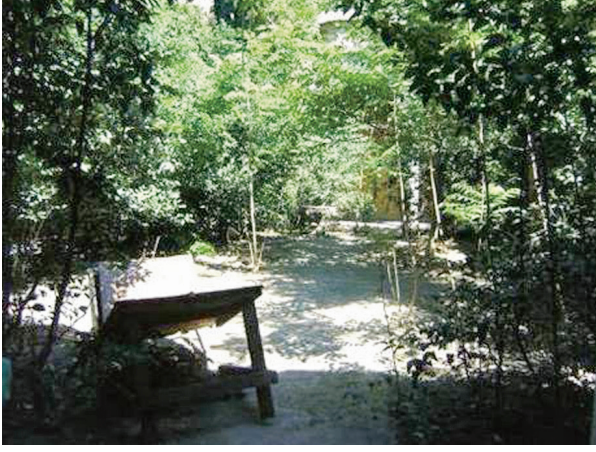
Fotoğraf 16. Niteliksiz bitki örtüsü kaldırılmadan önce  
(Solda) 2010, yol düzenlemeleri yapılırken (Sağda) 2012 (Ebru Sünnetçi)

Külliyenin uzun süre kullanılmaması ya da kötü kullanımını nedeni ile iç avlularda otlar, fundalar vb bitkiler, niteliksiz yapı ve yapı elemanı parçaları, inşaat molozları gibi gereksiz dolgular, kalıntılar oluşmuştu. Örneğin İmaret batı cephesinde ve Medrese kuzey cephesinde pencere parapeti hizasına kadar olan toprak/moloz dolgu, yağmur suyuna karşı binaları savunmasız kılmıştı. Son yıllarda film seti olarak kullanılmasına bağlı olarak Sıbyan Mektebi önünde inşa edilmiş bazı dekor parçaları bakımsız görüntü yaratan öğeler olmuştu. Öncelikle külliye hem görsel hem de yapısal anlamda zarar veren bu ekler, kalıntılar kaldırılmıştır. Kalıntılar altında kalan tarihsel bahçe öğeleri ortaya çıkarılmış, Külliye'nin yeniden işlevlendirilmesine bağlı olarak iç yaya yolları, toplantı noktaları düzenlenmiştir. Gerekli yeni müdahalelerin, külliye yapılarının, tarihsel bahçe öğelerinin malzeme ve tekniği ile uyumlu olması dikkate alınmıştır.

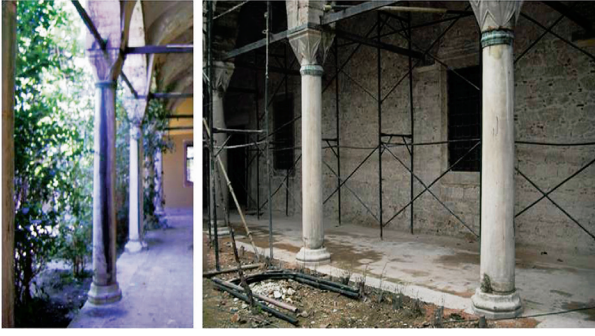
Fotoğraf 17. İmarek revak sütunları: Kimyasal temizlik öncesi (Solda), kimyasal temizlik sonrası (Sağda), 2011 (Ebru Sünnetçi)

- *Dış cephenin küfeki taş örgüsünde*, çimonta şap üst örtüyü yalayarak gelen yağmur suyunun, hava kirliliği ile oluşturduğu kirlilik, çevredeki ağaçlardan kaynaklı reçine ve organik malzeme kirliliği,
- *Hazire mezar taşlarında*, yağmur suyunun, hava kirliliği ile oluşturduğu kirlilik, çevredeki ağaçlardan kaynaklı reçine ve organik malzeme kirliliği,
- *Granit ve mermer sütunlarda*, yağmur suyunun, bronz sütun bileziklerin ve demir gergilerin üzerinden akarak oluşturduğu kirlilik,
- *Demir lokmal şebekelerde* demir-söve detayındaki kurşun koruyucunun yok olmasına bağlı ortaya çıkan oksit kirliliği,
- *Demir hatıl-taş* birleşim noktalarındaki kurşun koruyucunun yok olmasına bağlı ortaya çıkan oksit kirliliği,

olarak tanımlanan alanlarda yapılmıştır. Kimyasal temizlik uzmanlarca tanımlanan reçeteler doğrultusunda uygulanmıştır (Temizlik Raporu). Temizlenen taş yüzeylere koruyucu bir uygulama yapılmamıştır.

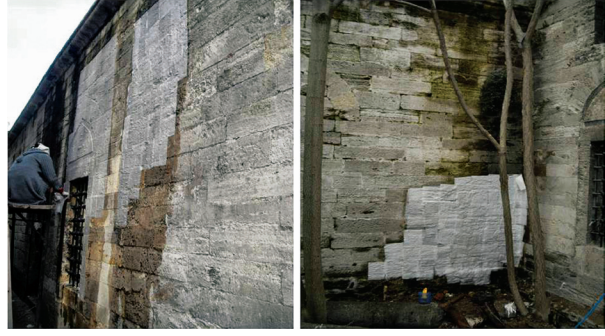
Fotoğraf 18. Darrüşifa cephelerinde kimyasal temizlik çalışmaları, 2011 (Ebru Sünnetçi)

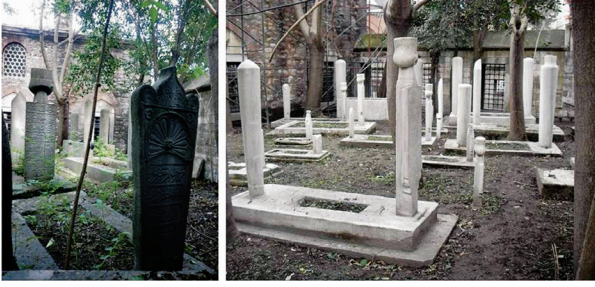
Fotoğraf 19. Hazire mezar taşları: Kimyasal temizlik öncesi (Solda), sağda kimyasal temizlik sonrası (Sağda), 2011 (Ebru Sünnetçi)

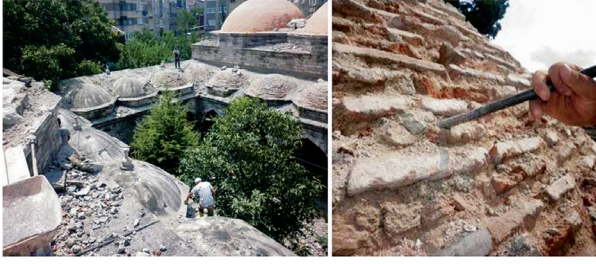
Fotoğraf 20. İmaret kubbeleri: Kurşun taklidi çimento şap ve çimento harçlı derz raspası yapılırken, 2011 (Ebru Sünnetçi)

Haseki Külliyesi'ndeki önemli *ayıklama* işlemlerinden biri, önceki restorasyonlarda yapılmış olan çimento şap kurşun kubbe örtüsü taklitlerinin, çimento harç siva ve derzleme uygulamalarının, beton ve betonarme eklerin kaldırılması olmuştur. Medrese, İmarek ve Darrüşifa kubbe-lerindeki ~10 cm kalınlığındaki kurşun taklidi çimento şap sökülerek yerine horasan şap üzerine kurşun örtü serilmiş, beton alemler kaldırılarak yerine taş alemler yerleştirilmiştir. Tüm binaların, iç mekan yüzeylerindeki çimento siva ve duvar derzlerindeki çimento harç raspa edilmiş, horasan harcı ile siva ve derzleme yapılmıştır. Onarım harcı uzmanların görüşleri doğrultusunda hazırlanarak uygulanmıştır (Haseki Külliyesi Malzeme Raporu). Tepe pencerelerindeki beton dışıklar kaldırılarak yerine alçı dışık yerleştirilmiştir. Tüm binalarda, kare ya da altıgen taban tuğlası taklidi beton döşemeler sökülerek yerine geleneksel olarak imal edilen taban tuğlası yerleştirilmiştir.

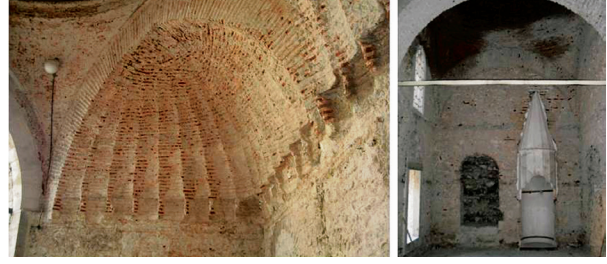
Fotoğraf 21. Darrüşifa: Çimento sıva raspası sonrası, 2011 (Ebru Sünnetçi)

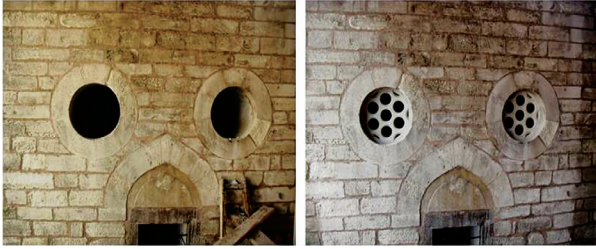
Fotoğraf 22. Darrüşifa: Tepe penceresi bütünleme işlemi, 2011 (Ebru Sünnetçi)

Haseki Külliyesi binalarında bazı yapı elemanlarındaki kopmuş parçalar ya da tümü ile kaybolmuş yapı elemanları ya da bileşenleri tamamlanarak *bütünleme* işlemine tabi tutulmuştur. Kopmalar kısmi olduğunda iki yöntem uygulanmıştır. Örneğin, taş yüzeylerde, 5 cm'ye kadar olan kayıplar özgün halinde bırakılmıştır. Daha derin yüzey kayıplarında taş, çürütme yapılarak sökülmüş, yerine niceliksel ve niteliksel olarak özgün malzeme ile uyumlu yenisi yerleştirilmiştir. Tümü ile yok olmuş yapı elemanları ya da bunlara ait bileşenler yeniden imal edilerek yerine yerleştirilmiştir. Yok olmuş söveler, tepe penceresi içlik ve dışlıkları, ahşap pencere doğramaları, ahşap pencere kapakları, ahşap koruluklar yeniden yapılarak yerine takılmıştır.

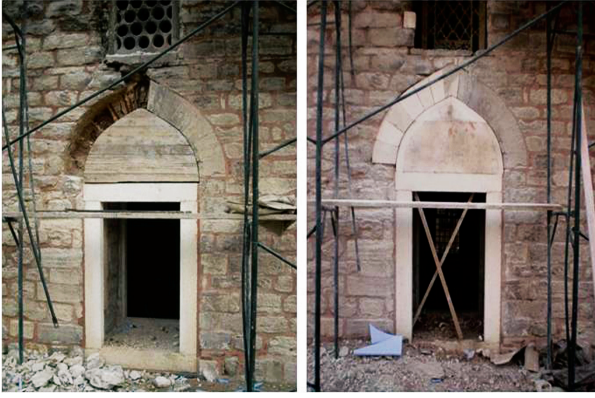
Fotoğraf 23. İmaret Batı cephesi: Taş çürütme sonrasında sağlamlaştırma işlemi, 2011 (Ebru Sünnetçi)

Haseki Külliyesi binalarında, bazı kubbelerde, kemerlerde, sütun ve sütun bileşenlerinde kırık, çatlak vb yapısal hasarların giderilmesi, yok olmuş bölümlerin tamamlanması, yapı malzemesindeki hasarların giderilmesi için, uzmanların görüşleri doğrultusunda, *sağlamlaştırma* yapılmıştır. En kapsamlı sağlamlaştırma uygulamasını Sıbyan Mektebi'nin ahşap çatı strüktürü gerektirmiştir. Uygulama sırasında çatı bileşenlerinin hasarları olduğu saptanmış ve üst örtü önemli oranda yenilenerek sağlamlaştırılmıştır. Duvarlardaki çürümüş ahşap hatılların yerine yenileri yerleştirilmiştir. Taşıyıcı özelliğini önemli ölçüde yitirmiş duvar ve kemer taşları çürütülerek yenileri ile sağlamlaştırma yapılmıştır. Kagir örgü çatlaklarında, hidrolik kireç esaslı enjeksiyon harcı kullanılmasına karar verilmiştir. Sütun başlıklarındaki çatlaklar için ise "...Oluşmuş ve oluşmaya devam eden çatlakların, problem yapıcı etkenlerin ulaşamaması için doldurulması, düşme tehlikesi bulunan kopacak ve kopmuş parçacıkların yerlerinde sağlamlaştırılması gereklidir. Sağlamlaştırma amacıyla yapılan çalışmalarda, harç enjeksiyonu ile dolgu yapılamayacak boyutlu çatlakların, sırasıyla % 3'lük, % 5'lik ve % 7'lik akrilik emülsiyon (Primal AC33) ile sağlamlaştırılması uygun olacaktır..." (Çatlak Sağlamlaştırma Raporu) tavsiyesine uyulmuştur. Önemli oranda korozyona uğramış metal aksam değiştirilmiştir. Kurşun koruyucusunu kaybetmiş metal-kagir birleşim noktalarına yeniden kurşun akıtılmıştır.

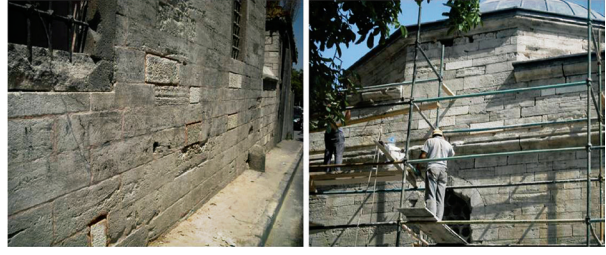
Fotoğraf 24. Taş çürütme sonrasında sağlamlaştırma işlemi, 2011 (Ebru Sünnetçi)

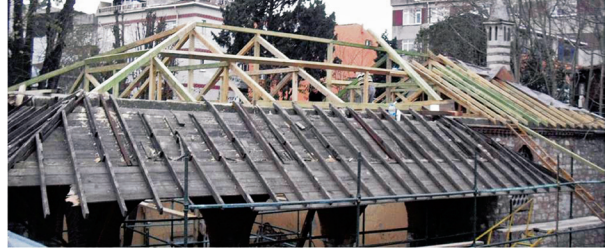
Fotoğraf 25. Sıbyan Mektebi çatısı sağlamlaştırma işlemi, 2011 (Ebru Sünnetçi)

Külliye'de bir diğer bütünleme işlemi, Sıbyan Mektebi çatısının yok olan kurşun örtüsünün yeniden serilmesi ile gerçekleştirilmiştir.

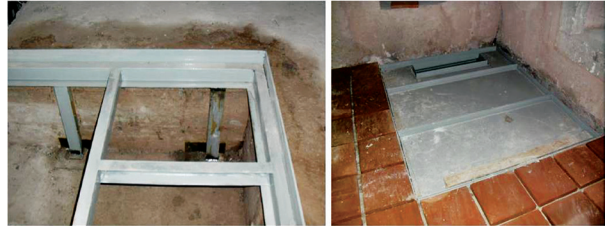
Fotoğraf 26. Döşeme altına tesisat yerleştirilmesi, 2011 (Ebru Sünnetçi)

- Külliye binalarında beton döşeme ayıklanması ile ortaya çıkan derinlik, yeni işlevlerle ilgili tesisatların yer alacağı biçimde düzenlenmiştir. Taban tuğlası uygulaması yapılırken de, belirli noktalarda tesisatlara ulaşılabilirliği sağlayan detay çözümleri uygulanmıştır.
