DÖĞER KARVANSARAYI

Hayati BİNLER
Mimar

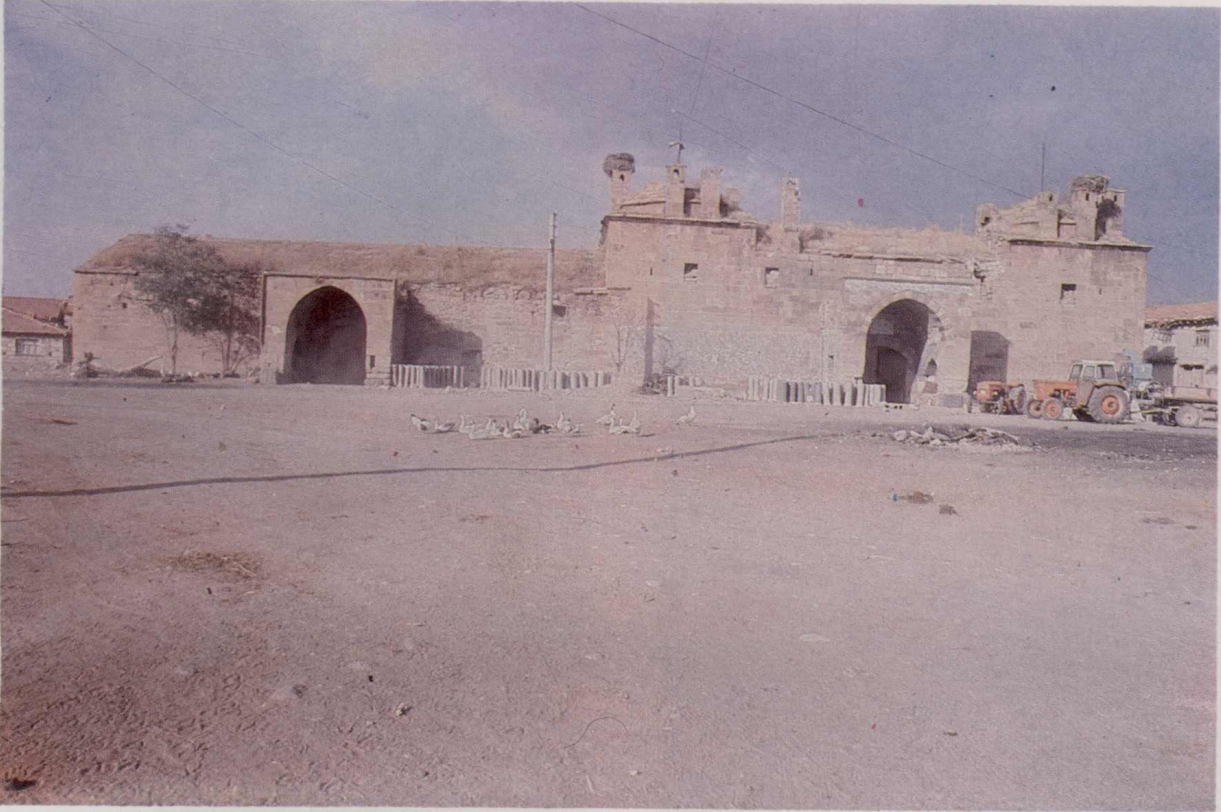
*Resim-1
Genel Görünüş*

Afyon İli İhsaniye İlçesi Döğer Kasabası'nda bulunan Döğer Kervansarayı Üsküdar-İznik-Yenişehir-Akbıyık-Pazarcık-Bozüyük-İnönü-Kalburcu-Saka-Döğer-Akören-Çay ve Akşehir'den geçen yol üzerindedir. Kervansaray birbirine kısa kenarlarından bitişmiş olan iki dikdörtgen binadan oluşmuştur. Batıda olan kısım "develik" olarak adlandırılmaktadır. Halk arasında develiğe "Aşağı Han" doğudaki iki katlı kısma ise "Yukarı Han" denilmektedir.

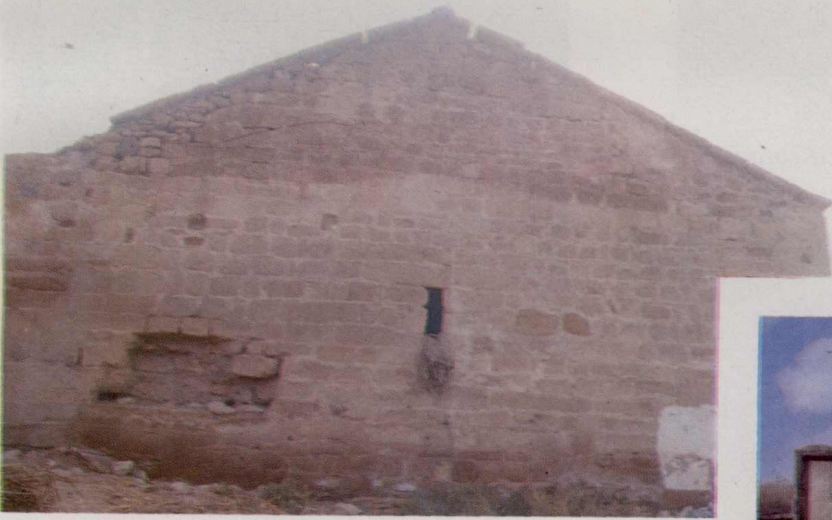
*Resim-2
Develik Kısmı
Batı Cephesi*

de bulunanların aralarında ocaklar vardır. Bu ocakların bacaları günümüzde çatı seviyesindedir. Kanaatimizce bu bacalar hanın ilk inşaaı sırasında çatıdan yukarıya çıkartılmış, ikinci kısım yapılırken kapatılmış olmalıdır. Bu kısmın ön cephe ve batı duvarı fazla özenilmemiş bir yonutaşı kaplama olmakla birlikte kuzey cephesi tamamen moloz taştır. Mevcut olan üç adet mazgal pencereden biri batıya ikisi doğuya açılmıştır. Batıdaki mazgal pencereler sonradan moloz taşla kapatılmıştır.

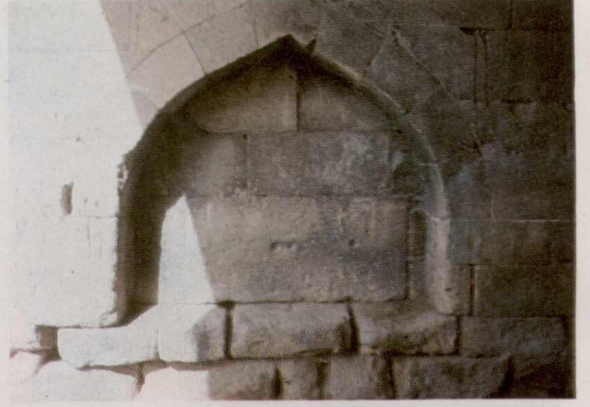
Resim-6 Giriş Kapısı

Develiğe kuzeyde bulunan yonutaşından yapılmış beşik tonozlu bir eyvanla girilir. Çatısı da yonutaşı beşik çatıdır. Eyvanın içinde doğu-batı yönlerinde teğet kemerli karşılıklı birer niş vardır. Kapalı kısma geçilen basık kemer geçmeli taşlarla örülmüştür. Kemer üzerinde yer alan kare kitabelik boştur. Eyvanın döşemesi taştır. Kapı kemerinin altında mermer bir eşik bulunmaktadır.

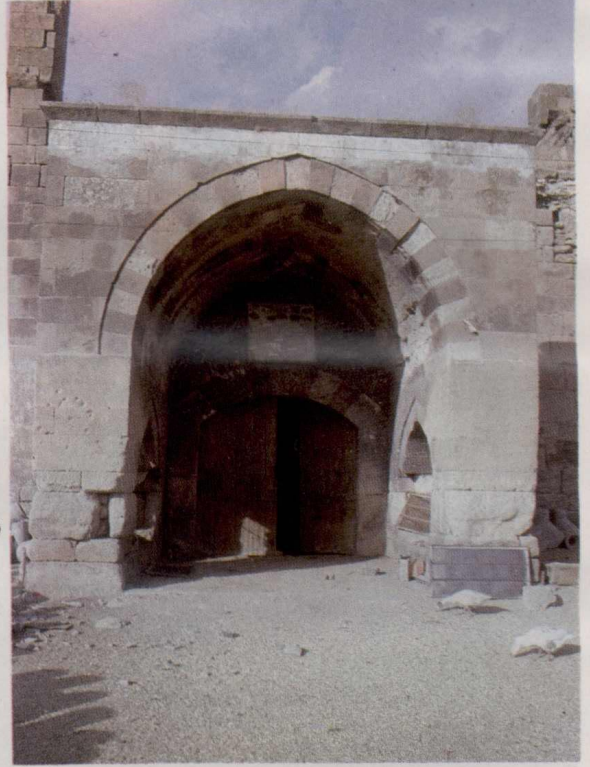
Resim-9
İki Katlı Kısımın Giriş Eyvanı
Görünüğü

Bu kısma zemin seviyesinde yonutaşından yapılmış bir eyvanla girilir. Bu eyvan da develiğin eyvanı gibi beşik tonozla örtülü olup üzeri taş kaplamadır. Bu taşların çoğu erimiştir. Basık kapı kemeri iki renkli taşlarla birbirine geçmeli olarak yapılmıştır. Kapı kemeri üstündeki kitabelik boştur. Giriş eyvanı doğu-batı yönünde içten teğet kemerli dıştan lentolu birer pencere ile dışa açılmaktadır. Eyvanın döşemesi taş, eşiği mermerdir.

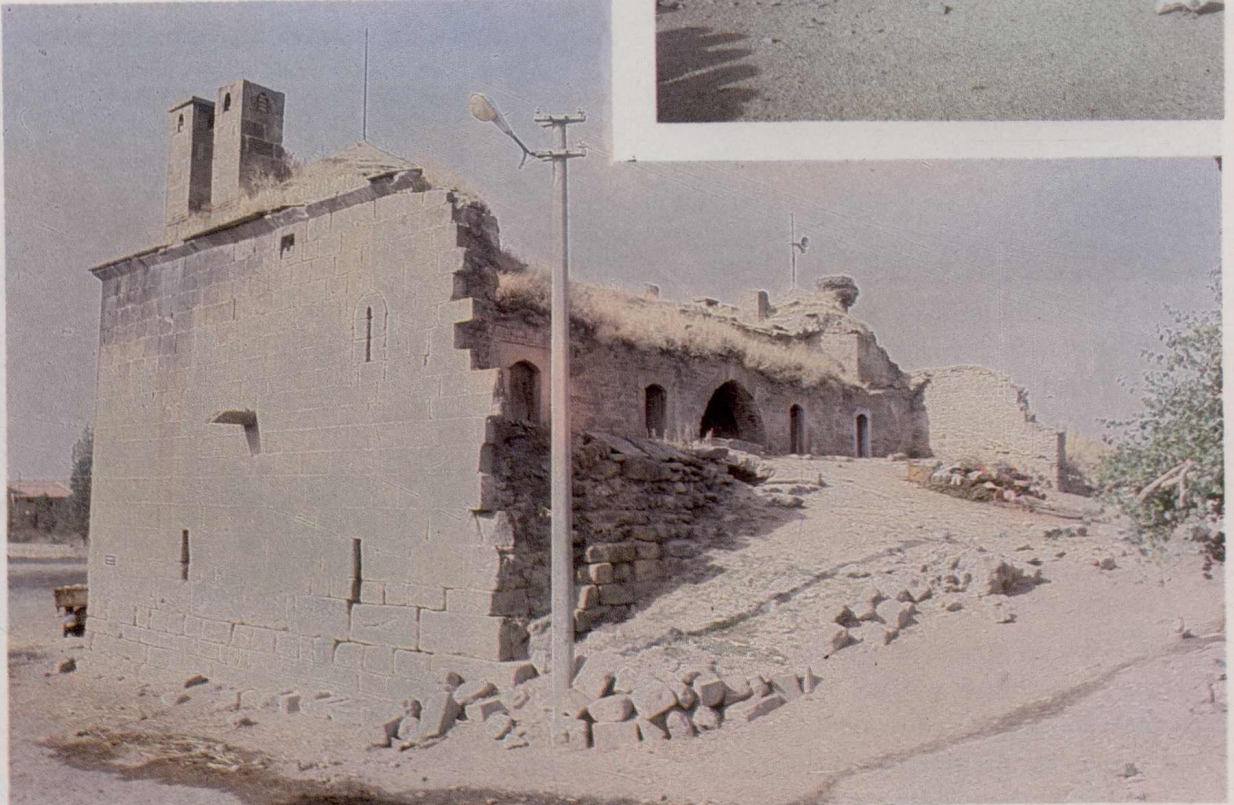
Resim-8 İki Katlı Kısımın Kuzey Doğu Görünüğü

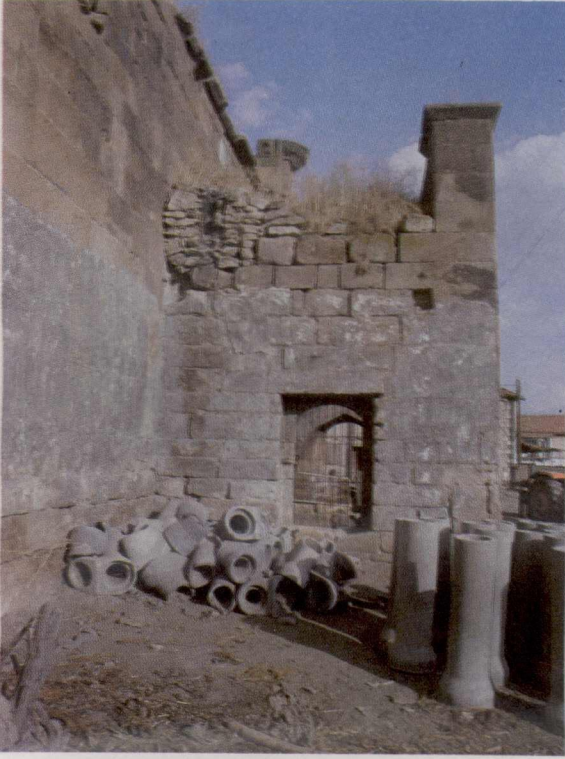
Resim-10 İki Katlı Kısımın
Giriş Eyvanı Batı Görünüşü

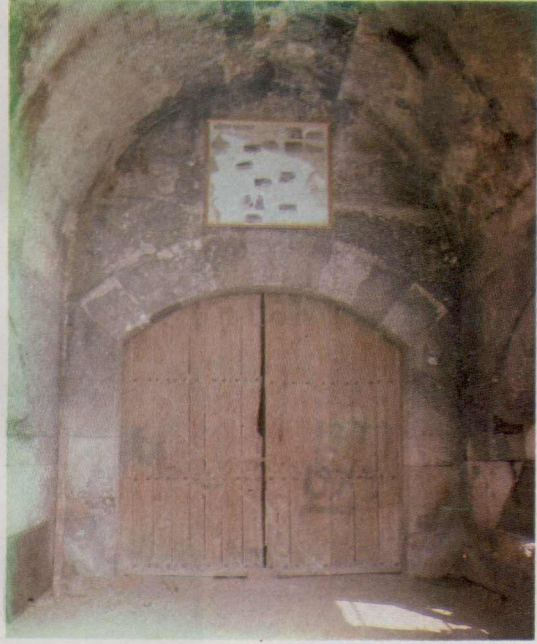
Resim -11
İki Katlı Kısımın
Giriş Kapısı

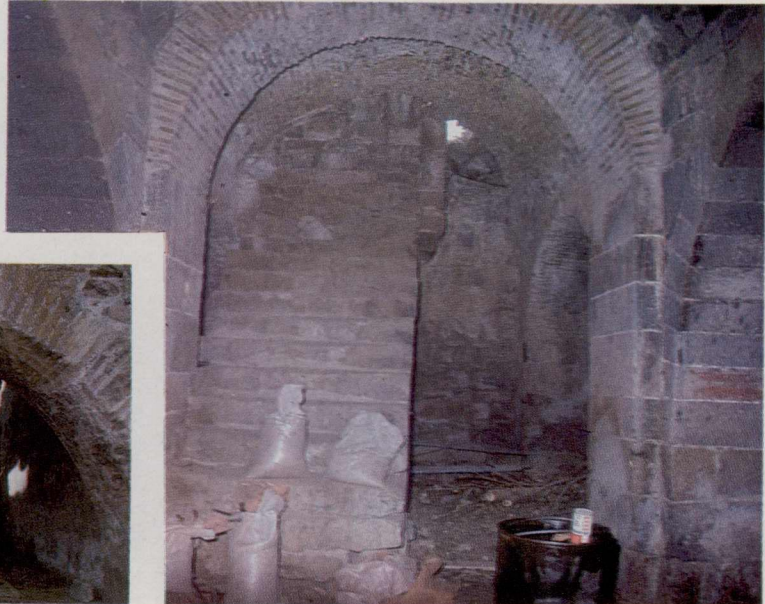
Resim-21 Mescidin
Dıştan Görünüşü

Mescid bu katta ortada bulunmaktadır. Eyvan tipindeki mescidin tuğla kemeri giriş cephesi haricindeki diğer yüzleri mescidin içiyle birlikte

sıvanmıştır. Mescidin güneye meyilli yonutaşı çatısını kuzeyde yarım bir çapraz tonoz, güneyde yarım bir şekik tonoz taşır. Altı kenarlı mihrabı bir sıra taş üç sıra tuğla olarak yapılmıştır. Mescidin güney cephesinin de taş ve tuğla ile karışık bir şekilde yapıldığını yer yer dökülen sıvalardan anlamaktayız. Doğu ve batı duvarları tamamen taştan yapılmış ve tuğladan tahfif kemerleri kullanılmıştır. Mihrabın iki yanında küçük mazgal pencereler bulunmaktadır.

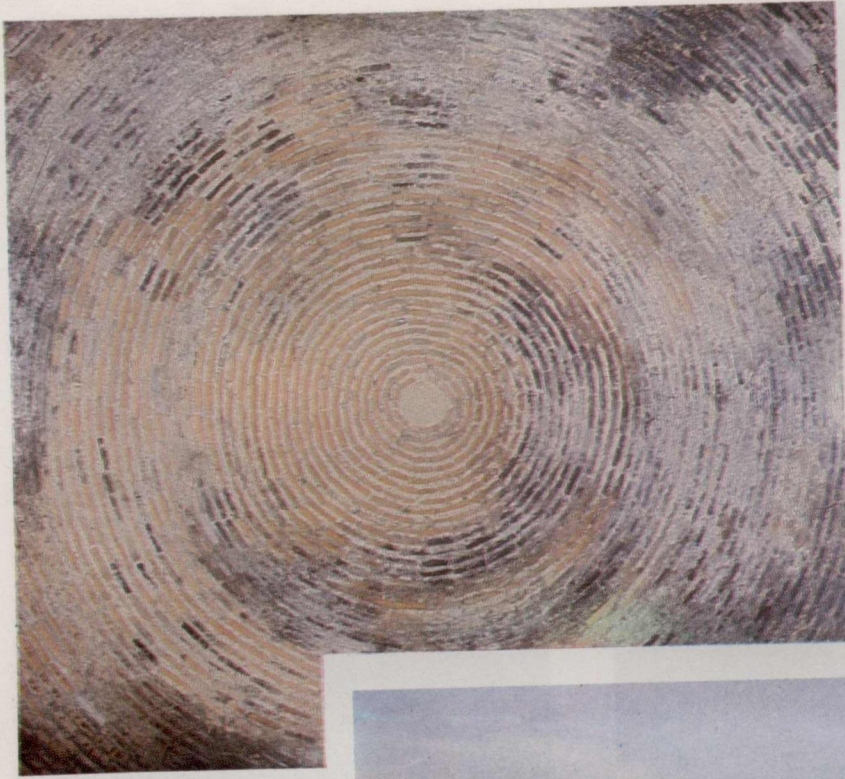
Resim-25
Batıdaki Kubbeli Oda
Kubbesinin Görünüşü

Doğu ve bantda iki baştaki odalar ise tromp geçişli kubbe ile örtülmüştür. Batıdaki odanın kuzey (giriş) duvarında koridordan bakıldığında sivri kemerli bir açıklık vardır. Bu kısım içeride niş şeklindedir. Burasının evveleminde kapı olarak açılması düşünülmüş olup, bilahare içeriden niş şekline çevrilip koridor kısmı doldurulmuş olması muhtemeldir. Bu odada bununla birlikte toplam dört adet niş mevcuttur. Doğu duvarı tuğladan tahfif kemerlidir. Kapısının sövesi ve kemeri diğer odalarla aynıdır. Ancak, burada malzeme olarak mermer kullanılmıştır. Bu odaların eşikleri yine mermer olarak yapılmıştır.

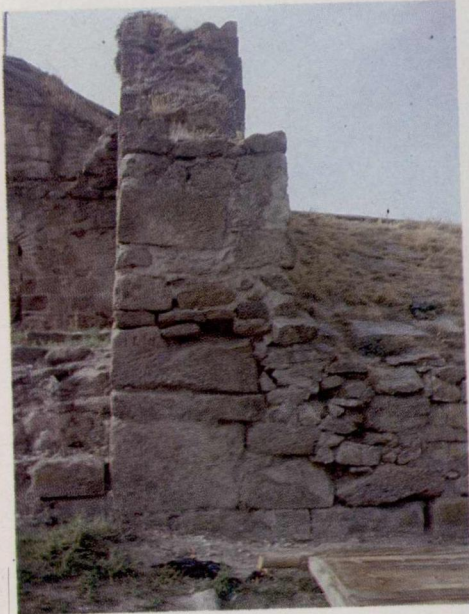
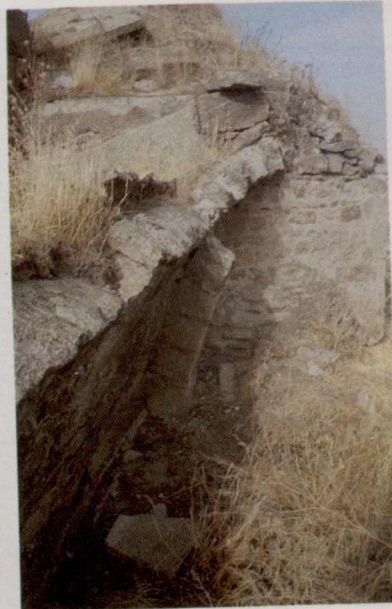
Resim-30
Mescid ve Bitisik Odanın
Üstünde Bulunan Yarım
Tonoz ve Yarım Takviye
Kemer

Çatıda mescidve bitişik iki odanın hizasında oda tavanlarının üst kotunda yarım bir tonoz vardır. Aynı katta kuzey-güney duvarları aksında da bu yarım tonozu tutan takviye kemerleri bulunmaktadır. Bu kemerlerin üstten bir kaç taşı ve kalkın duvarı göçme sırasında yıkılmıştır. Bu kısımındaki yarım tonoz ve kemerler mescit ve odaların üstüyle çatı arasının fazla dolgu yapılmayarak, buradaki yükü hafifletmek gayesi ile inşa edildiği anlaşılmaktadır.

Yıkılan baca simetrisine göre yapılmıştır. Çatıda mescit ve bitişik iki odanın hizasında oda tavanlarının üst kotundaki yarım tonoz ve takviye kemerleri ile kalkan duvar tamamlanmıştır.

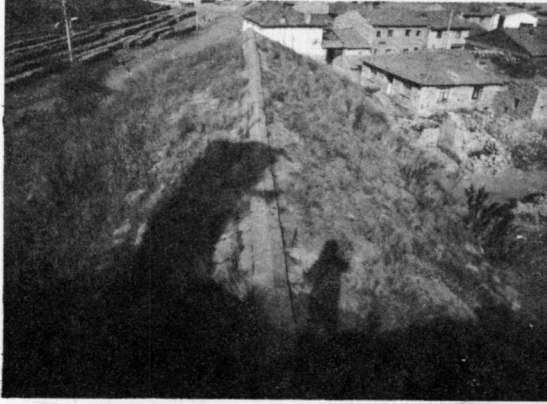
Resim 3- develik kısmı çatı örtüsü

Develiğin üzerini doğu-batı yönünde uzanan beşik bir çatı örter. Bu çatıyı içeriden kemer takviyeli beşik tonoz taşır. Takviye kemerleri duvarlardaki gömme ayaklara oturur. Bu kemerlerin üzengi seviyesinden itibaren 5-6 sırası taş, daha yukarısı tuğla örgülüdür. Takviye kemerlerinden birisi üzengi, birisi de kilit noktasına yakın olmak üzere ikişer ahşap gergi vardır. Bu gergilerden bugün birkaçı bulunmaktadır. Döşeme topaktır. Gömme ayaklardan yalnızca güney cephe-

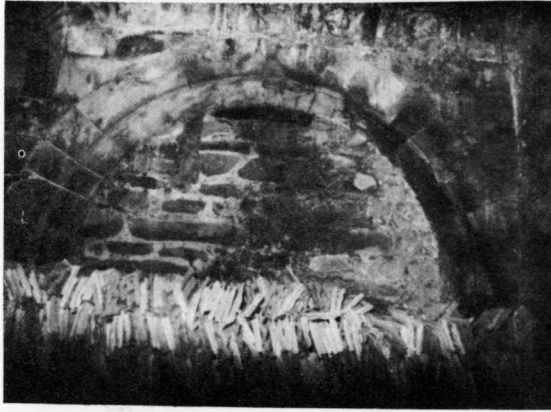
Resim 13- Develik kısmı mazgal penceresi

d. Develik kısmının doğudaki mazgal pencereleri doğu tarafına daralarak açılır. Pencere develik tarafında geniştir. Bu pencereler sonradan molozla kapatılmıştır.

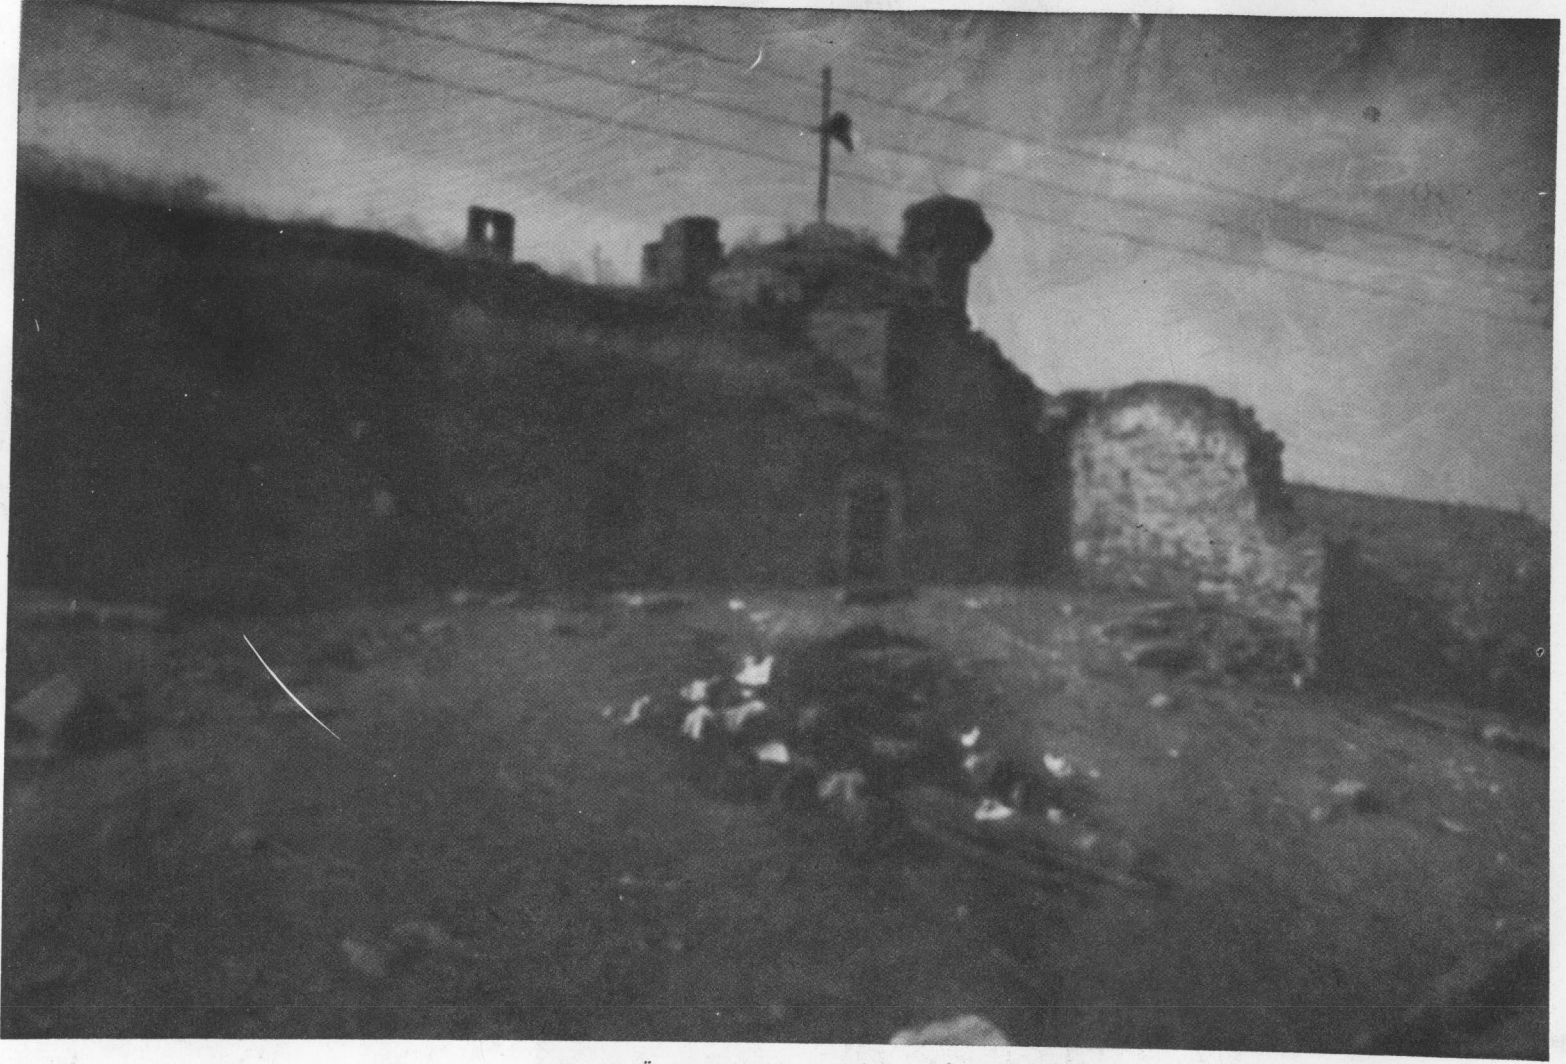
Resim 18- Üst katın koridorunun batı tarafının görünüşü

Üst kata giriş aksındaki yonutaşı bir merdivenle çıkılır. Sahanlık altında beşik bir tonoz bulunmaktadır. Merdivenin sola dönen kolu, koridorun tonozu ve takviye kemerleri yıkılmıştır. Üst katin koridoru, mescidin ve diğer odaların döşemesi taştır.

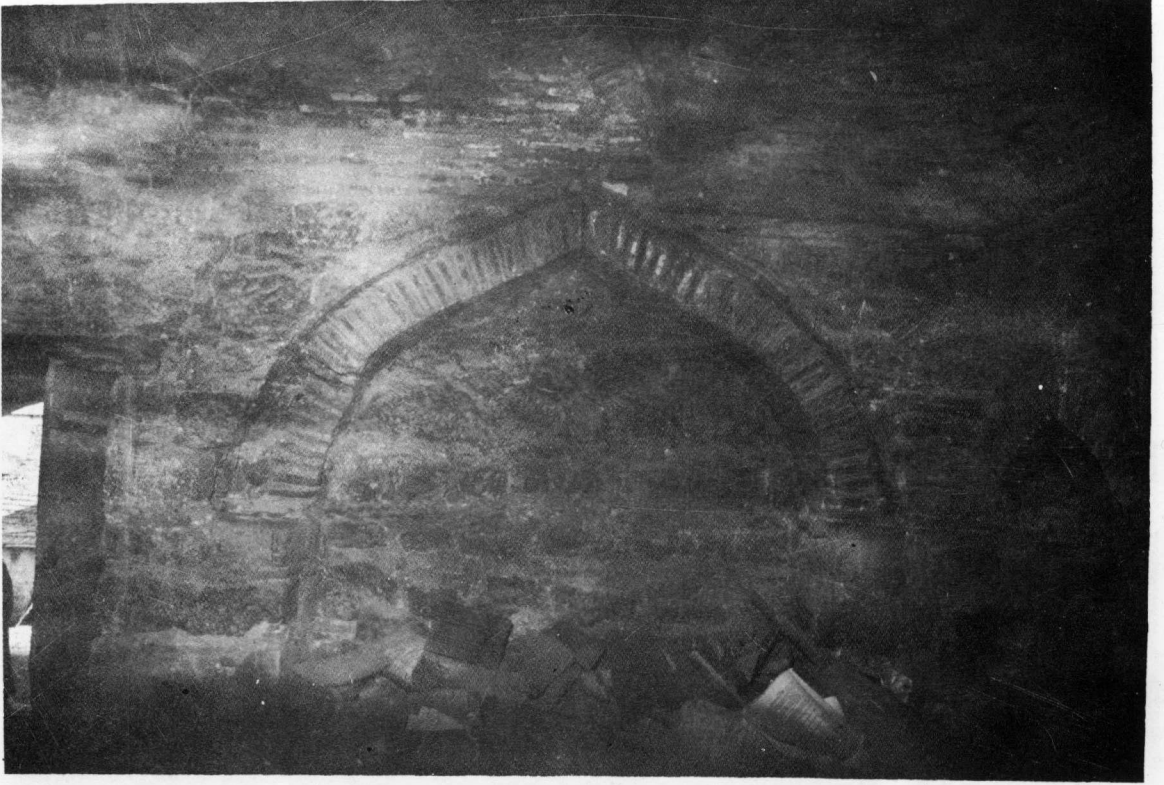
Resim 24- Batıdaki kubbeli odanın içi
