# ANKARA MUHYİDDİN MESUD (ALÂEDDİN CAMİİ)NİN İLK ŞEKLİ VE TÜRK MİMARİSİNDEKİ YERİ<sup>(1)</sup>

Nusret ÇAM\* - Ayşe ERSAY\*\*

## THE FIRST STRUCTURE OF ANKARA MUHYİDDİN MESUD MOSQUE AND ITS PLACE IN TURKISH ARCHITECTURE

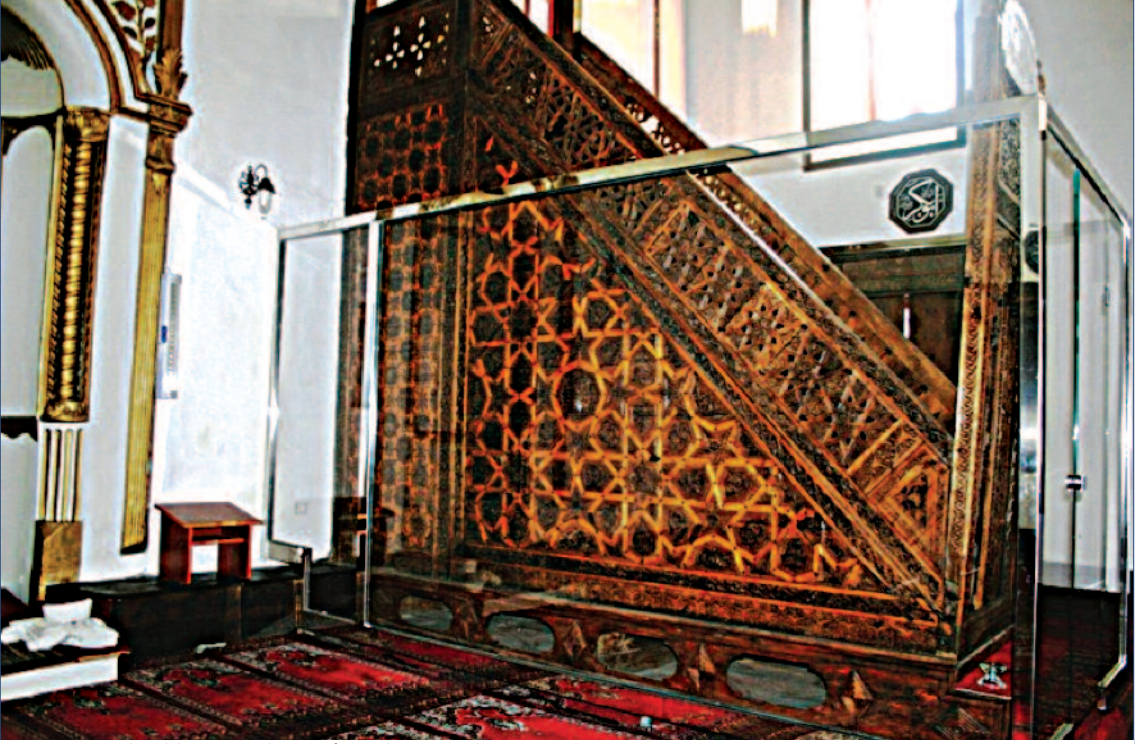
Resim 2: Muhyiddin Mesud Camii'nin ahşap minberi.

Mesud Camii’nin çivi çakmaların kullanıldığı sahte künde-kârî tekniğiyle yapılmış olan ahşap minberi (Resim 2, 3) sadece ilim camiasının değil, ziyaretçilerin ve halkın da ilgi odağı olmuştur.

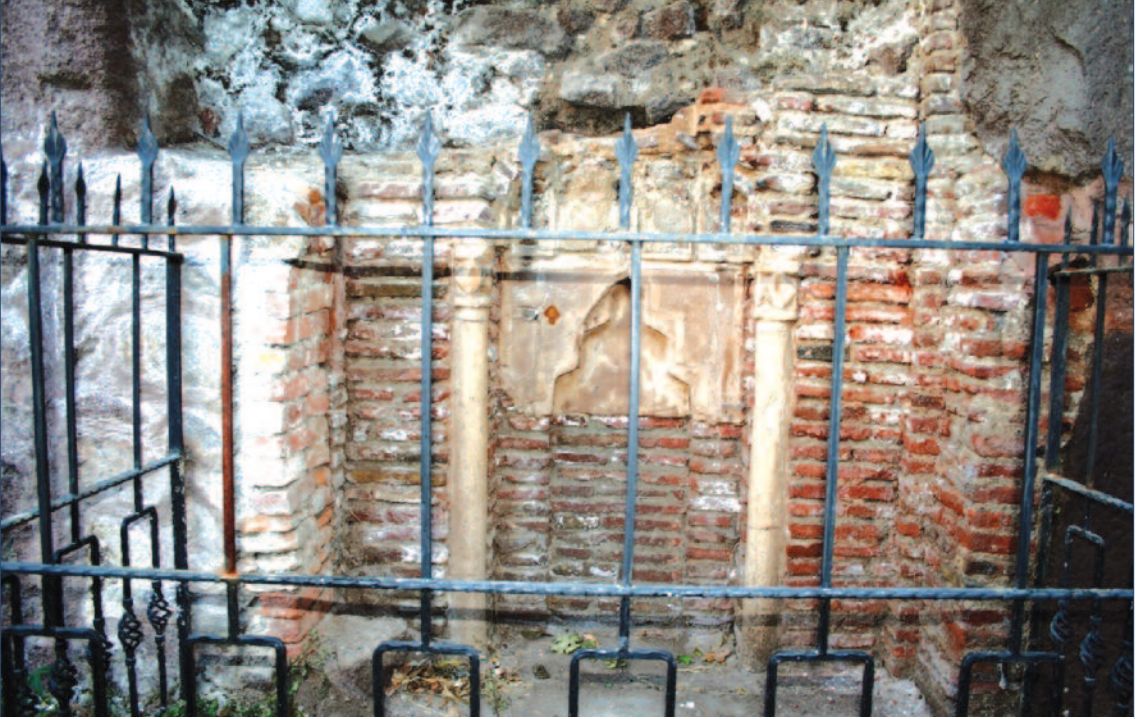
Resim 5: Eski Cami'nin mihrabı.

onun alçı veya çini kaplamalı olabileceğini işaret etmektedir (Resim 5). Daha sonraki devirlerde yapılmış olan Ankara camilerinde de hep alçı mihrapların tercih edilmesi burasının da alçı kaplamalı olabileceği yolundaki kanaatimizi kuvvetlendirmektedir. Bu durumda Alaeddin Camii'nin bu eski mihrabı, türünün Ankara'daki bilinen ilk örneği olabilir. Bütün bu veriler bu mihrabı Selçuklu dönemine tarihlendirmemize imkân vermektedir.

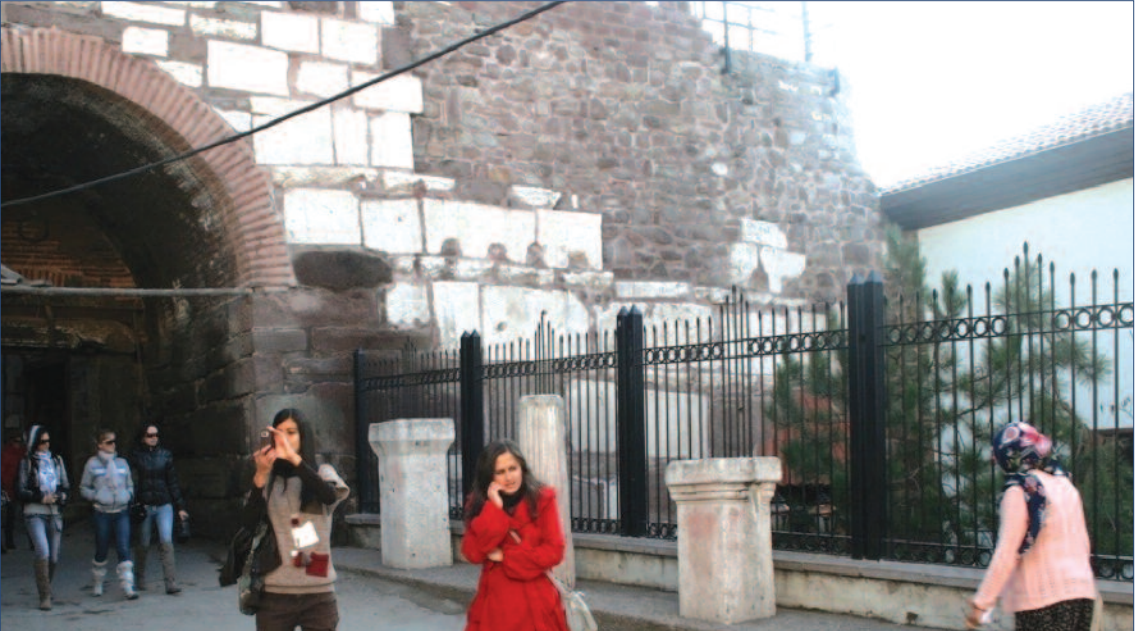
Resim 6: İçkalenin girişi ve Eski Cami'de giriş yuvaları

Doğudaki bölümde bu mihraptan başka hemen göze çarpan diğer bir unsur mihrabın doğusunda surun beyaz renkli blok taş kaplamalarına 5.60 m. yüksekliğe eşit aralıklarla ve aynı seviyede oyulmuş olan ahşap kirişlere ait yuvalardır (Resim 6, 7). Bu yuvaların sayısı dördü mihrabın doğusunda, ikisi tam üstünde olmak üzere altı tanedir. Fakat sur tamir gördüğü için yuvaların diğerleri kaybolmuştur. Her biri 35-40 cm arayla yerleştirilen 20-25 cm.

çapındaki bu delikler, uçları buraya oturtulan ağaç kirişlerin mihrap istikametine dik olarak uzandığını ve ahşap sütunlar üzerine istinat eden daha kalın ana kirişlere oturduğuna delalet etmektedir. Kale duvarına oyulmuş olan ve 1985 yılı tamirinde mihrabının üzerine davlumbaz benzeri kiremit kaplı bir örtü yerleştirilen bu açık alan bugün Roma devrinden kalan sütun parçaları, Osmanlı devrine ait, H. 1000 (M. 1591) tarihini taşıyan kırık mezar taşları (Resim 8) ve hüdayinâbit (kendiliğinden yetişen)

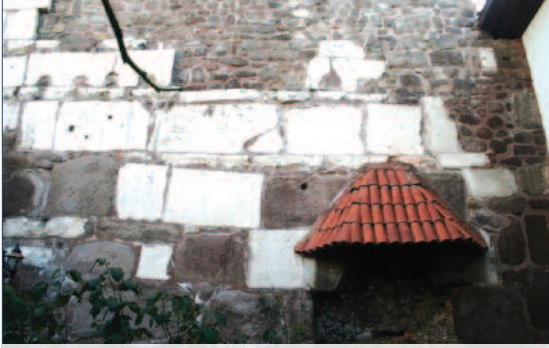
Resim 7: Kale duvarındaki giriş yuvaları ve mihrap.

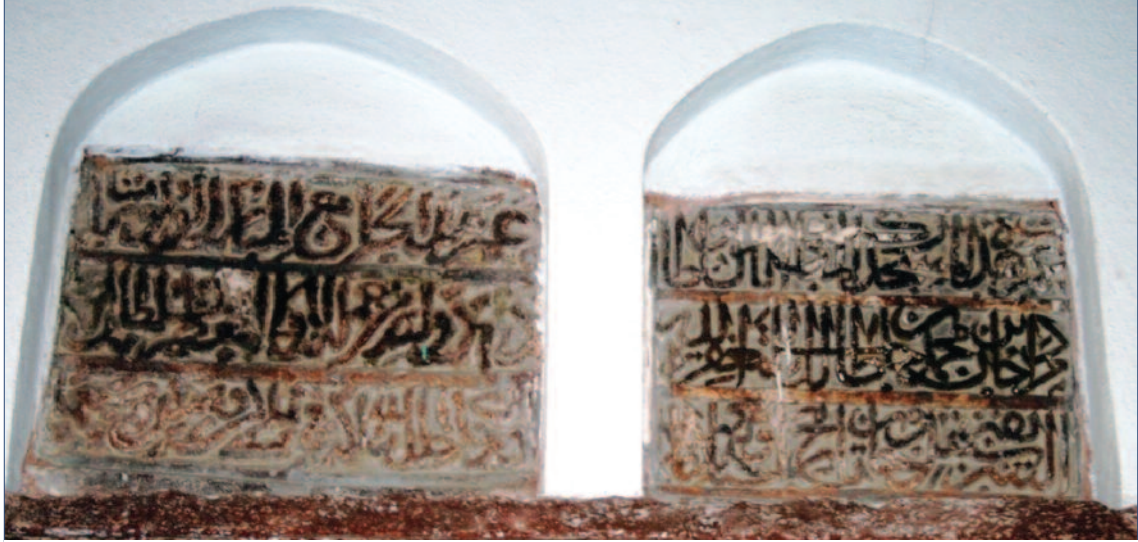
**Resim 11:** Harimin kapısı üstündeki Sultan Orhan ve II. Murat'a ait iki tamir kitabesi.

II. Murat (1434) devri onarımlarını işaret eden kitabelerin “beneâ” (bina etti) veya “ceddede” (yeniledi) değil de, “ammere” (tamir ettirdi) şeklinde başlaması (Resim 11) binanın tamamen değiştirildiğini düşünmemize imkân vermez.<sup>10)</sup> Bu nedenle 1197’de tesis edilen ve binanın nirengi noktaları olan duvarların ve minarenin yerinin aynen muhafaza edildiğini söyleyebiliriz. Zaten, biraz sonra etraflı şekilde ele alacağımız cami ile Selçuklu Sarayı arasındaki bağlantıyı sağlayan kapının konumu da bunun delilidir. Fakat harimin mevcut kapısının, genel anlamda Selçukludan ziyade erken devir Osmanlı üslubuna daha yakın olduğunu söylemek durumundayız. Orhan ve II. Murat’ın kitabelerinin yan yana bir şekilde burada bulunması da bunu göstermektedir. Ayrıca Ankara’daki diğer bir Selçuklu devri eseri olan Arslanhane Camii’nin (1290) batı kapısının alışılacağı Selçuklu portal anlayışının çok dışına çıkılarak sade yapıldığı da bir hakikattir. Zaten son cemaat yeri ve onun üstündeki kadınlar mahfili burada anıtsal bir taçkapiya teknik açıdan müsaade etmez. Bu durumda caminin kuzey kapısının Muhyiddin Mesud zamanındaki aslı halinde de dışa ve yukarıya doğru çıkıntı yapmayacak şekilde sade olduğunu ve erken Osmanlı devri tamirlerinde kapının alınlık kısmında kitabe bölümünde pek az değişikliğe gidildiğini söyleyebiliriz.

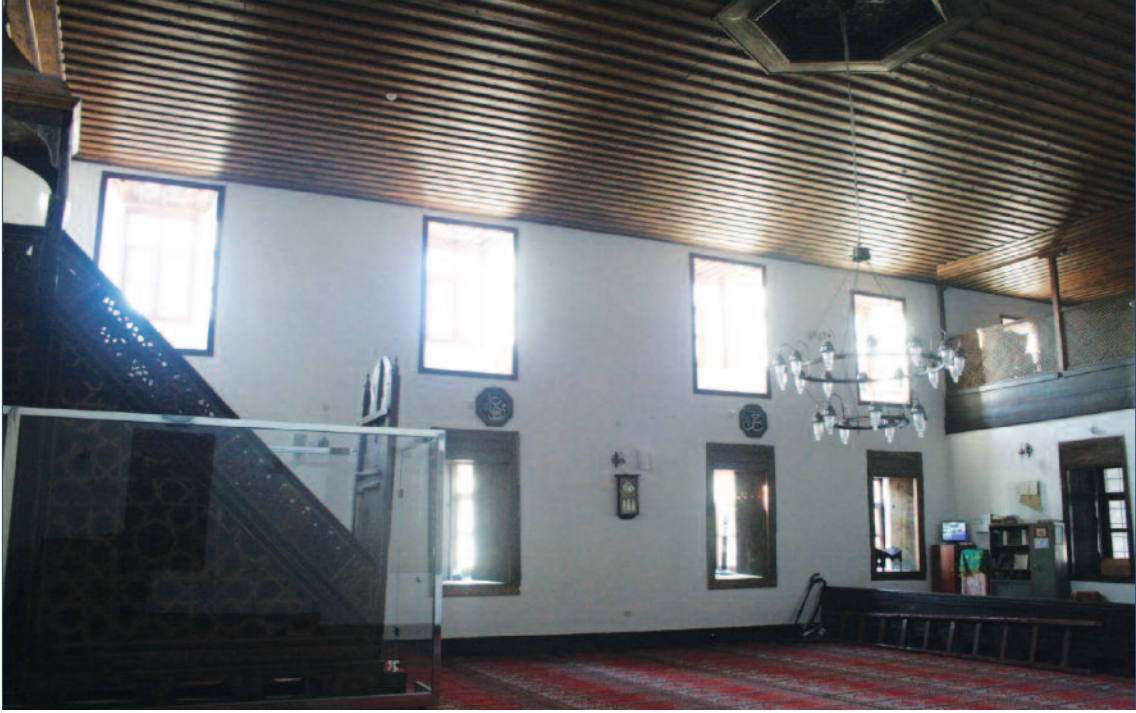
Resim 13: Caminin batı duvarının içeriden görünüşü.

bir ayak veya sütun olmaksızın doğrudan doğruya bu duvarlara oturmaktadır (Resim 13).

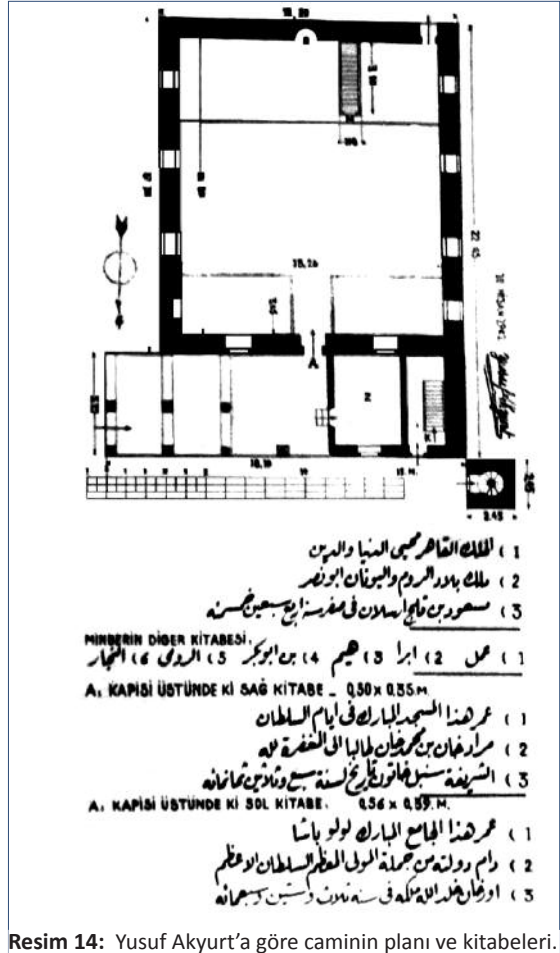
Resim 14: Yusuf Akyurt'a göre caminin planı ve kitabeleri.

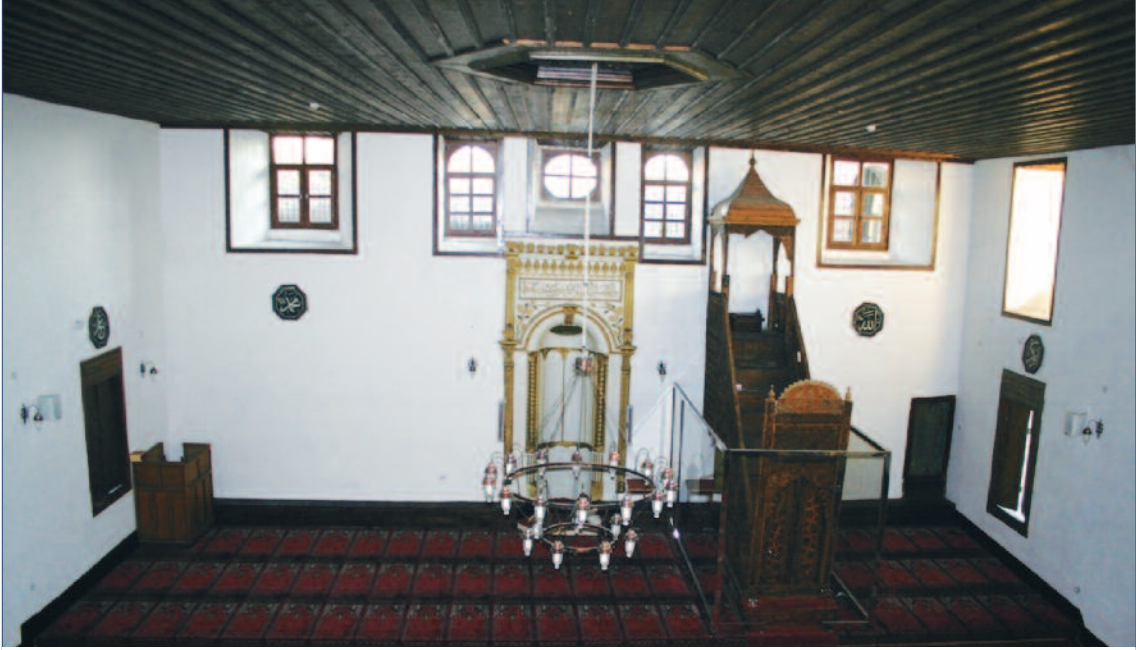
**Resim 15:** Caminin kible duvarında mihrap, minber ve hünkâr kapısı.

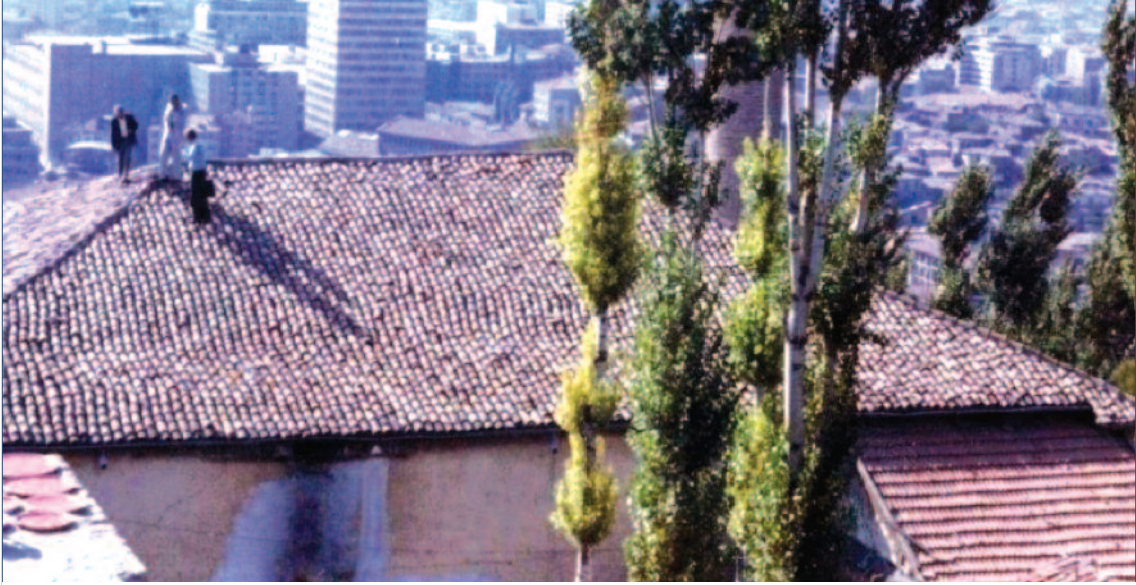
**Resim 18:** Caminin 1984 tamiri öncesinde doğu cephesi (VGM Arşivi).

rimizin 1874 yılında çok şiddetli bir kıtlıkla karşılaştığı ve vilayet çapında yirmi bin kişinin öldüğü ve binlerce hayvanın telef olduğu bilinmektedir.<sup>(12)</sup> Bize göre caminin barınma amaçlı olarak kullanılması, bu türlü uzun süreli bir felaketin sonrasında vuku bulmuştur. Bunun için diğer bir ihtimal de Kurtuluş Savaşı (1919-22) yıllarında Ege'den iç Anadolu'ya doğru yaşanan göç hadisesidir. Böyle bir maksatla soğuşa karşı pencerelerin kapatılması gayet doğaldır. Hatta doğudaki mezarlık bile bu zor zamanda ilk yapılaşma zarureti ile baş başa kalmış olabilir. Ama bu pencerelerin, doğudaki Eski Cami'nin harap olması üzerine mezarlık haline gelmesine rağmen yakın zamanlardaki şehre göç fur-yasıyla başlayan gecekondulaşma çarpıklığının bir sonucu olarak yapılan salaş binalar tarafından dışarıdan kapatıldığını da söyleyebiliriz. Nitekim daha 1985'lerde çekilen fotoğraflarda bu binalar gözükmekte ve kapı ve pencerelerden eser bulunmamaktadır (Resim 18).

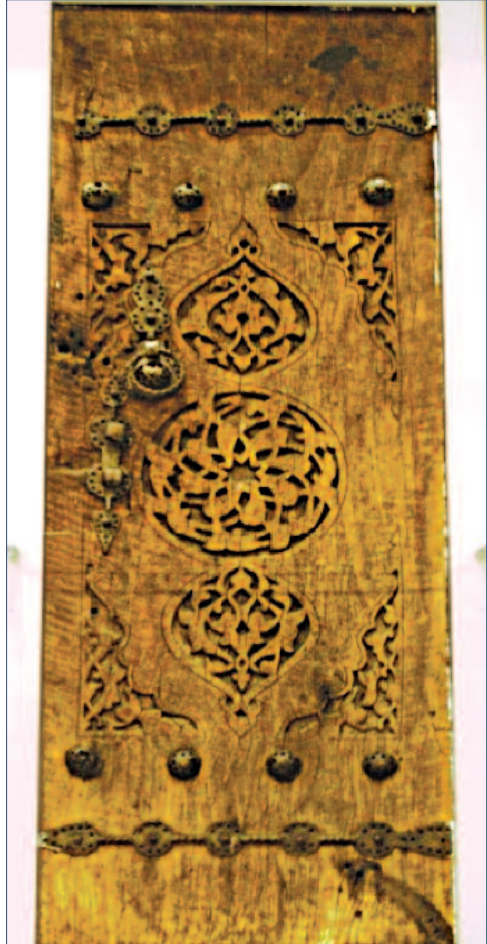
**Resim 19:** Ankara Etnografya Müzesi'nde bulunan ahşap pencere kanadı

Bu arada camiye ait olup da hâlen Ankara Etnografya Müzesi'nde sergilenen ve Gönül Öney (1978, s. 117) tarafından 1197'ye, müze kayıtlarında ise 13. yüzyıla tarihlenen ahşap bir pencere kapağından (Resim 19) da bahsetmek gerekmektedir. Müze kayıtlarına göre 172 x 60 x 5-6 cm ölçüsündeki bu kapağın merkezi biri yuvarlak, yukarıda ve aşağıda diğer ikisi söbe olmak üzere üçlü bir şemse ile tezyin edilmiş, dört köşeye de bulut şeklinde birer rumi bezeme yerleştirilmiştir. Oyma tekniğinin uygulandığı bu eserin ölçüleri pencerelere uygundur. Ölçüleri uysa bile müzedeki bu pencere kanadı, Rüstem Bozer'e göre, üslubu cihetiyle daha geç devre aittir.<sup>(13)</sup> Gerçekten de caminin ve minberinin, 13. Yy. başında yaşadığı kuşatmalarda zarar gördüğü düşünüldüğünde pencere kanatlarının da zarar gördüğünü ve bunların sonradan değiştirildiğini düşünmek mümkündür.

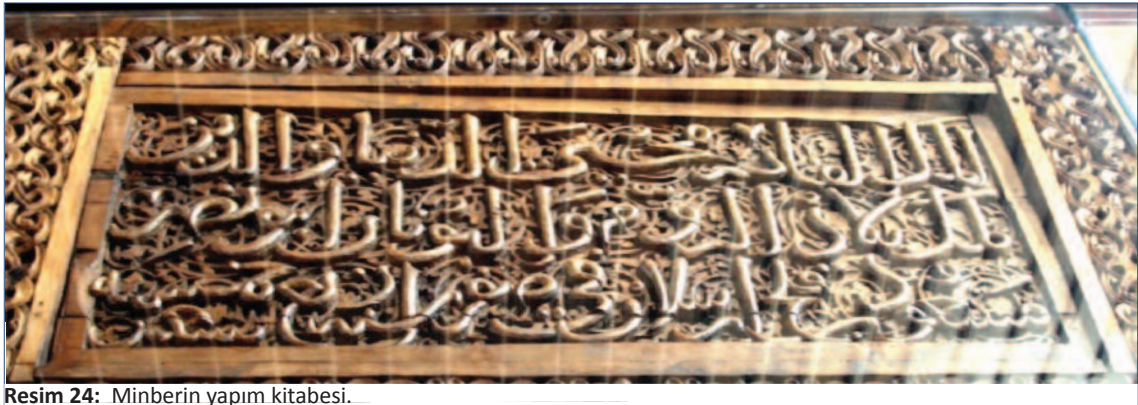
Resim 24: Minberin yapım kitabesi.

Minberin tarih ibaresi görüldüğü gibi Hicri Safer 594 (Miladi Kasım 1197) olduğu halde bazı kitaplar da bunun karşılığı yanlış olarak M. 1178 verilmiş ve bu da caminin girişine yazılmıştır. Bu olumsuzluk Gönül Öney'in (1971, s.17), kitabenin okunuşunu doğru verdiği halde hicri yılı Miladiye yanlış çevirmesinden kaynaklanmaktadır. M. Z. Oral (s.35), kitabenin H. 574 (1178) de okunabileceğini söylemesine rağmen yazarın, yazının üslubu sebebiyle 594'ü (1197) tercih ettiği görülmektedir. Esasen kitabenin doğru okunuşunun ve çevirisinin de bu olması icap eder. Zira noktaların kullanılmadığı "tis'ine" (doksan) kelimesinde öndeki "te" harfini ifade eden bir diş ile "se" harfini ifade eden üç diş arasında bariz bir boşluk vardır ve bu sebeple kelimeyi "seb'ine" (yetmiş) okumak mümkün değildir (Resim 24). Kaldı ki 1178 yılında II. Kılıçarslan ülkenin idaresini henüz çocukları arasında taksim etmemiştir. Tarihi kaynaklara göre II. Kılıçarslan'ın oğlu Mesud'un Ankara'daki hükümdarlığı 1186-1204 yılları arasına rastlamaktadır. Bu nedenle minberin ve caminin yapılışı için 1178 tarihini kabul etmek hiçbir şekilde mümkün değildir. Minber korkuluğunun doğuya bakan yüzünü süsleyen iki uzun geometrik pano arasına dikine yerleştirilen bir küçük levhaya yine sülüsle usta kitabesi "amele İbrahim bin Ebu

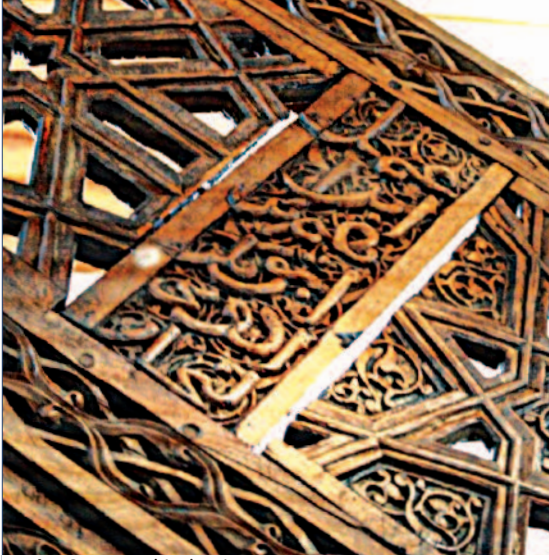
Resim 25: Usta kitabesi.

Bekir Rumî en-neccâr” olarak yazılmıştır (Resim 25).

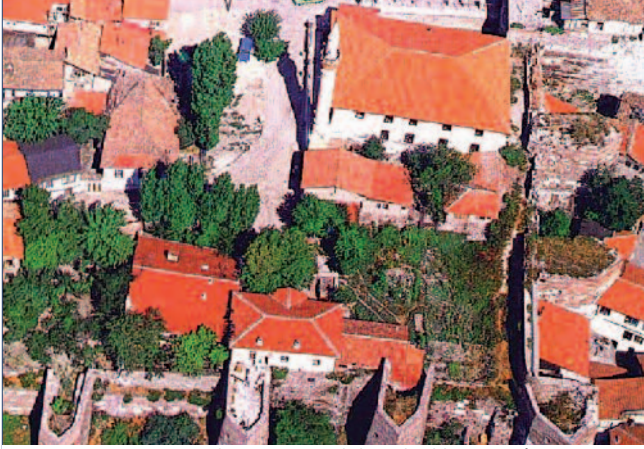
**Resim 31:** Cami ile sur arasındaki Selçuklu Sarayı'nın yeri (Mehmet Tuncer).

Saray için en uygun yer surun, caminin güneyini takiben yüz metre kadar batıya doğru ilerledikten sonra kuzeye dönmesiyle oluşan köşedeki boşluktur (Resim 31). Burası hem emniyet açısından, hem de surların üzerinden bütün Ankara'yı, Hatip Çayı'nı ve yakın havaliyi temaşa etmek açısından idealdir. Ayrıca saray, camiden daha alçakta olduğu için, bu yer "Allah'ın evi"ne duyulan saygının gerçekleşmesine de imkân verecek niteliktedir. Bu durumda şimdiki imam evi ve sura kadar olan kısım sarayın yeriydi. Eser belki müstemilatlarıyla birlikte suru takiben kuzeye doğru "L" biçiminde biraz daha devam etmekteydi. Nitekim İç kaleyi meydana getiren surun en çok zarar gören yerinin burası olması da sarayın burada aranması gerektiğini işaret etmektedir (Resim 32). Hatta bu tahribatın güneybatı köşedeki ana kule ile onun kuzeyindeki birinci ve ikinci burç arasında yoğunlaşması burada eskiden bir kapının olduğunu bile akla getirir. Ne yazık ki sarayın mimarisi hakkında hiçbir şey bilmiyoruz. Burasının erken Osmanlı devrine bey sarayı olarak kullanıldığına hükmetsek bile son-

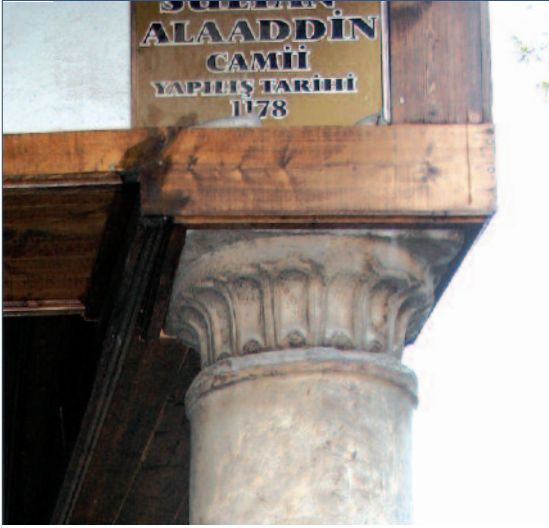
Resim 35: Dor nizamında devşirme bir sütun başlığı.

İkinci olarak son cemaat yerinin, cami ile birlikte Selçuklu devri yapısı olup olmadığını anlamak için sütunların durumunu da mercek altına almak icap eder. Her şeyden önce şehrin en yüksek yerinde bir İslâmî mabette Antik devirden kalan malzemelerin kullanılması (Resim 34, 35) bunların uzak yerlerden

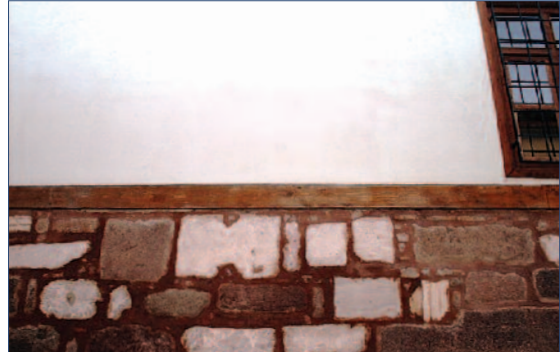
Resim 36: Harim ile son cemaat yerinin birleşme noktasında derzler.

derz şaşmasının yani dilatasyonun mevcut olup olmamasıdır. Bunun için en isabetli yer harimden başlayıp son cemaat yerinin yarısına kadar devam eden batı duvarıdır. Bugün üst kısmı sıva altında kalmış olmakla beraber harimin ve son cemaat yerinin arazinin meyilli olması yüzünden zeminden aşağıda kalan 2,5 metre yükseklikteki kısmı sıvasızdır ve açıktadır. Binanın bu alt bölümünde malzeme ve duvar örgü tekniği yönünden herhangi bir farklılık göze çarpmamakta, üstelik uzun bir hatlı, harim ile son cemaat yeri arasında kesintisiz olarak uzanmaktadır (Resim 36) ki bu da son cemaat yerinin harimle birlikte yapıldığının açık bir delilidir.

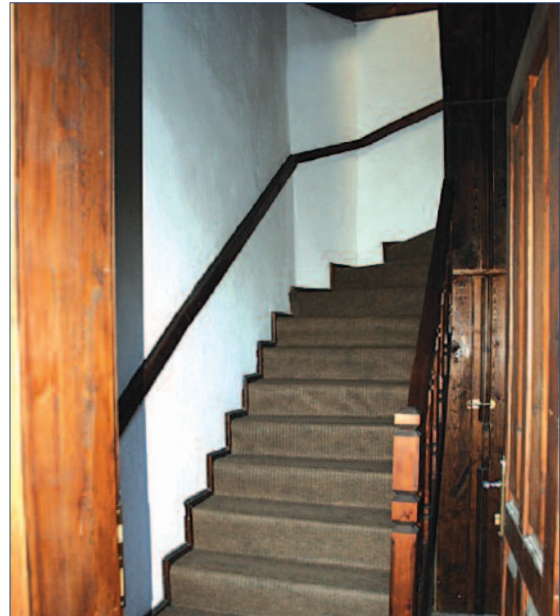
Resim 37: Kadınlar mahfeline çıkış

Dördüncü olarak son cemaat yerinin üstünü boydan boya kat eden ve hem konumu, hem de büyüklüğü bakımından müezzin değil, kadınlar için yapıldığı anlaşılan mahfilin durumunu incelemek gerekir. Bu mahfile, son cemaat mahallinde bulunan ve şimdiki haliyle orijinal olup olmadığını kesin bir ifadeyle söyleyemeyeceğimiz bir odadan çıkılmaktadır (Resim 37). Böyle bir odanın varlığı bile

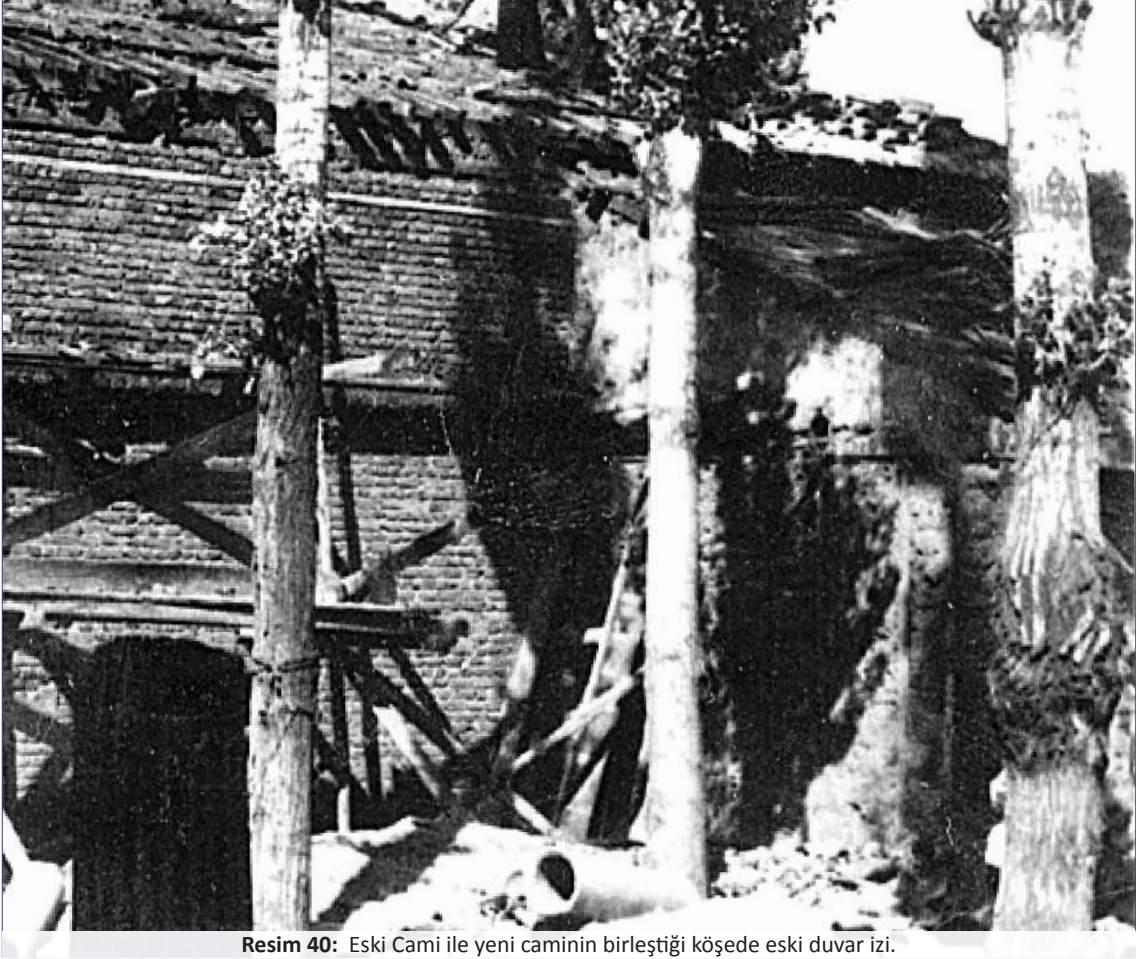
Resim 40: Eski Cami ile yeni caminin birleştiği köşede eski duvar izi.

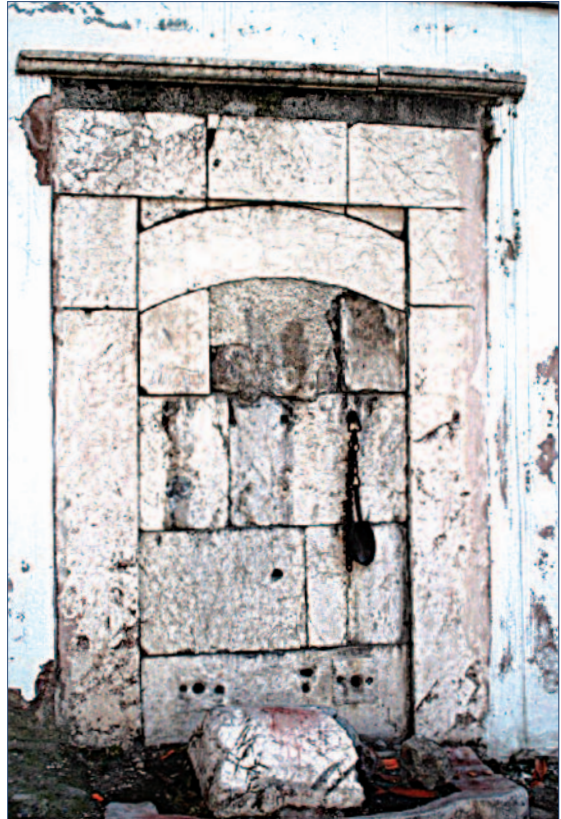
Resim 42: Sebil çeşmenin mevcut hali

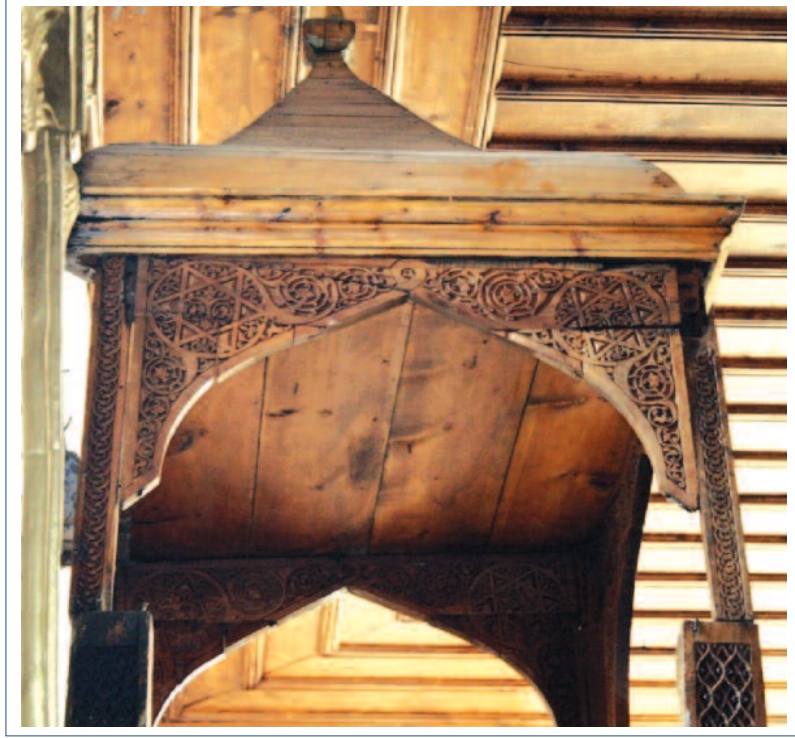
Resim 20: Minberin köşk çardağında tamir izleri.

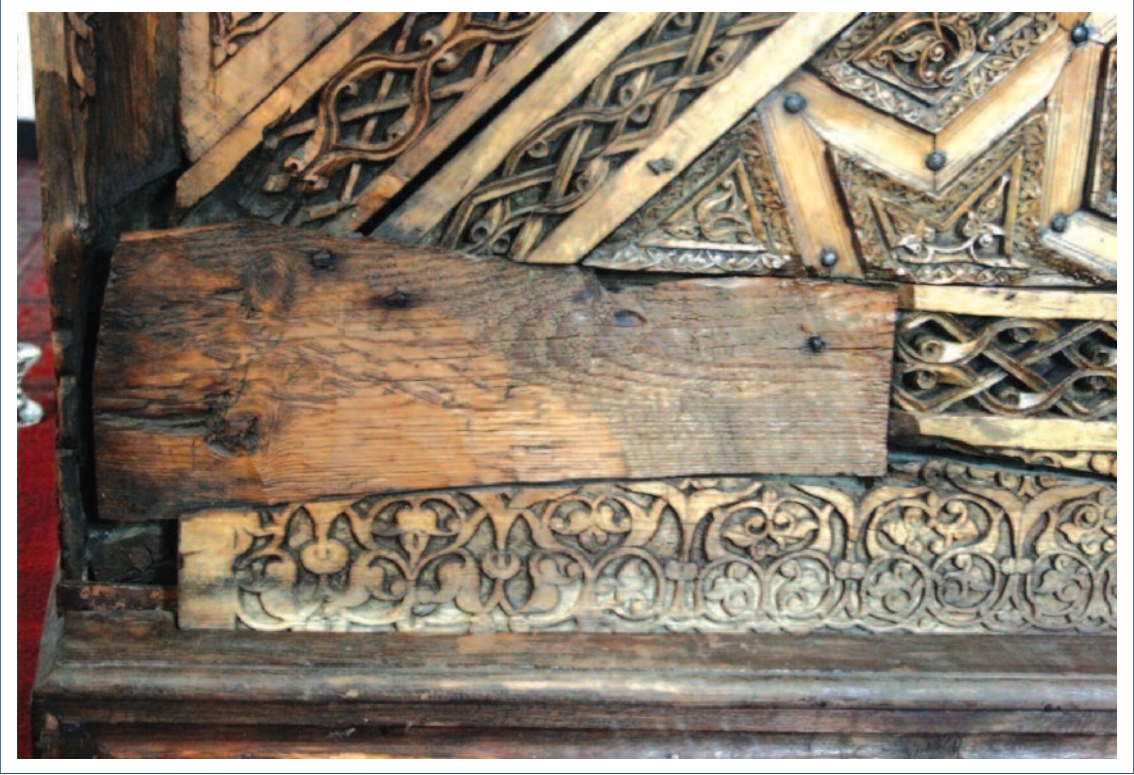
**Resim 22:** Minberin batı aynasının sol alt köşesinde tamir izleri.

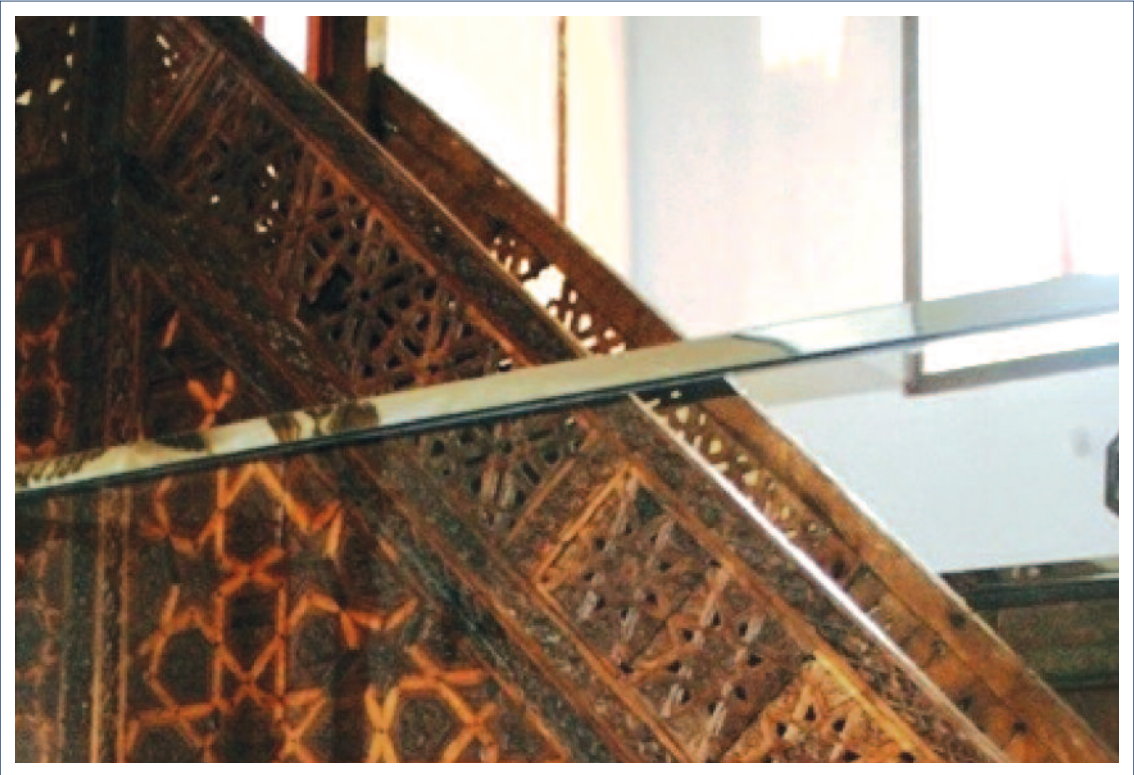
**Resim 23:** Minberin korkuluklarında bulunan tahrip izleri.

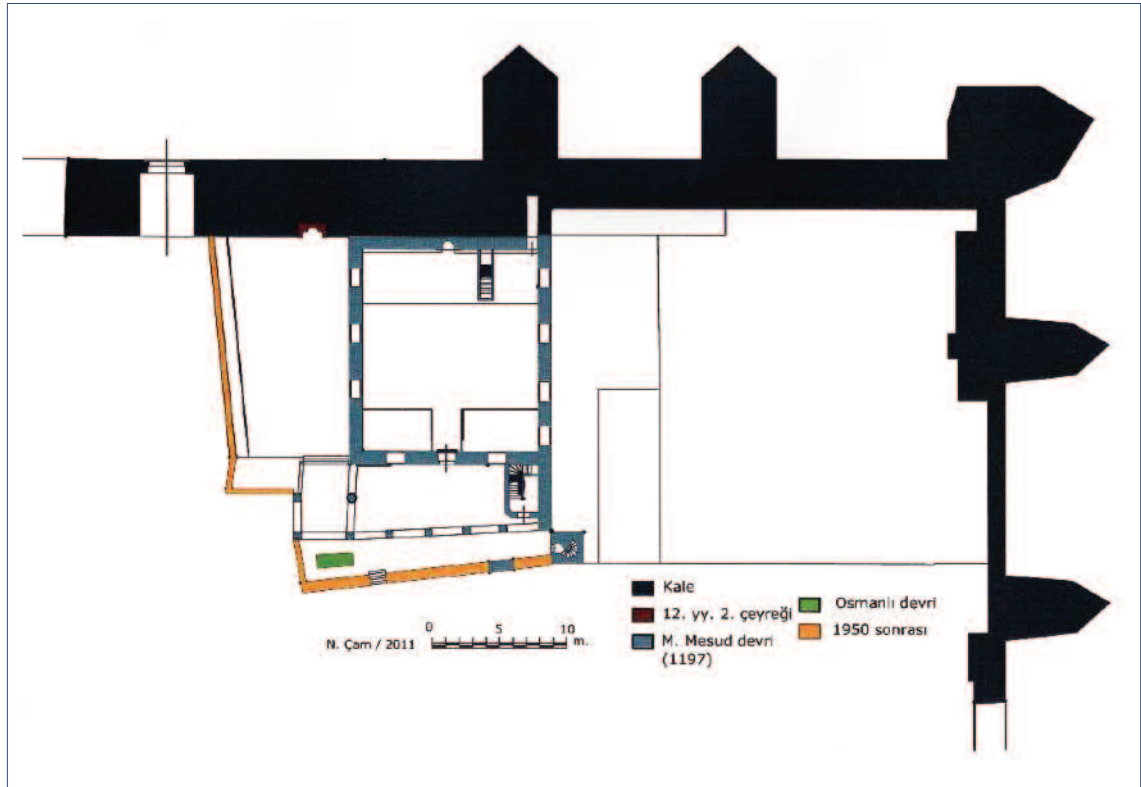
Şekil 1: Ankara Muhyiddin Mesud (Alaeddin) Camii'nin mevcut plânı.

Mihrabı, sur oyularak yerleştirilen ve doğu-batı genişliği mihrap önünde 9.13 m, kuzeyde ise 7.58 m. olan ve kuzey-güney uzunluğu 16.00 metreyi bulan kibleye dik çarpık dikdörtgen görünüşlü bu kısmın üstü bugün tamamen açıktır (Resim 4). Batısında cami bulunan bu bölüm, doğusunda, aynı zamanda iç kalenin tek girişi olan Zindankapı'ya açılan yoldan 1.07 m. kalınlığındaki bir istinat ve 0.35 metre genişliğe sahip, üzerine antik sütun, steller ve ayaklar yerleştirilmiş bir çevre duvarı ile ayrılmıştır. Buradaki en önemli unsur üst yarısı tamamen yıkılmış olan ve iki kademe halinde derinleşen mihraptır.<sup>(3)</sup> Bu mihrabın, tam ortada bulunmayıp mihrverden biraz batıya kaymış olması bu ilk caminin batıya doğru biraz daha devam ettiğinin işareti sayılabilir (Şekil 1 -bkz. ekler-).

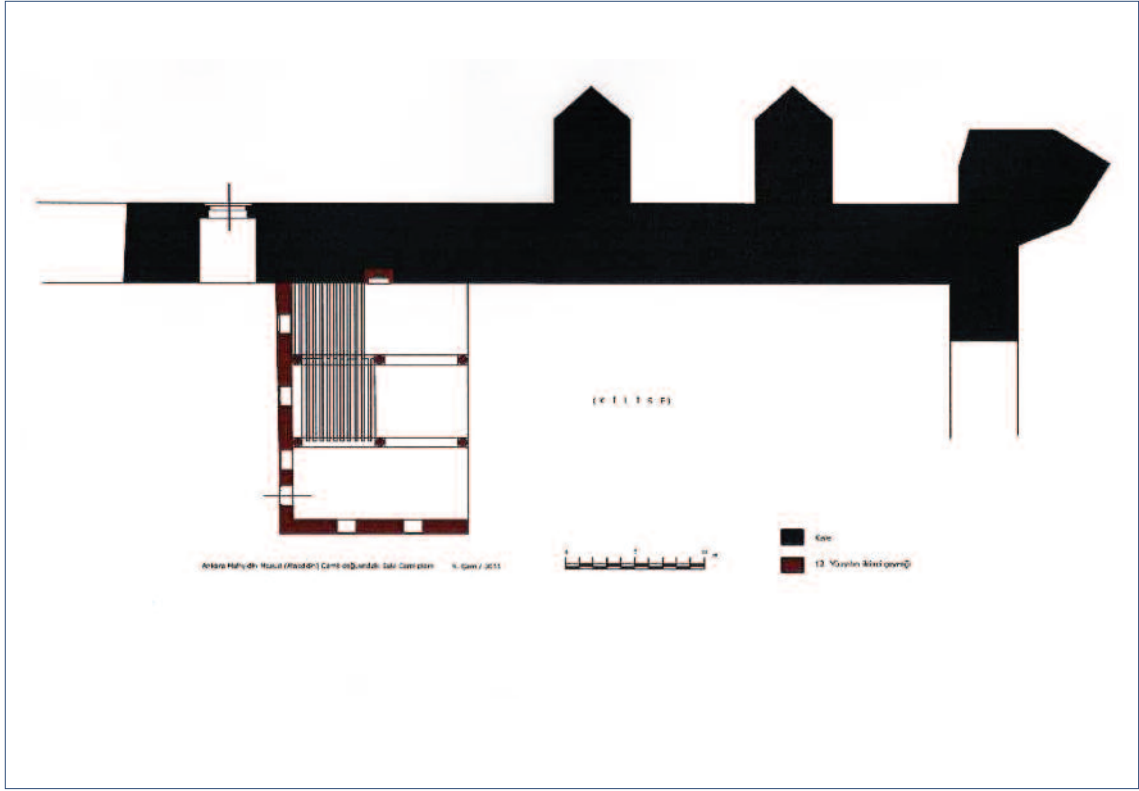
Şekil 2: Muhyiddin Mesud Camii'nin doğusundaki Eski Camii'nin plânı.

Mihrap duvarında İslam öncesinden kalma beyaz renkli blok taş kaplamalardaki kovuklar, "yuvarlama" da denilen yuvarlak şekilli ahşap kirişlerin güney-kuzey yönünde uzatıldığını işaret etmektedir. Kale duvarında bir kısmı günümüze ulaşan kovuklardan, bu kirişlerin, Eski Cami'nin bugün kapladığı alandan biraz daha büyük olduğunu kabul edersek, aslında mihrap önünde yirmi beş civarında olduğu sonucuna varabiliriz. Bu vaziyette bu ahşap tavan üzerine düz toprak damı taşımak için mihrap mihraverinde arka arkaya her biri yaklaşık 6,5 m. mesafeyle yerleştirilmiş iki adet mermer sütun veya ahşap direk yeterli olacaktır. Aslında böyle bir mesafe için bir direk bile kâfidir. Fakat biz, imkânların kısıtlı olduğu bu devirde uzun kiriş temin etmekte zorluk çekileceğini düşünerek, böyle dar aralıklarla iki paye kullanıldığını düşünmekten yanayız. Ankara'da antik devirden kalma devşirme malzemelerin bolluğu sebebiyle çok erken devirde yapılmış olan bu camide taşıyıcı eleman olarak mermer sütunların kullanıldığını kabul etmek daha gerçekçi bir yaklaşımdır. Keza batıda kilise nedeniyle muhtemelen bir duvar yoktu ve ana kirişleri taşımak için ortadakilerin karşısına onlara benzer iki sütun yerleştirilmişti. Simetriyi sağlamak için doğuda da iki sütunun varlığını kabul edebiliriz (Şekil 2, 3 -bkz. ekler-).

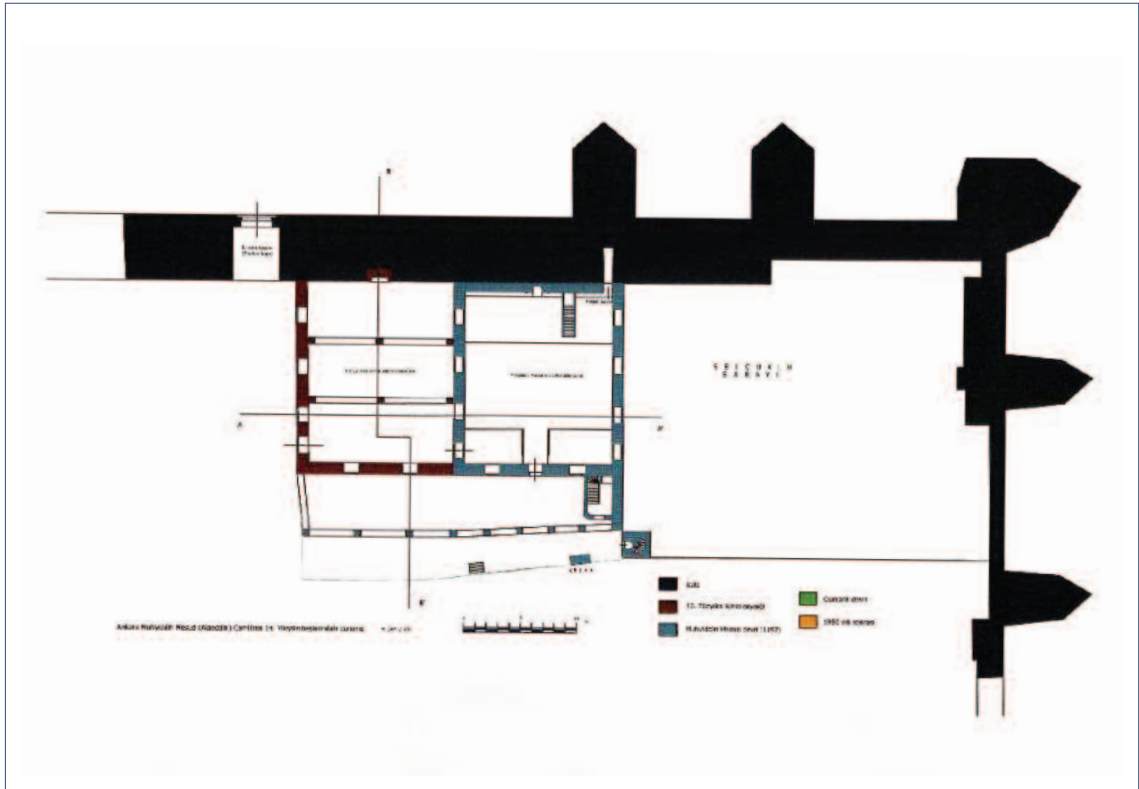
Şekil 3: 14. yüzyıl başlarında caminin durumu.
