İSTANBUL ŞEHZADE CAMİİ

RESTORASYONU

Y.Mim.Beyhan ERÇAĞ

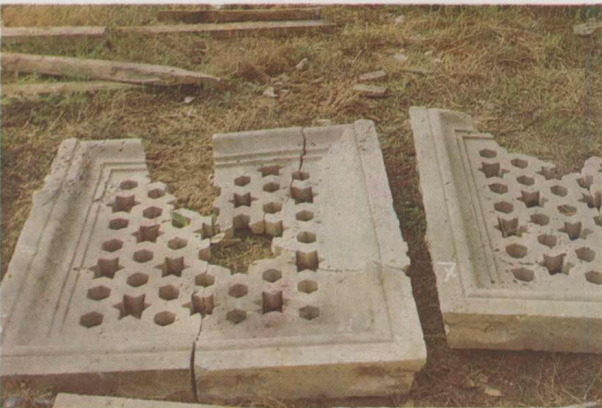
Resim 11: Şerefe altı püsküllerinin bozuk olanları yeniden imal edildi.

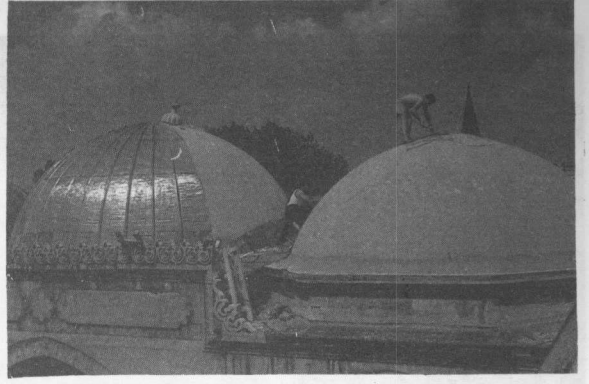
Res. 5: Şadırvan avlusu kubbeleri kurşun kaplanmıştır.

Kurşun taklidi şap sökülerek, bu kubbelere kurşun kaplandı. Diğer kubbelerin bozuk olan kurşunları itina ile onarıldı. Ahşap hatılların çürüdüğü, bozulduğu tesbit edildi ve bunlar çıralı çamdan yeniden hazırlandı, üzerlerine koruyucu malzeme sürüldü ve yerlerine çakıldı. Diğer alanlarda kurşun işleri itina ve duyarlılıkla, sürdürülmektedir.

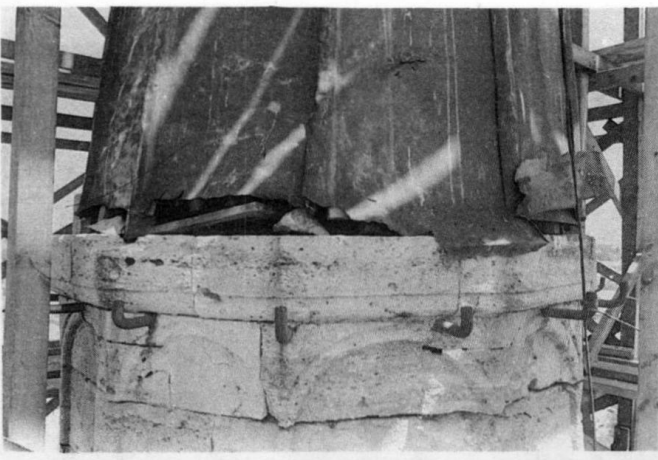
Res. 28: Batı minaresinin külah ve peteğinin restorasyon öncesi görünüşü.

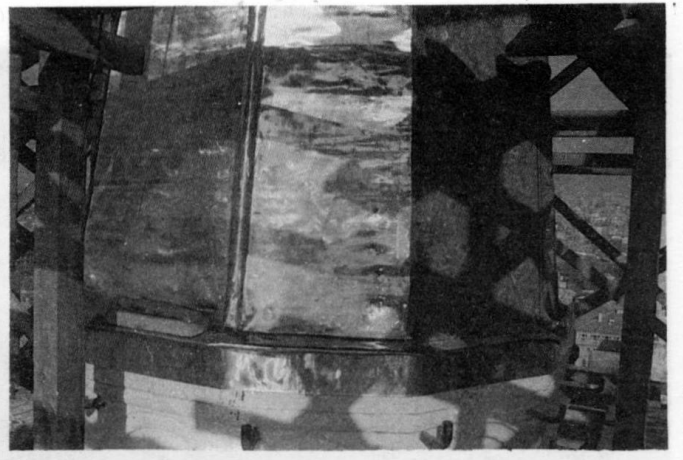
Res. 29: Batı minaresinin külah ve peteğinin restorasyon sonrası görünüşü.
