ADİL ÖZME\*

## **RUHA (URFA)'DA BİR GRUP ŞEHİRİÇİ HANI**

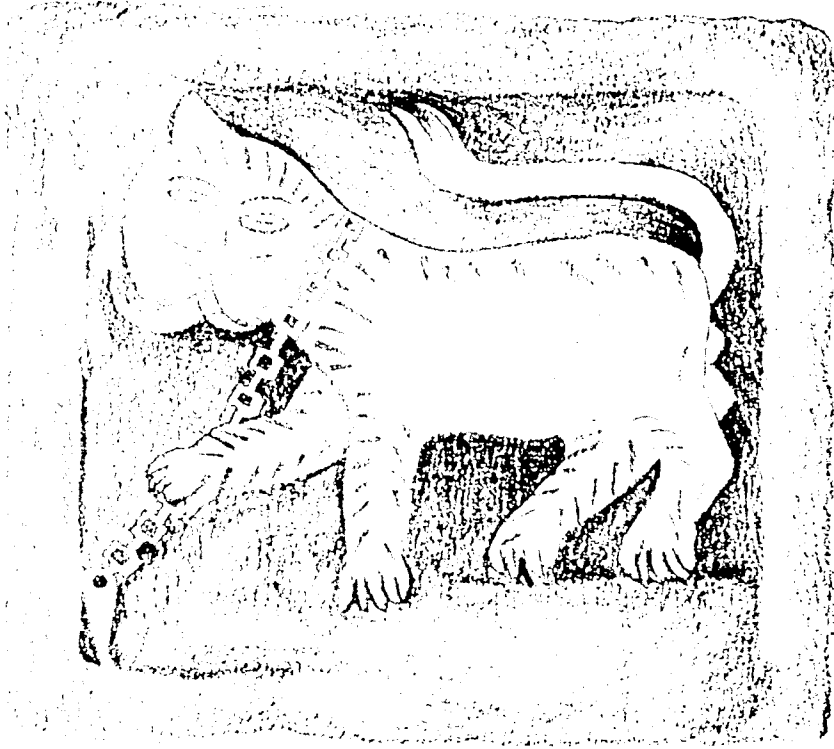
Çizim 16: Urfa Müzesindeki Aslanlı Han'a ait kabartma (A. C. Kürkcüoğlu 1998).

Yapıdan günümüze, Urfa Müzesi'nde koruma altına alınan stilize iki aslan kabartması gelebilmiştir. Dikdörtgen formlu blok taşlara, pahlı bir çerçeve içerisinde işlenen aslanlar, boyunlarında birer zincir ile bağlı olarak tasvir edilmiştir. Yüksek kabartma tekniğinde; gövde profilden, baş cepheden verilmiş, yürür vaziyetteki aslanlar, sivri kulaklı ve dilleri dışarıya çıkık olarak resmedilmiştir. Kuyrukları sırt üzerinde tasvir edilen arslanların, vücut tüyleri kabaca işlenmiştir (Çizim: 16-17).

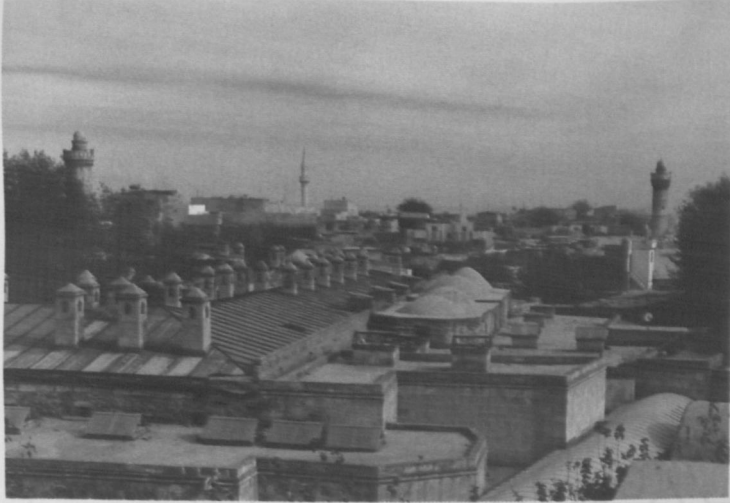
Pazarı'nda sürdürülen onarımlar sırasında, ilave edilen ek bir bölümle kısmen kapatılmıştır (Resim: 1). Cephenin kuzey ucunda beşik tonozlu dükkanların yer aldığı ancak 1969 yılında yapılan onarımlarda yıkıldığı anlaşılmaktadır (Resim: 2). Üst kat hizasında ise 10 adet mazgal pencere yer almaktadır.

Resim 1: Gümrük Han batı cephesi ve bitişik Sipahi Pazarı.

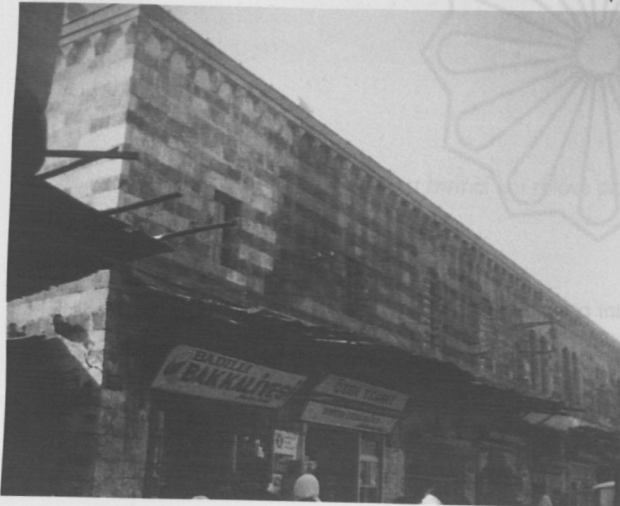
Kuzey cephenin, alt kat hizasında, eş boyutlarda, dikdörtgen planlı, basık kemerle caddeye açılan, sivri beşik tonozlu 11 dükkan sıralanmaktadır. Bu dükkanlardan kuzeydoğu köşedeki hem kuzeye, hem de doğu cepheye açılır. Üst kat hizasında, orijinalde eş boyutlu 13 dikdörtgen pencerenin yer aldığı, ancak daha sonra yapılan onarımlarla (bir kısmı ikiz pencere şeklinde düzenlenmiş) pencere sayısının artırılıp boyutlarının büyütülerek, basık kemerli açıklıklar haline dönüştürüldüğü, malzeme ve teknik farkından anlaşılmaktadır. Bu cephenin alt katında tek renkli, üst katında ise iki renkli taş işçiliği uygulanmıştır (Resim: 3, Çizim: 8).

Resim 3: Gümrük Hanı kuzey cephe (V.G.M. Arşivi).

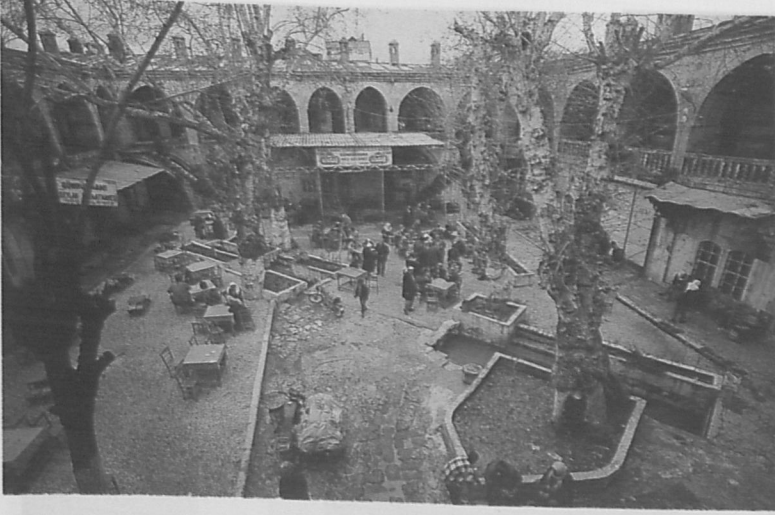
Kare planlı avlunun bazalt taştan yapılmış zemin kaplamasının büyük bir bölümü bozulmuş olup güneybatı köşesinden kuzeydoğu köşesine doğru Halil ür-rahman suyunun aktığı bir taş kanal bulunmaktadır (Resim: 10).

Resim 10: Gümrük Hanı avlu ( GAP İdaresi Başkanlığı Arşivi).

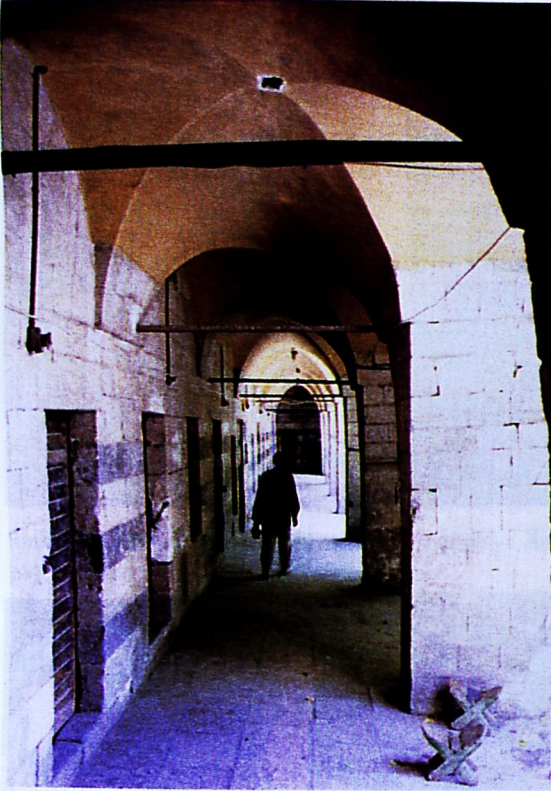
lerinde olduğu gibi güneydoğu ve kuzeydoğu köşede "L" formu, kuzeybatı ve güneybatıda iri dikdörtgen, aralarda ise daha küçük boyutlu altışar dikdörtgen payeyle taşınmaktadır. Revakın örtü sistemi beşik tonoz olup kemerlerin tonoz karnına kadar saplanması sonucunda çapraz tonoz görünümü kazanmıştır (Resim: 13).

Resim 13: Gümrük Hanı birinci kat revakı.

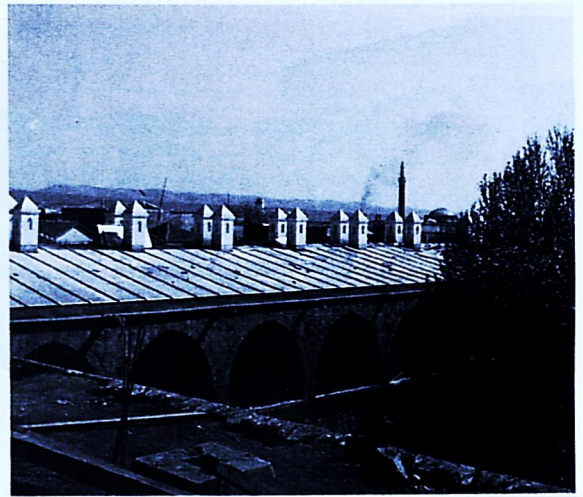
Yapının üzeri, düz toprak damlıyken (Resim: 17) 1970 yılında yapılan onarımlarla, kırma sac çatı olarak değiştirilmiş ve bacalar inşa edilmiştir (Resim: 18).

Resim 18: 1999 yılında Gümrük Han çatısı.

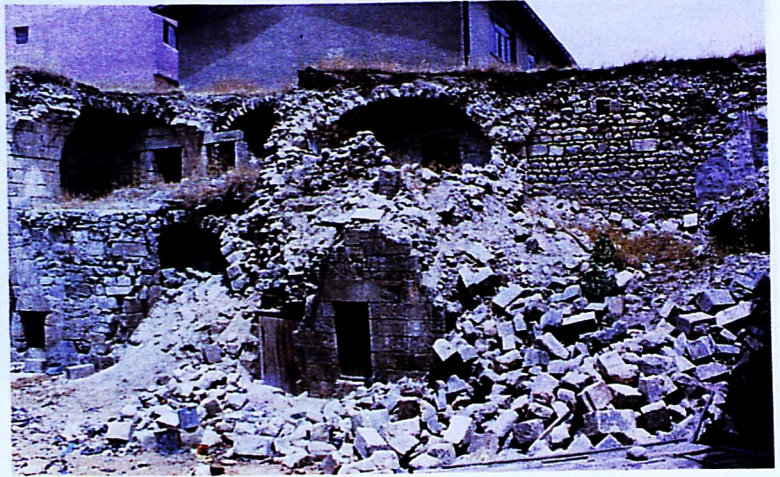
Avlunun kuzey kanadı da, bugün oldukça harap durumdadır (Resim: 23). Orijinalde bu kanatta avluya basık kemerli beş kapı ve dikdörtgen formlu beş pencere ile bağlanan, yan yana sıralanmış farklı boyutlarda, sivri beşik tonozlu beş mekanın yer aldığı anlaşılmaktadır (Resim: 24).

Resim 23: Şaban Hanı avlu kuzey kanat.
