EDİRNEKAPI MİHRİMAH SULTAN CAMİİ ve KALEMİŞİ TEZYİNATI

The Mihrimah Sultan Mosque in Edirnekapi and its Painting Decorations

İsmail Önel | *Restorasyon Teknikeri*

Yrd.Doç.Dr. Ahmet Vefa Çobanoğlu | *İ.Ü. Sanat Tarihi Böl.*

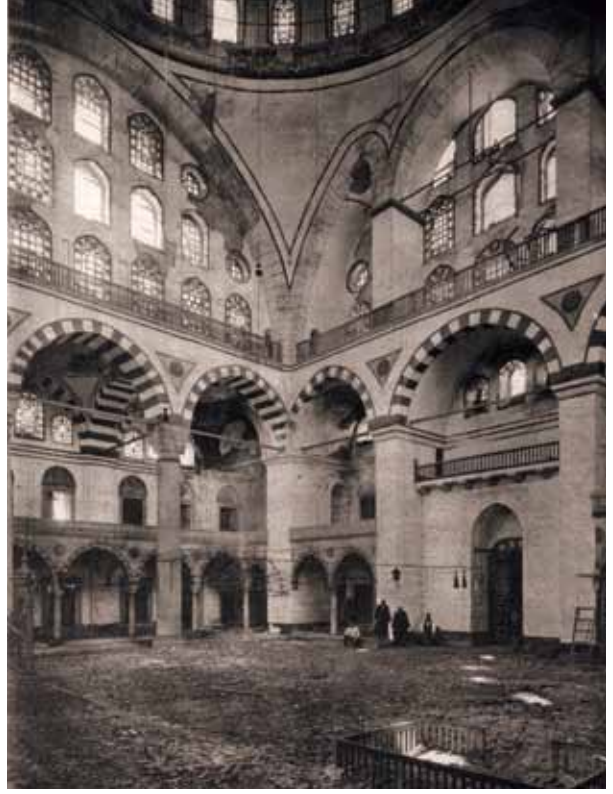
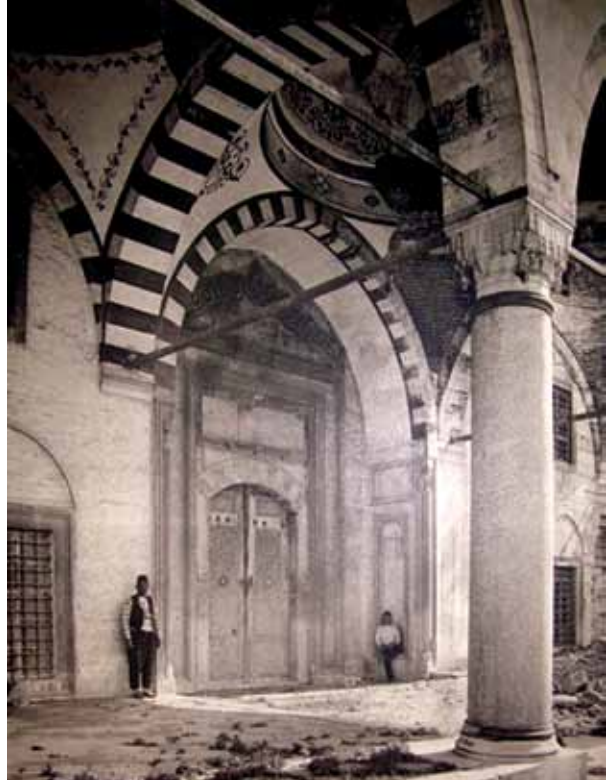
Fotoğraf 1 ve 2. Cornelius Gurlitt, İstanbul'un Mimari Sanatı kitabında yer alan fotoğraflar.

Fotoğraflar, Alman Fotoğraf Arşivi tarafından o dönem için oldukça yüksek kalitede çekilmiştir. Bu iki fotoğraf sayesinde 1910 tarihinden önce cami içerisinde ve son cemaat mahallinde barok kalemîşi tezyinatlar olduğu görülmektedir. Ayrıca kadınlar mahfilinde bulunan pencere aynalarında hat yazılar olduğu net bir şekilde tespit edilmektedir (Foto.1 ve 2).

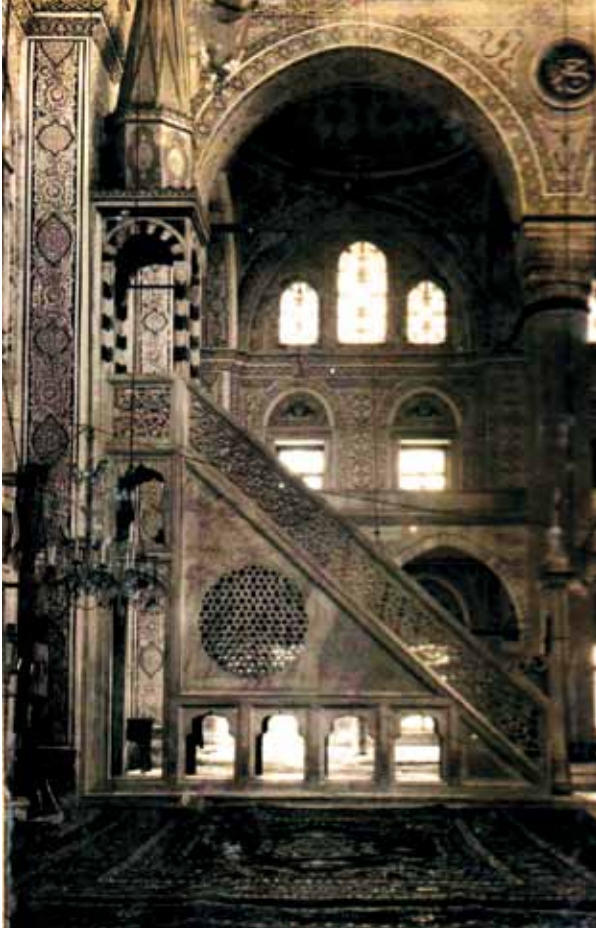
Fotoğraf 3 ve 4. 18.01.1945 tarihli Encümen Arşivleri fotoğrafları.

Encümen Arşivlerinde bulunan 18.01.1945 tarihli fotoğraflarda cami içerisinde bulunan kalemîşlerinin yüzyıl başında görülen barok kalemîşlerinden tamamen farklı olarak klasik kalemîşi tekniğinde yapıldığı görülmektedir. Bu fotoğraflardan anlaşıldığı üzere cami içerisinde bulunan kalemîşlerinin büyük ihtimalle 1910 yıllarındaki onarımda barok kalemîşlerinin yerine yapıldığı anlaşılmaktadır (Foto.3 ve 4).

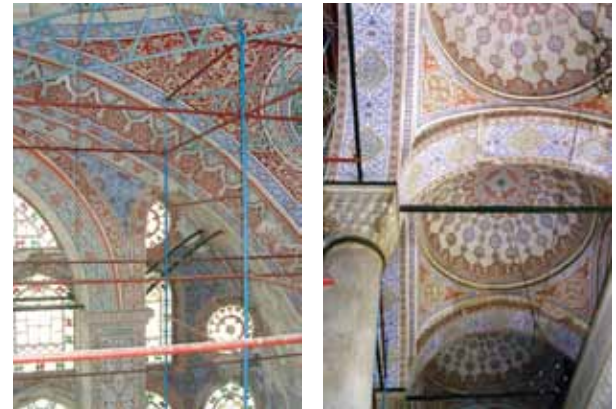
Cami içerisinde bulunan son dönem kalemîşi tezyinat çalışmaları ile ilgili olarak ilk önce fotoğraflık tespit çalışmaları yapılmış, daha sonra mevcut olan motiflerin 1/1 stampajları alınarak, envanterleri çıkarılmıştır. Mevcut olan kalemîşlerinin çimento esaslı sıva üzerine sürülen kireç badana üzerine yapılmış olduğu tespit edilmiştir. Son dönem kalemîşleri incelendiğinde, klasik kalemîşi desenlerinin yoğun bir şekilde cami içerisinde kullanıldığı, kubbeden zemin kadar boş bir alan bırakılmadığı görülmektedir. Toprak kırmızı, açık mavi, sarı ve yeşil tonların bolca hakim olduğu kalemîşleri, caminin yapılmış olduğu yüzyıl ile bağlantısız renklerdir. Camide bulunan motiflerin İstanbul'da bir çok camide bulunan ve 1950 ile 60 yılları arasında yapılmış olan motifler olduğu tespit edilmiştir (Foto.5 ve 6).

Fotoğraf 5 ve 6. Cami içerisinde bulunan son dönem kalemîşi örnekleri.

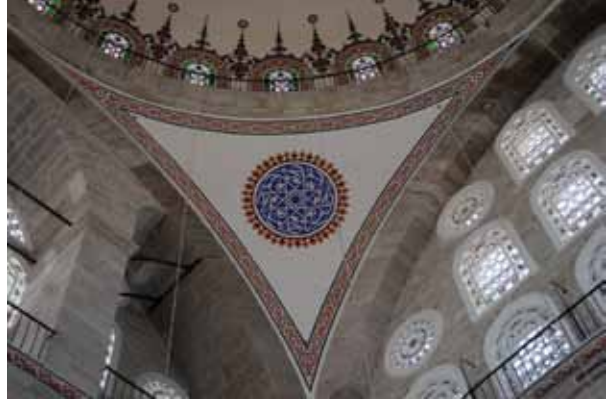
Fotoğraf 8. Ana kubbe pandantiflerinde uygulanan kalemîşi tezîyat.

Hazırlanan restitüsyon projesinde ana kubbe pandantifleri, kadınlar mahfili kubbeleri ve kemer içleri, kadınlar mahfili altındaki tavanlar ve pencere aynalarında bulunan desenler yeniden yapılmıştır. Restitüsyon projesi hazırlanırken cami içerisinde ortaya çıkarılan orjinal

motiflerden ve Sinan döneminde kullanılan desenlerden faydalanılmıştır (Foto.8 ve 9).

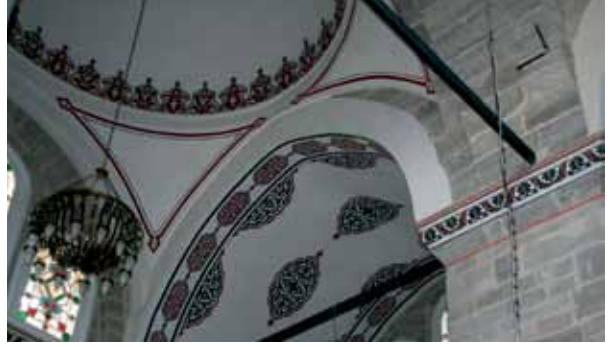
Fotoğraf 9. Kadınlar mahfili kubbe ve tonoz içlerinde uygulanan kalemîşleri.

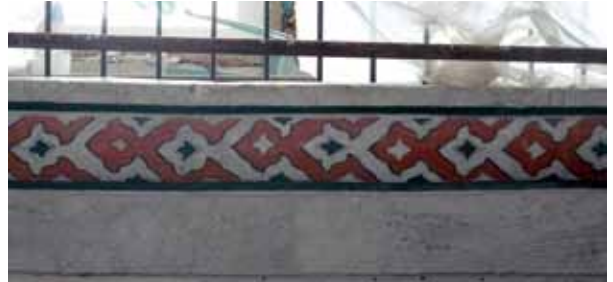
Fotoğraf 10. Gezinti yolu altında ortaya çıkarılan Sinan dönemi kalemîşi bordür deseni.

Gezinti yolu altında bulunan silmede ve beden duvarlarında bulunan birinci sıra pencereleri üzerindeki silmede ortaya çıkarılan orjinal desenler korunarak, bunların eksik kısımları tekrar yapılmıştır. Ortaya çıkarılan desenlerin Mimar Sinan dönemi kalemîşi tezîyatlarında sıkça görülen sülyen ve siyah renkler ile uygulandığı görülmektedir. Bu bölümlerdeki orjinal desenlerde konservasyon çalışmaları yapıldıktan sonra eksik olan bölümler aynı motif ile tümlenmiştir (Foto.10 ve 11).

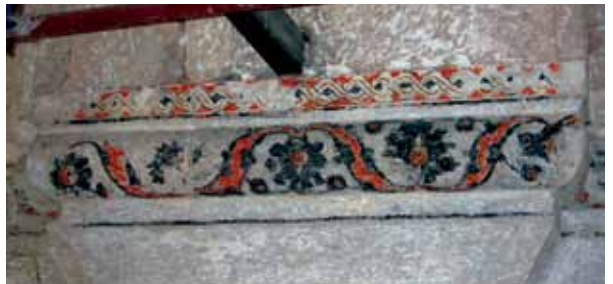
Fotoğraf 11. 1. kat silmesi üzerinde ortaya çıkarılan kalemîşi bordür.

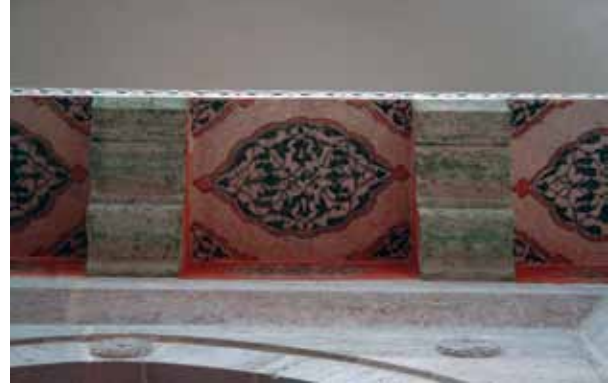
Fotoğraf 12. Cümle kapısı üzeri konsolları arasında ortaya çıkarılan kalemiş tezyinat.

Cümle kapısı üzerinde bulunan konsolların arasındaki orjinal kalemişleri konservasyon çalışmaları sonrasında korunarak, bunların eksik kısımları tekrar yapılmıştır. Burada ortaya çıkarılan desenlerde de aynı şekilde sülyen ve siyah renkler kullanılmıştır.
