АКТУАЛЬНЫЕ ВОПРОСЫ ПОВЫШЕНИЯ ГРУЗОПОДЪЕМНОСТИ ТИПОВЫХ СБОРНЫХ ПЛИТНЫХ МОСТОВ НА АВТОМОБИЛЬНЫХ ДОРОГАХ

CURRENT ISSUES OF CARRYING CAPACITY IMPROVEMENT OF STANDARD PREFABRICATED SLAB HIGHWAY BRIDGES

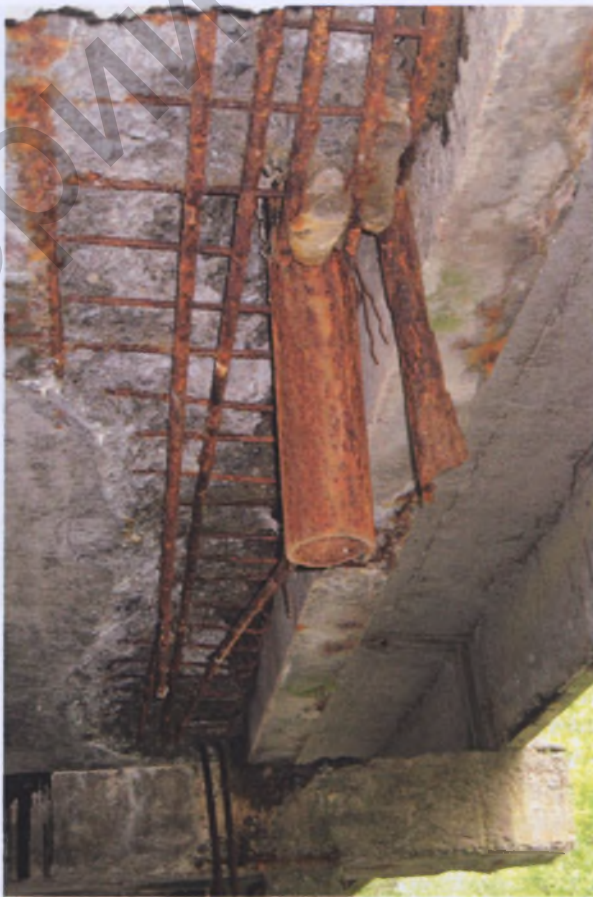
На мостах через р. Диражня и р. Двиноса специалистами НИЛ МИС в 2012 г. были выяв- лены серьезные дефекты, в основном крайних плит (рис. 1, 2), снижающие грузоподъемность сооружений до А3,8 и НК-35. Для дальнейшей эксплуатации сооружений требовалась уста- новка знака ограничения массы транспортного средства, а также уменьшение габарита проез- да по сооружению до 7,5 м с целью предотвра- щения наезда на крайние плиты. Данные меро- приятия крайне негативно влияют на пропуск транспортного потока по магистральной авто- дороге, а также на безопасность движения в це- лом. Учитывая перспективу реконструкции ав-

Рисунок 1 – Разрушение бетона, разрыв рабочей арматуры в местах установки водоотводных трубок крайней плиты пролета № 2 моста через р. Двиноса на км 61,142 автомобильной дороги М-3 Минск – Витебск

томобильной дороги М-3, для повышения эксплуатационного ресурса и предотвращения аварийных состояний на сооружениях в 2013 г. в рамках текущего ремонта были выполнены работы, повысившие грузоподъемность сооружений до А11 и НК-105, а также увеличившие габарит проезда по сооружению с 8,8 до 9,5 м. Для этого дефектные зоны крайних плит были заменены монолитными участками в пределах опалубочных размеров плит, а тротуарные блоки – плитами сплошного сечения, объединенными в поперечном направлении в общее пролетное строение (рис. 3). Также было устроено современное барьерное ограждение в соответствии с актуальными требованиями безопасности движения.

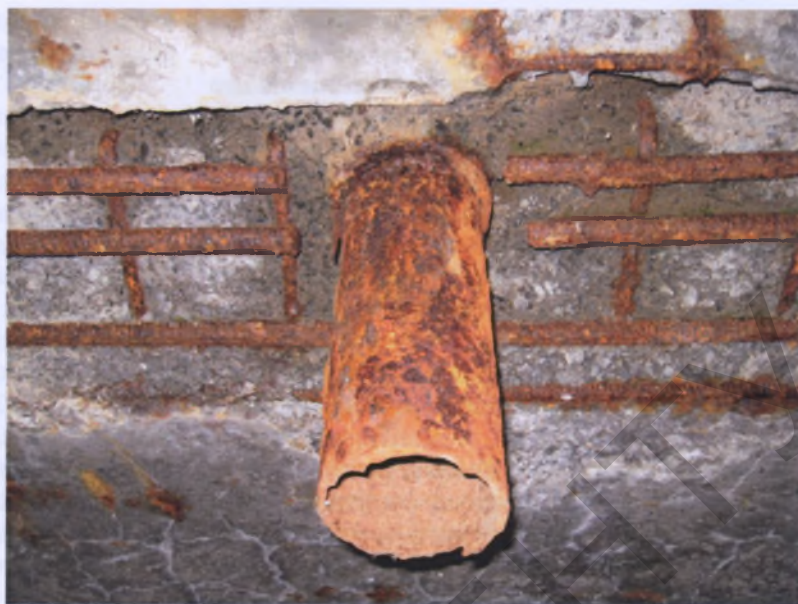
Рисунок 2 – Разрушение бетона, разрыв рабочей арматуры в местах установки водоотводных трубок крайней плиты пролета № 3 моста через р. Диражня на км 61,430 автомобильной дороги М-3 Минск – Витебск

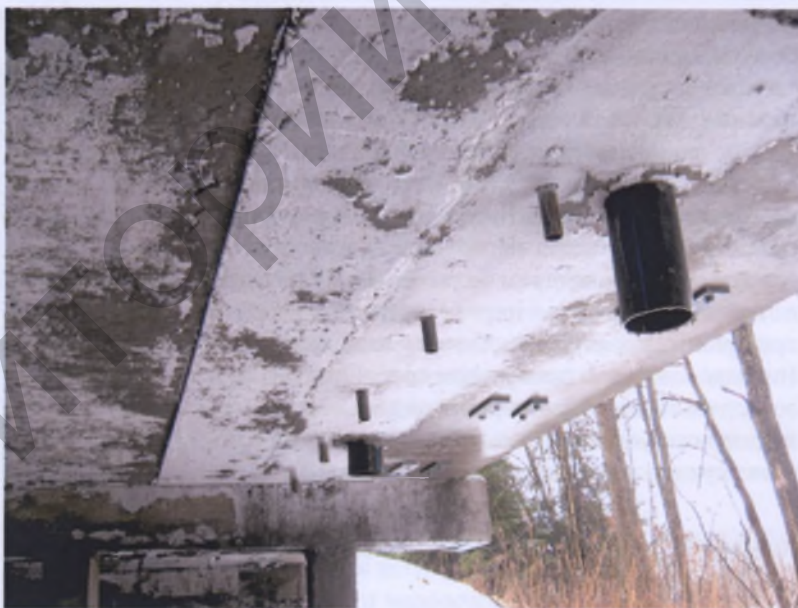
Рисунок 3 – Вид пролетного строения после ремонта моста через р. Диражня на км 61,430 автомобильной дороги М-3 Минск – Витебск

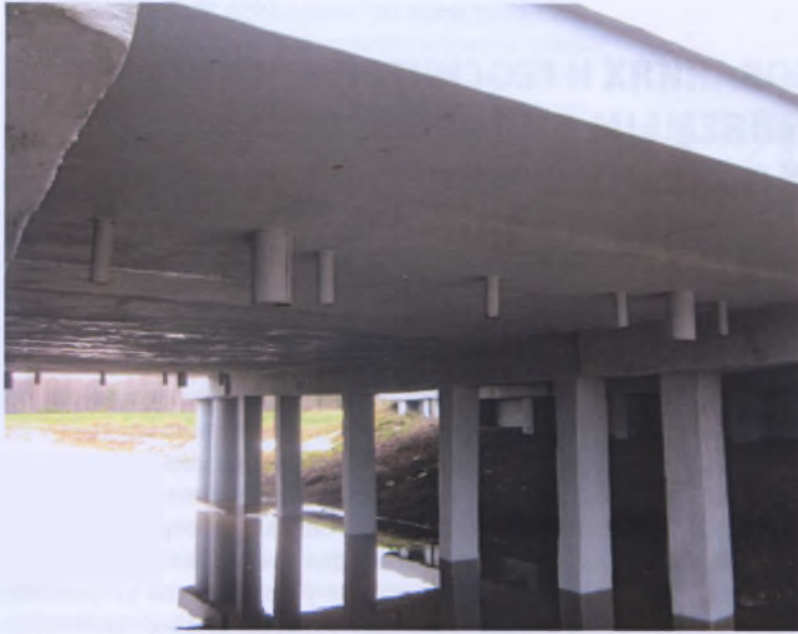
Рисунок 4 – Вид пролетного строения после ремонта моста через канал на км 160,524 автомобильной дороги Р-23 Минск – Микашевичи

Мост через канал на км 160,524 автомобильной дороги Р-23 Минск – Микашевичи также был обследован в 2012 г. специалистами НИЛ мостов и инженерных сооружений филиала БНТУ «Научно-исследовательская часть». При наличии дефектов, снижающих его грузоподъемность, грузоподъемность моста составляла А5,8 и НК-48. После проведения текущего ремонта в 2013 г. грузоподъемность сооружения была повышена до А12 и НК-108. Для этого, как и в предыдущем случае, дефектные зоны крайних плит были заменены монолитными участками в пределах опалубочных размеров плит, а тротуарные блоки заменены плитами сплошного сечения, объединенными в поперечном направлении в общее пролетное строение (рис. 4).
