# IMPACTO DE LLUVIAS SOBRE SUELOS DE TIPO ANDOSOLES “POLVILLO” CULTIVADOS BAJO TRATAMIENTOS AGRONÓMICOS DIFERENTES EN LA CUENCA ALTA DE COINTZIO

# El impacto de las lluvias sobre los suelos de tipo Andosoles ("polvillo") cultivados bajo tratamientos agronómicos diferentes en la cuenca alta de Cointzio

Programa europeo REVOLSO (Alternative agriculture for a sustainable rehabilitation of deteriorated volcanic soils in Mexico and Chile 2002-2006)

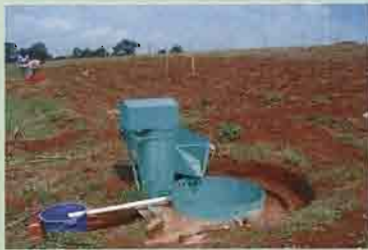
Sistema de captura de sedimentos, vertedor y limnógrafo, instalación de los tensiómetros y áreas de seguimientos de la rugosidad, cobertura vegetal y agronomía (foto C. Prat)

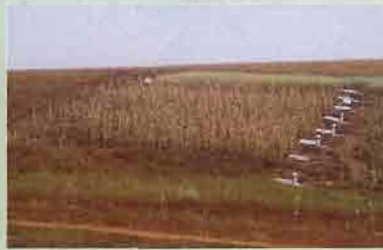
Parcelas de erosión (350 m<sup>2</sup>) con sus dispositivos de captación de agua y sedimentos (foto C. Prat)

- 4 años de medición (2003-2006)
- 4 tratamientos agronómicos: Año y vez, Descanso, Tratamiento mejorado, Tratamiento con fertilización orgánica.
- Parcelas de 350 m<sup>2</sup> equipadas con vertedor, limnógrafo y tanques de captación
- Estación climática + pluviógrafo de alta resolución + tensiómetros.
- Mediciones diarias durante la temporada de lluvias.
- Muestreos y análisis aguas y sedimentos.
- Mediciones de la rugosidad, cobertura vegetal y parámetros agronómicos clásicos.

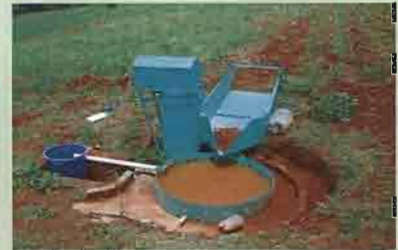
Sistema de captura de sedimentos lleno después de un aguacero fuerte (foto C. Prat)
