**Lutte contre la Dégradation des sols  
dans la vallée du fleuve Sénégal**

**Essai de drainage sur  
le périmètre de Donaye 8**

## Essai de désalinisation par drainage sur une parcelle du périmètre de Donaye 8

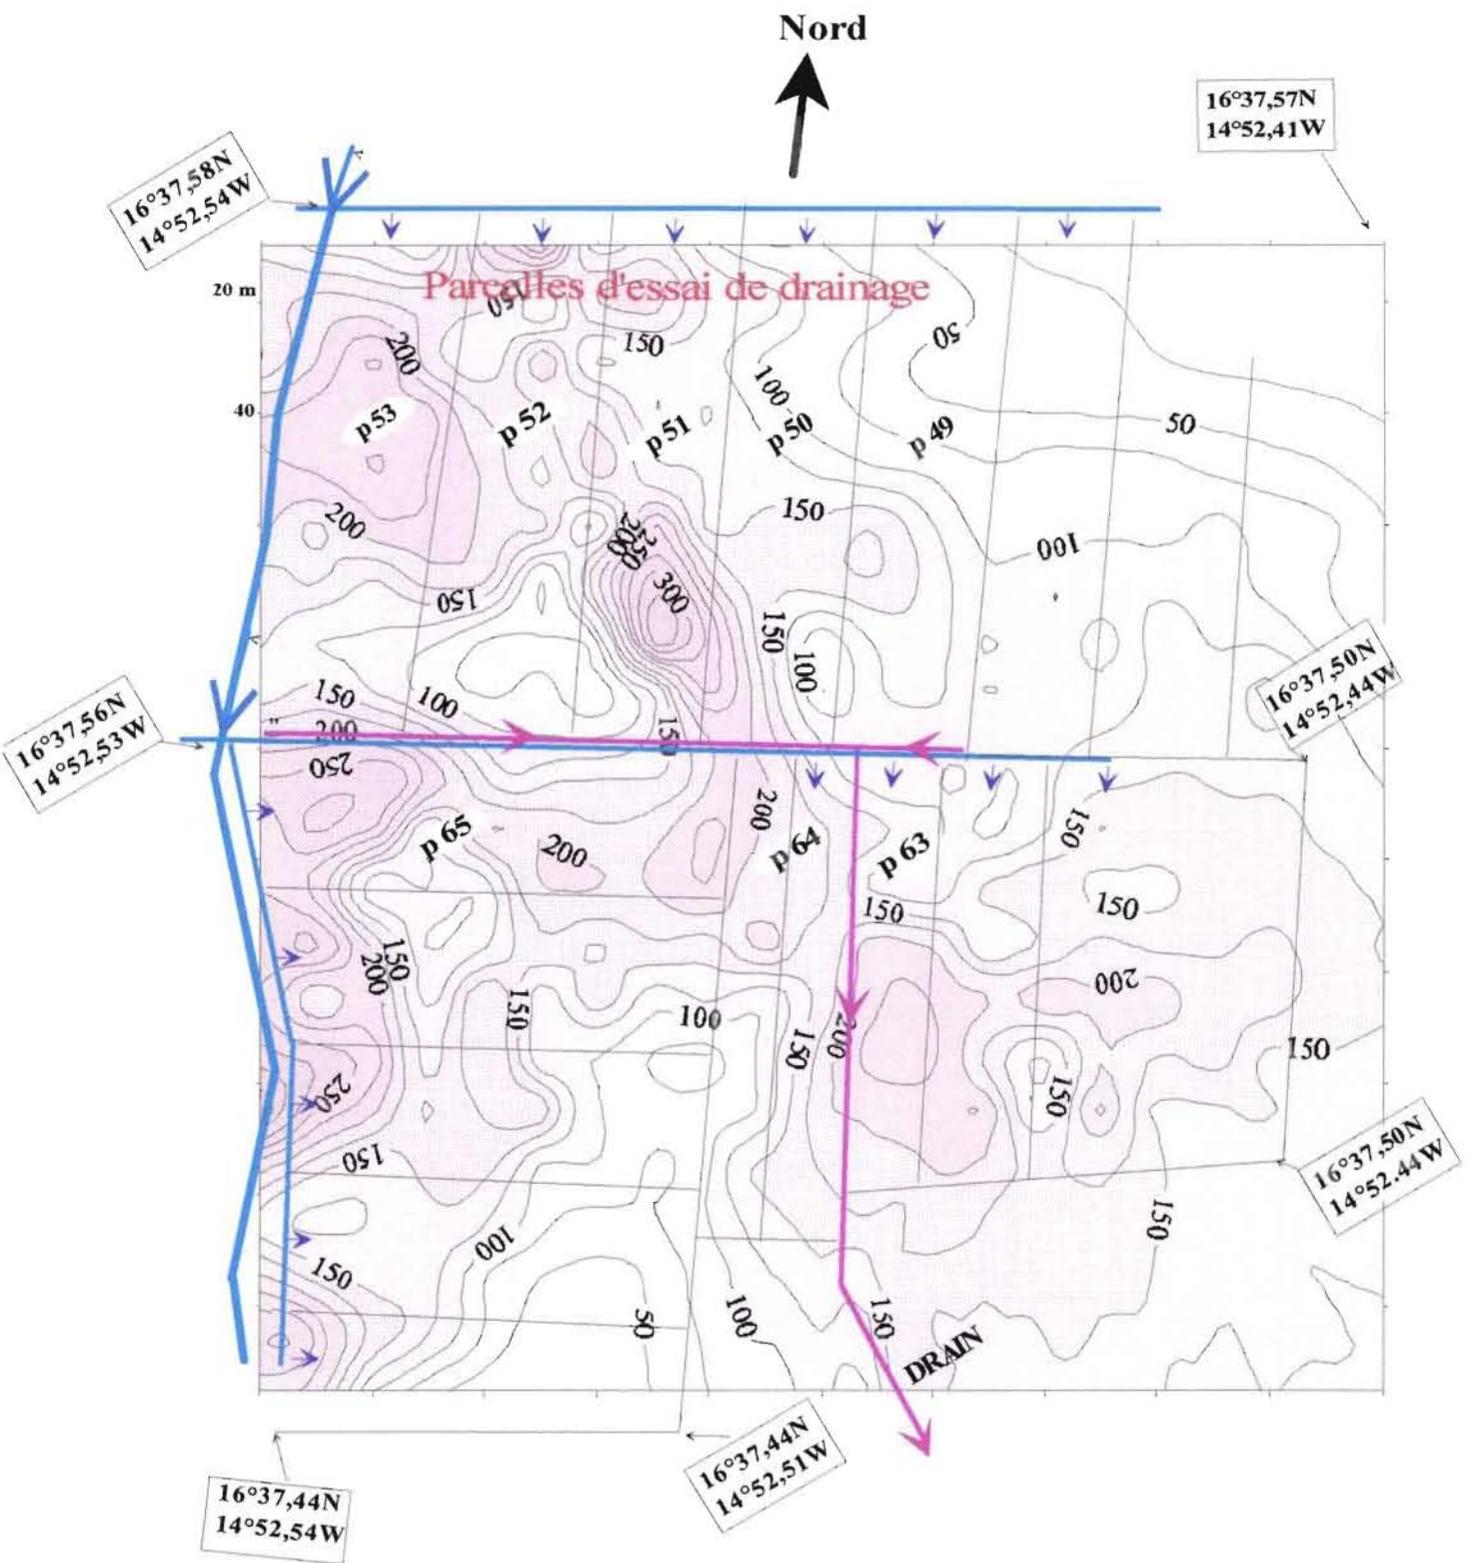
Figure 1 :carte de distribution de la salinité avant drainage (30/05/98) et positionnement du drain

La situation initiale présentée dans la figure 1, montre d'une part un gradient de salinité vers l'Ouest, dans les parcelles drainées et d'autre part d'importantes concentrations ponctuelles en particulier dans la parcelle 51. Après une période d'un an afin de se trouver dans des conditions hydriques comparables, la carte de salinité a été établie une nouvelle fois selon le même pas de mesure. Sur cette nouvelle carte (figure 2) on se rend compte que les structures sont conservées. La carte des différences de salinité entre l'état initial ( $S_0$ ) et l'état final ( $S_1$ ) (figure 3) montre que se sont dans les zones les plus salées à l'origine que la salinité a baissé de la manière la plus significative en valeur absolue. En effet les zones salées dans les parcelles 51, 63 et 65 ont diminué de manière significative. Les variations de salinité relatives ( $(S_0 - S_1)/S_0$ ) (figure 4) montrent des résultats similaires mais révèlent également la présence de zones où la salinité a augmenté. En particulier la zone d'intersection des deux branches du drain, où la profondeur du drain est la plus faible. Dans cette zone la profondeur du drain est la plus faible et l'eau de drainage doit traverser un tuyau de PVC de faible section (20 cm de diamètre) sous le canal pour rejoindre le second segment du drain (orienté N-S). Il s'agit vraisemblablement d'une zone d'accumulation d'eau de drainage d'où les sels ont diffusé vers la périphérie. Cependant la distance du drain ne semble pas être un paramètre prépondérant dans la désalinisation des parcelles, dans la mesure où des zones situées loin du drain ont été désalinisées et que d'autres à proximité de celui-ci n'ont été affectées que très faiblement. Globalement la salinité dans la zone prospectée a diminué d'environ 15 %, avec une disparition systématique de toutes les valeurs de conductivité supérieures à 200 mS/m (figure 5b). La baisse de conductivité de moyenne est 20mS/m, ce qui correspond également la valeur la plus représentative sur l'histogramme des différences (figure 5c).

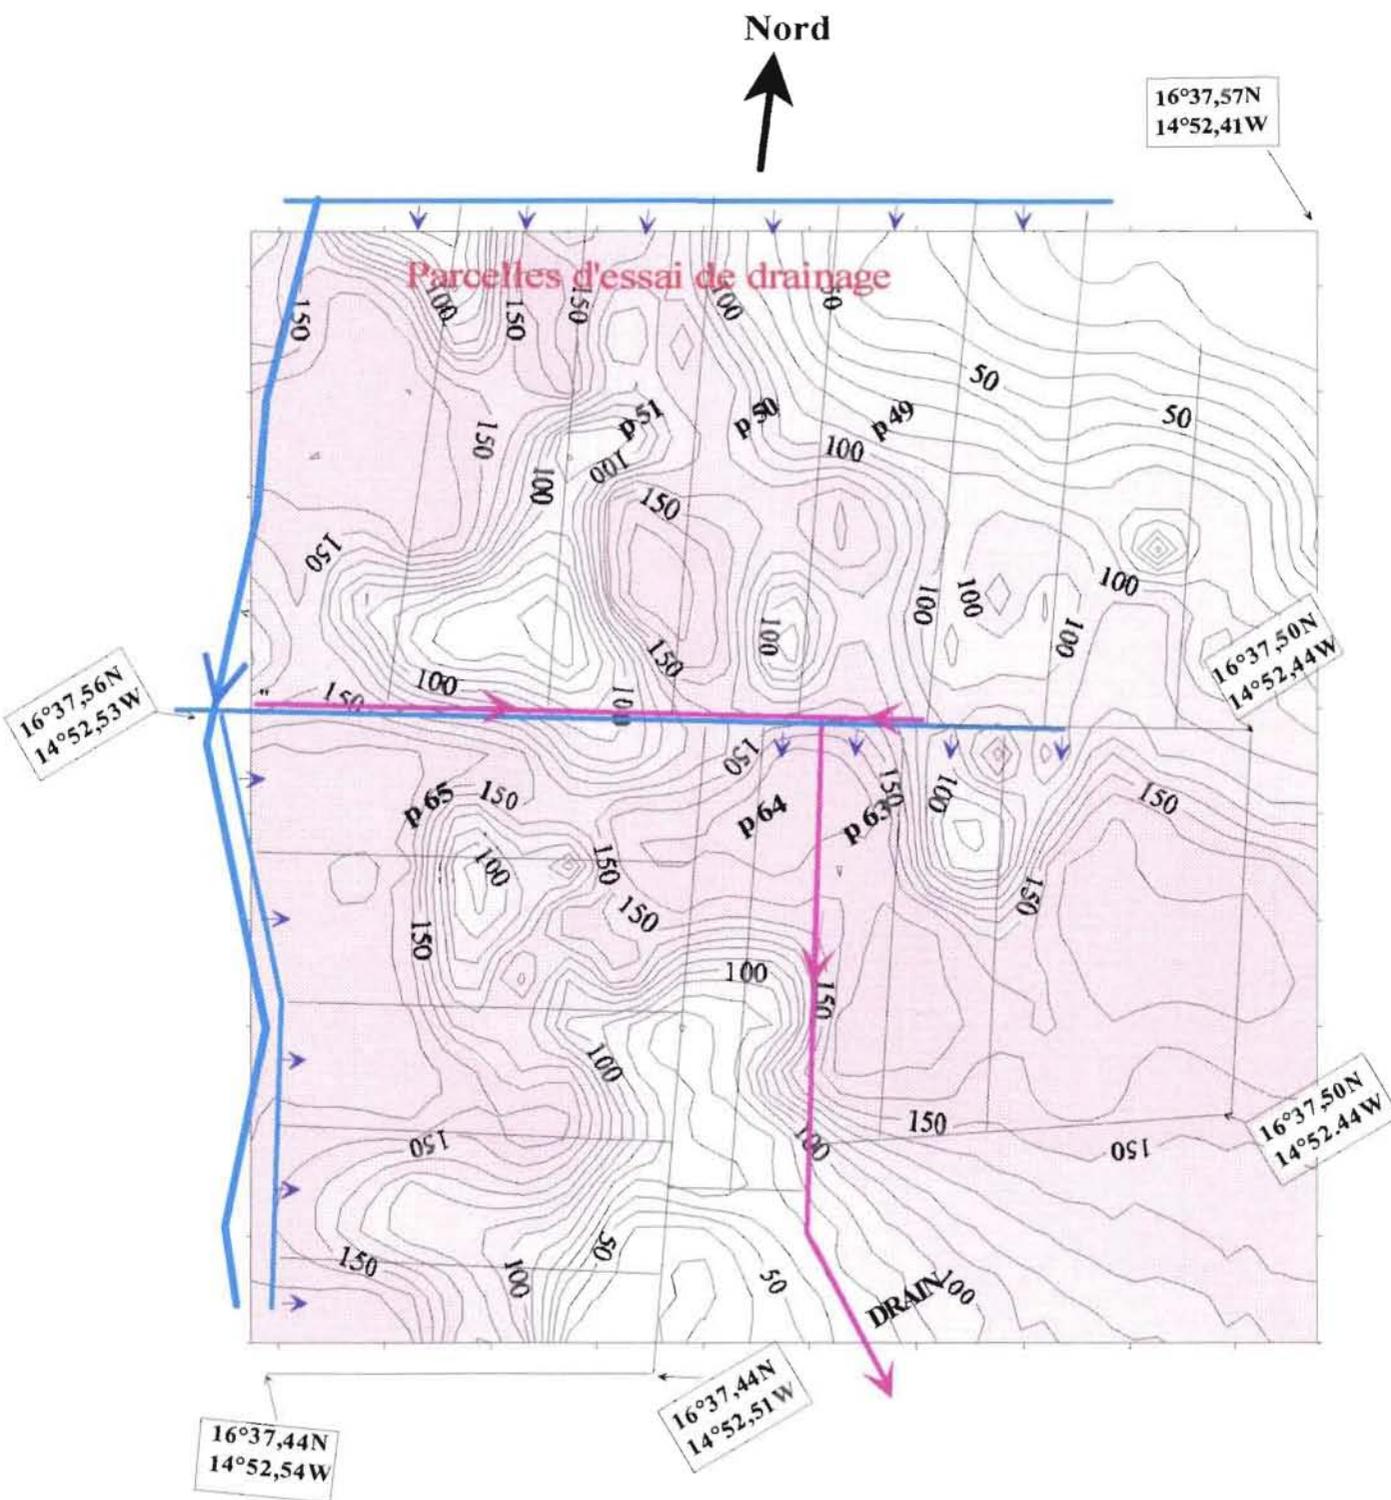
Figure 2 : carte de répartition de la salinité après drainage

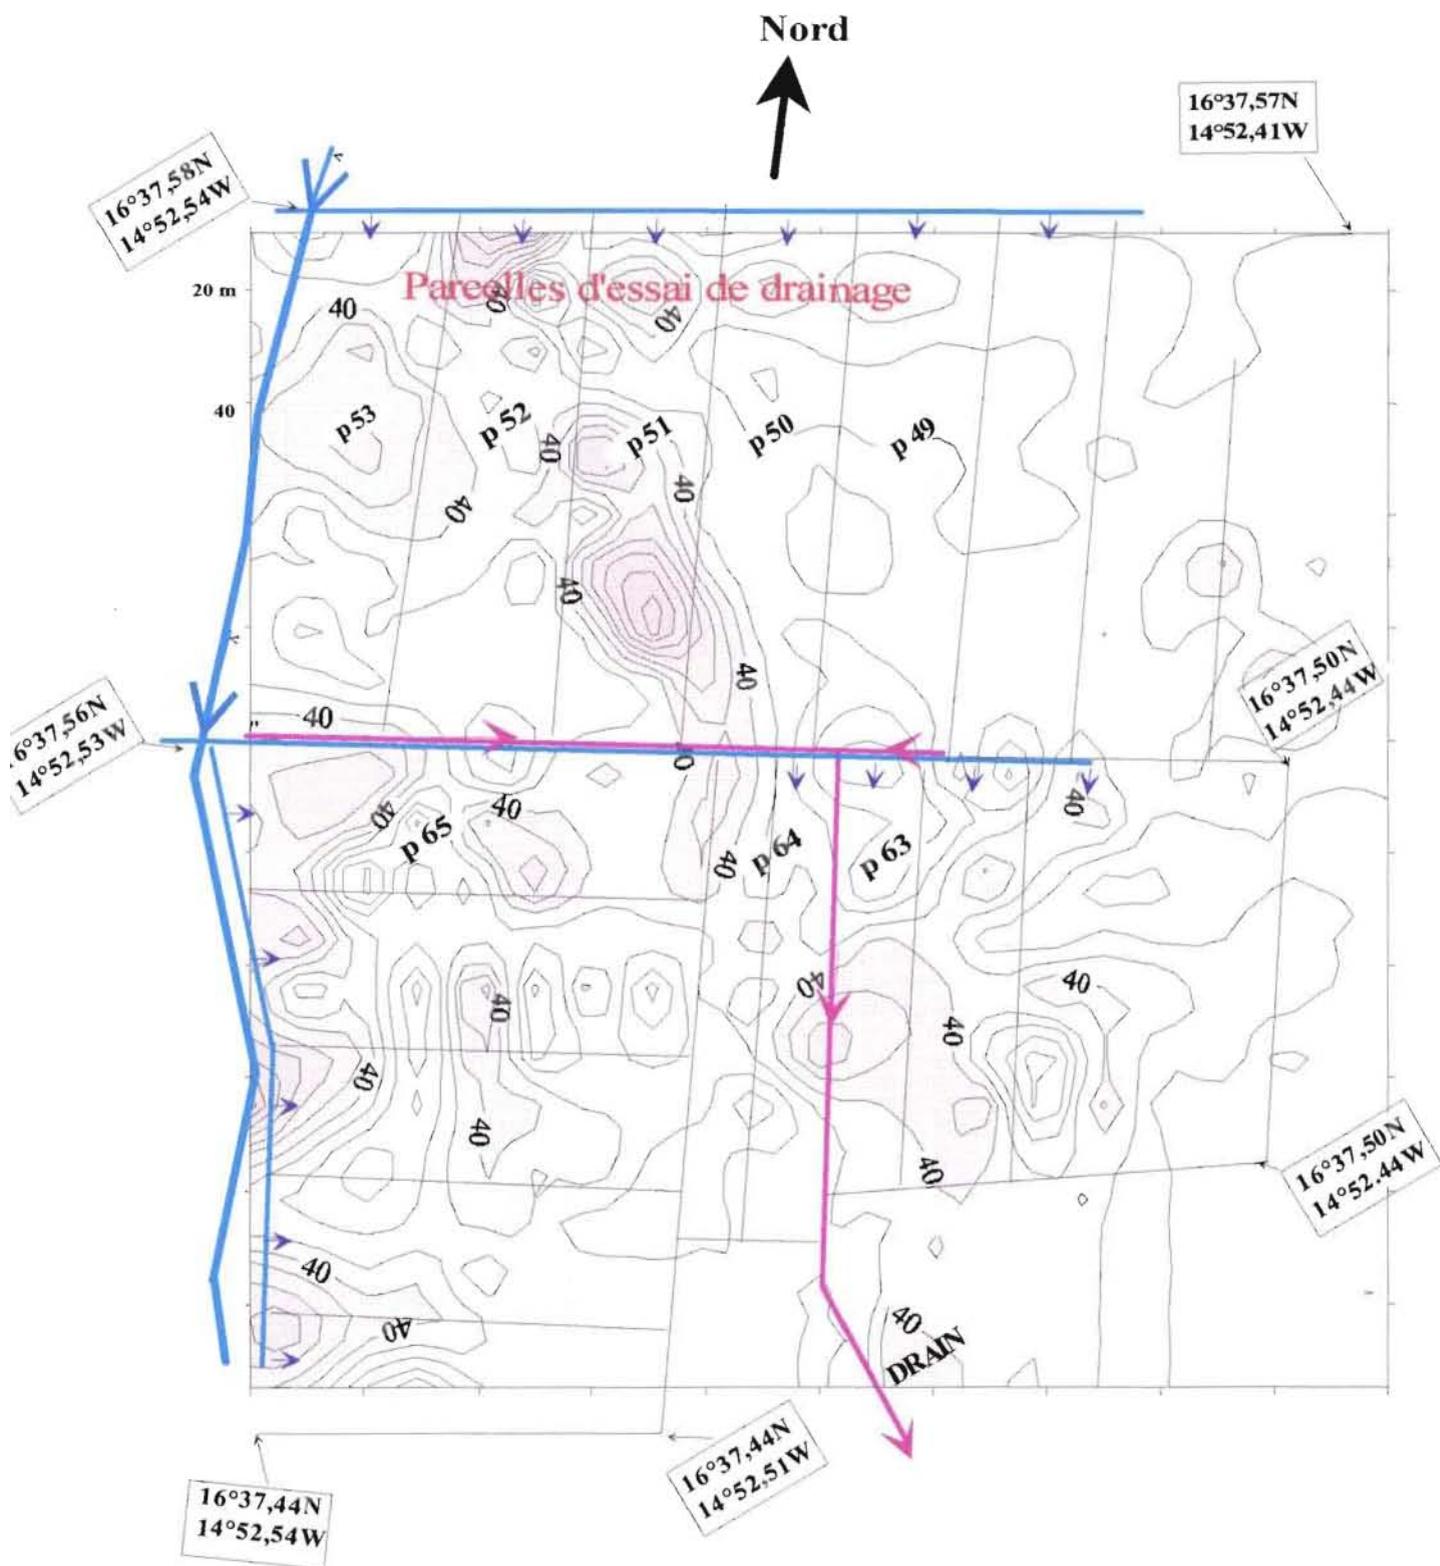
Figure 3 : carte de répartition de la différence de la salinité avant-après drainage

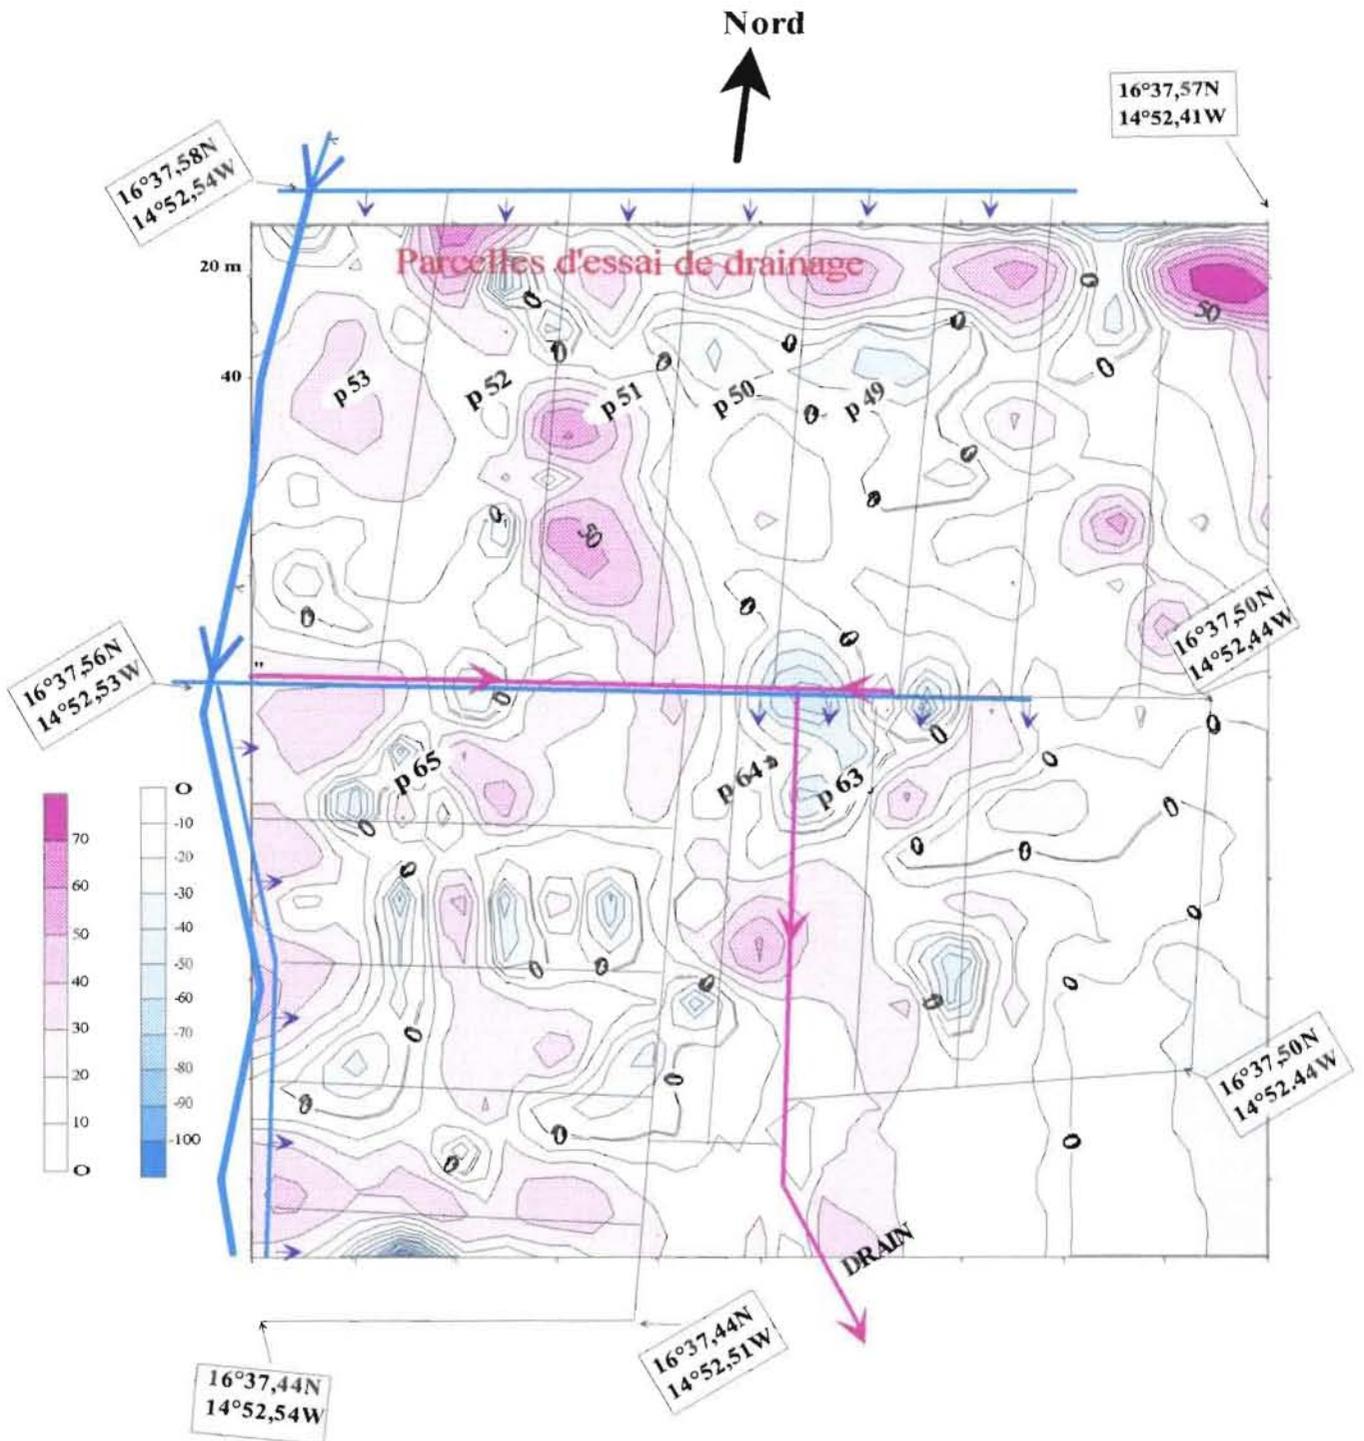
## Plan de situation de l'essai de drainage :

Avec superposition de la carte de salinité  
représentant l'augmentation ■ ou la diminution ■  
de la salinité en %.

Figure 4 : variation relative de la salinité

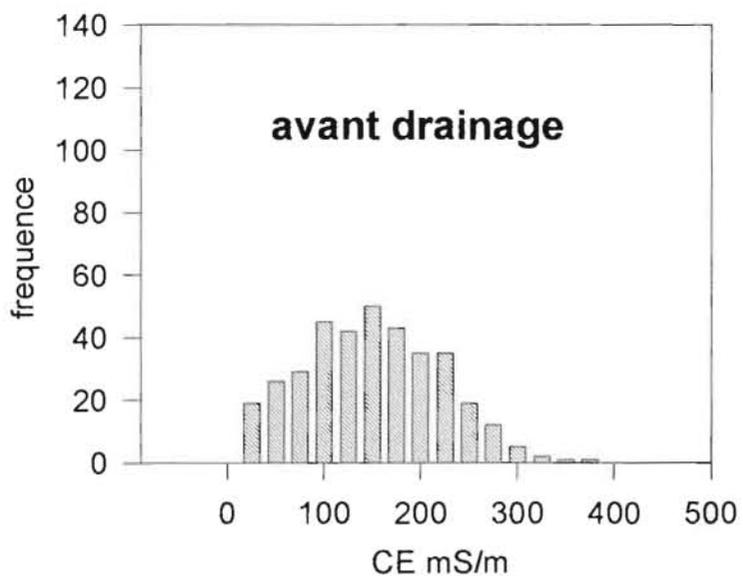
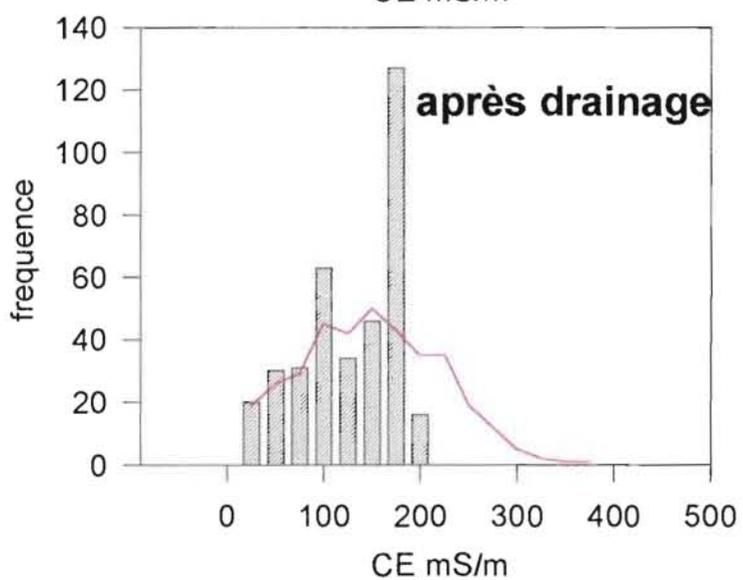
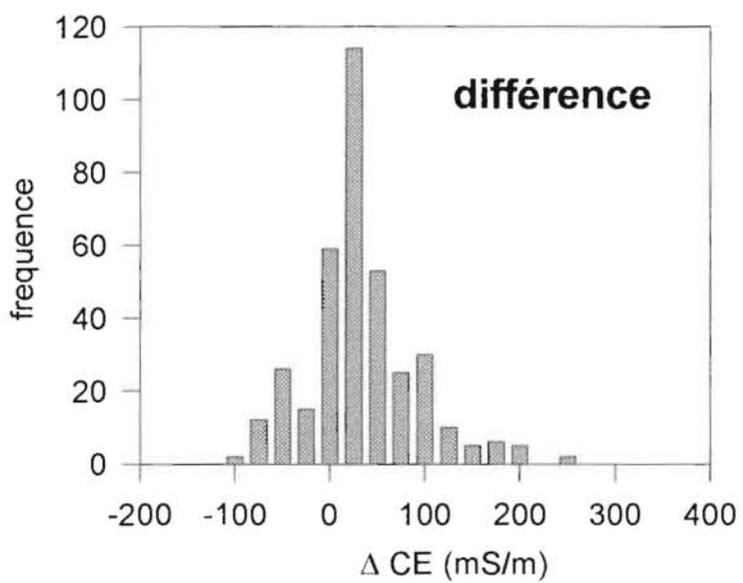
figure5 : histogramme des fréquences de conductivités ElectroMagnétique a. avant culture ; b. après culture ; c. histogramme des différence de conductivité EM.

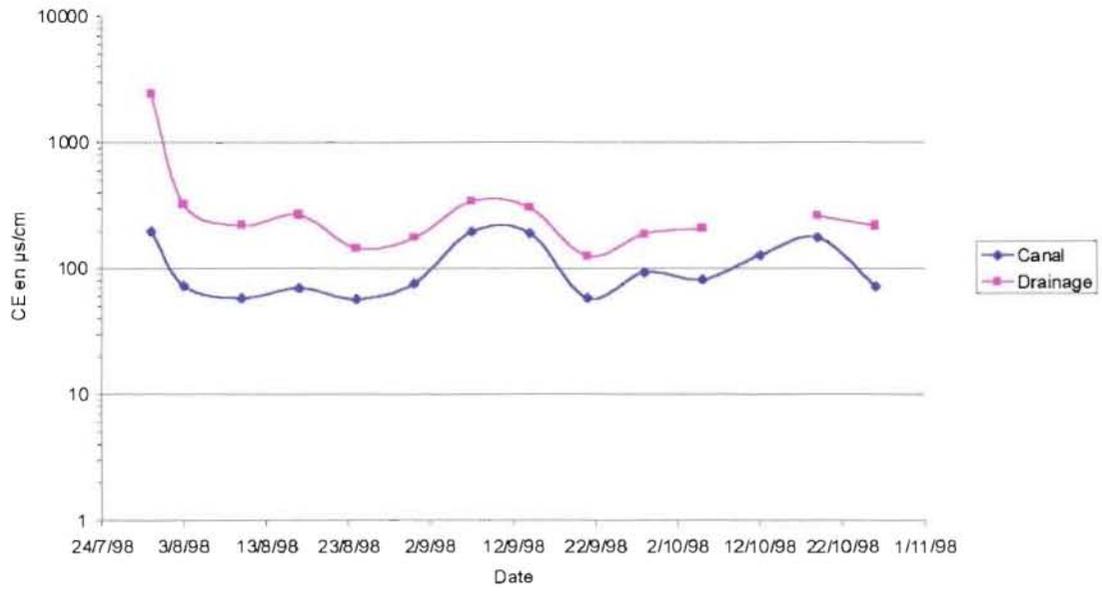
Evolution de la CE DONAYE 8 HIV 98

Pendant toute la durée de la culture d'hivernage, l'eau de drainage est invariablement bien plus salée que l'eau du canal, les infiltrations depuis le canal CT1 sont donc négligeables voire nulles. En début de culture, lors des premières mises en eau, l'eau de drainage est extrêmement chargée avec une salinité d'environ 1.5g de sels

dissous / litre (figure 6) . Cette salinité diminue très rapidement pour rester tout au long de la culture à une valeur moyenne de 0.2 mS/cm. Les analyses chimiques sur ces eaux montrent que la salinité évacuée est essentiellement chlorurée au départ puis prend un faciès carbonaté identique à l'eau d'irrigation. Par contre on y retrouve très peu de sulfates, alors qu'ils sont majoritaires dans les extraits de sol au 1/5. Il s'agit probablement d'une différence de cinétique de dissolution, qui est beaucoup plus rapide pour les sels chlorurés que pour les sulfates. Pour les cations, on observe une exportation extrêmement importante de potassium au tout début de la culture, qui baisse ensuite très rapidement, à la faveur du sodium. Cette teneur en potassium, si importante en début de mise en eau, peut être expliquée par la présence, à la surface du sol, de paille de riz brûlée dans laquelle cet élément est prédominant. L'eau de drainage est non seulement constamment sous saturée par rapport au gypse et par rapport à la halite, mais en plus l'indice de saturation baisse tout au long de la campagne. Ceci indique que dans les niveaux de sol drainés, le stock de gypse et de halite (s'il existe), ont été évacués par le drain. Au contraire la saturation par rapport à la calcite augmente régulièrement dans les eaux de drainage indiquant qu'elles acquièrent progressivement le faciès géochimique de l'eau d'irrigation.

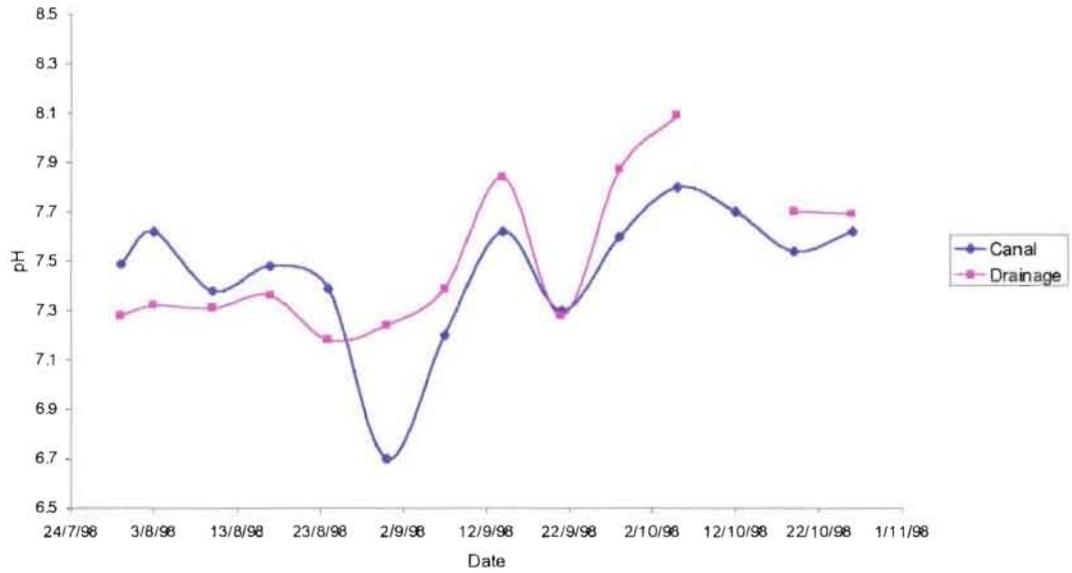
Evolution du pH Donaye 8 Hiv 98
