Rapport de Campagne 1994

Bassin Urbain de Dakar

Rapport de campagne hydrologique du bassin versant urbain de DAKAR

CAMPAGNE HYDROLOGIQUE 1994

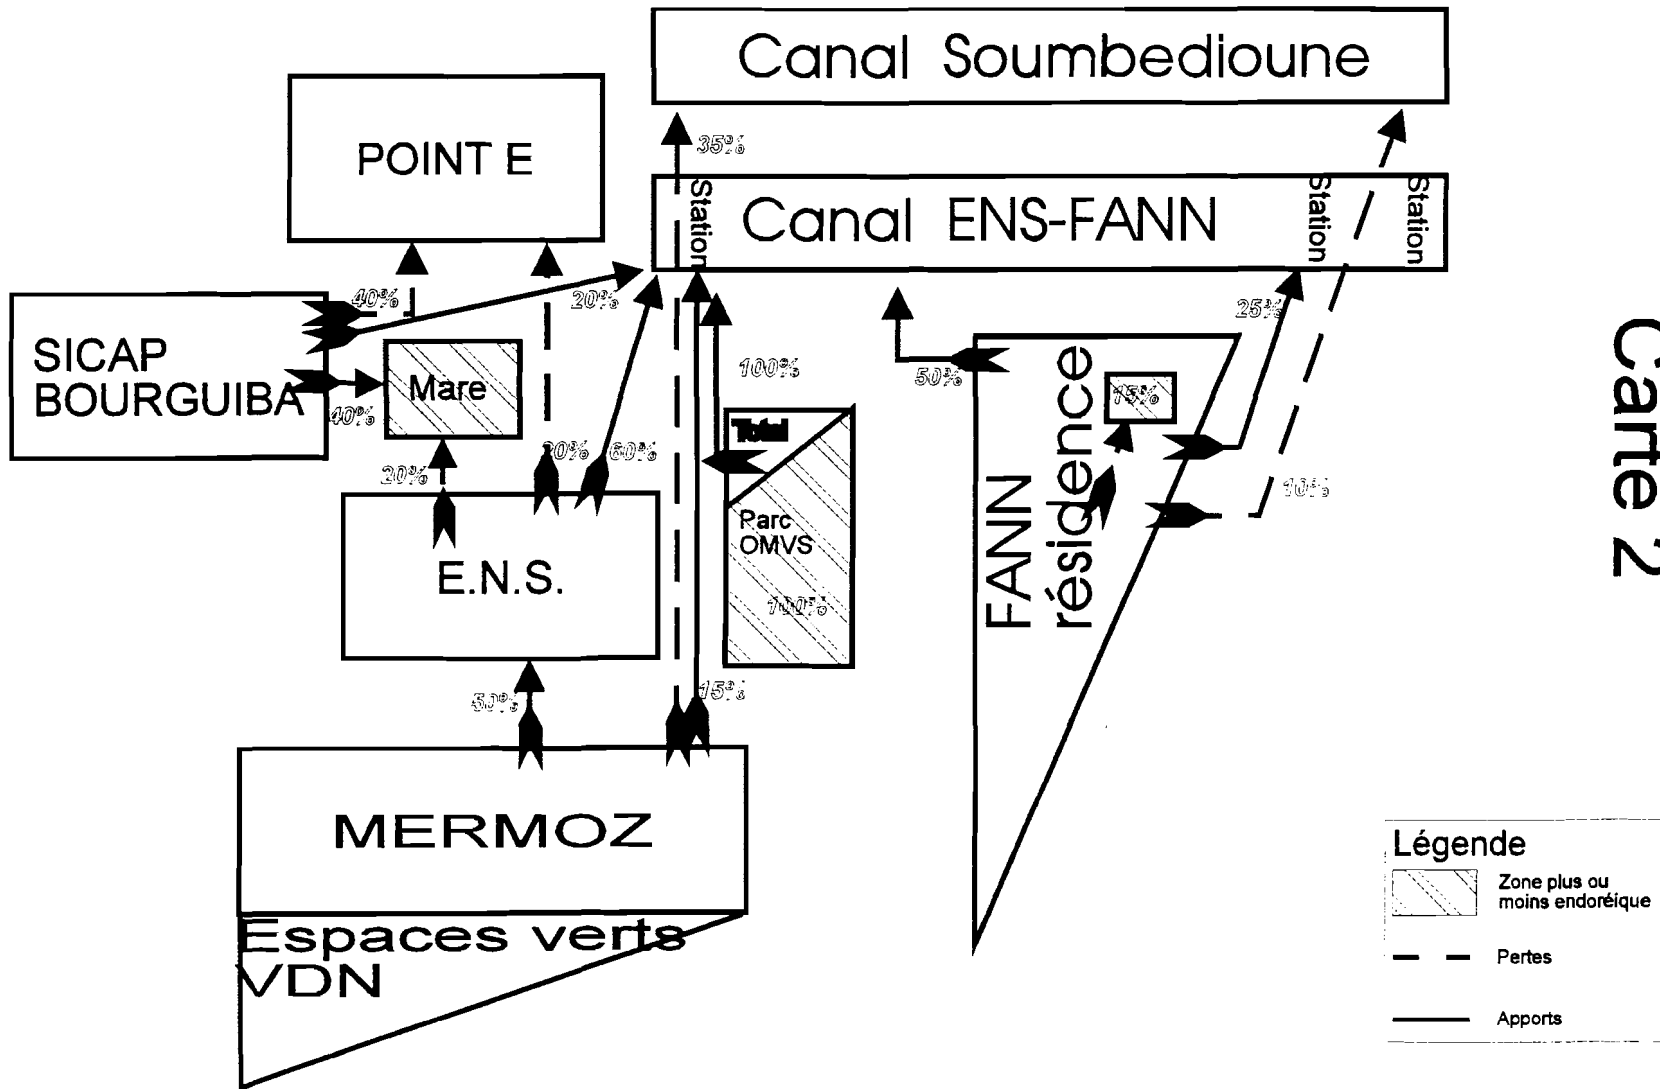
Carte 2

REPRESENTATION SCHEMATIQUE DES SOUS BASSINS

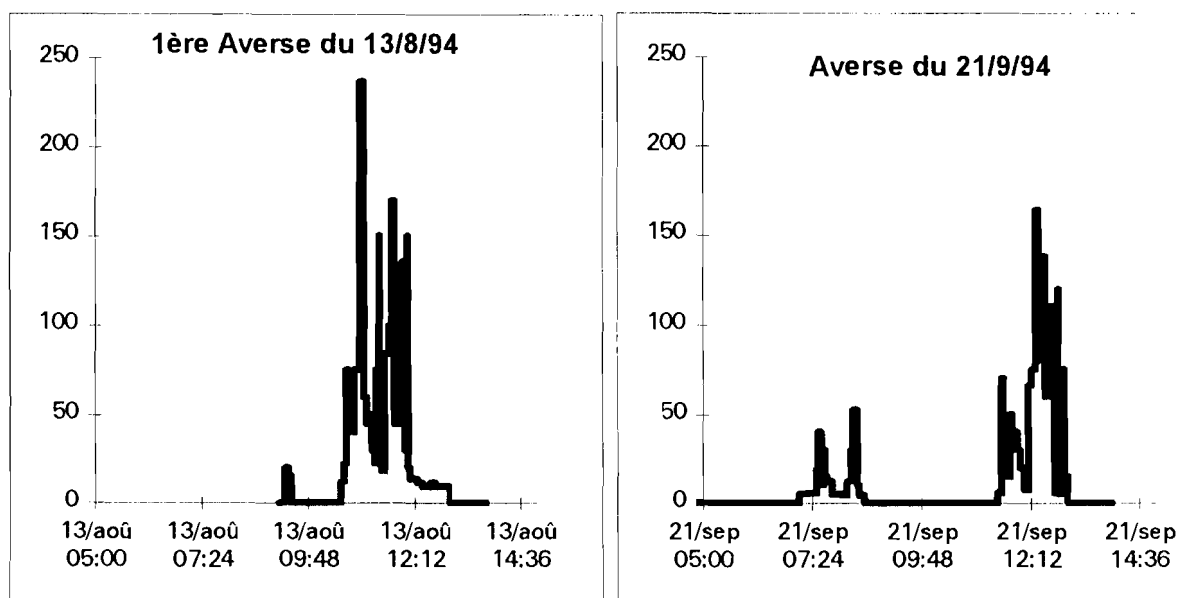
Graphique 1: représentation graphique des averses du 13/8 et du 21/9/94 (Intensités en mm/h)

Une analyse des averses observées montre que les deux principales averses ont des récurrences très faibles. Nous donnons également les indices de Wischmeyer qui caractérisent l'agressivité de la pluie sur le sol.

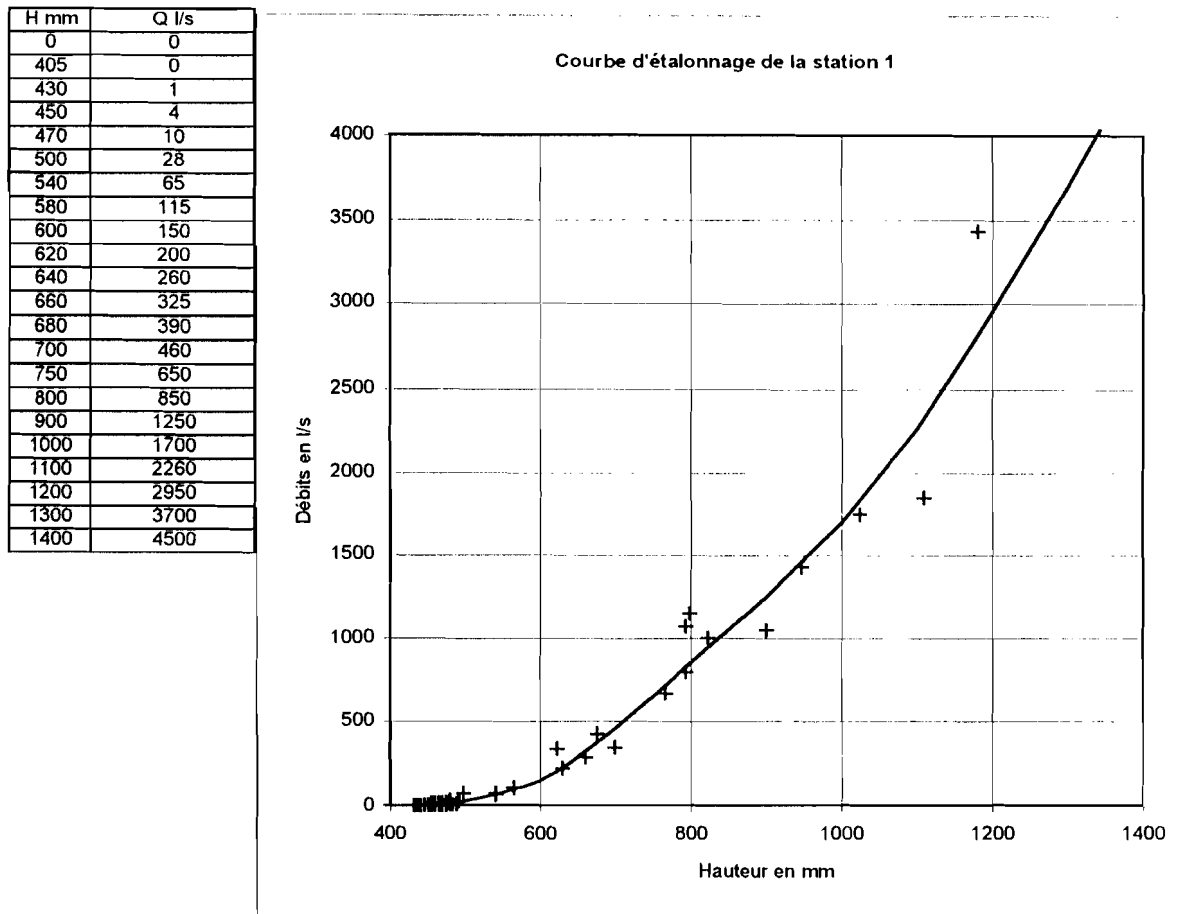
A partir de ces jaugeages, nous avons établi une courbe d'étalonnage de la station. Cet étalonnage varie de 0 à 1400 mm, il est donné ainsi que sa représentation graphique ci-dessous. A partir de cet étalonnage et des hauteurs limnimétriques obtenues sur l'enregistrement limnigraphique, nous avons pu obtenir les débits instantanés et journaliers à la station.

Figure 6: Courbe d'étalonnage de la station de référence

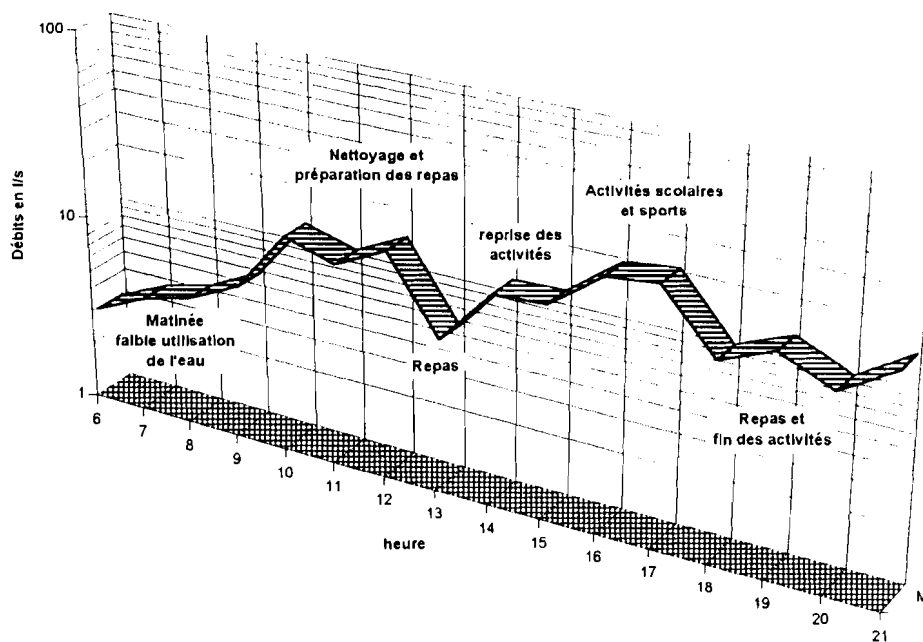
Figure 9

Pour caractériser plus précisément l'évolution horaire des débits, nous proposons le graphique commenté, dessiné avec les valeurs de la seule station 2. L'utilisation des eaux dans les maisons n'est pas uniformément répartie dans le temps, durant la journée.

Variation horaire des débits à la station 2

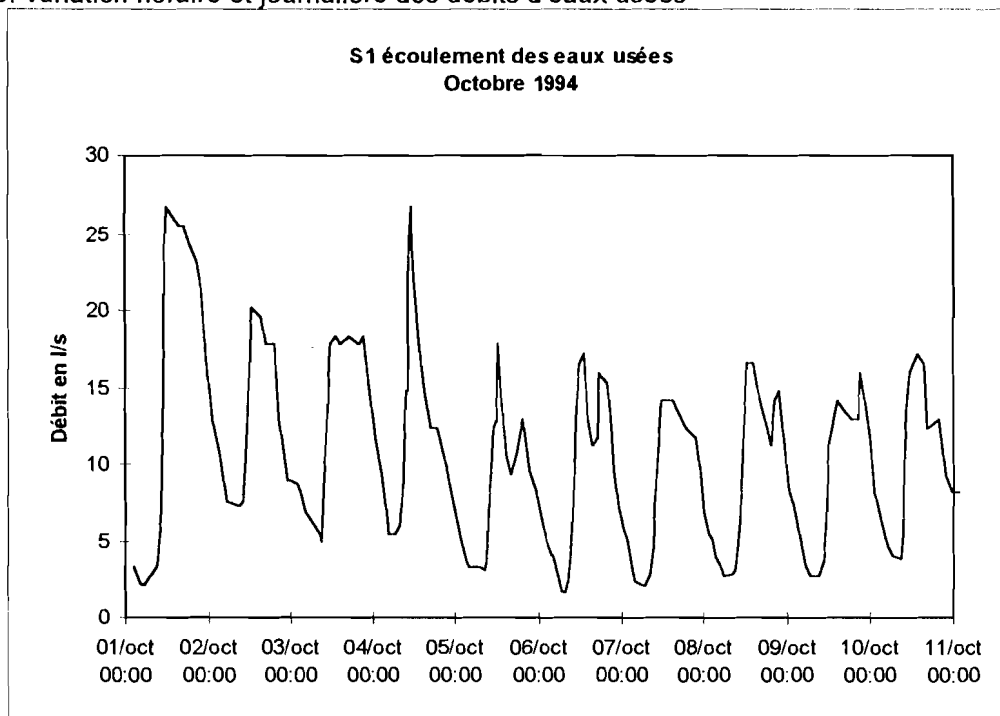
Les enregistrements continus, par un limnigraphe, permettraient une étude plus fine des débits d'eaux usées. Les enregistrements, que nous possédons sont ceux de la station 1: malgré l'amortissement et de possibles apports intermédiaires (par exemple vidange de piscine...), la figure ci-dessous permet de voir les variations horaires et journalières. On remarquera cependant que les minima journaliers se situent toujours entre 0 et 6 heures du matin et les maxima vers 17 heures.

Figure 10: variation horaire et journalière des débits d'eaux usées

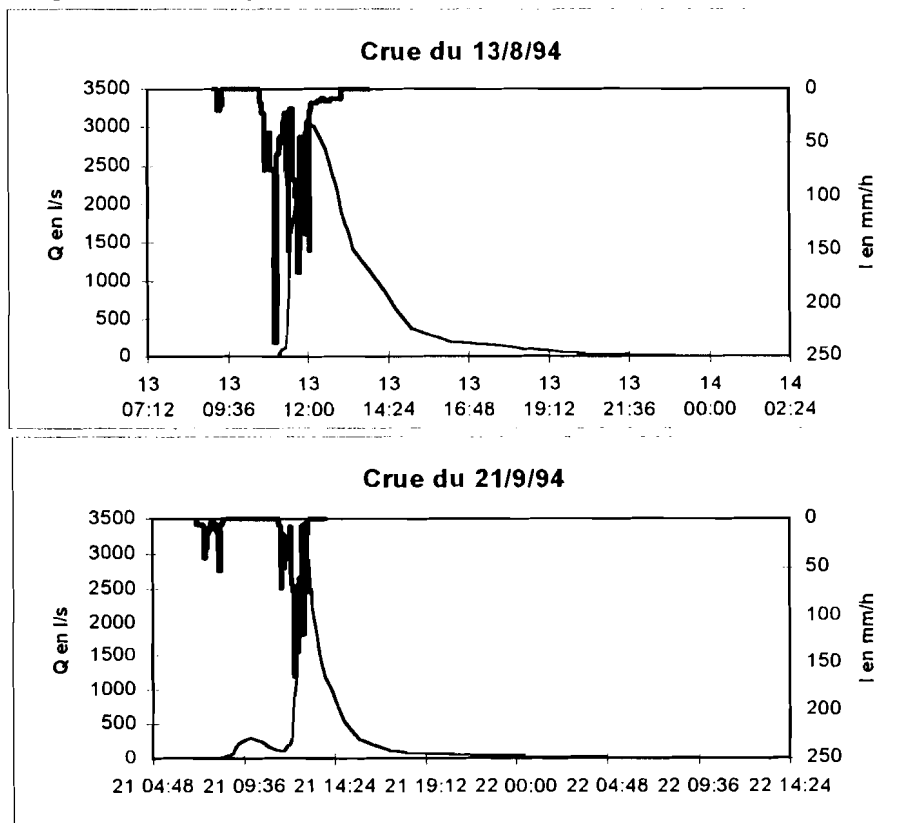
En dépouillant les limnigrammes enregistrés par le limnigraphe, nous avons établi grâce au logiciel HYDROM, les hydrogrammes des crues. Ceux se rapportant aux deux principales sont donnés ci-dessous. De ces crues, nous avons essayé de définir une crue décennale sur notre bassin. La première crue (13/8) est unitaire ainsi que la forme de l'averse; la petite averse (2.1 mm) qui est tombée 13 heures plus tard n'a donné lieu à aucun écoulement, l'infiltration étant très forte. Son temps de concentration (temps écoulé entre la pointe maximale de l'averse et celle du débit) a été de 1 heure, l'intensité maximale a été de 237 mm/h en 4 minutes. La seconde a deux pointes qui correspondent aux deux corps d'averses séparés de 4 heures, mais l'infiltration est faible car le canal est presque saturé par les eaux usées. Le temps de concentration a été beaucoup plus faible que celui de la crue précédente: ½ heure, bien que l'intensité maximale soit plus faible (164 mm/h). Nous remarquerons que la pluie du 10 août (37.0 mm) n'avait donné lieu à aucun écoulement à la station 1, bien qu'un écoulement ait eu lieu à la station 2. Cet écoulement s'est infiltré entre les deux et a rempli la grande mare située juste en aval de la station 2, comme nous l'avons constaté le 12 août lorsque nous faisons le profil en long du lit.

Figure 11: Hydrogrammes des 2 principales crues

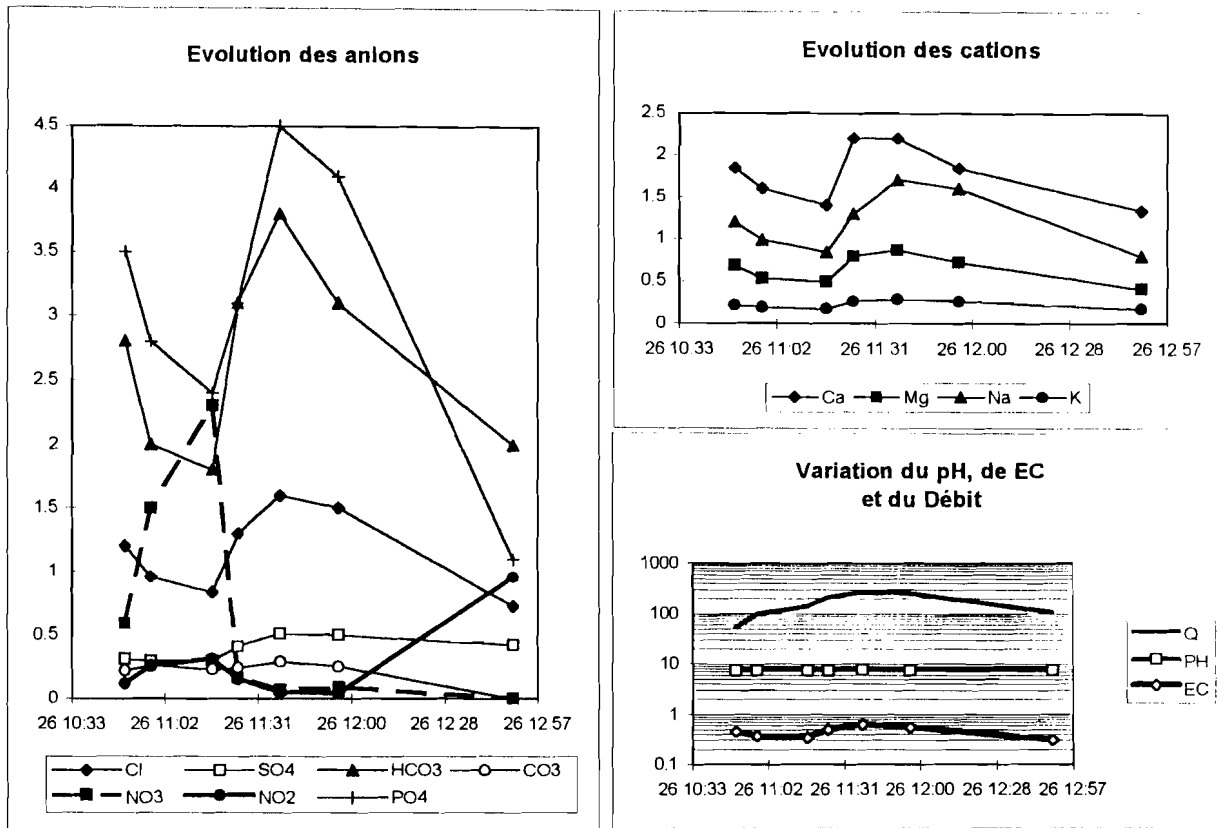
Trois graphiques ont été réalisés pour caractériser les bilans chimiques. Le premier présente l'évolution des différents éléments chimiques en fonction de l'écoulement. Les nitrites (NO₂) et les nitrates (NO₃) connaissent une évolution proche de celle des matières en suspension c'est à dire sont à leur maximum avant le maximum de la crue, cependant la dernière valeur de NO₂ est très forte et peut s'expliquer par la valeur correspondante en concentration de matières en suspension (des tas d'ordures sont de temps à autre arrachés des flancs du canal). Les sulfates, les carbonates et les cations suivent l'évolution de la crue. Le second graphique montre que le PH n'a que très légèrement augmenté avec la crue et reste légèrement basique contrairement à la conductivité électrique qui suit l'évolution des cations. Le dernier graphique représente les transports solides; nous remarquons que comme sur des bassins versants conventionnels, la charge maximale précède le maximum de la crue.

Figures 13 à 15 (pour les unités se référer au tableau 19 pour chaque élément)

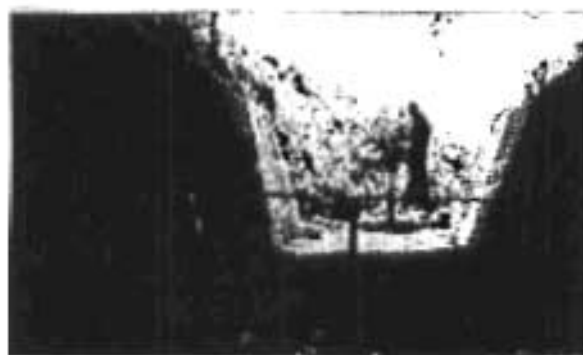
Le schéma général de la station limnimétrique est le suivant:

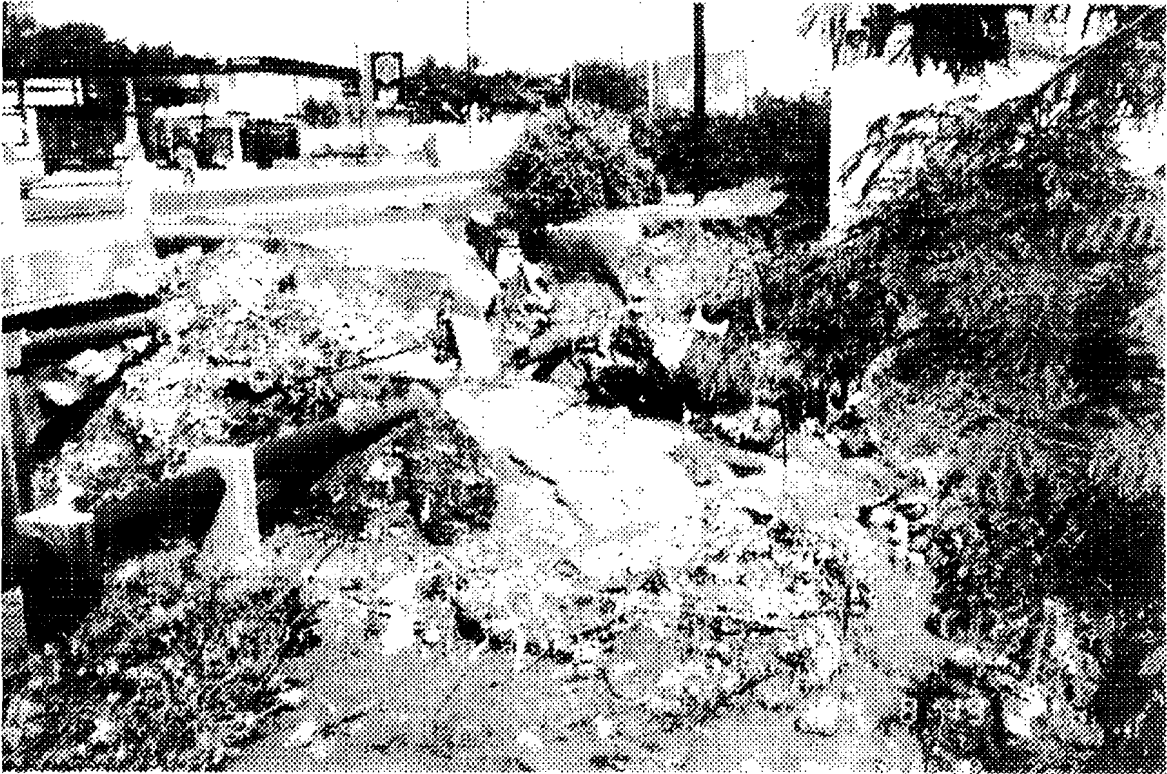
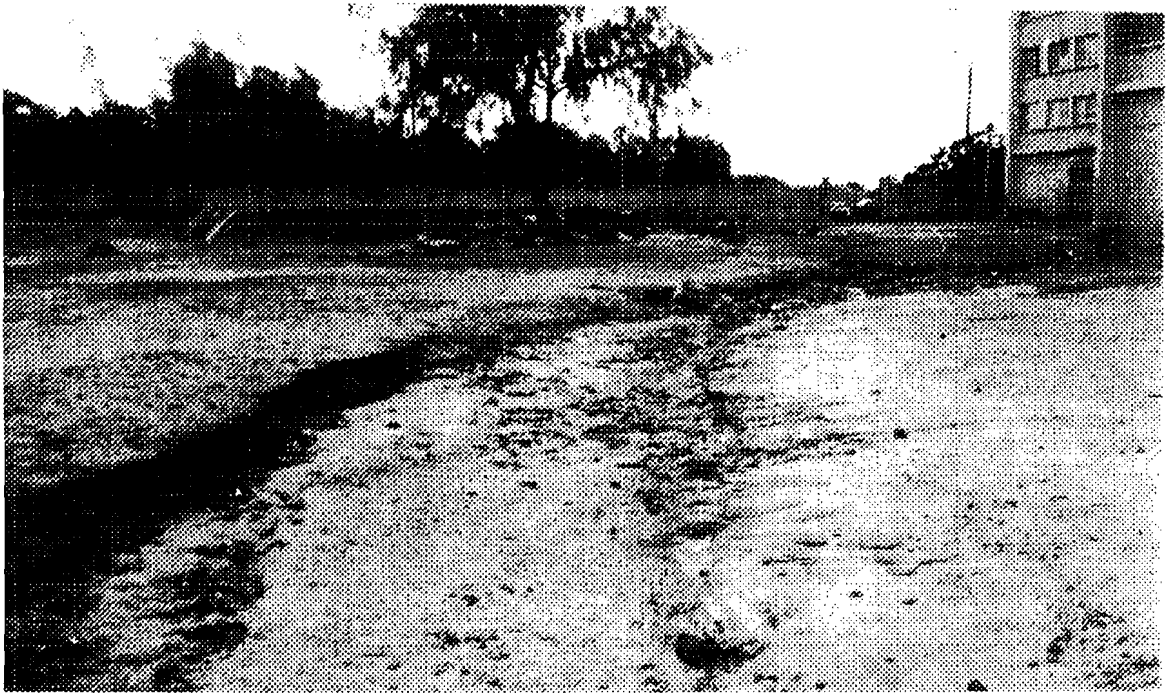
Erosion sur le bassin

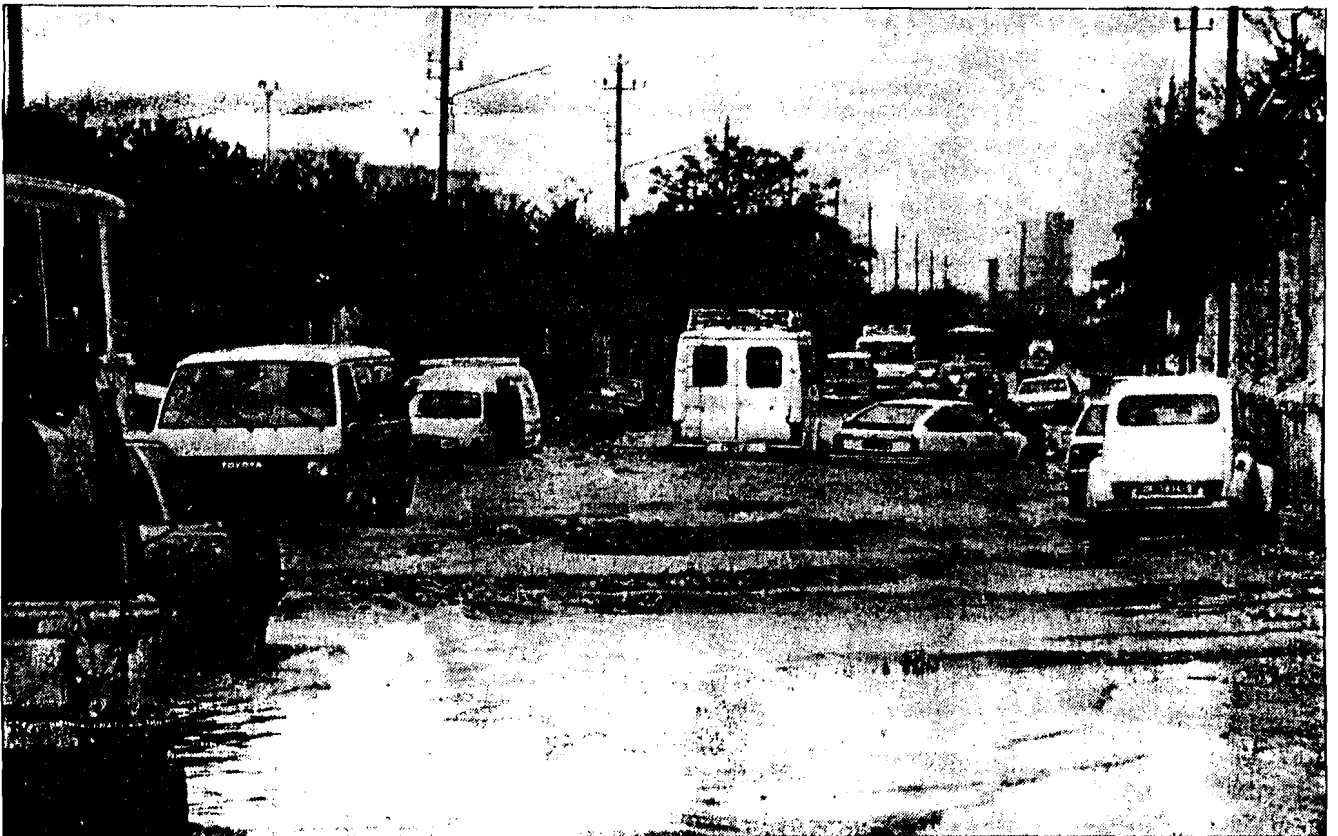
Crue dans la ville de dakar
photo journal "Le SOLEIL" 22/9/94

Une forte pluie s'est abattue toute la journée d'hier sur notre capitale. La montée des eaux a engendré des inondations dans différents quartiers, créant des embouteillages et une paralysie de la circulation. De nombreux automobilistes étaient ainsi obligés de garer leur véhicule à cause de ces bouchons, quand ils n'y étaient pas simplement contraints par des ennuis mécaniques.

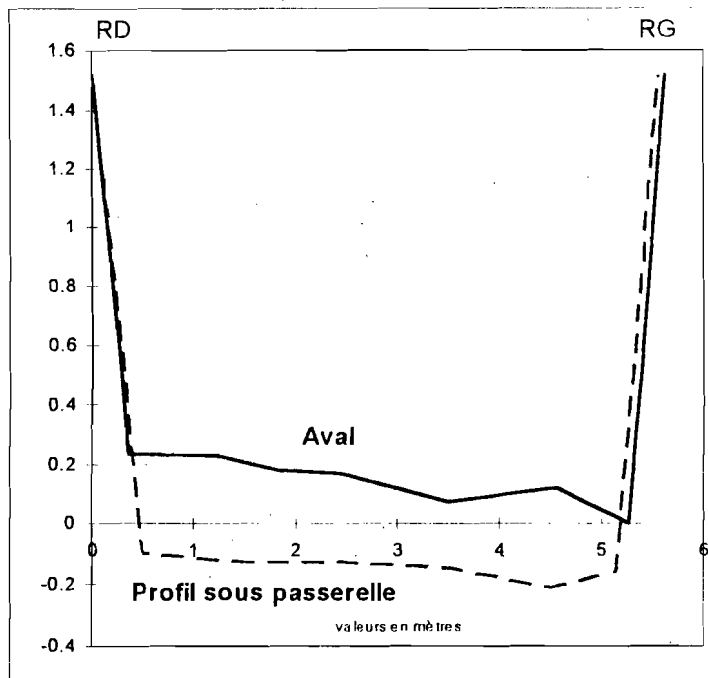
Profil 9 mètres en aval de la passerelle

distance	Hauteur
5.62	1.52
5.27	0
4.55	0.12
3.5	0.073
2.45	0.17
1.85	0.18
1.25	0.225
0.35	0.235
0	1.52
