EROSION ET DEGRADATION DES COLLINES DE BANGUI :

Bilan de l'année 1992 et
Impacts sur l'environnement urbain

Samson KOKAMY-YAMBERE et Claude CENSIER

- Juillet 1993 -

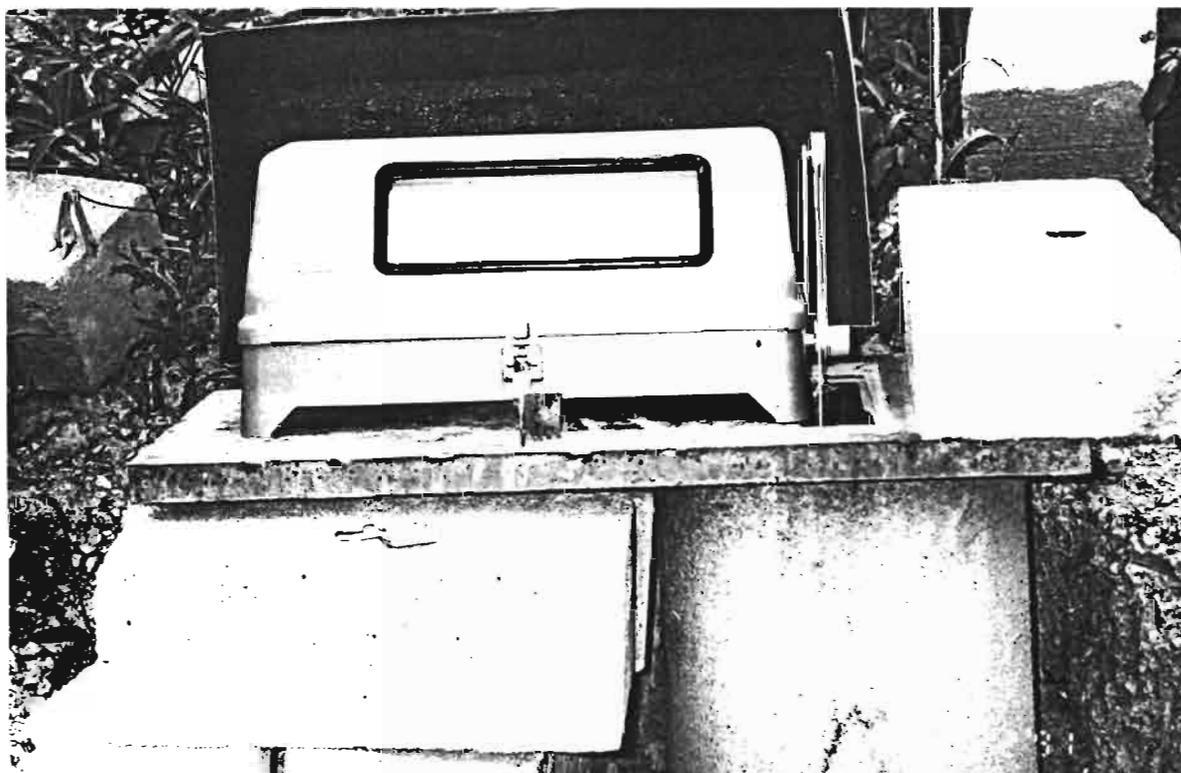
Photo n° 5 : Limnigraphe installé au niveau de la mini-parcelle

La mesure du ruissellement et la collecte des sédiments sont effectuées dans une cuve réceptrice (fig 4) surmontée d'un limnigraphe (photo n°5) qui enregistre le ruissellement, ce qui permet de tracer l'hydrogramme de crue sur la parcelle.

- Le dispositif d'enregistrement constitué d'un limnigraphe à mouvement de rotation assez rapide (32 heures) ; il autorise une précision de 10 mn en temps et de 1/5 millimètre en hauteur de lame ruisselée. Ce limnigraphe est monté sur le réceptacle des eaux de ruissellement venant de la mini-parcelle.

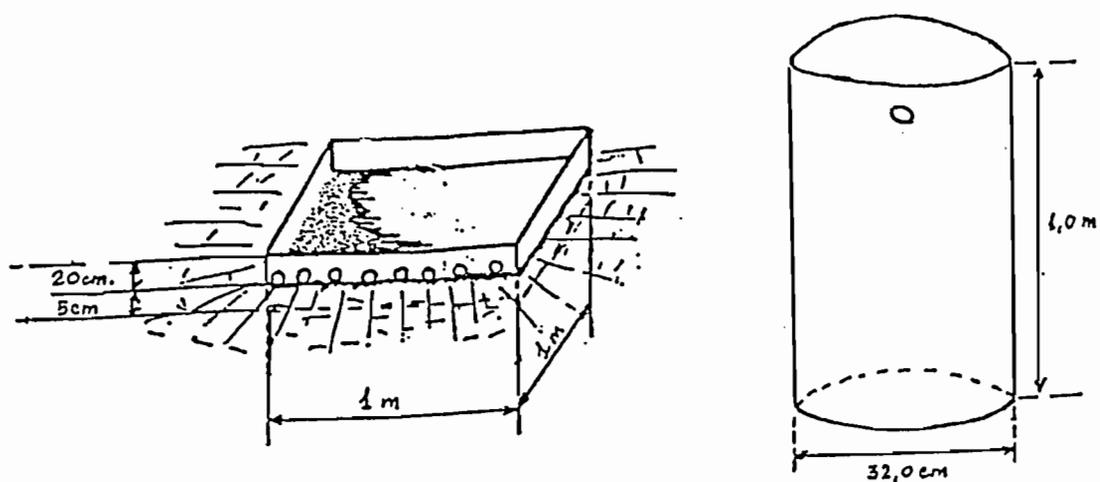
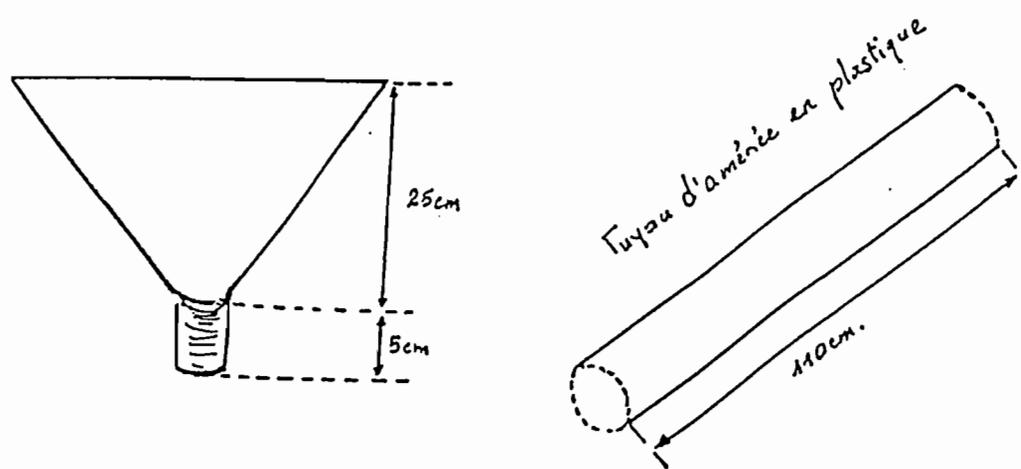
FIGURE 4 : Dispositifs expérimentaux au niveau des mini-parcelles

a - Cadre métallique

b - Réceptacle

c - Canal collecteur

d - Tuyau d'amenée

- La parcelle de mesure matérialisée par un cadre métallique (fig 4a) d'un m² enfoncé dans le sol de cinq cm. Ce cadre comporte à sa face inférieure une dizaine de petits trous permettant l'écoulement des eaux de ruissellement de la mini-parcelle dans un canal collecteur (fig 4c) relié au récepteur (fig 4b) par un tuyau d'amenée d'une longueur d'environ 1,00 m (fig 4d).

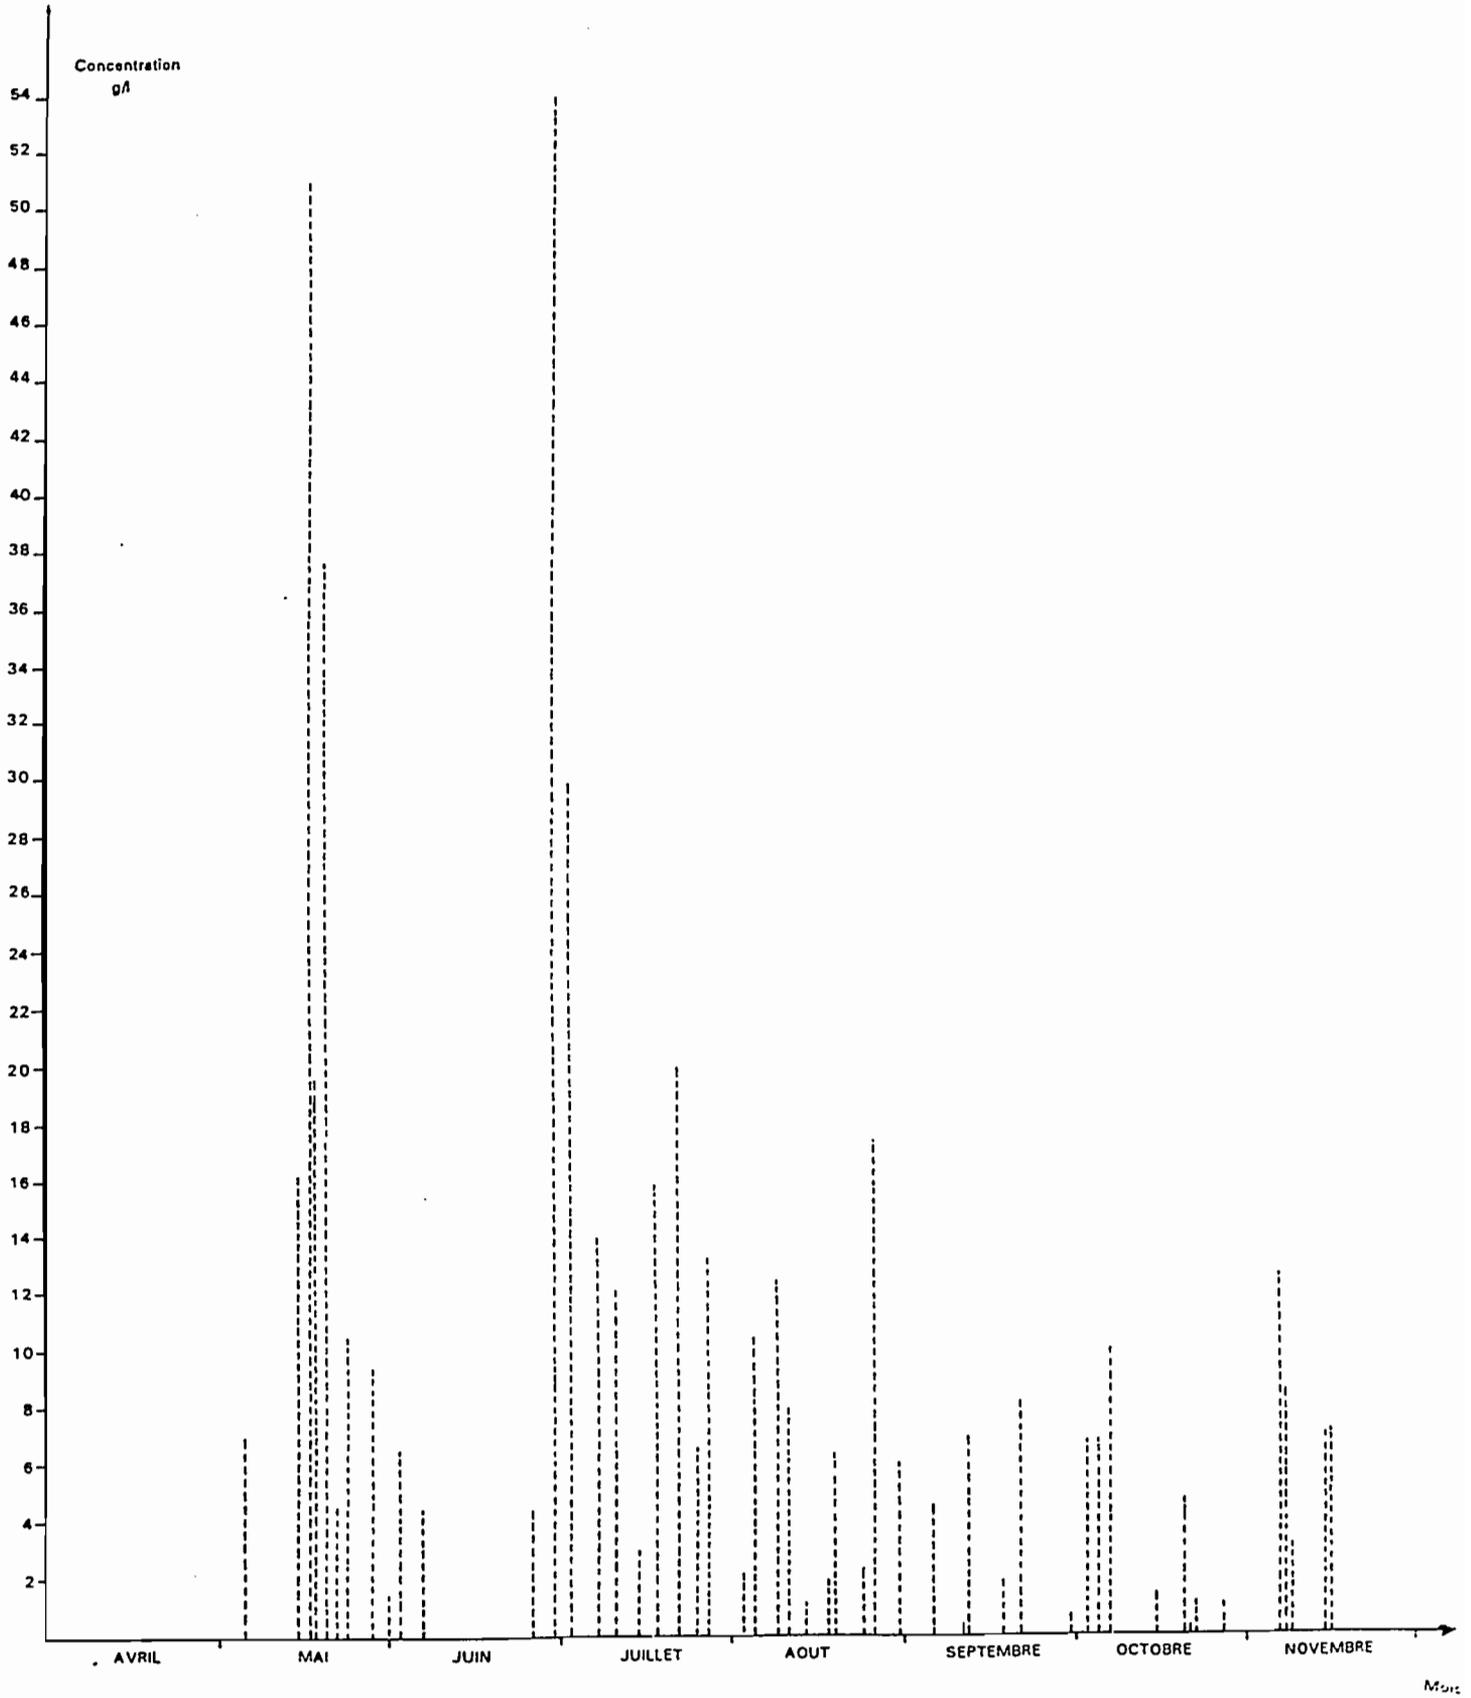
FIGURE 5 : Evolution des concentrations moyennes des eaux de ruissellement en matières solides (1992)

L'évolution de l'érosion au cours des 7 mois de pluie en 1992 a été mesurée par analyse de la variation des concentrations moyennes en matières solides par crue. La figure 5 permet de faire ressortir trois périodes d'évolution du phénomène.

- Première période : deuxième décade du mois de mai

Les fortes valeurs des concentrations en cette période résultent certainement du remaniement du sol par un travail de nettoyage de la mini-parcelle mais sont également dûes à la violence des orages du début de saison et à l'activité faunique.

- Deuxième période : première et deuxième décade du mois de juillet

Les valeurs des concentrations enregistrées en cette deuxième période devraient logiquement être faible du fait que le sol est supposé nettoyé par les pluies de la première période. Or, en réalité, il se produit un phénomène inverse ; ces valeurs demeurent encore très élevées. Cela traduit l'érodibilité des sols au niveau des collines lorsqu'il sont découverts de végétation.

- Troisième période : elle correspond au trois derniers mois de pluie (septembre, octobre, et novembre). Cette dernière période se caractérise par une chute brutale des valeurs moyennes de concentrations ayant pour causes l'enherbement des mini-parcelles et également la formation des croûtes à la surface du sol.

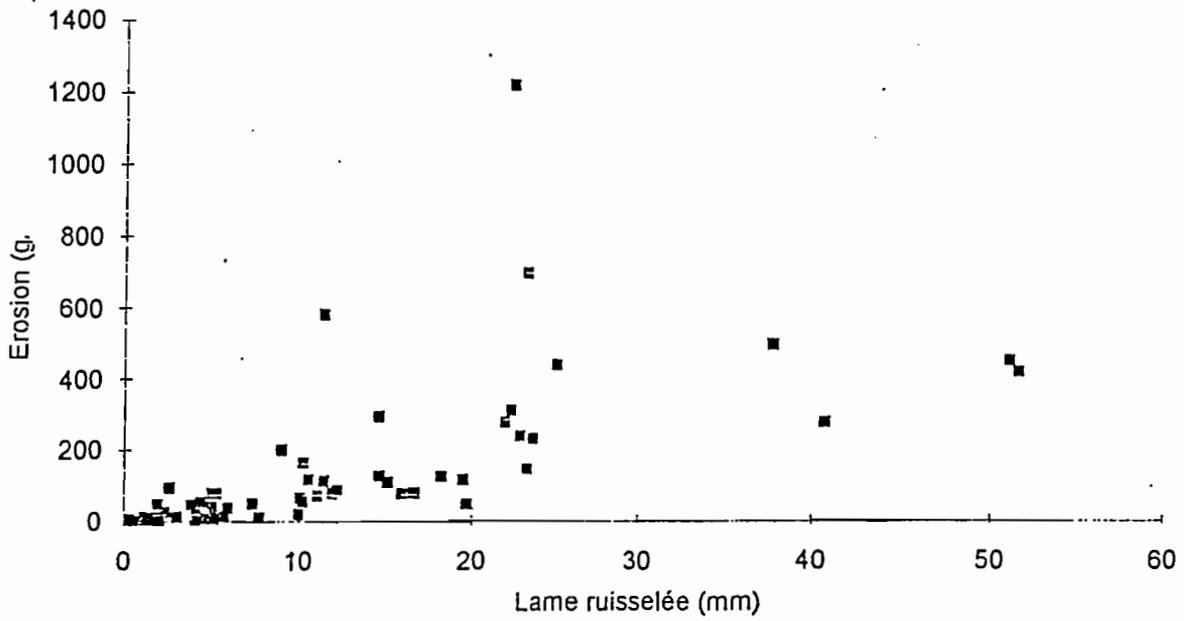
FIGURE 6 : Relation lame ruisselée-érosion

La figure 6 (couple lame ruisselée-érosion) permet de constater que la relation entre les deux valeurs est linéaire pour des valeurs moyennes de lame ruisselée mais que le poids des sédiments croît de moins en moins vite pour des valeurs importantes de lame ruisselée.

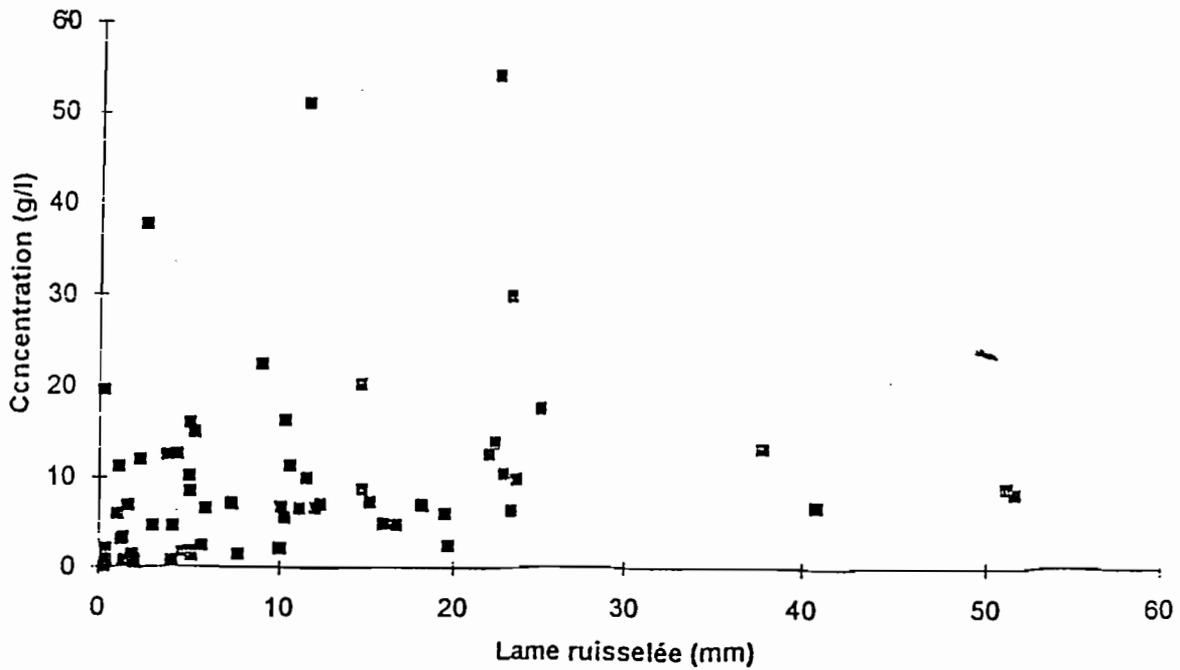
FIGURE 7 : Relation lame ruisselée-concentration

La figure 7 (couple lame ruisselée-concentration) montre que les concentrations moyennes augmentent conjointement avec la lame ruisselée mais tendent à décroître pour des crues résultant d'averses très fortes. La dispersion de certains points sur les figures 6 et 7 provient probablement des effets de l'activité faunique (termites et fourmis) perturbant les horizons superficiels des sols mais résulte surtout de l'état d'humidité des sols (valeurs de IK élevées) et de la succession des pluies.

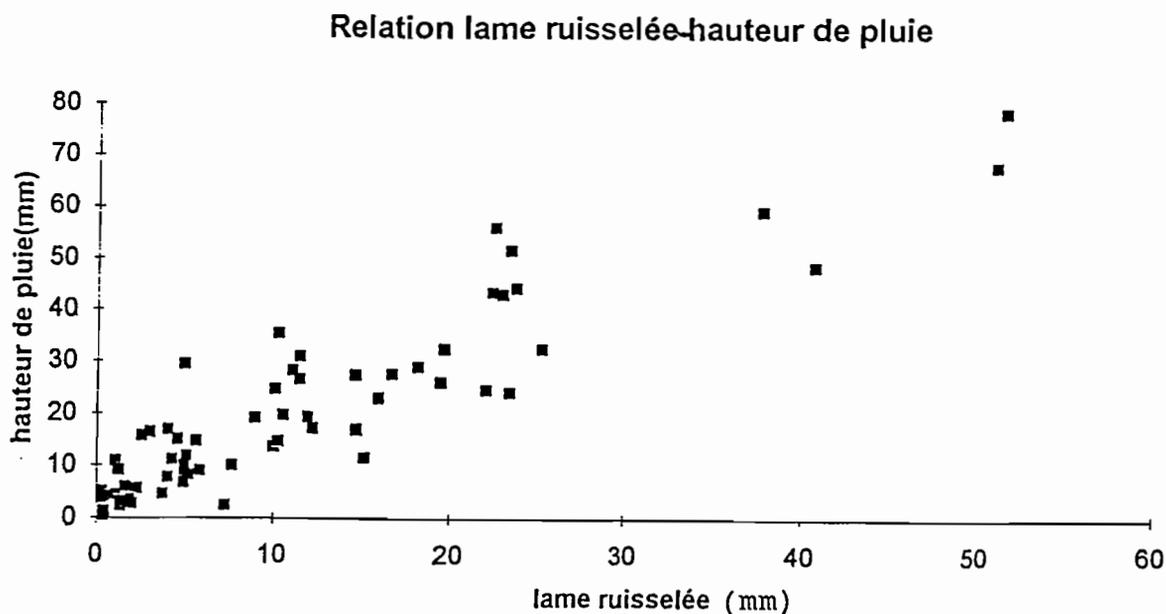
FIGURE 8 : Relation lame ruisselée-hauteur de pluie

La hauteur de la lame ruisselée est strictement fonction de la hauteur de la précipitation (fig. 8). Or l'analyse du tableau I (influence de la hauteur de la pluie sur le ruissellement et l'érosion) a montré que les ruissellements les plus importants ont lieu lorsque le sol est humide et soumis à une succession de pluies. Ainsi, il apparaît que l'importance du ruissellement est fonction non seulement de la hauteur de pluie mais dépend également de l'état d'humectation du sol (fréquence des pluies), de l'intensité des pluies et des états de surface du sol (couvert végétal, organisations pédologiques superficielles).

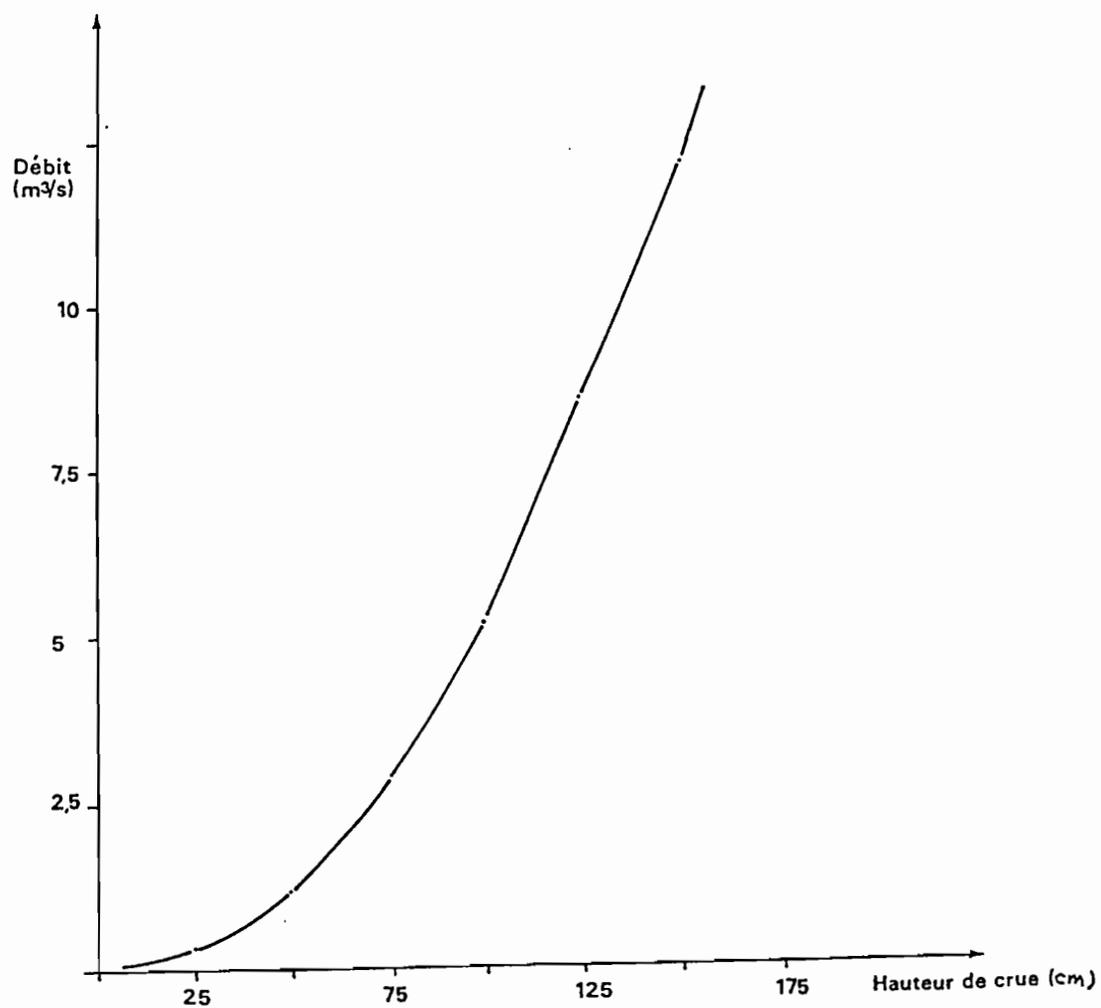
FIGURE 12 : Courbe d'étalonnage de la rivière Ngoubagara
(station pont de l'hôpital de l'Amitié)

Les mesures de la vitesse du ruissellement des eaux à chaque crue, effectuées au moulinet et aux flotteurs, a permis d'évaluer les débits liquides pour chaque hauteur de crue (tableau V) et d'établir la courbe d'étalonnage (fig. 12) de la station.

La représentation graphique du couple (débit liquide, hauteur de crue) montre que le débit croît avec l'augmentation de la hauteur de crue.

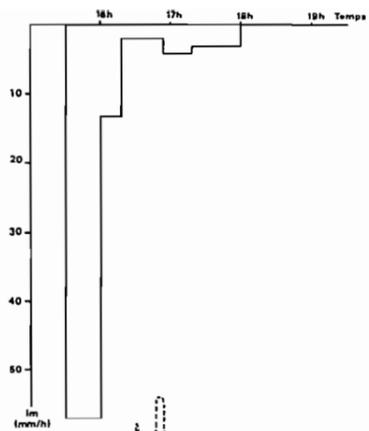
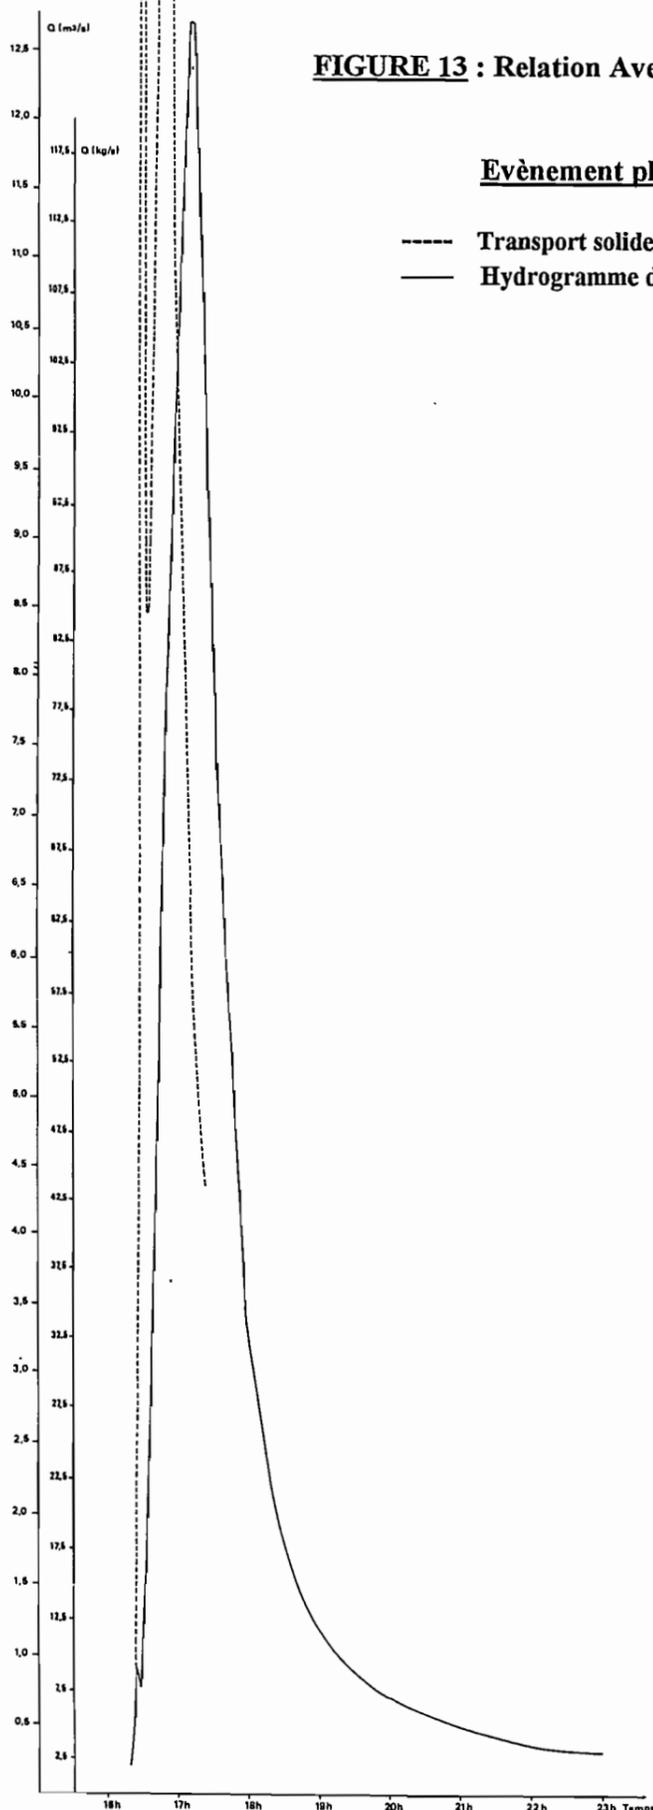
FIGURE 13 : Relation Averse-Crue-Transport solide

Evènement pluvieux n°5 : Crue du 12/09/92

- Transport solide
- Hydrogramme de crue

. Evènement pluvieux n°5 : crue du 12/09/92 (fig. 13 tabl.VI)

Cet évènement pluvieux fait suite à celui du 11/09/92. On remarque que sur un volume total de 135.720 m³ d'eau, enregistré au niveau du bassin versant, 57.758 m³ ont ruisselé. Le taux de ruissellement est de 42,5 %. En dehors des transports solides de fond, la quantité totale de matières en suspension (MES) exportées est d'environ 350 tonnes.

L'observation du hyétogramme montre qu'il s'agit d'une importante pluie avec un ruissellement et une production notables de sédiments à l'exutoire.

Comme pour les cas précédents, on note une liaison assez étroite entre l'évolution de l'averse (intensités) et celle des concentrations en MES.

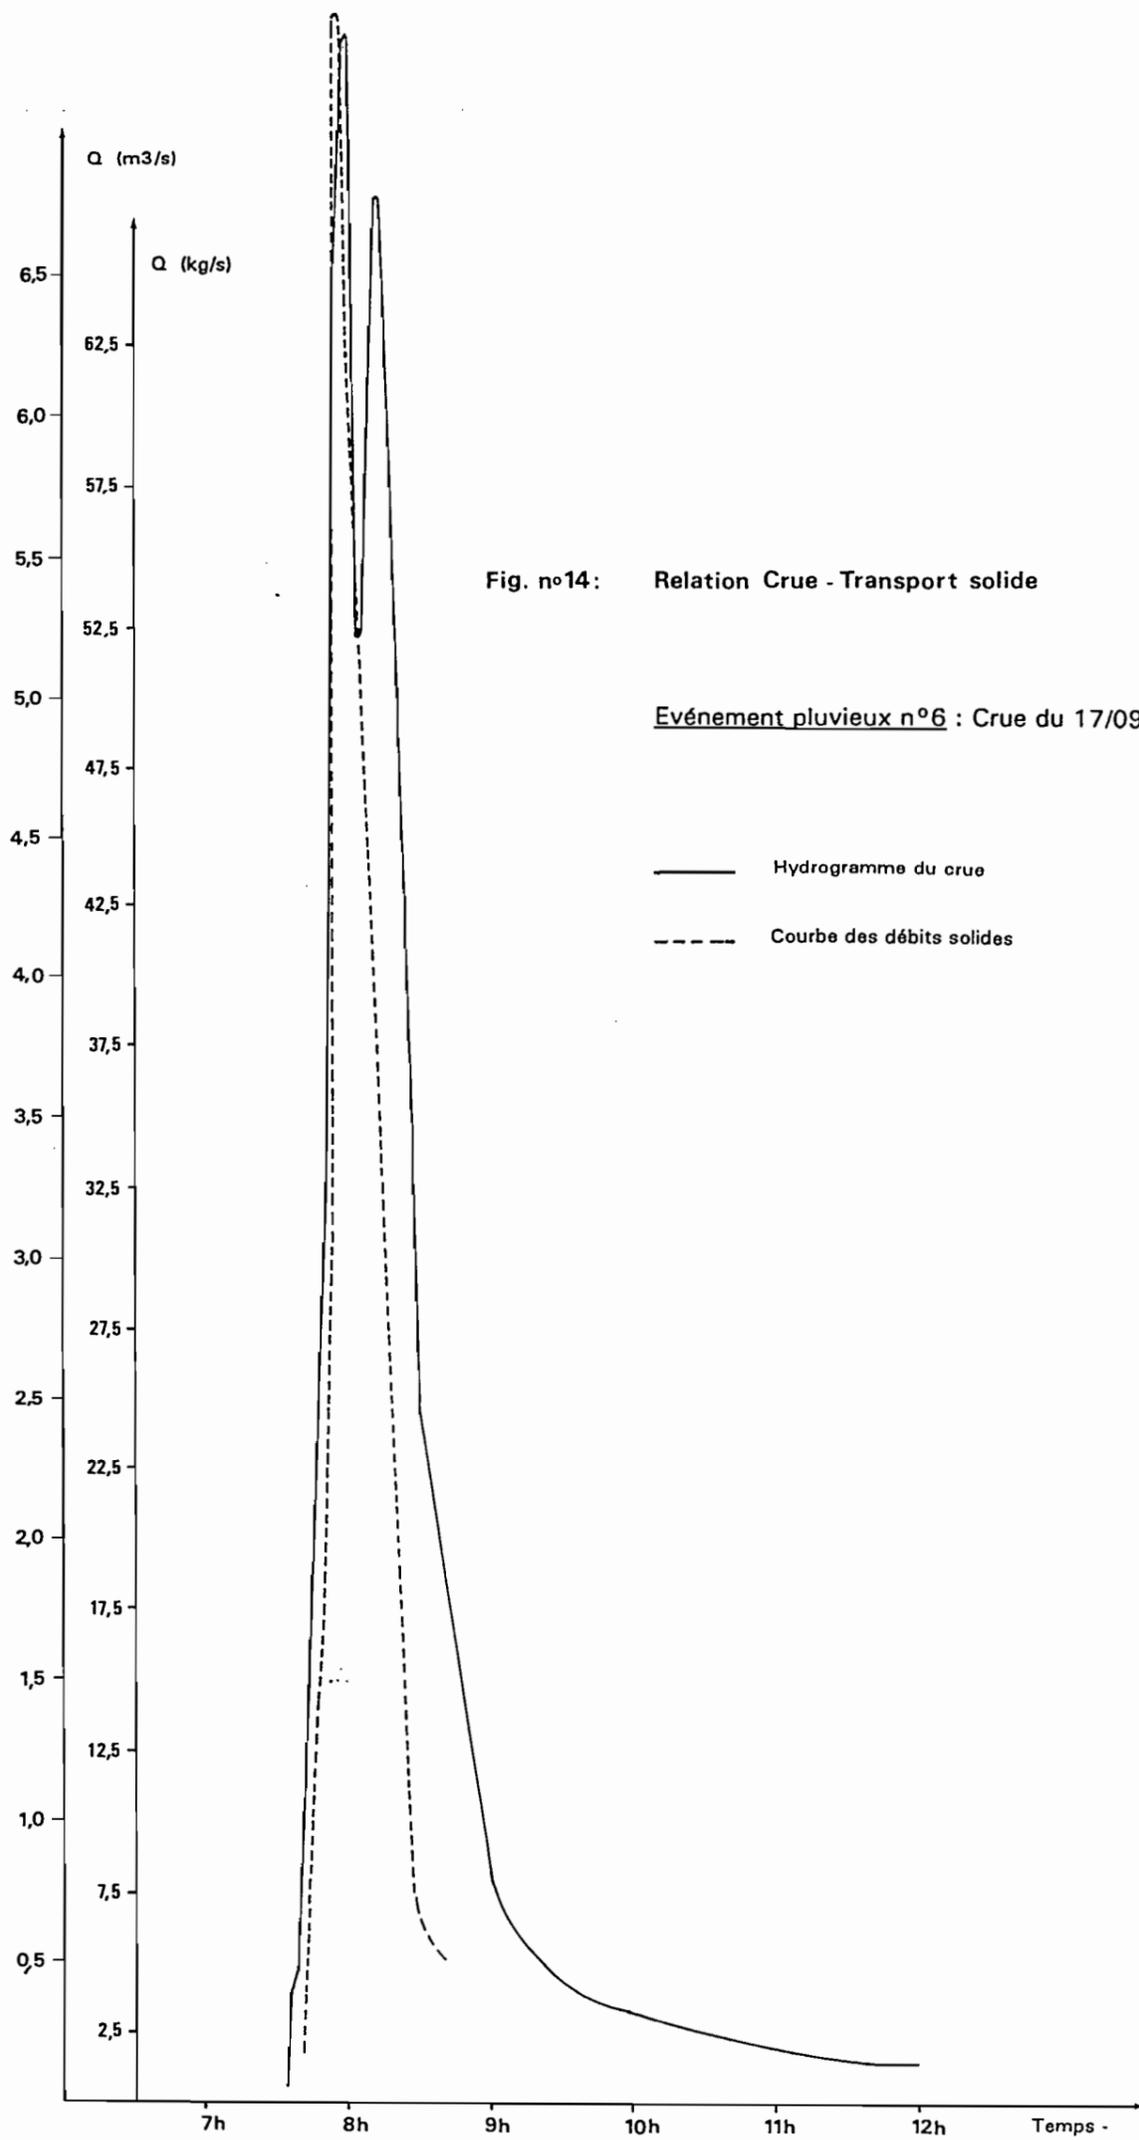
Fig. n°14: Relation Crue - Transport solide

Événement pluvieux n°6 : Crue du 17/09/92

C'est un évènement pluvieux pour lequel nous ne disposons de données ni sur les intensités de l'averse, ni sur le transport solide. Mais l'examen de l'hydrogramme de crue porte à croire qu'il s'agit d'une pluie à fortes intensités non étalées et soutenues dans le temps avec une seule pointe.

Le volume total de la précipitation est de 60.840 m^3 pour lesquels nous avons enregistré un fort taux de ruissellement (71,4 %).

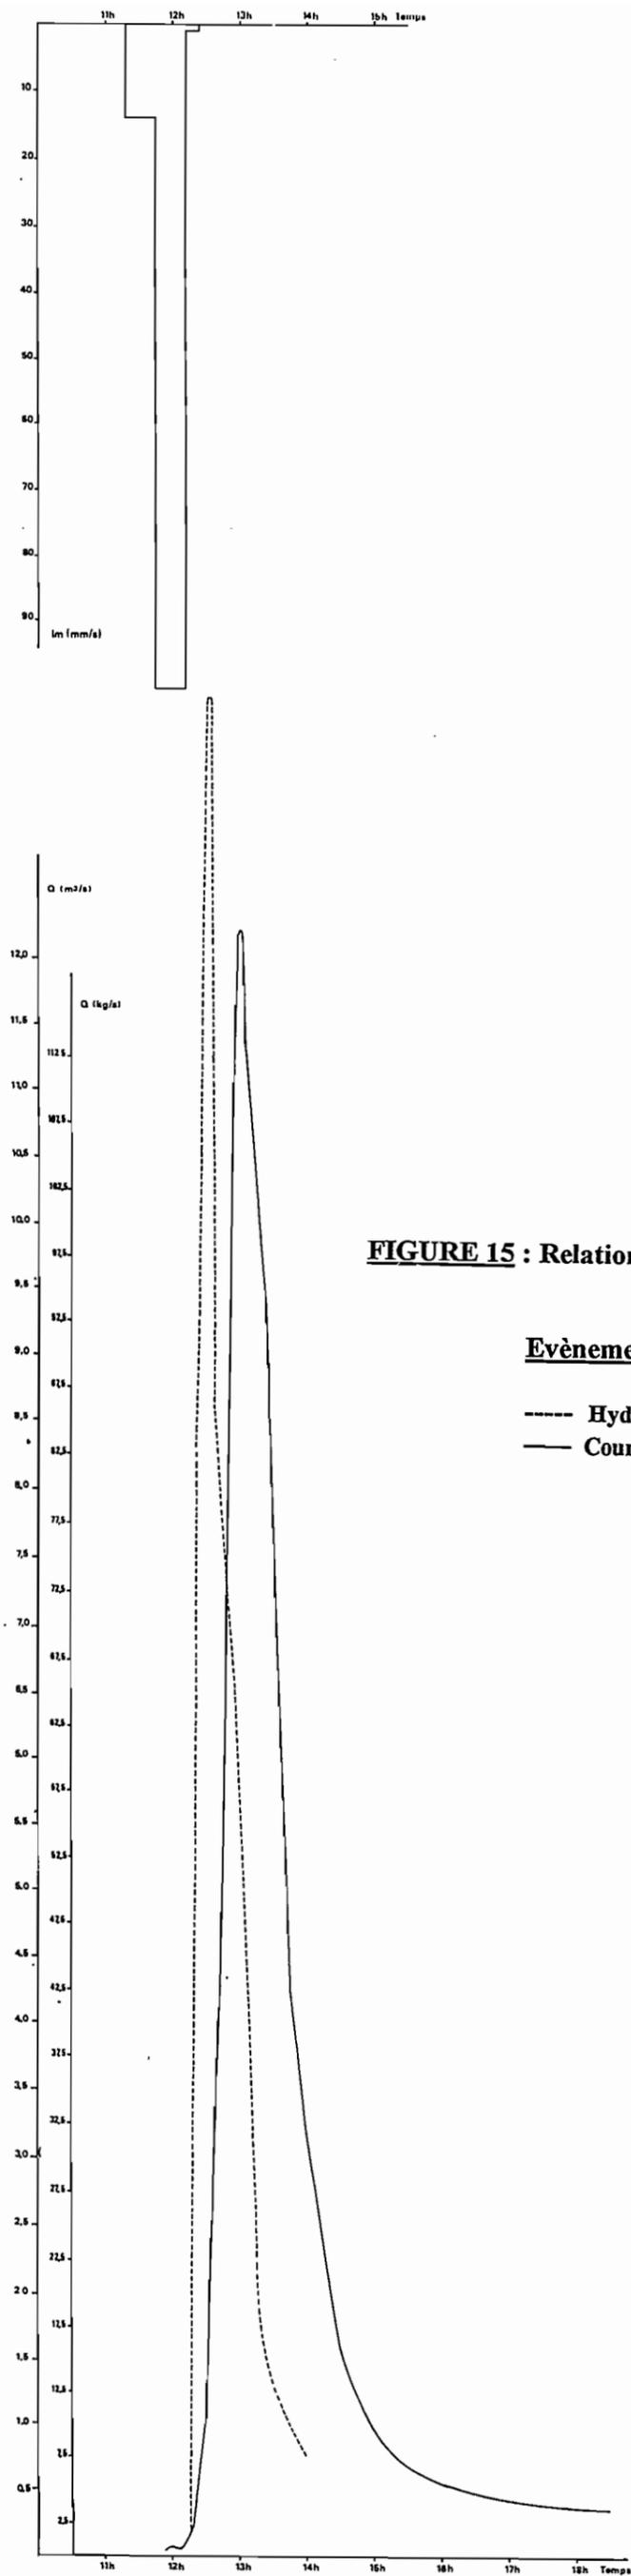
FIGURE 15 : Relation Averse-Crue-Transport solide

Evènement pluvieux n°14 : Crue du 04/11/92

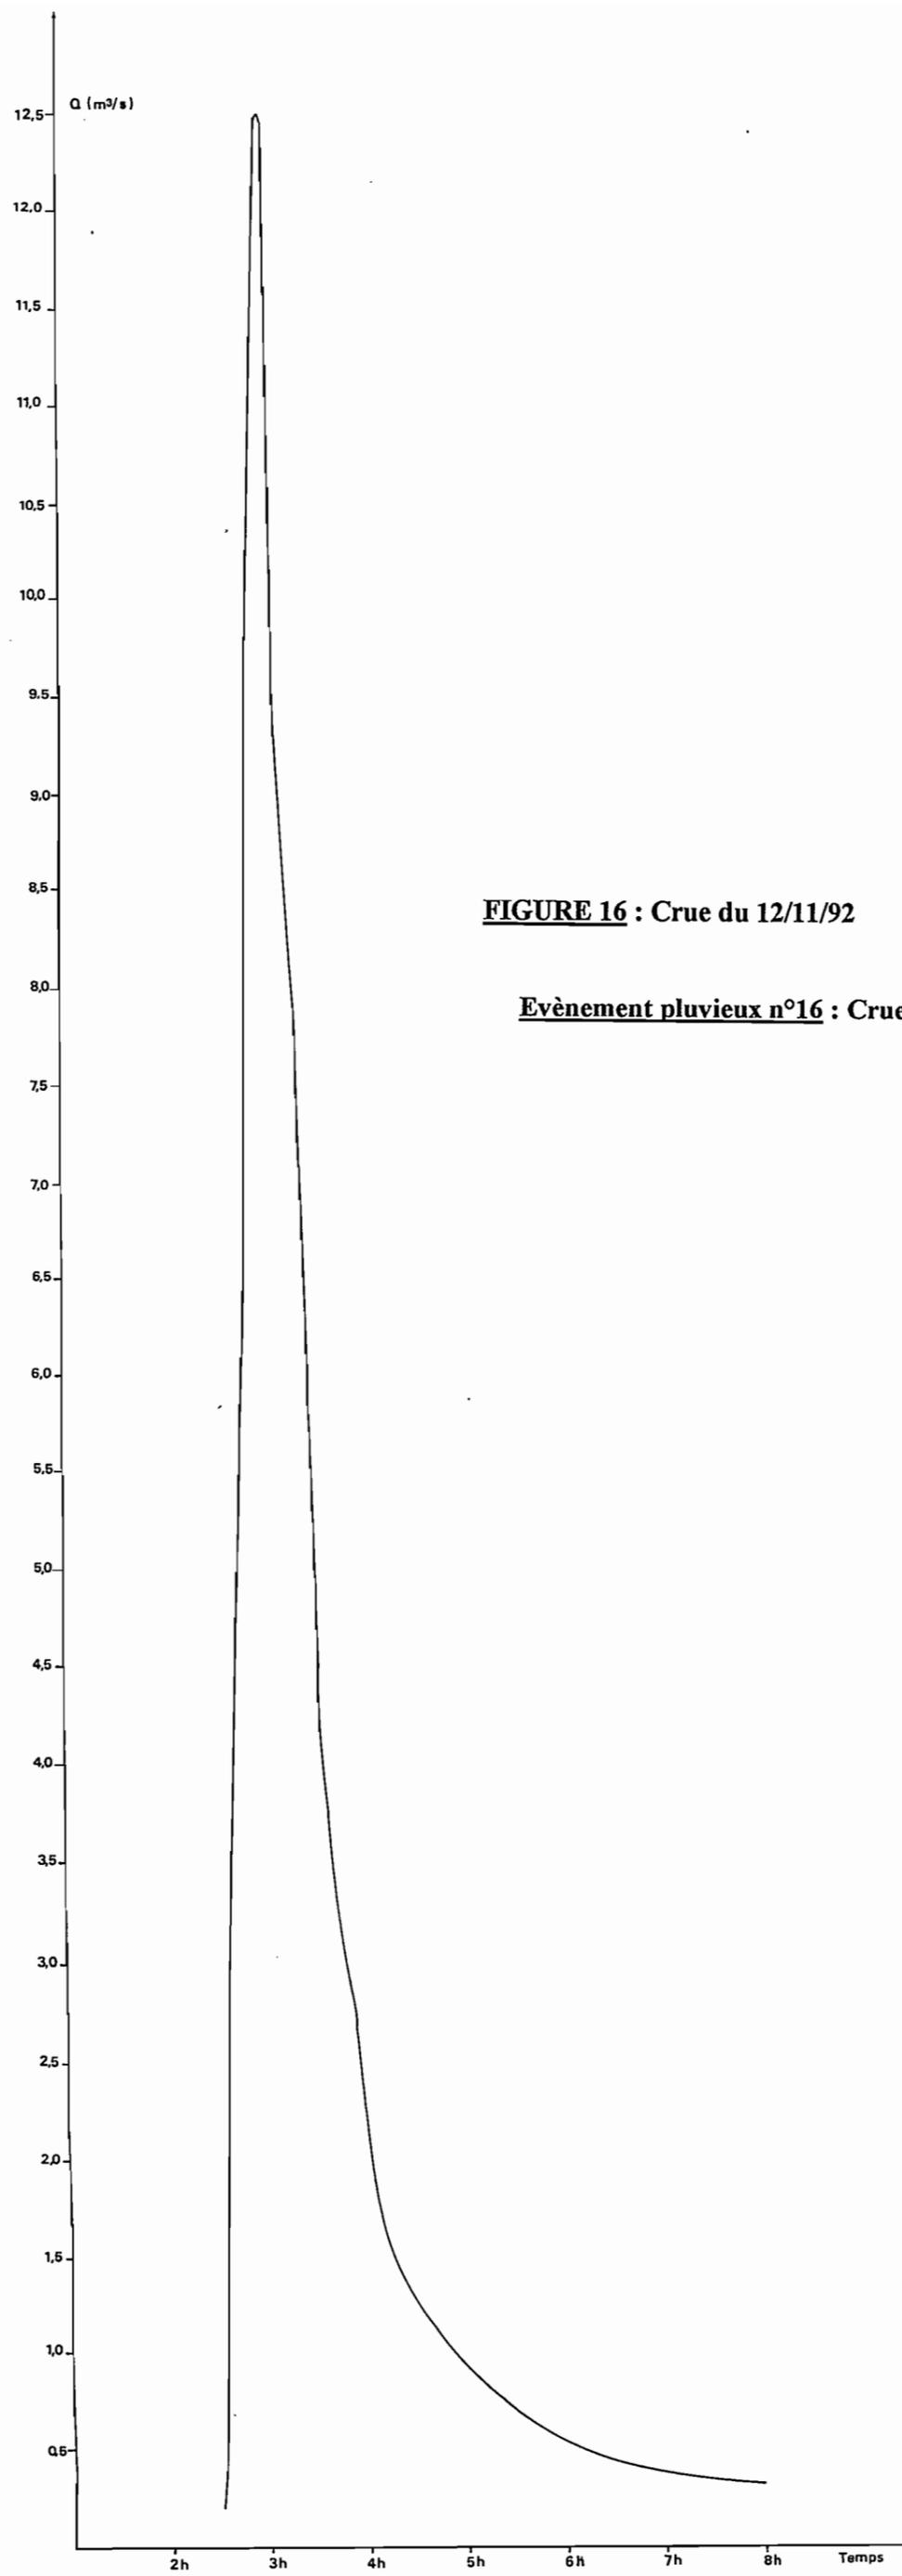
FIGURE 16 : Crue du 12/11/92

Evènement pluvieux n°16 : Crue du 12/11/92
