EVALUATION DE L'IMPACT DE TRAVAUX ANTI-EROSIFS SUR L'ECOULEMENT ET LE TRANSPORT SOLIDE.

*Résultats de la troisième campagne de mesures
sur les micro-bassins de TEBAGA (Djebel Semmama, Tunisie centrale).*

ANNEE 1989-1990

R.ABDALLAH, DRE Kasserine.
H.CAMUS, ORSTOM.
A.RAJHA, CES Kasserine.

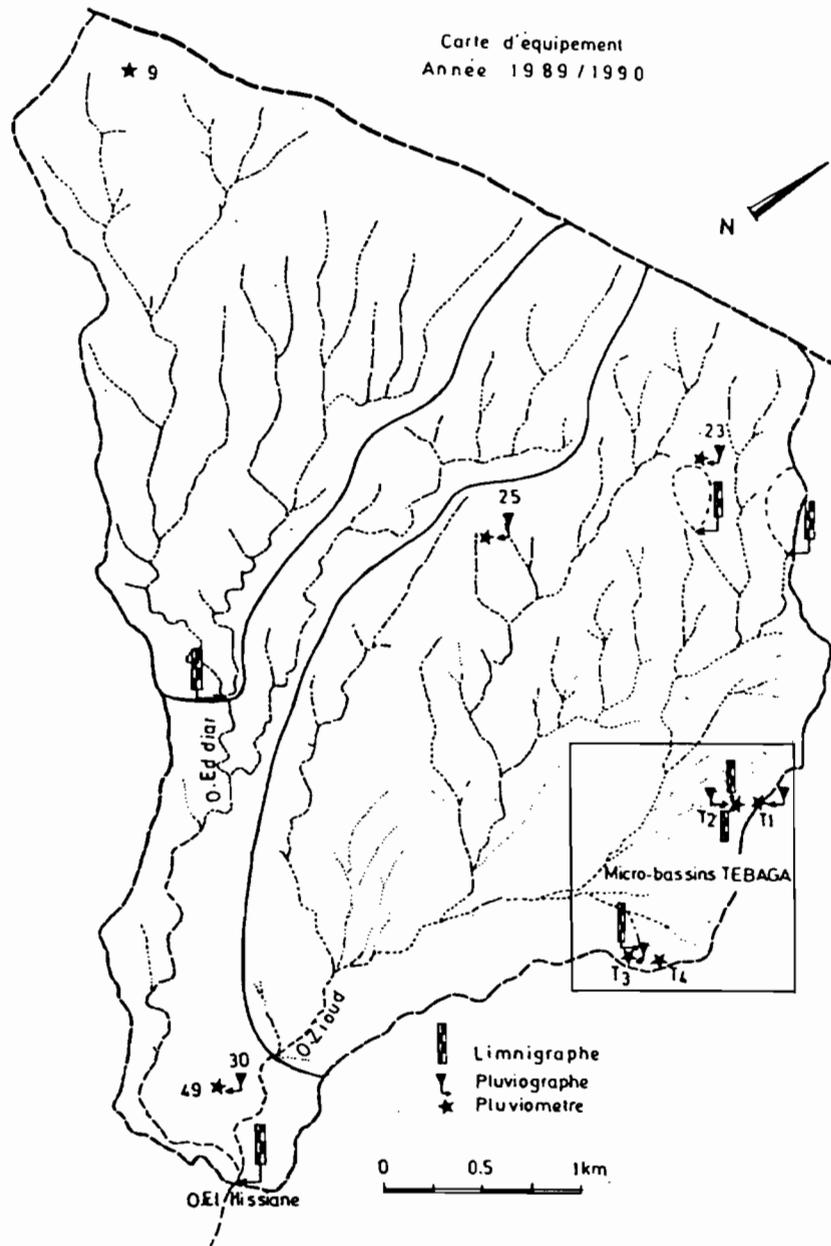
Fig.. 1 - Situation des micro-bassins versants de TEBAGA.

BASSIN VERSANT DE L'OUED EL HISSIANE
SITUATION DES MICRO-BASSINS VERSANTS DE TEBAGA

Les résultats des observations hydrologiques et pluviométriques de l'année 1989-90 sur les trois micro-bassins versants de TEBAGA (Cf. Fig. 1) situés dans le Djebel Semmama, en Tunisie centrale, sont présentés dans le présent rapport. Cette étude de l'impact des travaux anti-érosifs sur micro-bassins de Tunisie centrale, s'inscrit dans la ligne des travaux que la direction de la CES entend développé sur l'ensemble du territoire national.

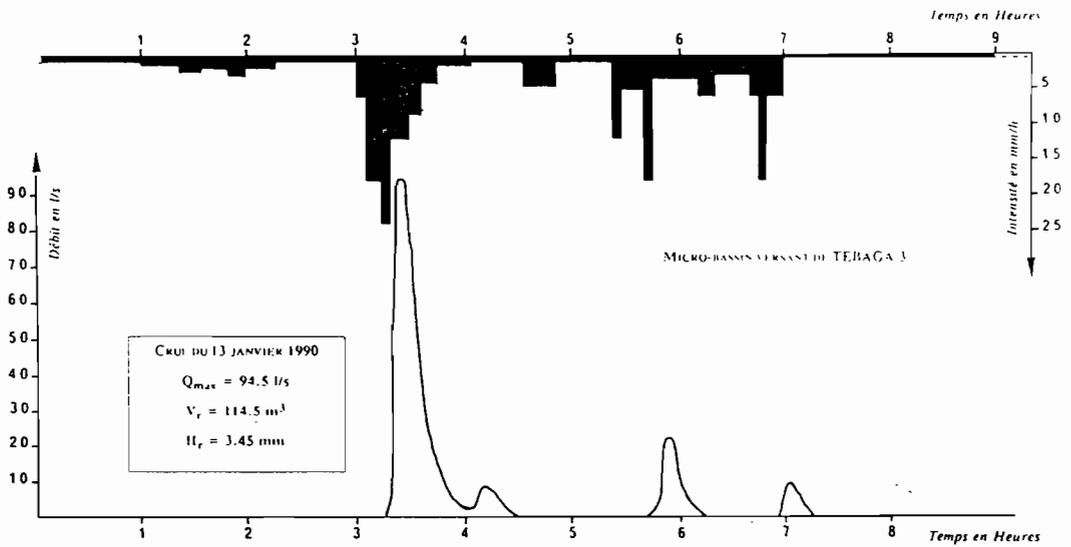
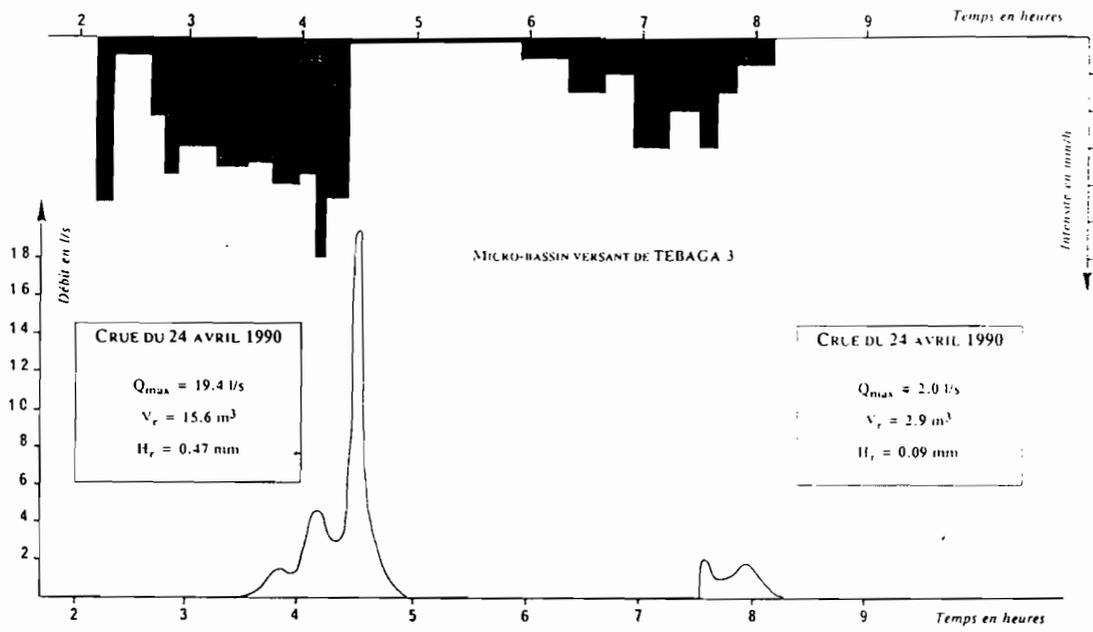
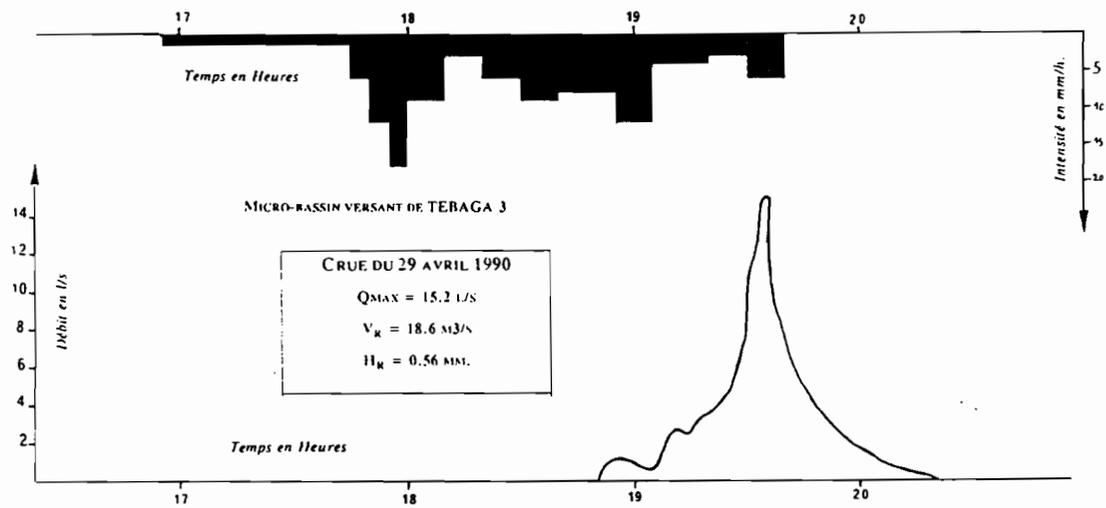
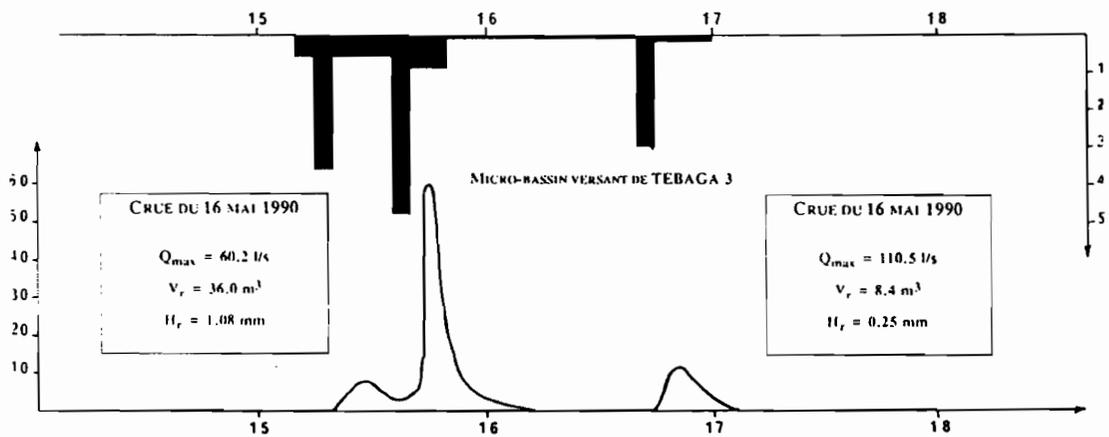
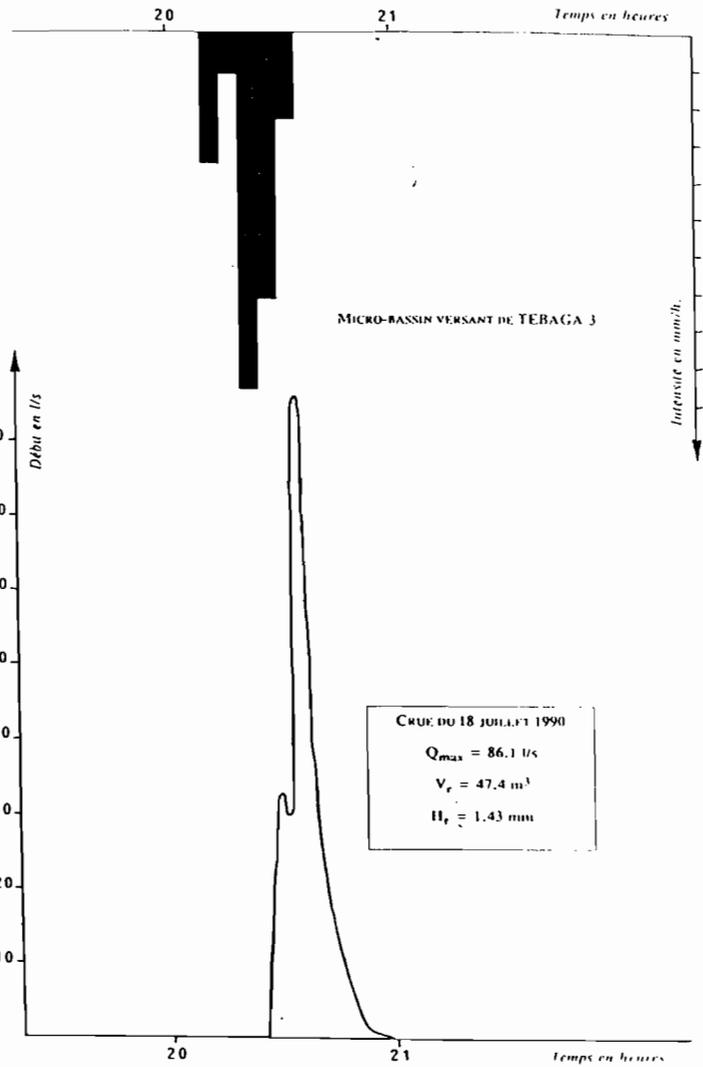
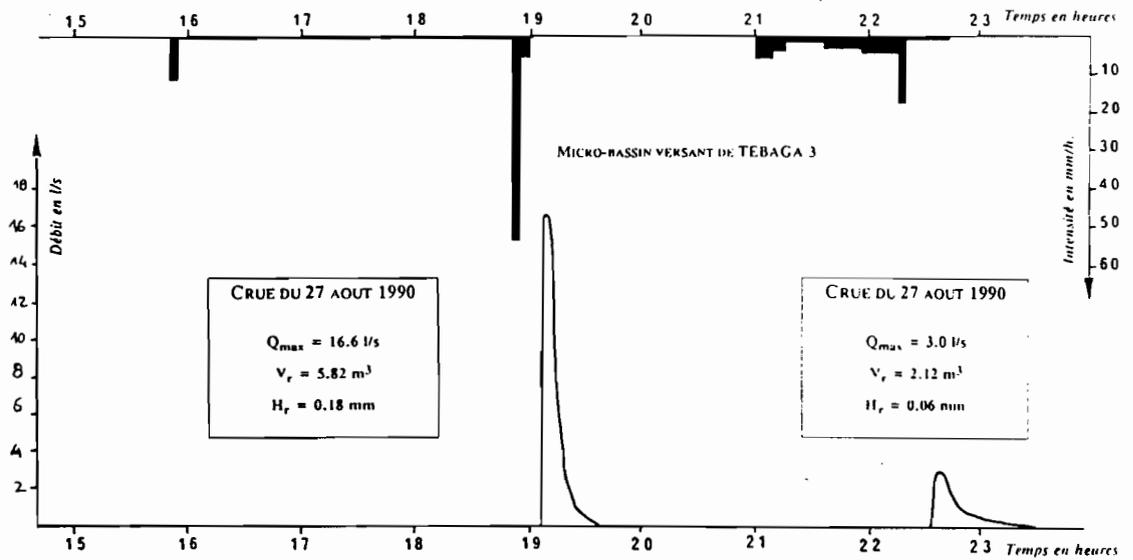
CRUES DU MICRO-BASSIN VERSANT DE TEBAGA 3

ANNEE 1989-90
