RIESGOS NATURALES EN QUITO

Lahares, aluviones y derrumbes
del Pichincha y del Cotopaxi

Coordinador: Pierre Peltre

Quito, 1989

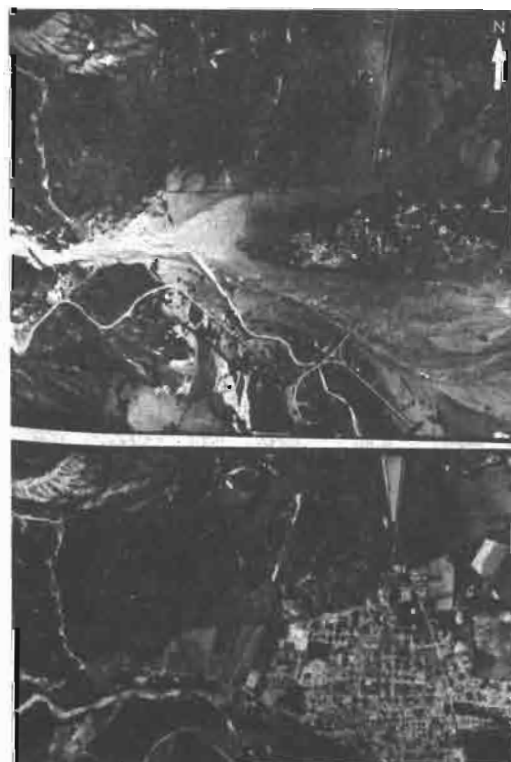
Foto 2 : Armero antes y después de la catástrofe del 13 de noviembre de 1985. (Fotografías aéreas del Instituto Geográfico "Agustin Codazzi" de Bogotá, tomadas el 5/5/1985 y el 24/11/1985).

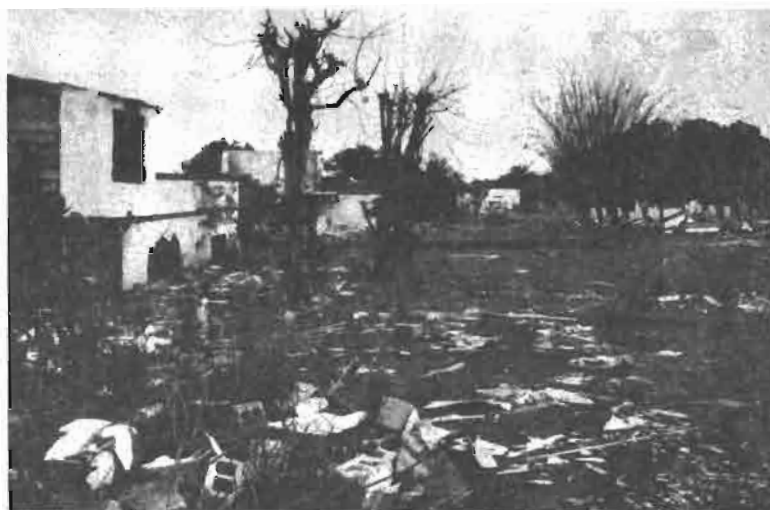
Foto 3 : Sector norte de Armero afectado por un flujo muy denso y relativamente lento. Las destrucciones son parciales.

y más bien pocas derrumbadas (foto 3). Luego de este aluvión, acaecieron flujos menos densos y más rápidos (unos 40 km por hora) debido a la limpieza de los cañones hecha por el flujo anterior. Estas coladas, cuya altura alcanzó 5 m (9) en algunos lugares, afectaron más específicamente el centro y el sur de Armero, arrancando las viviendas en el nivel de sus cimientos (foto 4). Estos escurrimientos se dirigieron hacia el Norte por 8 km y hacia el Este en dirección del Magdalena sobre aproximadamente 18 km. Los últimos flujos, menos importantes, siguieron el cauce habitual del Lagunilla sobre un trozo estrecho de unos diez kilómetros de largo.

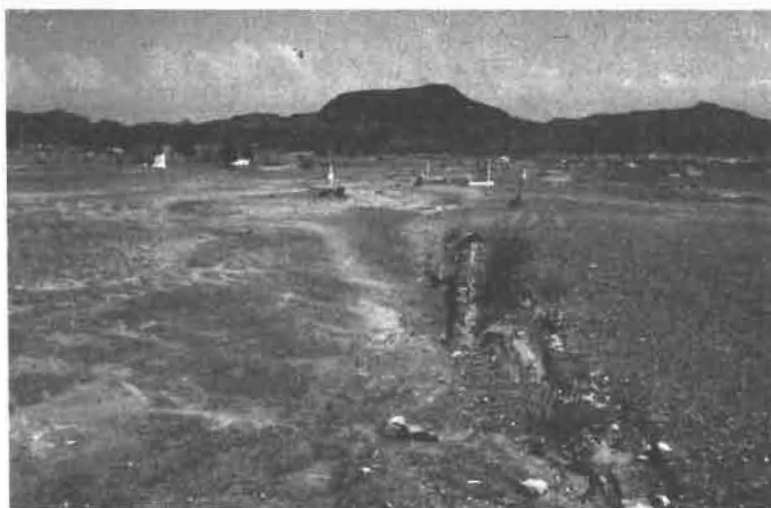
Foto 4 : Sector centro y sur de Armero afectado por flujos menos densos y más rápidos que el que se proyectó sobre la parte norte de la ciudad. Las construcciones han sido arrancadas a nivel de los cimientos.

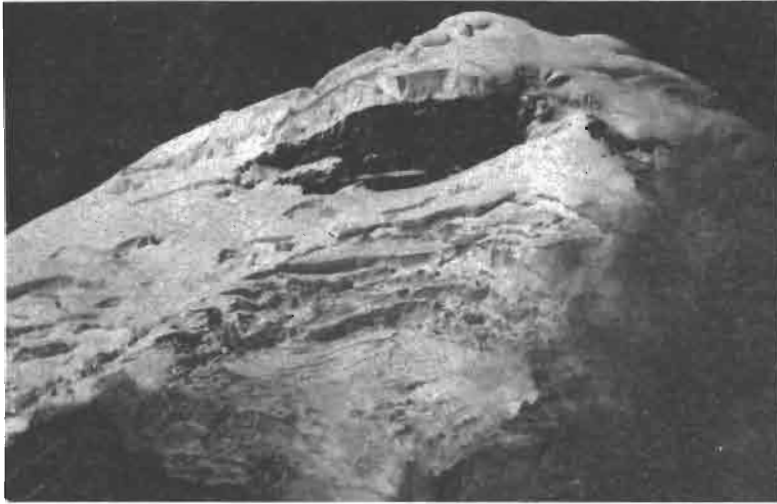
Foto 5 : El Cotopaxi (5897 m.) y su casquete glaciar.

Un gran casquete glaciar de 5 km de diámetro y de 27 km² de superficie (foto 5), cubre la parte somital del volcán sin tapar el cráter. La altitud de la base de los glaciares está localizada a cerca de 4700-4800 m en la vertiente occidental y baja a cerca de 4500-4600m, en la vertiente opuesta que se encuentra bajo la influencia amazónica. Su volumen, estimado en 1,089 km³ [Jordan y al, 1986] es comparable al de los glaciares del Ruiz pese a desniveles sensiblemente diferentes (aproximadamente 500 m para el Ruiz, más de 1000 m para el Cotopaxi). Esto se explica por una mayor profundidad de los hielos del Ruiz, ya que la topografía favorece la existencia de una plataforma glaciar.

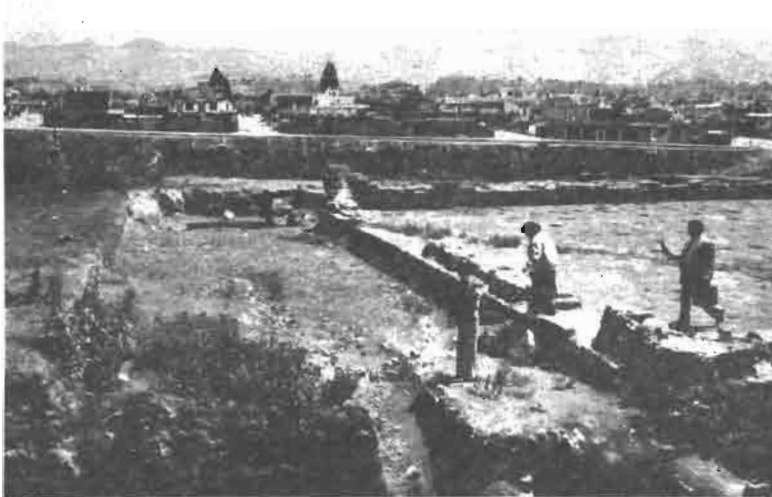
Foto 6 : Ruinas de la fábrica textil Villagomez destruida por los lahares de 1877. Se puede ver el río Cutuchi entre la fábrica que están desenterrando y un barrio de Latacunga localizado en la orilla izquierda del río.

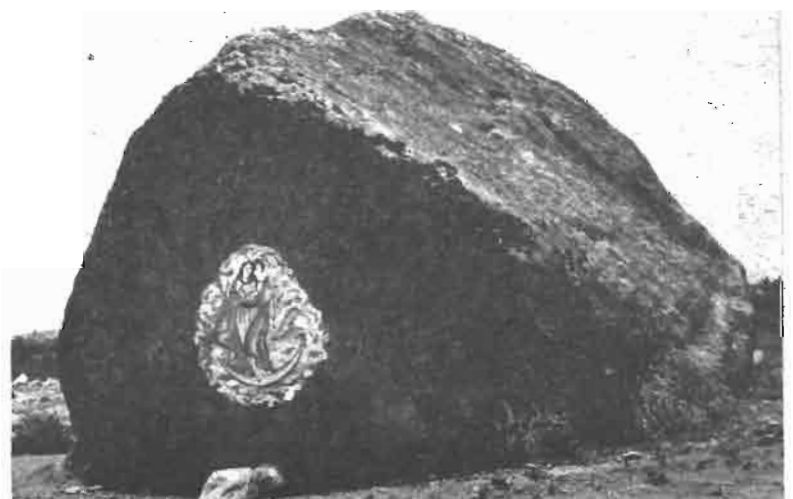
Foto 8 : Enorme bloque de tamaño comparable al Quilindusi. El 13 de noviembre de 1985, los lahares del Nevado del Ruiz lo arrastraron sobre varios kilómetros, hasta Armero.

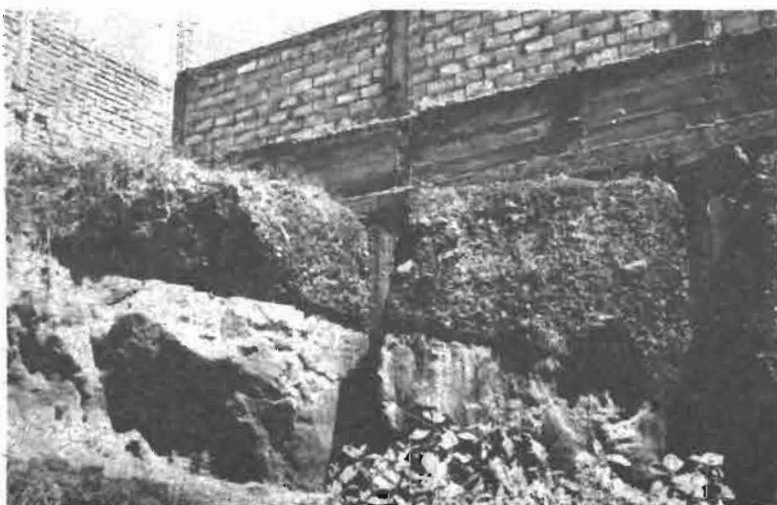
Foto 10: Latacunga: construcciones sobre depósitos laháricos (orilla izquierda del Cutuchi).
