# XVI CONVEGNO DI IDRAULICA E COSTRUZIONI IDRAULICHE

DYNAMIQUE PAROXYSTIQUE DU BAS PELLICE:

AMENAGEMENT ET PROTECTION DU MILIEU RIVERAIN

ALAIN GIODA

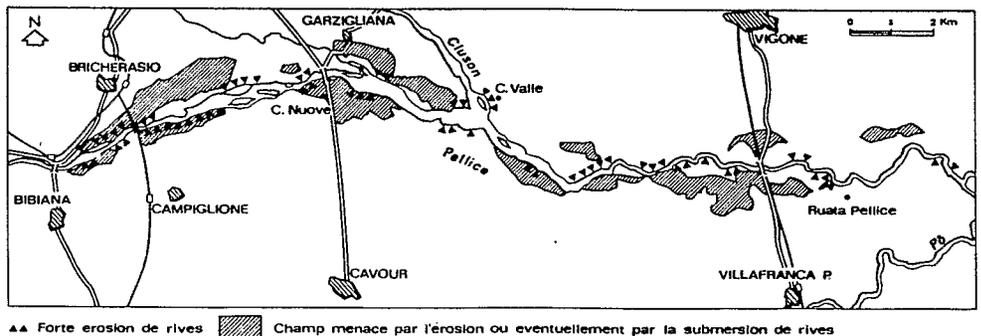
Figure (2). Principaux phénomènes d'érosion de rives, le long du Bas Pellice.

Cet accroissement latéral présente un caractère de gravité notable pour toutes les zones où les champs et les espaces donnant lieu à des formes d'exploitation permanente, côtoient le lit apparent. Toutefois, lorsque ce dernier longe des habitats fixes, les risques sont bien plus grands; nombreuses sont les localités menacées directement comme les Case Nuove, les Cascine Valle, Ruata Pellice..., situées tant sur la rive droite que sur la gauche. L'ensemble des phénomènes d'érosion concernant les zones riveraines viabilisées, est appréhendé par l'intermédiaire de la figure (2).

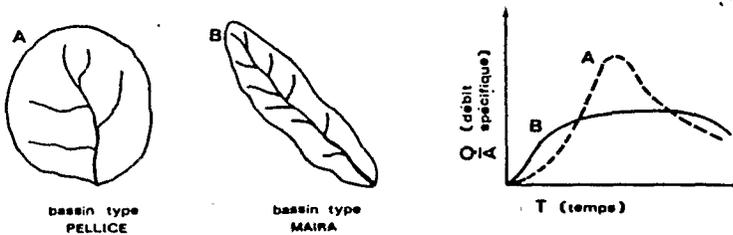
La lecture de ce petit tableau montre qu'une crue se forme avec la même rapidité dans le Val Pellice que dans le Val Grana pourtant près de deux fois moins étendu. Cette vitesse élevée de la concentration des eaux va entraîner la constitution de volumes liquides énormes à la sortie des Alpes pour un bassin de cette taille; c'est ainsi que le débit spécifique, lors de la crue centenaire de 1945, s'établit à 4200 l/s par km<sup>2</sup>. A l'inverse, les précipitations diminuant ou cessant, les lames d'eau de cet ordre ne dureront guère. De façon schématique, l'allure de la courbe des crues du Pellice dans le temps par rapport à celle, par exemple, de la Maïra, s'établit ainsi [13] :

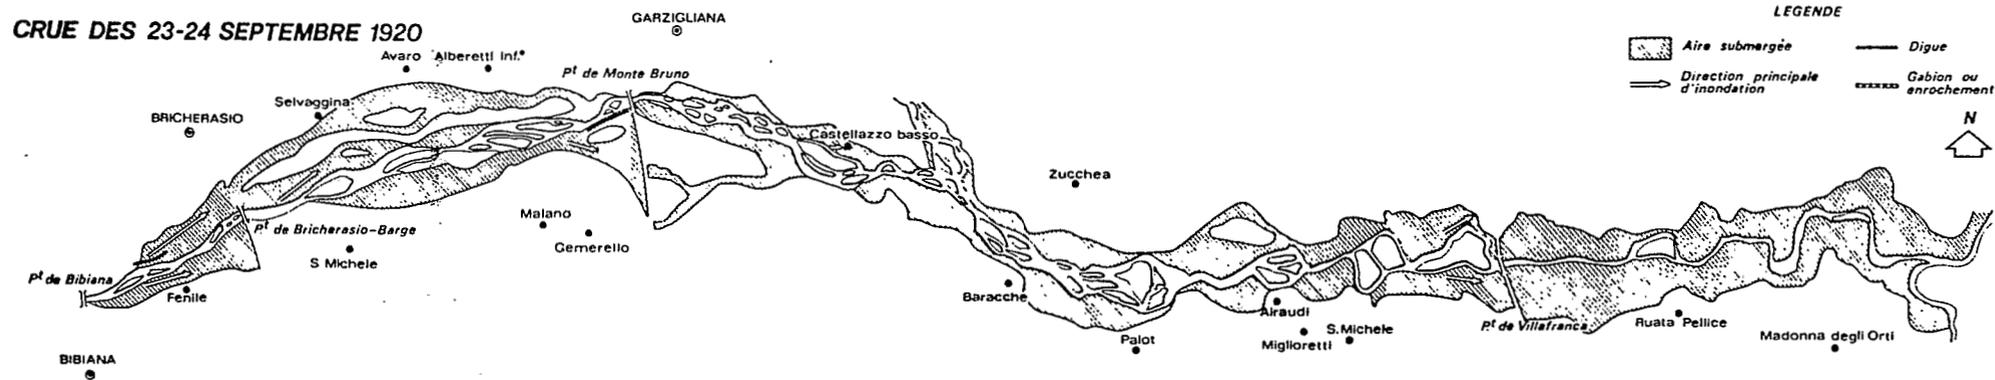
## CRUE DES 23-24 SEPTEMBRE 1920

Date	Du pont de Bibiana à celui de Monte Bruno (ha)	Du pont de Monte Bruno à celui de Villafranca (ha)	Du pont de Villafranca à la confluence Pellice - Pô (ha)	Total tronçon en plaine (ha)
sept. 1920 [4]	494	775	523	1792
juin 1957	268	594	234	1096
mai 1977	645	1016	588	2249

N.B.: L'estimation des aires d'inondation de 1920 pêche sans doute par défaut; les services du Genio Civile les ont relevées exclusivement à partir d'observations de terrain largement postérieures à la crue.

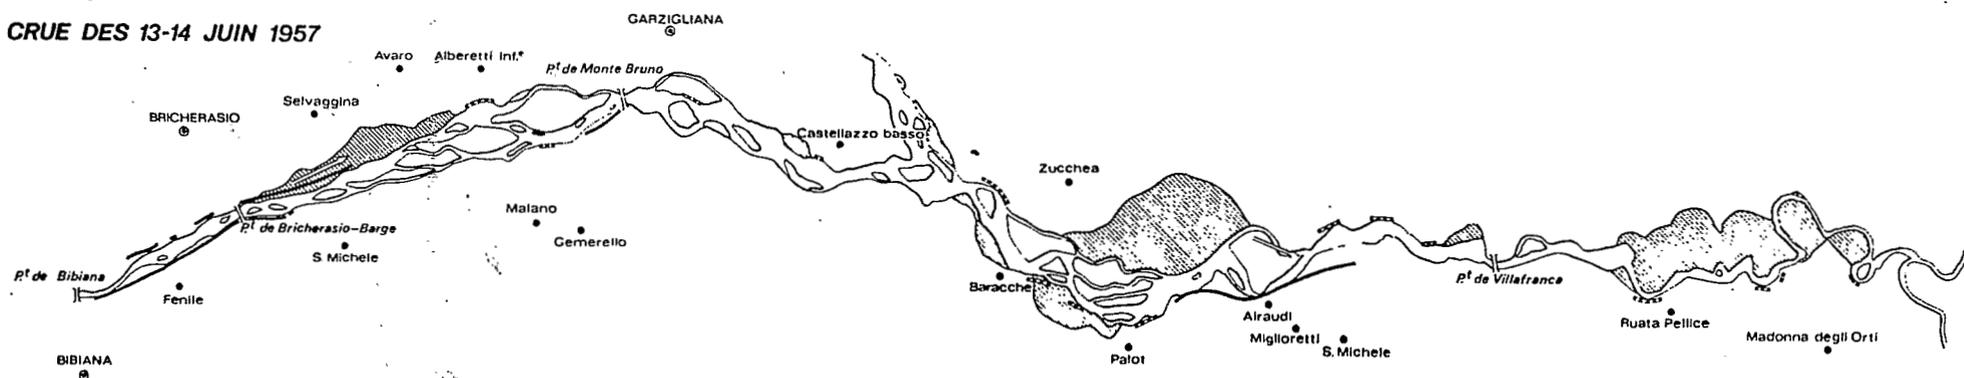
## CRUE DES 13-14 JUIN 1957

Turin effectués le 22 mai, ils ont pu être comparés avec les dégâts et plus précisément les surfaces inondées de deux autres crues, celles de septembre 1920 et de juin 1957. Cette dernière est bien connue grâce au vol du 25 juillet de la ZAT de Milan tandis qu'à l'inverse, les champs d'inondation du 31 octobre et du 1er novembre 1945 n'ont pu être estimés dans une période troublée (carte hors-texte).

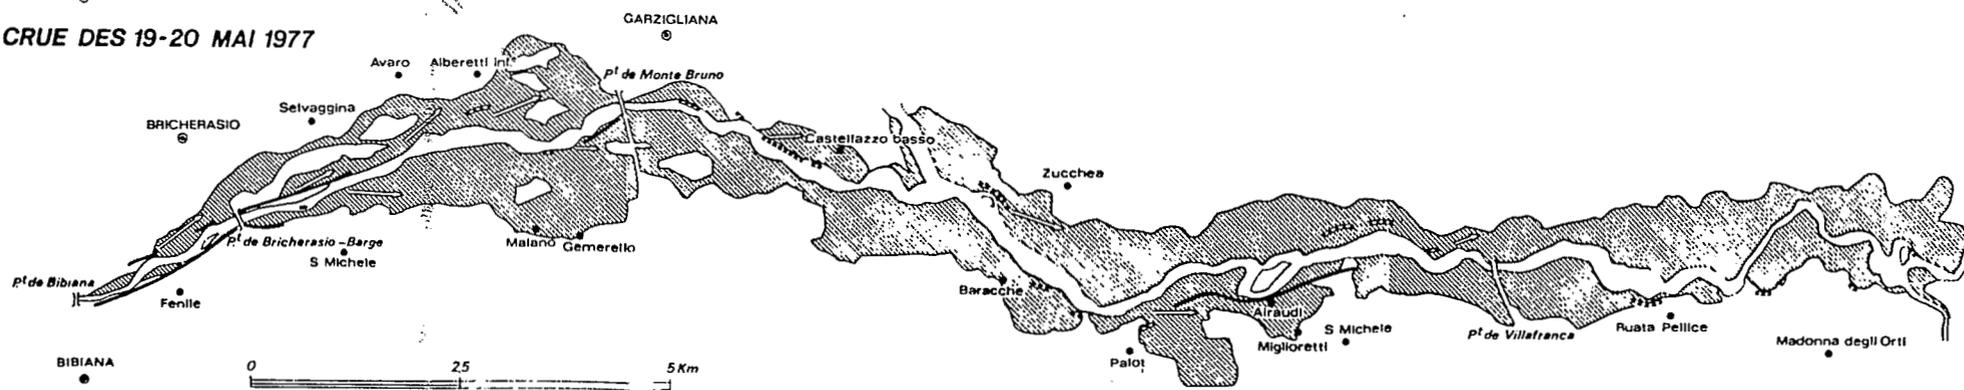
## CRUE DES 19-20 MAI 1977

Les plus significatifs sont ceux qui touchent les centres habités. A cet égard, le bilan de la crue de mai 1977 est particulièrement lourd; d'amont en aval, Alberetti inferiore, Malano et Gemerello, Castellazzo basso, les Baracche et enfin Airaudi et Miglioretti ont été plus ou moins sinistrés comme le montre la carte hors-texte. Les submersions les plus critiques furent celles qui touchèrent les deux dernières localités citées et l'habitat dispersé de Castellazzo basso. En effet, dans le premier cas, malgré la protection de la digue la plus puissante construite le long de la rivière, les eaux atteignirent Airaudi et Miglioretti en contournant l'ouvrage par l'amont. Dans le second exemple, la présence de gabions sur environ 875 m n'a pu empêcher le pire; la défense bien visible sur la photo (1) a été submergée et localement détruite.

Or, les inondations afférentes à la crue de mai 1977 ont plus ou moins submergé ces trois localités comme cela est visible sur la carte hors-texte.

La première qui apparaît nettement à la vue de la planche hors-texte est la faiblesse des ouvrages protecteurs à l'aval du pont de Villafranca. Elle découle
