Raskaista ajoneuvoista tierumpuihin kohdistuvat rasitukset

Liikenneviraston tutkimuksia ja selvityksiä 18/2015

Liikennevirasto

Helsinki 2015

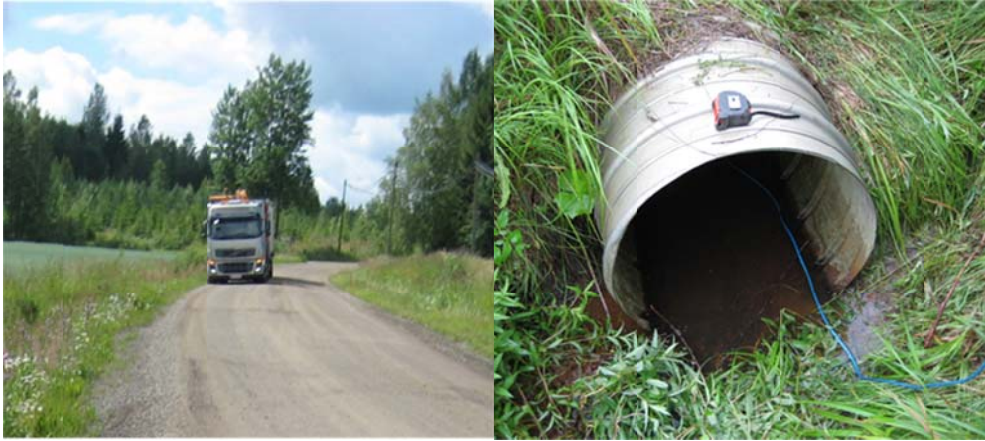
Kuva 2.2 Teräsrumpu, halkaisija 800 mm, peitesyvyys 750 mm. Vasemmalla yleiskuva tiestä, jossa rumpu sijaitsee. Oikealla kuormitettava rumpu.

Tie on rummun kohdalta 6,6 m levyinen ja siinä oli havaittavissa kaksi selkeää uraa. Tie on päällystämätön ja maatutkuksesta tehtyjen tulkintojen perusteella tierakenne on pääsääntöisesti 0,4–0,7 m paksuinen. Rummun kohdalta rakennekerrosten paksuus on noin 0,5 m. Maatutkauskartoista ei ollut havaittavissa, että tiehen olisi tehty rummun kohdalle varsinaisia siirtymärakenteita. Tien alhaisen luokan perusteellakin lienee syytä olettaa, että rumpu oli asennettu jyrkkäluiskaiseen kaivantoon, jonka jälkeen rummun ympärystyttö on tehty kaivannosta saadulla materiaalilla.

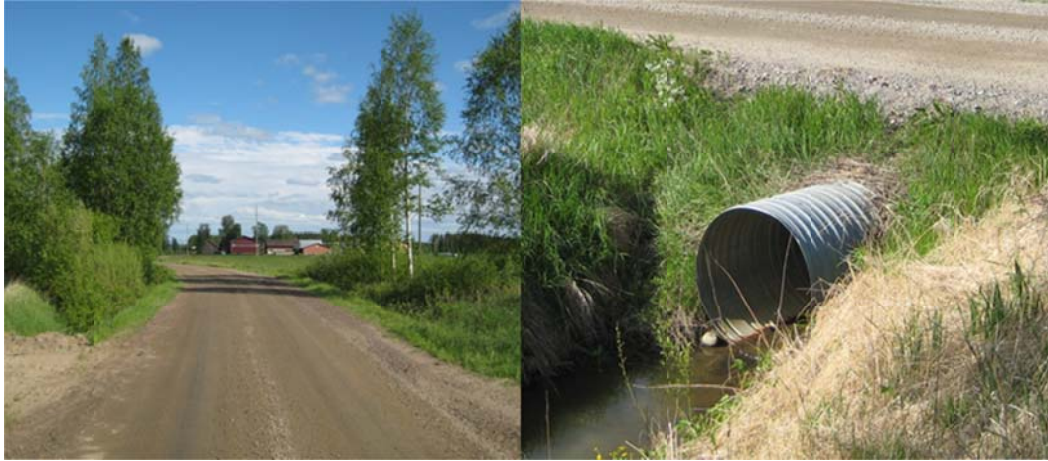
Kuva 2.3 Teräsrumpu, halkaisija 1000 mm, peitesyvyys 500 mm. Vasemmalla yleiskuva tiestä, jossa rumpu sijaitsee. Oikealla kuormitettava rumpu.

Tie on rummun kohdalta 7,5 m levyinen ja siinä oli havaittavissa kaksi selkeää uraa. Tie on päällystämätön ja maatutkauksesta tehtyjen tulkintojen perusteella tierakenne on pääsääntöisesti 0,7–1,1 m paksuinen. Rummun kohdalta tien rakennekerrosten paksuus on 0,4–0,5 m. Maatutkausdatoista ei ole havaittavissa, että tienhen olisi tehty rummun kohdalle varsinaisia siirtymärakenteita.

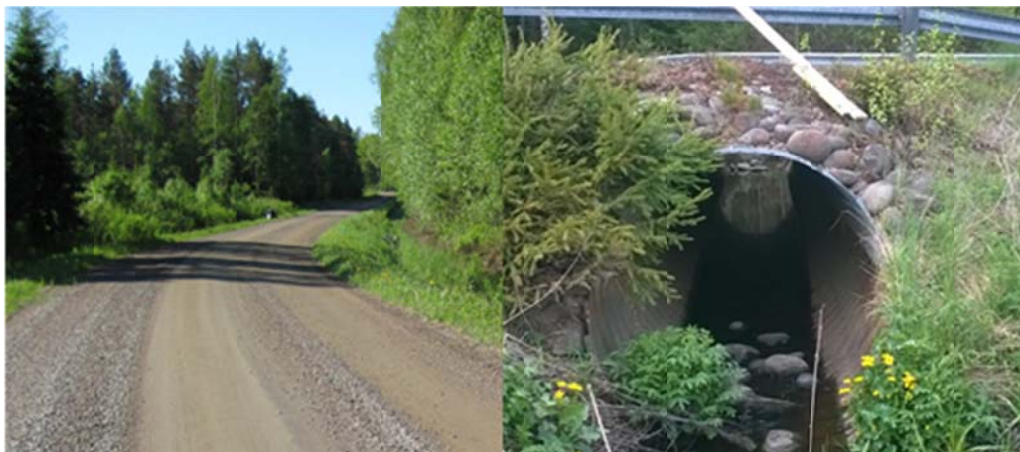
Kuva 2.4 Teräsrumpu, halkaisija 1400 mm, peitesyvyys 500 mm. Vasemmalla yleiskuva tiestä, jossa rumpu sijaitsee. Oikealla kuormitettava rumpu.

Tie on rummun kohdalta 5,5 m levyinen. Tie on päällystetty ja maatumkauksesta tehtyjen tulkintojen perusteella tierakenne on pääsääntöisesti 1,0–1,3 m paksuinen. Rummun kohdalta tien rakennekerrosten paksuus on 1,0 m. Maatumkausdatoista ei ollut havaittavissa, että tiehen olisi tehty rummun kohdalle varsinaisia siirtymärakenteita.

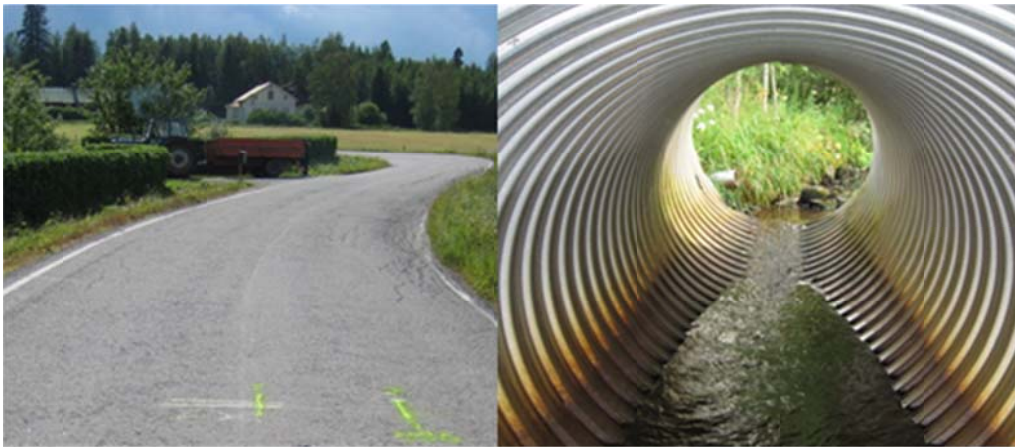
Kuva 2.5 Teräsrumpu, halkaisija 1800 mm, peitesyvyys 900 mm. Vasemmalla yleiskuva tiestä, jossa rumpu sijaitsee. Oikealla kuormitettava rumpu.

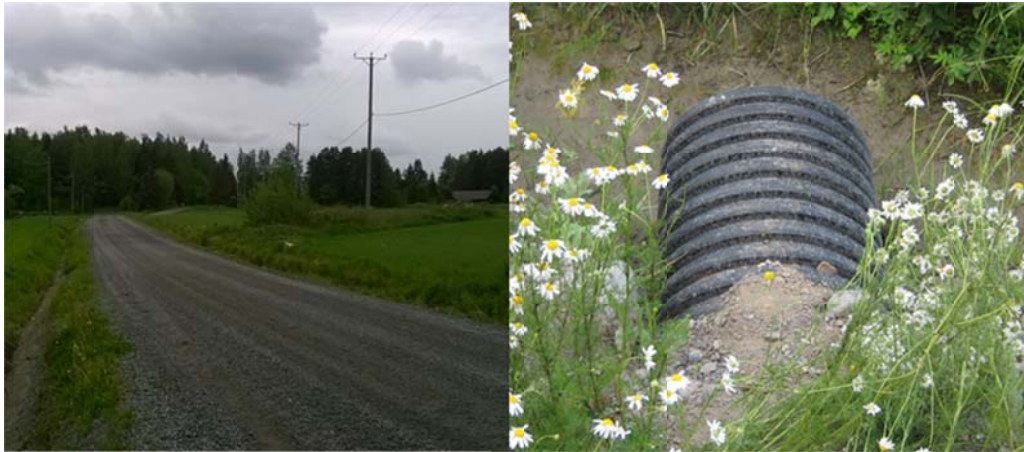
Kuva 2.6 Muovirumpu, halkaisija 600 mm, peitesyvyys 650 mm. Vasemmalla yleiskuva tiestä, jossa rumpu sijaitsee. Oikealla kuormitettava rumpu.

Tie on rummun kohdalta 6,0 m levyinen. Tie on päällystämätön ja maatutkuksesta tehtyjen tulkintojen perusteella tierakenne on pääsääntöisesti 0,4–0,8 m paksuinen. Tiessä oli havaittavissa kaksi leveää uraa. Rummun kohdalta tien rakennekerrosten paksuus on 0,5 m.

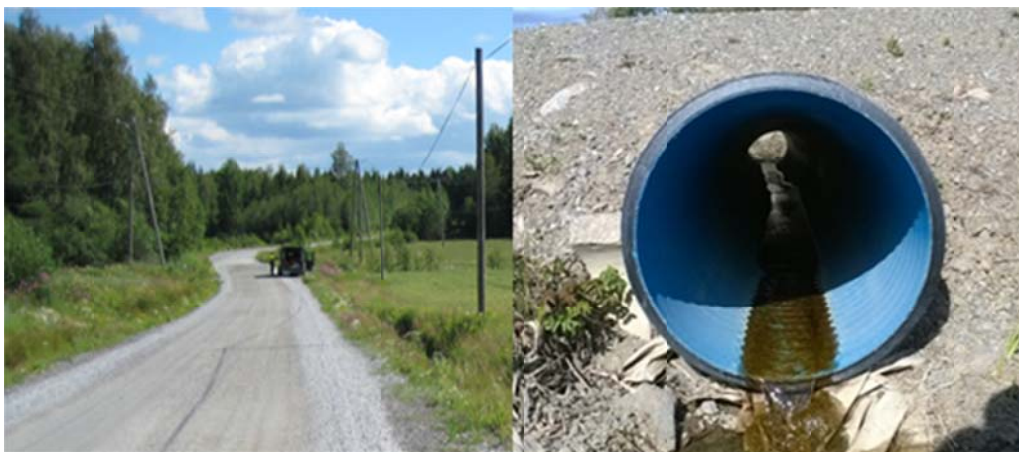
Kuva 2.7 Muovirumpu, halkaisija 600 mm, peitesyvyys 500 mm. Vasemmalla yleiskuva tiestä, jossa rumpu sijaitsee. Oikealla kuormitettava rumpu.

Tie on rummun kohdalta 5,0 m levyinen. Tie on päällystämätön ja maatutkausesta tehtyjen tulkintojen perusteella tierakenne on pääsääntöisesti 0,4–1,0 m paksuinen. Rummun kohdalla rakennekerrosten paksuus on metrin luokkaa. Tiessä oli havaittavissa kolme selkeää uraa.

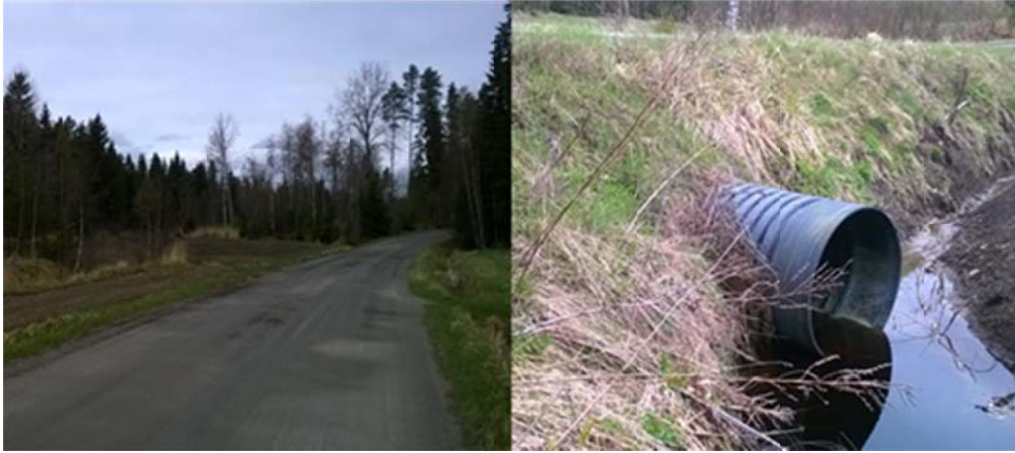
Kuva 2.8 Muovirumpu, halkaisija 800 mm, peitesyvyys 800 mm. Vasemmalla yleiskuva tiestä, jossa rumpu sijaitsee. Oikealla kuormitettava rumpu.

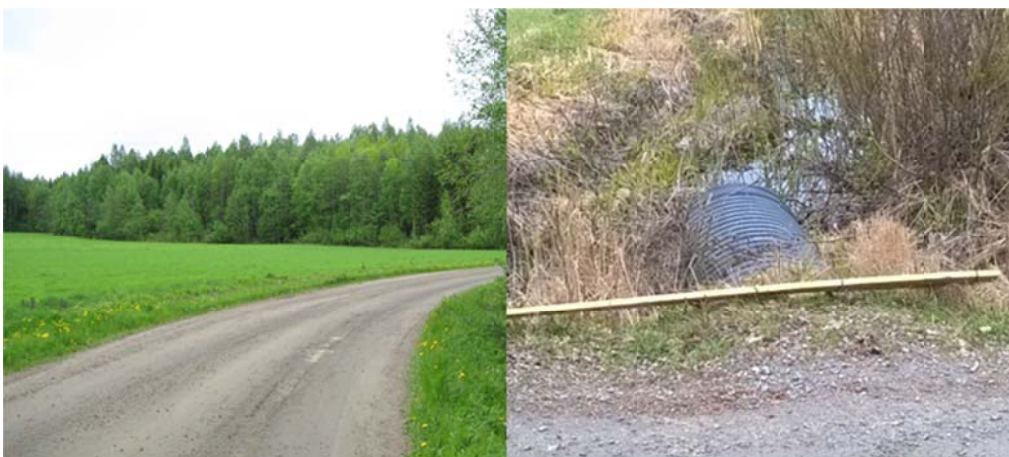
Kuva 2.9 Muovirumpu, halkaisija 800 mm, peitesyvyys 0,2 m. Vasemmalla yleiskuva tiestä, jossa rumpu sijaitsee. Oikealla kuormitettava rumpu.

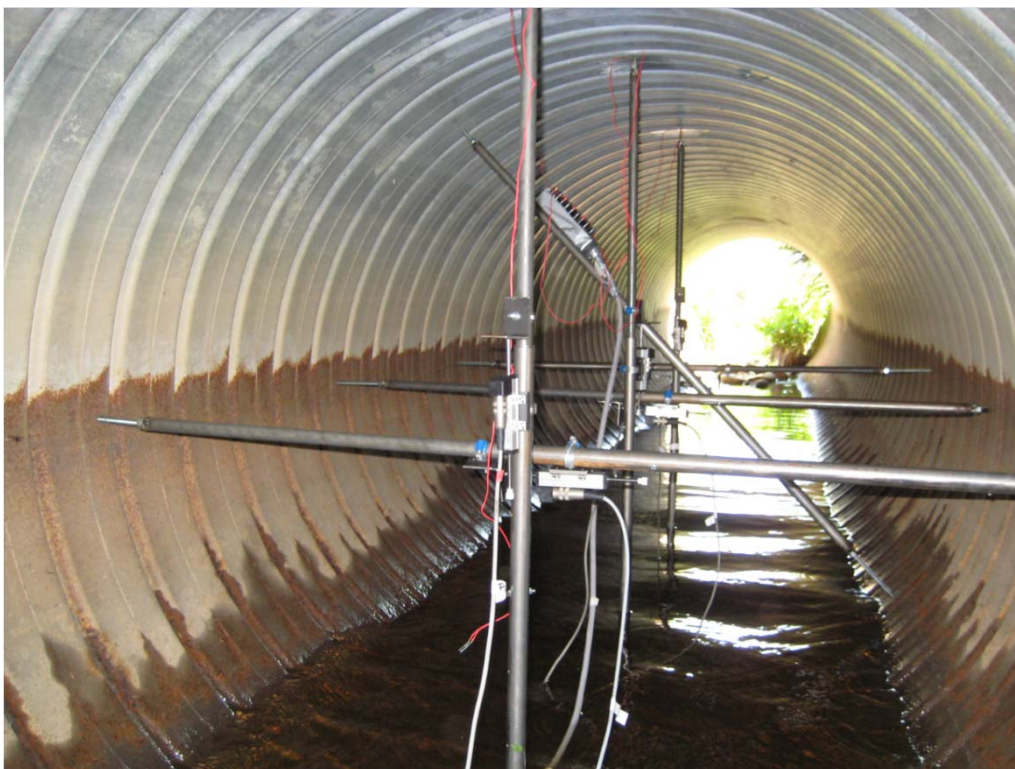
Kuva 3.1 Teräsrumpu ($\varnothing=1400$ mm) instrumentoituna. Anturit on asennettu kolmeen poikkileikkaukseen, jotka sijaitsevat noin 900 mm etäisyydellä toisistaan. Jokaisesta poikkileikkauksesta mitataan rummun halkaisijan muutosta pysty- ja vaakasuunnassa sekä rummun laen venymää.

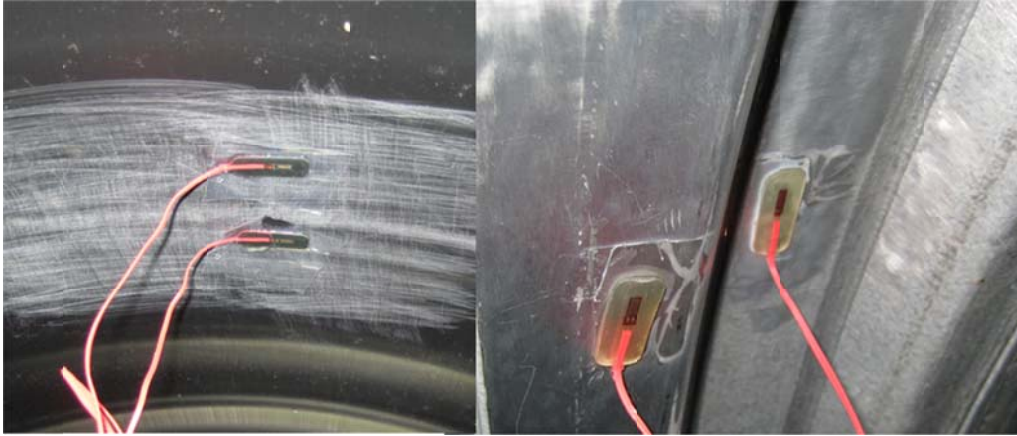
Kuva 3.3 Venymäliuskat asennettuna rummun seinämään. Vasemmalla muovirumpu ja oikealla teräsrumpu. Teräsrummun venymäliuskoista vasemmanpuoleinen on asennettu aaltoprofiilin pohjalle ja oikeanpuoleinen harjalle. Muovirumpujen sisäpinnassa ei ole aaltoprofiilia, vaan pinta on sileä.

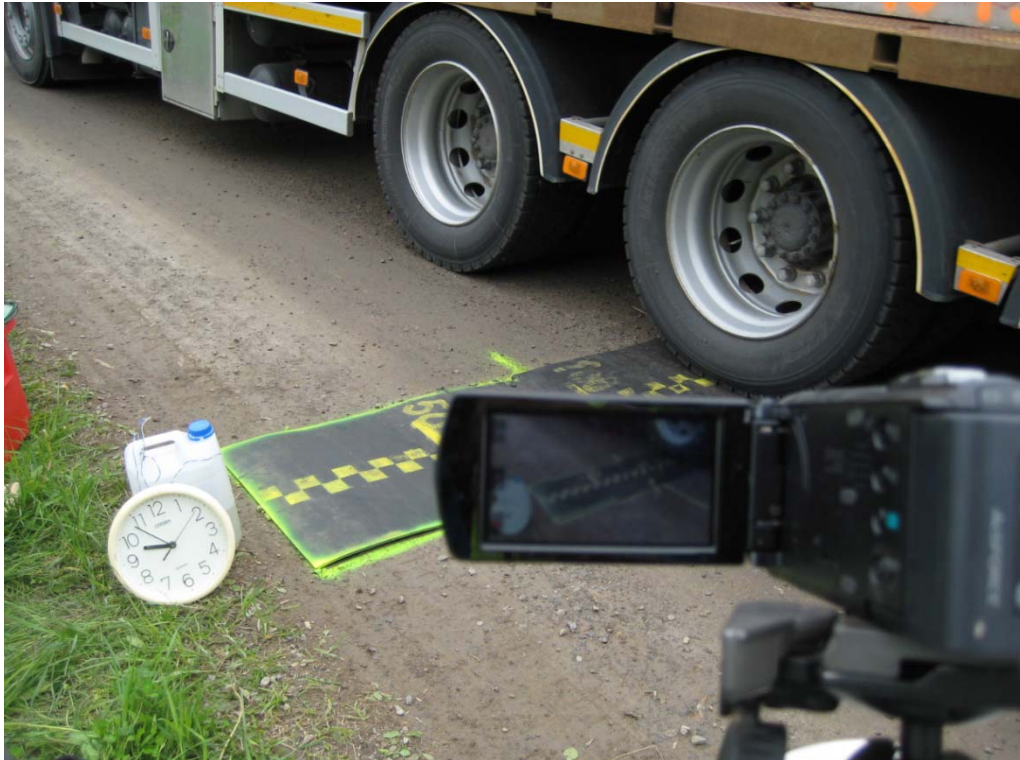
Kuva 3.4 Ajoneuvon ajolinjan mittaamisen periaate. Tielle on asetettu kumimatto, jossa ruutulippukuviointi. Videokameralla tallennetaan jokainen ylitys, ja videokuvasta saadaan selville jokaisen renkaan sijainti antureiden suhteen.

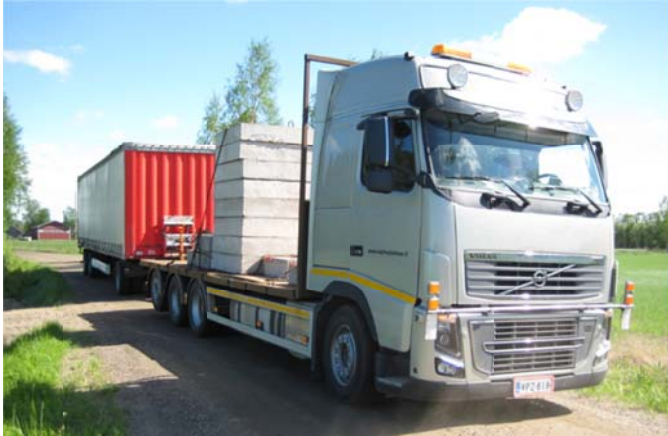
Kuva 3.5 Kuormituksissa käytetty ajoneuvo.

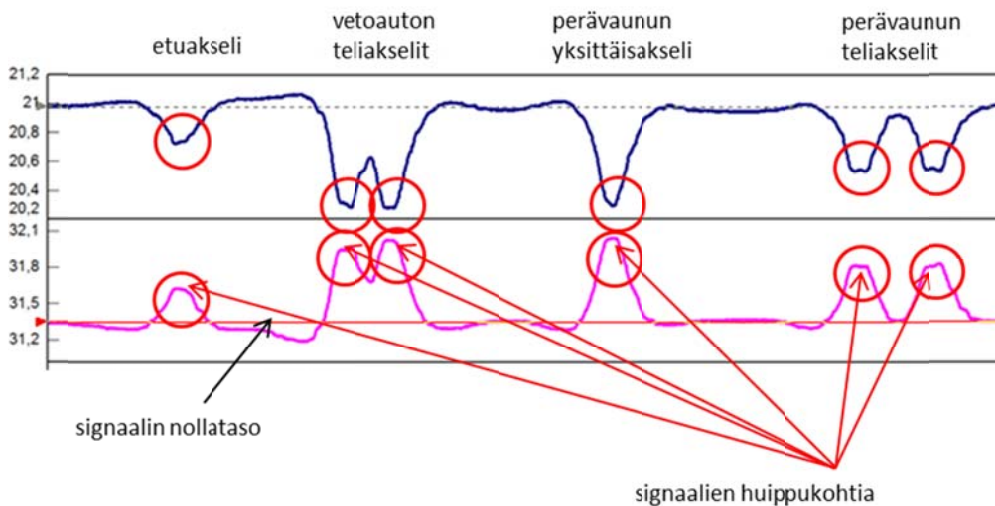
Kuva 4.6 Tapa, jolla muodonmuutossignaaleista määritetään maksiarvot. Signaalien huippukohtia verrataan signaalin nollatasoon, jolloin saadaan määritettyä maksimi-arvot akselleittain.

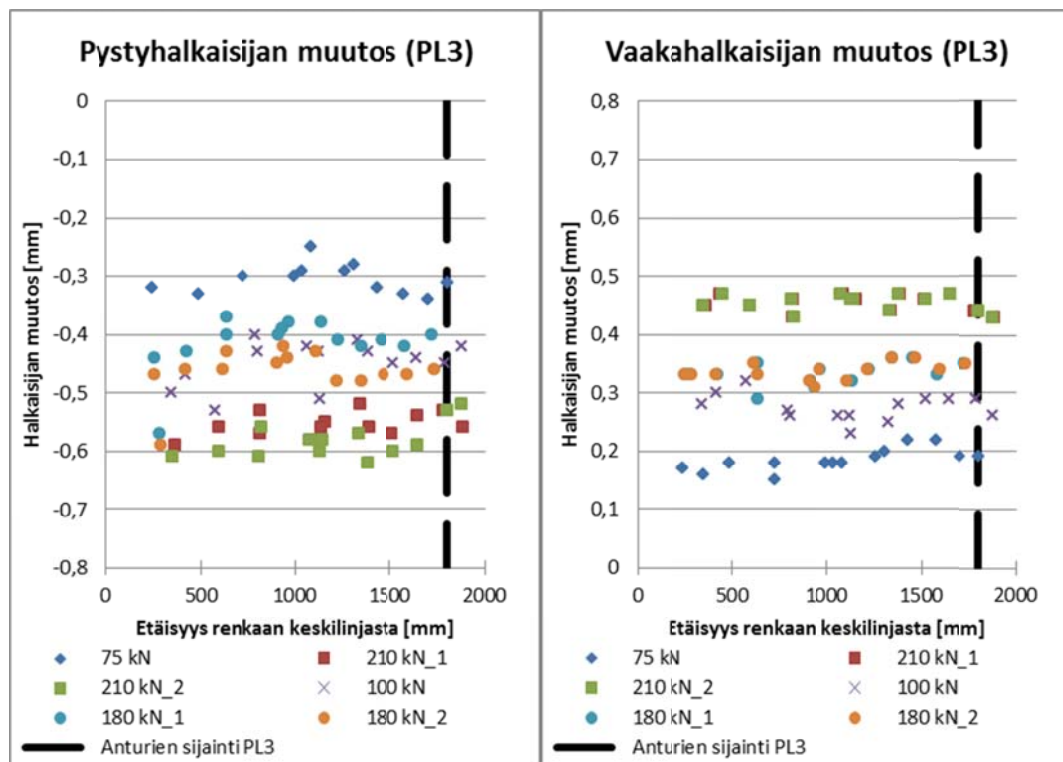
Kuva 4.9 Rummun halkaisijan muutos pysty- ja vaakasuunnassa. Kullekin akselille on oma symbolinsa. Symbolien selitys löytyy kuvan alareunasta. Anturien sijainti on esitetty mustalla katkoviivalla. Poikkileikkaus 3.

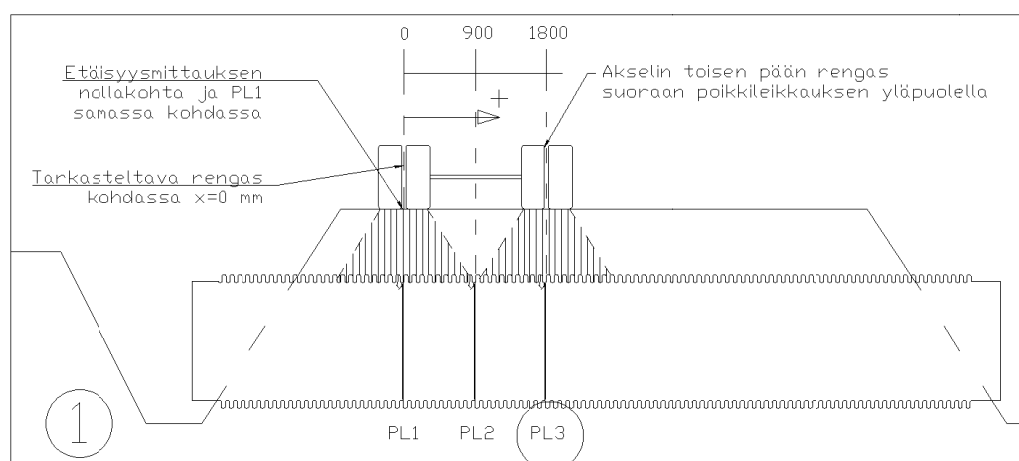
Kuva 4.10 Kuormitustilanne 1. Tarkasteltavan renkaan keskiliinja on kohdassa $x=0$ mm. Tällöin akselin toisen pään rengas on suoraan PL3:n anturien yläpuolella, jolloin myös poikkileikkaukseen tuleva rasitus on huomattavan suuri.

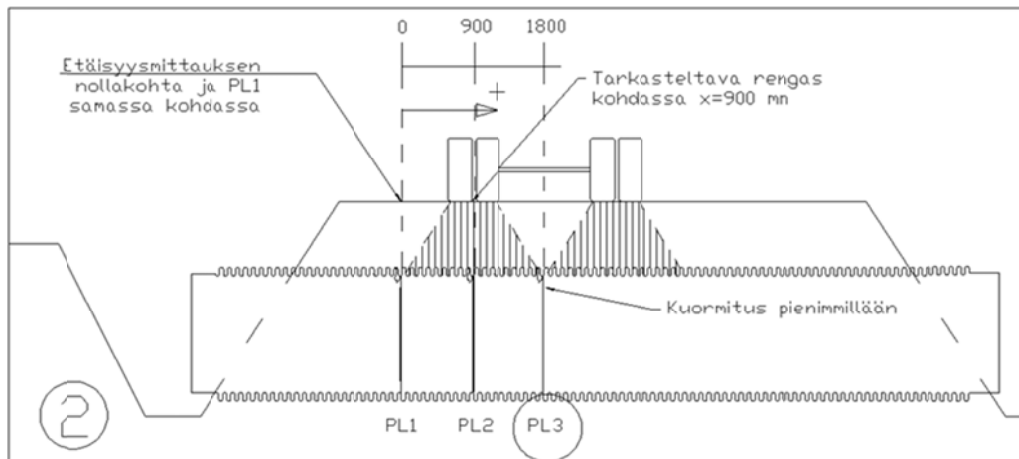
Kuva 4.11 Kuormitustilanne 2. Tarkasteltavan renkaan keskilinja on kohdassa $x = 900$ mm. Tällöin PL3:een tuleva kuormitus on pienimmillään.

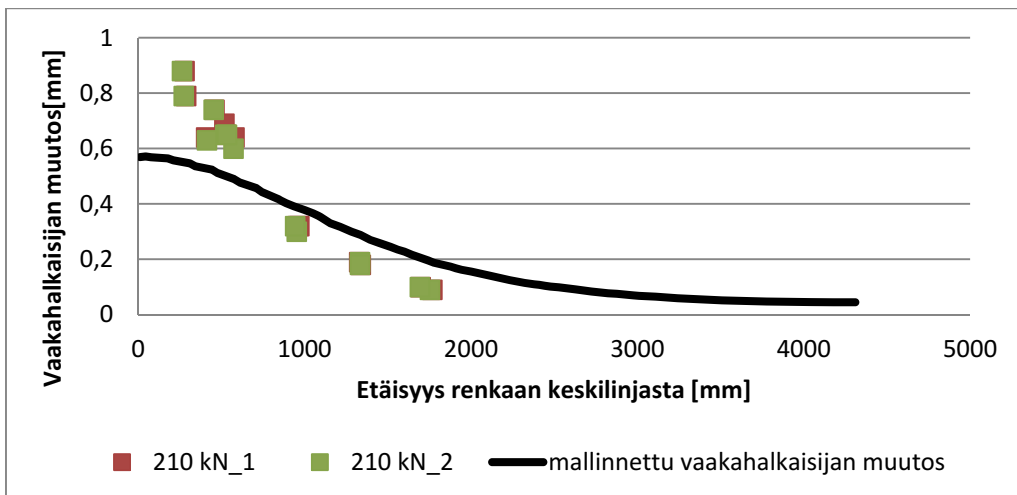
Kuva5.4. Esimerkki rummun mitatusta ja mallinnetusta vaakahalkaisijan muutoksesta, teräsrumpu, halkaisija 1400 mm, peitesyvyys 500 mm.

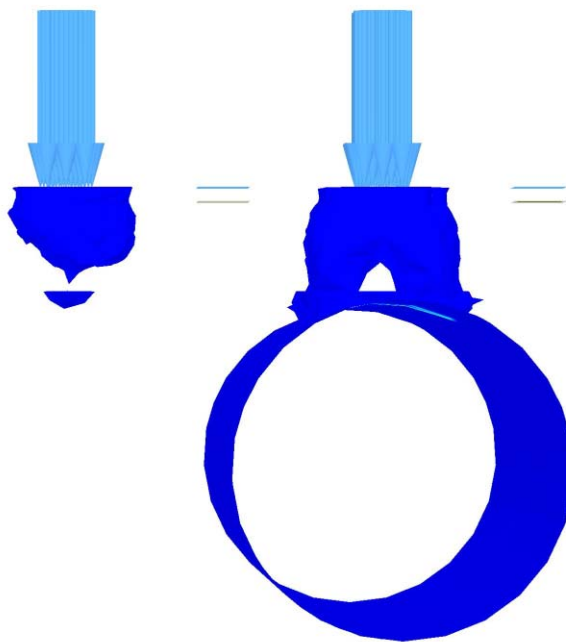
Kuva 5.8. Mallinnetut leikkausmuodonmuutostasot, teräsrumpu, halkaisija 1400 mm, peitesyvyys 500 mm. Sinisellä merkityn pinnan sisäpuolella oleva leikkausmuodonmuutostasotaso ylittää pysyvien muodonmuutosten kertymisen kannalta kriittiseksi otaksutun tason.

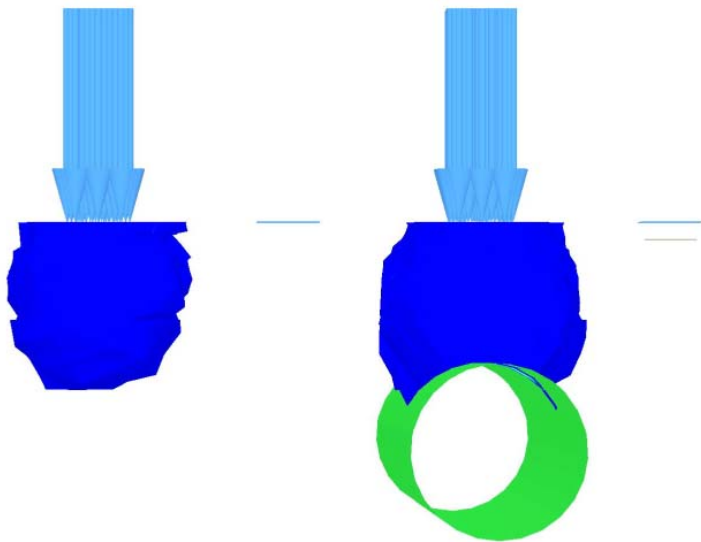
Kuva 5.14. Mallinnetut leikkausmuodonmuutostasot, muovirumpu, halkaisija 600 mm, peitesyvyys 500 mm. Sinisellä merkityn pinnan sisäpuolella oleva leikkausmuodonmuutostaso ylittää pysyvien muodonmuutosten kertymisen kannalta kriittiseksi otaksutun tason.

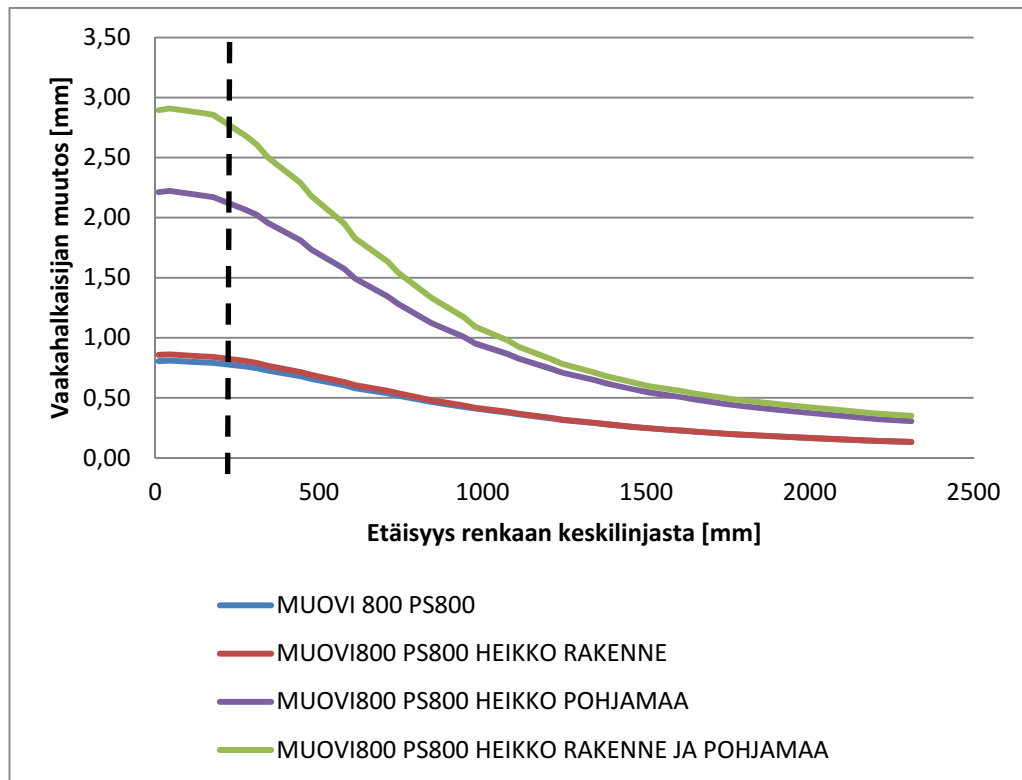
Kuva 5.19. Vertailu tien rakennekerrosten ja pohjamaan laadun vaikutuksesta rummun vaakahalkaisijan muutoksiin, halkaisija 800 mm, peitesyvyys 800 mm. Katkoviivan vasemmalla puolella tulokset voivat poiketa todellisesta käyttäytymisestä, koska vaakahalkaisijan muutokset on määritetty tismalleen rummun keskikohdasta (vertaa kuva 5.5).

Toisen vaiheen simulaatioista määritetyt rummun pystyhalkaisijan muutokset on esitetty kuvassa 5.18. Vastaavat vaakahalkaisijan muutokset on esitetty kuvassa 5.19. Rummun halkaisijan muutoskuvaajissa varsinkin pohjamaan laatu näyttää olevan suuressa roolissa. Sen sijaan pelkästään huonolaatuisemmat rakennekerrosten materiaalit eivät näytä vaikuttavan merkittävässä määrin rummun käyttäytymiseen ajoneuvon ylityksen aikana. Toisaalta taas heikkolaatuisten rakennekerrosten rooli kasvaa, kun pohjamaa muuttuu samanaikaisesti heikkolaatuiseksi. Ero näkyy erittäin selvästi myös mobilisoituvissa leikkausmuodonmuutostasoissa (kuva 5.20). Pelkästään tien rakennekerrosten heikentäminen kasvattaa kriittiseksi oletettua aluetta rakenteessa hieman, mutta vaikutus ulottuu vain rummun yläpinnan tasolle. Pohjamaan laadun muuttuminen epäedulliseksi laajentaa kriittistä aluetta eritoten tien rakennekerroksissa, mutta myös hieman rummun yläosan alueella (kuva 5.20 C). Heikon rakenteen ja pohjamaan yhteisvaikutus on puolestaan todella merkittävä (kuva 5.20 D). Ajoneuvon ylityksen aikana näyttää mobilisoituvan kriittiseksi otaksuttuja leikkausmuodonmuutoksia lähestulkoon koko rummun alueelle. Lisäksi telin yhteisvaikutus alkaa kertautua ääritilanteissa, joten liikkuvan pyöräkuorman alla koko rummun ympärys on jatkuvasti suuren rasituksen alaisena.

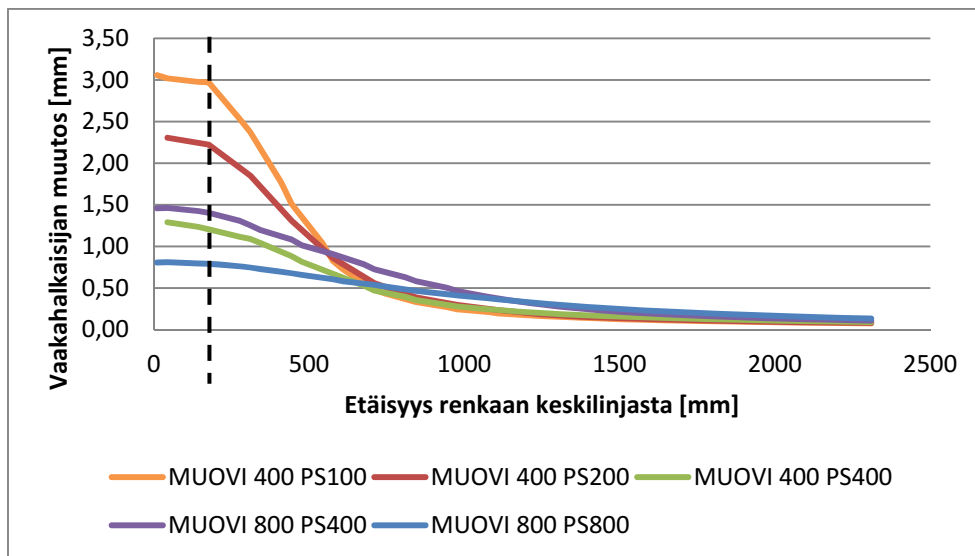
Kuva 5.22. Rummun halkaisijan ja peitesyvyyden vaikutus rummun vaakahalkaisijan muutoksiin. Katkoviivan vasemmalla puolella tulokset voivat poiketa todellisesta käyttäytymisestä, koska vaakahalkaisijan muutokset on määritetty tismalleen rummun keskikohdasta (vertaa kuva 5.5).

Herkkyystarkastelun kolmannessa vaiheessa simuloitiin rummun peitesyvyyden vaikutusta rummun ja ympäröivän maan käyttäytymiseen. Samalla tehtiin tarkasteluja rummun halkaisijan vaikutuksista. Tien rakennekerrosten ja pohjamaan materiaali-parametreina käytettiin taulukossa 5.5 esitettyjä arvoja. Kuvassa 5.21 on esitetty pystyhalkaisijan muutokset kahdella erikokoisella muovirummulla valituilla peitesyvyyksillä. Kuvasta voidaan havaita, että halkaisijaltaan suurempi rumpu kohtaa varsin odotetusti suurempia muodonmuutoksia samalla 400 mm peitesyvyydellä. Myös peitesyvyyden vaikutus käy simulointituloksista varsin selvästi ilmi. Kuvassa 5.22 on esitetty kuvaa 5.21 vastaavat vaakahalkaisijan muutokset.
