# THESE

**Docteur de l'Université Bordeaux 1**

**Spécialité : Electronique**

<p><b>Evaluation des solutions d'encapsulation quasi-hermétique pour les composants actifs hyperfréquences</b></p>
--

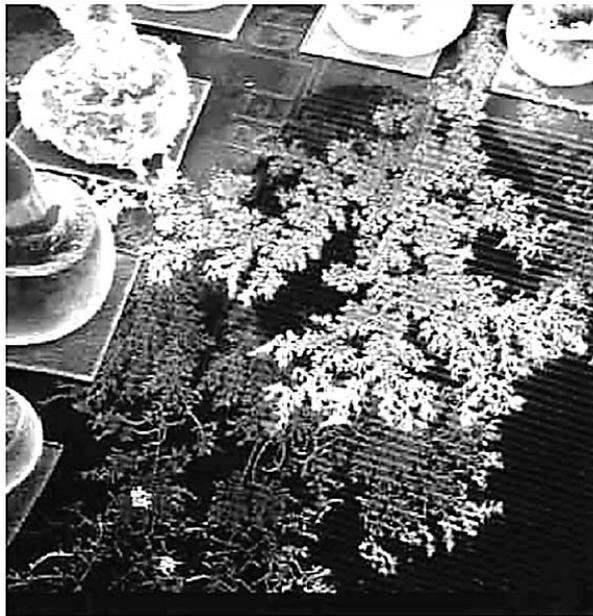
Figure 14 : Dendrites d'argent sur la surface d'un circuit intégré GaAs après un test HAST (121°C/100% HR, 4V, 60 min) (29).

Ce type de défaut est décrit par *Roesch* (29) en 2006 qui explique les défaillances du type court-circuit sur des composants GaAs, soumis à des conditions extrêmes de température et d'humidité, par la formation de dendrites d'argent, issu des colles conductrices utilisées pour le report des puces (Figure 14).

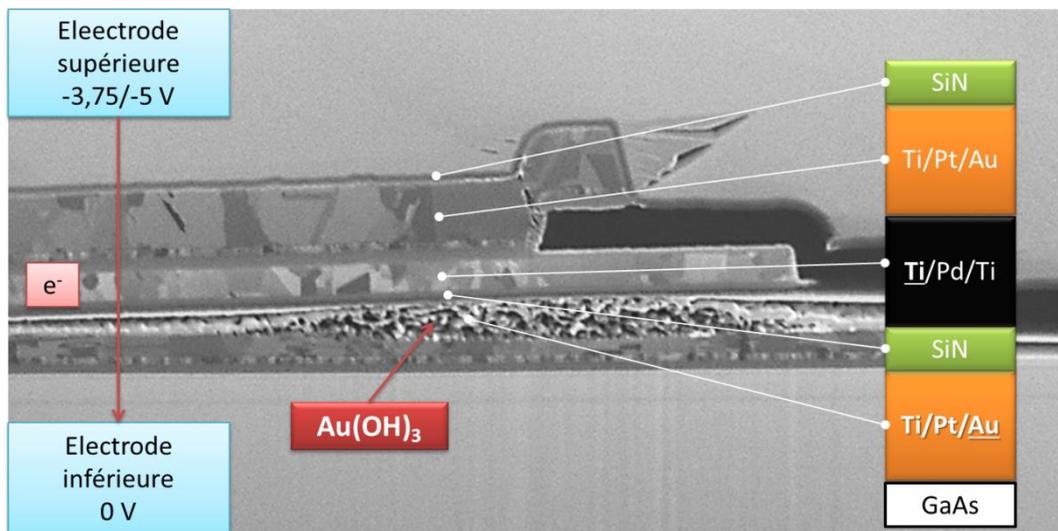
Figure 79 : Coupe détaillée de la zone dégradée du condensateur du TCV-BX2.

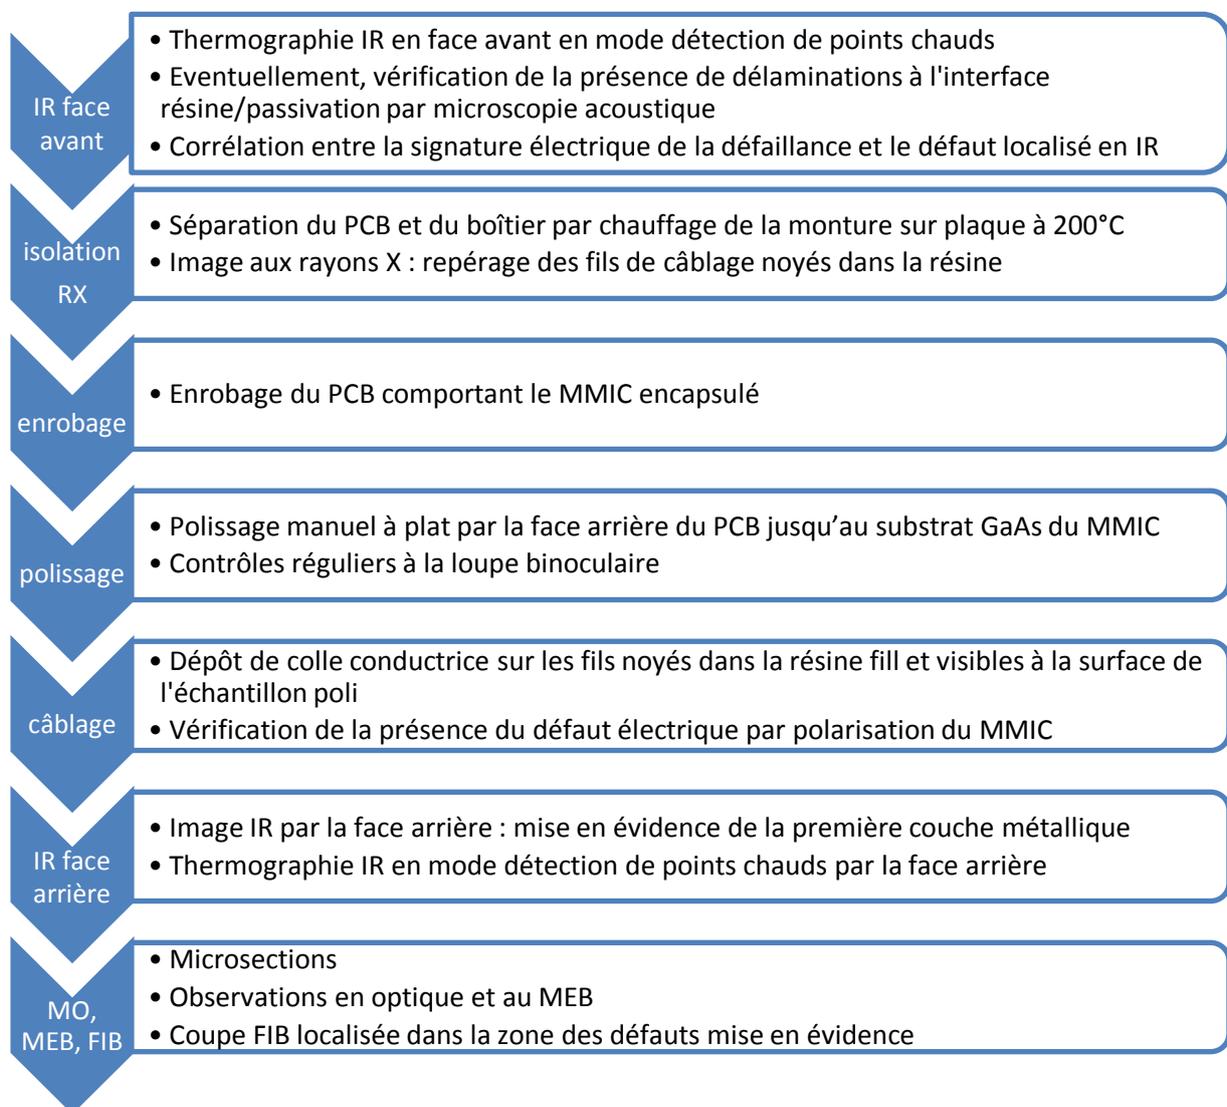
Figure 105 : Méthodologie proposée dans le cadre de l'analyse par la face arrière de la défaillance de MMICs encapsulés. Ces analyses ont été mises en œuvre au LATPI/Thales R&T à Palaiseau.
