# THÈSE

**Discipline ou spécialité :**  
Sciences et Génie des Matériaux

**Titre :**  
Caractérisation et compréhension du comportement en corrosion de  
structures en alliage d'aluminium-cuivre-lithium 2050  
assemblées par Friction Stir Welding (FSW)

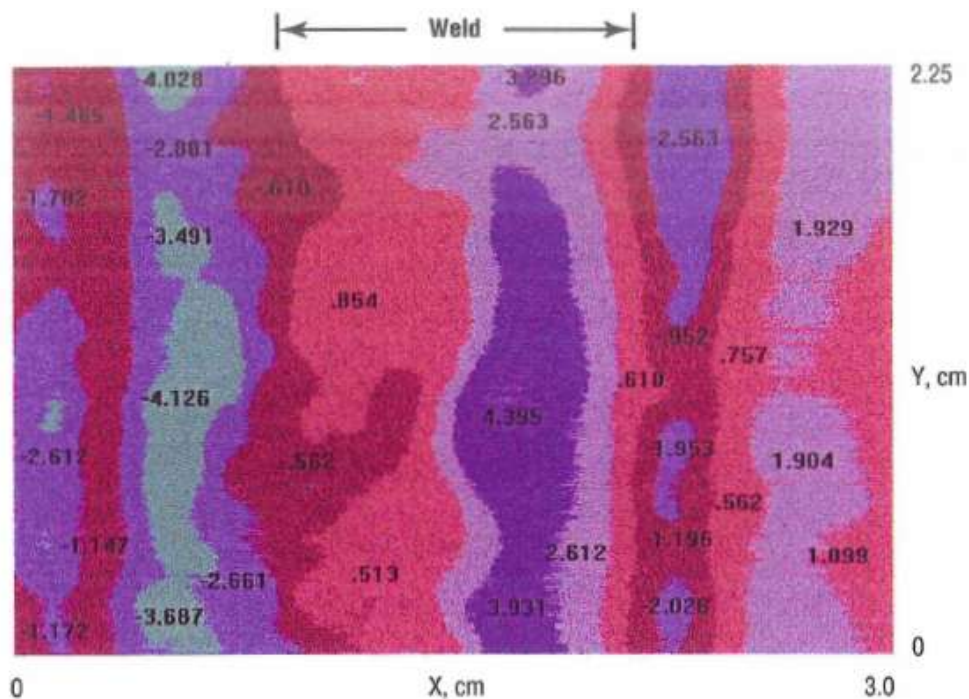
Figure I-48 : Cartographie en SRET d'un joint soudé FSW après 3h d'immersion dans une solution à 3,5 % NaCl [108].

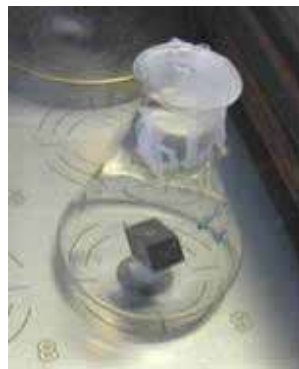
**Figure II-7 : Essai conventionnel d'immersion.**

Des essais d'immersion d'échantillons du métal de base dans ses différents états métallurgiques ainsi que du noyau soudé brut ou post-traité ont été effectués pour des durées variables dans une solution NaCl à 0,7 M thermostatée à 25°C (Figure II-7). Les échantillons immergés sont de forme cubique avec uniquement le plan L-TL exposé à l'électrolyte, les autres faces étant protégées par du vernis (Figure II-8).

Après polissage, l'ensemble (échantillon + solution) est placé dans un bain thermostaté à l'aide d'un système thermostat / cryostat à la température constante de 25°C ( $\pm 1^\circ\text{C}$ ). A la fin de l'immersion, les échantillons sont nettoyés à l'éthanol et à l'eau désionisée. Ils sont ensuite découpés parallèlement au plan L-TC (Figure II-8). En moyenne, cinq coupes sont réalisées sur chaque échantillon afin d'observer les défauts de corrosion au microscope optique et de quantifier l'endommagement de manière statistique.

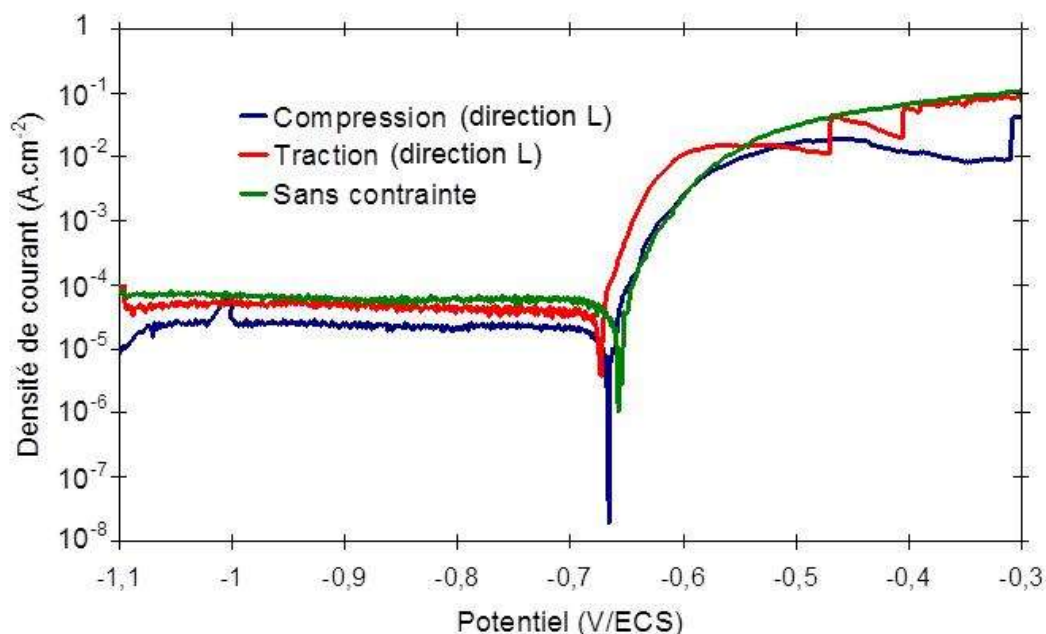
Figure III-24 : Courbes de polarisation potentiocinétique de l'alliage 2050-T34, PT prélevé au centre de la tôle dans un milieu NaCl 0,7 M à 25 °C pour des éprouvettes soumises ou non à une contrainte de traction ou de compression. Vitesse de balayage en potentiel = 500 mV.h<sup>-1</sup>.

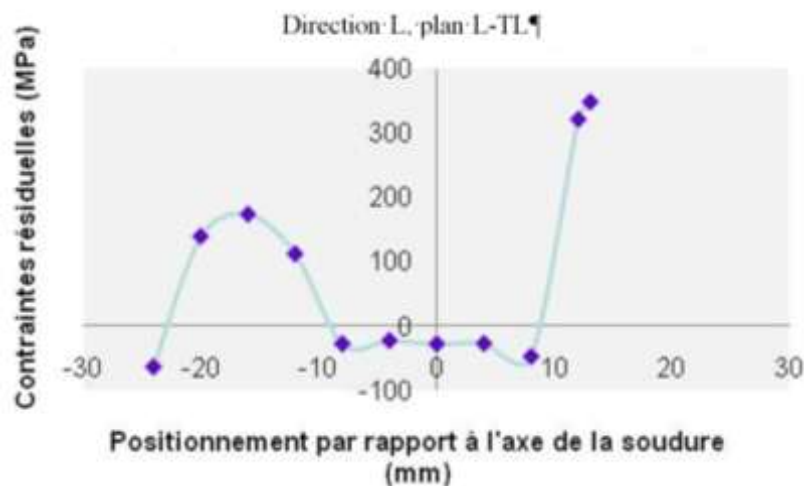
Figure IV-20 : Répartition des contraintes résiduelles suivant la direction L mesurées en réalisant une série de pointés selon la direction TL dans le plan L-TL du joint T34 OPT post traité.

Des analyses complémentaires ont été réalisées dans le joint T34 OPT post traité pour évaluer les contraintes selon la direction L en réalisant une série de pointés suivant la direction TL dans le plan L-TL (Figure IV-20). Les résultats obtenus confirment les résultats des analyses précédentes. En effet, le niveau des contraintes demeure très faible dans le noyau, de l'ordre de  $-40$  MPa et semble plus élevé dans les zones ZAT-ZATM. On remarquera la dissymétrie de la distribution des contraintes résiduelles entre le côté advancing et le coté retreating que Xu *et al* [102] attribuent à la différence de gradient thermique entre ces deux zones lors de l'opération de soudage.

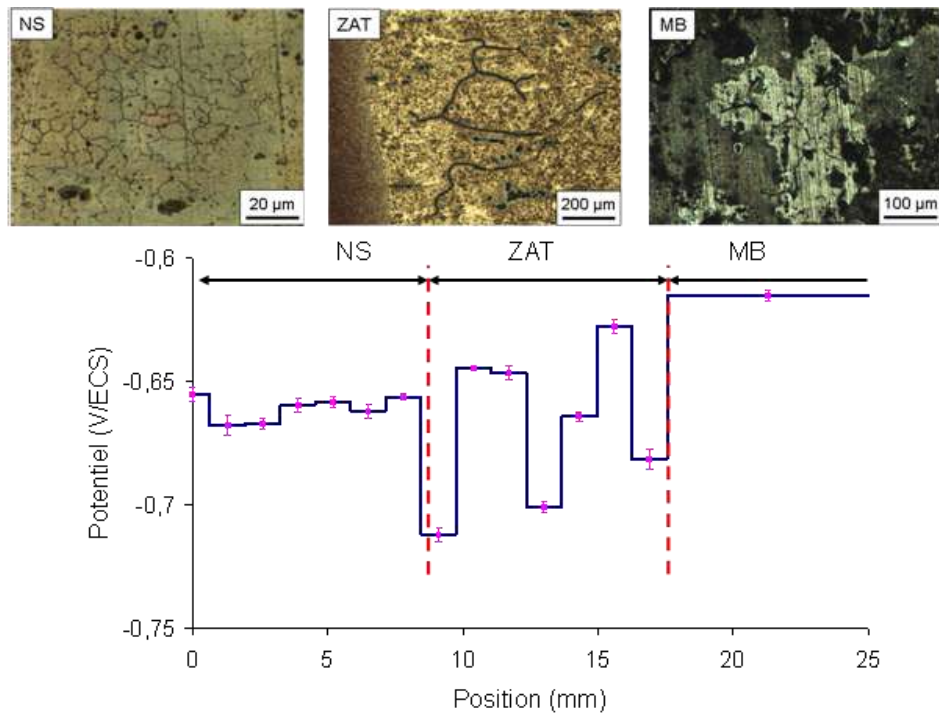
**Figure IV-24 :** En haut : observations des échantillons après les mesures de potentiel libre (OCP) réalisées dans une solution NaCl 0,7 M à 25 °C. En bas : évolution du potentiel libre dans le joint soudé T34 OPT à 1,5 mm sous la surface supérieure.

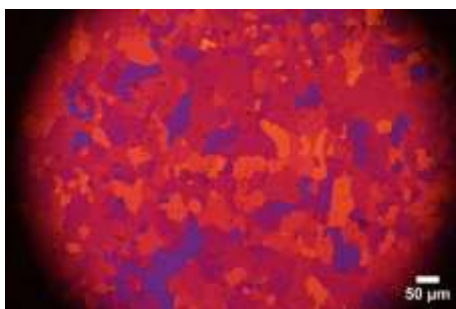
Figure IV-32 : Observation au microscope optique et en lumière polarisée après attaque électrochimique avec  $\text{HBF}_4$  du métal de base AA 2050-T34 après laminage (taux de déformation de 250%) et traitement thermique (maintien de 1 minute à 400 °C).

Pour étudier plus en détail l'effet du taux de déformation sur le comportement en corrosion du matériau, des échantillons de métal de base à l'état T34 ont été laminés en imposant un taux de déformation de 250% ; ils ont ensuite été maintenus pendant 1 minute à 400 °C afin de faire recristalliser les grains. A l'issue du traitement thermomécanique appliqué, les échantillons présentent effectivement des grains équiaxes (Figure IV-32). La taille des grains obtenus a été mesurée à l'aide de la méthode des intercepts. La valeur moyenne calculée est de  $35 \pm 10 \mu\text{m}$ .

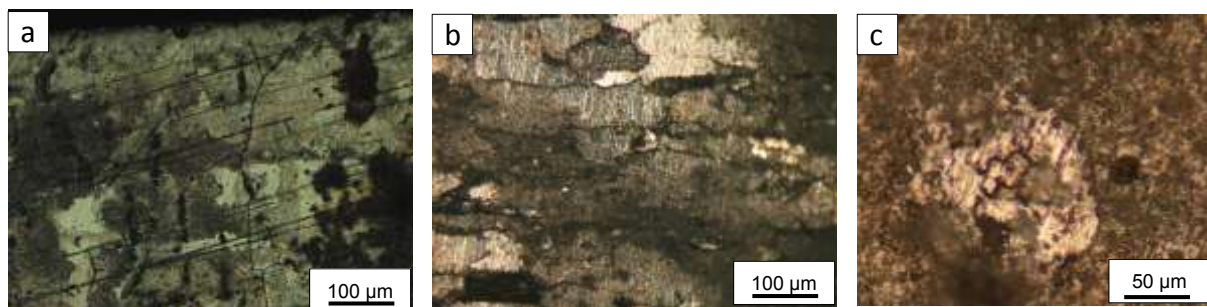
**Figure IV-47: Observations au microscope optique dans le plan L-TL (a) du métal de base, (b) de la ZAT et (c) du noyau soudé du joint soudé T34 OPT après un essai de corrosion sous contrainte réalisé sur le joint soudé complet durant 3 jours dans une solution à 0,7 M de NaCl thermostatée à 25 °C.**

A l'issue d'un essai de corrosion sous contrainte de 3 jours, les différentes zones du cordon de soudure sont toutes les trois corrodées et présentent le même type de corrosion qu'en l'absence de contrainte externe. Le métal de base reste donc sensible à la corrosion intergranulaire (Figure IV-47-a) de même que la ZAT (Figure IV-47-b) et le noyau soudé (Figure IV-47-c).

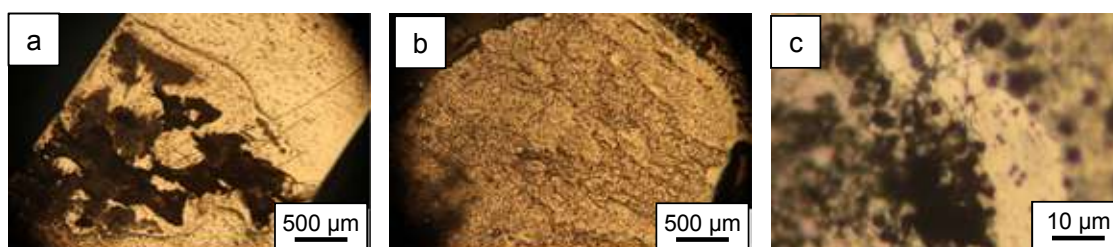
Figure IV- 51: Observations du plan L-TL (a) du métal de base, (b) de la ZAT et (c) du Noyau soudé du joint soudé T34 OPT Post-traité après un essai de corrosion sous contrainte durant 3 jours dans une solution à 0,7 M de NaCl thermostatée à 25 °C.

Toutefois, on peut observer qu'après 3 jours d'essai de corrosion sous contrainte, les différentes zones du joint soudé présentent le même type d'endommagement qu'en l'absence de contrainte. Le métal de base reste sensible à la corrosion intragranulaire (Figure IV- 51-a), alors que la ZAT et le noyau soudé présentent à la fois de la corrosion intergranulaire et de la corrosion intragranulaire (Figure IV- 51-b et Figure IV- 51-c).
