Facultad de Ingeniería
Ingeniería de Seguridad Industrial y Minera

“Identificación y Valoración de Impactos Ambientales Generados por las Actividades de la Minería Informal, en el Cerro Luicho del Distrito de Colta, Provincia de Paucar del Sara Sara, Ayacucho”

Arequipa – Perú
2020

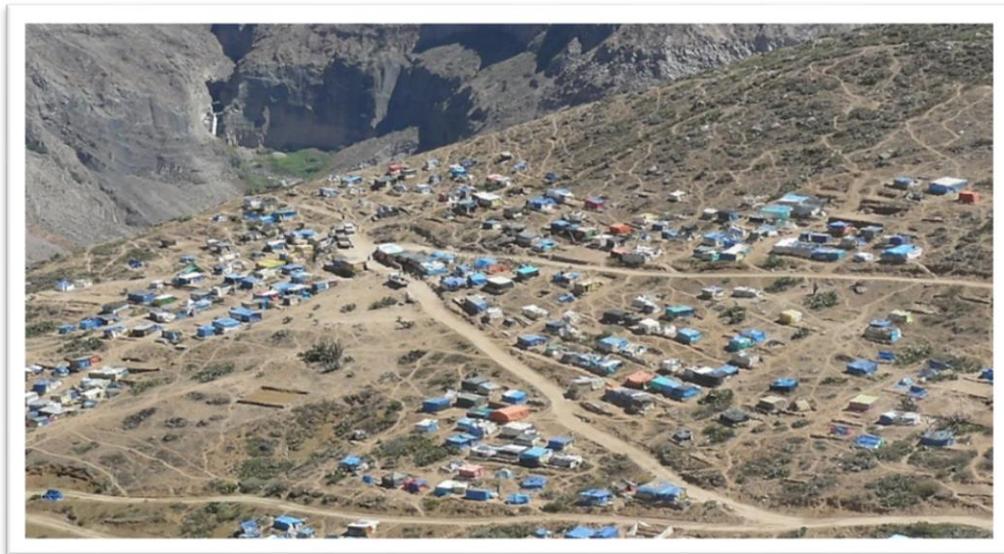
especial que cumpla la función de botadero; se observa una gran cantidad de residuos sólidos en el área de este asentamiento y también en toda el área de explotación. La mayoría de los mineros usan cascos con linterna que utilizan pilas, las cuales una vez agotadas se eliminan sin ningún control.

Fig. 1: Asentamiento minero del distrito de Colta.

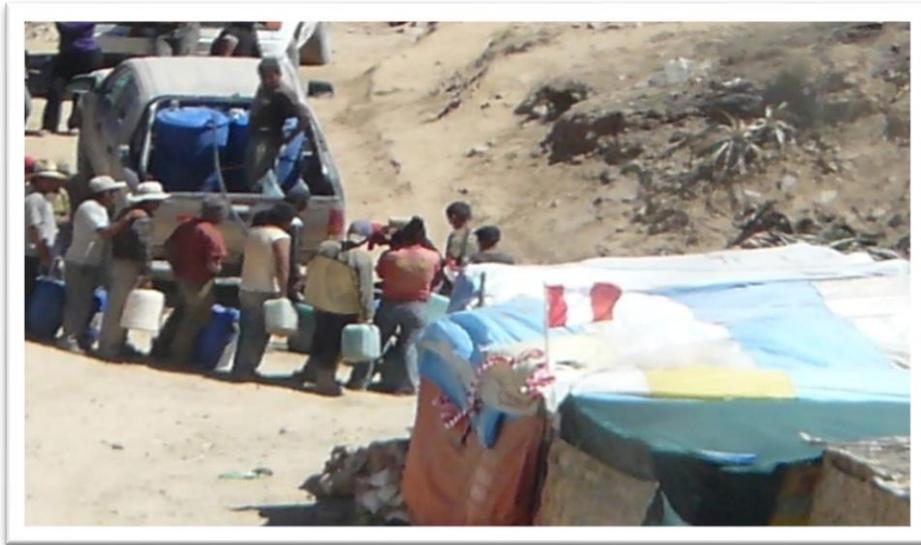
esta cantidad de agua es insuficiente para las cerca de 520 personas que están inscritas en la asociación.

Fig. 2: Forma de transportar el agua por los mineros hacia el asentamiento minero.

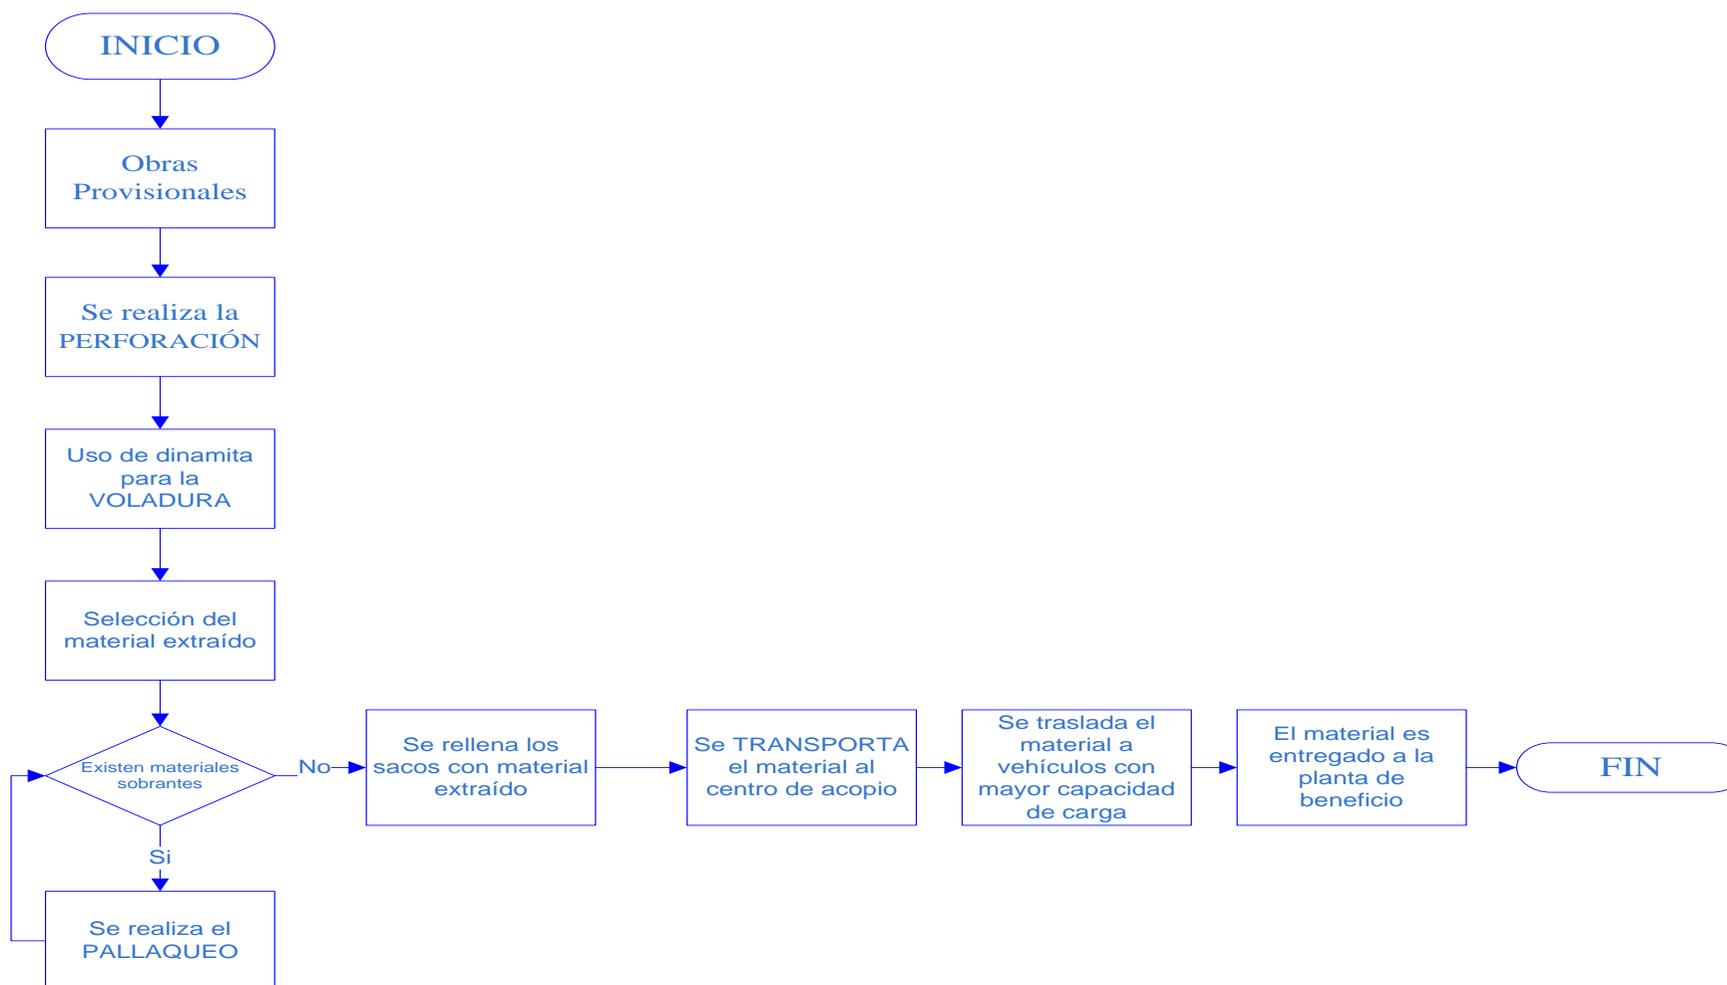
Para la identificación de las actividades mineras se utilizó el diagrama de flujo o diagrama de actividades, esta metodología involucra con mucha frecuencia estudios que involucren actividades o procesos, este nos define el propósito y alcance, identifica las actividades en orden cronológico y procede a la identificación de las actividades mineras que se relacionan con el ambiente.

Fig. 6: Flujograma de las actividades mineros Informales del distrito de Colta.

Se debe indicar inicialmente que la Asociación de Mineros Informales del Distrito de Colta realiza únicamente una extracción de mineral el crudo y que los procesos para la obtención del oro se realizan en plantas de beneficio ubicadas en las localidades de Cháparra, Chala y Caravelí.

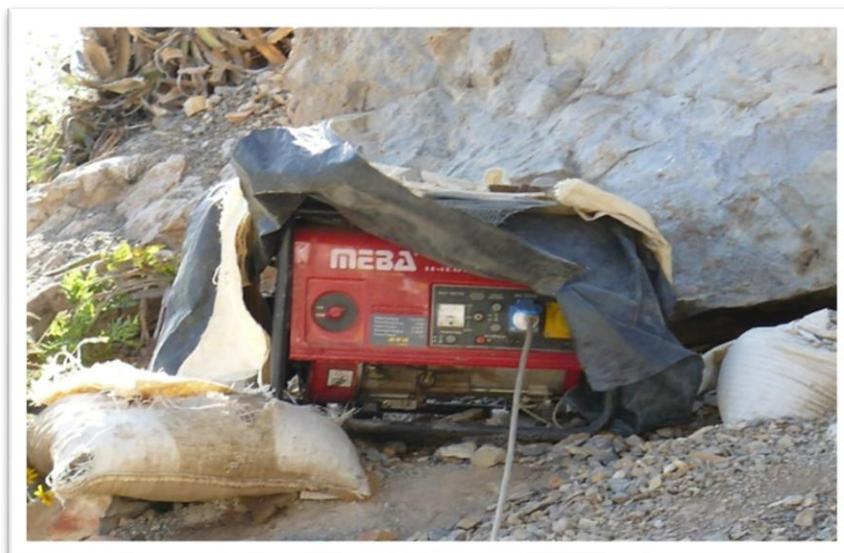
Esta actividad se inicia con la perforación la cual se realiza con un martillo eléctrico impulsado por un motor el cual utiliza alrededor de 5galones de gasolina entre una o dos semanas, de acuerdo al trabajo realizado, luego en esas perforaciones se utilizan **de 3 a 4** cartuchos de dinamita; se pueden llegar a realizar de **4 a 5** perforaciones por hora.

Fig. 7: Motor utilizado para accionar el martillo eléctrico en las actividades mineras de la asociación.

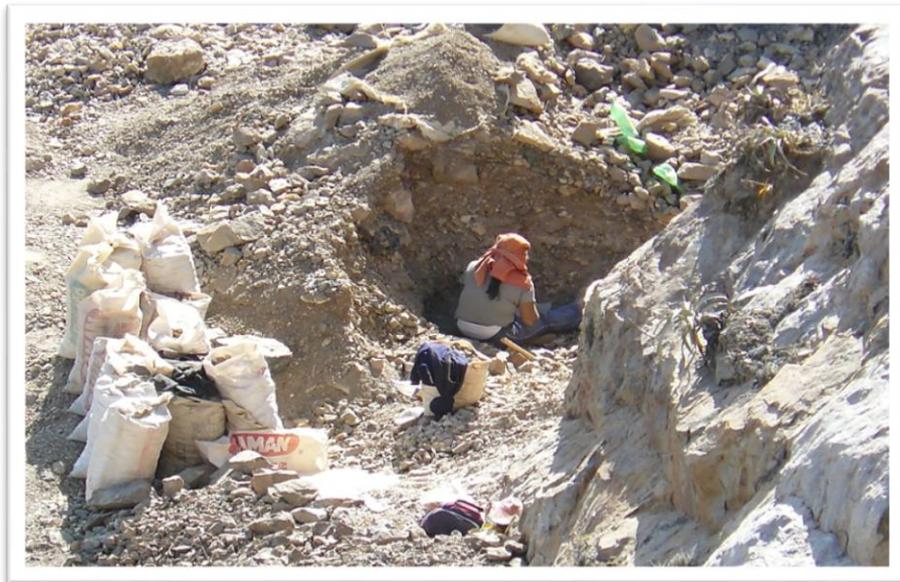
Fig. 8: Perforación realizada en la asociación de mineros informales del distrito de Colta

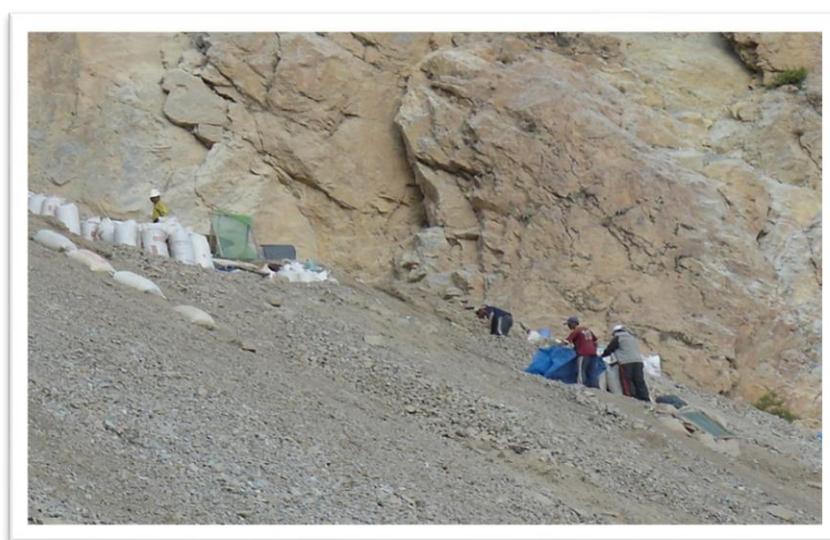
Fig. 9: Extracción del mineral y la pérdida de cobertura vegetal en el Cerro Luicho distrito de Colta

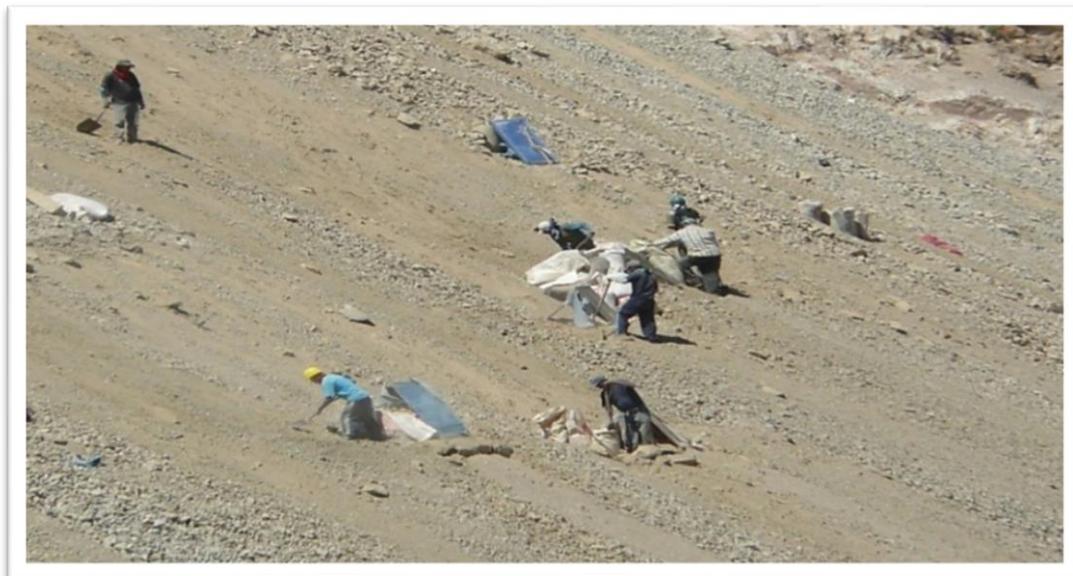
Selección manual del material de desmote desechado por los mineros informales, mediante el uso de herramientas manuales como rastrillos, lampas para seleccionar rocas pequeñas con incrustaciones de oro. Los desmontes tienen contenido aurífero los que pueden ser recuperados casi en su totalidad por mujeres, niños y ancianos.

Fig. 10 Pallaqueo del mineral

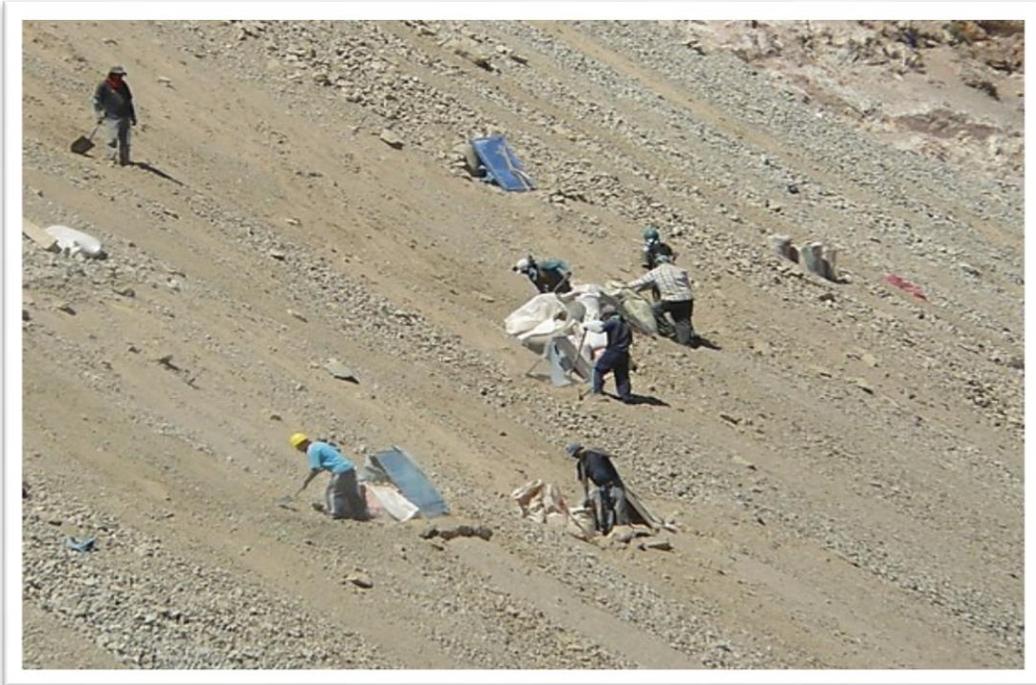
Fig. 12: Actividad: Extracción mineral aurífero en la asociación de mineros informales distrito - Colta.

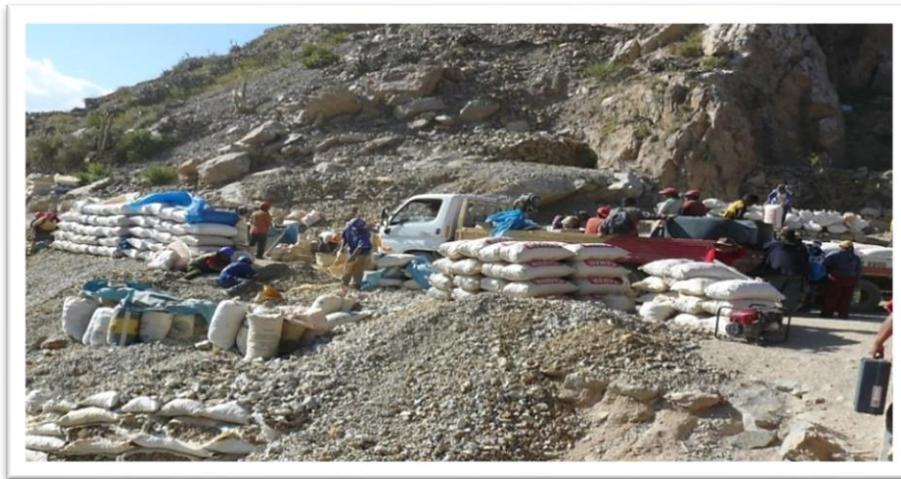
El mineral, ya en los costales, son transportados por camionetas 4 x 4 que generalmente llevan hasta 1500kilos o también en camiones de 4 a 5toneladas, el viaje dura algo de 2horas hasta un puesto de control ubicado a 3500m.s.n.m en ese lugar los costales son transferidos a camiones de mayor capacidad (de 10toneladas a más) y estos son los encargados de llevar el mineral a las plantas de beneficio (el viaje dura más de un día). La presencia de camiones en la carretera es constante.

Fig. 14: Mineral ensacado y listo para ser transportado

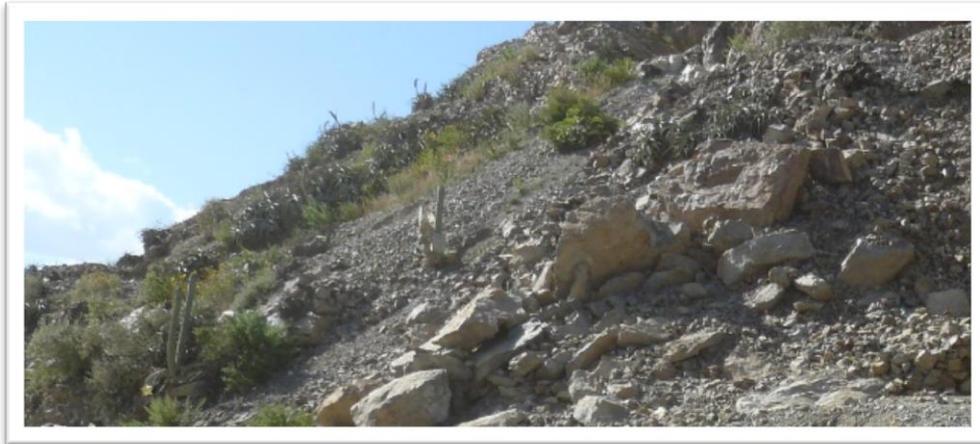
La pérdida de la cubierta vegetal por voladura, es mayor que en la perforación, ya que en el proceso de fragmentación de la roca la explosión al liberar gases y expandirse conlleva directamente a la deforestación y perdida del suelo fértil, Por otro lado, el material particulado al depositarse sobre la vegetación hace que disminuya la actividad fotosintética, traspiración, respiración y por ende provocando pérdida de cobertura vegetal.

Fig. 15: Pérdida de la cubierta vegetal

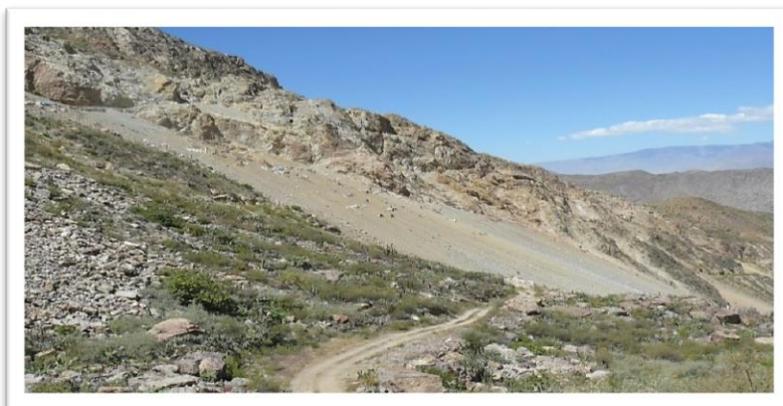
Fig. 16 Restos de formaciones vegetacionales en el distrito de Colta – Ayacucho.

Después de la extracción de realiza en ensacado y el retiro del mineral del medio natural, si antes había un cerro de cierta pendiente si bien es cierto por la extracción ya no lo habrá por la extracción de ese material, así disturbando o alterando la geo forma que tenía ese sitio en específico.

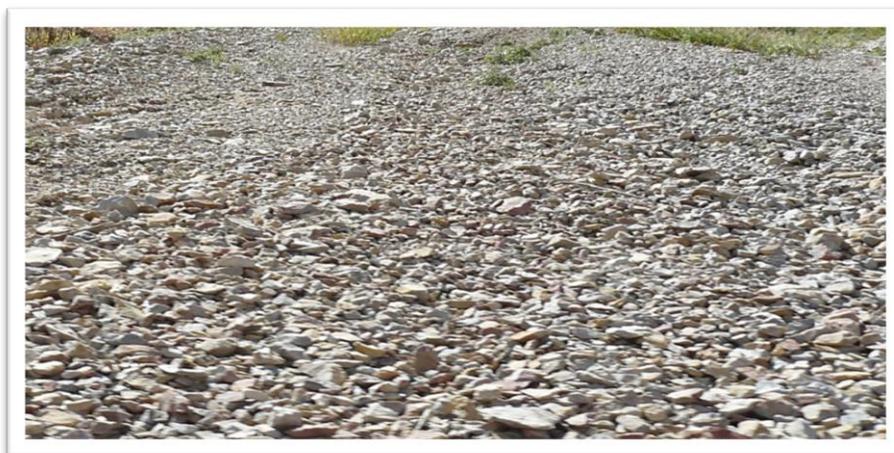
Fig. 17 Suelo desnudado por la actividad minera en el distrito de Colta – Ayacucho

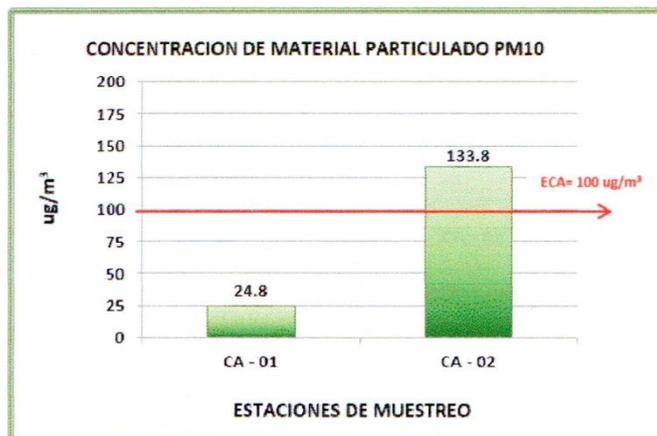
En el gráfico se observa que los valores de la concentración de Material Particulado para PM₁₀ registrados en las estaciones de monitoreo CA-01 fue de 24.8 µg/m³ y de CA-02 fue de 133.8 µg/m³ valor que se encuentra por Encima del Estándar de Calidad Ambiental del Aire para PM₁₀=100 µg/m³ y con lo establecido en el Decreto Supremo N° 074-2001-MINAM. Por lo tanto la estación CA-02 no **cumple** con lo establecido en el Decreto Supremo N° 074-2001-MINAM. Reglamento de Estándares Nacionales de Calidad Ambiental del Aire

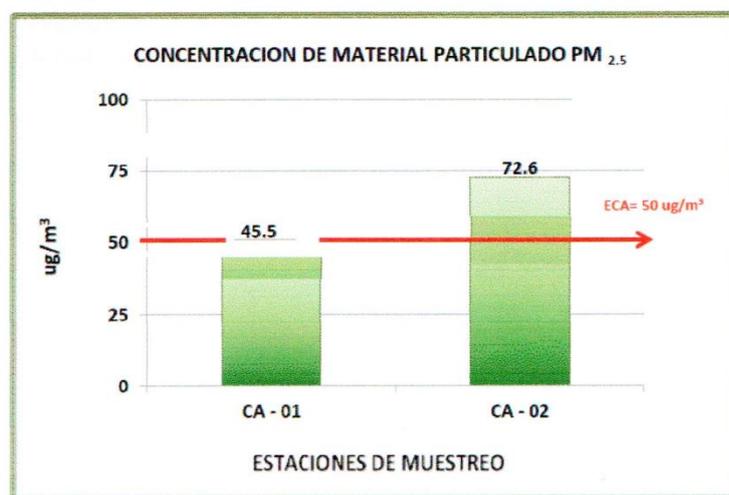
En el gráfico se observa que los valores de la concentración de Material Particulado para PM_{2.5} registrados en las estaciones de monitoreo CA-01 fue de 45.5 µg/m³ y para la estación CA-02 fue de 72.6 µg/m³ valor que se encuentran por Encima del Estándar de Calidad Ambiental del Aire para PM_{2.5} = 50 µg/m³ y con lo establecido en el Decreto Supremo N° 074-2001-MINAM. Por lo tanto el valor obtenido en la estación CA-01 **no cumple** con lo establecido en el Decreto Supremo N° 074-2001-MINAM. Reglamento de Estándares Nacionales de Calidad Ambiental del Aire
