SURVEI KAPASITAS TEKNIS STRUKTUR DERMAGA PELABUHAN LAMPIA

Abstrak

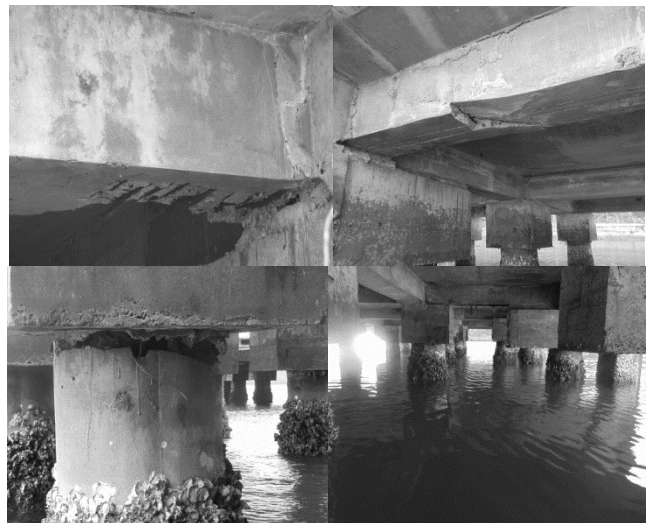
Berdasarkan pengamatan secara visual diperoleh bahwa struktur dermaga dan trestle secara keseluruhan masih cukup baik. Namun demikian, terdapat beberapa bagian yang mengalami kerusakan terutama di bagian pilecap dan balok dermaga. Oleh karena itu perlu dilakukan perbaikan atau perkuatan jika dermaga tersebut akan difungsikan. Kerusakan akibat korosi dan spalling beton banyak ditemukan pada elemen pile cap dan balok seperti yang diperlihatkan pada Gambar 1.

Gambar 1. Kondisi Struktur Dermaga yang mengalami kerusakan akibat korosi dan spalling beton

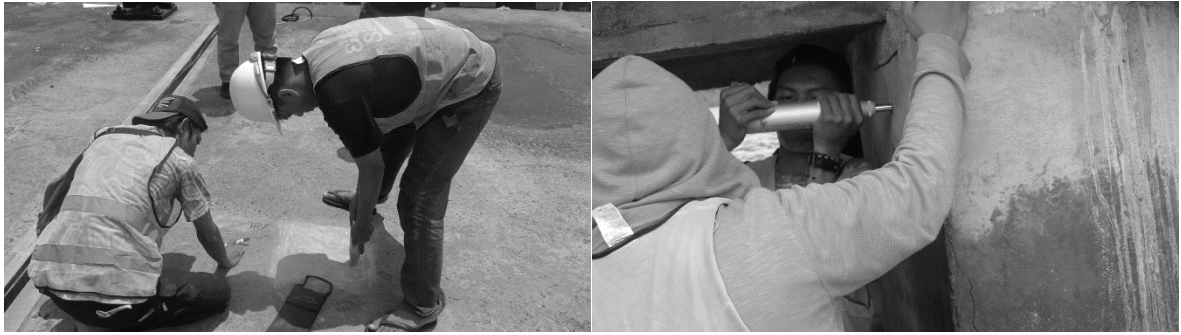
Hasil pengujian kait tekan beton pada struktur dermaga diperoleh pembacaan nilai N (pantulan) pada alat Concrete hammer berkisar antara 35 – 44. Adapun proses pengujian hammer test dapat dilihat pada Gambar 4 berikut ini.

Gambar 4. Proses Pengujian Hammer Test

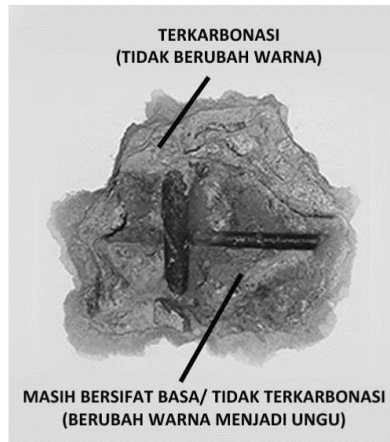
Hasil pengujian karbonasi dapat diketahui dengan cara melihat perubahan warna yang terjadi pada permukaan beton yang disemprot dengan larutan *Phenolthalene* 1%. apabila warna magenta (ungu) maka beton dalam kondisi baik, sebaliknya jika beton tidak berubah warna maka beton tersebut telah terkarbonasi dan mengalami degradasi. Setelah itu dilakukan pengukuran ketebalan lapisan yang terkarbonasi dari permukaan beton sampai dengan lokasi yang berubah warna.

Gambar 6. Contoh Pengujian Karbonasi Beton
