**ANALÝZA GENEZE A AKTIVITY SVAHOVÉ
DEFORMACE BĚLEČ**

v kontextu vývoje údolí Svratky mezi Doubravníkem a
Boračí

Diplomová práce

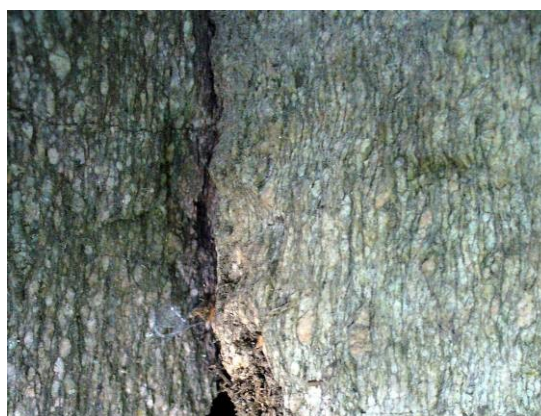
4-3 Bítešská rula (foto: autor)

Bítešská rula zahrnuje různé typy ortorul (metamorfované granitoidy nebo syntektonické intruze) s vloženými tělesy amfibolitů a ojedinělých karbonátů, vždy silně postižených tlakem – mylonitizací a kataklasou (Chlupáč et al. 2002). Radiometrická měření vykazují značný rozptyl hodnot v závislosti na použitých

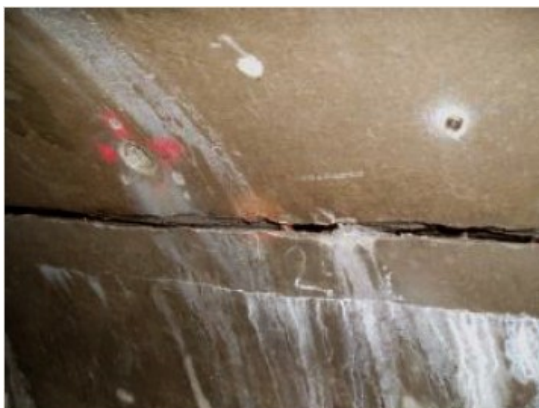
5-17 (vlevo) trhlina v betonovém ostění (foto: Cigler a Follprecht 2007)

Stavební příčiny zahrnují existenci stavebních spár a nedostatečné navázání ocelové výztuže, případně nekvalitní přípravu betonu či nedostatečné zaplnění prostor za obezdívkou injektáží.

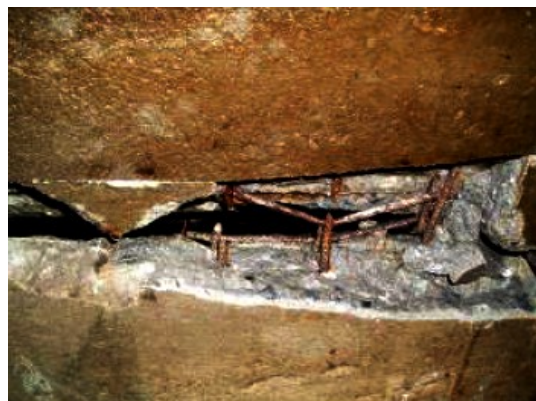
5-18 (vpravo) trhlina s porušenou Kari sítí (foto: Cigler a Follprecht 2007)

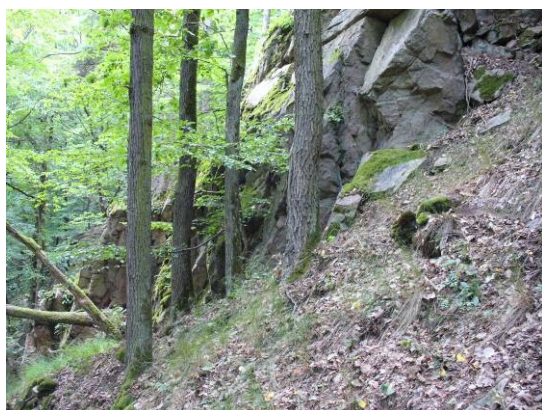
5-23 (vlevo) Skalní výchoz na svahu nad portálem (foto: autor)

Zájmový svah v oblasti nad portálem štoly má podobu skalního hřbítku mezi dvěma dílčími kuloáry. Tvary nalezené při jeho rekognoskaci jsou zobrazeny v příloze č. 8. Na hřbítku se vyskytuje několik terénních stupňů se stěnami tvořenými soustavami skalních výchozů (obr. 5-12). Stupně sledují jak směry primární tektoniky (viz kapitola 5.1.3 - tektonika), tak probíhají i napříč primární strukturou. Tyto tvary Zvelebil et al. (2006) interpretují jako stěny vzniklé dílčími poklesy povrchu svahu a následně je lemující. Při jejich úpatí se vyskytují tahové či smykové zóny (obr. 5-14) mající podobu lineárních depresí, které probíhají i územím bez výskytu výchozů.

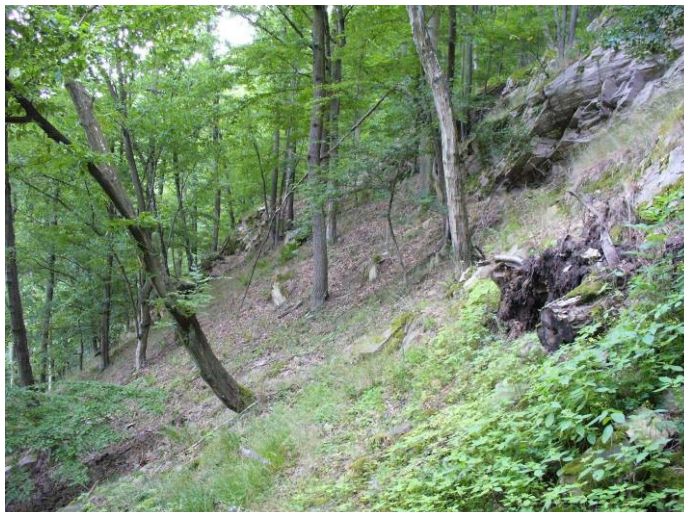
5-25 sesuvný cirk v dolní části svahu (foto: autor)

Hlavní linie řazení terénních stupňů lemované poklesy vytváří charakteristické tvary několika sesuvných cirků (obr. 5-14). Morfologicky nejvýraznější se jeví nejmenší

a zároveň nejnižší z nich (v příloze č. 8 zhruba mezi stromy č. 12 a 13). Výše ležící stupně jsou pak součástí cirku výrazně většího (dále „Velký Cirk“), který nejspíše zasahuje až do oblasti dalšího dílčího hřbítku směrem na západ. Dno cirku představuje kuloár, který je v příčném řezu ploše konkávní, s méně výraznými výchozy.

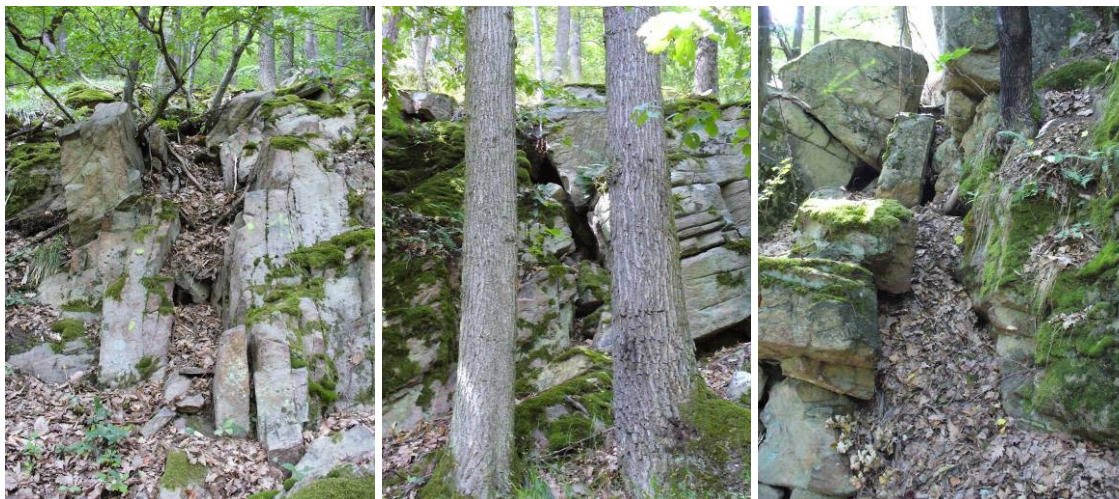
5-26, 5-27, 5-28 lineární poruchy v místech průchodu skalními výchozy (foto: autor)

Dalšími tvary, které jsou Zvelebilem et al. (2006) spojovány se svahovými pohyby, jsou lineárně řazené tvary porušení povrchu svahu, které jsou orientovány kose až kolmo ke směřům stěn skalních výchozů (obr. 5-15 až 5-17). V místech protínání těchto linií s výchozy se nacházejí horniny porušené pohyby. Mimo výchozy se linie odrážejí jako zóny rozvolnění blokových sutí, nebo jako stupně či deprese v blokových polích. Tyto linie jsou však interpretovány jako formy porušení nižších řádů. Šikmé zóny sekundárního porušení ve směru SSV – JJZ navíc na dvou místech svou polohou na povrchu svahu odpovídají dvěma hlavním místům porušení štoly. Zajímavé jsou pak také dvě velmi výrazné poruchy, které probíhají svahem ve směru, který odpovídá směru vodovodní štoly, nikoli však směřům strukturním.

Tvary svahové poruchy nejnižšího řádu jsou pak formy porušování rul jako; otvírání stávajících puklin, vznik puklin nových, drcení a olamování kontaktů dílčích bloků rul.

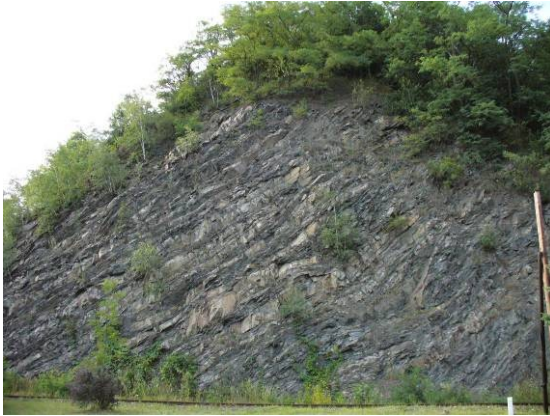
6-46 Metamorfni foliace na zářezu u železnice v Doubravníku (foto: autor)

Foliace se na mapovaném území sklání pod úhly 15 – 40° směrem k JJZ až JZ. Do uvedené kategorie byly zařazeny svahy s touto orientací. Jedná se o svahy na *Brdu*, v *Křibech* a na *Jarcové*, které nejeví známky výrazného porušení. Svahy na *Dubinách* a pod *Bučinou*, zařazené také do této kategorie, jsou postiženy svahovými pohyby zapříčiněnými nejspíše podříznutím svahu boční erozí řeky Svratky, či porušením svahu tektonickými procesy.

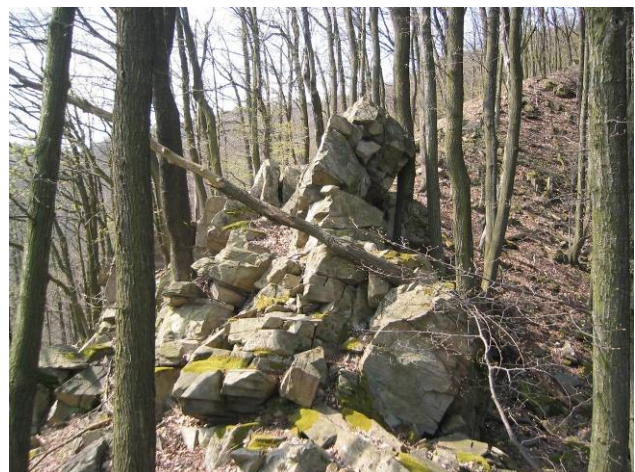
6-48 Skalnatý hřbet na Pláňavě (foto:autor)

Skalnaté hřbety jsou většinou vázány na rozvodní hřbety při ukončení strukturálních svahů a jsou orientovány v hlavních směrech křehkého porušení oblasti. Dále se vyskytují na hřbetech některých erozně denudačních svahů, zde se však jedná o tvary s převážně exogenní modelací.

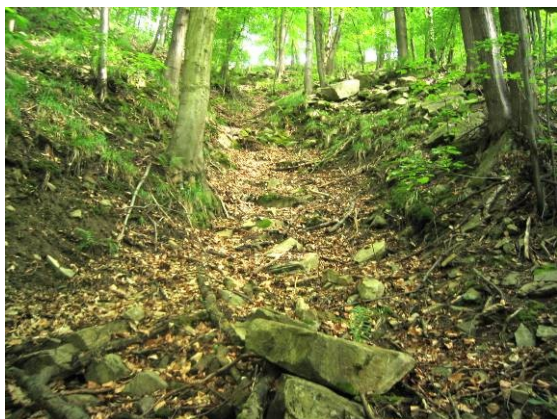
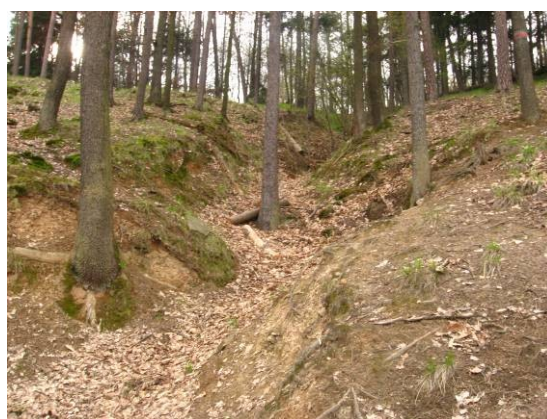
Výrazné erozní rýhy byly zvláště klasifikovány z důvodů většího zahloubení a obvykle tvořily přechod k výraznějším stržím.

6-53 Erozní rýha ve svahu Pláňavy (foto: autor)

6-54 výrazná erozní rýha nad strží v Dílech (foto:autor)

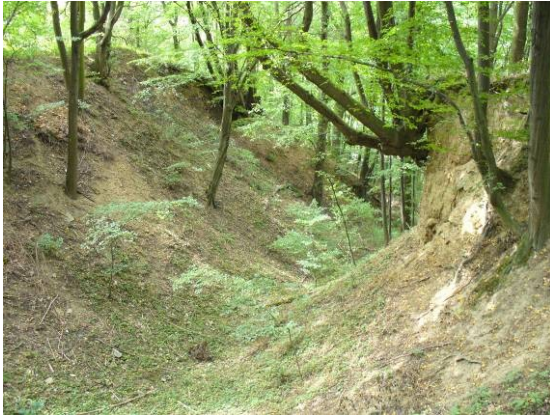
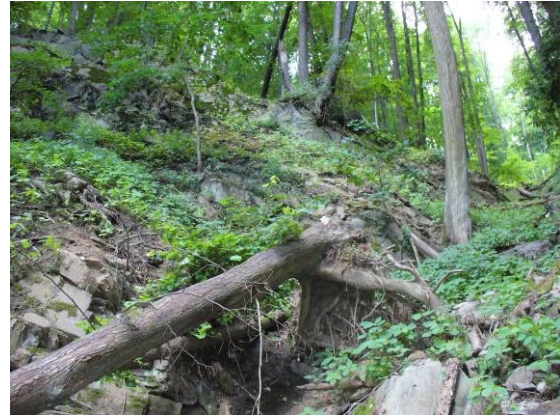
Strže jsou ve sledovaném území poměrně značně vyvinuty. Jsou většinou vázány na strmé svahy v údolí Svratky, mají profil V a místy se zahlubují až do skalního podkladu. Jejich dno je tak často vyplněno kameny a bloky hornin. Místy dosahují délky až 500 m a hloubky až 12 m. Při jejich vyústění se většinou nacházejí výrazné akumulace, které nejsou prořezány erozními rýhami.

6-55 Strž na Brdu (foto:autor)

6-56 Strž nad Prudkou zahloubená do skalního podkladu (foto: autor)

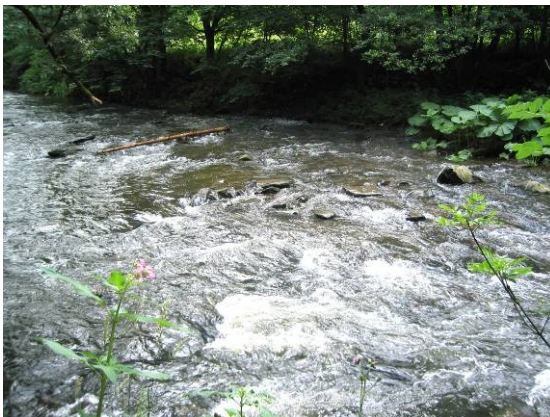
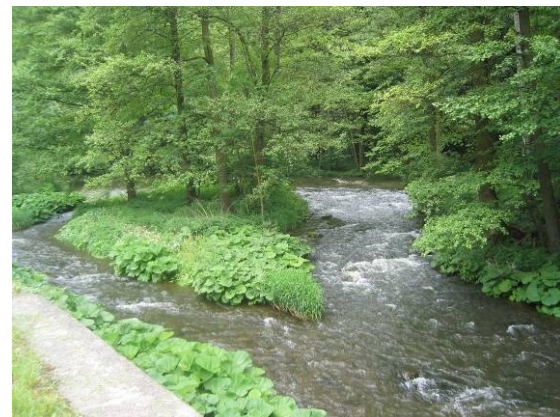
6-57, 6-58 Skalní stupně v korytě řeky Svratky (foto: autor)

Výrazné stupně vodních toků se ve sledovaném území ne několika místech. Několik stupňů se vyskytuje v korytě Svratky. Další stupně byly zmapovány u Křeptovského potoka. Jelikož nejsou vázány na litologické přechody, jsou pravděpodobně výsledkem tektonické aktivity. Vliv zpětné eroze na tvorbu nalezených stupňů se neprokázal.

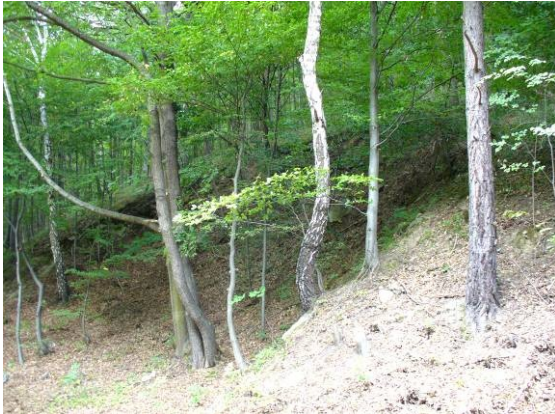
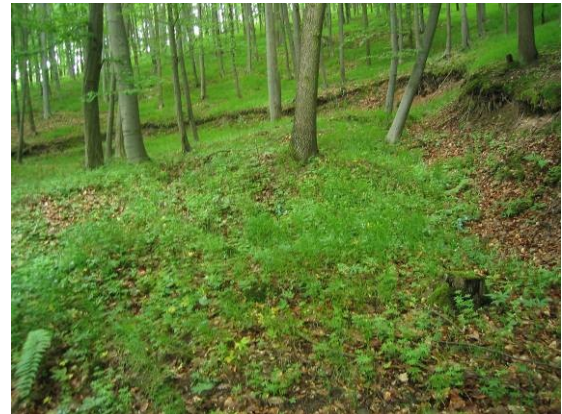
Do gravitačních tvarů řadíme tvary vzniklé svahovými pochody, při nichž se gravitace účastní přímo jako síla způsobující pohyb (Demek 1987). V geomorfologické mapě jsou v této kategorii zaznamenány svahové deformace. Na lokalitě se vyskytuje kromě řešené svahové deformace řada dalších menších poruch, které jsou vyvinuty v pokryvných útvarech a místy zasahují i do skalního podkladu. Byly nalezeny rotační sesuvy (místy s transportní oblastí proudového typu) a blokové pohyby podél predisponovaných ploch.. Většina tvarů této kategorie je vázána na erozní svahy

vodních toků, kde lze předpokládat tektonické porušení horninového masivu. Akumulace jsou ve většině případů sneseny dalšími svahovými procesy či odneseny fluvialní činností. Aktivita je výrazná jen u menších tvarů, ostatní nejeví známky výrazné současné aktivity (dle porušení stromové vegetace a čerstvosti forem). Časté jsou také lokality skalního řízení, které jsou vázány na většinu skalních stěn v oblasti, nejsou však velkých rozměrů a v mapě tak nejsou vykresleny z důvodu přehlednosti

6-59 Sesuv v deluviích u Svatky Na řekách (průměr 20 m, akumulace odnesena) (foto:autor)

6-60 Sesuv v pokryvných útvarech ve svahu na Bučině (průměr 40 m) (foto:autor)

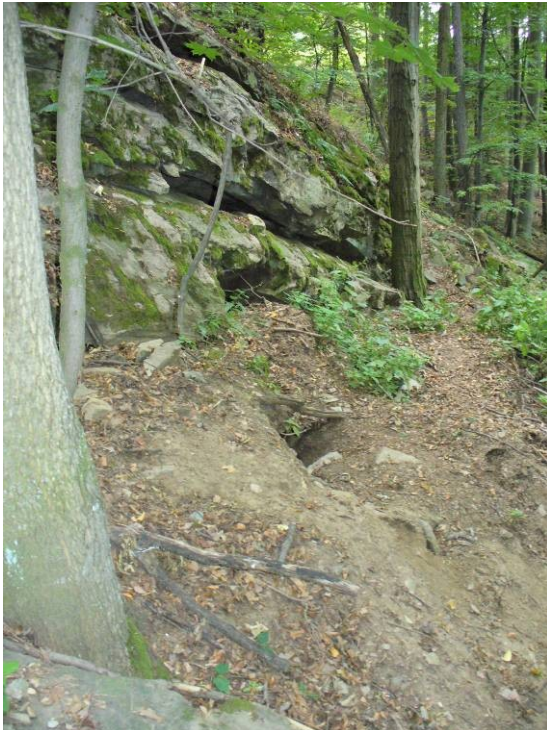
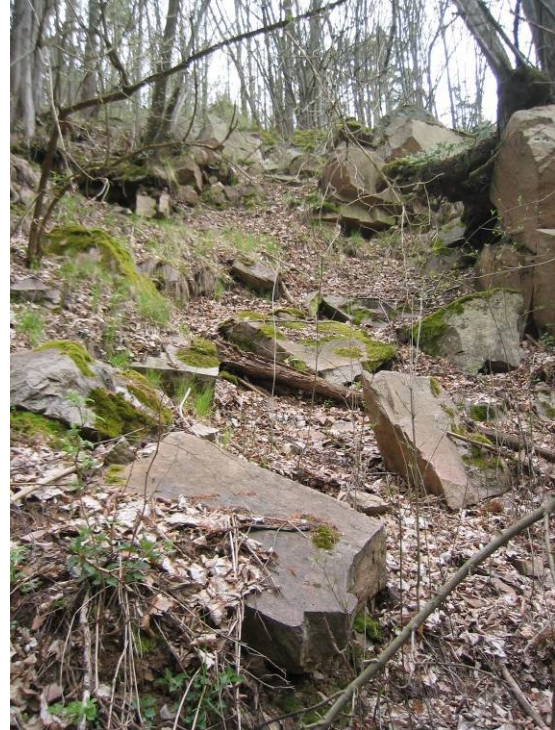
6-61 Odlučná stěna sesuvu s tahovými trhlinami, pod Hrušínem (průměr 70 m) (foto: autor)

6-62 Blokovaná deformace podél ploch minerální foliace nad papírnami v Prudké (foto: autor)

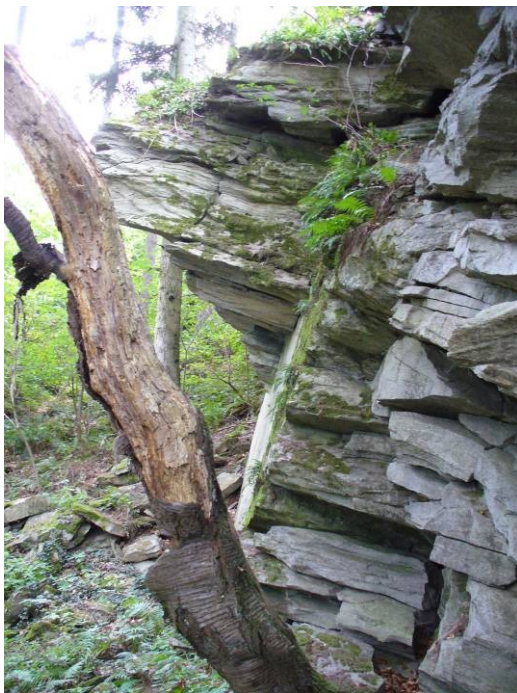
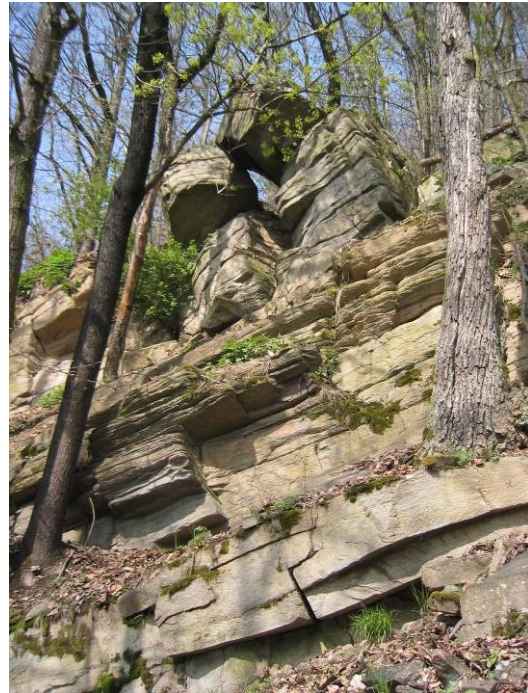
Nejčastějšími tvary této skupiny byly ve sledované lokalitě skalní výchozy modelované kryogenními procesy. Tyto tvary, jejichž charakteristiky odpovídaly mrazovým srubům (různě velké sruby se strmou stěnou a horní plochou splývající se svahem), avšak neměly dostatečně vyvinuté kryoplanační terasy, byly proto vyčleněny do samostatné skupiny. Na místě kryoplanačních teras se povětšinou nacházely strmě ukloněné svahy pokryté kamenitými a blokovými akumulacemi tvořícími proudy. Kryoplanační terasy se nevyvinuly nejspíše v důsledku polohy skalních srubů na strmých svazích (většinou nad 25°) a tedy intenzivně působících svahových procesů.

6-63 Skalní srub s výraznou kryogenní modelací na svahu mezi Prudkou a Hrušínem (foto: autor)

6-64 Skalní stěna s kryogenní modelací na Pláňavě (foto: autor)

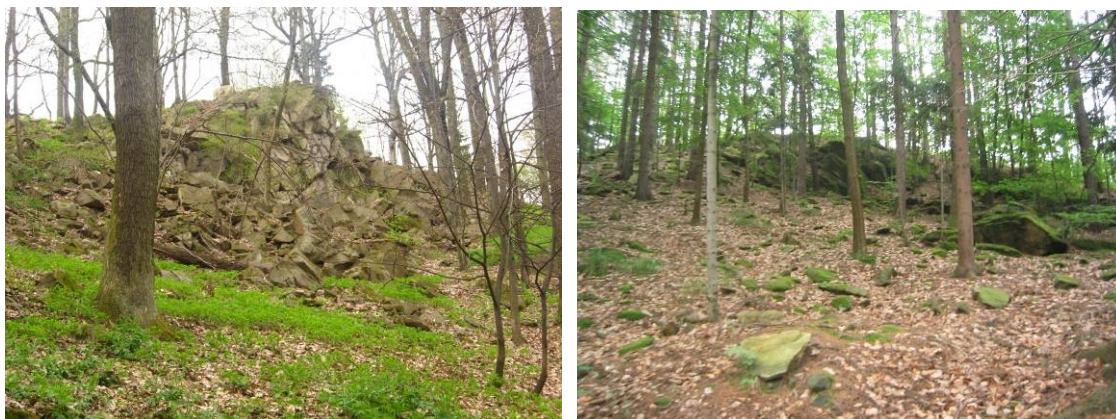
Tvary, které je možné klasifikovat jako mrazové sruby, se vyskytují pouze na dvou lokalitách, a to na svazích podél plochých hřbetů vrchu Hrušín a v Horkách u Bělče.

6-65 Mrazový srub na Hrušíně (foto: autor)

6-66 Mrazový srub s vyvinutou kryoplanační terasou v Horkách (foto: autor)

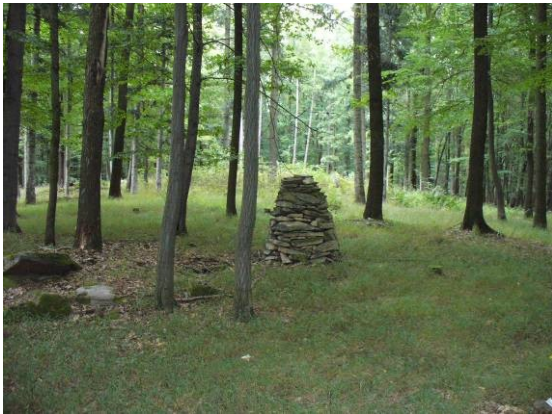
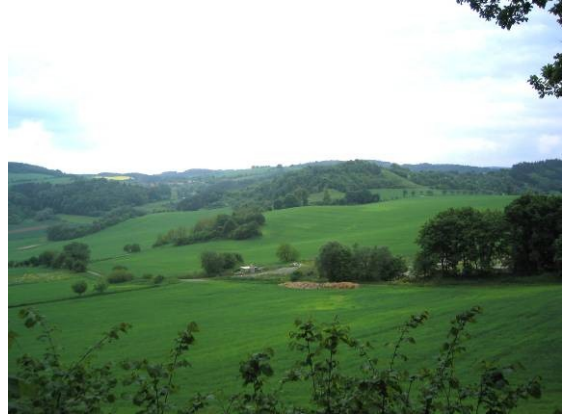
Erozně denudační plošiny vznikající zarovnávaním horninového podkladu jsou považovány za relikty zarovnaného povrchu z období předkvartérního a kvartérního vývoje (Demek 1987). V lokalitě se vyskytují jen velice okrajově na rozvodních partiích *Hrušína* a *Vinohradu*. Plošiny a svahy se sklonem do 2° se nacházejí také „Pod Pláňavou“, kde jsou pravděpodobně reliktem předmiocenního údolí Svratky (Vosyka 1971, Demek 1987).

6-67 Plochý vrchol Hrušín (foto: autor)

6-68 ploché předmiocenní údolí Svratky v Propadlí (foto: autor)

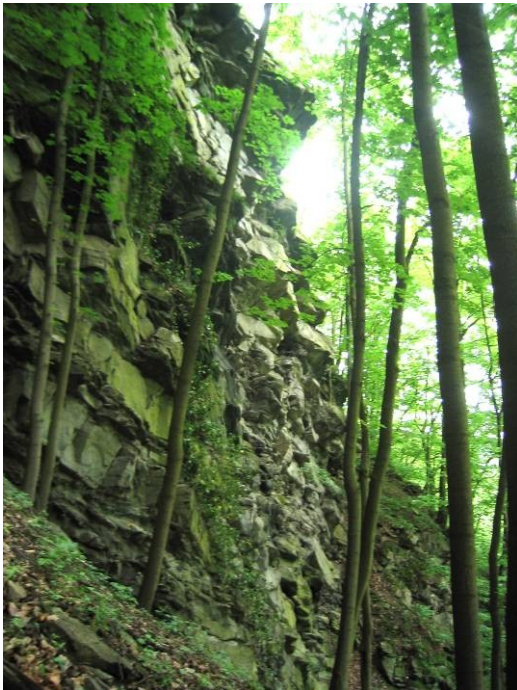
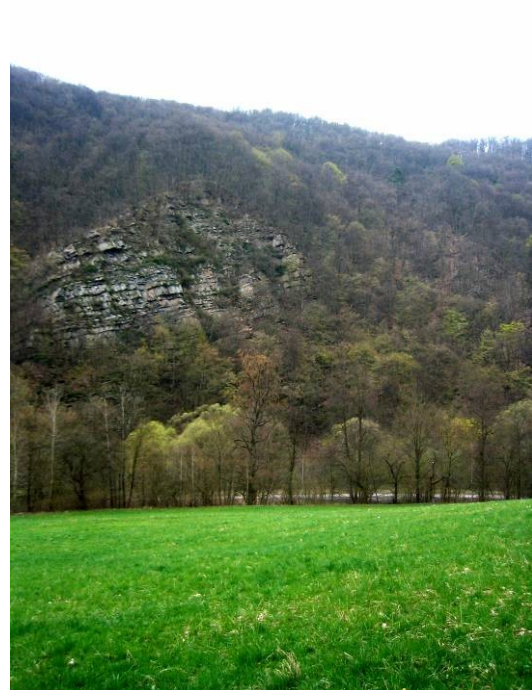
Mezi polygenetické tvary byly zařazeny také *skalní stěny*, jejichž modelace byla ovlivněna převážně erozní činností vodních toků, projevíly se na nich však i další činitelé. Vysoké skalní stěny (až 30 m) se vyskytují hlavně v údolí Svratky a také v údolí Křeptovského potoka.

6-69 Skalní stěna v údolí Svratky u Borače (foto: autor)

6-70 Skalní stěna v údolí Svratky u Prudké (foto:autor)

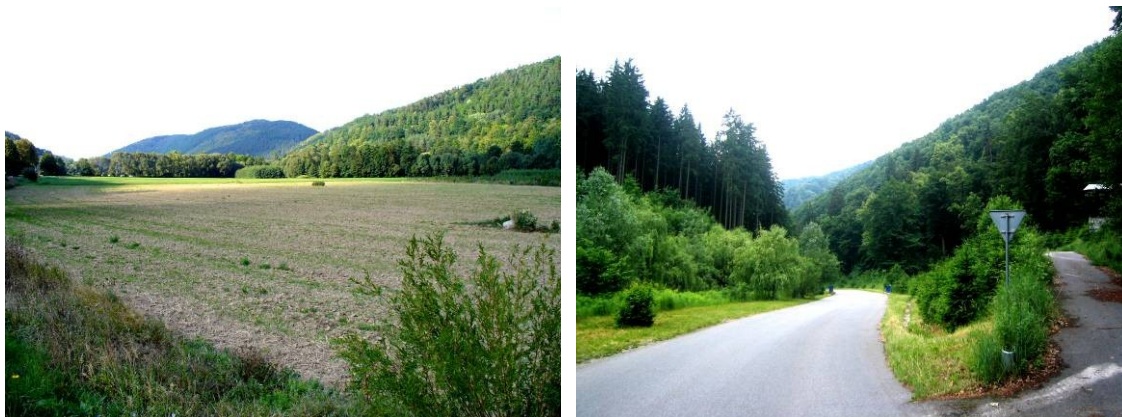
Plošně nejrozsáhlejším akumulčním tvarem vzniklým působením fluviálních procesů jsou údolní nivy. Tyto holocenní náplavy, vyplňující dna údolí (Demek 1987), jsou nejvíce rozvinuty v údolí řeky Svratky. V úsecích mezi Černvirem a Doubravníkem a od Borače dále dosahují šířky až 300m. Svratka je v nivě zahloubena asi 1 m a celá niva je kromě bezprostředního okolí toku intenzivně hospodářsky využívána. Mocnost fluviálních akumulací uvádí Pacák (1989) od 2 do 8 m, přičemž se jedná o hlíny, písky se štěrkem, štěrky a jíly. V úseku mezi Doubravníkem a Boračí se vyvinula niva jen velice úzká, místy zcela chybí, což svědčí o převládající erozní činnosti řeky. Obdobně je tomu u Křeptovského potoka. Mocnost fluviálních sedimentů Svratky u *Prudké* (hlinitý písek se štěrkem) udává Veselý (1983) na 2 – 3 m. Boračský potok využívá ve zkoumaném úseku předmiocenního údolí Svratky, proto se zde vytvořila niva širší, u Borače až 100 m široká.

6-71 Údolní niva mezi Černvirem a Doubravníkem (foto:autor)

6-72 Úzká údolní niva Křeptovského potoka, antropogenně přemodelovaná (foto:autor)

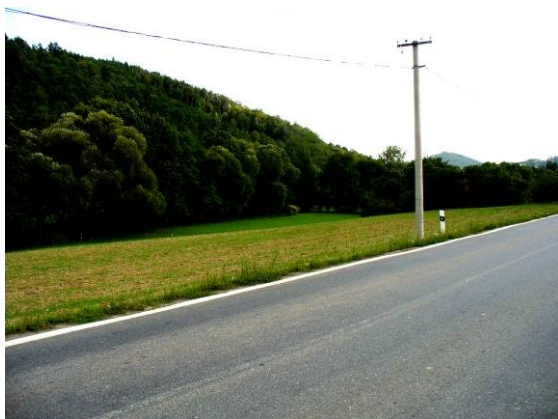
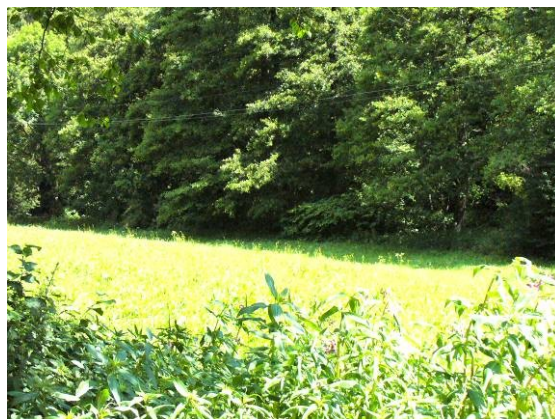
Říční terasy, tedy akumulace terasových stupňů představujících bývalá údolní dna (Balatka, Sládek 1962), se vyskytují ve dvou úrovních. Terasy würmského stáří se nacházejí na obou březích Svratky v Boračí a na pravém břehu v Doubravníku, výškově se nacházejí 3 – 6 m nad současnou hladinou. Starší risská terasa se vyskytuje na

pravém břehu Svratky u Černvíru, její relativní výška je 10 – 14 m nad současnou hladinou (datování dle geologické mapy ČR 1:50 000, list Boskovice, 1991).

6-73 Říční terasa (riss) u Černvíru (foto: autor)

6-74 Říční terasa (würm) u Borače (foto: autor)

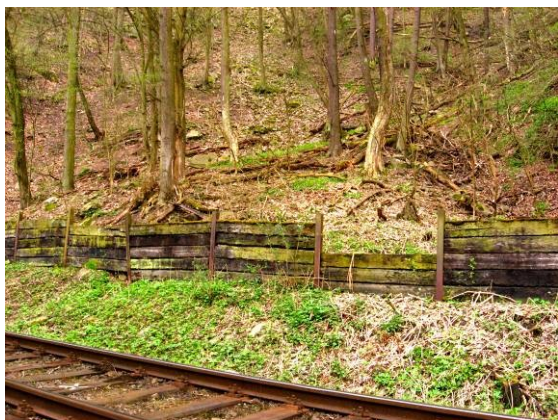
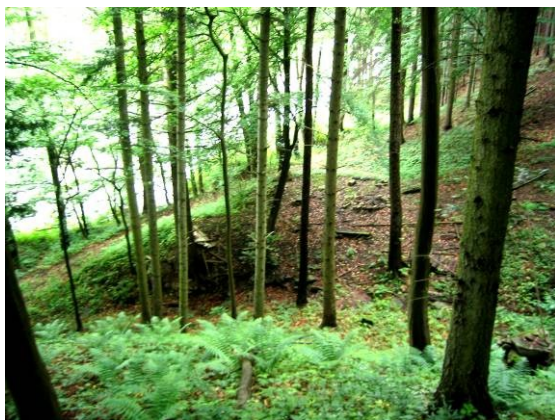
Výplavové kužely ukončují některé fluviální destrukční tvary jakými jsou erozní rýhy, strže a boční údolí. Většinou se v území vyskytují kužely malých rozměrů při vyústění strží do údolí Svratky, často jsou tvořeny i většími úlomky neopracovaných hornin (až 30 cm), které svědčí o epizodách náhlých přívalů a proudů. Z větší části jsou však akumulace odneseny. Největší výplavový kužel se nachází při vyústění menší vodoteče do nivy Svratky u Černvíru (až 100 m široký, 3 m mocný). Kužely nejsou vyjma jediného případu (při vyústění Křeptovského potoka) výrazně prořezány.

6-75 Výplavový kužel pod strží u železniční zastávky Prudká (foto: autor)

6-76 Výplavový kužel pod strží pod Bučinou (foto: autor)

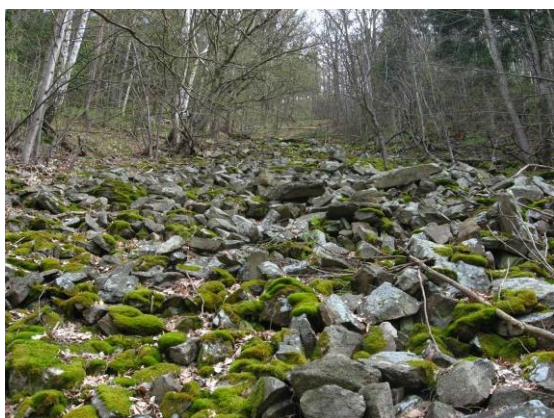
6-77 Kamenný proud v Dubinách (foto: autor)

Tyto tvary jsou v území značně rozšířené, celkově zaujímají plochu 1,2 km² (tj. 8,6 % z celého území). Jedná se především o kamenné, balvanové a blokové proudy, které se nejčastěji vyskytují na prudkých svazích pod skalními výchozy v údolí Svratky mezi Doubravníkem a Boračí. Jsou dobře vyvinuté, značné délky (až 200 m) a s různou mírou aktivity. Většina tvarů jeví známky recentní aktivity. Větší míra aktivity byla patrná na sklonitějších svazích. Zcela neaktivní tvary této skupiny nebyly nalezeny. Ve smyslu definice dle Rubín et al. (1986) má řada tvarů této skupiny charakter suťových proudů, tedy výskyt na svazích se sklonem větším než 15° a nestabilita. Nicméně na základě původu materiálu, jakožto produktu mrazového zvětrávání, a větší velikosti materiálu byly klasifikovány do výše uvedené skupiny. U řady těchto tvarů se vyskytují prvky, které by mohly svědčit o rychlejších pohybech v době přívalových dešťů, kdy se mohly vyvinout až mury. Jedná se především o oválné sníženiny v horních závěrech některých proudů, které by mohly být zdrojovou oblastí intersticiálního materiálu a výskyt místy výrazného podílu hlinité složky.

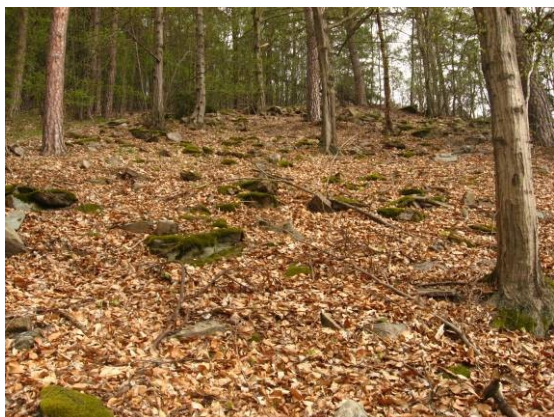
6-79 Rozptýlené kamenné, balvanové a blokové akumulace na svahu Pláňavy (foto: autor)

Rozptýlené kamenné, balvanové a blokové akumulace jsou na území velice hojně rozšířeny, pokrývají téměř celé plochy svahů úzkého údolí Svratky mezi Doubravníkem a Boračí. Tyto akumulace se na povrch dostávají z eluvií (krytými nepříliš mocnými deluvii) nebo zvětráním skalních výchozů. Po svahu jsou transportovány soliflukcí a dalšími svahovými pohyby, zejména na strmých svazích. Mezi nimi se nacházejí bloky místy až třímetrových rozměrů.

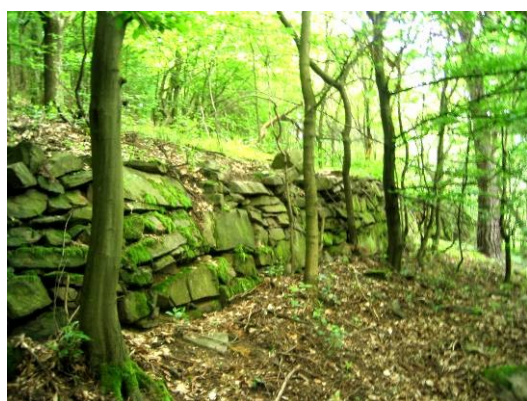
6-81 Agrární terasa na Jarcové (foto: autor)

Z této skupiny tvarů jsou v území nejčastější agrární terasy vyskytující se poměrně hojně na méně svažitéch územích, které byly zejména v minulosti hospodářsky využívány (jak potvrzují mapy II. vojenského mapování). Časté jsou také zářezy a násypy komunikací a cestní sítě, která je v území poměrně hustá a vytváří tak umělé stupně působící jako zpomalující prvek eroze. Navážky se vyskytují zejména v sídlech a průmyslových (papírny v Prudké) či rekreačních objektech (r.s. Prudká). U silnice *Pod Pláňavou* se nachází skládka komunálních odpadů.

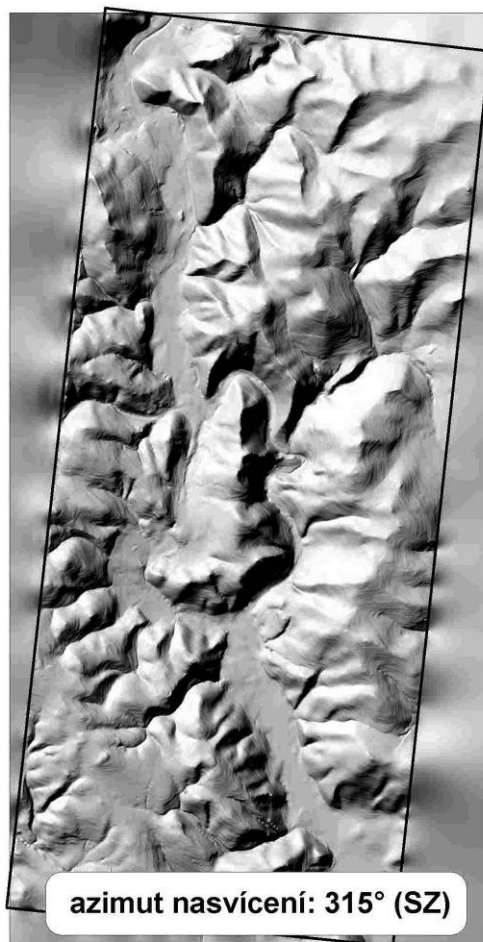
Příloha 27 – Stínový model reliéfu (SURFER)

Stínový model reliéfu (zdroj osvětlení ve výšce 45°)
