Inženýrskogeologické poměry v trase vybraných zářezových úseků dálnice
D7 mezi Prahou a Louny

Engineering geological conditions of selected route cuts on the D7
highway between Prague and Louny

Diplomová práce

Praha 2019

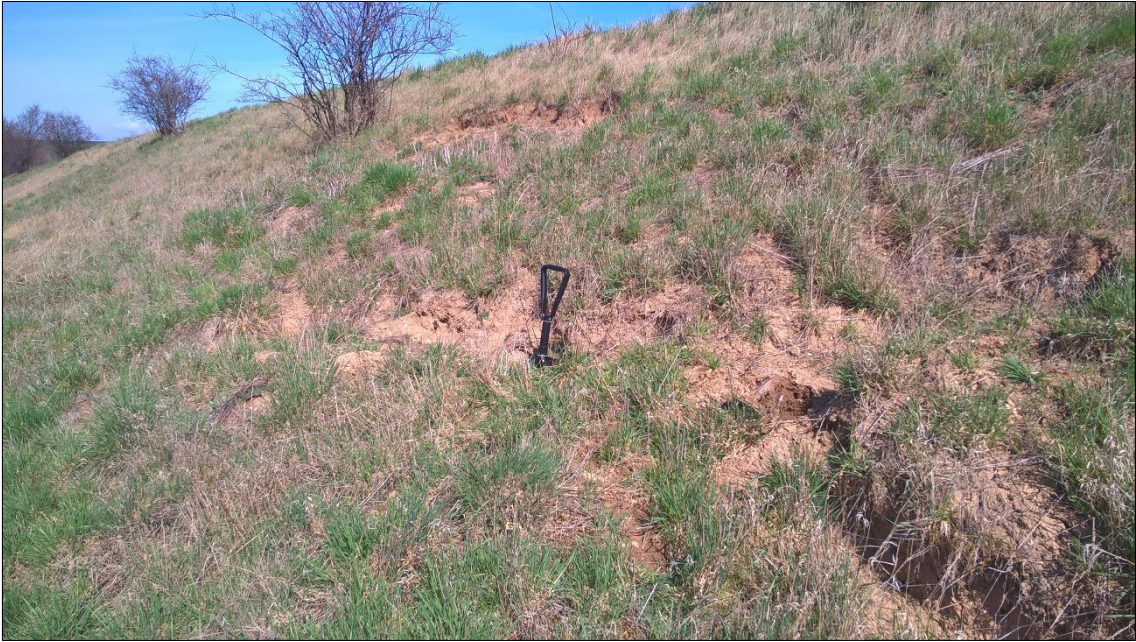
V zářezových úsecích trasy bylo dokumentováno velké množství zátrhů či mělkých svahových deformací. Zpravidla vznikají v zeminách, velmi často jsou vázány na výskyt sprašového pokryvu v místě zářezu. Výška odlučné hrany (je-li vytvořena) je pouze několik dm, vzdálenost přesunutých hmot je v řádu prvních jednotek metrů. Z hlediska jejich rozsahu se obvykle nejedná o příliš závažné poruchy, nicméně mohou být předzvěstí větších deformací.

Obr. č. 1: Příklad mělké svahové deformace v zářezovém úseku Stehelčeves.

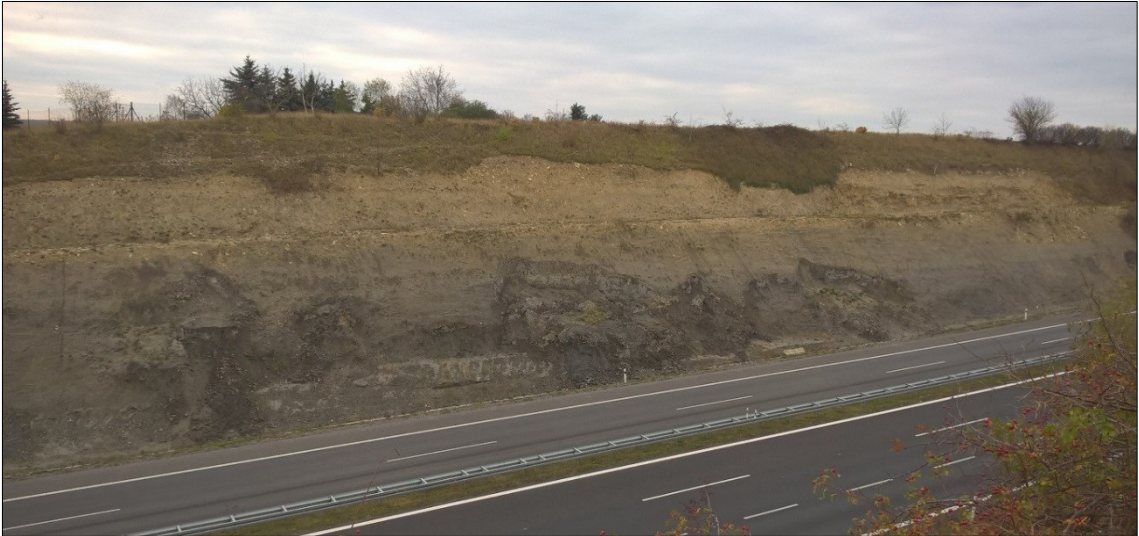
Sesuv vzniklý v podzimních měsících roku 2017 v křídových jílovcích, které nasedají na jemnozrné pískovce (viz podrobná charakteristika zářezu Brandýsek, kap. 7.1.). K sesuvu došlo po odkrytí části sv. svahu zářezu při sanačních pracích. Sklon spodní etáže daného svahu je 1 : 1. Výška odlučné hrany je 1,5 – 1,8 m, šířka sesuvu je 50 m. Sesuv vznikl porušením svahu v důsledku odtěžení povrchu a následné degradace odkrytých křídových jílovců, které velmi rychle podlehly zvětrávacím procesům. Sanace sesuvu proběhla v rámci budování sanačních opatření části svahu, proběhlo odtěžení sesunutých hmot, provedeno překrytí ocelovou sítovinou a zajištění svorníky, v patě zářezu byla vybudována přitěžovací lavice z armokošů.

Obr. č. 2: Sesuv v zářezovém úseku Brandýsek.

Během terénní dokumentace zářezu byl v sv. svahu dokumentován plošný sesuv, vzniklý odtěžením povrchu při sanačních pracích. Výška odlučné hrany je 1,5 – 1,8 m, šířka sesuvu je 50 m. vzdálenost přemístění je v řádu prvních jednotek m. Příčinou vzniku sesuvu je rychlé zvětrání a degradace jílovitých hornin, které mají ve zcela zvětralém stavu charakter zemin a naprosto odlišné geotechnické vlastnosti.

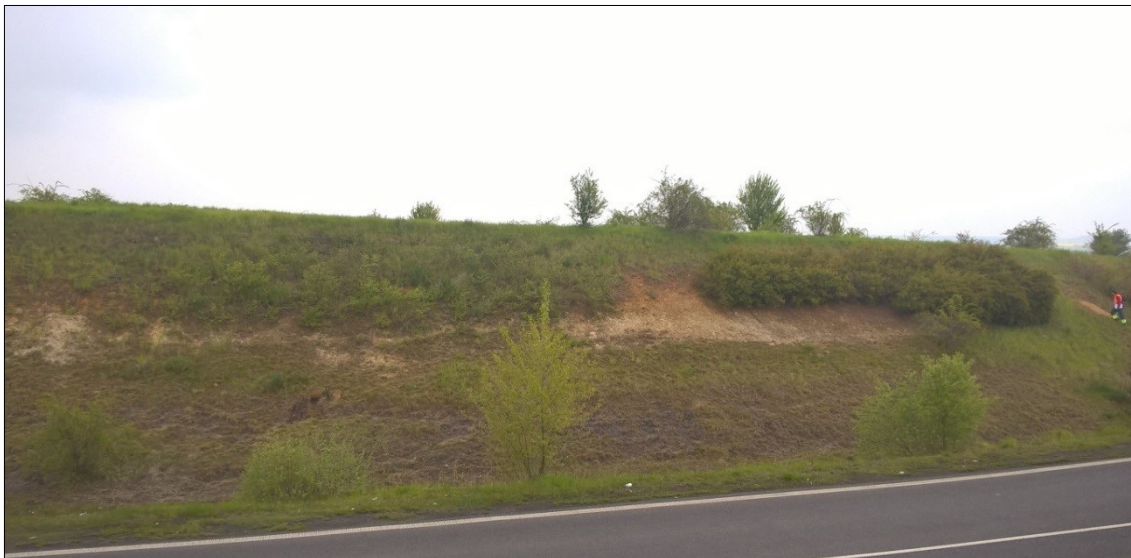
V jižním svahu zářezu se ve sprašovém pokryvu vyvinul sesuv frontálního tvaru o šířce 20 m. Jedná se o již uklidněný sesuv, celková vzdálenost přemístění je 4 m, sesuv byl zastaven tělesem komunikace. Vzhledem k výronům vody na rozhraní spraší a jílovců v období zvýšených srážek stále pravděpodobně dochází k negativnímu ovlivnění části svahu zářezu a nelze vyloučit výskyt dalších svahových deformací.

Obr. č. 3: Sesuv v zářezovém úseku Slaný-křížení.

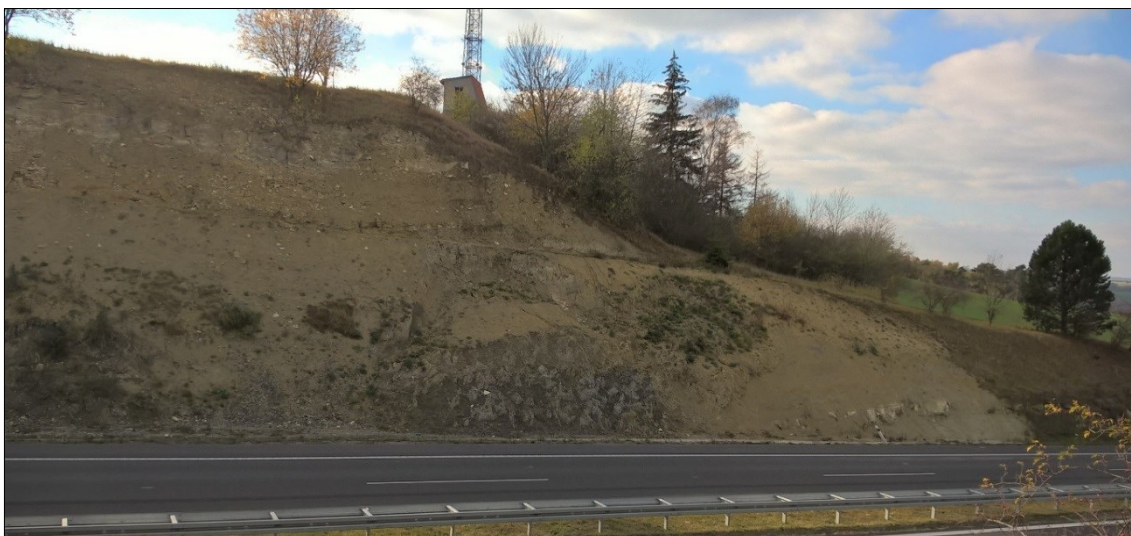
Prakticky totožný případ sesuvu jako v zářezu Brandýsek, sesuv vzniklý v křídových jílovcích nasedajících na jemnozrnné pískovce, k sesnutí došlo po odkryvu jílovců při provádění sanačních prací v sv. svahu konečné části zářezového úseku. Sklon svahu je v tomto případě 1 : 1,25. Výška odlučné hrany je 2 m, šíře sesuvu činí 11 m. Sanace sesuvu proběhla opět v průběhu sanace části svahu zářezu, obdobným způsobem jako při sesuvu v zářezu Brandýsek, tj. odtěžením sesutých hmot a následným přísypem kameniva a překrytím ocelovou síťovinou.

Obr. č. 4: Sesuv v zářezovém úseku Knovíz.

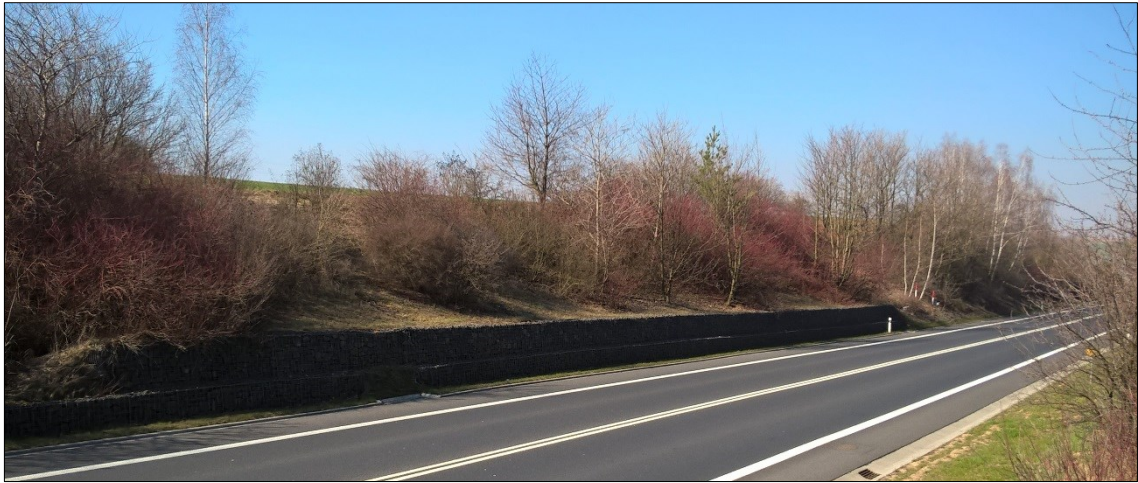
Sesuv evidovaný v mapové aplikaci ČGS *Svahové nestability* byl v severním svahu zářezového úseku Třebíz (k. ú. Hořešovice), s. km cca 31,5 (v mapové aplikaci je chybně lokalizován cca 600 m jv. od skutečné polohy, mimo trasu komunikace) zaznamenán v r. 2003 a jeho zevrubná dokumentace je součástí Zprávy o zvýšeném výskytu sesuvů v České republice v zimním období 2002/2003 (Rybář et Novotný, 2003).

Sesuv byl 9 m dlouhý, 11 m široký, s mocností deformace cca 1 m. Vznikl v sedimentárních horninách líšského souvrství (permokarbon) a příčinou jeho vzniku bylo nasycení svrchních partií horninového prostředí srážkovou vodou (Rybář et Novotný, 2003).

Sesuv byl následně sanován, byla vybudována odvodňovací šterková žebra a přitěžovací lavice z armokošů.

Obr. č. 5: Místo sesuvu v zářezovém úseku Třebíz.

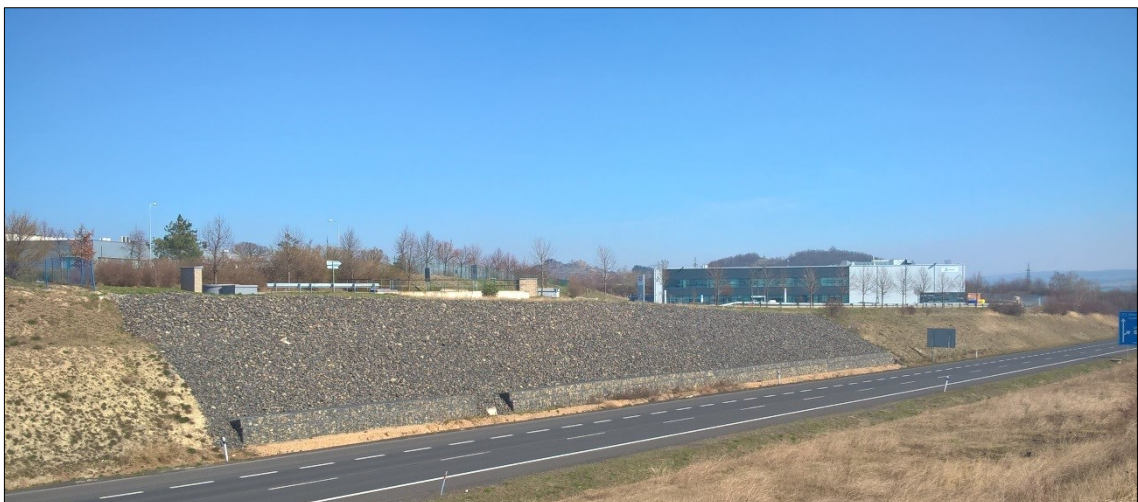
Druhou svahovou deformací evidovanou v mapové aplikaci ČGS *Svahové nestability* v trase zájmové komunikace je sesuv v jižním svahu zářezového úseku Louny-prům. zóna, s. km cca 45,1 – 45,4. Záznam je v mapové aplikaci uveden bez dalších detailů, není datován, sesuv je pouze uváděn jako uklidněný. S největší pravděpodobností vznikl ve zvětralých křídových jílovcích jizerského souvrství. Lokalizace odpovídá vybudovanému sanačnímu opatření v jižním svahu daného zářezu, kde byla pravděpodobně provedena skrývka sesutých zemin a hornin, následně byl svah důsledně odvodněn, přesypán hrubým kamenivem a na jeho úpatí byla vybudována přitěžovací lavice z armokošů.

Obr. č. 6: Místo archivní svahové deformace v zářezovém úseku Louny-prům. zóna.

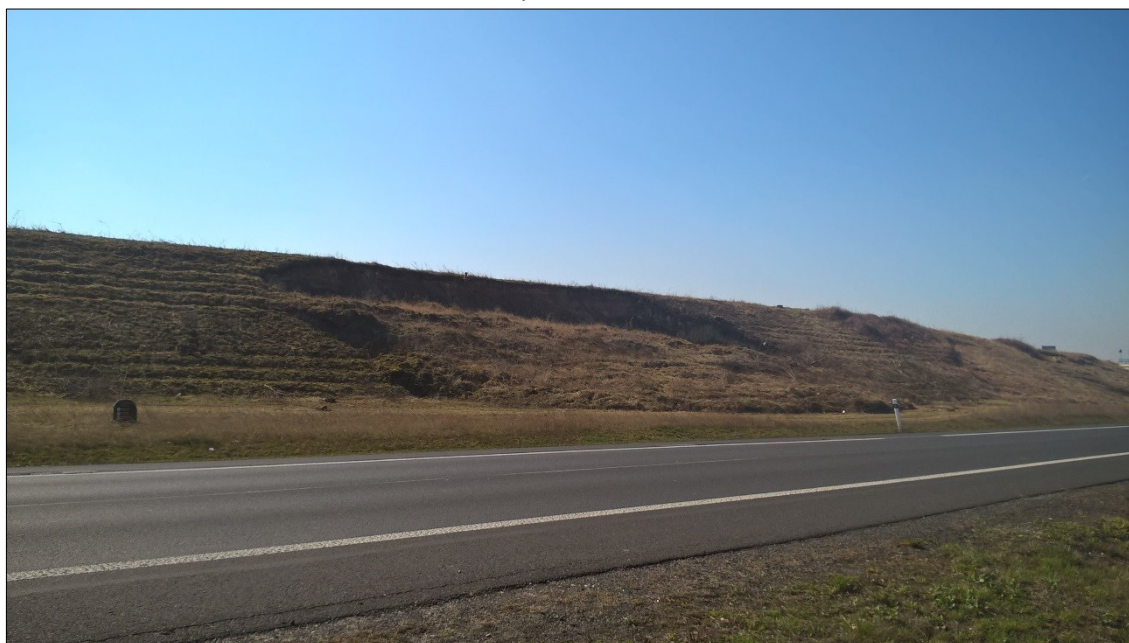
V místě mimoúrovňového křížení se silnicí I/28 vznikly tři rozsáhlé svahové deformace charakteru plošných sesuvů. Sesuv č. S1 je patrně nejstarší ze svahových deformací, odlučná plocha je pravděpodobně vyvinuta v jílu či zvětralém jílovcu, v nadloží se nacházejí terasové fluviální sedimenty. Výška odlučné hrany je 2,6 – 2,8 m, šířka sesuvu je 30 m. Akumulační oblast se nachází v rozšířené části zářezu, stávající komunikaci sesuv nezasáhl, akumulaci oblast však významně zasahuje do plochy rozšíření zářezového úseku. Další dva sesuvy jsou pravděpodobně jen dočasně uklidněné, jsou vyvinuty v těsné blízkosti sesuvu S1. Odlučné hrany je vysoké 0,8 – 1 m, dokumentovány byly odlučné trhliny, které mohou při naplnění srážkovou vodou iniciovat opětovný pohyb sesuvu.

Obr. č. 7: Sesuv S1 v zářezovém úseku Louny-křížení.

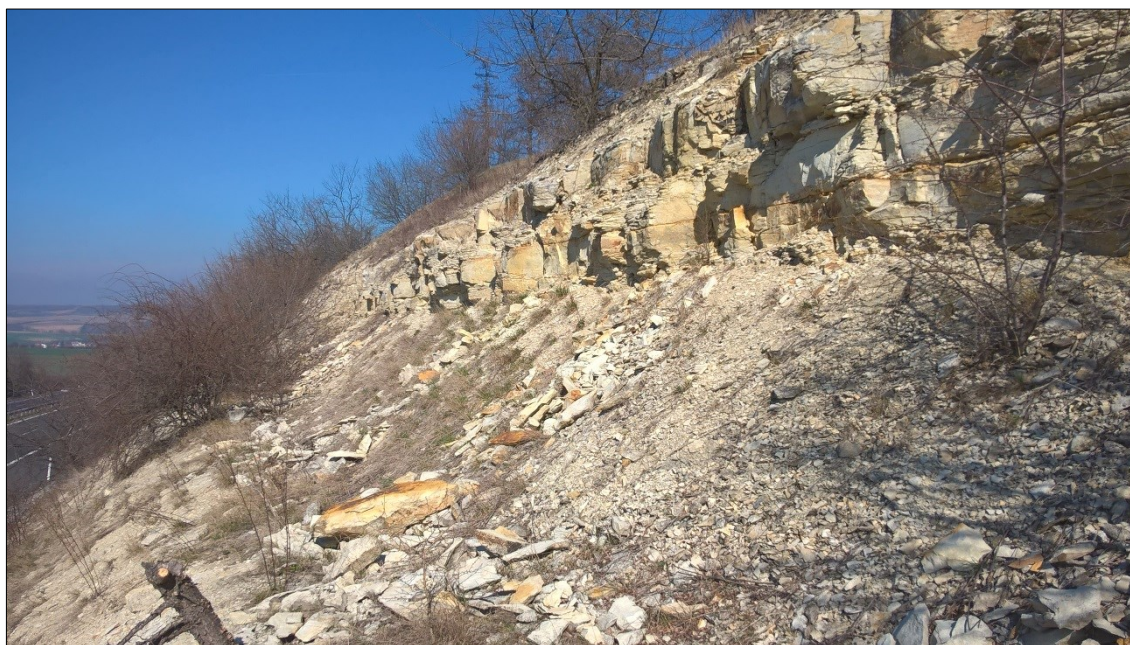
Skalní řícení je definováno jako náhlý rychlý pohyb horninových mas, při kterém se uplatňuje volný pád (Záruba et Mencl, 1974). V zájmovém území k němu dochází zejména v těch zářezových úsecích, které obnažují pevné křídové horniny charakteru opuk, pískovců nebo prachovců, které jsou často vlivem přípovrchového rozvolnění i tektonického postižení rozpučány podél více či méně pravidelných sítí diskontinuit. Jedná se nejčastěji o opadávání úlomků, ojediněle i větších bloků hornin, které postupně podléhají zvětrávacím procesům. Nepříznivým vlivem pro stabilitu skalních bloků je samotný provoz pozemní komunikace, při kterém dochází k antropogenně-seismickému ovlivnění skalních bloků.

Obr. č. 8: Opadávání úlomků a bloků ze stěny charakteru skalního řícení v zářezovém úseku Knovíz.

V současné době je zářez bez kritických svahových deformací. Dochází však k poměrně četným skalním řícením bloků hornin GT2 ve svrchní etáži nad přerušovací lavicí. Tato řícení by měla být zachycena vybudovaným ochranným plotem na přerušovací lavici. Je nutné podrobovat zářez pravidelným revizím, sledovat a hodnotit funkčnost vybudovaných sanačních opatření a dokumentovat případné projevy svahových deformací. Účinným opatřením by byla úprava sklonu svahů a jejich ochrana proti erozi, ale s ohledem na majetkové poměry a rozsahy současných záborů není takové řešení reálné.

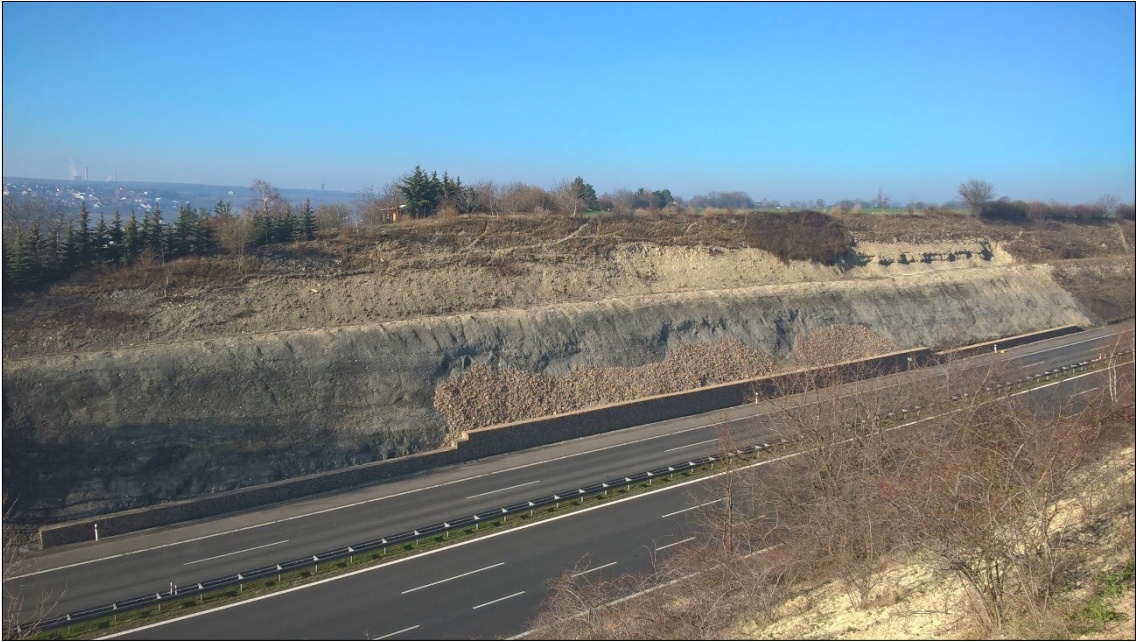
V úvodní části sv. svahu probíhaly mezi lety 2016 – 2019 sanační práce, které byly průběžně dokumentovány. Ve spodní etáži byla provedena skrývka zvětralých povrchových vrstev hornin a začištění masivu. V průběhu těchto prací došlo k výše popsaným svahovým deformacím. Akumulace těchto deformací byly odtěženy a tato místa byla dosypána kamenivem. Následně bylo provedeno překrytí ocelovou síťovinou a její zajištění injektovanými svorníky. Na oddělovací lavici byl vybudován záchytný plot opět z ocelové síťoviny a svorníků. Na úpatí svahu byla vybudována přitěžovací lavice z armokošů.

Obr. č. 10: Úvodní část sv. svahu zářezového úseku Brandýsek po dokončení sanačních prací.

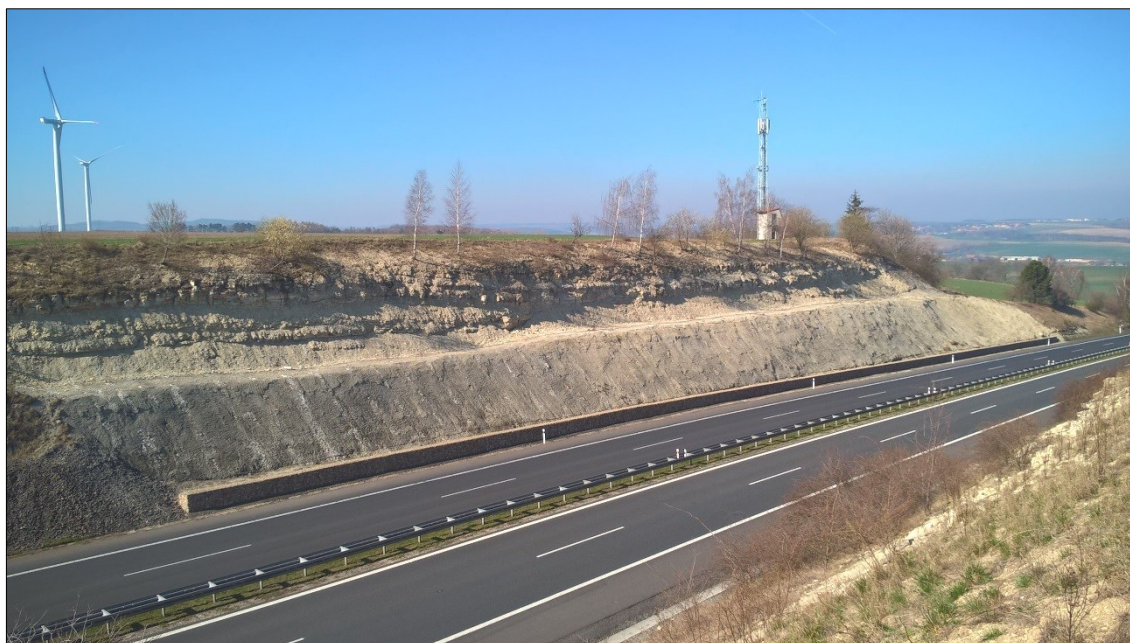
V zářezovém úseku jsou místy vybudovaná sanační opatření ve formě přítěžovacího násypu z kameniva. V letech 2016 – 2019 probíhaly v konečné části sv. svahu zářezu obdobné sanační práce jako v zářezu Brandýsek. Ve spodní etáži byla provedena skrývka zvětralých povrchových vrstev hornin a začištění masivu. V průběhu těchto prací došlo k výše popsaným svahovým deformacím. Akumulace těchto deformací byly odtěženy, následně bylo provedeno překrytí ocelovou síťovinou a její zajištění injektovanými svorníky. Na oddělovací lavici byl vybudován záchytný plot opět z ocelové síťoviny a svorníků. V patě svahu byla vybudována přítěžovací lavice z armokošů o délce ± 140 m.

Obr. č. 12: Konečná část sv. svahu zářezového úseku Knovíz po dokončení sanačních prací.

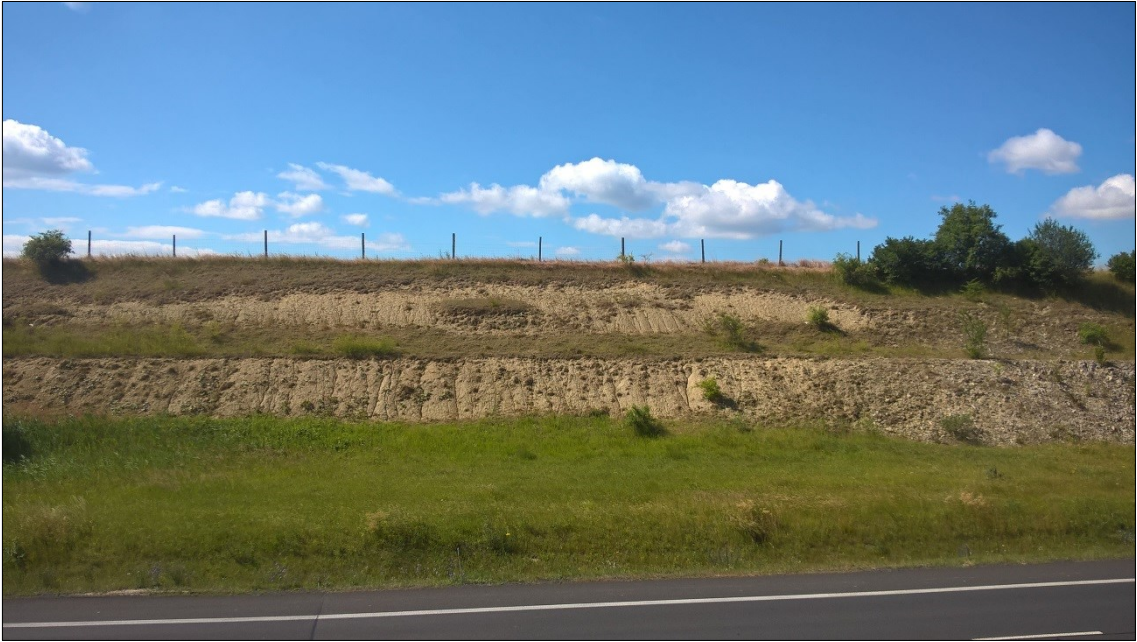
V mapové aplikaci České geologické služby Svahové nestability je v jižním svahu zářezu zaregistrována svahová deformace ve formě uklidněného sesuvu. K této svahové deformaci nejsou dostupné další detaily či dokumentace. Plošný rozsah deformace odpovídá rozsahu vybudovaného sanačního opatření, lze tedy předpokládat, že docházelo ke svahovým deformacím ve spraších a podložních jílovcích (GT3).

Obr. č. 14: Sesouvání sprašového pokryvu v zářezovém úseku Louny-prům. zóna.

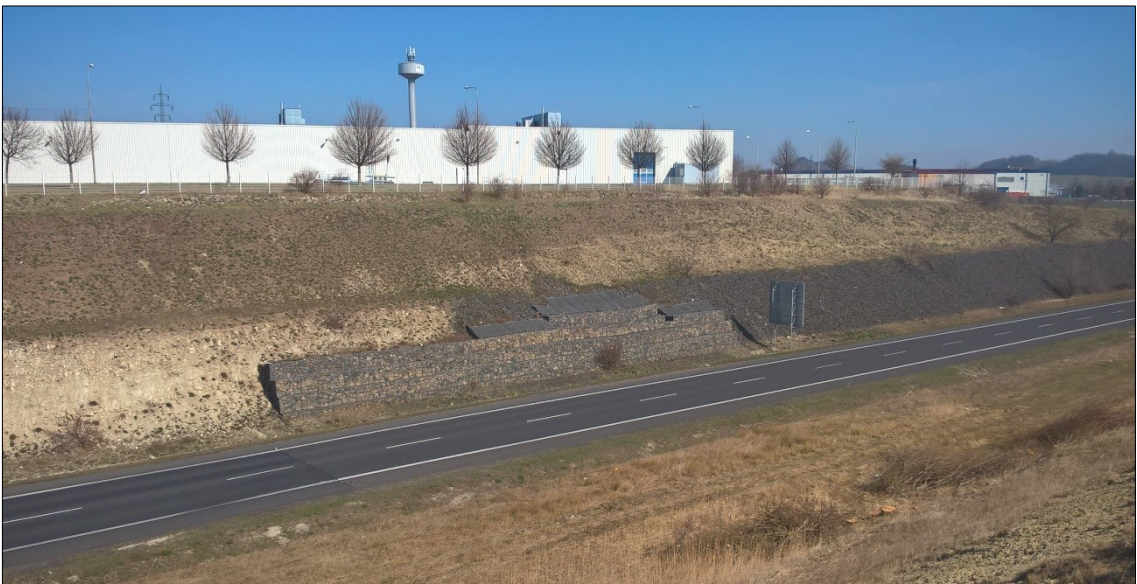
V zářezovém úseku jsou v jeho jižním svahu vybudována poměrně masivní sanační opatření. Poruchy svahu jsou vázány na jílovce GT3 spolu s průběhem tektonického rozhraní. V úvodní části je vybudována přitěžovací lavice z armokošů a celý svah byl přesypán hrubým kamenivem. Ve střední části je přísyp kameniva proveden pouze na spodní etáži pravého svahu. V místě probíhajícího zlomu je v jižním svahu vybudována zárubní stěna z armokošů.

Obr. č. 15: Zárubní stěna v jižním svahu zářezu Louny-prům. zóna (místo průběhu tektonického porušení).

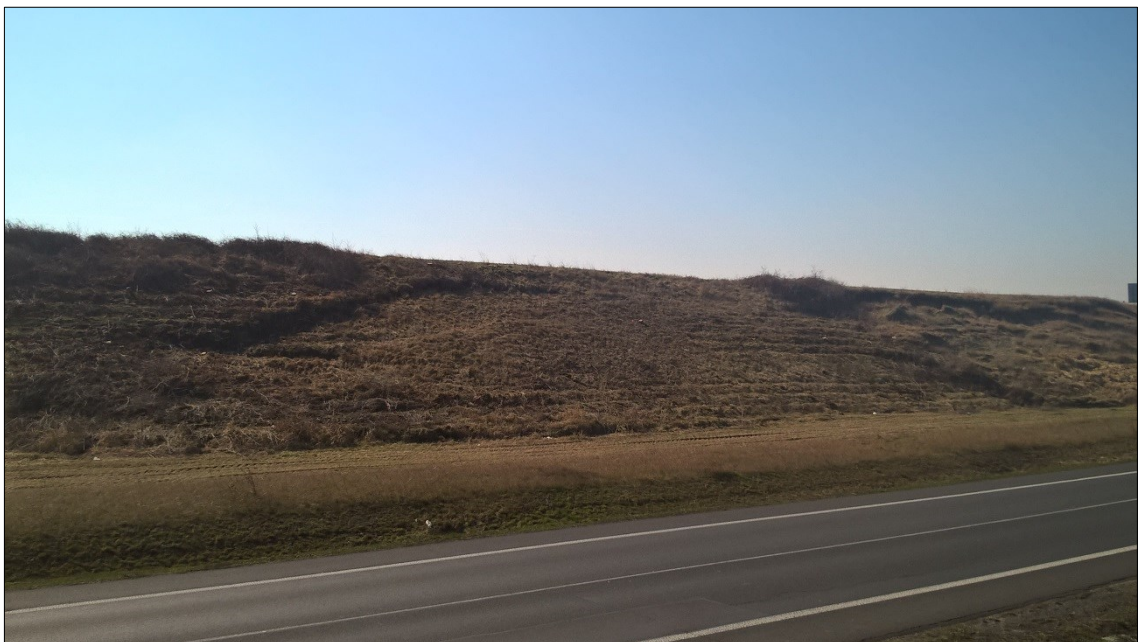
Sesuv S2: velmi pravděpodobně aktivní či dočasně uklidněný sesuv, u kterého lze předpokládat jeho další vývoj. Jeho šířka je cca 40 m, odlučná hrana je vyvinuta jen částečně, dochází k zátrhům a vývoji odlučných trhlin.

Obr. č. 17: Sesuv S2 v zářezovém úseku Louny-křížení.

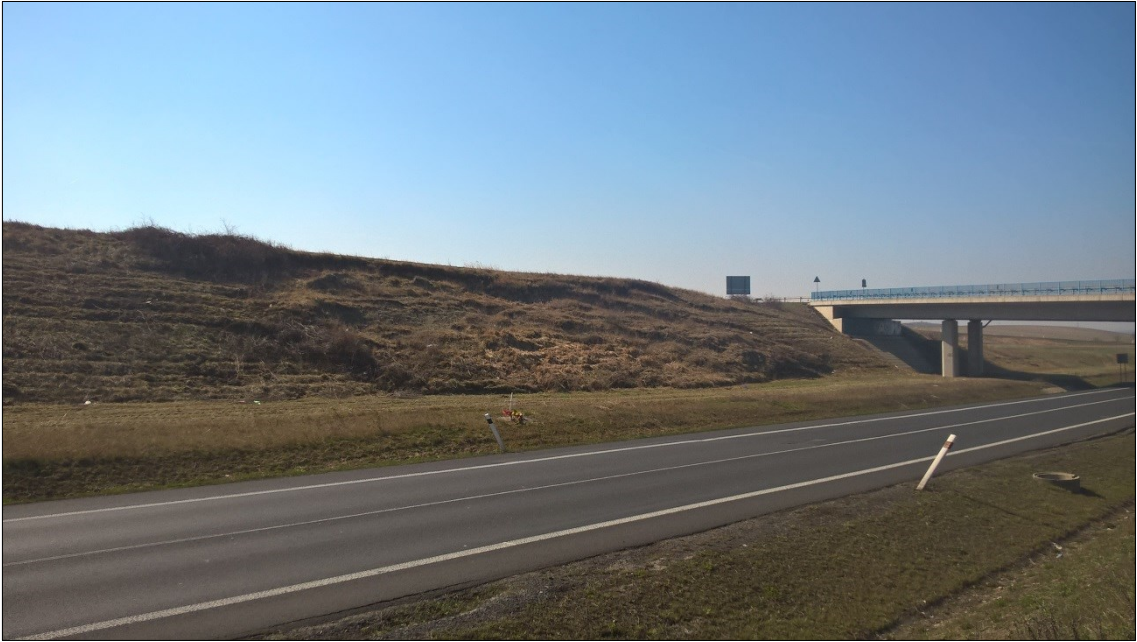
Sesuv S3: Sesuv o šířce 40 m, výška odlučné hrany je 0,8 – 1,0 m. Vzdálenost přemístění je \approx 5 m, celková délka sesuvu je 20 m.

Obr. č. 18: Sesuv S3 v zářezovém úseku Louny-křížení.
