**DIAGNÓSTICO AMBIENTAL DE LA SUBCUENCA RÍO AGUACLARA EN EL
MARCO DE LA FORMULACIÓN DEL PLAN DE ORDENACIÓN Y MANEJO DE
LA CUENCA DEL RÍO BOLO**

**Trabajo de Pasantía para optar al título de Administrador del Medio Ambiente
y de los Recursos Naturales**

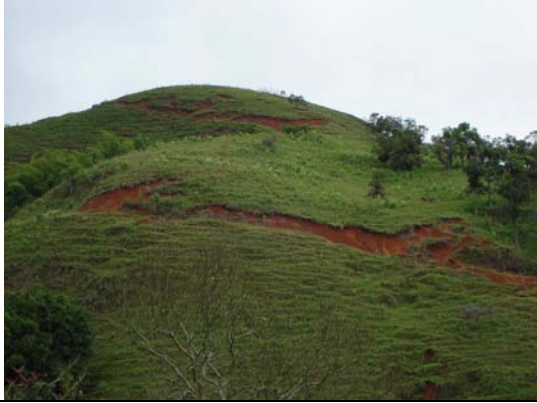
1. Erosión vereda Chontaduro	2. Transito de vehículos pesados Corregimiento Barrancas

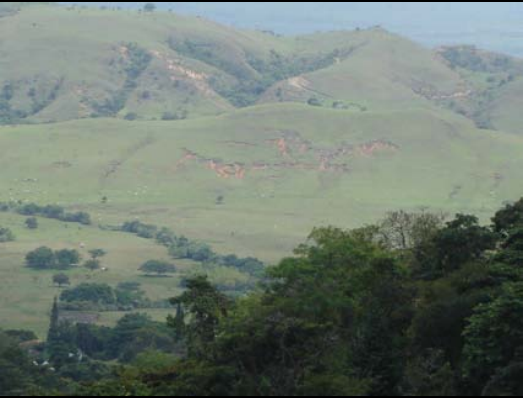
3. Río Aguaclara	4. Cárcavas corregimiento La Ruiza
