厦门大学艺术学院扩建

摘要:对厦门大学艺术学院扩建设计过程进行剖析,从整体设计、空间层次等几方面探究校园建筑的扩建与整合,找寻存在于特定局部的重要性与环境整体的一致性之间的微妙平衡。

The Expansion of Art College of Xiamen University

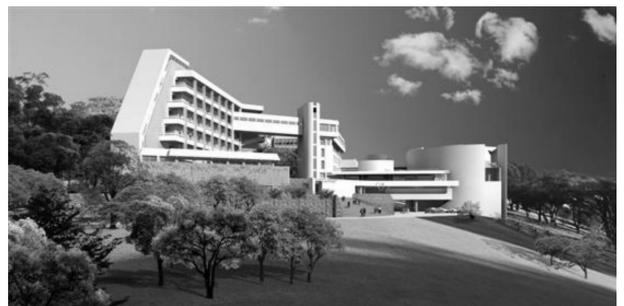
艺术学院周边用地紧张,此次扩建用地位于原大楼南侧(现地面停车场)。场地中的车道成为设计条件之一,因用地限制,无法改道,然车道的存在又会阻隔新老建筑,对此的解决方案是局部架空,保留原有道路关系,让新老建筑分而不断。

此层主体部分为雕塑工作室,将其布置于此便于大型重物进出,且两层通高空间,并设置5T桁车。能提供原来没有的粗犷而结实的工作室空间,以满足雕塑室的特殊功能需求。

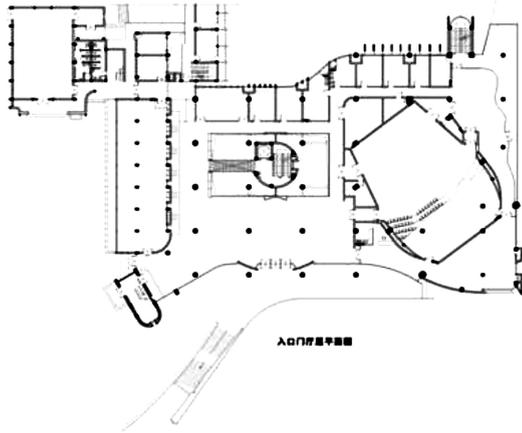
厦门大学艺术学院与欧洲著名艺术家合作,于1999年11月建立了“中国厦门大学欧洲艺术中心”,中心位于场地西侧,为了将其纳入整体中,重新设计原入口大台阶,将原来的直跑台阶改为二次转折台阶,利用平缓而开敞的休息平台连接艺术

中心和美术馆,此平台将两个展厅连接,亦可做室外展览场所,解决原展厅空间不足的现实问题。原艺建筑为山地建筑,所以必须严格保护现有建筑的档土墙,对局部重新设计再还原档土墙谨慎处理。其中庭同时是生态的,与底层架空车道相连,空气循环流通,起到拔风的效果。
