中華水土保持學報, 41(4): 333-342 (2010)

## 莫拉克颱風引致吉露部落崩塌之案例研究

## Case Study of Ji-Lou Landslide Triggered by Typhoon Morakot

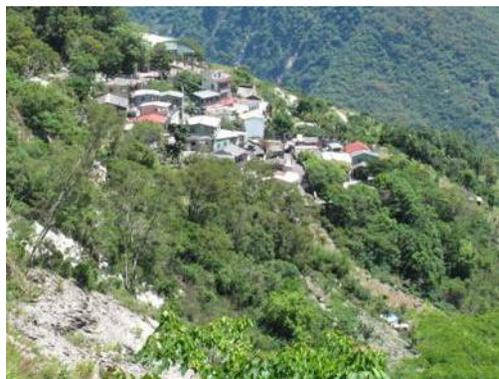
(a) 吉露調查範圍全景

吉露部落位於隘寮北溪中游河床傾斜台地上，可經由省道台 24 線前往，約於 46 公里處左轉往下即可到達。根據歷史災害記錄研判颱風豪雨為近期引致台 24 線與吉露聯外道路沿線柔腸寸斷之首因，如民國 95 年之 612 水災、民國 96 年 9 月下旬連日豪雨及民國 97 年 9 月中、下旬之卡玫基與鳳凰颱風等均造成聯外道路多處中斷、居民斷水斷糧等情事。綜合研判其降雨誘發崩塌潛勢甚高，故本研究團隊於民國 98 年執行「易淹水地區上游集水區地質調查及資料庫建置」之「集水區水文地質對坡地穩定性影響之調查評估」計畫時，即劃定涵蓋吉露部落於內的吉露調查範圍進行研究。圖 1(a)為吉露調查範圍全景，調查範圍長約 250 公尺，寬約 210 公尺，面積約達 4.8 公頃。莫拉克颱風後因下邊坡區域產生嚴重崩塌災害，災後即被評定

圖 1 吉露調查範圍全景及莫拉克颱風災後影像

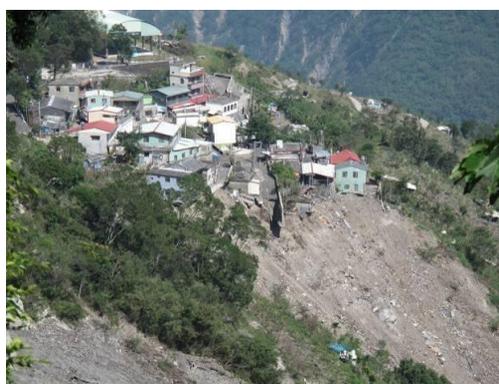
(b) 災後下邊坡區域崩塌影像

為不安全部落而全體遷村，災後照片如圖 1(b)所示。

莫拉克颱風過後,調查範圍西側及南側皆有大型的岩屑崩滑,使得對外道路(台24線)完全中斷,吉露村形同孤島。在吉露調查範圍內,由上邊坡至下邊坡皆有張力裂縫產生,上邊坡產生之張力裂縫,裂縫落差1公尺,下邊坡則因溪溝坡趾侵蝕,直接崩滑(見圖1(b))。整體來說,吉露調查範圍內滑動即可分為此三階,目前下邊坡已崩滑,而未崩滑之邊坡亦相當不穩定,應予以注意。

及 3 口傾斜觀測管 (FH-21、FH-23 及 FH-25)。綜上所述，本研究於吉露調查範圍內同步進行降雨量、地下水位、地中變形及地表變形等監測工作，表 2 彙整各監測項目、監測設備、數量、記讀方式及監測頻率等資訊，圖 4 則為現地儀器配置圖。惟莫拉克颱風後因下邊坡區域產生嚴重崩塌災害 (見圖 1(b)所示)，導致該區域 FR-02 雨量站、FH-23 及 FH-25 水位觀測井、3 口傾斜觀測管、及數處地表固定規標 (TFA-01、TFA-03、TFA-04、TFA-05) 等監測設備損毀或喪失功能。所幸 FH-21 水位觀測井有記錄到莫拉克颱風期間完整的水位變動資料，本研究再輔以阿禮雨量站資料進行降雨誘發崩塌潛勢評估工作，相關監測成果併於分析成果中呈現。

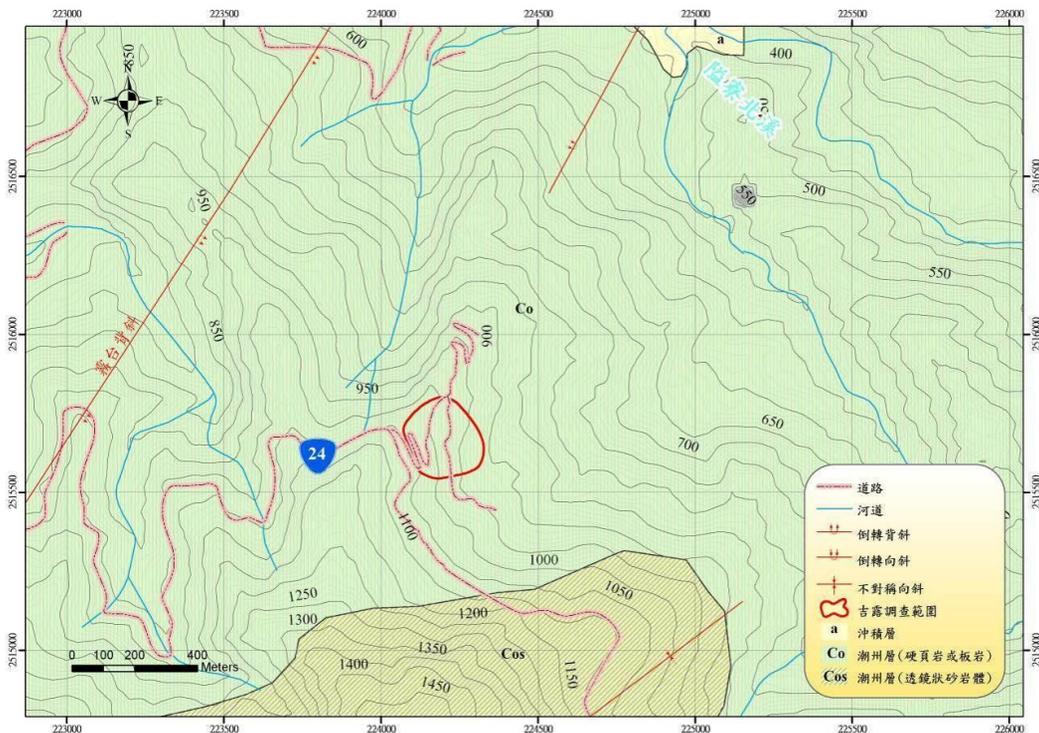
圖2 吉露調查範圍區域地質圖

吉露調查範圍主要地勢西高東低，坡面朝東，坡度約 25°，位於隘寮北溪流域，海拔約 900~1,100 公尺。調查範圍坡頂有一東北-西南向稜線通過，坡趾則有板岩碎屑崩滑，依此作為調查範圍之參考邊界，另外在調查範圍北側，為隘寮北溪支流切過，坡度亦約為 25°，對吉露調查範圍亦有相當影響。此調查範圍並無 1/50,000 地質圖幅可參考，因此根據高屏溪流域地質圖（圖 2，中興工程顧問公司，2009），調查範圍內所屬地層為潮州層。潮州層地質時代上可對比脊樑山脈帶的廬山層或西部麓山帶的打鹿頁岩，岩性以硬頁岩或板岩為主，間夾透鏡狀變質砂岩體，雖岩性主要為板岩，但各溪流域內變質砂岩多寡有所變

化,厚度可達數十公尺或上百公尺,且大都為透鏡狀體,空間的延伸不遠。在吉露調查範圍四周有霧台背斜及兩未命名之褶皺構造,皆為東北-西南走向,但並未通過本調查範圍。

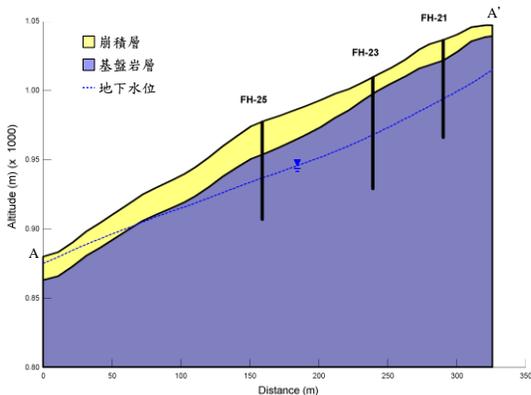
圖 3 吉露調查範圍水文地質概念模型

地表地球物理調查;(5)岩體裂隙位態調查;(6)裂隙岩體水力試驗;(7)電井測調查;(8)地下水流速調查;(9)未飽和層土壤含水特性試驗;(10)土壤與岩石力學試驗等,各項調查工作之目的與用途如表1所示(鍾明劍等人,2008)。調查成果可參考「集水區水文地質對坡地穩定性影響之調查評估」成果報告(財團法人中興工程顧問社,2009),調查成果除可掌握各地層水文地質參數、架構水文地質概念模型(如圖3所示)外,亦可協助釐清可能之潛在滑動面範圍及提供監測儀器布置規劃之參考。

及 SIGMA/W 等模組進行耦合分析 (coupled analysis)。本研究採圖 4 中 AA' 線作為分析時所選用之剖面線, 此分析剖面始自頂部稜線經 FH-21、FH-23、FH-25 等鑽孔至底部溪溝為止, 所建置之水文地質概念模型如圖 3 所示。圖 6 為水文地質概念模型的水力及位移邊界條件, 降雨入滲及滲流分析時, 將左側邊界 (AS) 設定為定水頭邊界, 其值等於坡趾處溪溝的水位高程; 右側邊界 (RB) 設定為定水頭邊

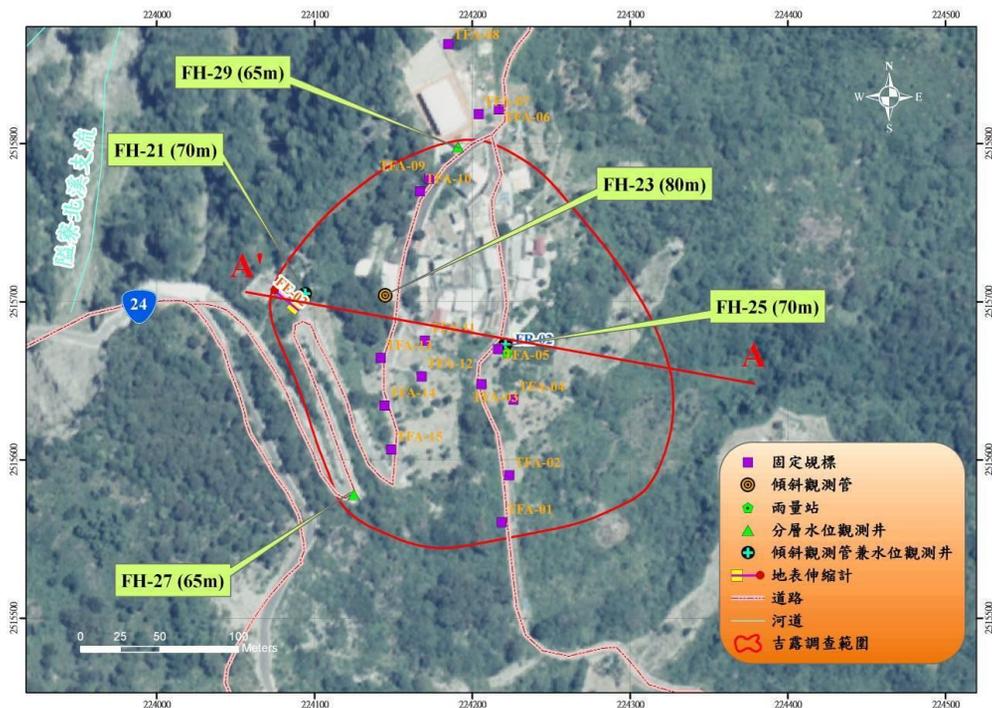
圖 4 吉露調查範圍監測儀器布置圖 (影像年份: 2005 年)

吉露調查範圍內設置 1 組雨量站 (FR-02)、1 組地表伸縮計 (FE-02)、2 口全孔水位觀測井 (FH-21、FH-25)、2 口分層水位觀測井 (FH-27、FH-29)、15 處地表固定規標點 (TFA-01~TFA-15)

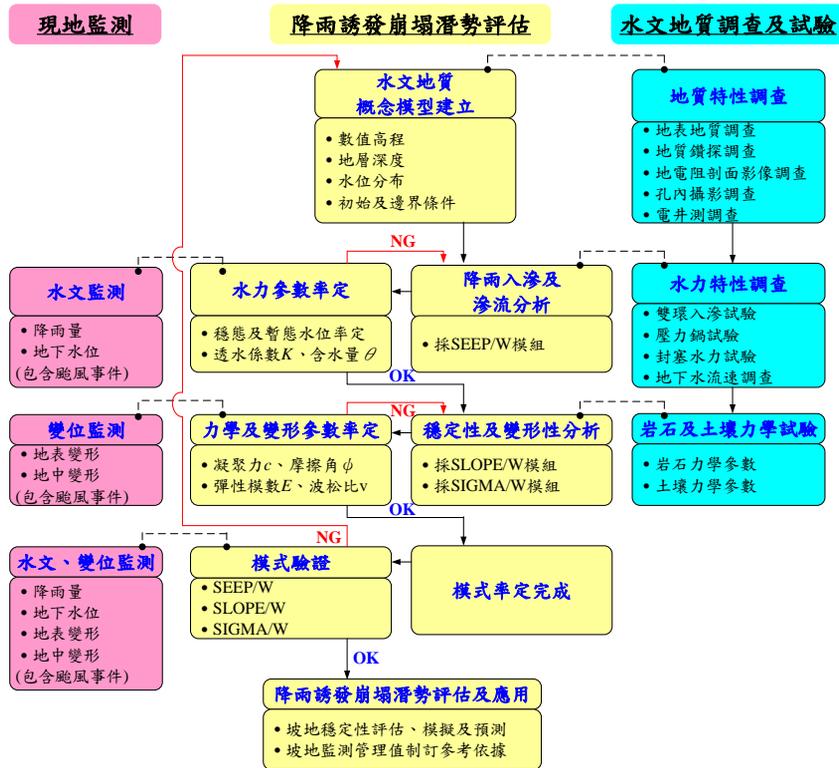
圖 5 降雨誘發崩塌潛勢評估流程圖

圖 5 為本研究進行降雨誘發崩塌潛勢評估之流程圖，旨在呈現前述各項水文地質特性調查、試驗、監測與分析程序間的整合應用關係。其中降雨誘發崩塌潛勢評估係採 GeoStudio 程式 (GEO-SLOPE International Ltd., 2007) 內 SEEP/W、SLOPE/W

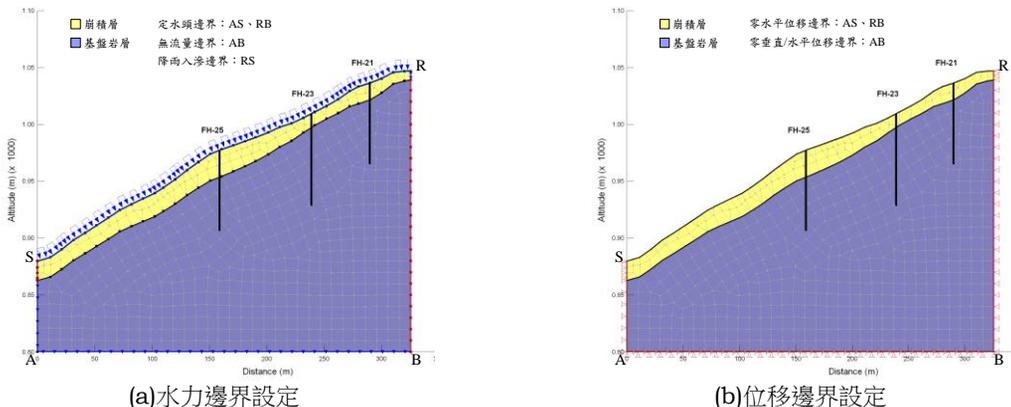
圖 6 吉露調查範圍水文地質概念模型與邊界條件

界, 其值參考 FH-21 觀測井水位紀錄; 模型底部 (AB) 設定為無流量邊界; 坡面 (RS) 則設定為降雨入滲邊界。穩態滲流分析時係參考年平均雨量作設定, 暫態滲流分析時則設定為監測所得之降雨量。變形性分析時, 左、右兩側 (AS、RB) 水平方向設為零位移邊界, 模型底部 (AB) 之水平及垂直方向均設為零位移邊界。

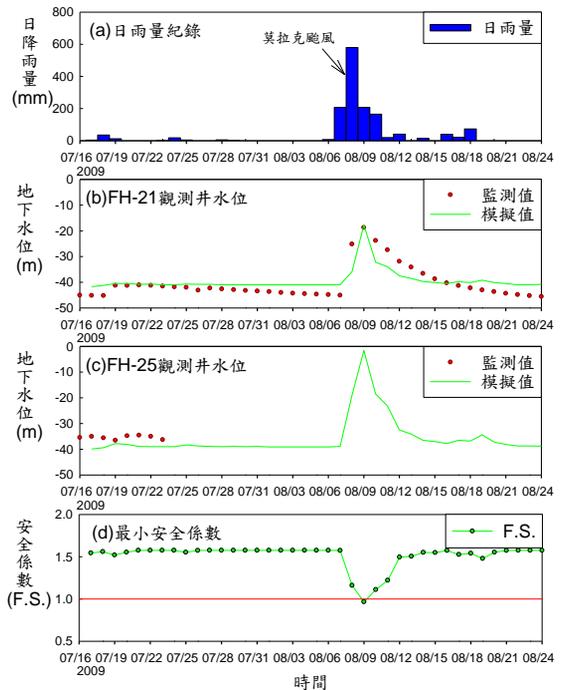
圖 7 吉露調查範圍降雨誘發崩塌潛勢評估分析成果  
Fig.7 Analysis results of rainfall-induced Ji-Lou landslide hazard assessment

穩態滲流分析旨在擬合 AA' 分析剖面上 FH-21 及 FH-25 水位觀測井之常時水位，由圖 7 之監測資料可知，莫拉克颱風前 FH-21 與 FH-25 常時水位分別約於地表下 41~45 公尺及 34~36 公尺間。暫態滲流分析係以前述穩態滲流邊界及常時地下水位作為初始條件，並設定坡面為降雨入滲邊界，以模擬降雨條件下垂直入滲及地下水滲流引致水位變化之情形。降雨入滲邊界採 2009/7/16 至 2009/8/24 之降雨量，期間歷經莫拉克颱風事件，如圖 7(a) 所示。由圖可知莫拉克颱風期間於吉露調查範圍的累積雨量約 1,167 公釐，最大日雨量發生於 2009/8/8，所量得之日雨量達 580 公釐，屬於中央氣象局定義之超大豪雨事件。

圖 7(b) 為 FH-21 觀測井水位紀錄，監測資料顯示莫拉克颱風前之地下水位約於地表下 41~45 公尺（設定為常時水位），颱風期間水位變化幅度可抬升至地表下 18.8 公尺，抬升約 22 公尺。分析成果顯示此模擬分析結果與監測資料相當一致，驗證本模式可大致掌握莫拉克颱風期間水位抬升及消散行為。圖 7(c) 為 FH-25 觀測井水位紀錄，7/16~7/23 之地下水位約於地表下 34~36 公尺，7/24 後之監測資料受莫拉克颱風影響而有漏失，此模擬結果僅提供莫拉克颱風期間 FH-25 觀測井水位抬升及消散行為之研判參考，模擬結果顯示颱風期間水位變化幅度可抬升至地表下 1.6 公尺，約抬升 34 公尺。由 FH-21 觀測井水位分析成果可知，本研究所建置之分析模型已可初步擬合颱風前之常時水位並掌握颱風期間水位之抬升及消散行為，另可提供模擬莫拉克颱風期間 FH-25 觀測井水位之變動行為。

吉露調查範圍於颱風前常時安全係數評估成果顯示最小安全係數之滑動塊體位於下邊坡處且滑動弧約切過崩積層與基盤岩層交界面，其安全係數為 1.57，研判吉露調查範圍常時處於穩定狀態。莫拉克颱風期間，吉露調查範圍之安全係數變化可見圖 7(d)。結果顯示在莫拉克颱風期間，吉露調查範圍安全係數於 2009/8/7 自 1.57 開始降低，2009/8/9 之安全係數降至 0.97 時達到破壞條件。圖 8 為莫拉克颱風期間穩定性分析成果，分析所得滑動塊體介於坡中至坡趾處（涵蓋 FH-25 孔位），滑動深度最深可達崩積層與基盤岩層交界面，此結果與莫拉克颱風後現勘成果相

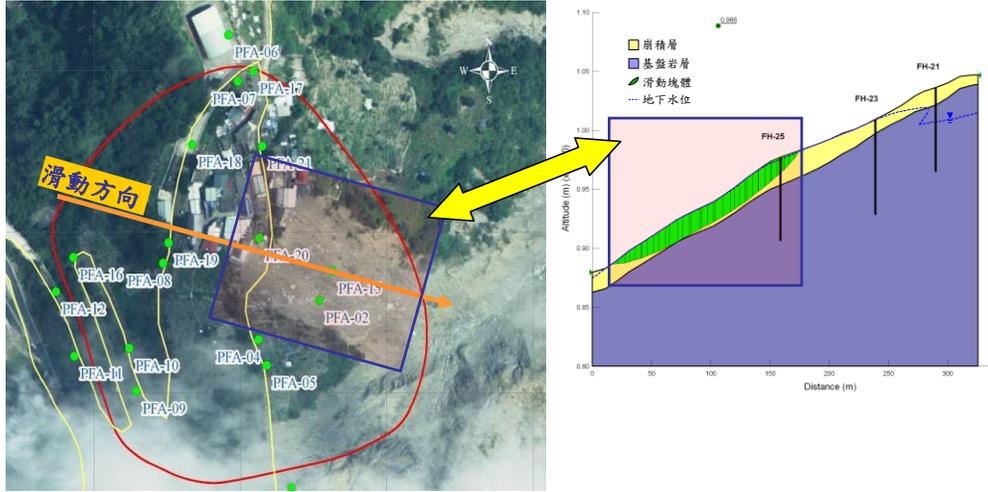
圖 8 吉露調查範圍莫拉克颱風期間穩定性評估及驗證

符，顯示此模型具有良好的模擬能力與正確性。

2. 綜合監測及災後現勘成果可知，吉露調查範圍內滑動可分為上邊坡張裂、坡面塌陷、下邊坡崩滑等三階，就現場破壞表徵顯示未崩滑之上邊坡亦相當不穩定，具有漸進式破壞之跡象。
3. 穩定性分析成果指出颱風前常時安全係數為 1.57，顯示吉露調查範圍常時處於穩定狀態。然於莫拉克颱風期間，其安全係數於 2009/8/9 之安全係數降至 0.97 達到破壞條件，研判滑動塊體介於坡中至坡趾處（涵蓋 FH-25 孔位），滑動深度最深可達崩積層與基盤岩層交界面，此結果與莫拉克颱風後現勘成果相符，顯示此模型具有良好的模擬能力與正確性。
4. 本研究所採用之 GeoStudio 程式為連體分析程式，僅適用於模擬破壞時間與可能滑動範圍，惟災後之幾何及水文地質條件均已改變，對於滑動塊體分離行為或後續引發次生崩塌之模擬則須採分離元素分析程式進行。

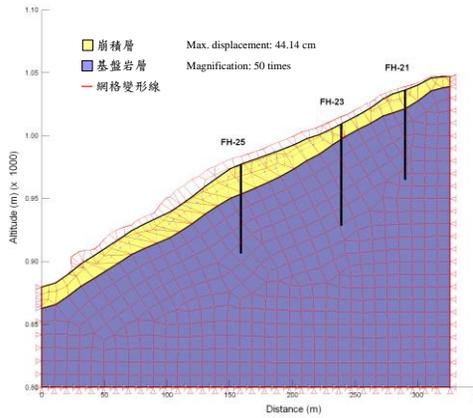
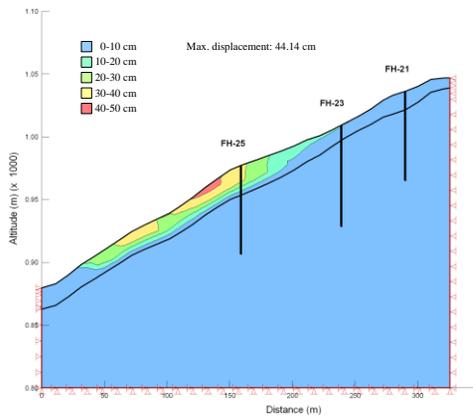
圖 9 莫拉克颱風期間吉露調查範圍變形性評估

各水文地質單元材料參數之參考值係透過室內相關力學試驗求得，力學與材料參數輸入後將 SEEP/W 分析之水位代入進行耦合分析，可計算出崩場地之位移分布，並可採網格變形方式顯示，以利判斷崩場地最具變形性或滑動潛勢位置。圖 9 為吉露調查範圍於莫拉克颱風期間之變形性評估成果，成果顯示最具滑動潛勢位置為介於坡中至坡趾間之崩積層（涵蓋 FH-25 孔位），其範圍與穩定性分析定義之滑動塊體（見圖 8）具一致性。有鑑於莫拉克颱風不僅造成 FH-25 監測點隨下邊坡崩滑而毀損，FH-21 與 FH-23 傾斜觀測管亦受損無法量測颱風後之變形量，故本研究透過變形性分析以模擬評估各傾斜觀測管之變形行為，如圖 10 所示。變形性評估成果顯示 FH-21、FH-23 與 FH-25 等傾斜觀測管於崩滑時之孔口累積位移量已分別達 1.23、6.51 及 32.6 公分，由圖 10(c) 研判 FH-25 鄰近之崩滑深度可達 15~20 公尺厚。

(a)網格變形示意圖

(b)位移量分布圖

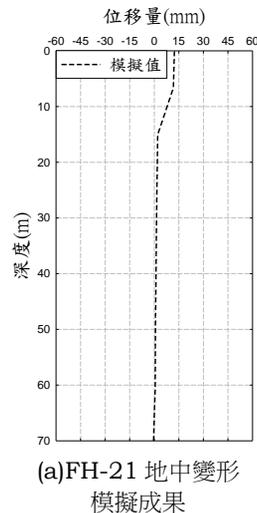
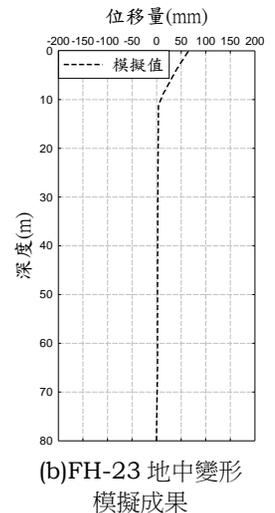
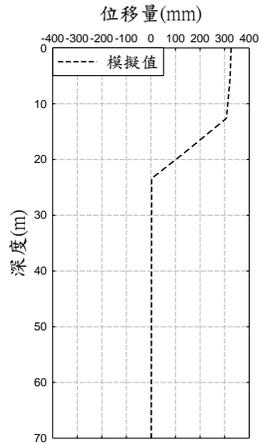
圖 10 莫拉克颱風期間吉露調查範圍傾斜觀測管變形性評估

(a)FH-21 地中變形模擬成果

(b)FH-23 地中變形模擬成果

(c)FH-25 地中變形模擬成果

本研究根據 2009/7/16 至 2009/8/24 間之現地監測資料，已完成各水文地質單元參數率定工作，參數率定成果如表 3 所列。整體而言，雖遭逢莫拉克颱風致使 FH-25 監測點毀損，但驗證成果顯示模式分析已可擬合 FH-21 觀測井於颱風前後之常時水位，且可初步掌握莫拉克颱風期間水位抬升及消散行為，而穩定性評估成果亦與現勘成果相符，惟災後全數傾斜觀測管均喪失功能，故無災後傾斜觀測管的資料可供比對，僅提供災後各傾斜觀測管之模擬變形量以茲參考(圖 10)。
