七家灣溪拆壩後之河道演變模式

王筱雯* 郭偉丞 張家豪

Channel Evolution Conceptual Model Associated with Dam Removal at Chijiawan Creek

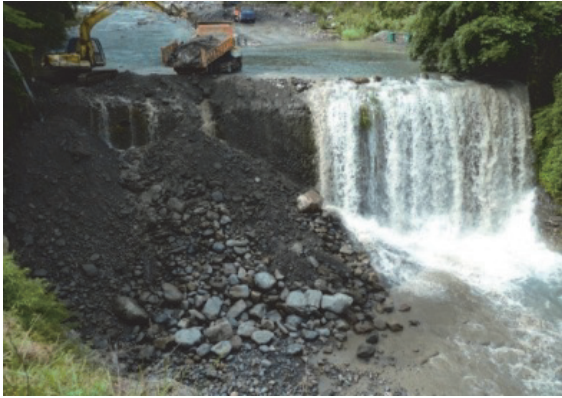
(a) 土砂堆填 (2011/05/24)

式，於壩體改善施工前先行遷移七家灣溪一號壩影響河段之台灣櫻花鉤吻鮭上百隻並安置於種源庫，以避免壩體改善時河道內濁度過高而危及台灣櫻花鉤吻鮭 (王筱雯、郭偉丞, 2011)。壩體改善工程之施工便道位於一號壩上游約 250 m 處，使重型機具可以前進至七家灣溪一號壩址處，進行回填與壩體拆除等工程。壩體改善工程施工階段由施工單位先對壩體上游之淤砂進行整理與篩選，以作為右側壩體下方之回填材料，待回填砂石到達壩體右岸約一半高時，將溪流導引至左岸，再繼續進行砂石回填工程，如圖 2(a)。壩體結構之移除工程乃以怪手與破碎機進行壩體左側 1/3 壩體之移除，拆除壩體之石料回填於壩體下游右岸處，如圖 2(b)。隨著壩體高度逐漸下降，遷急點 (knickpoint) 逐漸往上游前進，如圖 2(c)，壩體於 2011 年 6 月 1 日拆除完成，圖 2(d) 為壩體改善完工圖，河道較拆壩前已有約 50 m 之明顯溯源侵蝕。

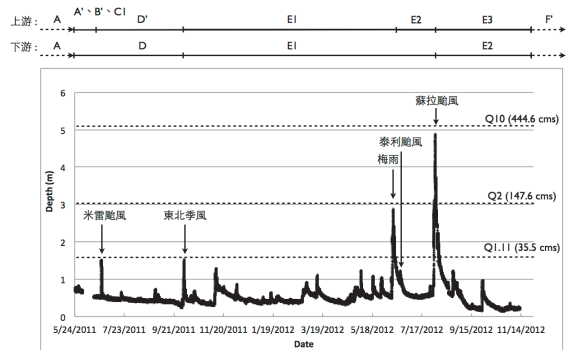
圖3 萬壽橋水位記錄與河段演變階段

圖 3 為萬壽橋水位測站自架設起 2011 年 5 月 24 日至 2012 年 11 月 11 日所記錄之時水位資料與利用

1981年至2009年七家灣溪流量站各年年最大瞬時流量資料進行流量頻率分析所得出之1.11、2及10年之重現期距洪水流量對應之水位。由於監測儀器受雷擊影響，造成2011年6月2日至6月16日資料紀錄中斷，於2011年6月17日修復儀器並重新開始記錄。由圖3可知七家灣溪經歷五次大型降雨事件而造成大幅變化之水位，分別為米雷颱風(2011/6/25)、東北季風(2011/10/3)、梅雨(2012/6/12)、泰利颱風(2012/6/25)以及蘇拉颱風(2012/8/2)。事件發生時間與記錄到之水位資料趨勢相符，第一場事件為2011年6月25日的米雷颱風，最高水位為1.4 m，而強度最大的為2012年8月2日的蘇拉颱風，最高水位為4.75 m，兩場事件對應到水文頻率分析結果，分別為1.11年與10年之重現期距流量(表2)。
