**ARİFİYE ÜSTGEÇİT KÖPRÜSÜNÜN  
MARMARA DEPREMİ ÖNCESİ  
DİNAMİK ANALİZLERİ**

**YÜKSEK LİSANS TEZİ**

**İnş.Müh. Serhat KAYA**

**Mayıs 2007**

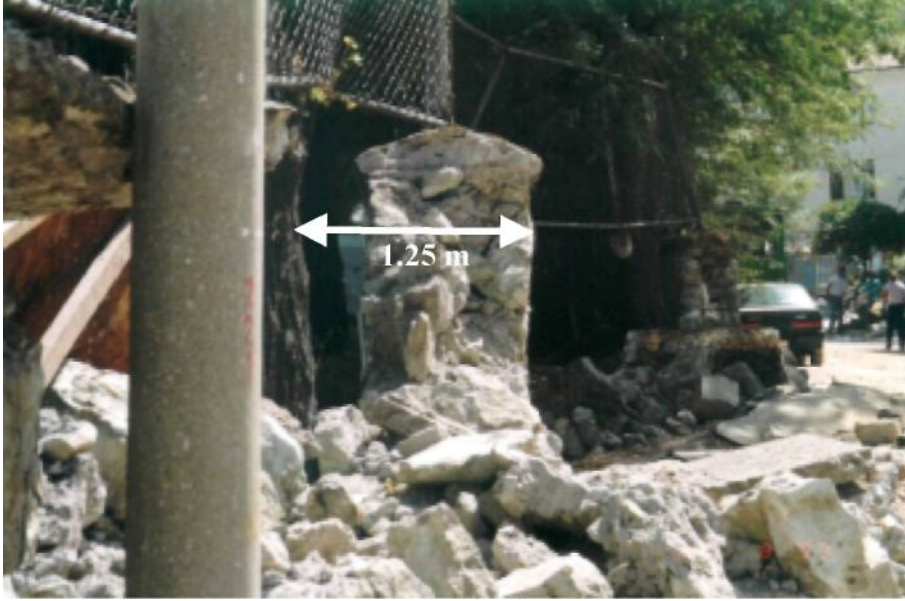
Şekil 2.12. Gölcük Deniz Üssü'nün batı duvarı fay tarafından iki bölümde kesilmiştir. Ön parçanın atımı 1.25 metre, arka parçanın ise 2.75 metredir. Toplam atım 4 metre olarak ölçülmüştür.

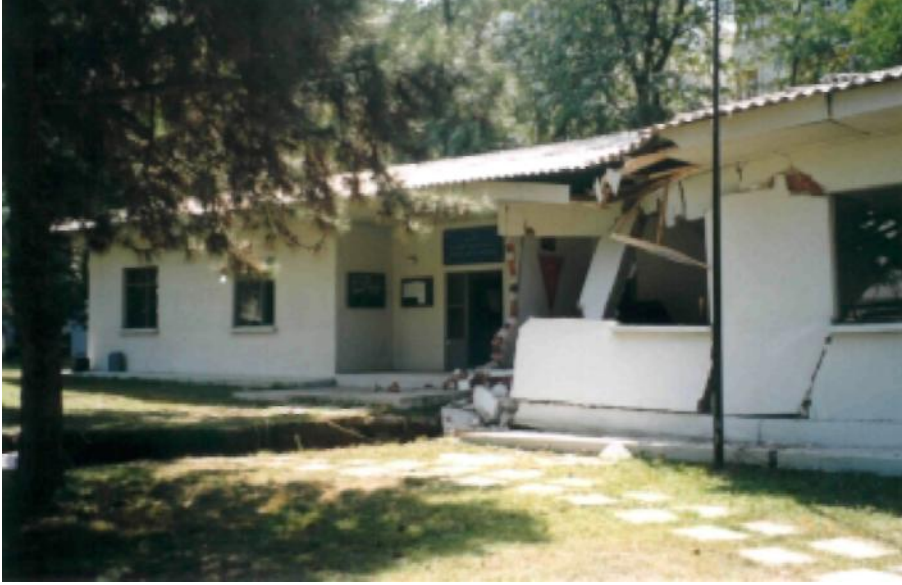
Şekil 2.14. Fay kırığı Gölcük Deniz Üssünde bir binayı yırtarak geçiyor. Şekilde farkedilen düşey atım fay hareketinden değil, yakın plandaki zeminin denize doğru kaymasından ve oturmasından kaynaklanıyor.

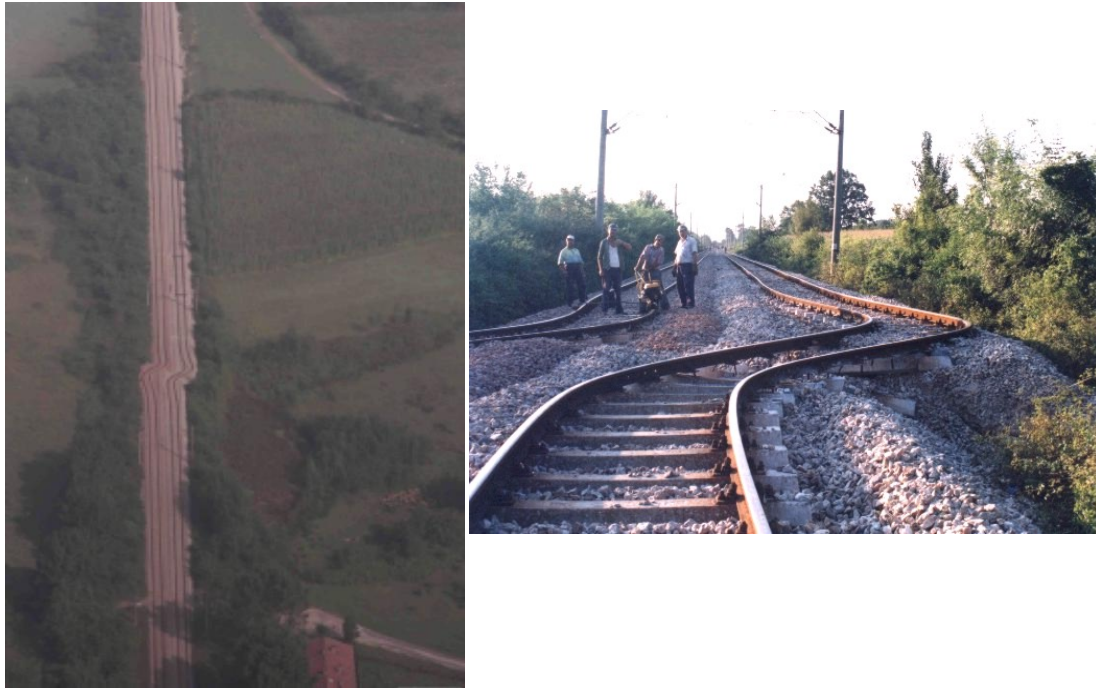
Şekil 2.18. Arifiye'de fay kırığının ve atımının demir yolunda yaptığı deformasyon.

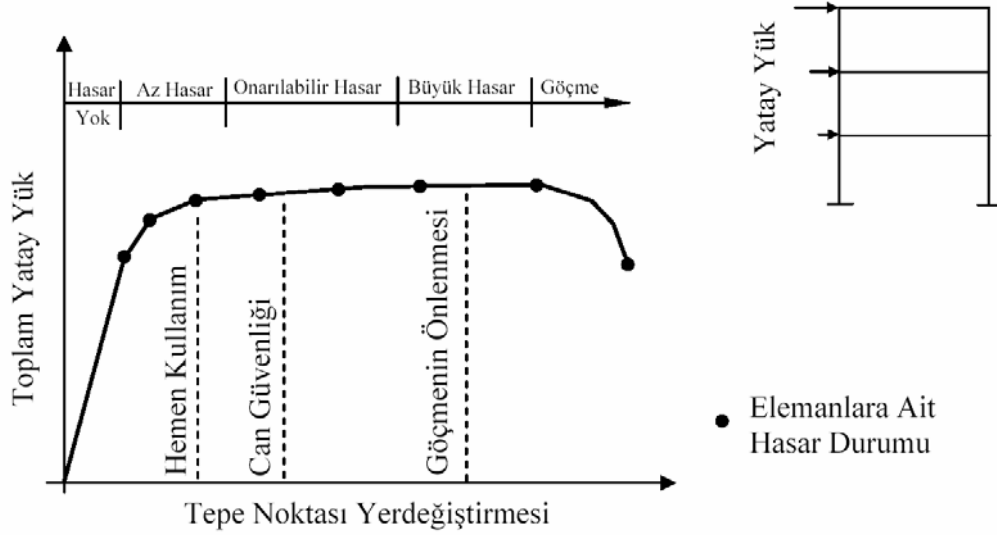
taşıma güçlerinde değişme olmaksızın dönmeye devam etmektedir. Plastik mafsallar arasında sistem, doğrusal-elastik davranmaktadır. Yatay yükler arttırılmaya devam edilerek, yapının bir bölümünü veya tamamını mekanizma durumuna getiren göçme yüküne (limit yük) ulaşılmaktadır. Doğrusal olmayan statik artımsal itme analizinden (pushover analizi) elde edilen tipik bir yatay yük-tepe noktası yer değiştirmesi ilişkisi Şekil 3.5’de verilmektedir.

Şekil 3.5. Doğrusal olmayan statik analizden elde edilen tipik performans eğrisi

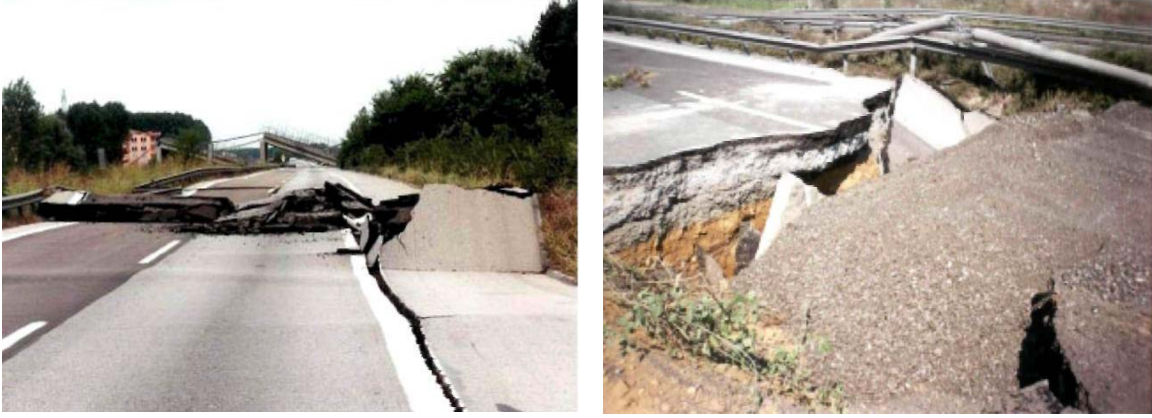
17 Ağustos 1999 Marmara depreminden sonra, özellikle çöken Arifiye üst geçidi civarında otoyolda kabarma ve çökmeler meydana gelmiştir. Kabarma ve çökmeler fay hattının geçtiği bölgede yoğunlaşmıştır. Bunlarla ilgili örnekler Şekil 4.4'te görülebilir. Otoyolun İzmit-Doğu çıkışı ile Akyazı kavşağı arasında kalan köprü ve alt geçiş yaklaşım dolgularında çökmeler meydana gelmiştir.

Şekil 4.4 TEM otoyolundaki kabarma ve çökmeler

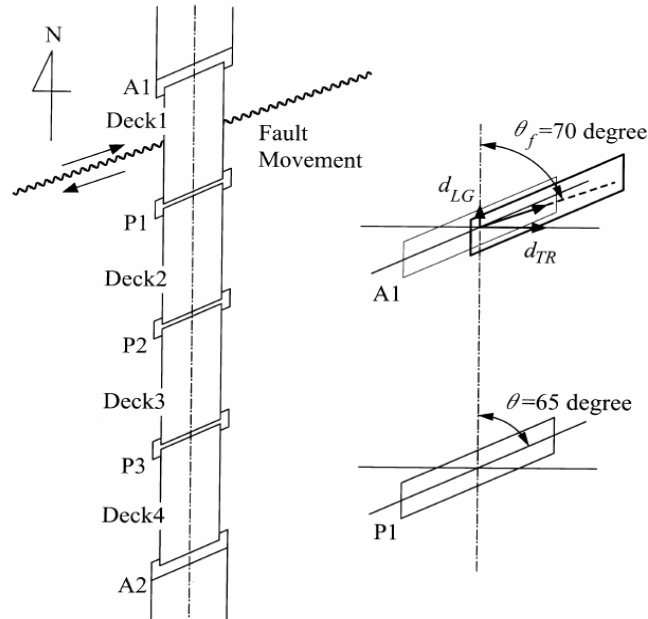
Şekil 4.9. Arifiye üstgeçidi planı

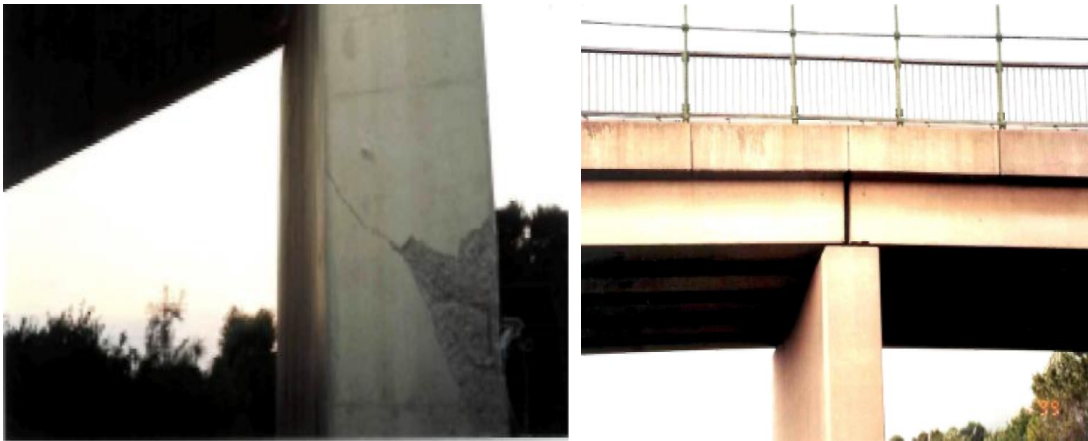
Şekil 4.17. Arifiye üstgeçidi orta ayağı , hasar gören diğer bir köprü

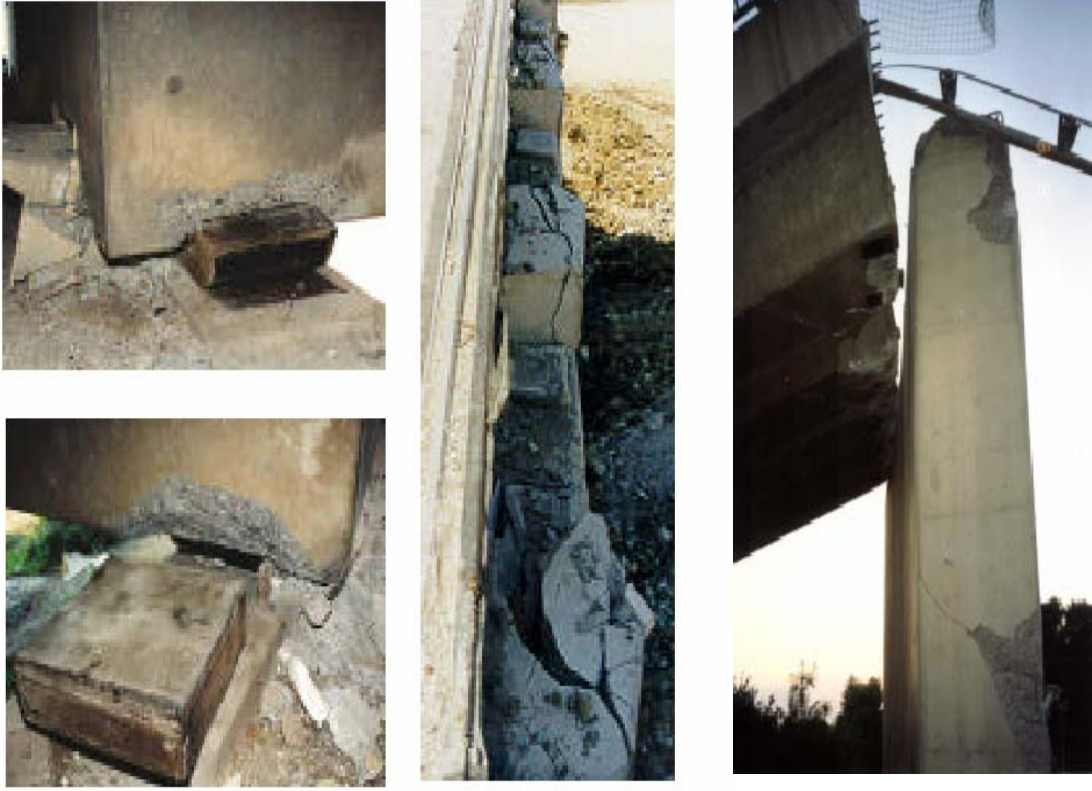
Şekil 4.18. Arifiye üstgeçidi deprem takozları ve elastomerleri

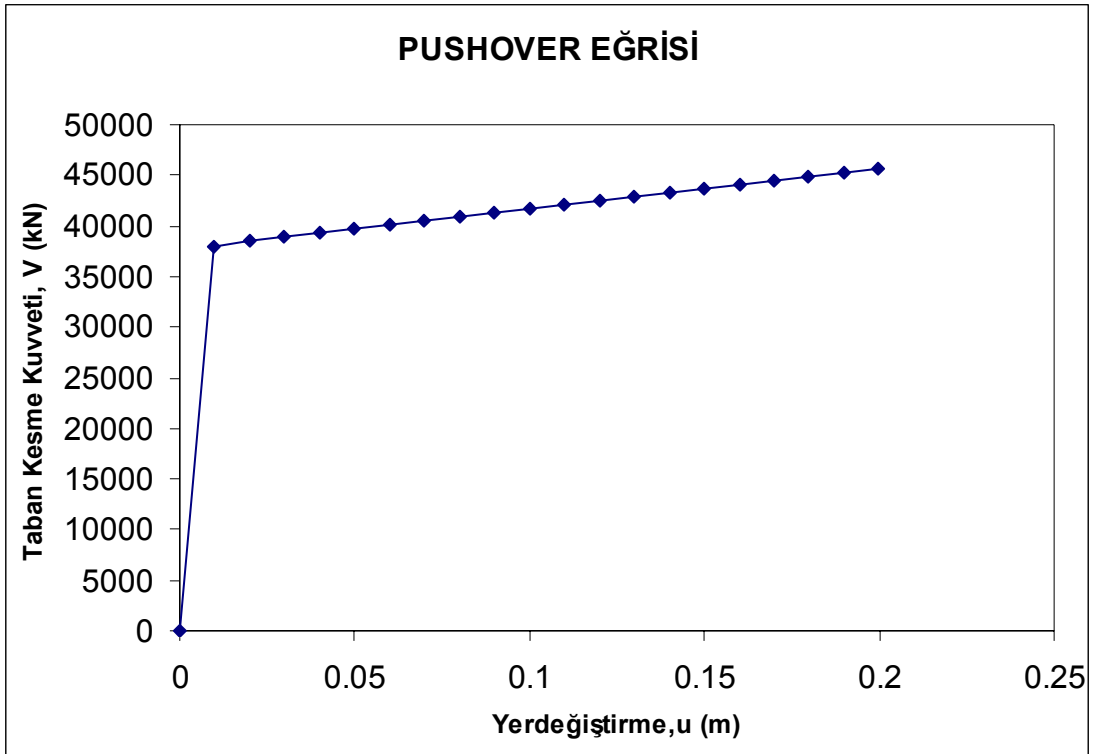
Şekil 5.2 Deprem öncesi köprünün X doğrultusundaki Pushover eğrisi

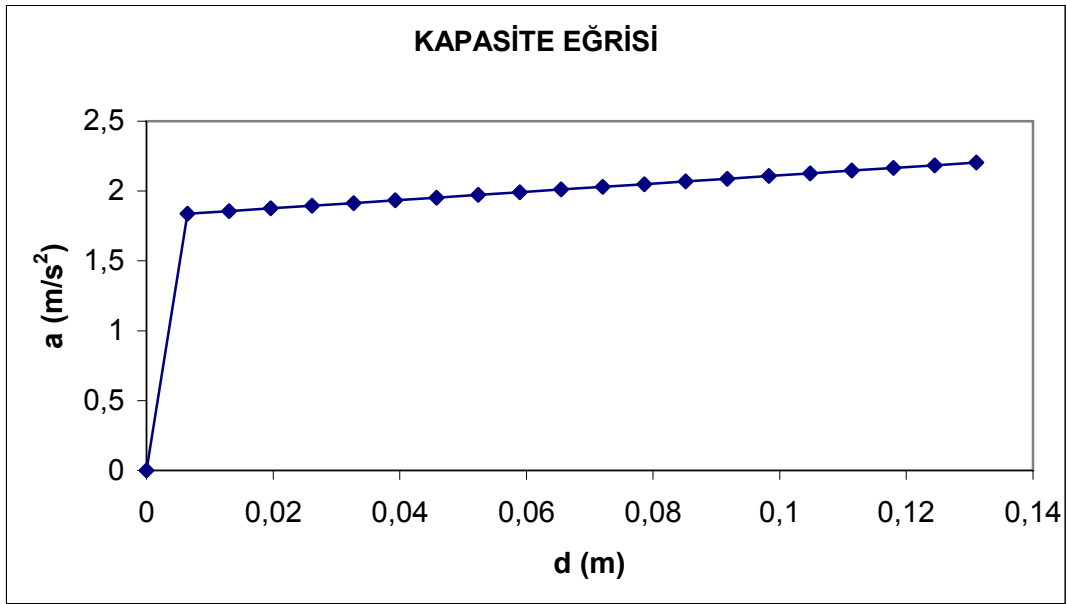
Şekil 5.4 Deprem öncesi köprünün X doğrultusundaki kapasite eğrisi

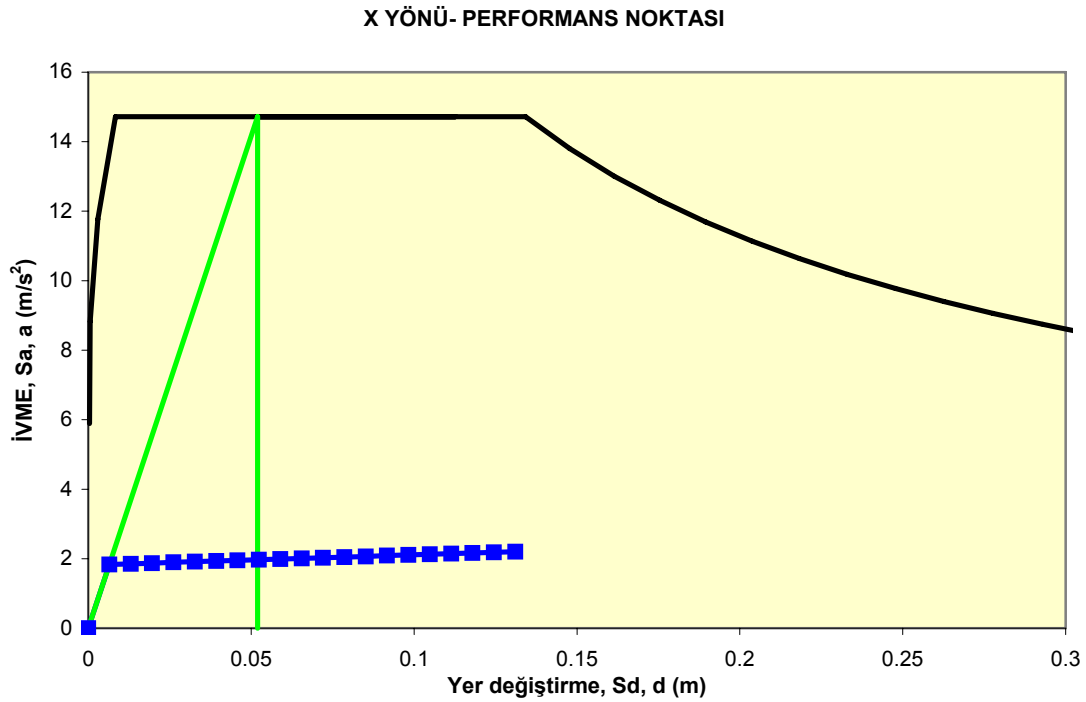
Şekil 5.6 Deprem öncesi Köprünün X doğrultusundaki performans noktasının belirlenmesi
