**FARKLI TASARIMLARDA W KESİTLERE SAHİP ÇARPIŞMA  
KUTULARI İÇİN DARBE SÖNÜMLEME KABİLİYETLERİNİN  
DENEYSEL ANALİZİ**

**YÜKSEK LİSANS TEZİ**

**Ömer ADANUR**

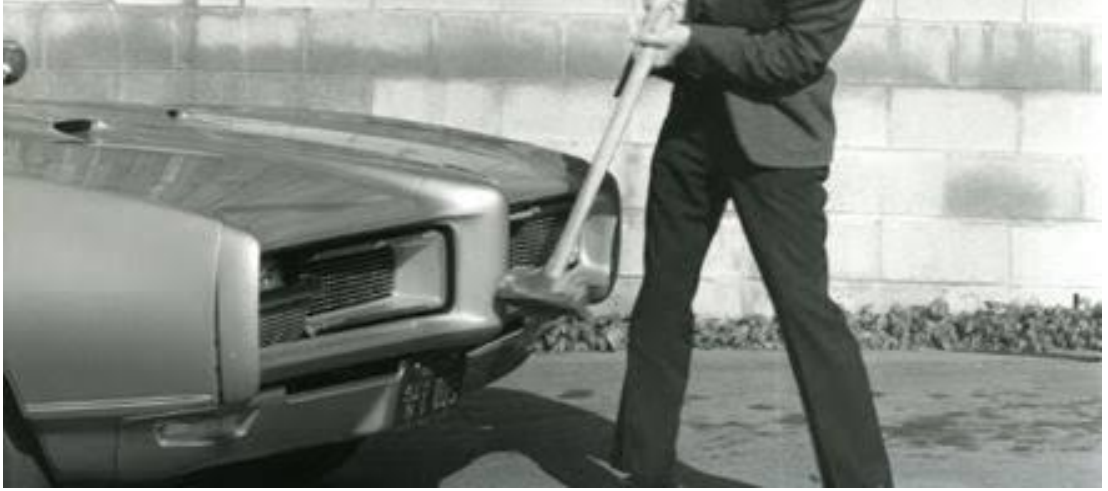
Tamponlar ilk önce sağlam metallere yapılmaktaydı. General Motors, 1968 Pontiac GTO modelinde, kalıcı deformasyon olmaksızın düşük hızlarda darbe emmek için tasarlanmış "Endura" adında gövde rengi plastik ön tamponları çıkardı. John DeLorean'ın balyozla yeni arabasına vurduğu ve hiçbir hasar oluşmadığını anlatan bir reklam televizyonda yayınlandı (Şekil 1.5.).

Şekil 1.5. Pontiac GTO ön tampon

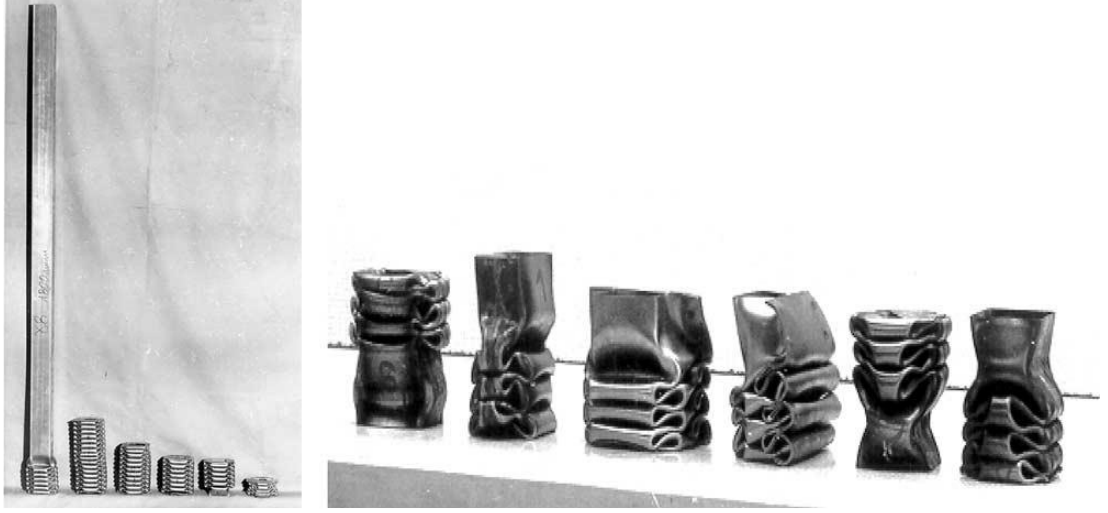
Şekil 1.6. Çoğunlukla aksenal çarpma yüklemesine tabi tutulan düzgün tetiklenmiş prizmatik elemanların aşamalı katlanması

Bu fikir doğrultusunda İnce duvarlı sönümleyicilerin katlanma şekilleri incelenmiştir. Tipik sönümleyici tasarım sürecinin temel örnekleri Şekil 1.6.'da gösterilmiştir [8].

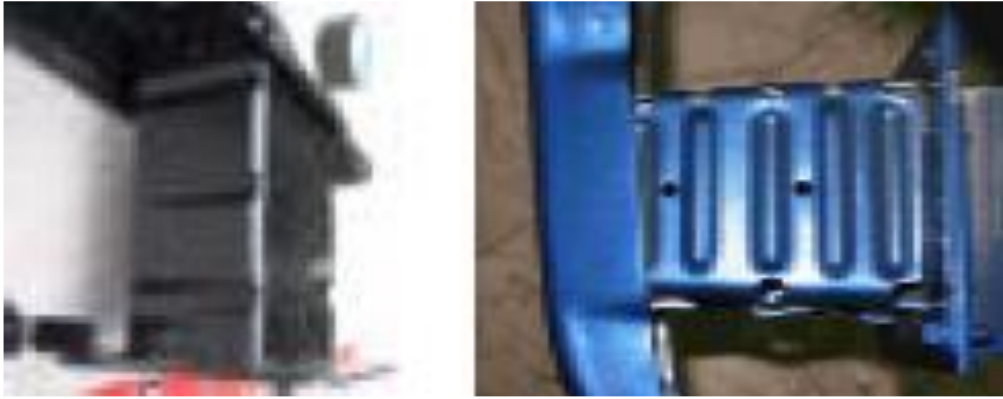
Şekil 1.9. Burkulma başlatıcı darbe sönümleme kabartmaları (crash bead)

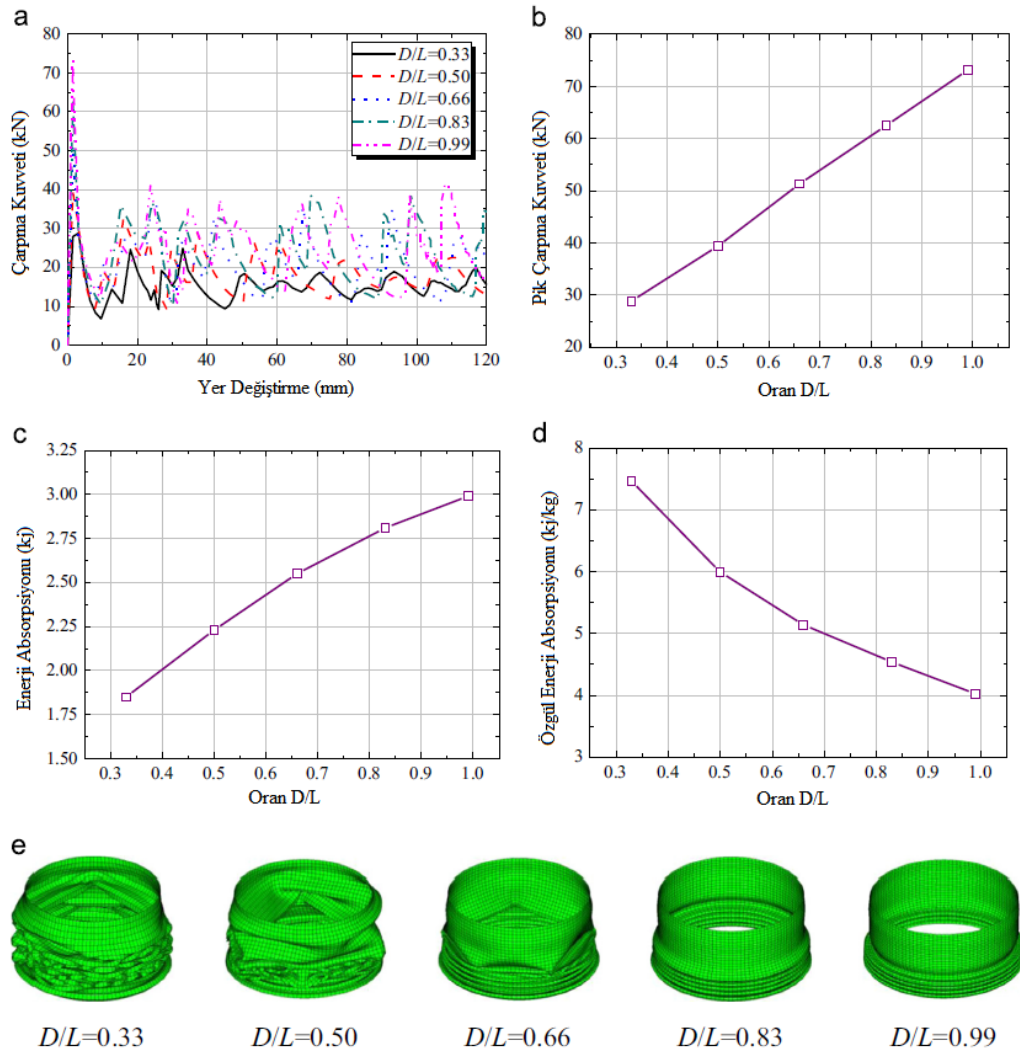
Şekil 1.10. Farklı çaplarda dairesel boruların çarpışma performansının karşılaştırılması

İlk çarpma anında tampon deforme olarak belli bir miktar enerjiyi absorbe eder ve arkasından darbe emiciler deforme olmaya başlar. Aksenal yönde gelen tepki kuvveti en yüksek değerine ulaşır ve daha sonra tepki kuvvetleri ortalama bir değer etrafında salınmaya başlar. Bu sırada yapı yerel burkulmalar ile iç içe katlanarak kısalır. Bu durumu anlatan benzer bir deney ve simülasyon çalışmasının sonuçları Şekil 1.10.'da verilmiştir [17].

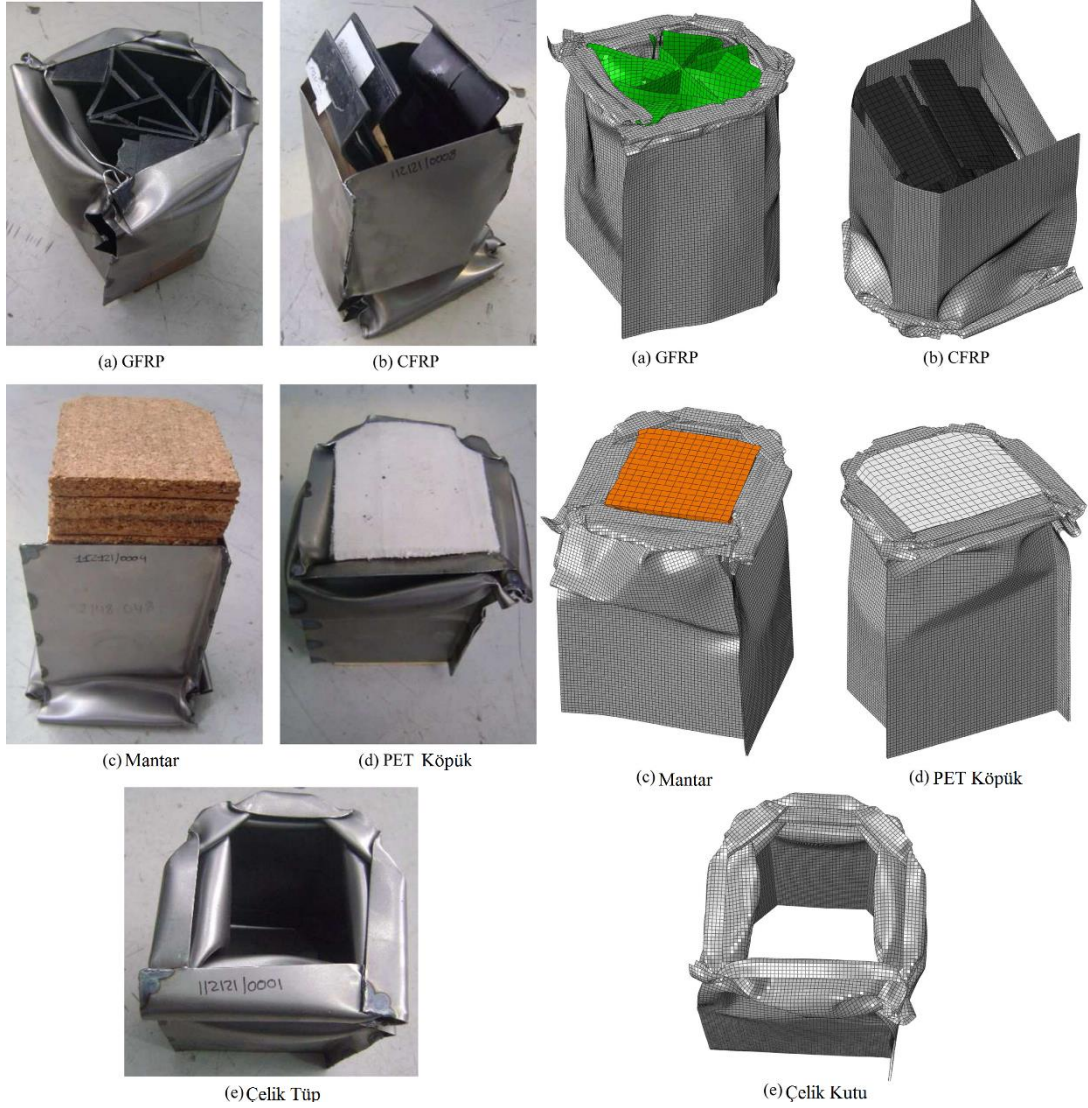
Şekil 1.20. Test sonrası numuneler ve numunelerin simülasyon sonuçları

Bu araştırmada, soğuk şekillendirilmiş bir boş çelik kesit, polietilen tereftalat (PET) köpükle doldurularak hazırlanmış nümune, mantarla doldurularak hazırlanmış nümune, karbon fiber laminant takviyeli polimer (CFRP) ve cam elyaf laminant takviyeli polimer (GFRP) olmak üzere beş farklı numune analiz edilmiştir. Şekil 1.20.'de belirtildiği gibi, karbon fiber laminant takviyeli polimerin (CFRP) en iyi sonuçları verdiği görülmüştür [27].

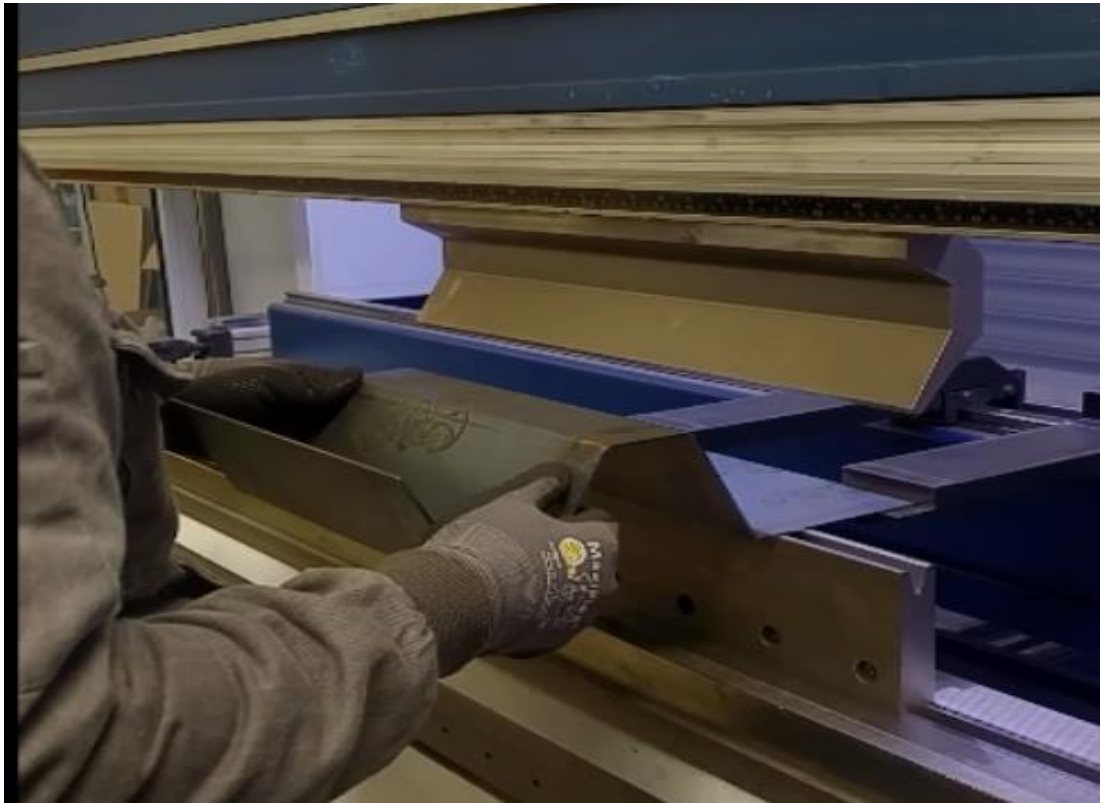
Şekil 2.4. W profil kesitine sahip numunenin abkant tezgahında büküm işlemlerinin gerçekleştirilmesi

Geometri ve malzemesine karar verilen numuneler için bir aralık tayin etmek maksadıyla 2mm, 1,5mm, 1mm ve 0,8mm sac kalınlıklarına karar verilmiştir. Farklı kalınlıklara sahip numuneler üzerinde testlerin yapılması ile, ilk etapta optimum kalınlık bulunmuş sonrasında daha doğru sonuçlar elde edilmesi açısından 1,2mm sac kalınlığından üretilen numunelerde aynı testlere tabi tutulmuştur. Sonraki çalışmalarda farklı kesit tipleri üzerinde bu kalınlık uygulanarak karşılaştırma yapılacaktır. Numunelerin imalatı Şekil 2.4.'de gösterildiği gibi CNC lazer kesim ve abkand büküm cihazları ile gerçekleştirilmiştir.

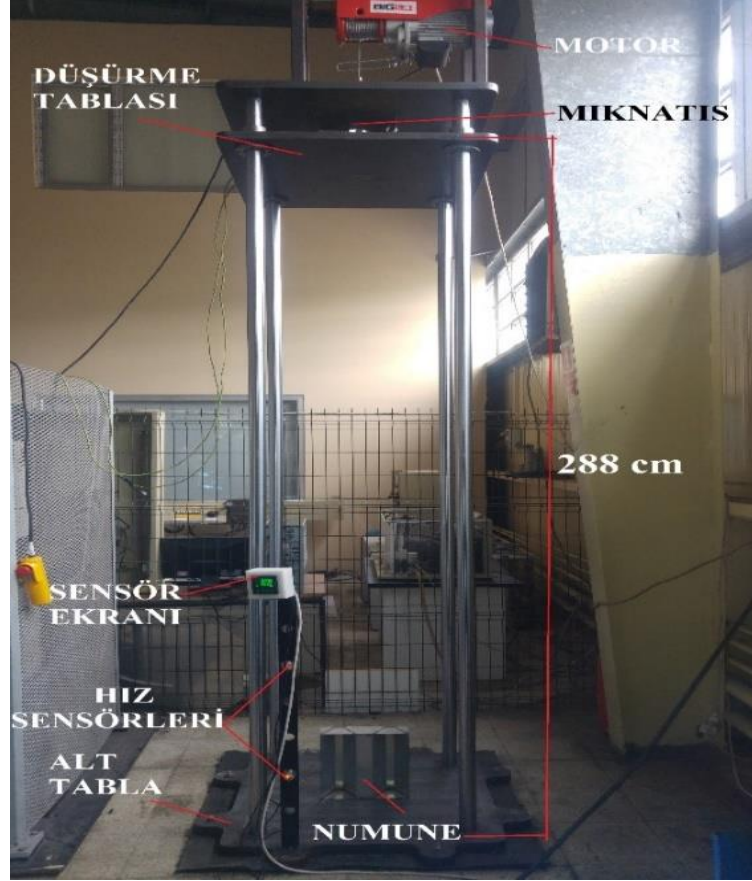
Şekil 3.1. Serbest düşme test düzeneği

dalgalarını ölçmesi için ivme sensörü, bal mumu vasıtasıyla veya kaynaklanmış bir somuna vidalanarak parçaya tutturulmuştur.

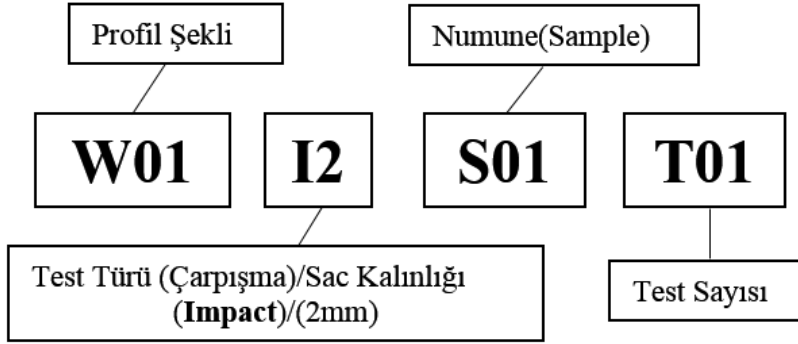
Şekil 4.1. Numunelere verilen profil numaralarının açılımı

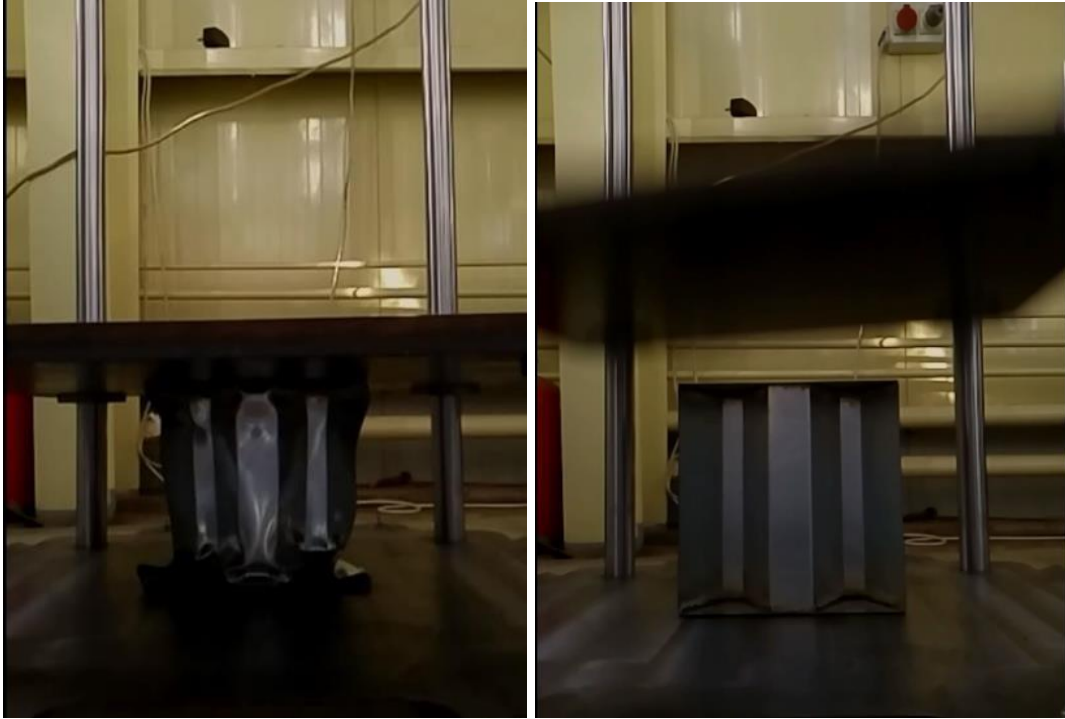
Şekil 4.3. Yavaşlatılmış çekimden tablanın numuneye çarpma anı

2mm kalınlıĝa sahip numune ile eğimli tablanın çarpışma anı Şekil 4.3.'de görülürken, İlk temasın üst yüzeyin sol tarafında gerçekleştiği tespit edilmiştir.

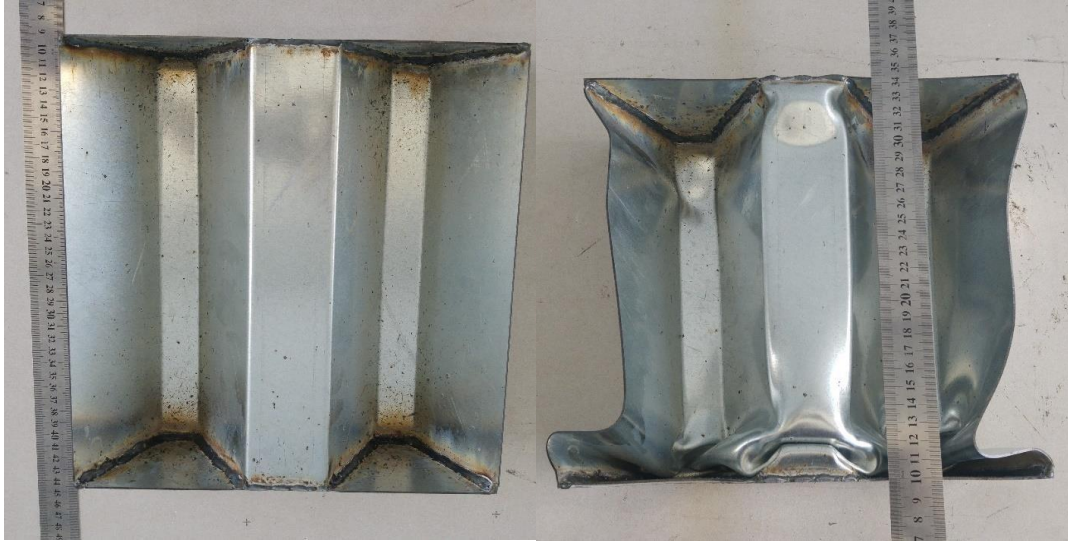
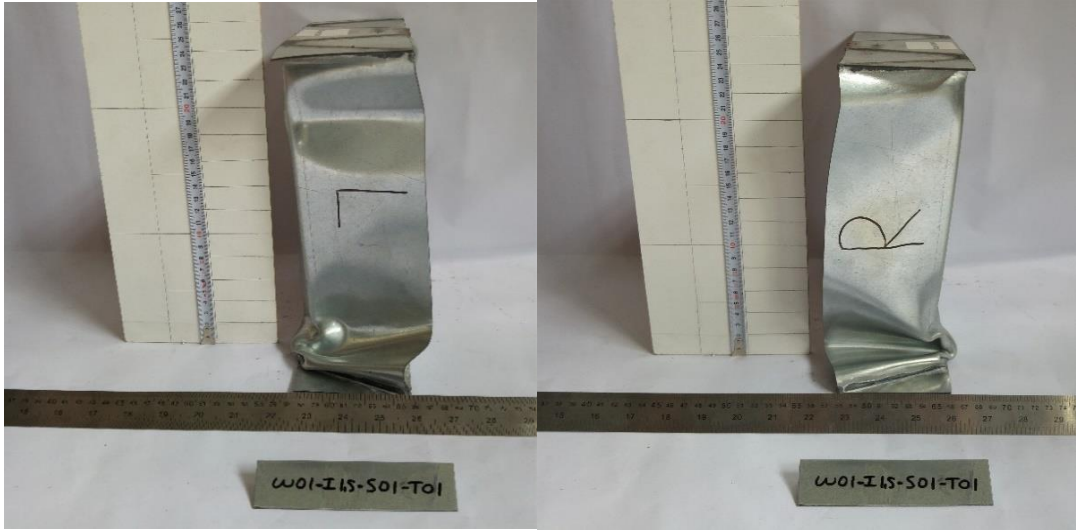
1,5 mm kalınlığa sahip numunenin çarpışma öncesi ve sonrası durumu Şekil 4.4.'de gösterilmiştir. Gerçekleştirilen düşürme testi sonrası, sol ve sağ yüzeylerde burkulma gerçekleşmiştir. Sol yüzeyde gerçekleşen burkulmanın sağ yüzeydekinden fazla olduğu gözlemlenmiştir. İlk oluşan katlanma tabana ulaştıktan sonra, ikinci katlanmanın sağ kolonda tabandan 33mm yükseklikte olduğu görülmüş ve sol kolonda ise 29mm yükseklikte deformasyonun başladığı gözlemlenmiştir. Sol kolonda gerçekleşen burkulmanın sağ kolondakinden daha fazla olduğu anlaşılmıştır. Numunenin tepe noktasından sağ sütunda 14mm, sol sütunda 16mm ve orta sütunda ise 15mm aşağıda plastik deformasyon gözlemlenmiştir. Sağ sütunun yüksekliği 300mm'den 247mm'ye düştüğü, sol sütunun yüksekliğinin ise 300mm'den 243mm'ye düştüğü saptanmıştır. Bu farklılığın düşürme plakasının aşağı doğru hareket ederken hafif olarak bir eğime sahip olmasından kaynaklandığını belirtmek gerekmektedir (bkz.Şekil 4.3.). Nihai olarak, sütunların arasındaki mesafe alt ve üst noktalarda ölçülerek aradaki farkın 19mm olduğu ölçülmüştür (Şekil 4.4.).

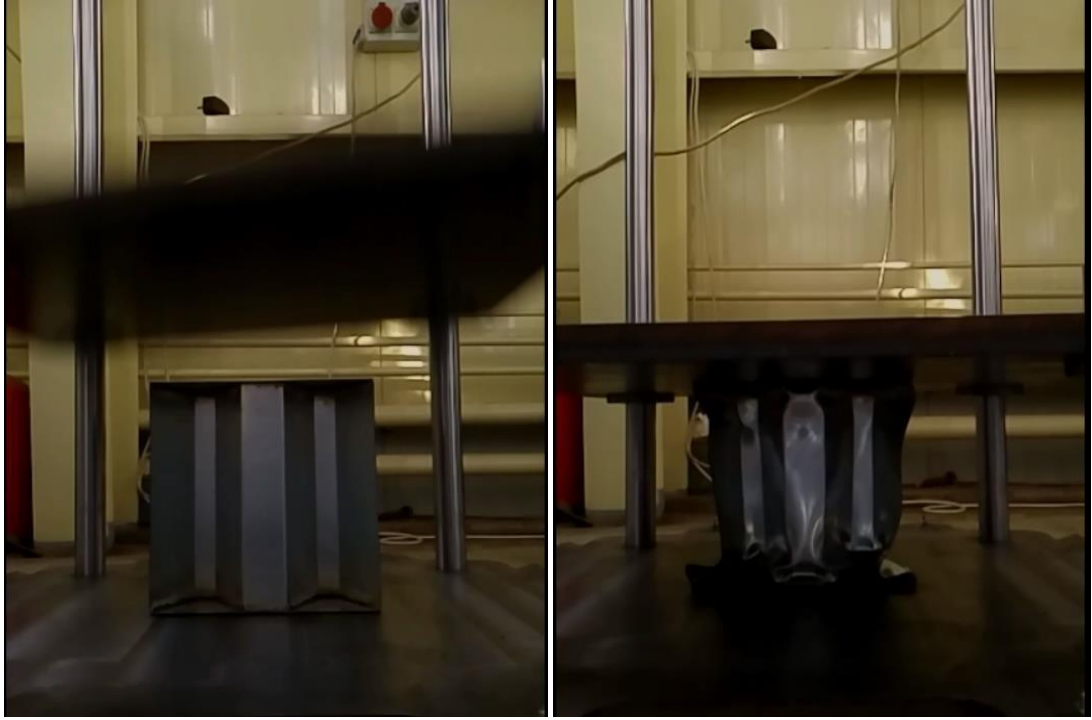
Şekil 4.5. Tablanın numuneye açıyla çarptığı an ve temas anı

Çekilen videolar incelendiğinde diğer testlerde olduğu gibi düşürme plakasının eğimli olarak numuneye temas ettiği görülmektedir. Bu numune yine 2mm kalınlığındaki numune gibi fazla rijit olduğundan eğik çarpışma etkisi hissedilmemektedir. İlk temasın ise üst yüzeyin sol tarafında gerçekleştiği durum Şekil 4.5.'de verilmiştir.

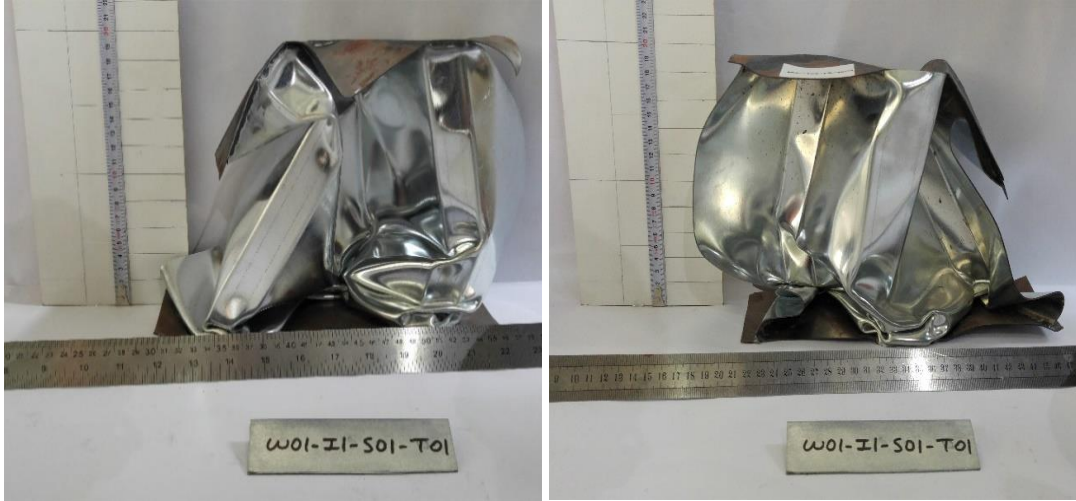
Sol kolonda gerçekleşen burkulmanın sağ kolondakinden daha fazla olduğu gözlemlenmiştir. Numunenin tepe noktasından sağ sütunda 14 mm, sol sütunda ise 16 mm, orta sütunda ise 15mm aşağıda plastik deformasyon görülmüştür. Sağ sütunun yüksekliği 300mm'den 247mm'ye düştüğü, sol sütunun yüksekliğinin ise 300mm'den 243mm'ye düştüğü saptanmıştır. Sütunların arasındaki mesafe alt ve üst noktalarda ölçülerek aradaki fark 19mm bulunmuştur. Numunenin çarpışma sonrası fotoğrafları Şekil 4.6.'da verilmiştir.

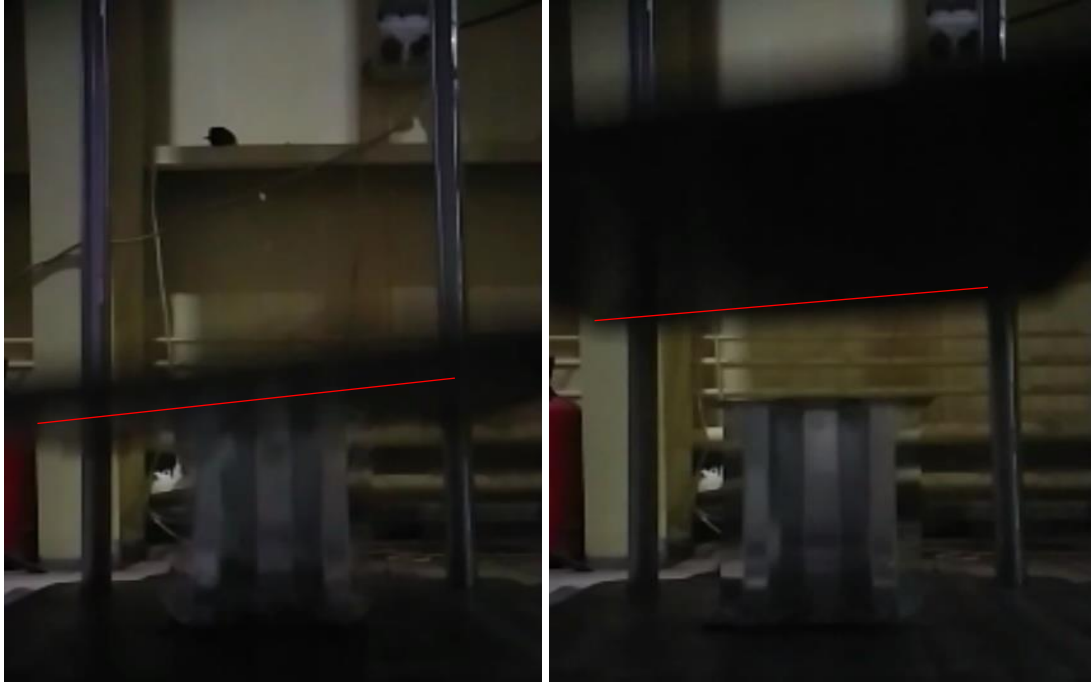
Şekil 4.7. Tablanın profile eğik olarak çarptığı an

gerilmeleri etkisi altında gerçekleşmiştir. İkinci katlanmanın Y ekseninde saat yönünde burulmaya maruz kalmasıyla sağ kolonun sağ yüzeyinde kayma ve basma gerilmelerinin de etkisiyle dışa doğru burkulma ve aynı kolonun sol yüzeyinde katlanmanın devam ettiği görülmektedir. Üçüncü katlanma ise sağ sütunun sol yüzeyinde gerçekleşmiştir. Orta sütunda kayma ve burulma gerilmelerinin etkisi bariz bir şekilde görülmüş, ilk katlanmanın ardından sütunun sol yüzeyinde burkulma saptanmıştır (Şekil 4.7.).

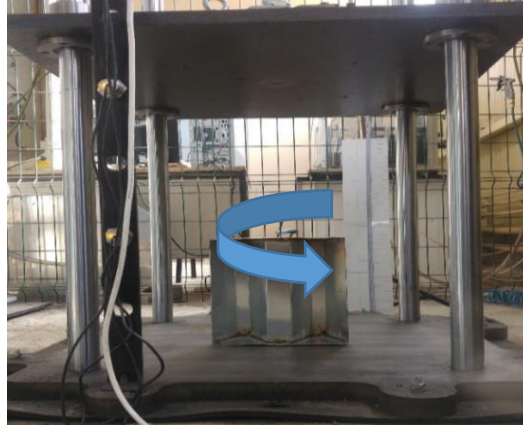
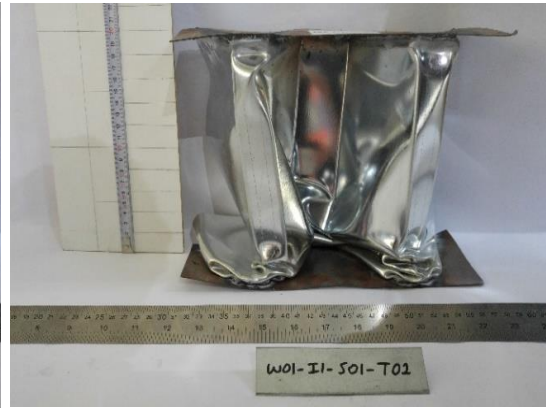
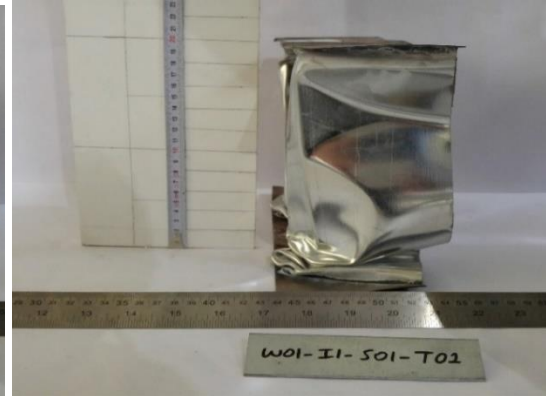
Şekil 4.8. (a) Numunenin 90 derece döndürülerek yeniden konumlandırılması ve W01-II-S01-T02 kodlu numune ait çarpışma sonrası fotoğraflar

$$P_{e_{son}} = 150 \times 9,81 \times \frac{199}{1000} \quad \rightarrow \quad P_{e_{son}} = 292,828 \text{ J}$$

$$E_{ab} = 3495,594 - 292,828 \quad \rightarrow \quad E_{ab} = 3202,766 \text{ J}$$

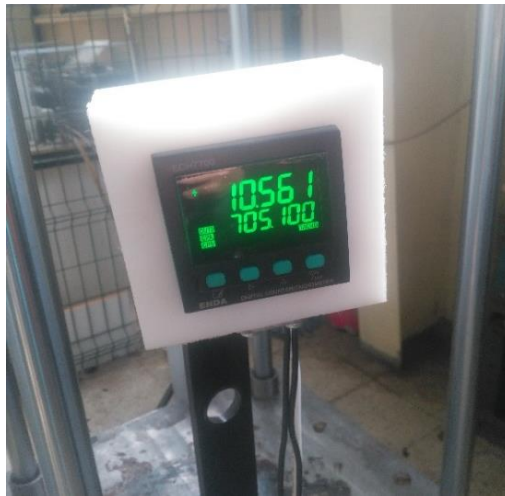
řekil 4.10. Tablanın numuneye çarpma esnasında ki yaklaşık hızı

1mm kalınlıđa sahip 3. numuneye ivmeölçer sensörü takılarak çarpıřma testi gerçekteřirilmıřtir. Çarpıřma anında ki řok ivmesini ölçebilmek amacıyla kullanılan ivme sensörü, bundan sonra ki deneylerde de kullanılmıřtır. İvme sensöründen alınan veriler řekil 4.9.'da verilmiřtir. Grafikten okunan deđerlere göre ilk çarpma anında ki ivme (řok ivmesi) 3348 g olarak ölçülmüřtür. Aynı zamanda düşürme cihazında bulunan hız sensörleri ile levhanın çarpma anında ki yaklaşık hızı 6,809 m/s olarak ölçülmüřtür (řekil 4.10.).

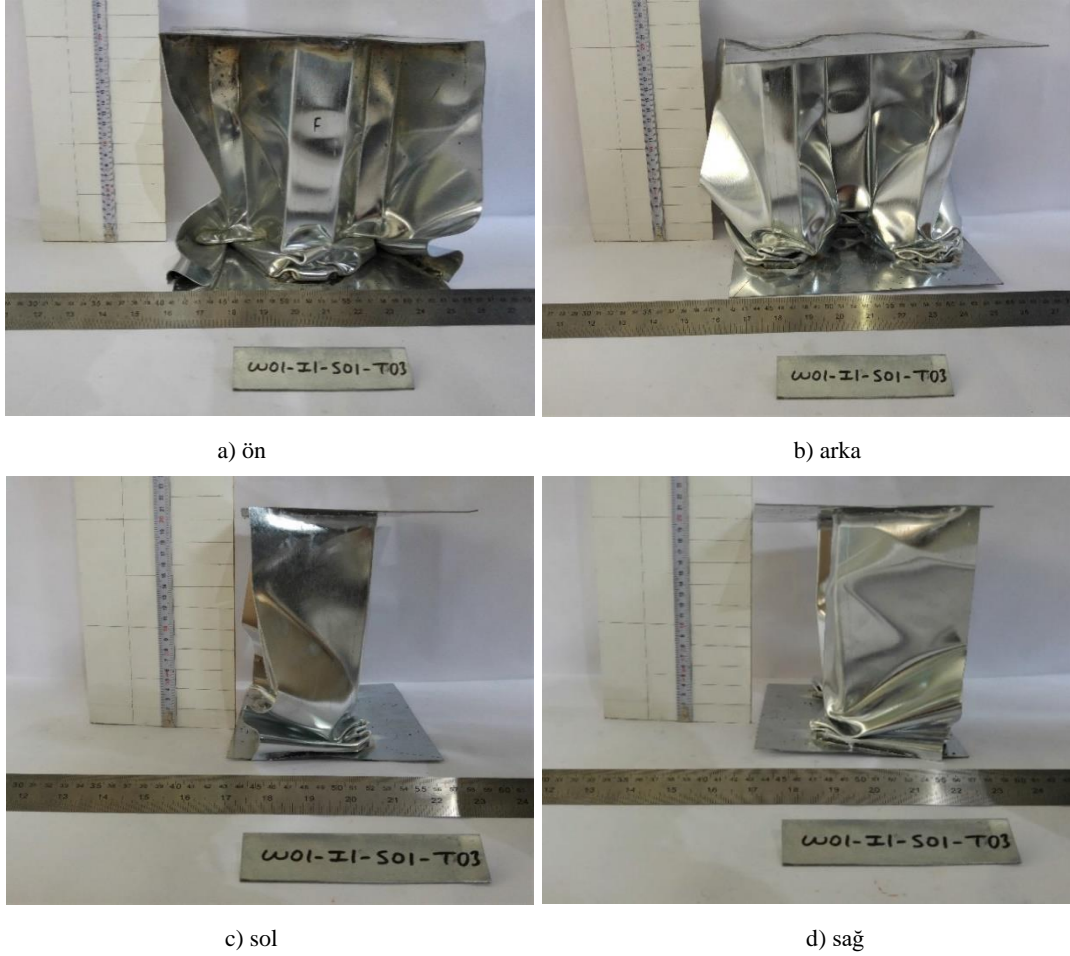
Şekil 4.11. W01-I1-S01-T03 nolu numunenin çarpışma sonunda ki ölçüleri

Deney düzeneğindeki hız sensörlerinin yerlerinin değiştirildiği deney sonrasında fark edilerek bu konuda her hangi bir düzeltme yapılamamıştır. Sensörlerin aralarındaki mesafe olması gerekenden kısa olduğu için okunan hız değeri teorik hız değerinden büyüktür. Bu sebeple, hesaplanan enerji miktarı hatalı bir değer olup gerçeği yansıtmamaktadır.

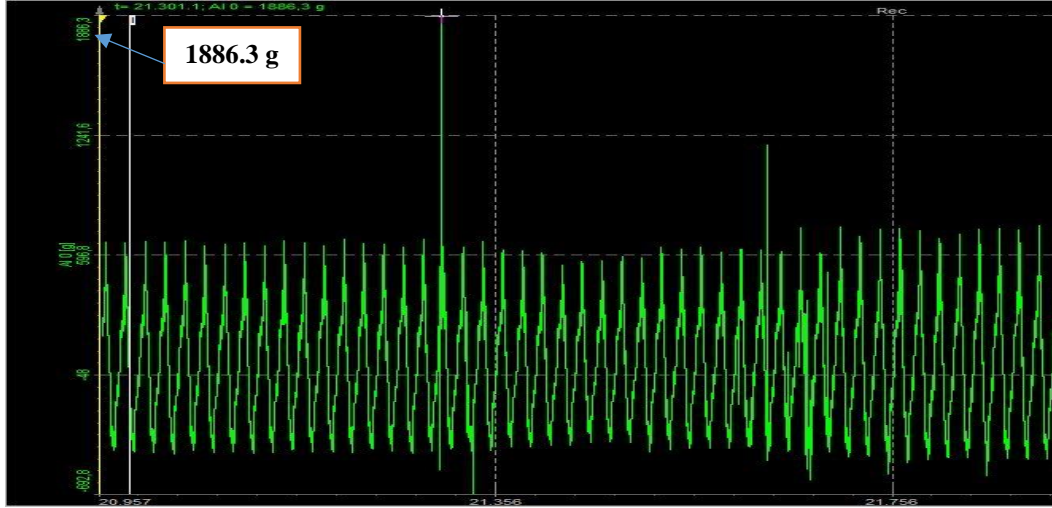
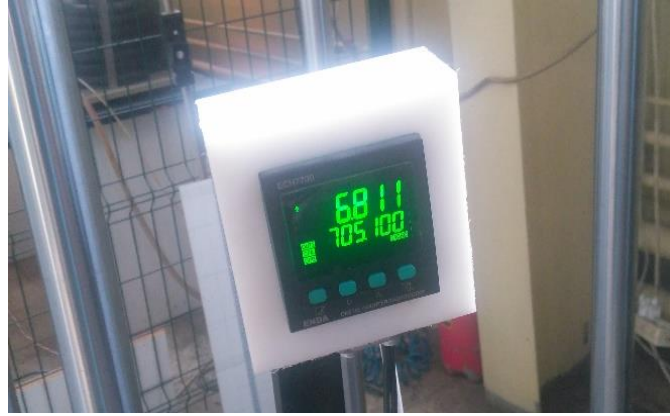
Sensörlerden okunan değerlere göre, tablanın numuneye çarptığı andaki hızı 6,811 m/s, şok ivmesi ise 1886,3 g'dir (Şekil 4.13.).

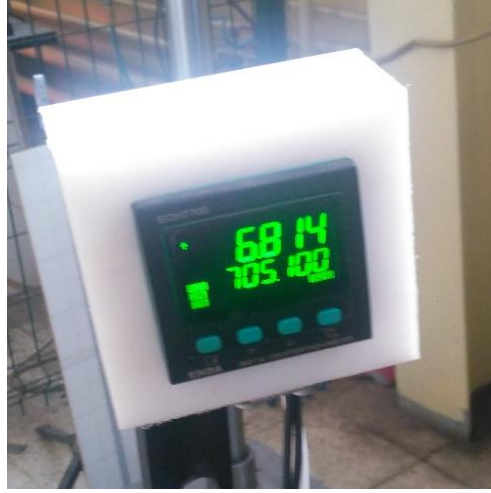
Şekil 4.15. (Devamı)

Şekil 4.15. (a) İvme sensörü grafiği (b) Hız sensöründen okunan değer (m/s)

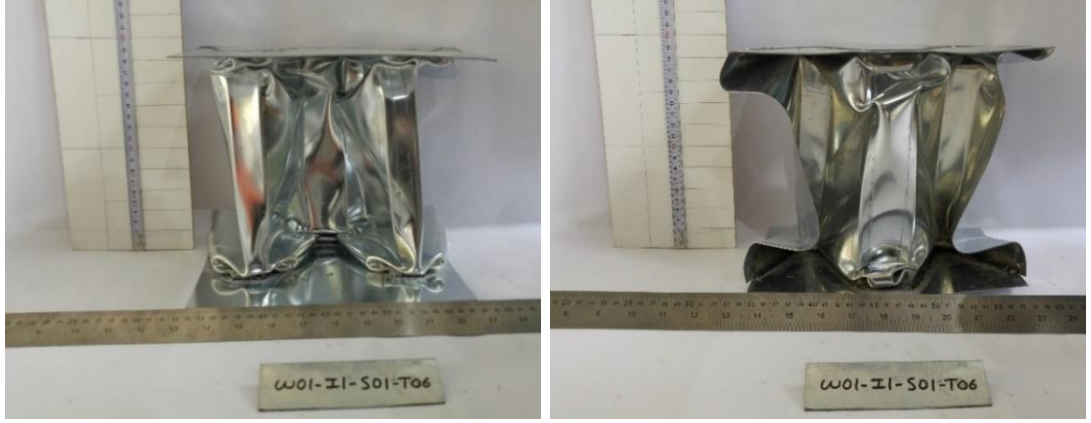
1mm kalınlıđa sahip 6. numune ile arpıřma testi gerekleřtirilmiřtir. Deney sonrası numune incelendiđinde numunede iki adet katlanma grlmektedir. Bu katlanmalar alt yzeyin hemen zerinde ve st yzeyin hemen altında gerekleřmiřtir. Alt yzeyin hemen zerindeki katlanmalar  stunda da tamamlanmıřtır. st yzeyin hemen altındaki katlanmalar ise sađ ve sol stunda bu katlanmaların tamamlandığı fakat orta stunda tam katlanma gerekleřmediđi saptanmıřtır. Numunenin arka yzleri incelendiđinde ise alt yzeye yakın gerekleřen katlanmaların dzgn gerekleřtiđi ve bu blgede ikinci katlanma belirtileri gzlenmiřtir. st yzeyin hemen alt gerekleřen katlanmalarda ise ilk katlanma sonrası sađ ve sol stunların sađa dođru kaydığı fark edilmiřtir. Stunlarda, burulma gerilmesi sonucu oluřan herhangi bir plastik deformasyon oluřmamıřtır. Fakat eđilme gerilmesinin etkileri sađ ve sol stunda kendini belli etmektedir. Sol stun sađ stuna gre daha fazla eđilmiř ve stunlar arasındaki mesafenin daralmasına sebebiyet vermiřtir. Stunlar arası mesafe st yzeyin hemen altındaki katlanmadan sonra 18mm'ye kadar azalmıřtır. Fakat bu azalma alt yzeyin hemen zerinde oluřan katlanmaya dođru yok olmaktadır. Test sonrası numune boyu sađ tarafta 300mm'den 187mm'ye, sol tarafta ise 300mm'den 185mm'ye dřmřtir (Şekil 4.16.).

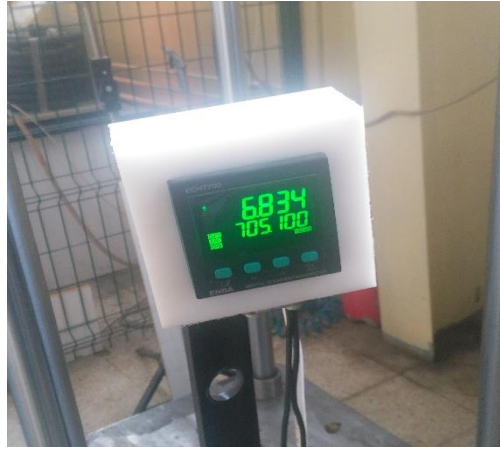
Şekil 4.17. (a) İvme sensörü grafiği (b) Hız sensöründen okunan değer (m/s)

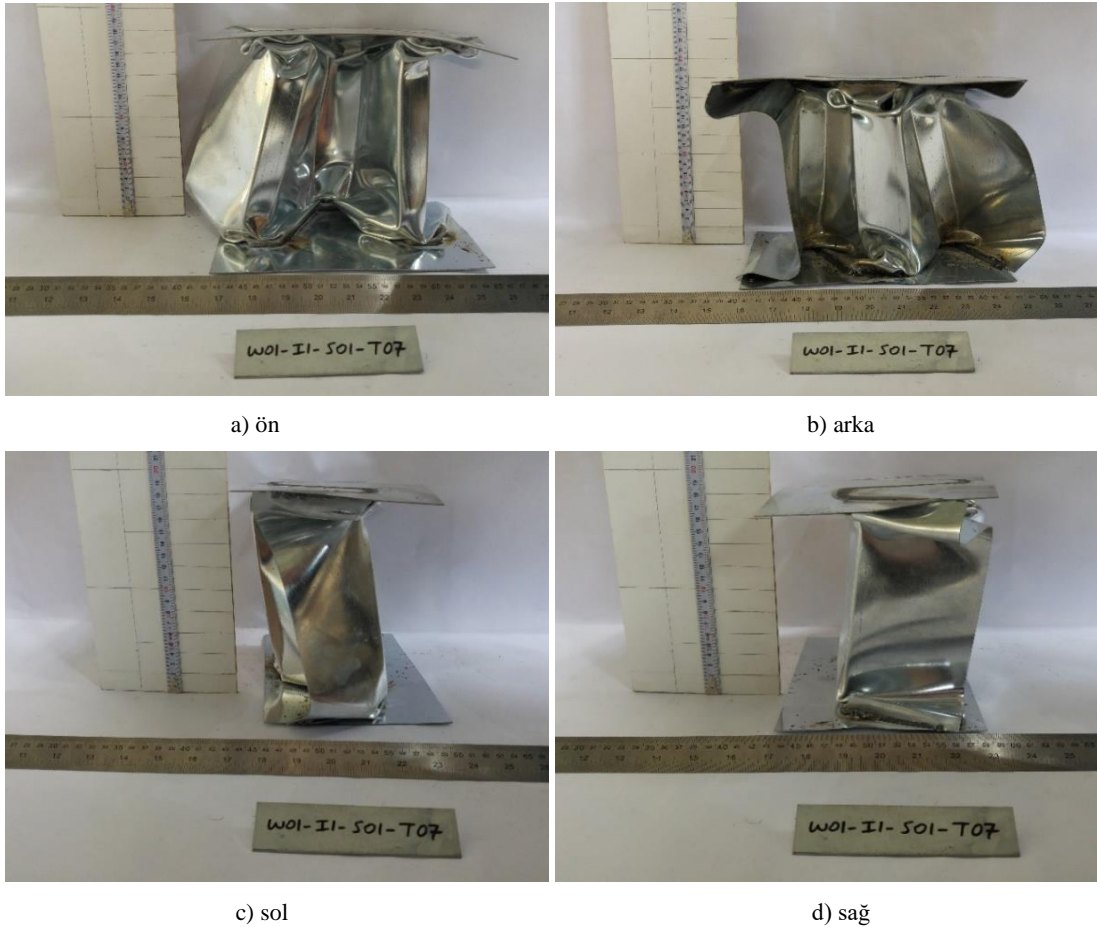
Şekil 4.19. W01-II-S01-T07 kodlu numunenin çarpışma testi sonrası durumu

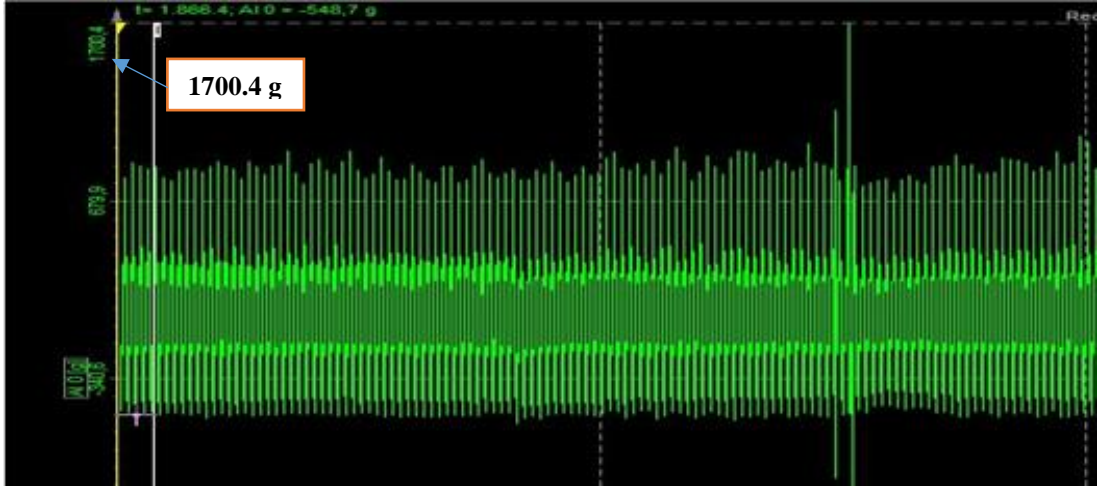
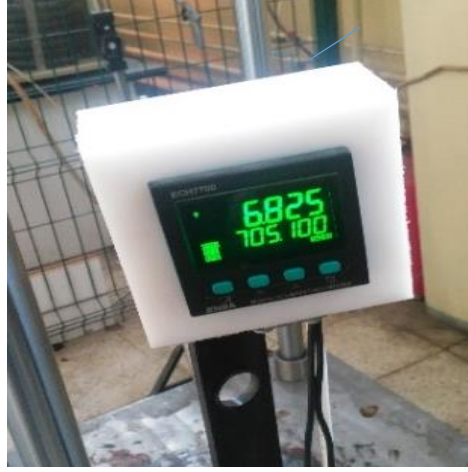
Serbest düşme testinde tablanın numuneye çarptığı anda ki hızı 6,825 m/s, o anda ki ivmesi ise sistemdeki hatalar sebebiyle 1700.4 g olarak ölçülmüştür (Şekil 4.20.).

Şekil 4.20. (a) İvme sensörü grafiği (b) Hız sensöründen okunan değer (m/s)

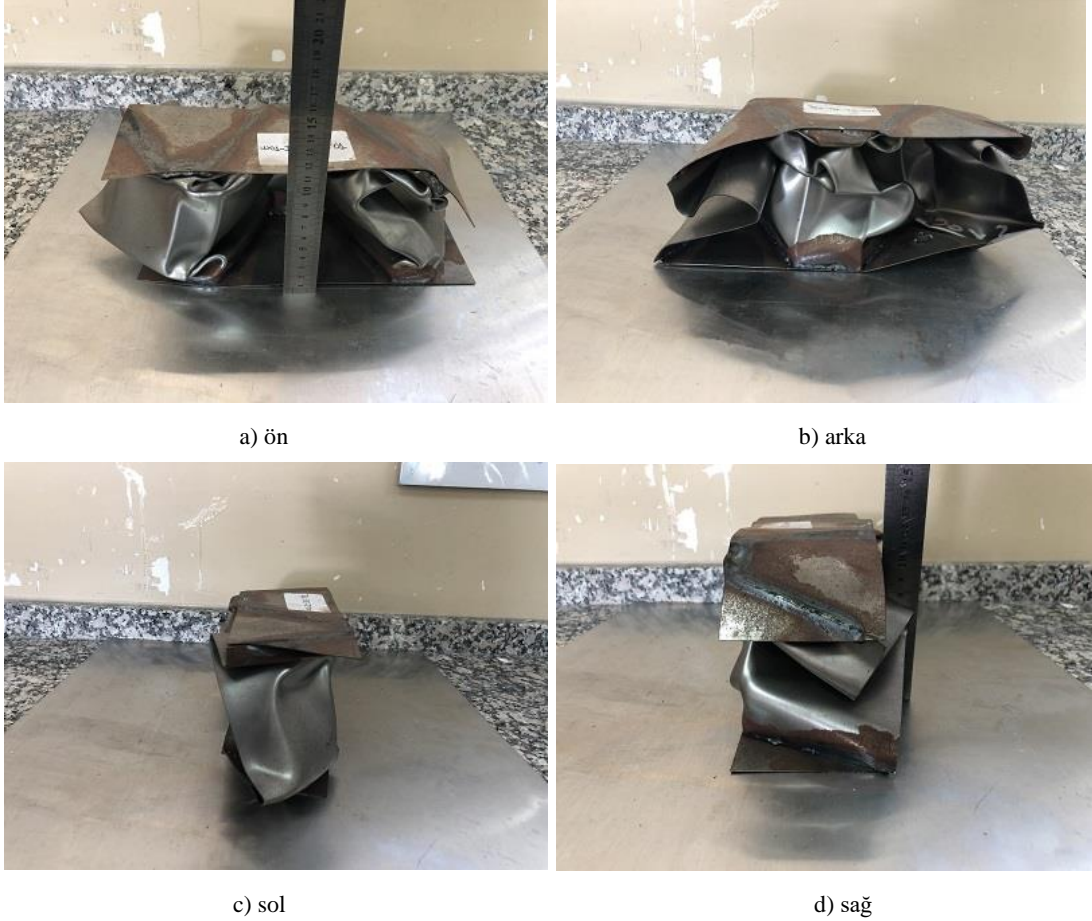
Şekil 4.22. W01-II-S02-T01 kodlu numunenin çarpışma testi sonrası durumu

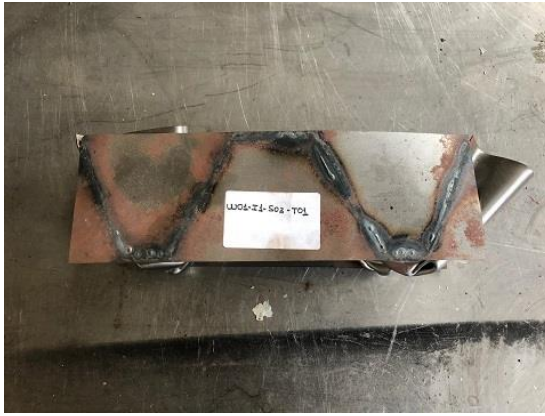
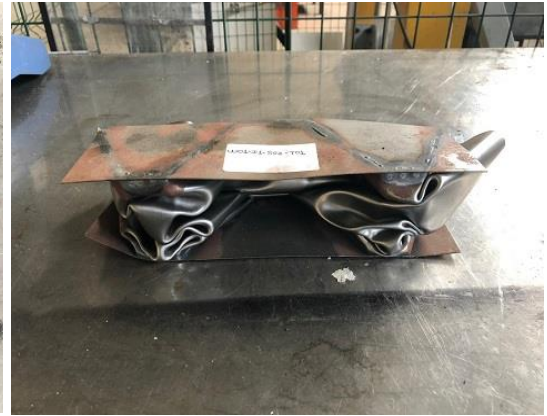
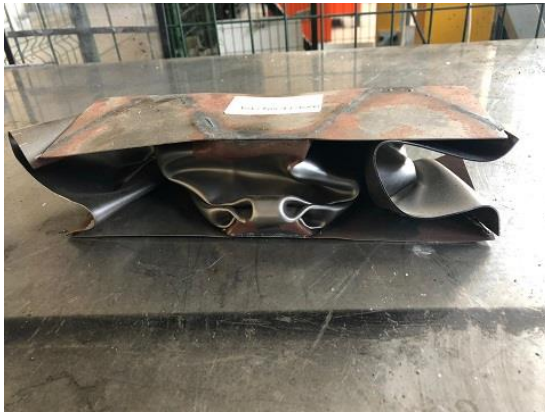
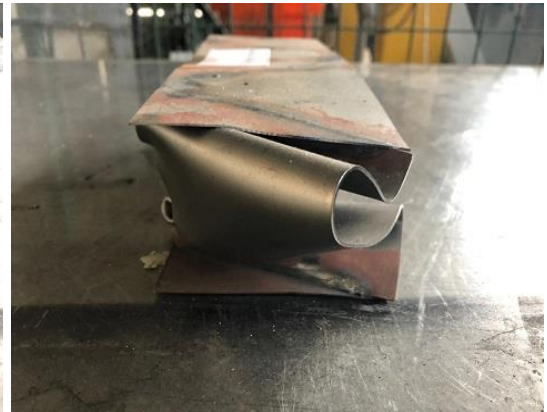
$$P_{e_{son}} = 150 \times 9,81 \times \frac{67 + 65}{2 \times 1000} \quad \rightarrow \quad P_{e_{son}} = 97.119 \text{ J}$$

$$E_{ab} = 3505,845 - 97.119 \quad \rightarrow \quad E_{ab} = 3408.726 \text{ J}$$

Şekil 4.23. W01-II-S03-T01 kodlu numunenin çarpışma testi sonrası durumu

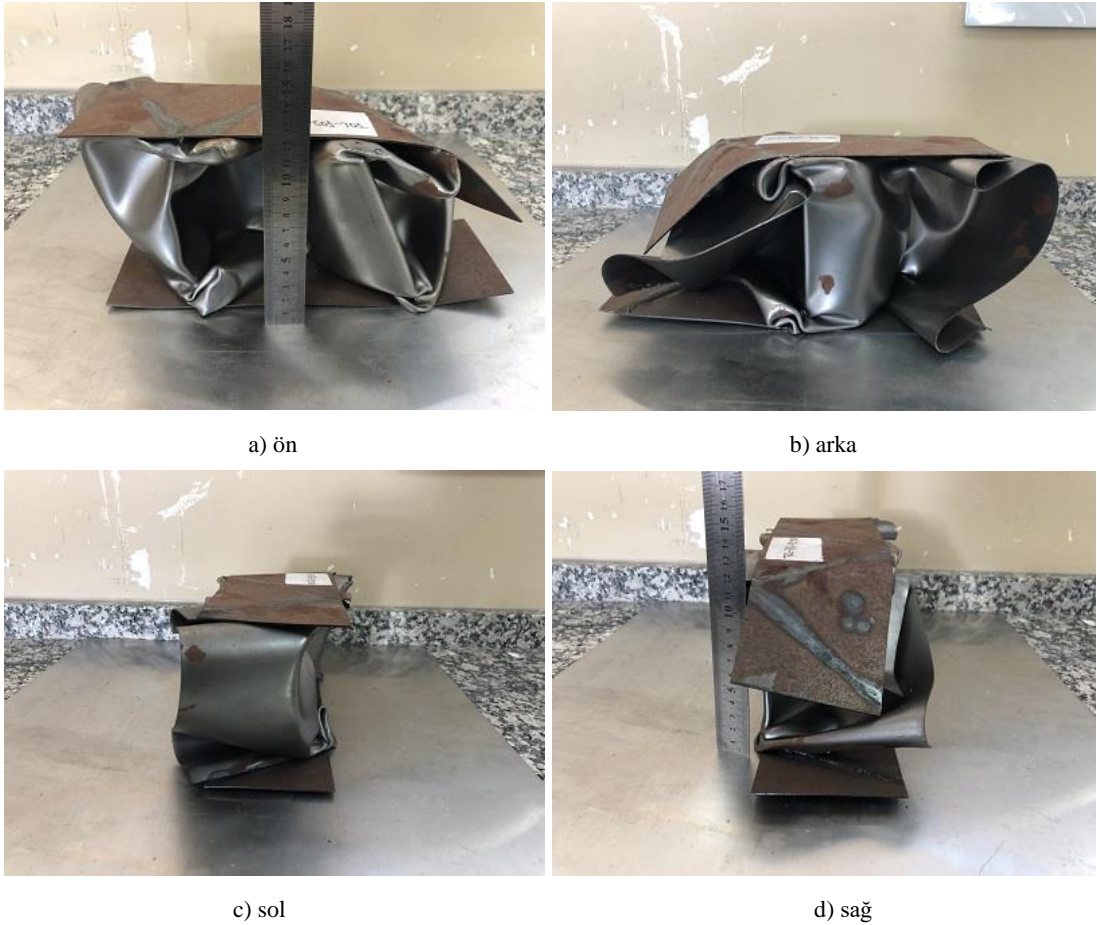
Şekil 4.25. W02-II-S01-T01 kodlu numunenin çarpışma testi sonrası durumu

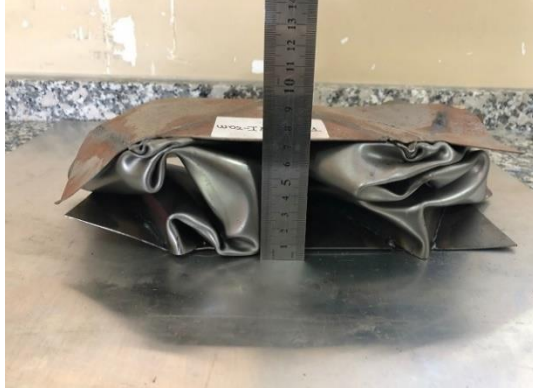
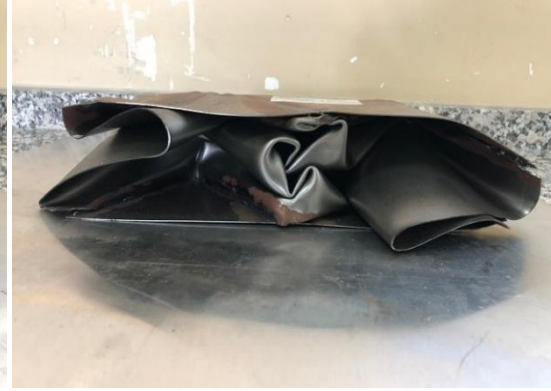
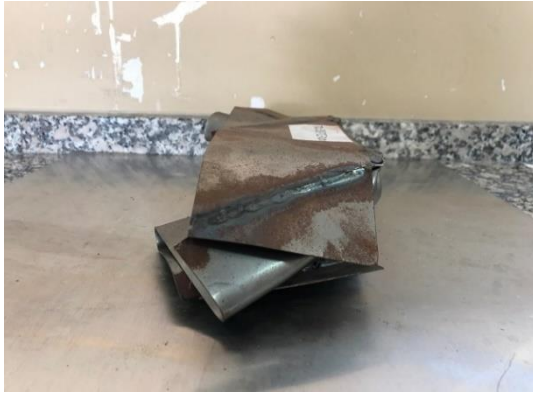
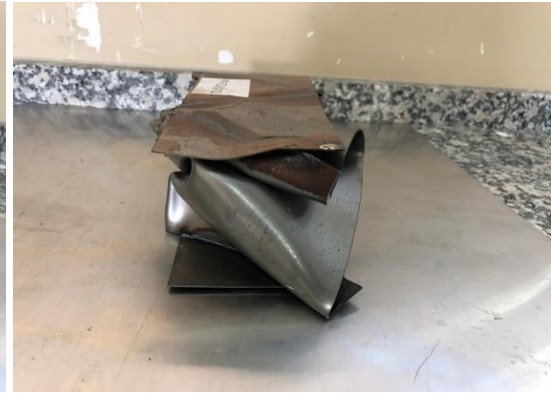
$$E_{ab} = 3468 - 103,005$$

$$\rightarrow E_{ab} = 3364,995 \text{ J}$$

Şekil 4.26. W02-I1-S02-T01 kodlu numunenin çarpışma testi sonrası durumu

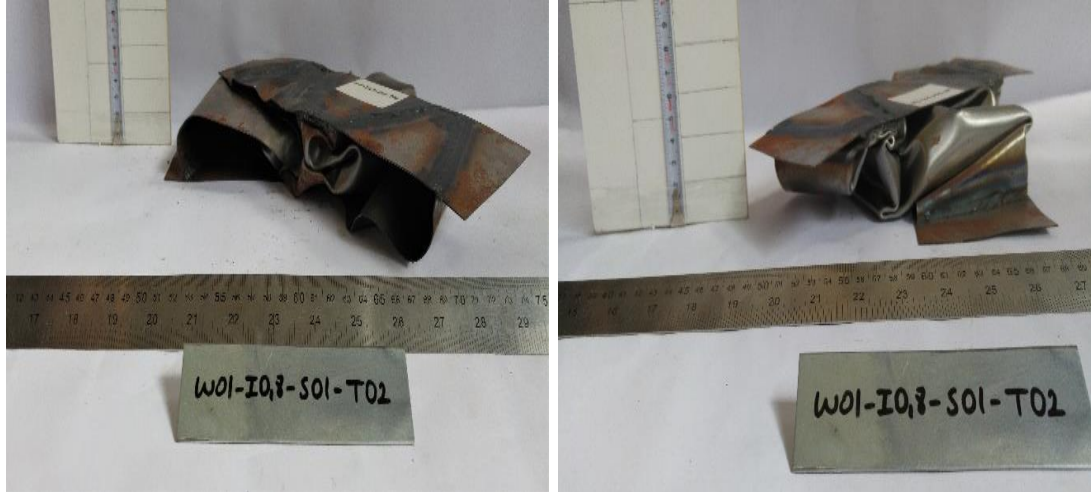
0,8mm kalınlıđa sahip numune ile arpıřma testi gerekleřtirilmiřtir. Deney sonrasında 0,8mm'lik numunenin basma gerilmesiyle beraber burulma gerilmesi altında kalmasıyla ařırı deformasyona uđramıřtır. Numune boyu 300mm'den 44mm'ye dřmřtr (řekil 4.30.).

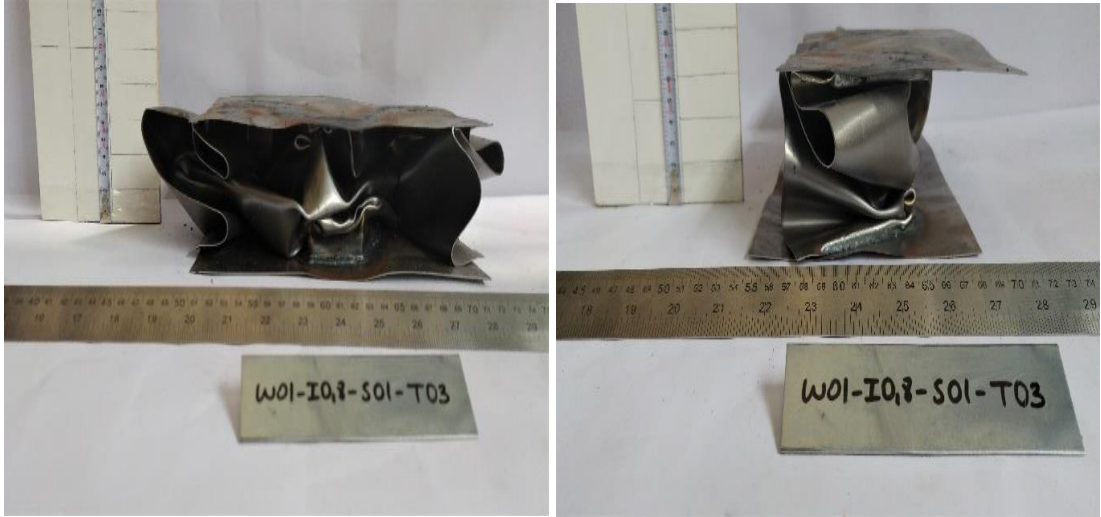
0,8mm kalınlığa sahip, St-37 malzeme ile imal edilmiş numune ile yapılan deney sonrasında numunede herhangi bir burulma gerilmesi belirtisi görülmemektedir. Numunenin sağ ve sol yüzeyinde oluşan flambaj birbirinden farklı olup sol yüzeydeki flambajın daha fazla olduğu görülmektedir. Bunun nedeninin ise düşürme plakasının eğimli olarak numuneye teması sonucu gerçekleştiği düşünülmektedir. Numunenin boyu 300mm'den 70mm'ye düşmüştür (Şekil 4.31.).
