**FARKLI TASARIMLARDA W KESİTLERE SAHİP ÇARPIŞMA  
KUTULARI İÇİN DARBE SÖNÜMLEME KABİLİYETLERİNİN  
DENEYSEL ANALİZİ**

**YÜKSEK LİSANS TEZİ**

**Ömer ADANUR**

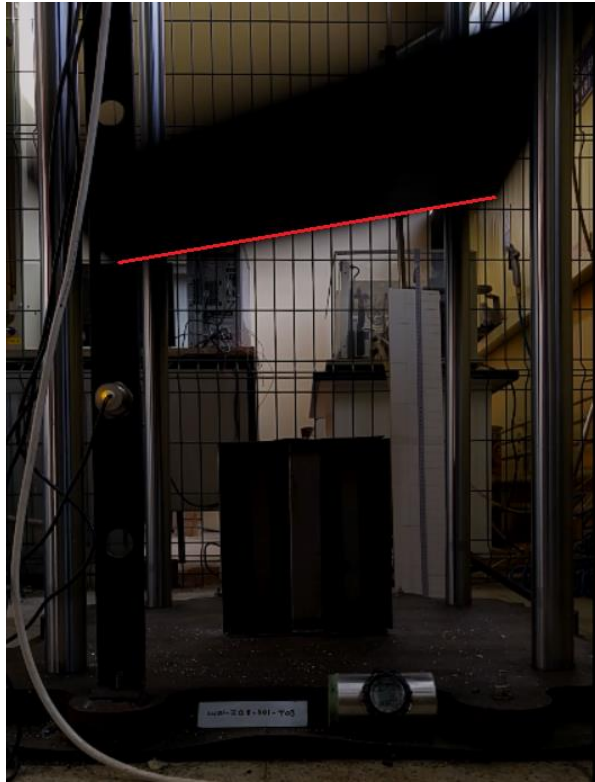
Şekil 4.32. Tablanın numuneye çarptığı açı

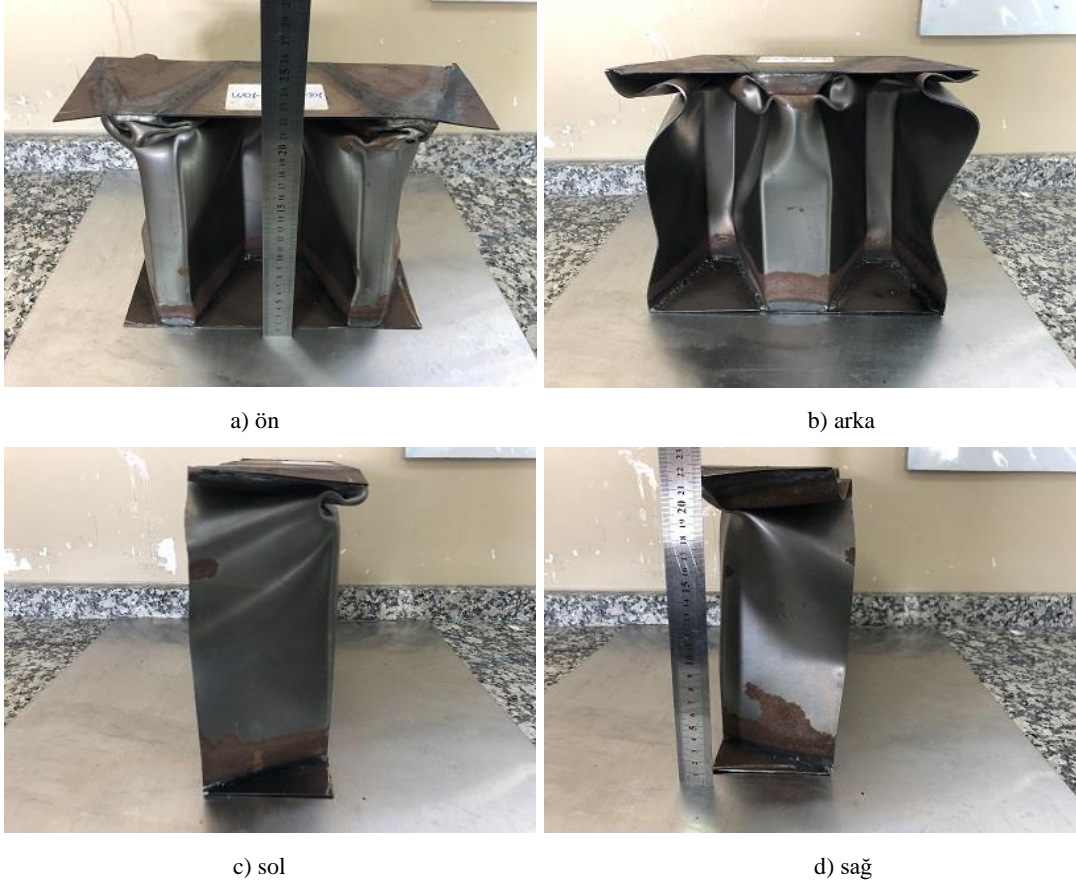
Şekil 4.33. W01-I1.2-S01-T01 kodlu numunenin çarpışma testi sonrası durumu

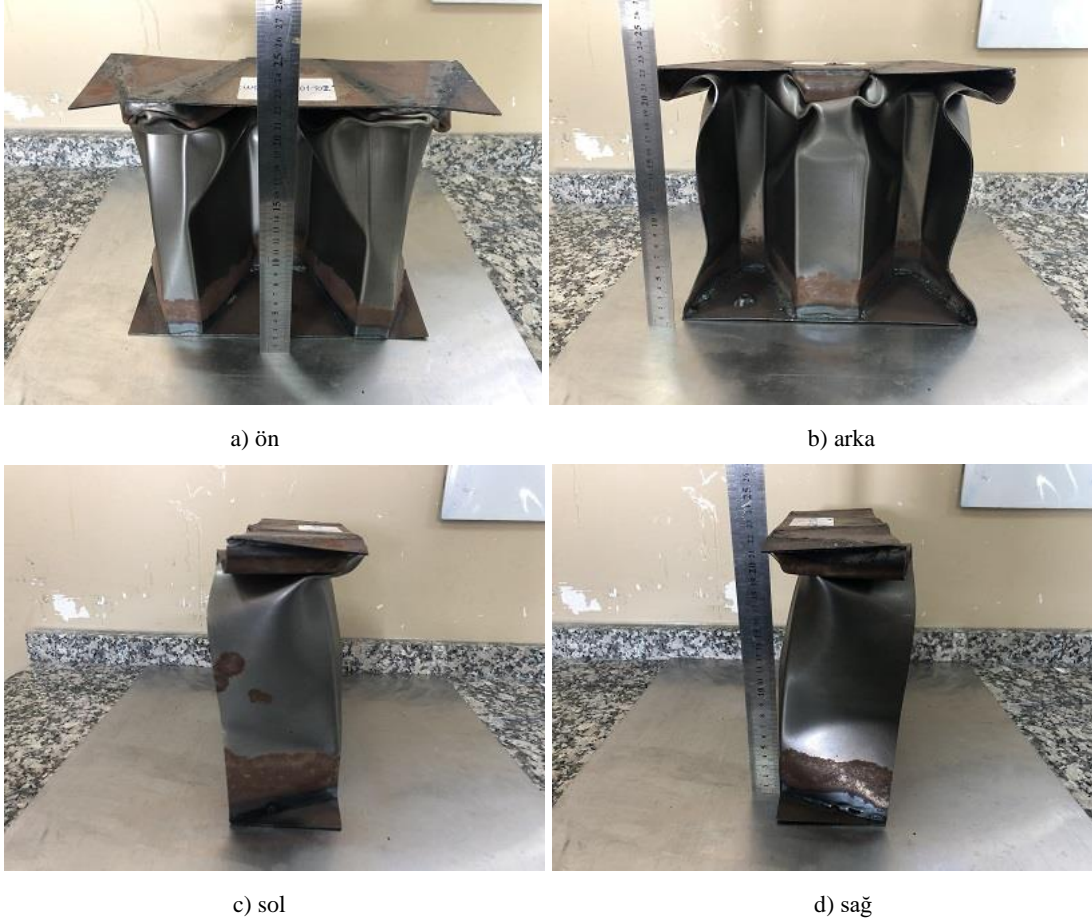
Şekil 4.34. W01-I1.2-S01-T02 kodlu numunenin çarpışma testi sonrası durumu
