Estudio del desgaste catastrófico de la circona

M. FERNÁNDEZ FAIREN¹, F.J. GIL MUR², S. MARTÍNEZ³, P. SALA¹, J.A. DELGADO², A. BLANCO¹.

²Departamento de Ciencia de los Materiales e Ingeniería Metalúrgica.
Universitat Politècnica de Catalunya.

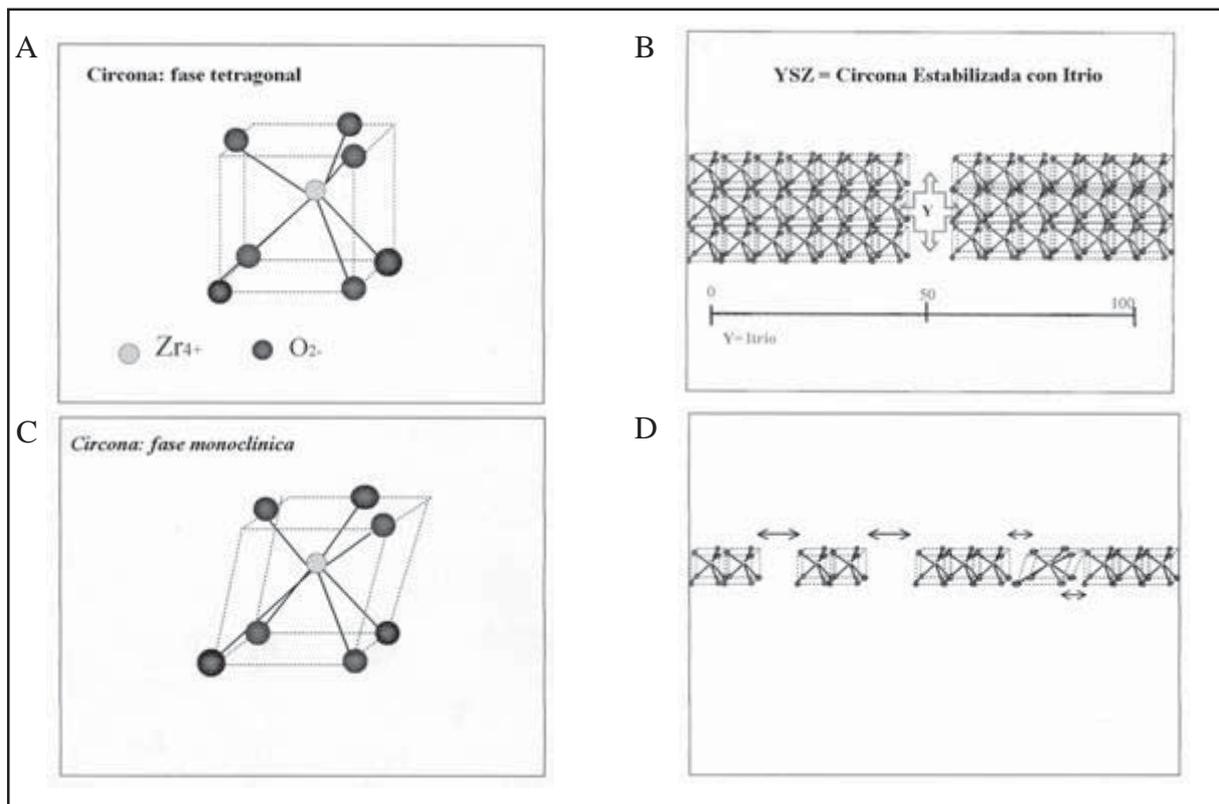
Figura 1. Estructura de la fase tetragonal de la circona; B) el óxido de itrio, que debe suponer de manera ideal y estricta el $4,95 \pm 0,45\%$ de la cerámica según norma ISO¹⁰, estabiliza la estructura general; C) el calor y/o las sollicitaciones mecánicas pueden causar la transformación de la fase tetragonal en monoclinica («metaestabilidad»), con una expansión volumétrica neta de los granos de cerámica. Este comportamiento complejo es bien sabido que sucede pero aún no está totalmente comprendido; D) así ese incremento de volumen, que alcanza a ser de un 3% aproximado, hace disminuir el espacio entre granos teniendo un efecto positivo sobre la detención de la propagación de grietas haciendo más tenaz el material.

Esta fue una de las razones para que los investigadores se volvieran hacia otro material cerámico compuesto por óxido de zirconio, o circona (fig.1), con un magnífico comportamiento frente al desgaste^{11,12}, mejor en su combinación con UHMWPE que el del CoCr o incluso que el de la alúmina frente al UHMWPE^{13,14}, y unas propiedades mecánicas superiores a la de este material cerámico⁸. Dada además la excelente biocompatibilidad de la circona, tanto en bloque como en partículas¹⁵, la conclusión fue la puesta en el mercado de implantes con un par articular circona/UHMWPE con cabezas de diámetro de 28 mm^{16,17} o incluso de 22 mm¹⁸⁻²¹, al disponer de un mayor margen de seguridad que con la alúmina para esas tallas pequeñas^{22,23}.

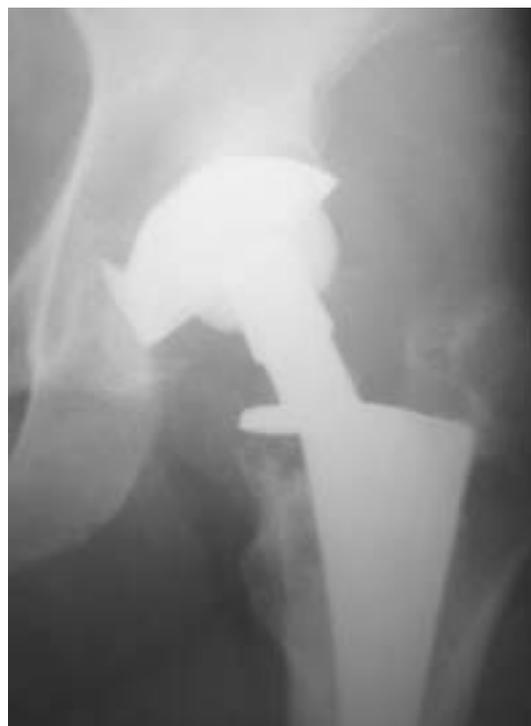
El primer caso (fig.2) correspondía a una mujer de 57 años, con un peso de 91 kg, activa, operaria en una cadena de montaje, a la que seis años antes se le había implantado una prótesis total de cadera por una grave coxartrosis, con par articular circona/UHMWPE, inserto metálico cotiloideo y vástago femoral de Ti-6Al-4V recubiertos de hidroxiapatita y, por tanto, no cementados. La ablación del implante se realizó por mostrar a lo largo de los cinco años que estuvo en servicio un grave desgaste progresivo del componente plástico acetabular de 0,61 mm por año, medido según el método de Livermore³¹, con el riesgo inherente de la desaparición o rotura del mismo. En efecto, de un espesor del UHMWPE cotiloideo, comprobado en la zona inferior del núcleo, de 6 mm restaban sólo 2,9 mm en la zona craneal del mismo. Tanto el vástago como la cúpula metálica permanecían bien anclados, a pesar de las lesiones osteolíticas de calcar y trocánter mayor.

Figura 2. Caso n° 1: grave desgaste y lesiones osteolíticas en calcar y trocánter mayor.

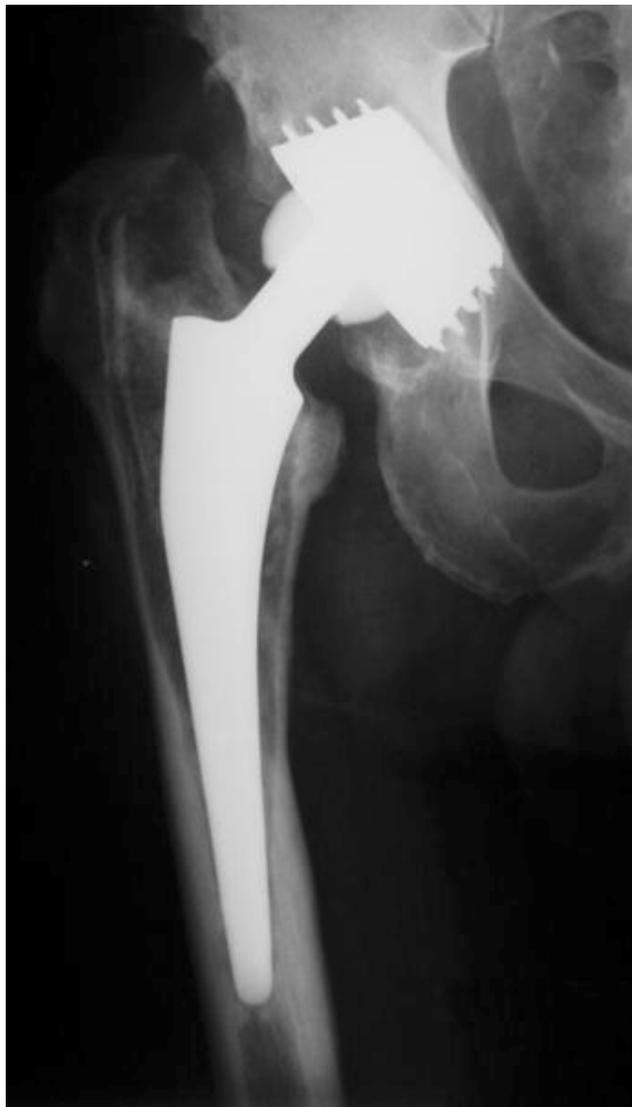
El segundo caso (fig.3) ha sido también una mujer de 65 años, de 57 kg de peso y ama de casa, que recibió a sus 60 años una prótesis total de cadera con inserto cotiloideo roscado, núcleo de UHMWPE, cabeza de circona de 32 mm de diámetro y vástago femoral de titanio cementado con polimetilmetacrilato, presentando con el paso de esos años una osteolisis progresiva y un aflojamiento aséptico motivo de la revisión. En ambos casos ésta transcurrió sin incidentes pudiéndose extraer la cabeza sin violencia ni daño de su encaje en el cono morse del tallo femoral. En ninguno de los dos casos se apreció peroperatoriamente contacto de la cabeza cerámica con el elemento metálico cotiloideo.

Figura 3. Caso nº 2; vástago aflojado con lesiones osteolíticas periprotésicas; se aprecia también el grado de desgaste del polietileno.

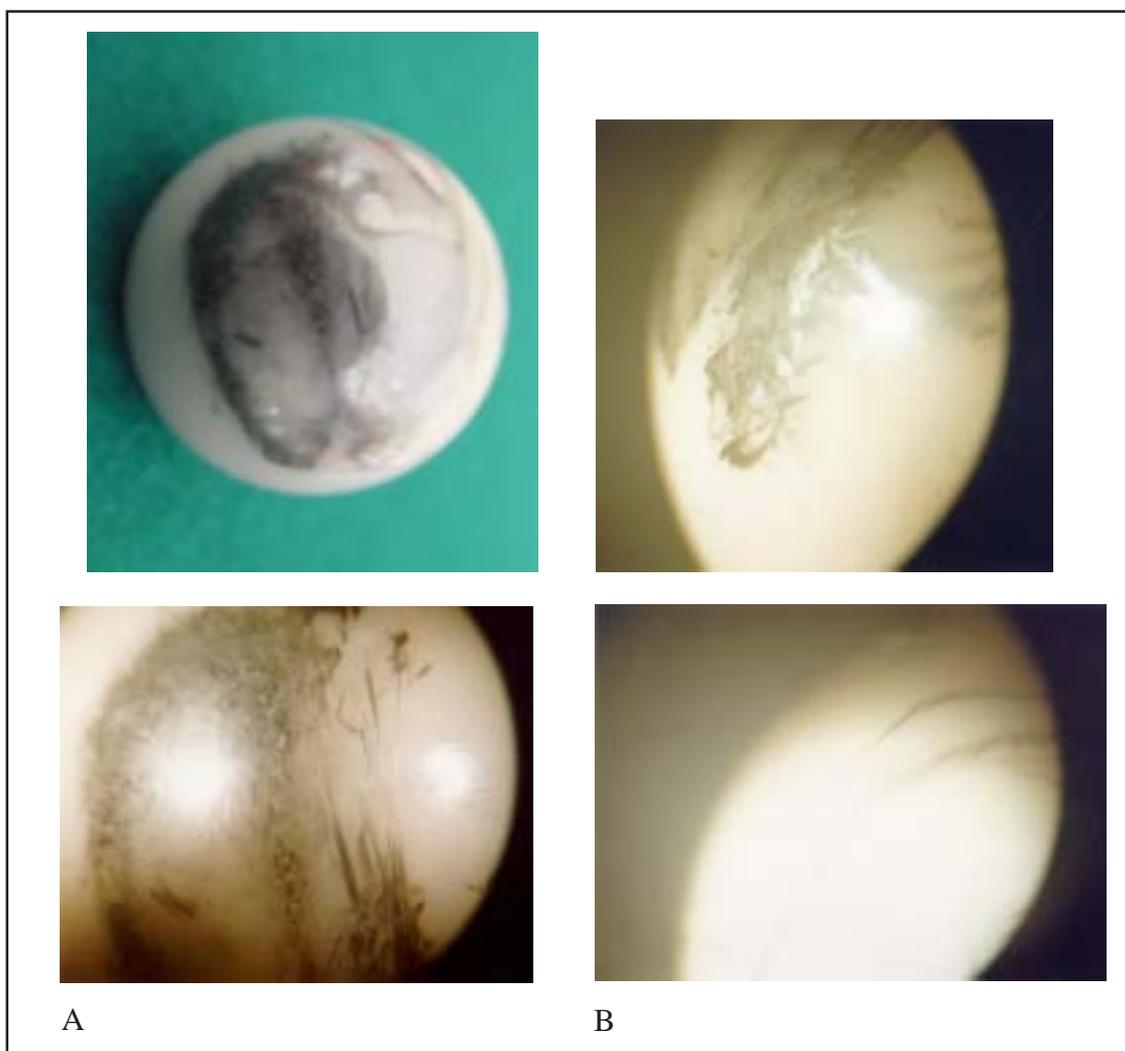
El aspecto macroscópico de ambas cabezas difiere una de otra (fig.4) pero con una obvia similitud de base. Ambas exhiben una contaminación negruzca de la región superior

correspondiente al casquete cefálico de máxima sustentación de carga y contacto bajo esas condiciones. En el caso n° 1 las trazas negras muestran un patrón elipsoideo que recuerda el trayecto seguido por los puntos de carga durante el ciclo de marcha. En la cadera 2 la cabeza está manchada en esa zona más uniformemente y menos marcada que la del caso anterior, aunque también se aprecian trazos lineales con cierta trayectorialidad.

Figura 4. Aspecto macroscópico de las cabezas de los casos 1 (A) y 2 (B).

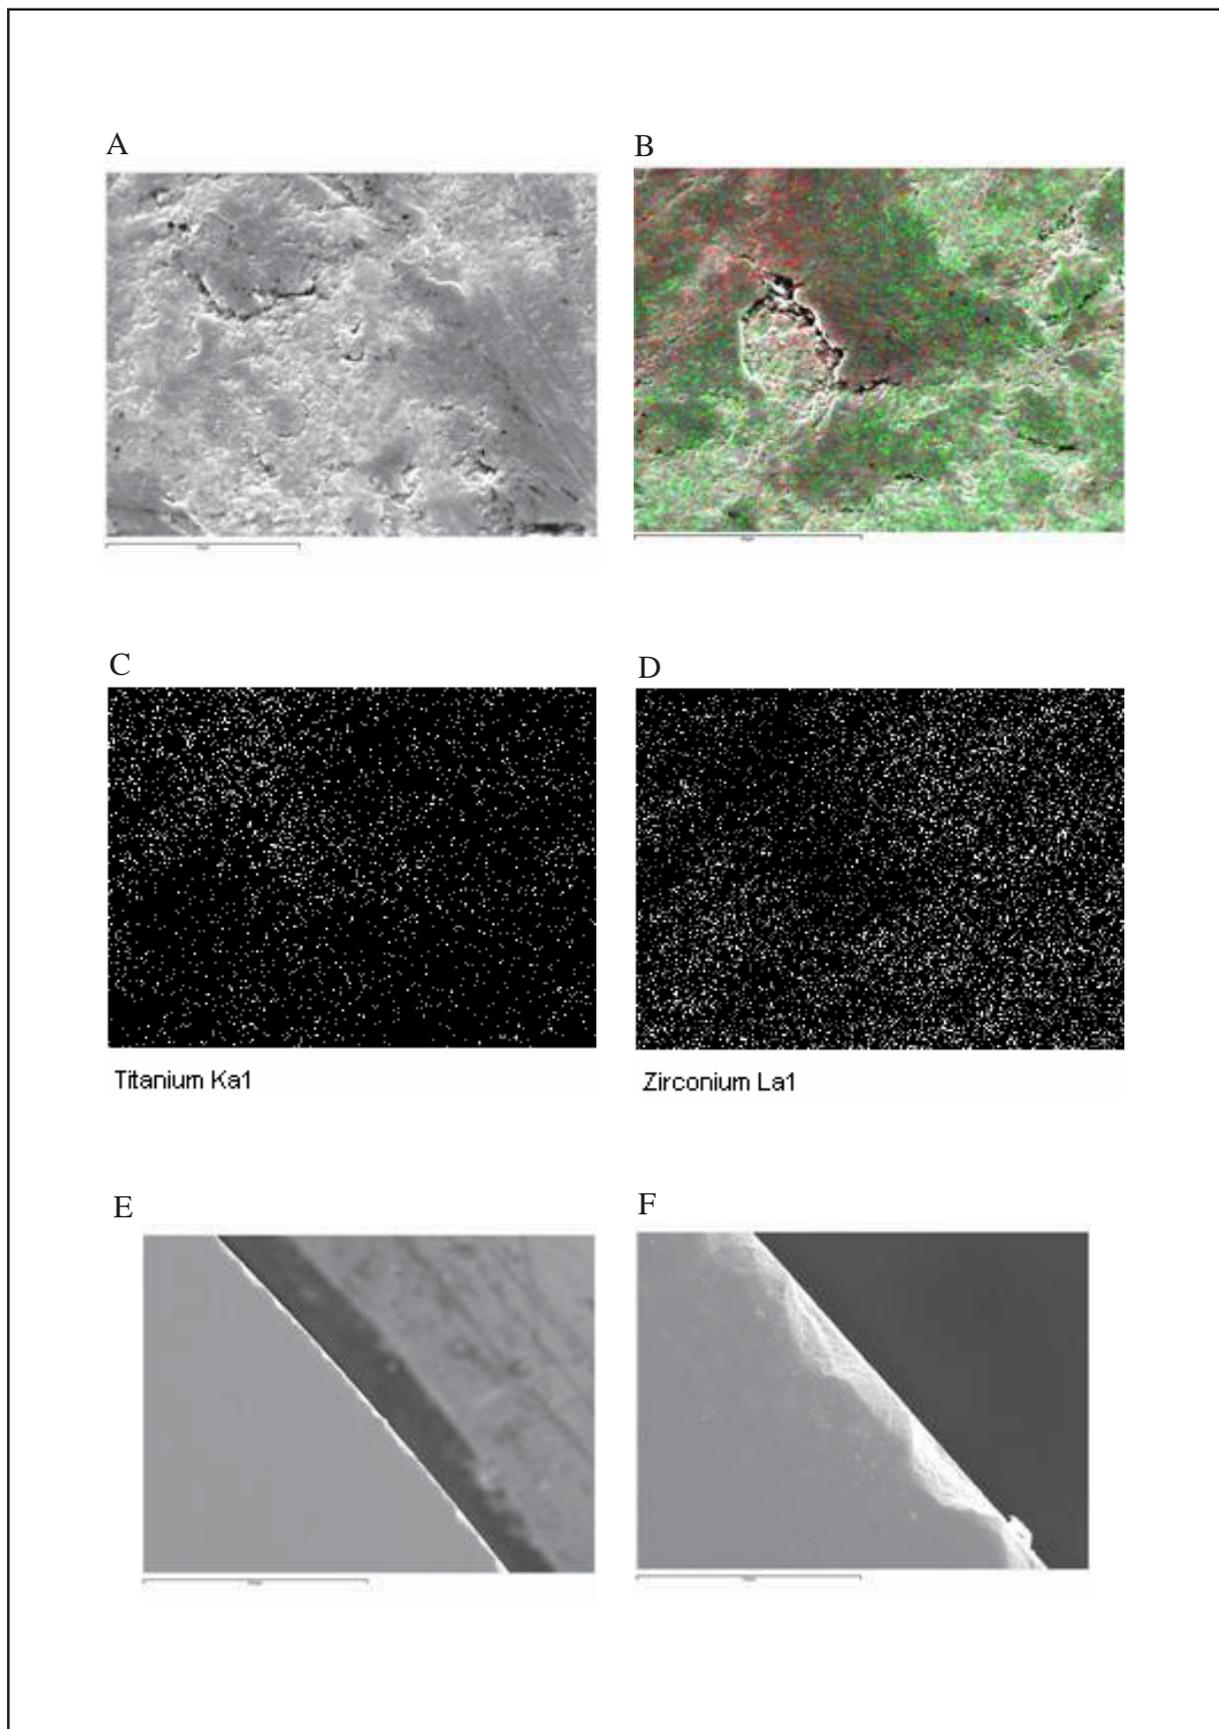
La microscopia electrónica reveló la existencia en las zonas ennegrecidas de graves lesiones de deslaminación de la superficie de circona, con la separación parcial o total de placas de la misma (fig.5), dejando en su lugar grandes oquedades de 10-15 μm de profundidad. Todo el campo se encontraba ocupado por la dispersión de pequeñas partículas redondeadas que en el análisis cualitativo

resultaron ser unas del material metálico constitutivo del implante y otras de la circona misma.

Figura 5. A) y B) Imágenes de deslaminación de la superficie en la zona de carga de la cabeza nº 1, con el desprendimiento de grandes placas de circona que dejan defectos de 10-15 micras de profundidad. C) y D) Mappings por EDS de las partículas de Titanio y Zirconio de la Figura B. E) y F) Vista lateral de las deslaminaciones de la Figura A y B.

En los dos casos estudiados llama la atención además de las deficiencias mencionadas, tan importantes para el corto plazo transcurrido, las graves lesiones de la superficie de las cabezas. La deslaminación de las mismas, observada en microscopía electrónica, deja imágenes similares a las recogidas por Clarke y cols.²⁴ a partir de una cabeza de circona ensayada en simulador durante 10.000.000 ciclos. Las dimensiones de los cráteres producidos al desprenderse las placas deslaminadas del material exhiben magnitudes parecidas a las apuntadas por Haraguchi y cols.³².

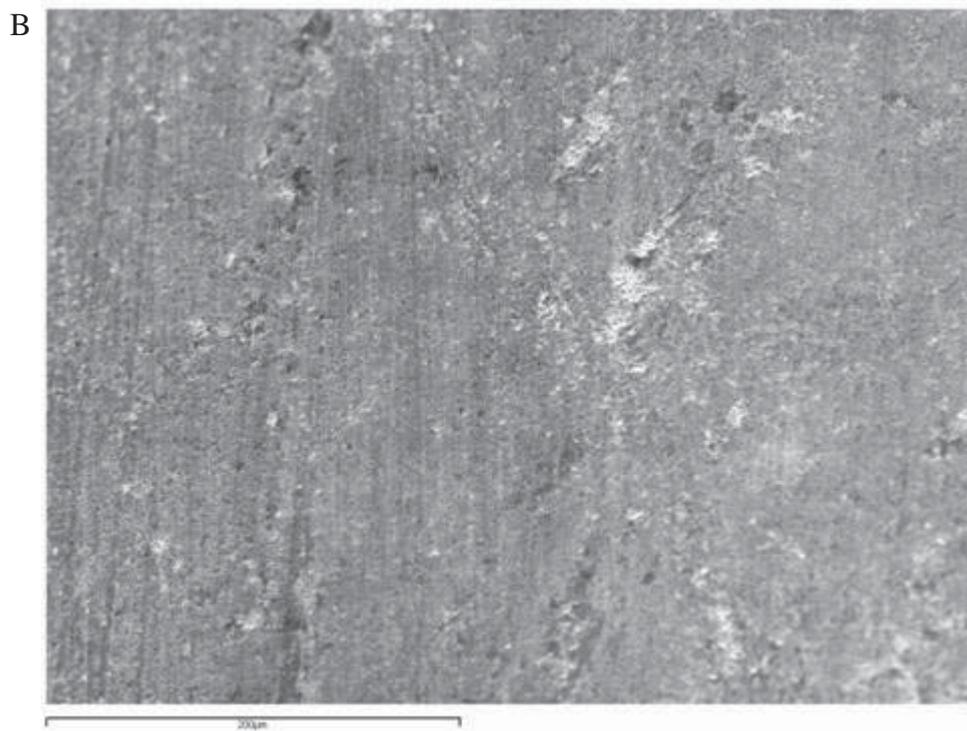
La diferencia es notable cuando se compara el aspecto de las zonas mencionadas con aquellas otras de la cabeza en la que la superficie de circona no aparece alterada microscópicamente (fig.6). En efecto, en estas zonas «blancas» no se encuentran en absoluto lesiones de deslaminación, mostrándose la superficie exenta de desgaste mayor.

Figura 6. A) deslaminación en la zona de carga de la cabeza n° 2; B) aspecto de indemnidad de la superficie correspondiente a la zona de no carga, microscópicamente inalterada.

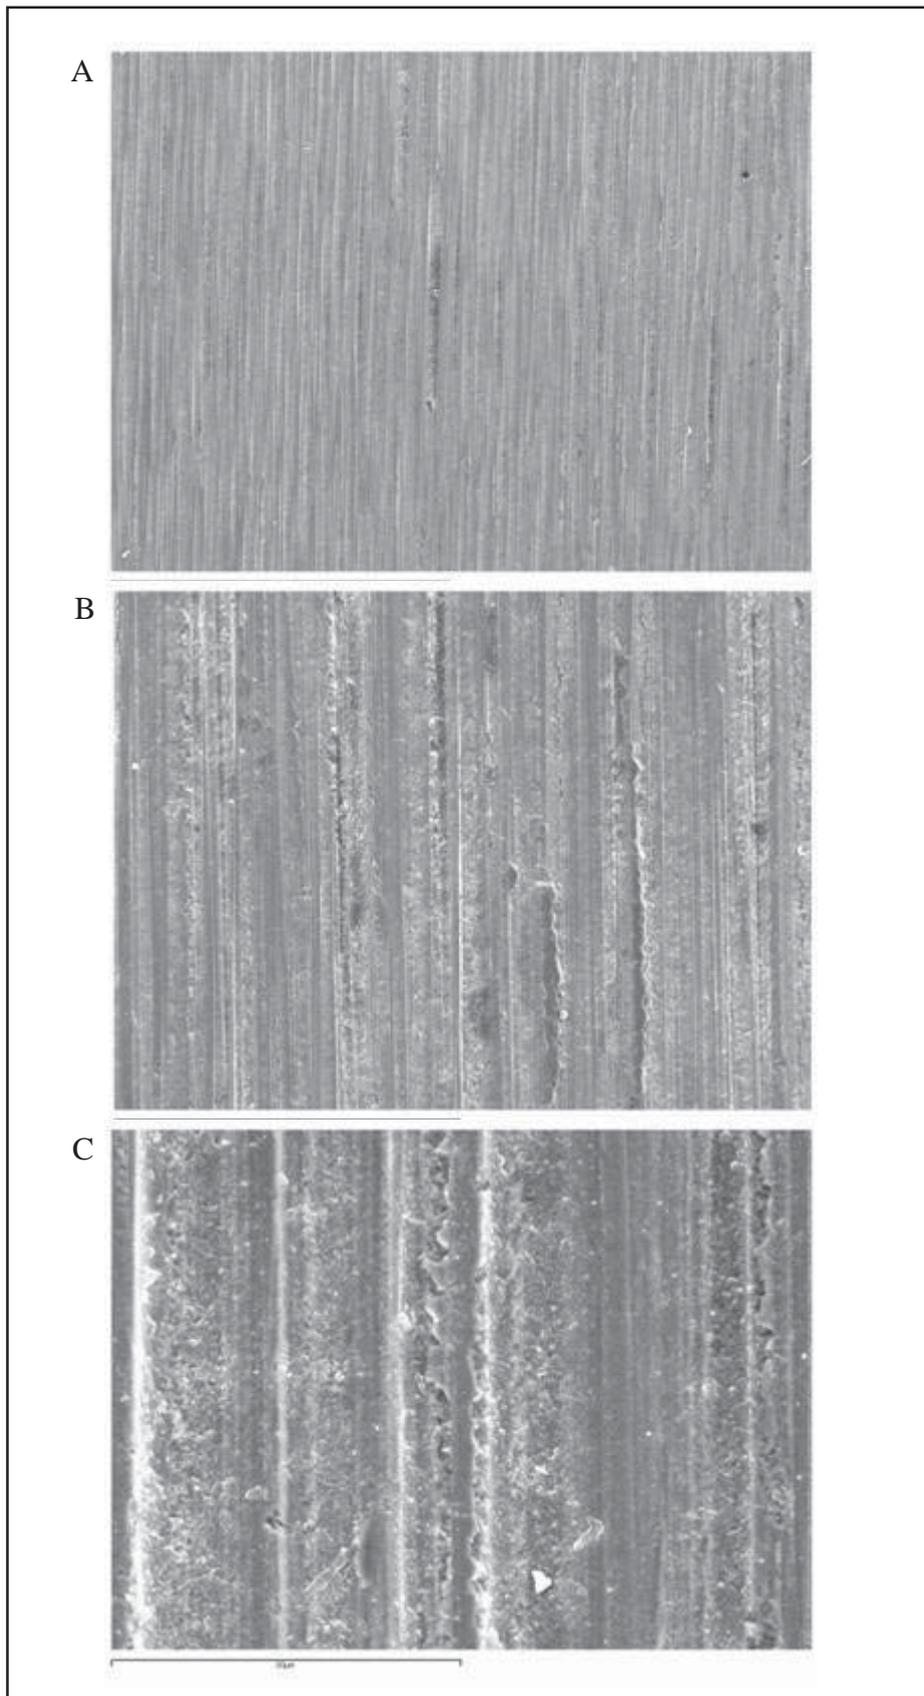
La observación de la superficie del alojamiento del cono morse metálico femoral tampoco demuestra un compromiso alarmante de la misma, si bien es ostensible el marcado con estriación longitudinal (fig.7) de la cerámica de dicha superficie.

Figura 7. Estrías longitudinales en la pared del alojamiento en la cabeza del cono cervical.

En nuestros casos, y a la vista del análisis de la superficie del alojamiento del cono morse cervical femoral, las partículas metálicas podrían haberse originado allí por el rozamiento entre ambos elementos. Es bien sabido que eso sucede frecuentemente en las prótesis modulares que se utilizan hoy día⁴⁵⁻⁴⁹. A partir de esa intercara caerían en el espacio articular penetrando en la interlínea y quedando atrapadas en las anfractuosidades de la circona en la zona de carga. Sin duda esto no pasa de ser una hipótesis teniendo que profundizar más en el estudio de todos estos fenómenos para aclararlos y saber realmente a qué obedece su producción.

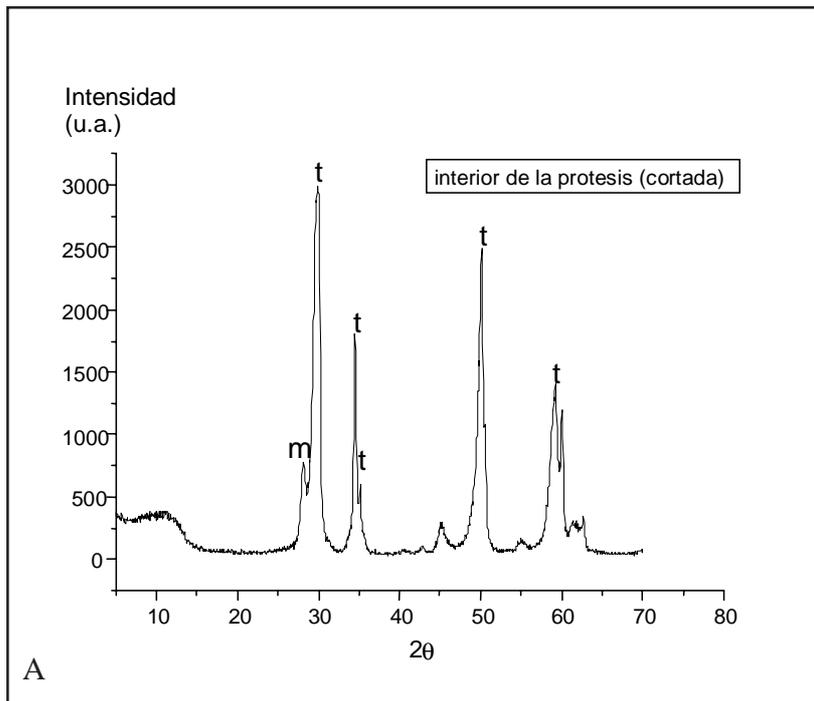
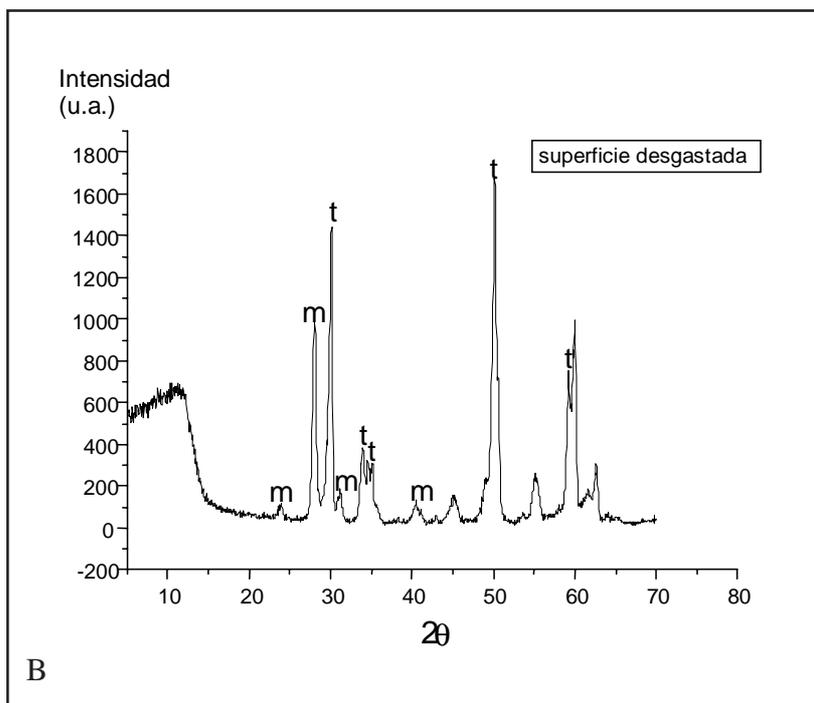
Figura 8. Difractogramas de la circonita del núcleo de la cabeza (A) y de la superficie dañada (B).

de la prótesis nº 1. se puede apreciar en los difractogramas (fig.8) un cambio importante en la composición de fases cristalinas entre la cerámica del interior de la cabeza cortada (su núcleo) y la superficie del material en contacto con el componente acetabular (superficie desgastada).

En el primer caso se observa que la fase mayoritaria es la tetragonal (t) y sólo se aprecia una pequeña cantidad de fase monoclinica (m) que puede deberse quizás incluso al mismo proceso de corte del material, capaz de provocar cierta transformación martensítica. En este caso la relación de intensidades tetragonal/monoclinica es de 3,73.

En el caso de la superficie de la cerámica en contacto con el componente acetabular se encontró un aumento considerable de la proporción de fase monoclinica siendo en este caso el factor de intensidad t/m de 1,45. Esto es una clara evidencia de que la superficie de la cerámica ha sufrido una transformación importante que puede traer como consecuencia una disminución de sus propiedades mecánicas.

Aunque es evidente la diferencia entre ambos difractogramas este factor de relación de intensidades es necesario porque los difractogramas tienen intensidades diferentes. En cualquier caso es necesario comentar que este es un estudio cualitativo, aunque parece que es bastante ilustrativo de los cambios que ocurren en las cabezas de circona utilizadas como par articular frente a UHMWPE.

Las zonas lesionadas muestran en los difractogramas por rayos-X una transformación significativa de la circona en fase tetragonal en fase

monoclínica, en coincidencia absoluta con los hallazgos de los autores citados^{24,27,32}. Se ha evocado como causa de dicha transformación la sollicitación cíclica del material^{24,33}. De los análisis de sollicitaciones residuales efectuados²⁴ resulta evidente la coincidencia en la zona polar de esas cabezas, sobre la que se produce el máximo de contacto y carga, de las lesiones de desgaste, de la mayor proporción de fase monoclínica y de dichas sollicitaciones. El calentamiento del material por la fricción podría coadyuvar en ese proceso^{12,24,34}, habiendo sido bien demostrado ese aumento de temperatura «in vivo», al caminar, en prótesis en servicio³⁵. A eso hay que añadir la inestabilidad de la circona en un ambiente húmedo³⁶. La capacidad de reacción entre el ZrO_2 , el Y_2O_3 y el H_2O , y sobre todo la solubilidad del óxido de itrio puede alterar el equilibrio químico y la estabilidad del material. El contenido en Y_3O_3 en cerámicas de circona para implantes está regulado por norma ISO¹⁰, y ha de encontrarse por encima de 2-3 mol% para que la circona esté compuesta totalmente por granos tetragonales^{37,38}. Dado lo exiguo de ese porcentaje resulta imposible por métodos convencionales cuantificar su posible pérdida en esos implantes en los es evidente la producción de fenómenos de corrosión fatiga¹², envejecimiento acelerado³³ y degradación del material²⁷.
