TRABAJO DE DIVULGACIÓN**LA PÉRDIDA DE SEGURIDAD EN LAS LÍNEAS DE REMOLQUE POR PROBLEMAS DE FATIGA EN LOS TRENZADOS DE FIBRAS SINTÉTICAS¹⁾**

R. Weyler*, L. Gil**, V. Ortega*** y M. Sánchez****

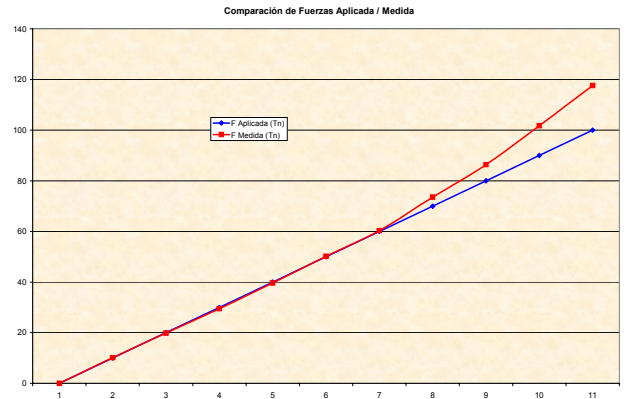
La calibración analítica presenta la dificultad de determinar con garantía las tensiones del punto sobre el cual está instalada la galga extensométrica. Por ello, la mejor calibración es aplicar unas cargas conocidas y equiparables a las de trabajo con ayuda de una prensa. En consecuencia, se podía construir la curva de calibración real del elemento: Carga aplicada-lectura de deformación. Algunos problemas se presentan cuando la lectura pierde la linealidad. Esto es debido al comportamiento del propio material y a la geometría del grillete.

A partir de los resultados obtenidos con el grillete que se utiliza habitualmente en la línea, la curva de calibración pierde su linealidad en las 70Tn con un 5% de desviación. En un intento de obtener una mayor calidad en las lecturas correspondientes a cargas altas, se realizó una segunda instalación en un grillete de mayor resistencia. Concretamente, su certificación es válida para una carga máxima de 160Tn, con ella obtenemos linealidad hasta las 80Tn y en 90Tn la desviación es de un 6%.

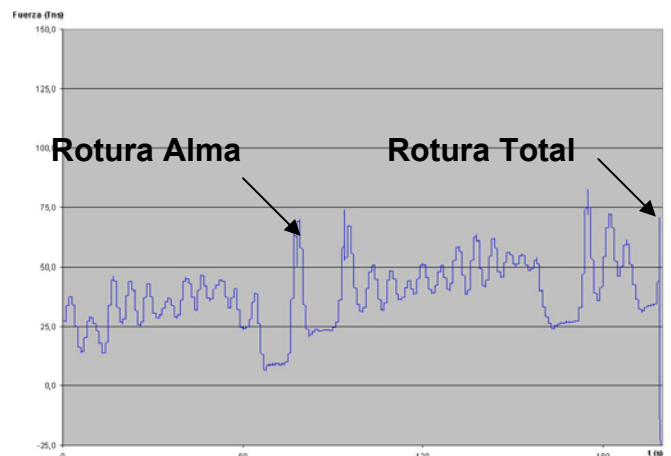
La prueba se realiza con un calabrote que ya está al final de su vida útil (2 meses). El ensayo realizado es de tipo cuasi-estático porque el remolcador tira con su máxima potencia estando el noray como punto fijo indeformable. Se consiguió primero la rotura del alma del calabrote para una carga de 75Tn. La rotura está claramente por debajo de la carga certificada para la cuerda en origen. Por consiguiente, el calabrote textil ha sufrido una disminución importante de su capacidad portante original por motivos de uso continuo.

5.3. Durante las pruebas realizadas se obtuvo que en un calabrote con dos meses de uso la capacidad última fuera de 75 Tn. Por consiguiente, la utilización y reutilización del calabrote disminuyó de manera apreciable su capacidad portante y de forma análoga su factor de seguridad se vio disminuido en un 25%. El trenzado presentó algunas particularidades morfológicas como la pérdida de sección transversal y el endurecimiento del trenzado en la zona cercana a la rotura. Asimismo, la rotura se realizó de forma súbita y comprendiendo todas las fibras del alma del trenzado, no existió pues una rotura fibra a fibra sino un comportamiento global.

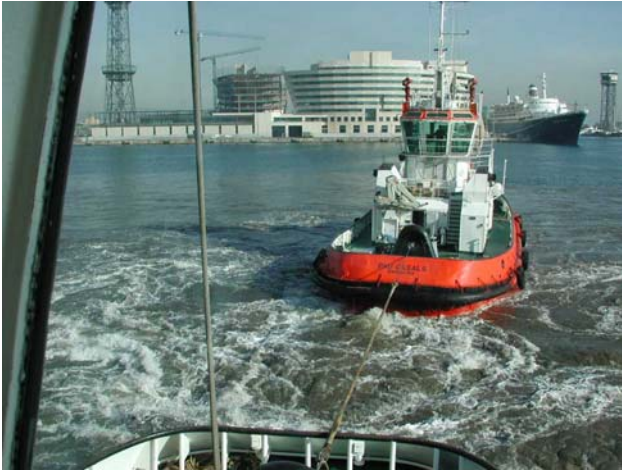
La prueba consiste en tirar desde dos remolcadores al mismo tiempo unidos mediante un calabrote con más de un mes de servicio. Después de diferentes procesos de carga y descarga a base de pequeños tirones de los remolcadores, el alma rompió con un estruendo considerable cerca de las 125Tn manteniendo la línea su integridad y alcanzando un instante después su carga máxima que sobrepasó las 150Tn. La zona donde el calabrote tiene rota el alma presenta una rigidez y un estrangulamiento detectable a simple vista.

5.5. En otras pruebas el trenzado textil con un mes de uso rompió a valores superiores a la certificación original. En este caso el factor de seguridad para el trenzado textil subió hasta 3, valor superior al del cable de acero. En este caso el comportamiento del material textil fue excesivamente bueno de manera que el riesgo de rotura se situaba en el cable de acero y por lo tanto, ya no cumplía con su función. Es posible que en un primer momento, los cambios morfológicos aumenten la capacidad portante, pero que con posterioridad se pierda dicha virtud por efecto de la degradación de los materiales por fatiga.

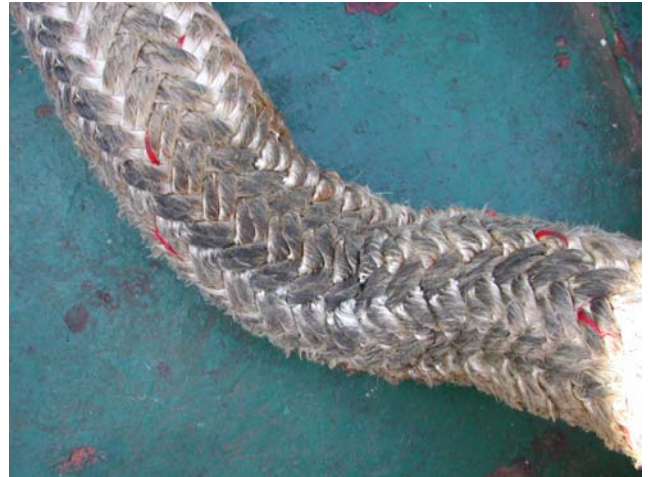
A partir de las dos primeras pruebas se observó el comportamiento del calabrote textil. En primer lugar se midió que la carga de rotura está claramente por debajo de la certificación original a los dos meses de estar en servicio. Esto significa que el uso del calabrote debilita su capacidad portante de forma clara. No obstante, al mes de servicio la capacidad última estaba por encima de la certificación. Asimismo, se observó que con el uso, el trenzado aumenta su rigidez, esto significa que las fibras se estrangulan y el material sufre aplastamientos locales. Estos cambios morfológicos se relacionan con el aumento de la capacidad durante la entrada en servicio. Finalmente, es detectable una cierta pérdida de sección por estrangulamiento en la zona de la rotura. La rotura es súbita, acompañada de ruido, la rotura de las fibras y su recuperación elástica inmediata provocan una onda de choque que se transmite en el aire de forma claramente audible. Por consiguiente, se deduce que las fibras no se van rompiendo poco a poco debilitando la sección sino que se estrangulan y rompen todas al mismo tiempo.

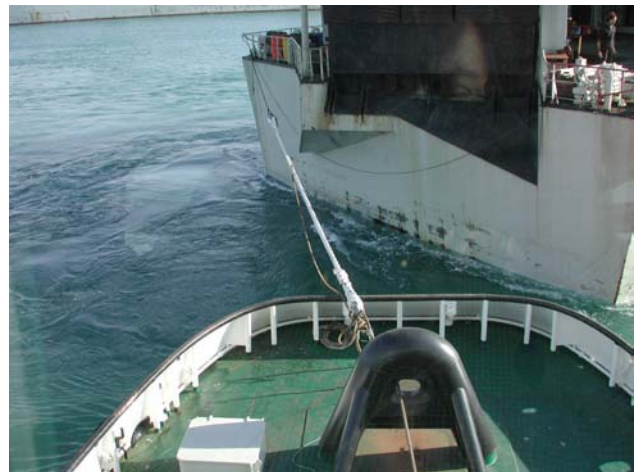
El último tipo de medición se realizó con la intención de evaluar las condiciones reales de trabajo durante el proceso de atraque de un buque. Las mediciones del estado tensional de la línea de remolque en condiciones de trabajo real ofrecen valores muy dispares dependiendo de las diferentes variables que intervienen: tonelaje del buque, velocidad del mismo y estado de la mar. Los resultados que se presentan son de ensayos realizados en el mismo día y con una mar similar. Se destaca que fácilmente los rangos de las tensiones de trabajo superan las máximas teóricas sobre las que se dimensiona la línea de remolque. Incluso superan hasta más de 3 veces la carga máxima de trabajo de 40Tn certificada por la autoridad portuaria. Por consiguiente el factor de seguridad está claramente al límite de lo deseable.

5.6. A partir de las pruebas remolcador-buque se obtuvieron valores de carga reales y se ha observado que son superiores a los esperados en el rango de la seguridad. Así, se llegó a esfuerzos de pico de hasta 130 Tn, superiores a la certificación de los componentes. Dichas cargas aparecen de forma cíclica por efecto de los tirones del remolcador, el estado de la mar, el buque remolcado, etc. Por consiguiente, la seguridad de la línea está amenazada y sería necesario un estudio más detallado para evaluar los efectos de fatiga.

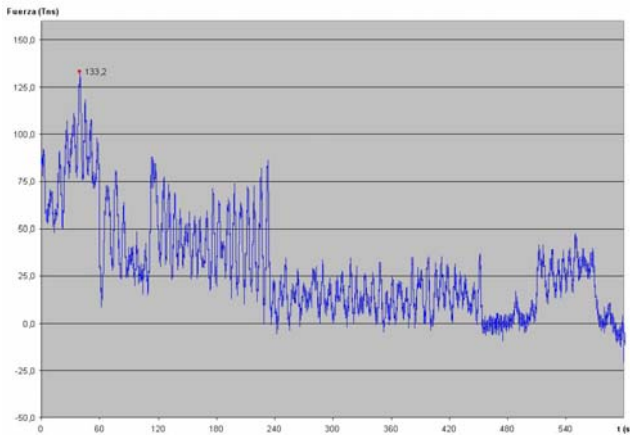
De las mediciones se deduce que los picos de carga son muy elevados, de forma proporcional al tamaño del buque a remolcar. Por consiguiente, durante la vida operativa del calabrote las fibras textiles sufren tensiones de tracción muy elevadas en forma discontinua. Es evidente que a parte del cambio morfológico que representa en el calabrote (rigidez, disminución de sección), también el material sufre un fenómeno de pérdida de

1°	2°	3°	4°
Tamaño buque	pequeño	mediano	grande	pequeño
Estimación de velocidad	lento	muy lento	moderada	rapida
Rango de trabajo (Tns)	5-10	5-10	45-55	25-55
Esfuerzo máximo (Tns)	35	35	90	130
