# ESTUDIO DE LA INFLUENCIA DEL LAVADO Y DEL ENSIMAJE SOBRE LA ESTABILIDAD DE HILATURA Y LAS PROPIEDADES DE LOS HILADOS

## 0.2. Summary. STUDY ABOUT THE INFLUENCE OF WASHING AND SIZING ON THE SPINNING STABILITY AND PROPERTIES OF YARNS

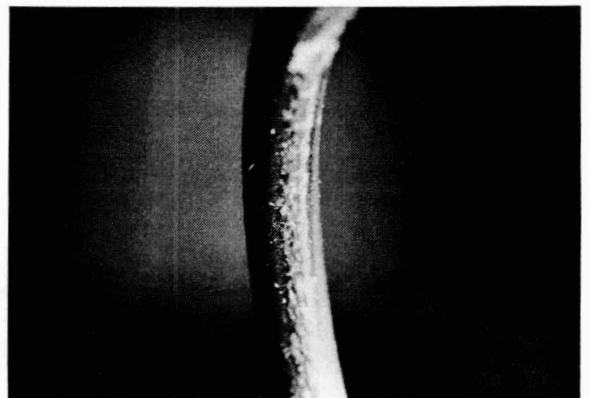
**Fig. 14** Residuos acumulados en el aro. (Partida 2).

**LAVADO DEFICIENTE ENSIMAJE SINTÉTICO**

PARTIDA 1		PARTIDA 2	
	ACLARADO INTENSIVO	LAVADO NORMAL	LAVADO NORMAL	LAVADO DEFICIENTE
ENSIMAJE HABITUAL	---	---	---	---
ENSIMAJE SINTETICO	---	---	0.15 g.	0.64 g.

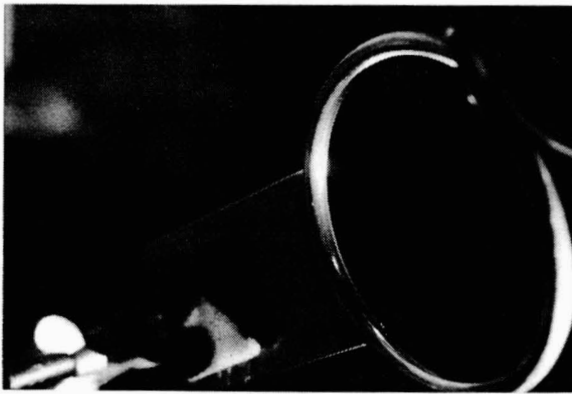
**Fig. 15** Residuos acumulados en el aro. (Partida 2).

**LAVADO NORMAL ENSIMAJE HABITUAL**

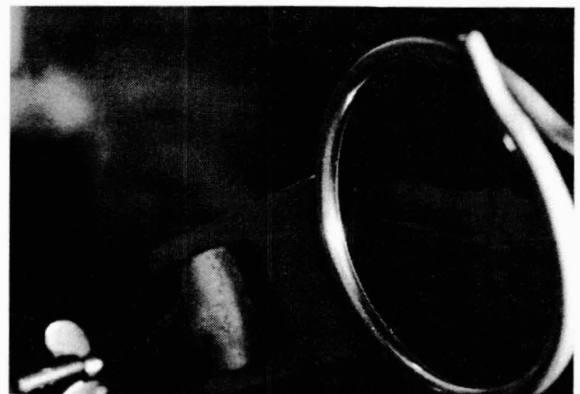
**Fig. 16** Residuos acumulados en el aro. (Partida 2).

**LAVADO DEFICIENTE ENSIMAJE HABITUAL**
