LA ACCESIBILIDAD FÍSICA E INTELECTUAL EN LOS ITINERARIOS DE VISITA A LOS CONJUNTOS HISTÓRICOS. CATEDRALES ⁽²⁾

Rosa Bustamante Montoro

Pablo Moreno Dopazo

Departamento de Construcción y Tecnología Arquitectónicas
E.T.S. de Arquitectura
Av. Juan de Herrera, 4 – 28040 Madrid, Spain
Teléfono/Fax. + 34 91 336 65 60

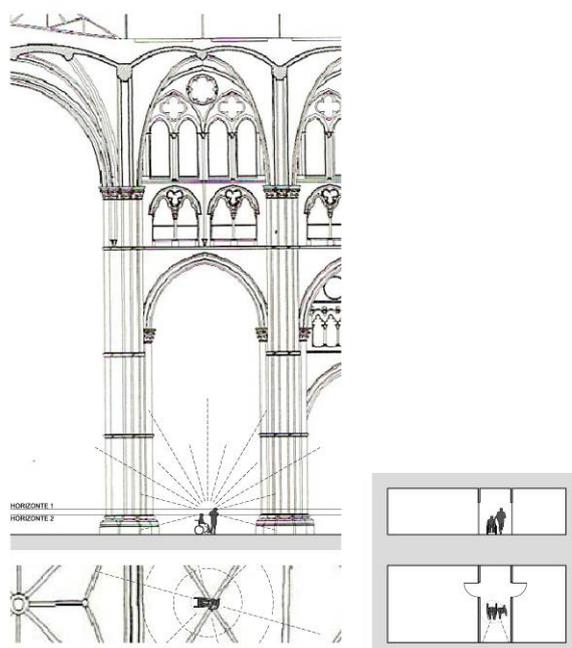
Figura 1. Secciones y plantas comparativas

Las soluciones de accesibilidad a los ámbitos singulares de cada uno de los edificios históricos no son en cuanto a dimensiones mínimas, puertas de ancho de 080 m para el paso de una persona en silla de ruedas o para la altura de barras y mostradores. Sino más bien, implica aumentar las aproximaciones visuales por las distancias horizontales, de 40 a 100 m, y verticales, dada la altura de las bóvedas, alrededor de 40 m (Toledo) a 60 m (Salamanca), y las torres caladas (escaleras en su interior) de la catedral de Burgos tienen 84 m de altura.

Por otro lado, los ángulos de percepción visual son muy amplios, que demandan la rotación de la cabeza, derecha-izquierda, arriba-abajo, y también del cuerpo (fig. 1). La percepción de las cúpulas y la riqueza decorativa que exhiben, no se podría realizar de otra manera, sin la nitidez que proporcionan las ayudas visuales o videoguías.

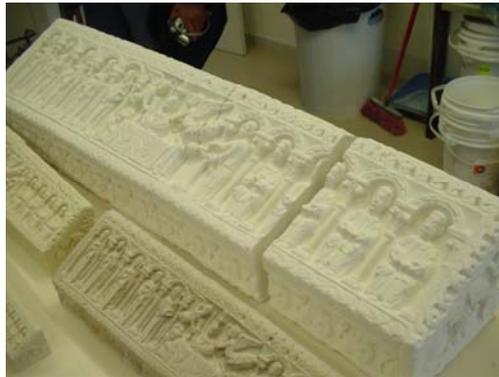
Figura 5. Réplicas de detalles escaneados previamente

- b) La instalación del centro de interpretación en la catedral de Burgos, en base a réplicas 3D tanto de elementos constructivos como decorativos, audiovisuales, paneles, etc., que se ha instalado en el claustro bajo, es una contribución a la accesibilidad intelectual y sensorial que demandan estos conjuntos.

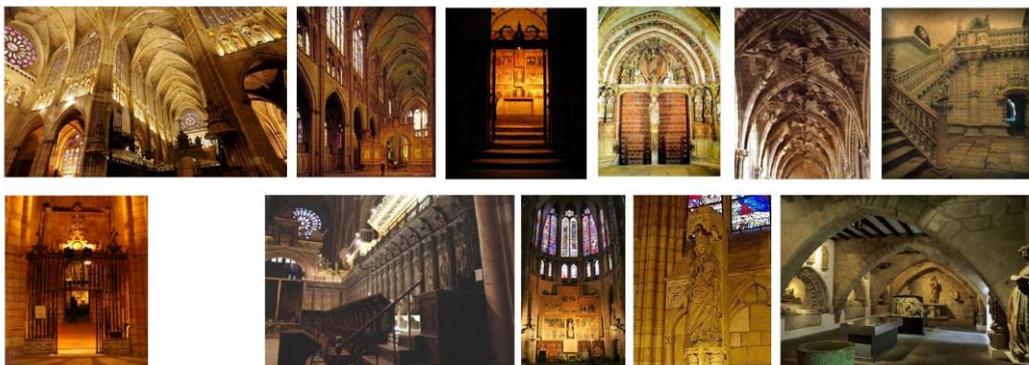
INFORMACIÓN GRÁFICA

1 Vista de las vidrieras desde el crucero (E1) 2 Trascoro (E2) 3 Acceso al Claustro 4 Portada de la Virgen del Dado (E3) 5 Claustro (E4) 6 Escalera de Juan de Barja (E5) 7 Capilla de la Virgen del Cantino (E6) 8 Coro (C1) 9 Capilla Mayor (C2) 10 Capilla de la Virgen Blanca (C3) 11 Museo (C4)

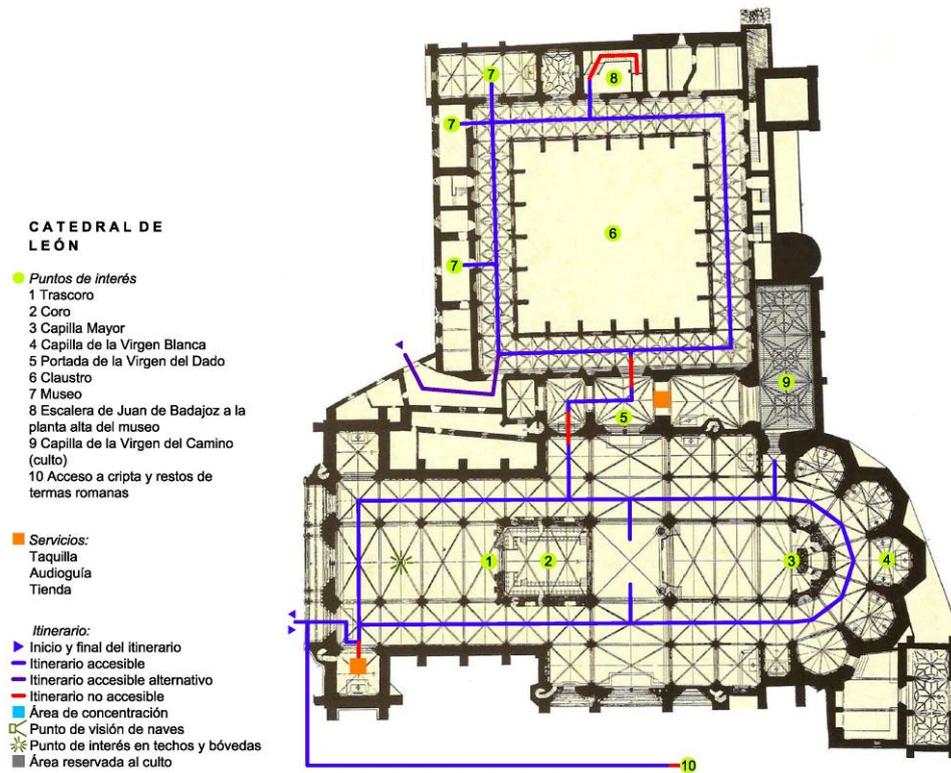
Figura 7. Itinerario de la catedral de León

A nivel de condiciones físicas (se ha tomado como ejemplo la normativa autonómica de accesibilidad correspondiente a Castilla y León).

Valoración: 67 %. Las deficiencias son a nivel de accesibilidad vertical y de servicios básicos de atención al visitante.

Valoración: 43 %. Las deficiencias son a nivel de falta de ayudas mecánicas, de señalización del itinerario, de información previa sobre las características de accesibilidad intelectual, física y sensorial, y de visitas programadas para personas con discapacidades.

Valoración: 69 % a nivel de la percepción de los valores arquitectónicos, ornamentales y de información, en la visita a la nave principal: vidrieras, trascoro, portada de la Virgen del Dado, Claustro, escalera de San Juan de Badajoz y capilla de la Virgen del Camino.

Valoración: 84 % a nivel de la percepción de los valores de contenido, bienes muebles, del coro, de la capilla mayor, de la capilla de la Virgen Blanca y de los fondos del museo.

Excepto el museo, que aisladamente tiene una calificación del 100%, y la percepción de las vidrieras 44%, se confirma que la falta de proximidad es una de las barreras físicas que impide la percepción intelectual.

- i) Durante la restauración de las vidrieras de la catedral de León (siglos XIII y XIX) y hasta 2009, cuando terminen los trabajos, se han instalado dos plataformas de 12 m por 7 m, elevadas 14 m, a la altura del triforio. El público puede acceder a la construida bajo el rosetón, a través de unas escaleras exteriores colocadas junto al claustro y apreciar el interior de la catedral y también los exteriores.
