Análisis de los hundimientos de buques de carga y pasaje durante la Segunda Guerra Mundial

Diplomatura en Navegación Marítima

Trabajo Final de Carrera

Facultad de Náutica de Barcelona – UPC

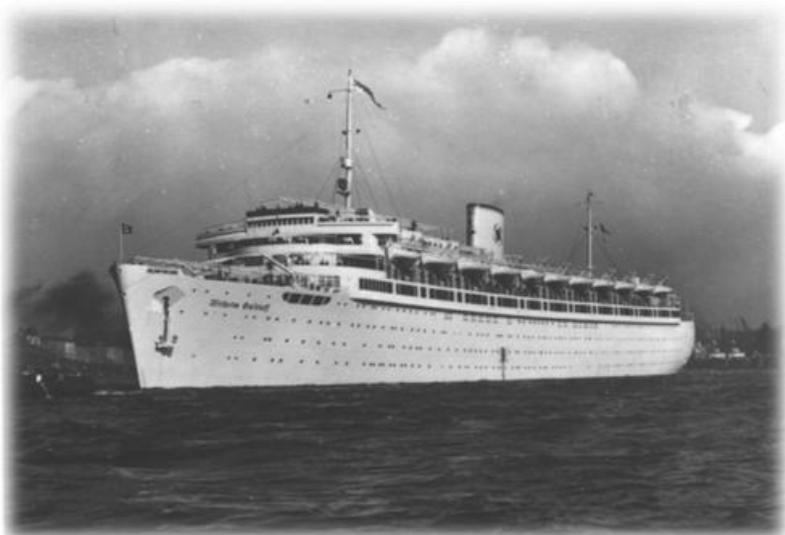
Ilustración 8. MV Wilhelm Gustloff
Fuente:
<http://www.feldgrau.com/wilhelmgustloff.html>

Tenía un desplazamiento de 25.484 toneladas, con una eslora de 208m, manga de 23.6m y puntal de 12m. Otro detalle importante es que su tripulación era de 590 personas y una capacidad máxima de 1.463 personas.

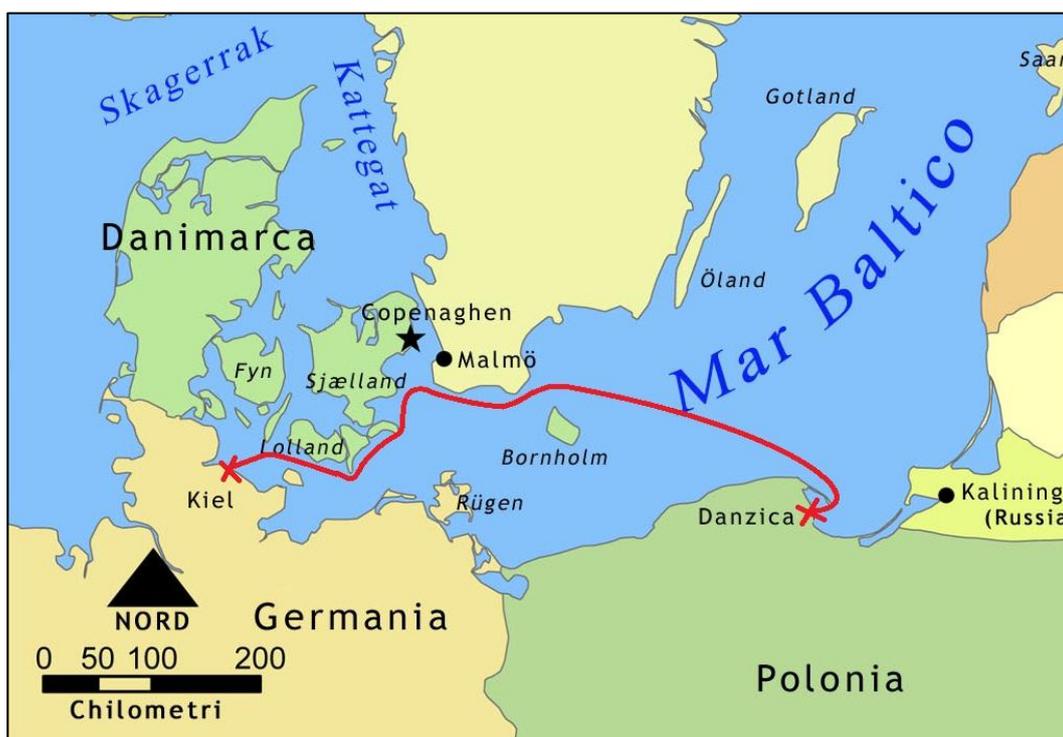
Ilustración 11. Ruta propuesta por Zahn
Fuente: propia

- 1) *Zahn* explicó que lo más sensato sería rodear la costa de Wlasislowo por dentro de la isla de Bornholm, en aguas someras para evitar el torpedeamiento.

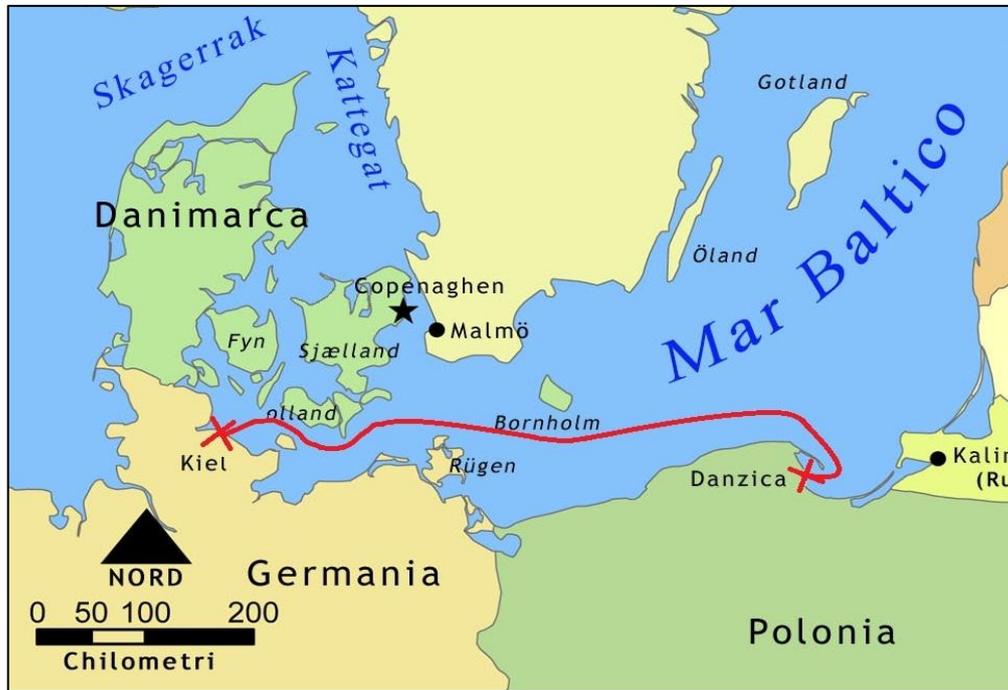
Ilustración 12. Ruta propuesta por Peterson y ruta realizada
Fuente: propia

- 2) *Petersen* optaba por ir en aguas profundas por fuera de la citada isla al encuentro de un convoy.

Finalmente se optó por la ruta propuesta por Petersen, por tener más rango a bordo y por la experiencia militar indiscutible.

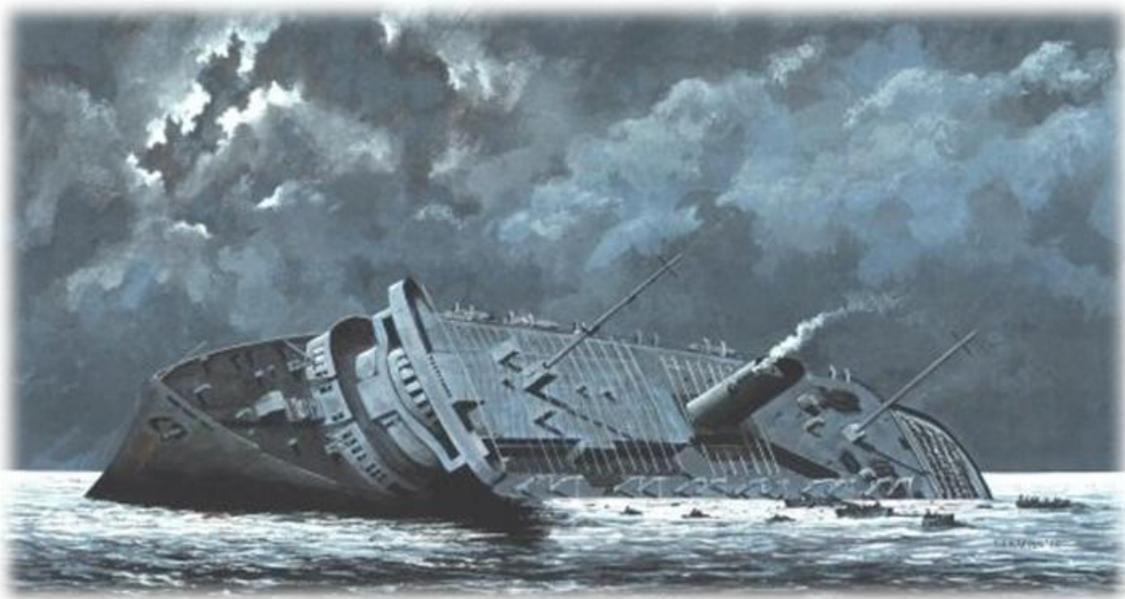
Ilustración 13. Representación del MV Wilhelm Gustloff escorado a babor
Fuente: http://www.portaldemisterios.com/videos/yt-dcA_FU6p3lo

A las 21.16 HRB, el primer torpedo alcanzó la proa del Wilhelm Gustloff, dejando una gran vía en la amura de babor. Segundos después, el segundo torpedo alcanzó por popa al transatlántico. El impacto sublime llegó 2 minutos más tarde, con el tercer y último torpedo, que impactó en la sala de máquinas del crucero e hizo escorar el buque a babor aproximadamente 30°-45°.

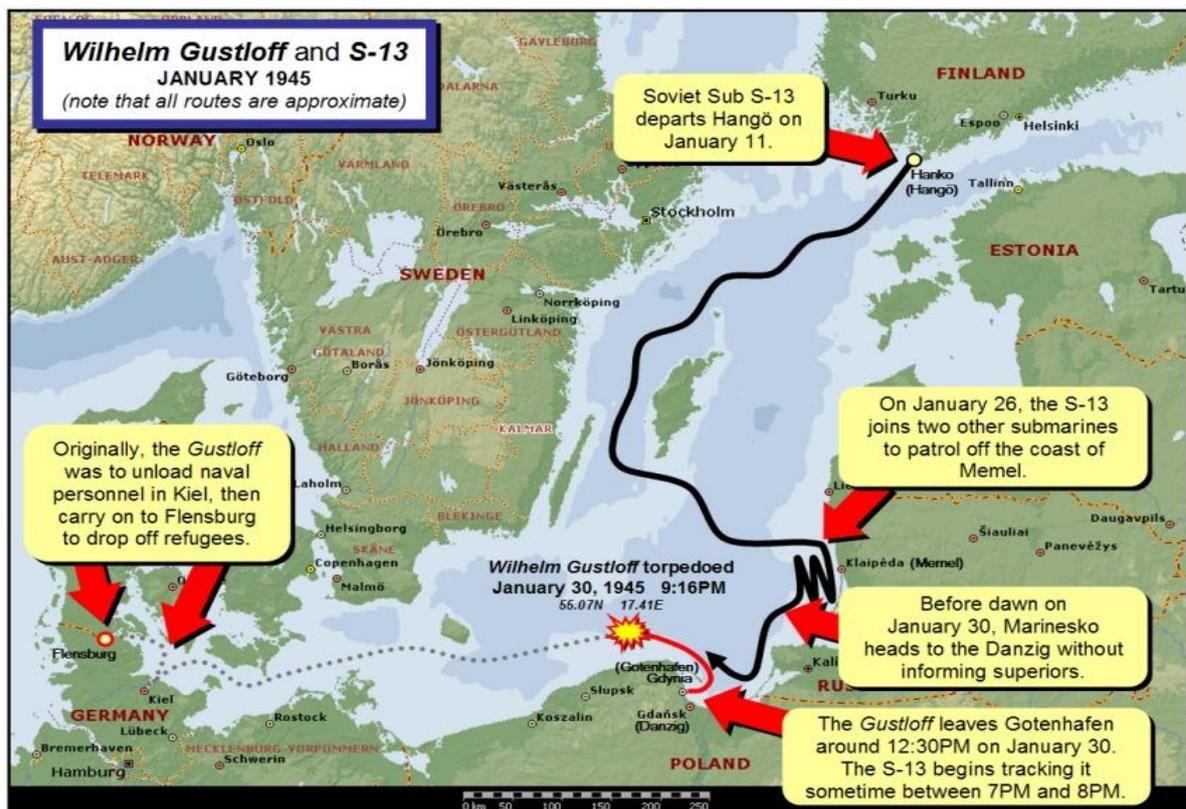
Ilustración 14. Evolución del naufragio del MV *Wilhelm Gustloff*

Finalmente, el *Wilhelm Gustloff* tardó 44 minutos en hundirse, y lo hizo en las coordenadas 55°07'22"N - 17°41'17"E. Se posó a 45 m de profundidad y posteriormente los soviéticos dinamitaron la zona para evitar investigaciones futuras. No consiguieron hacerlo desaparecer y todavía hoy permanece en 3 grandes bloques.

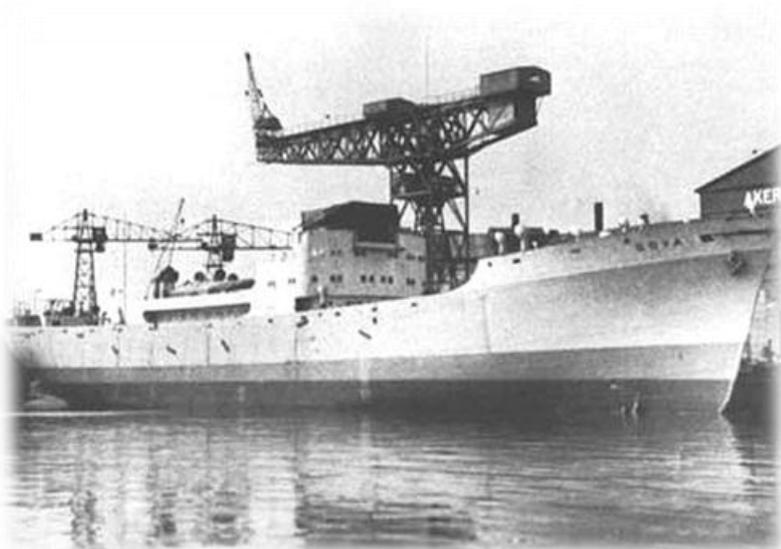
Ilustración 15. MV Goya

Hacia 145 metros de eslora, con una manga de 17,4 metros, un puntal de 8,3 metros y una velocidad máxima de 18 nudos. Su desplazamiento máximo era de 5.230 toneladas.

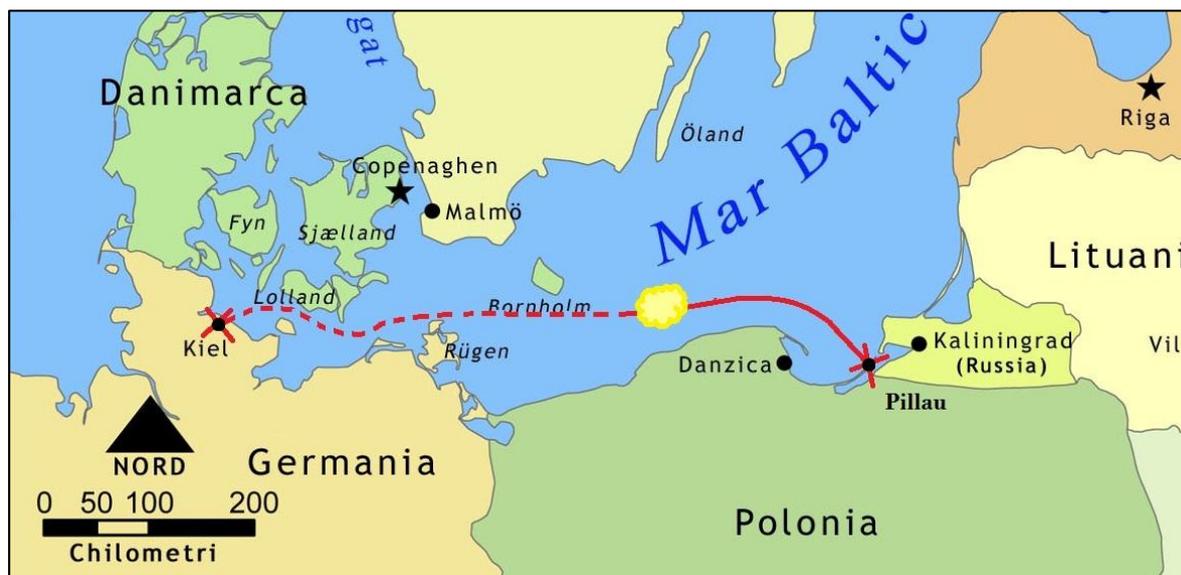
Ilustración 21. Última travesía realizada por el SS General von Steuben
Fuente: propia

Justo cuando tuvo a tiro el crucero, disparó dos torpedos, ambos colisionando con el buque, haciendo que en tan solo 20 minutos, el General von Steuben estuviese bajo el mar, quedando en las coordenadas 55°13'23"N - 16°40'50"E.

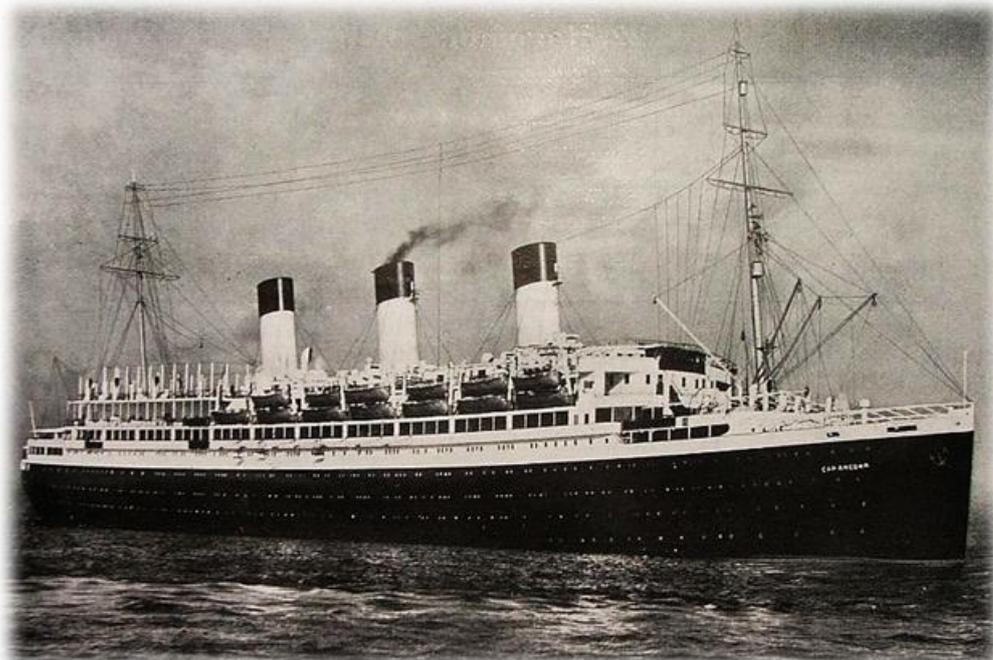
Ilustración 24. SS Cap Arcona

Tenía un desplazamiento de 12.880 toneladas, 205 m de eslora, 25.8 m de manga y 12.8 m de calado. Además de ser un gran crucero, su velocidad máxima podía llegar a alcanzar los 20 nudos, cosa que no era común en la época. En cuanto a capacidad, estaba habilitado para el transporte de 1.315 personas.

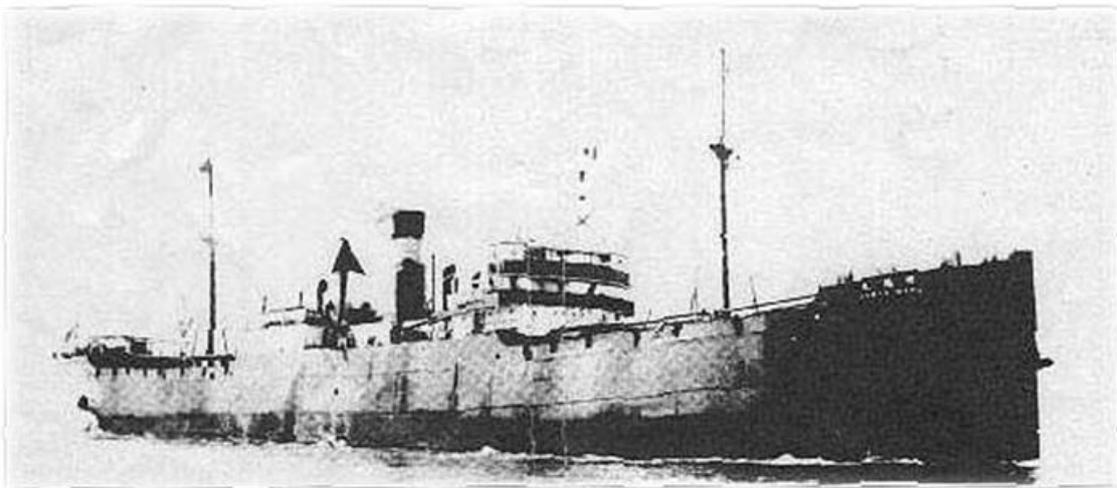
Ilustración 30. Junyō Maru

Tenía un desplazamiento máximo de 5.065 toneladas, de 123m de eslora, 53m de manga y 8,3m de puntal. En cuanto a su velocidad máxima, podía alcanzar tan solo 15 nudos, cosa que en época bélica está considerada velocidad poco efectiva.

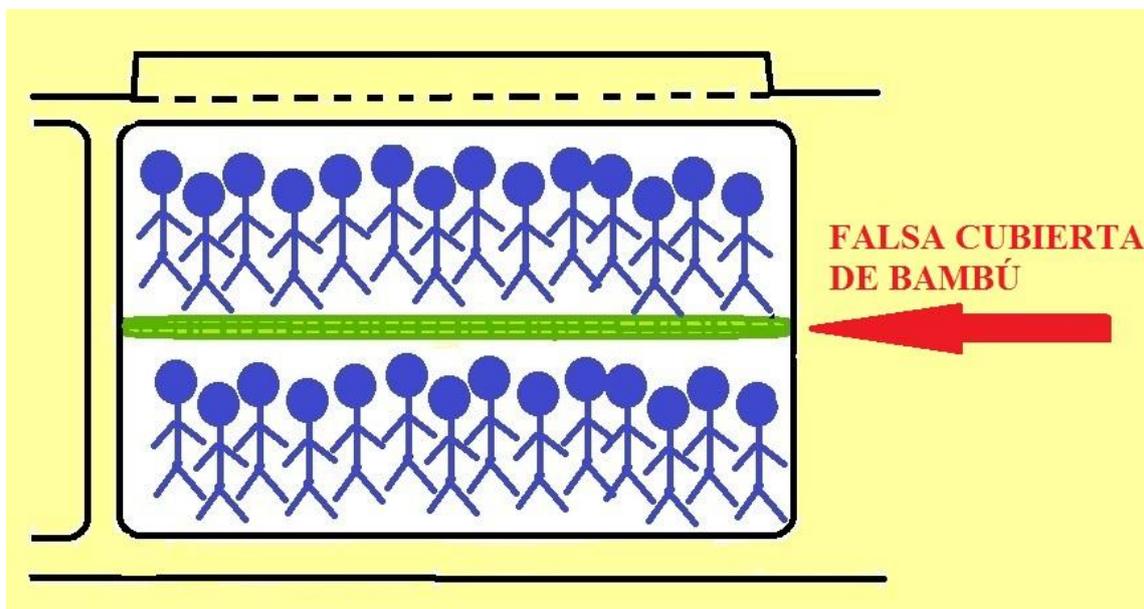
Ilustración 31. Distribución de la bodega de proa del *Zyunyo Maru*
Fuente: propia

Para poder transportar la mayor cantidad de prisioneros, optaron por colocar una cubierta intermedia hecha con bambú en la bodega de proa. Esta falsa cubierta creaba dos compartimentos, uno encima de otro, dentro de la bodega de proa.

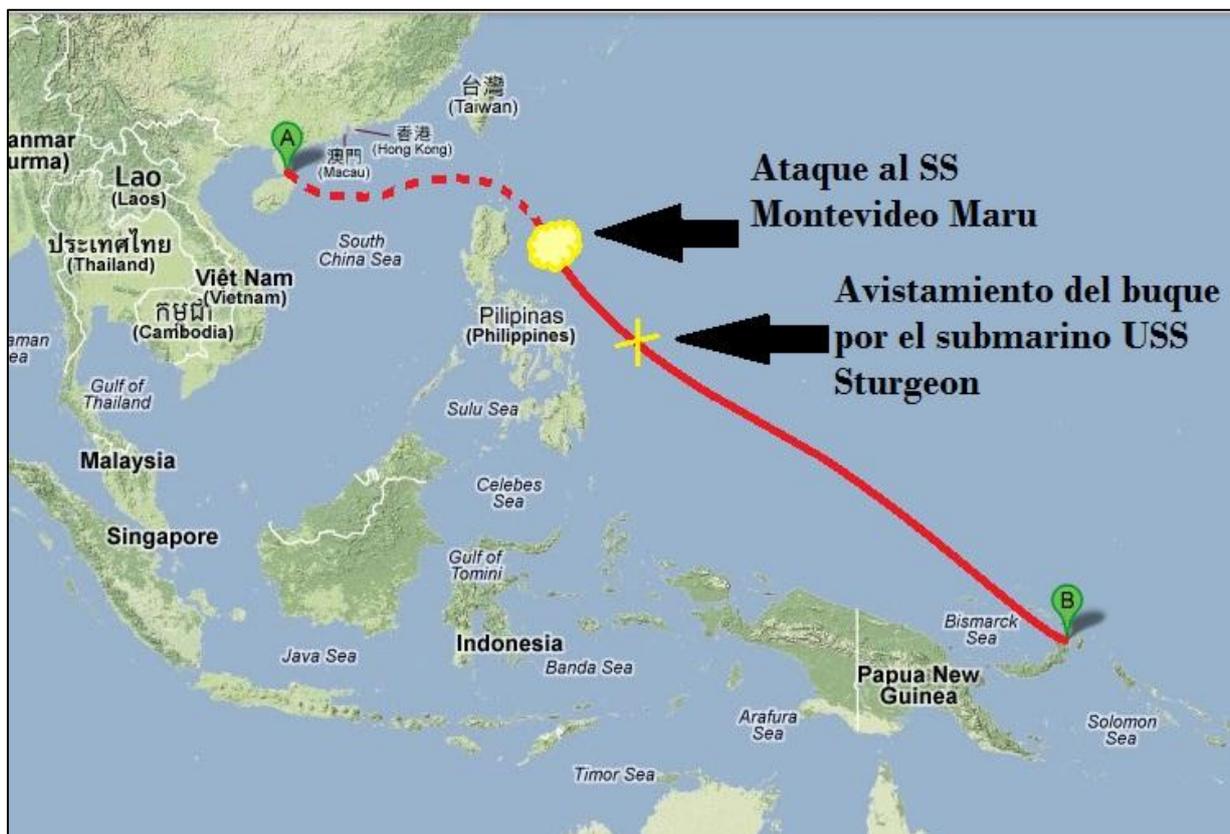
Ilustración 38. Última travesía realizada por el SS *Montevideo Maru*
Fuente: propia

El submarino estadounidense, al no ver señalizado el buque como medio de transporte de prisioneros o buque hospital procedió a abrir fuego, disparando 4 torpedos certeros.

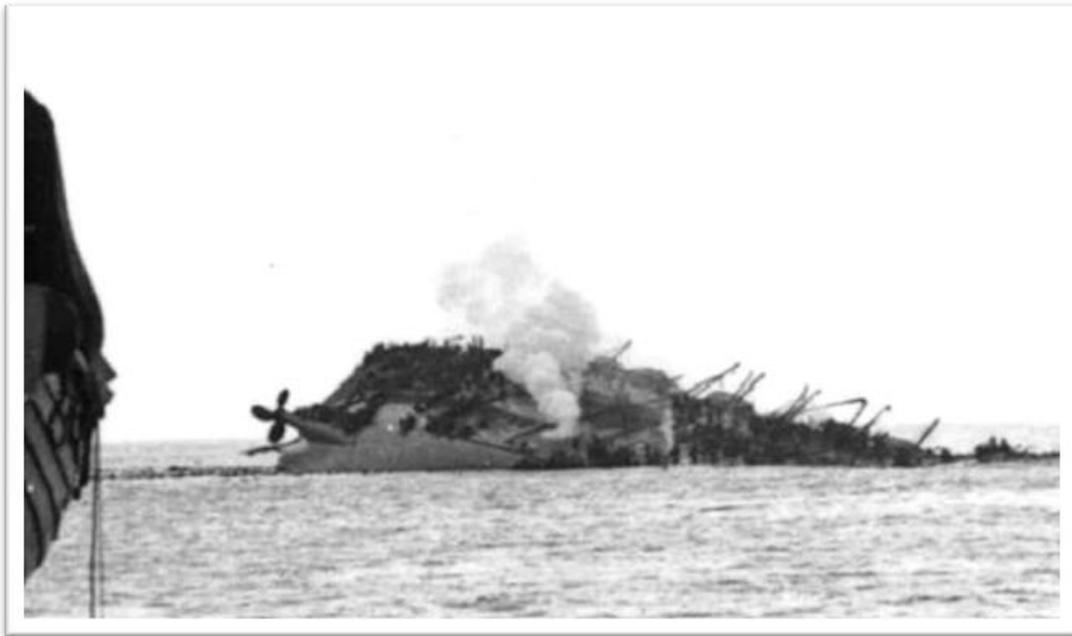
Ilustración 54. Fotografía del hundimiento del RMS Lancastria realizada desde otro buque

El resultado fue un incendio a bordo, un gran derrame de crudo en la mar y que, en tan solo 20 minutos, el buque comenzó a escorarse a estribor y a hundirse por la proa.

En este caso, es el único donde podemos encontrar fotografías reales del momento en que el buque estaba hundiéndose, realizada desde otro buque que acudió al rescate.

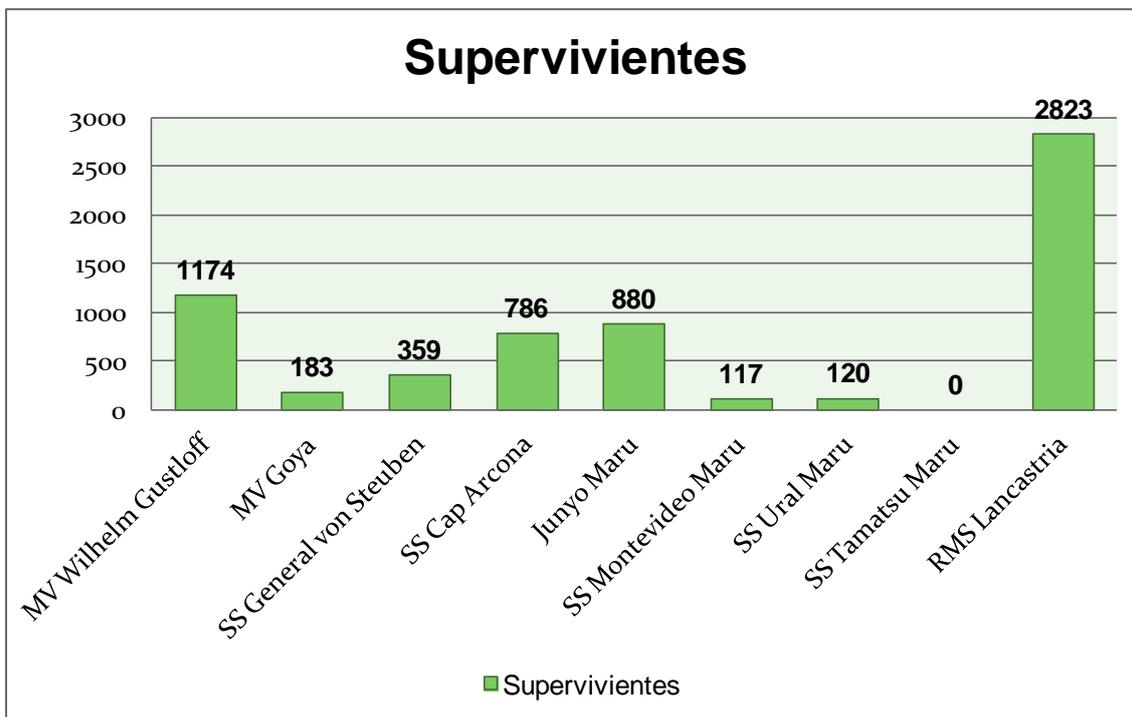
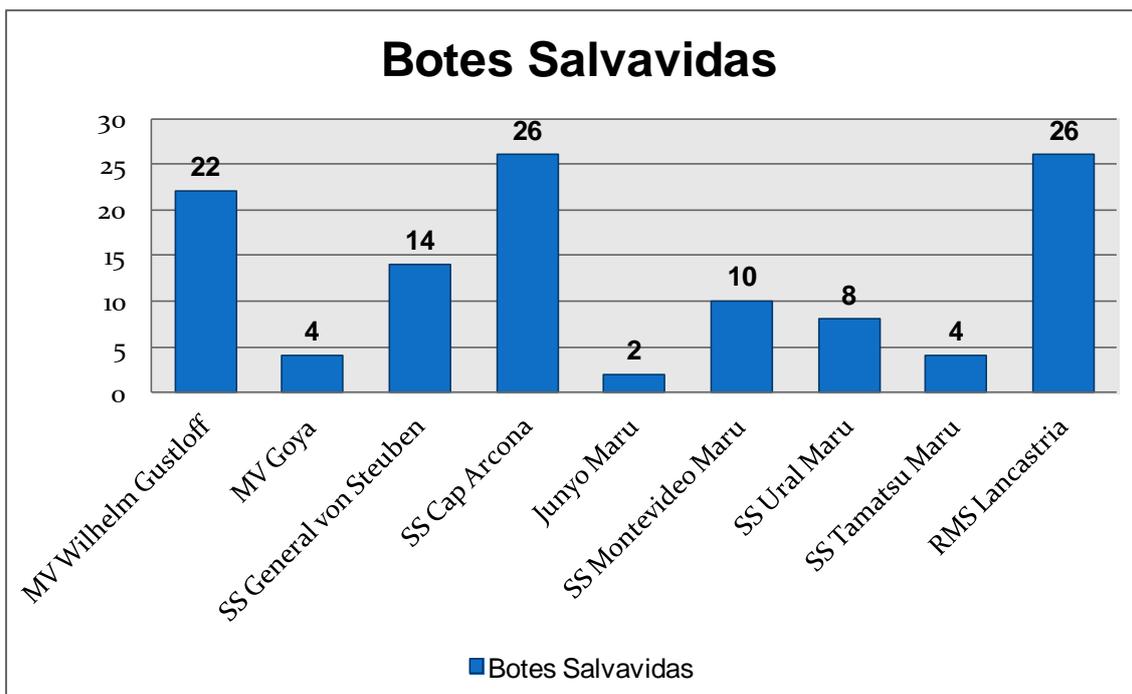
Como podemos observar a través de los gráficos, si establecemos una relación directa entre cantidad de botes salvavidas y número de supervivientes, vemos que también mantienen una relación directamente proporcional. El factor tiempo de espera en la mar también influye, pero de manera inversa, ya que si aumentamos el número de botes y disminuimos el tiempo de rescate, obtenemos un incremento directo de supervivientes.

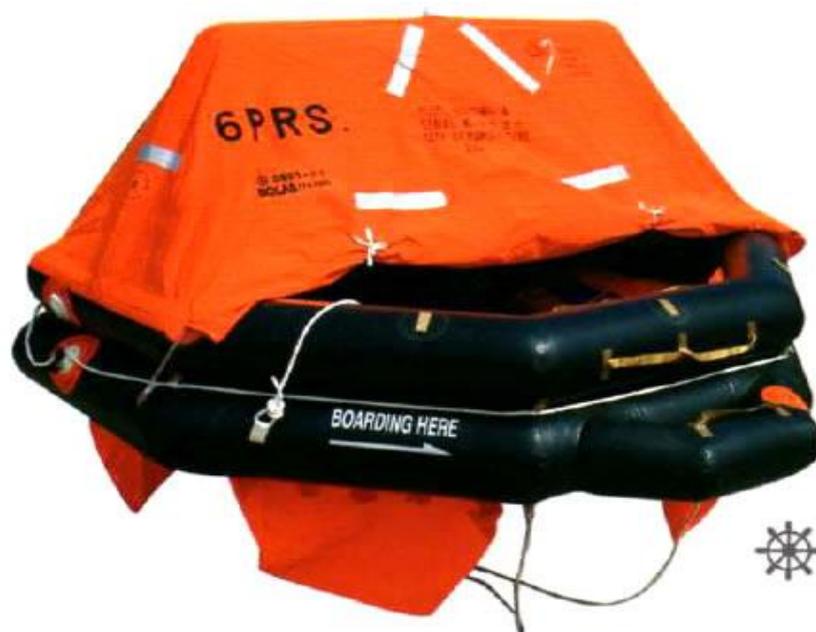
Ilustración 56. Balsa salvavidas Fuente:
http://www.nautilus21.com/catalog/product_info.php?products_id=880

Pero el dispositivo que, personalmente, hubiera sido de gran ayuda es *la balsa salvavidas*, incluyendo el sistema de zafas hidrostáticas que permitan su apertura automática a cierta profundidad.
