## **ENGINYERIA D'EDIFICACIÓ**

### **PROJECTE FINAL DE GRAU**

# **ESTUDIS PREVIS D'UN CENTRE DOCENT DE 1975, REHABILITACIÓ ENERGÈTICA, ACONDICIONAMENT ACÚSTIC-TÈRMIC I PLA DE MANTENIMENT.**

ESCOLA ISABEL DE VILLENA, ESPLUGUES DE LLOBREGAT.

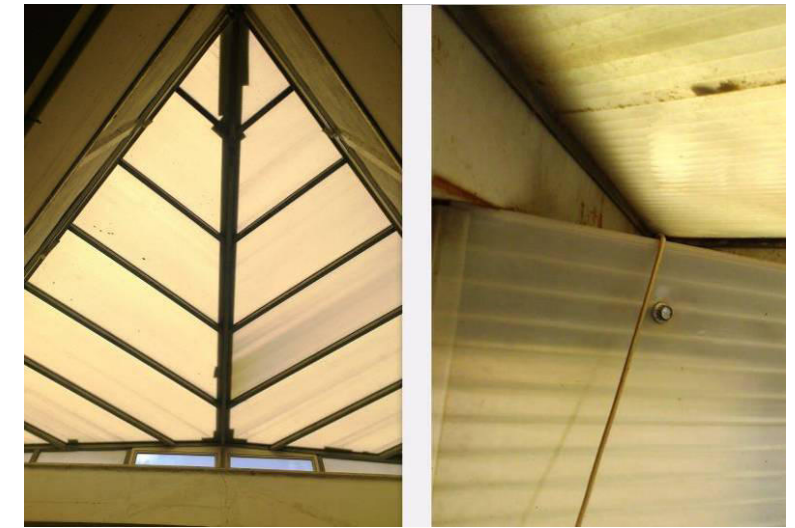
Fig.4.1: Vista inferior i detall, lluernari policarbonat coberta  
Font: Elaboració pròpia

- Lluerna de policarbonat de doble cel·la de 8 mm, subestructura i marcs metàl·lics, superfície inclinada, no transitable, permanentment ventilada (Fig.4.1/4.17).
- Lluerna amb envidriament temprat de 25 mm, acabat superficial rugós antilliscant, subestructura de bigues d'acer laminat, juntes segellades, superfície plana (pendent coberta) transitable no ventilada (Fig.4.2).
- Lluerna amb envidriament senzill de 5 mm, subestructura i marcs metàl·lics, superfície inclinada, no transitable, permanentment ventilada (Fig.4.3).

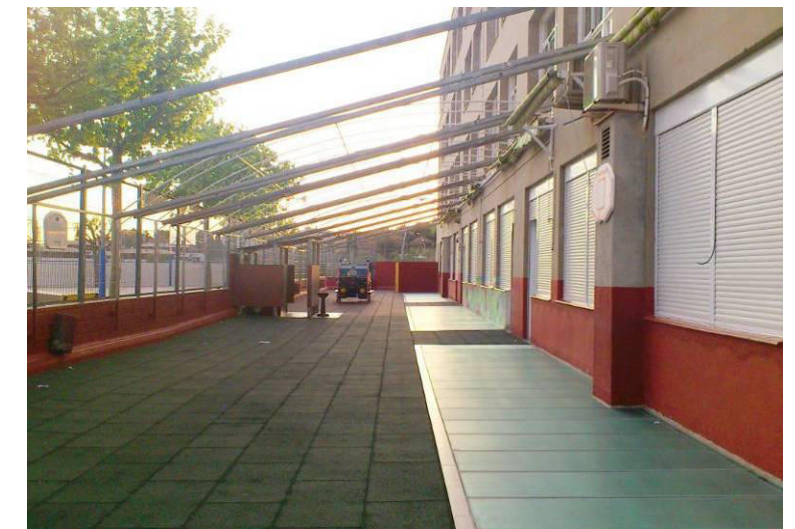
Fig.4.2: Vista general pati parvulari, lluernari transitable  
Font: Elaboració pròpia

D'altra banda, tenim la solució constructiva per al pati de parvulari amb paviment esmorteïdor (Fig. 4.2):

1. Plaqueta de cautxú cel·lular ,
2. Morter de ciment o calç per a ram de paleta,
3. Làmina de betum,
4. Sostre unidireccional (30 cm).
5. Lliscat de guix; **(total 36,6 cm)**

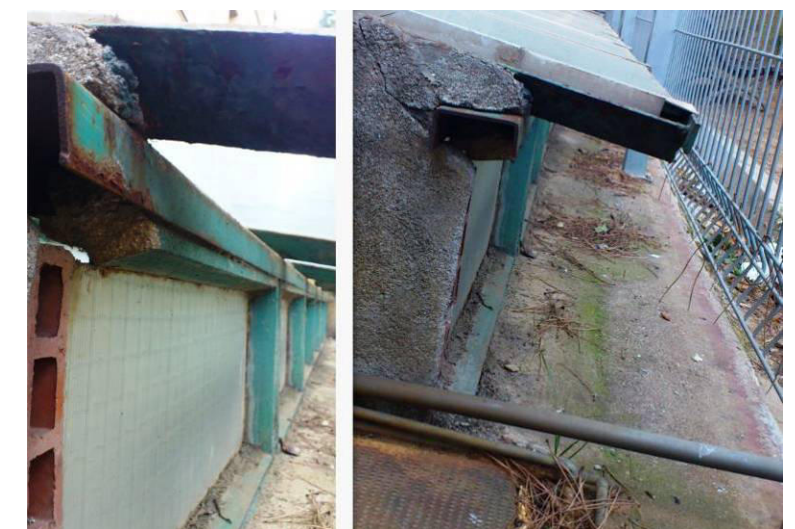
Fig.4.3: Detall lluernari ventilada no transitable, façana nord-est  
Font: Elaboració pròpia

- D'altra banda, com s'ha esmenat anteriorment es disposa de **lluernaris perimetrals a les façanes** situats al **sostre del soterrani** (Fig.4.3), els quals permeten beneficiar-se de la il·luminació natural tot l'any. Aquests presenten diferències en funció de la seva tipologia. A la façana nord-est i nord-oest (sobre la cuina i el menjador) aquest és no transitable i té obertures que el fan permanentment ventilat; en canvi en la façana sud (sobre laboratoris i gimnàs) i nord-est (sobre els banys i bugaderia) aquest està adaptat per ser transitable, encara que no permet la ventilació.

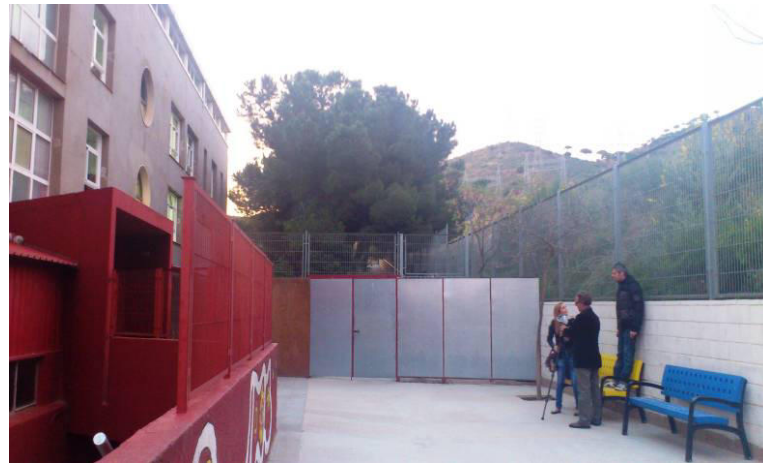
Fig.4.13: Vista exterior pati, façana Nord-est, sostre exterior  
Font: Elaboració pròpia

- Els terrats o **sostres en contacte amb l'exterior (Fig.4.13)** tenen la mateixa base estructural, encara que varien també en funció de l'acabat, es defineixen de la següent manera:

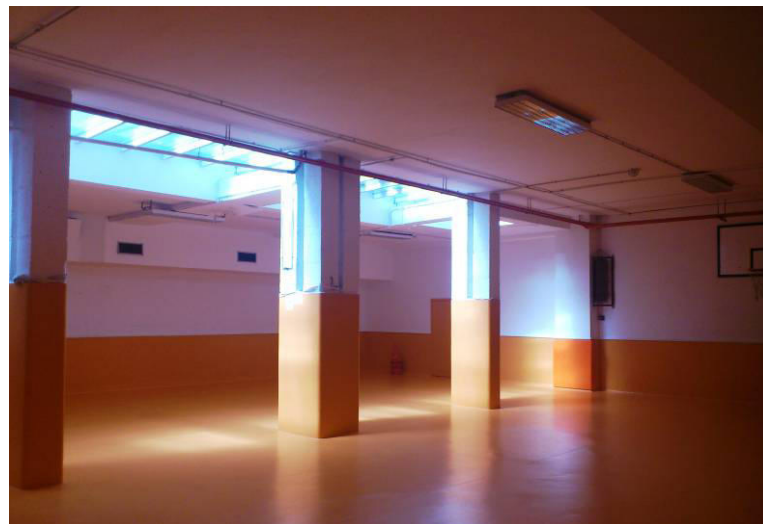
Fig.4.14: Vista interior gimnàs, revestiment protector  
Font: Elaboració pròpia

En el cas del gimnàs (Fig.4.14), té un altre acabat interior:

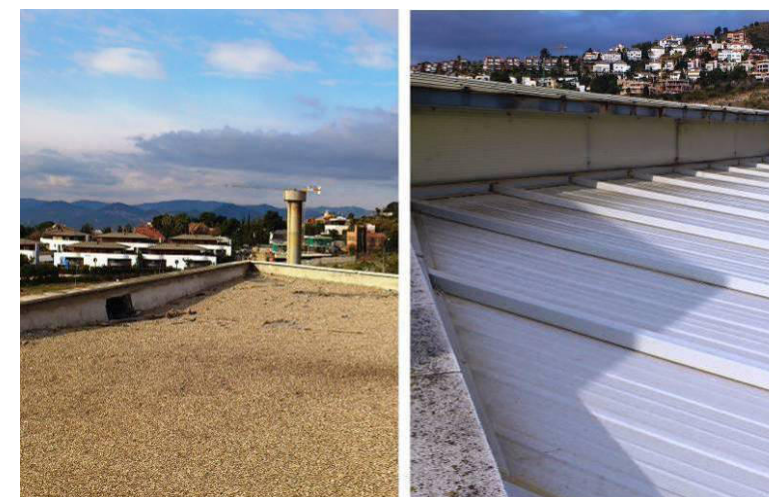
Fig.4.16: Vista exterior coberta no transitable, coberta inclinada  
Font: Elaboració pròpia

- Les teulades en trobem amb diferents solucions constructives. La **coberta inclinada** (Fig. 4.16.) més representativa és situa com a sostre de la planta tercera (zona ampliada) la qual es recolza sobre estructura metàl·lica composta amb **panell sandvitx**, les seves capes són les següents:

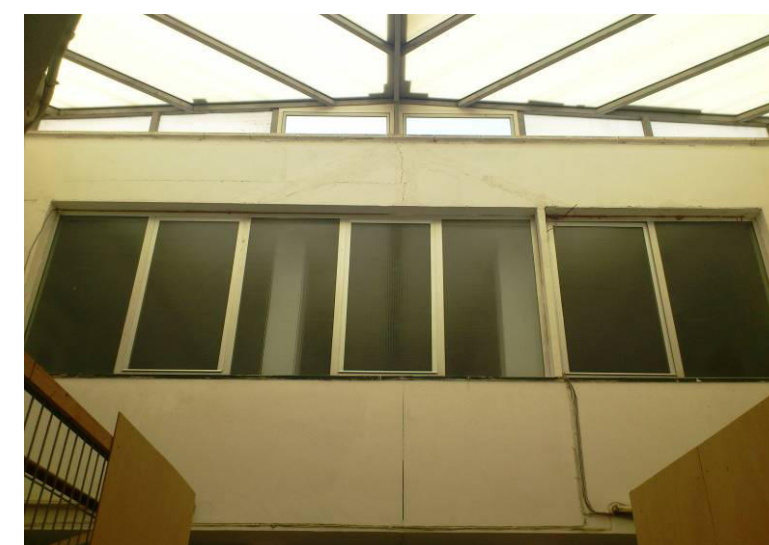
Fig.4.17: Vista interior lluerna policarbonat, fusteria PVC aula A48  
Font: Elaboració pròpia

- Finestres d'obertura horitzontal amb envidriament armat de 5 mm amb fusteria de PVC.(Fig. 4.17.)
- Finestres fixes i d'obertura vertical amb envidriament senzill 5 mm i fusteria de fusta (aules i despatxos).
- Portes de fusta contraxapada, acabat per a pintura, en alguns espais en trobem amb part envidriada amb vidre de 5 mm.

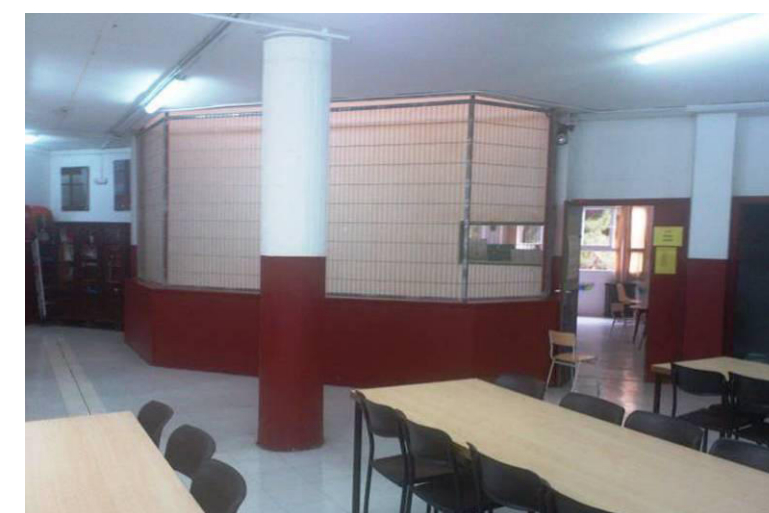
Fig.4.18: Vista planta pis, revestiments interiors, reixa protec.  
Font: Elaboració pròpia

D'altra banda el sistema de compartimentació i divisió d'espais interiors es compon per particions verticals, sostres entre pisos i buits interiors (Fig.4.18), els quals es descriuen a continuació:

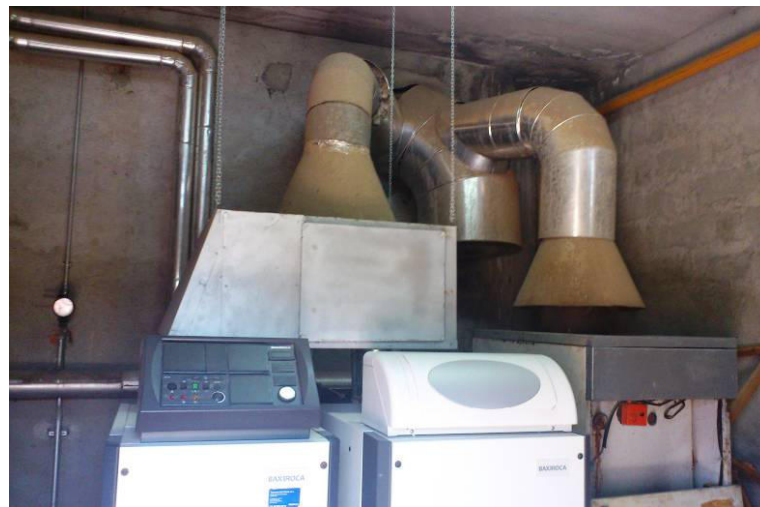
Fig.4.20: Vista conjunt calderes S. Calefacció, ACS i xemeneies  
Font: Elaboració pròpia

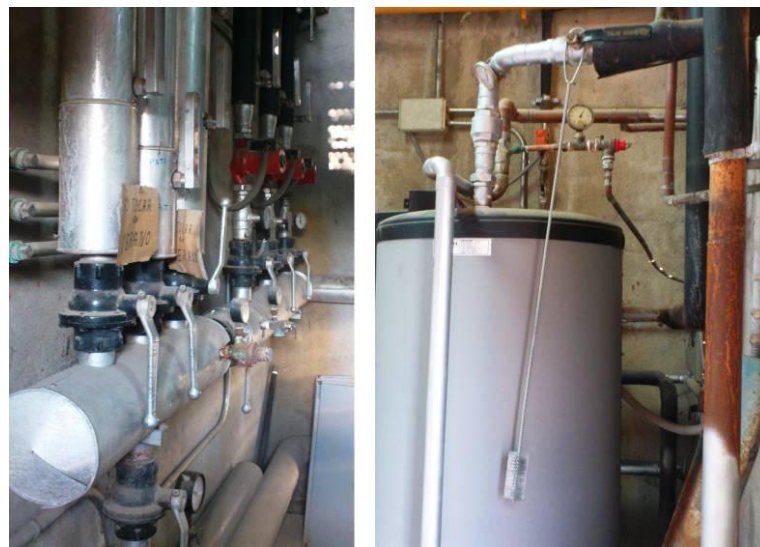
Fig.4.21: Col·lectors generals calefacció, ACS, dipòsit 300 L  
Font: Elaboració pròpia

3. Col. encarregat d'abastir la **demanda d'ACS** de l'edifici amb l'ajuda d'un dipòsit en paral·lel de 300 L (Fig.4.21)

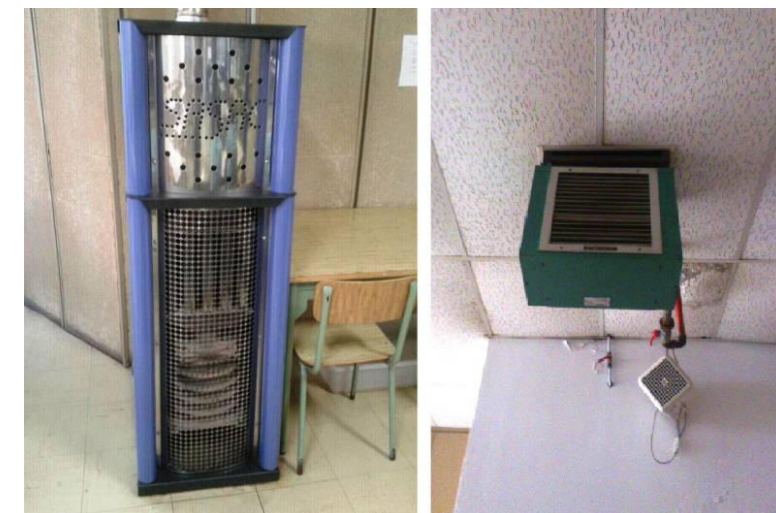
Fig.4.23: **Caldera gasoil menjador, ventiloconvector anul·lat**  
Font: Elaboració pròpia

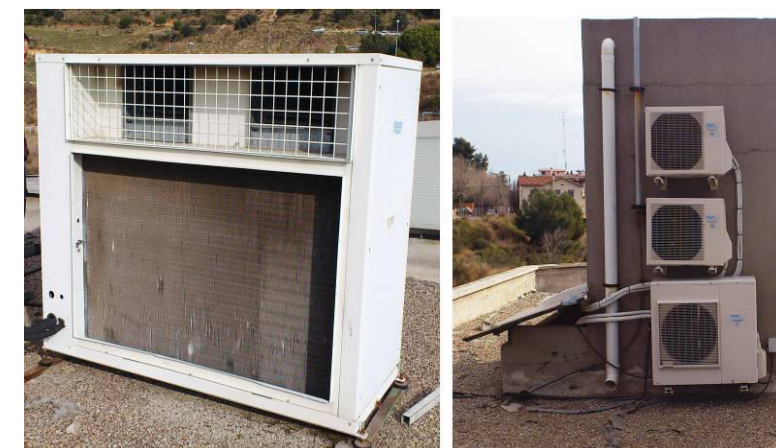
Fig.4.24: **Equip exterior biblioteca, resta equips exteriors coberta**  
Font: Elaboració pròpia

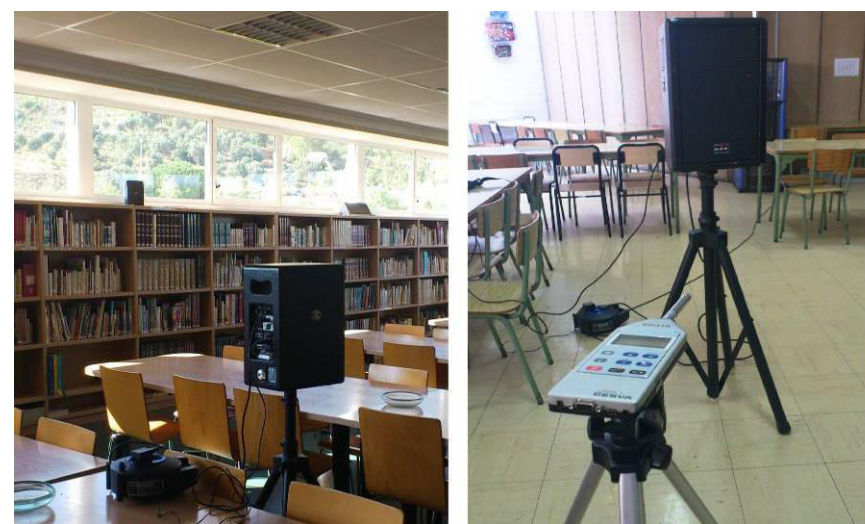
Fig.4.30: Presa de mesuraments acústica  
Font: Elaboració Pròpia – Annex C mesuraments d'Acústica

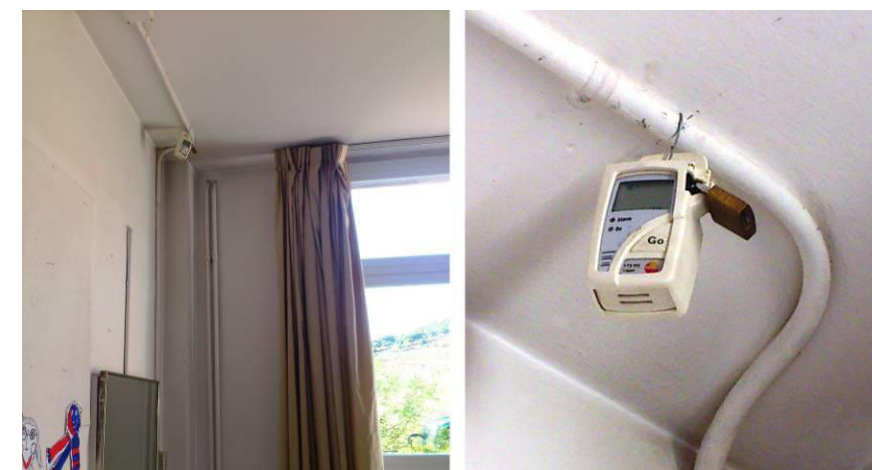
- **Façana Sud TEMPERATURA:** mitjana 26,81°C  
Mín 23°C (7:15-9:30h, 46%), Màx 32,7°C (15h, 39,5%)
- **Façana Sud HUMITAT RELATIVA:** mitjana 45,59%  
Mín 22,9%(14h, 29,5°C), màx 66,2%(12:30h, 27,3°C)
- **Façana Nord TEMPERATURA:** mitjana 25,26°C  
Mín 22,1°C (9:00h, 48,2%), Màx 27,8°C (18:15h, 46,9%)
- **Façana Nord HUMITAT RELATIVA:** mitjana 51,2%  
Mín 31,2% (9:00h, 24°C), Màx 72,9% (16:00h, 24,7°C)

Encara que les mitjanes anteriors, puguin aproximar-se a dits intervals, detectem que es generen valors extrems en ambdós mesuraments, els quals caldria corregir; donat que des del punt de vista dels estàndards de confort, la humitat relativa ha de trobar-se entre el 45-65% i la temperatura seca entre 20-26°C (Font:ISO 7730 y EN-27730).

Fig.4.33: Termohigròmetres, mesuraments per façanes  
Font: Elaboració Pròpia - Veure Annex B seguiment confort

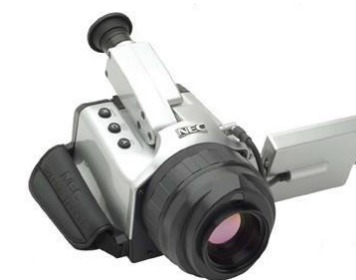
- Càmera termogràfica: S'ha utilitzat la càmera termogràfica NEC TH9100, la qual es compon per un sensor de radiació infraroja, que detecta temperatures, i genera una imatge tèrmica.
- Psicòmetre digital: Aparell que mesura la temperatura ambiental i de contacte, la humitat relativa.

Fig.5.1: Càmera termogràfica NEC THp100

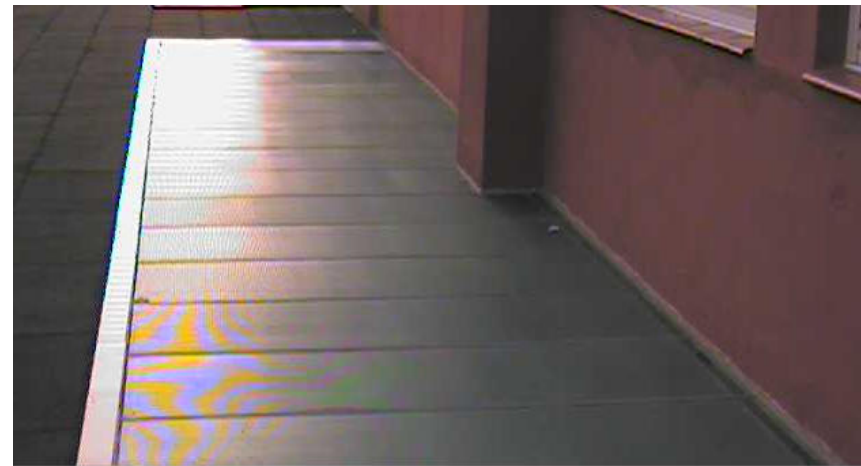
Punt	T.Mín	T.Màx.	T.Mitja	Emissivitat	T.Ambient	Dist.
5		15,1		0,84	12,9	1,00
6		18		0,84	12,9	1,00

Fig.5.4: Imatge real zona / Termograma ampliat (Fig. 5.3) / Quadre dades significatives Font: programa Image Processor Pro II

Observem una diferència de temperatura important en un punt del sostre, ja que si visualitzem bé la zona d'estudi (Fig. 5.4), existeix un forat del material per on està entrant aire exterior fred a l'interior de l'edifici amb el seu perjudici.

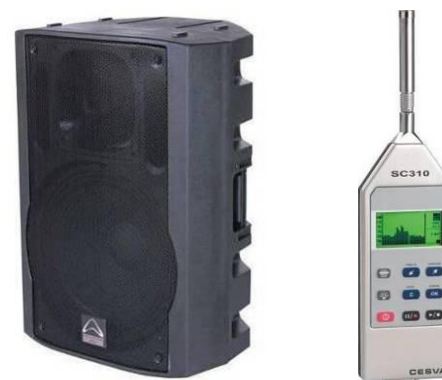
- Com a font emissora s'ha utilitzat un **ALTAVEU AMB AMPLIFICADOR** amb pressió sonora de 100 dB.
- S'ha utilitzat el sonòmetre **CESVA SC-310 Analitzador Acústic**. Pot funcionar com a sonòmetre o com analitzador d'espectre en temps real per bandes de terç d'octava i octava.
- Programa **Cesva Capture Studio Editor**, software que acompanya el sonòmetre.

Fig.5.21: **Altaveu amplificador / Sonòmetre**  
Font: **Cesva instruments**

Per realitzar els mesuraments acústics de l'edifici escolar Isabel de Villena, s'han utilitzat els següents equips (Fig.5.21):

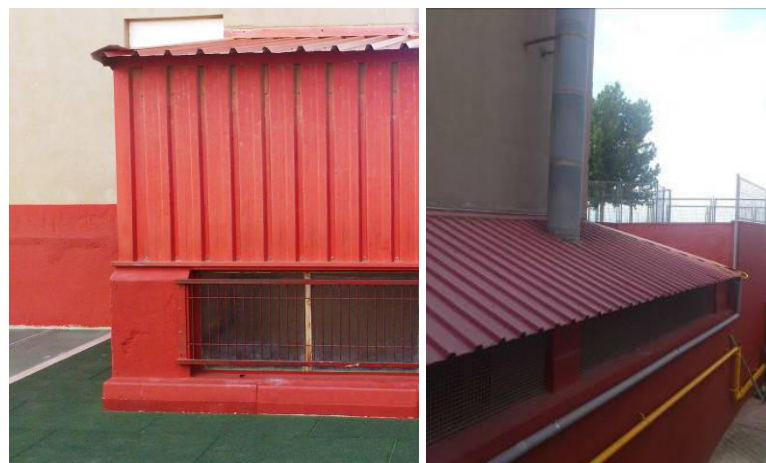
Fig.5.33/34: **Cobertes de xapa grecada, transició entre façanes**  
Font: **Annex fotogràfic. Elaboració pròpia**

Continuant al mateix pla de treball, tenim els elements de transició entre façanes i els accessos a soterrani. Aquest cossos que sobresurten a mitja alçada de planta baixa, donen aixopluc a l'aula de música (*est, calefactat Fig.5.33*) i l'espai per a maquinaria de ventilació (*oest, no habitable Fig.5.34*) mitjançant **coberta inclinada de xapa grecada**. La transmitància exigida pel tancament de l'aula de música és de 0,53 W/m²K tot i que aquesta només dona 2,32 W/m²K, el qual denota clarament la ineficiència de la solució constructiva ja detectat amb anterioritat a les termografies realitzades (Fig.5.12 *coberta aula música*) per ser un element metàl·lic sense aïllament. Tot i el seu no compliment, podem observar la millora que s'obté amb la instal·lació de fals sostre, en contraposició al tancament del recinte d'instal·lacions (U=5,87 W/m²K). Aquest espai d'instal·lacions no té limitació expressa pel CTE ja que és no habitable.

- La coberta de l'aula de música, realitzada amb xapa grecada també condensa superficialment. En aquest cas presenta un punt greu pel possible deteriorament del fals sostre format amb plaques de guix.  
 $fR_{si} = 0,42$  ;  $fR_{si} \text{ mín (cte)} = 0,56$

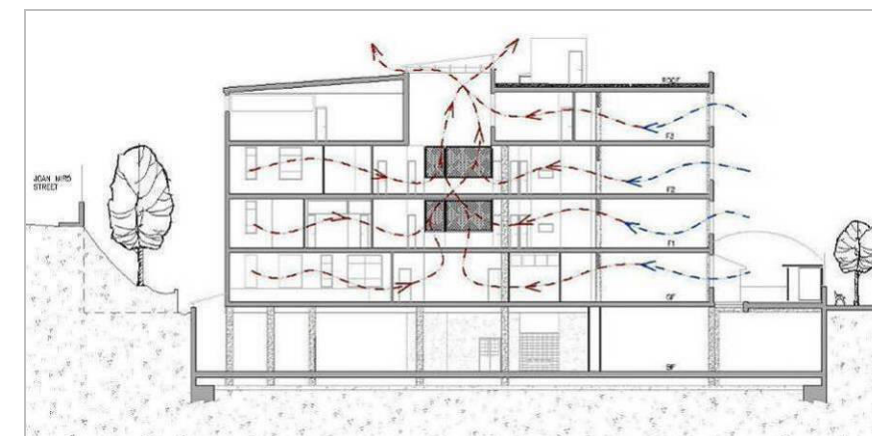
Fig.5.35: Secció transversal. Flux ventilació vestíbul central  
Font: Memòria gràfica. Elaboració pròpia

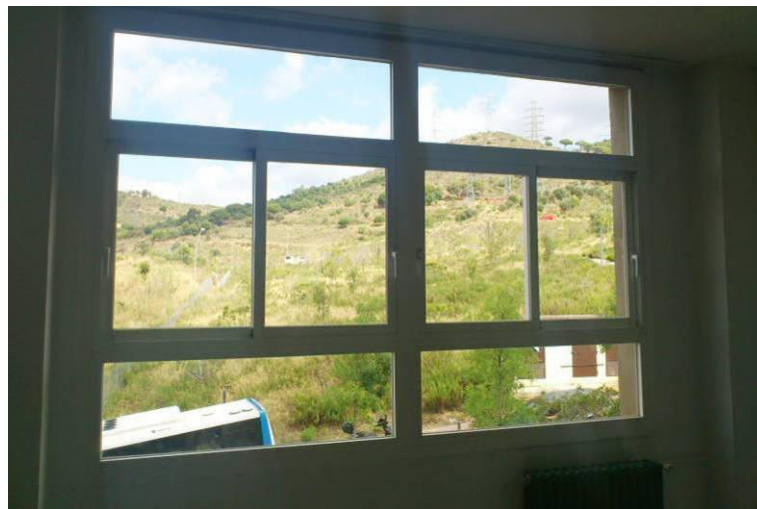
Fig.5.39: **Vista fusteria d'alumini, lliscant. Classe 2**  
Font: **Elaboració pròpia**

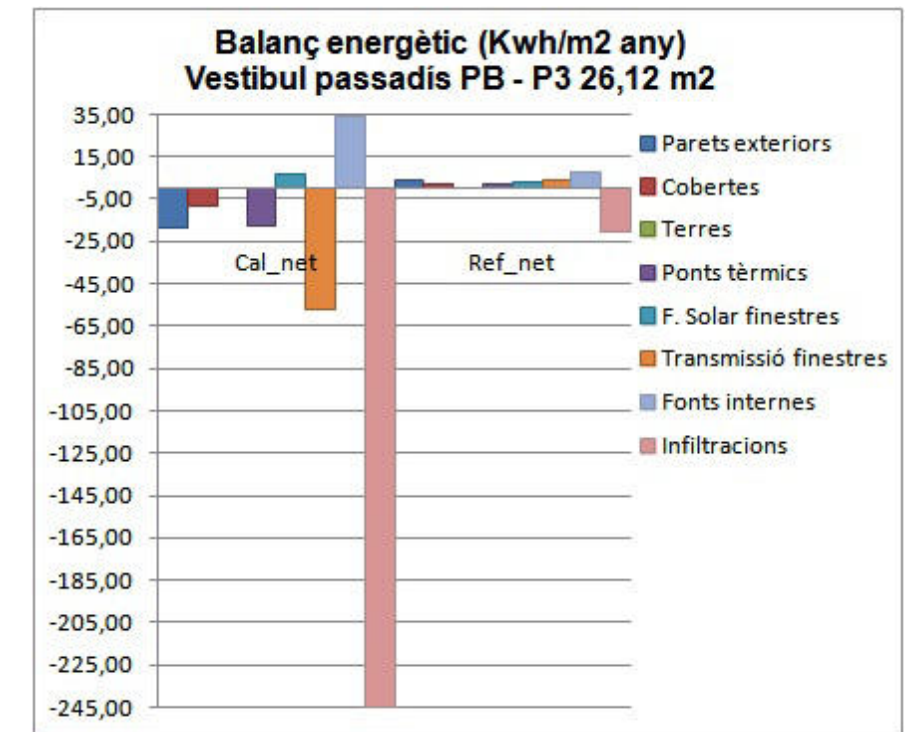
Fig.5.47: **Balanç energètic Vestíbul Passadís PB – P3**  
Font: **Elaboració pròpia – Veure annex C resultats LIDER**

Fig.5.47 – Aquest (P03\_E08 nomenclatura LIDER) el programa el situa com l'espai de major demanda, atribuïble a la transmissió dels tancaments i indiscutiblement la transmissió de la llum amb les respectives infiltracions.

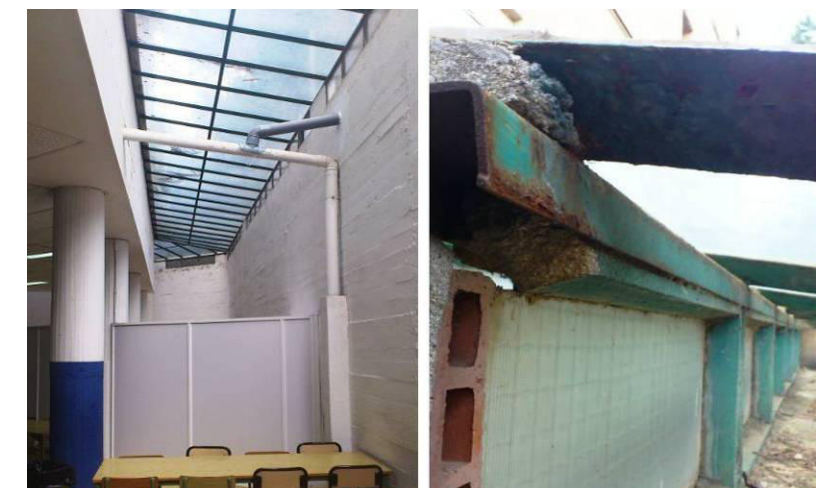
Fig.6.1: Lluerna inclinada soterrani – Cuina, Menjador  
Font: *Elaboració pròpia – ANNEX B Arxiu fotogràfic*

Iniciem tal i com s'observa a la primera imatge (Fig.6.1) amb la lluerna inclinada que cobreix el perímetre de cuina i menjador, tractant en primera posició aquest últim. El tema principal avaluar recau en la manca d'estanquitat de la fusteria, a la qual se li atribueixen unes pèrdues per infiltracions quantificades en **53.487,94 kWh de mitjana anual** (vers el balanç en demanda de calefacció LIDER), representant un 40% de les pèrdues totals a l'espai. Aquest lluernari arriba a tal grau d'obsolescència que ha calgut instal·lar al menjador un sistema propi de calefacció a partir d'una caldera de gasoil (41kW potencia nominal).

Com a últim punt evidenciar el mal estat de conservació general, es perceben (Fig.6.1) esquerdes per impactes i oxidacions a la subestructura. Aquestes lesions es deuen a l'acció de la climatologia, les condensacions originades pel xoc tèrmic de l'aire calent que s'extreu del local i per la manca de manteniment en la reposició de pintures per la protecció d'elements metàl·lics.

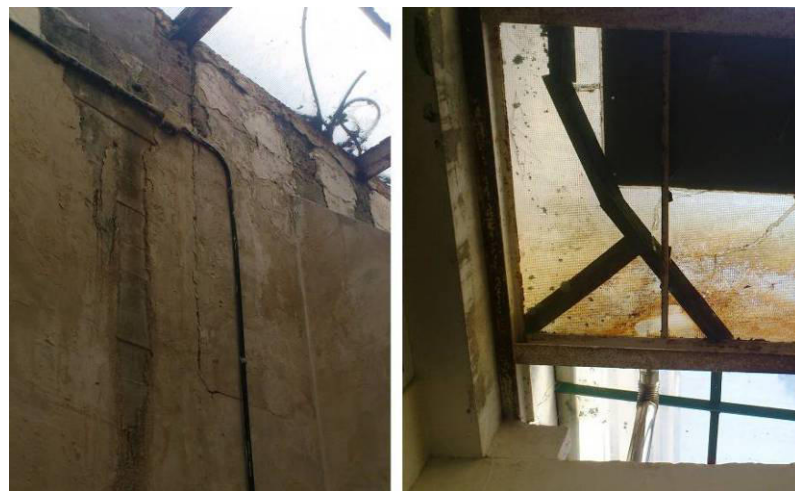
Fig.6.3: Lluerna deteriorada, lesions al mur, espai Bugaderia  
Font: Elaboració pròpia – ANNEX B Arxiu fotogràfic

Continuant amb les lluernes de la zona nord trobem la pertanyent als espais de bugaderia i vestuari femení. Aquesta és de tipologia transitable a la qual se li detecten lesions a tractar. Tal i com és veu a la imatge (Fig.6.3) el vidre té esquerdes que han sigut "reparades", al mur de soterrani es percep un cert grau d'erosió, degut possiblement a la manca estanquitat del perímetre. D'altra banda detectem també un alt grau d'oxidació a les bigues.

Volem aclarir que la zona transitable d'aquesta lluernia es situa en un espai ballat del pati exterior, accessible tan sols per a tasques de manteniment. Per aquesta raó, es recomana realitzar un anàlisi acurat del conjunt com a mesura de precaució abans de que empitjorin dites lesions. Cal remarcar la necessitat de control d'aquest element, donat que en el supòsit d'empitjorar augmentaria el risc de col·lapse de l'estructura quan aquesta entra en carrega al ser transitada, el qual comportaria una caiguda a diferent nivell amb una alçada lliure de 4 metres.

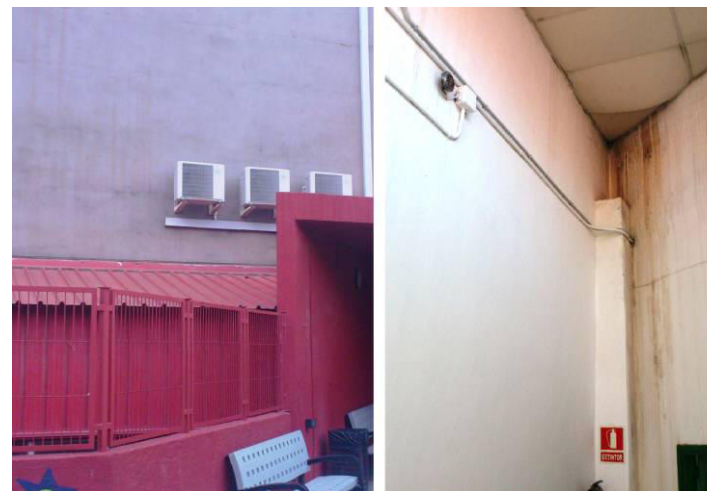
Fig.6.4: Coberta xapa grecada A. Música, lesions Fals Sostre  
Font: Elaboració pròpia – ANNEX B Arxiu fotogràfic

Si quantifiquem les pèrdues d'aquest element de xapa grecada i fals sostre interior, obtenim un valor de **32,48 kWh/m<sup>2</sup>**. Valorant aquesta dada, si també hi afegim les produïdes per infiltracions a l'espai **145 kWh/m<sup>2</sup>**, sumen un total de pèrdues energètiques de 12.910,53 kWh com a mitjana anual. Aquest resultat es tradueix com el 36,27% de les pèrdues totals comptabilitzades al local.

D'altra banda cal sumar a la problemàtica energètica dues lesions que s'han trobat. En primer cas es detecten taques d'humitat situades en el conjunt del fals sostre, format aquest amb planxes de cartró guix. Segons l'apartat mencionat anteriorment a la comprovació de l'envolupant (pàg.39), es van detectar la formació de condensacions superficials en aquest tancament de coberta, les quals relacionem amb l'aparició de dites taques. En segon cas es perceben deformacions en el fals sostre i taques d'òxid a la paret (Fig.6.4). Creiem que en aquest cas seria favorable realitzar una comprovació de les trobades de la coberta amb els murs exteriors (esquerra de la imatge) per tal de cercar l'origen d'aquestes lesions, degut a que poden ser atribuïbles a diferents factors (resolució incorrecta de la impermeabilització a la trobada de coberta amb els murs, deformacions per diferència de coeficients de dilatació dels materials, etc.). **Vist que les humitats afecten a la resistència tèrmica** (l'aigua té una conductivitat tèrmica més elevada  $\lambda=0,58$  W/mK que l'aire  $\lambda=0.024$  W/mK).

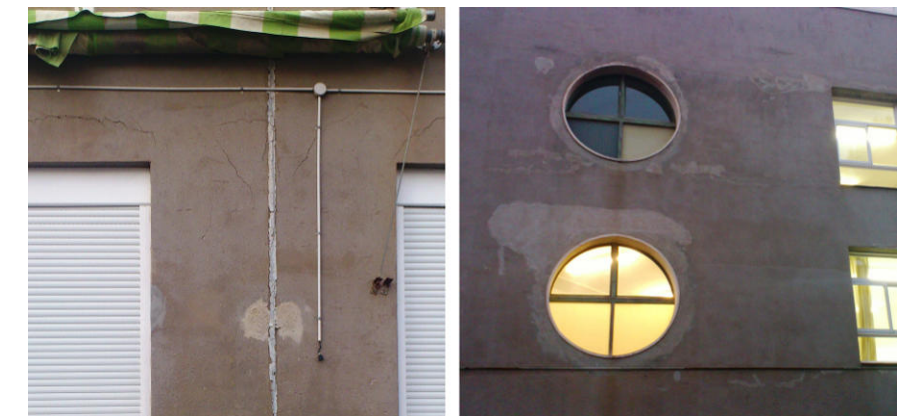
Fig.6.5: Façana de doble fulla, irregularitats en el revestiment  
Font: Elaboració pròpia – ANNEX B Arxiu fotogràfic

Mitjançant termografies dels tancaments exteriors es van evidenciar amb gran definició la nostre sospita referent a la manca de resistència tèrmica del parament. A l'apartat 5.2.1. referent a dit estudi termogràfic, es mostra detalladament com el flux de calor travessa les juntes de ciment entre les peces de fàbrica o el conjunt de ponts tèrmics de façana, com el que s'aprecia a l'esquerra de la imatge (Fig.6.5) sobre la deficient execució del segellat a la junta estructural que trobem a la façana sud, el qual també origina una entrada d'humitat i amb la conseqüent pèrdua de resistència tèrmica, a més de les fissures superficials que també es veuen a la imatge, degudes per contraccions del revestiment atribuïbles a la inexistència de malla entre les capes del morter.

D'altra banda si ens fixem a la fotografia de la dreta observem també com al parament de façana a nord-est es continuen evidenciant lesions i irregularitats en el revestiment, en aquest cas ja solucionades a l'actualitat.

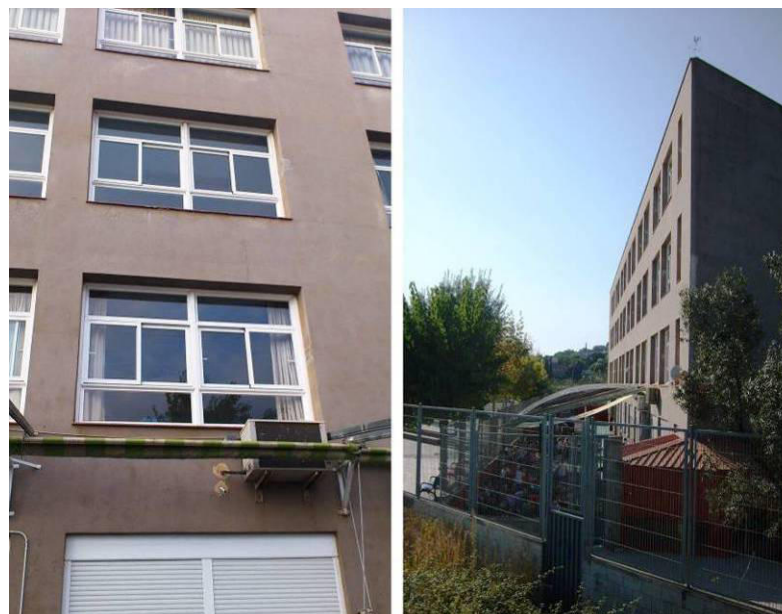
Fig.6.6: **Façana sud, manca de protecció solar per l'exterior**  
Font: **Elaboració pròpia – ANNEX B Arxiu fotogràfic**

Per aquesta raó (l'aprofitament excessiu de radiació solar) als espais acaba sent primordial la necessitat de ventilar tot sovint, per tal de poder alleujar el calor intern de les aules. Donada la inexistència de normativa oficial en rehabilitació (l'assignatura pendent del CTE), que inclogui criteris alhora d'assolir correctament el còmput per infiltracions degut a les ventilació natural, vam arribar a l'acord de situar-ho en com a mínim una vegada més les infiltracions pròpies de la fusteria de cada espai (menys en els casos regulats a la Taula E.8 del HE1). Aclarida aquesta premissa les **pèrdues dels espais de façana sud al ventilar són de 111.190,8 kWh** (mitjana anual) el 34,76% de la mitjana de consum de gas natural dels últims cinc anys.

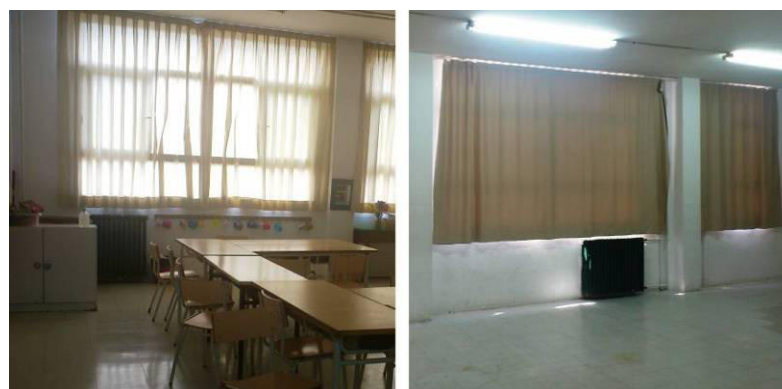
Per tal d'intentar controlar la radiació i la il·luminació dels espais, la qual és excessiva a l'hora de poder adaptar-se a les necessitats derivades de l'activitat (projeccions, pissarra electrònica, etc.) s'han instal·lat cortines, les quals presenten diferències en quant l'opacitat del material a on trobem que les més antigues (Fig.6.7) solucionen pitjor el control lumínic (esquerra de la imatge).

Fig.6.7: **Façana sud, manca de protecció solar per l'exterior**  
Font: **Elaboració pròpia – ANNEX B Arxiu fotogràfic**

Com es veu, aquests elements no són eficaços per regular la temperatura, ja que la necessitat bé donada per haver d'allunyar la radiació de les finestres, cosa que no aconsegueixen al ser "proteccions" internes. La problemàtica s'agreuja sobretot quan cal reduir la incidència i alhora és necessita una contribució lumínica tal que permeti continuar amb les tasques de lectura i escriptura. Per acabar de completar els infortunis, dir que alhora de protegir-

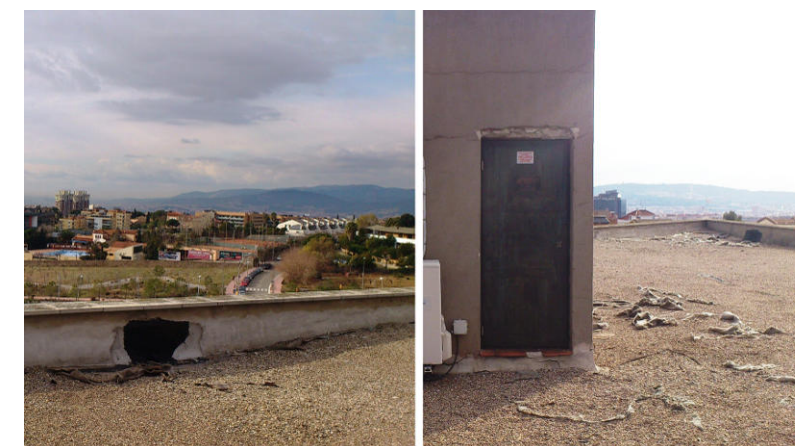
Fig.6.8: **Coberta transitable necessitat de manteniment**  
Font: **Elaboració pròpia – ANNEX B Arxiu fotogràfic**

Com es pot observar a la imatge (Fig.6.8) aquesta tipologia de façana té una forta necessitat de manteniment, tal i com es reflexa clarament a la fotografia de la dreta. Es detecta gran part del feltre geotèxtil trencat amb la problemàtica de deixar al descobert la impermeabilització, el qual originaria una seqüència de lesions sempre i quan no s'actui des de la prevenció.

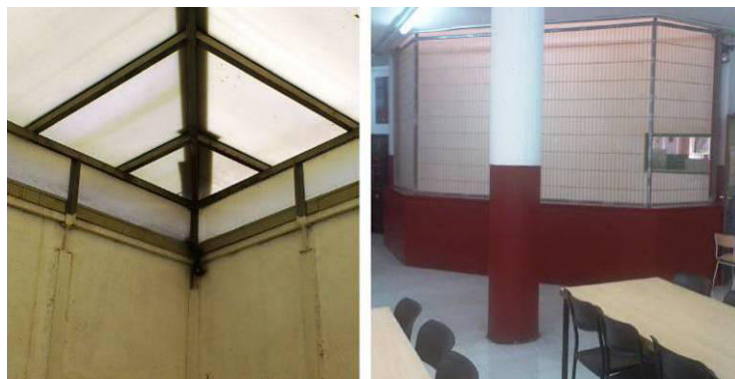
Fig.6.9: Lluerna de policarbonat de doble cel·la, infiltracions  
Font: Elaboració pròpia – ANNEX B Arxiu fotogràfic

Espai cobertor a la mateixa alçada que la coberta transitable, es troba entre aquesta i la coberta inclinada formada per l'ampliació de la planta tercera. Aquest element resguarda l'espai més consumidor d'energia de l'edifici, el vestíbul central, el qual comunica directament amb els passadissos des de planta baixa. Mitjançant aquest lluernari es nodreix d'il·luminació natural el nucli central de l'edifici, però la problemàtica ve donada per dos aspectes clau en el balanç de pèrdues i guanys, les infiltracions degudes a que el lluernari es ventilat constantment d'una banda i d'altra els rebuts per la transmitància del conjunt. Com diem factors clau que condicionen la limitació de la demanda a assolir.

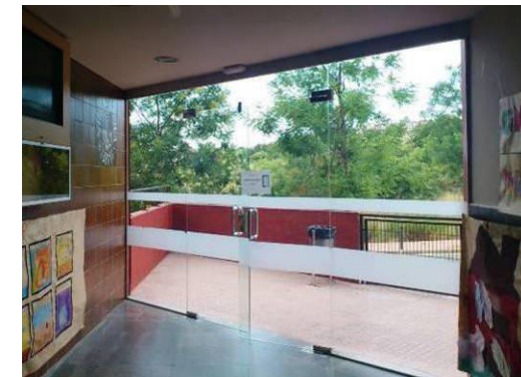
Els accessos a l'edifici com explicàvem a l'aixecament de dades (4.2.1 Arquitectura) es realitzen a diferents cotes del carrer principal Joan Miró (planta soterrani, baixa i primera), a més de les pròpies d'interiors (planta soterrani i baixa) des del pati perimetral. Aquests casos tenen una gran aflluència d'ús al ser primordials pels moviments d'usuaris, el que comporta que masses hores al dia estiguin amb la porta oberta realitzant excessives renovacions d'aire, corrents entre els passadissos, etc, amb la conseqüent pèrdua energètica en l'aire climatitzat. En climes freds, l'arquitectura respon a aquesta necessitat instal·lant vestíbuls d'accés amb doble porta, com en el nostre cas trobem en l'accés de planta baixa des del carrer principal (Fig.6.11) el qual, encara i que les fusteria són de vidre amb una permeabilitat deficient per la manca de juntes al marc, el vestíbul compta amb doble porta i així controlar millor l'estanquitat.

Fig.6.11: Accessos edifici, vestíbul doble fusteria  
Font: Elaboració pròpia – ANNEX B Arxiu fotogràfic

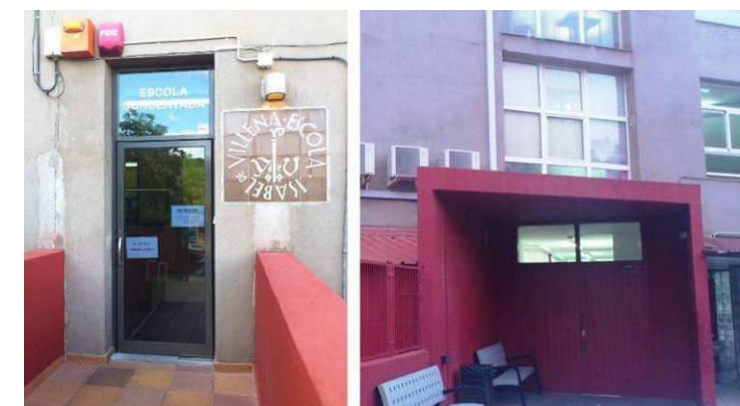
A la resta d'accessos, no existeixen com són el cas de l'accés de planta soterrani connectat amb el gimnàs, l'accés principal al pati des de planta baixa i l'accés d'administració, en definitiva, els casos on més intensitat de pas existeix (Fig.6.12)

Fig.6.12: Accessos edifici, pèrdua d'estanquitat  
Font: Elaboració pròpia – ANNEX B Arxiu fotogràfic

Les estimacions de pèrdues energètiques comprovades dels dos cassos amb més representativitat són el passadís de planta soterrani, que mitjançant l'aixecament de dades hem detectat que es troba gran part del dia obert i sense control (fins i tot al hivern) i el passadís de planta baixa, el qual realitza la intensitat més alta. El còmput total d'aquests dos espais, referents a **les pèrdues totals de mitjana anual és de 16.482,31 kWh**. Vers el total de consum de gas natural de l'edifici aquests dos espais representen un 5% més a tenir en compte.

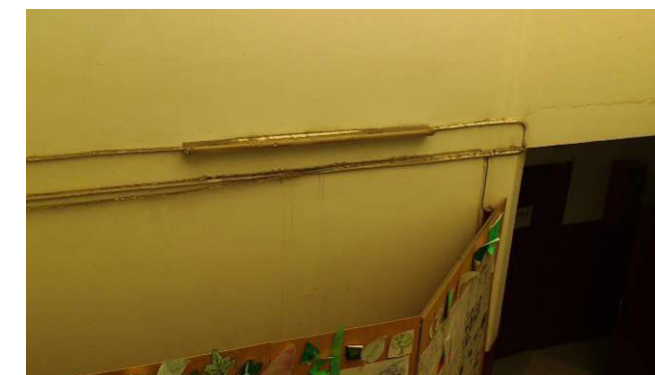
Encara que trobem excepcions, les làmpades del centre presenten una neteja periòdica adequada, tot i que caldria revisar amb més profunditat el procés que és realitza i establir un calendari recomanat, el qual manca. Tanmateix detectem punts de la instal·lació on caldria adaptar les làmpades (Fig.6.14) que poguessin presentar riscos sobre les persones en quant a les condicions de treball per a dites tasques.

Fig.6.14: **Manca de neteja, situació de risc personal neteja**  
Font: **Elaboració pròpia – ANNEX B Arxiu fotogràfic**

Com es veu a dita imatge, la làmpada esta instal·lada en un punt que el personal quedaria abocat al buit, pel qual avui dia no es realitza la neteja. Remarquem que s'està presentant una excepció, ja que la gestió del centre a l'hora de **substituir les làmpades antigues** com la de la imatge (Fig.6.15) s'estan instal·lant sistemes **amb làmpades estanques** (amb pantalla difusora, per tal de que no es cobreixen els fluorescents de pols, que els limita la qualitat de llum produïda) que milloren l'actual i alhora es fa que la tasca sigui més rendible al treball facilitant la neteja.

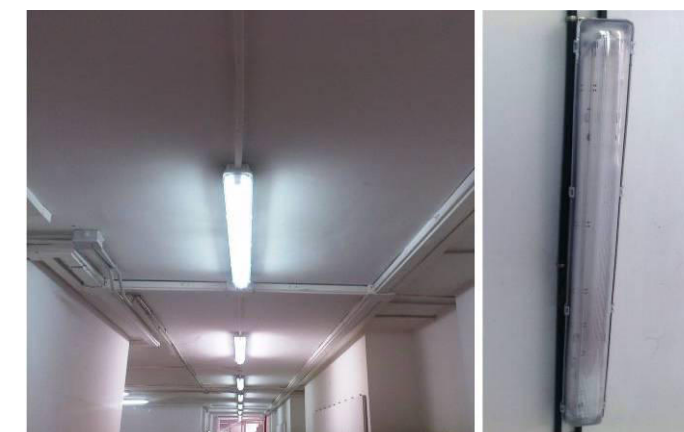
Fig.6.15: **Substitució d'equips antics per làmpades estanques**  
Font: **Elaboració pròpia – ANNEX B Arxiu fotogràfic**

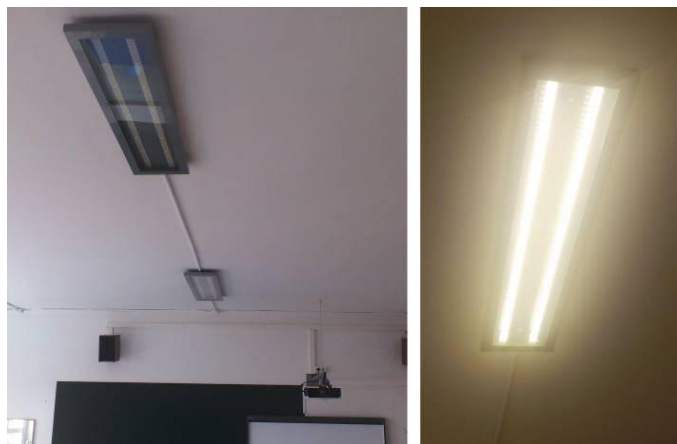
Fig.6.16: El centre cerca l'eficiència, instal·la làmpades LED  
Font: Elaboració pròpia – ANNEX B Arxiu fotogràfic

Analitzant les làmpades, tenen un flux lumínic equivalent a l'anterior (2x58W fluorescent T5, amb reactància electromagnètica), però aquestes amb una vida útil de 50.000 hores (aproximada) i un estalvi considerable on el consum per LED és

Encara que se'ns escapava per ja tenir el projecte gairebé enllestit, hem volgut comentar la nostra opinió sobre alguns aspectes referents a la seva inquietud en quant la cerca de l'eficiència amb aquests nous equips instal·lats (Fig.6.16).

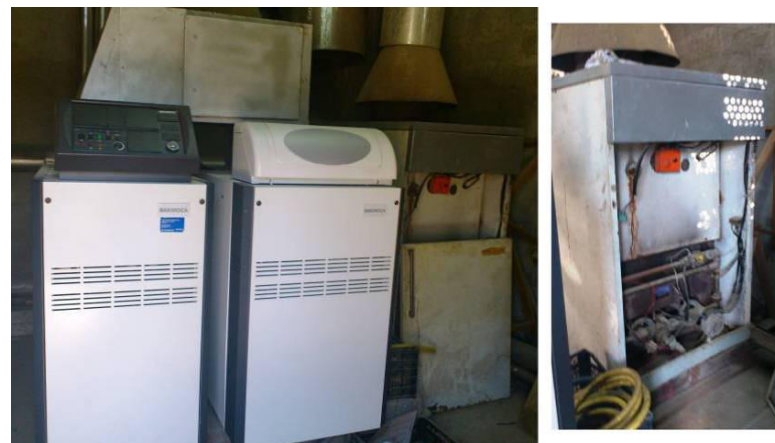
Iniciant aquest punt per tal de donar constància volem fer referència a l'apartat 4.2.3 *Instal·lacions*, en el qual mostràvem els equips instal·lats de caldera, encarregats d'abastir el sistema mixt de calefacció i aigua calent sanitària. En aquest cas ens centrem en la caldera ampliada a la dreta de la imatge (Fig.6.17), la qual és la única que resta sense canviar a l'actualitat i també dir, que es desconeix el seu any d'instal·lació.

Fig.6.17: Equip de calderes per calefacció, Equip obsolet  
Font: Elaboració pròpia – ANNEX B Arxiu fotogràfic

Aquest equip per la informació facilitada pel centre, resulta que en els últims mesos han calgut realitzar-li gran nombre d'intervencions de manteniment, raó per la qual li atribuïm l'augment en 14,78% del consum en gas natural pel curs 2010-11 (en comparació amb el curs anterior 09-10).

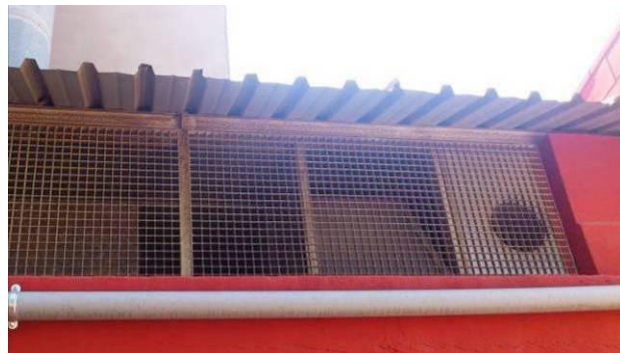
Encara que hi ha constància de l'existència d'un sistema de ventilació propi a planta soterrani (Fig.6.19), encarregat de realitzar les renovacions hora dels espais (sota lluerns façana sud) sense ventilació amb l'exterior, tenim constància de que aquest no s'utilitza degut a la incertesa del seu estat de conservació. Es troba situat en un recinte propi d'instal·lacions, al qual s'accedeix a partir del fals sostre situat a la zona de vestuaris (per raons de seguretat no hem accedit).

Fig.6.19: **Equip ventilació planta soterrani, Façana Nord-oest**  
Font: **Elaboració pròpia – ANNEX B Arxiu fotogràfic**

Com podem observar a la imatge, l'equip es troba instal·lat sota una coberta de xapa grecada. Trobem que aquest emplaçament resulta inadequat per ser contraproduent a la necessitat dels espais, degut a que en estiu en cas de ser utilitzat l'equip, introduiria aire calent a l'espai augmentant la demanda de refrigeració dels espais.

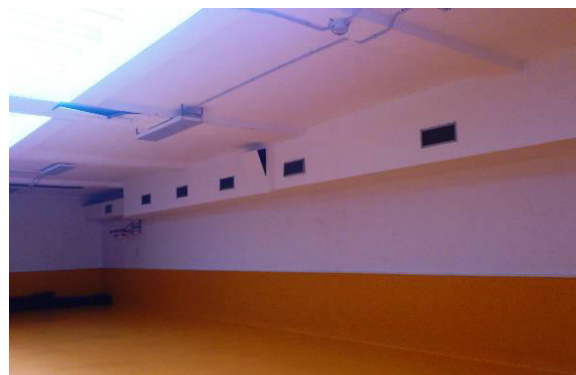
Fig.6.20: **Equip ventilació planta soterrani, Gimnàs**  
Font: **Elaboració pròpia – ANNEX B Arxiu fotogràfic**

En definitiva, al no funcionar aquest equip es creen situacions de desconfort; a les classes de gimnàs (Fig.6.20) on l'activitat esportiva es l'objectiu principal, es genera gran quantitat de vapor d'aigua degut a l'ocupació; als laboratoris, sobretot en el cas de química cal garantir situacions segures pels usuaris, degut al risc que comportaria la utilització de productes que poguessin dependre gasos perjudicials, etc.

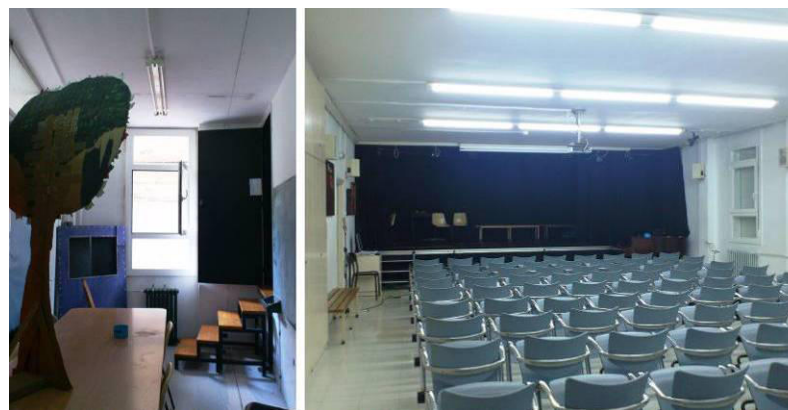
Fig.6.21: **Espais infrautilitzats, ESQ Aula MA1 DRE Sala Actes**  
Font: **Elaboració pròpia – ANNEX B Arxiu fotogràfic**

Ja que la resta d'espais desenvolupen correctament les seves funcions amb una ocupació plena, els casos més destacables com a disconformitat són la sala d'actes (Fig. 6.21) i els laboratoris (Fig.6.22) de ciències, química i el taller de tecnologia.

Fins i tot com hem dit en varis punts, que segons la direcció necessitarien més espais per tal de tenir cabuda a més activitats. Per aquesta raó els veiem punts clau a l'hora de repensar les funcions de l'edifici. Creiem que abans d'idear nous espais cal tenir present les possibilitats de millora en la utilització dels ja existents, com en el cas de la sala d'actes, realitzant xerrades, conferències, etc.

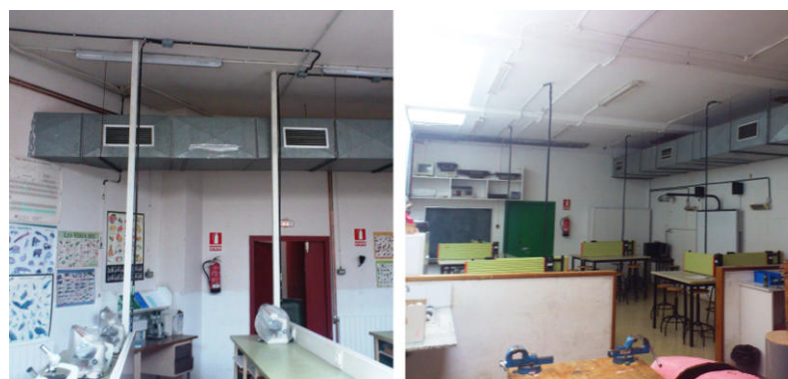
Fig.6.22: **Espais infrautilitzats, ESQ Lab. Ciències DRE Tecnologia**  
Font: **Elaboració pròpia – ANNEX B Arxiu fotogràfic**

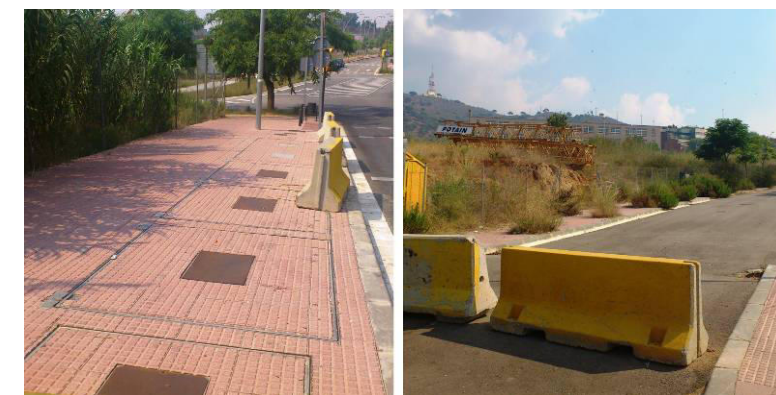
Fig.6.23: **Tasques d'urbanització, recollida de residus sense servei**  
Font: **Elaboració pròpia – ANNEX B Arxiu fotogràfic**

Degut a que l'emplaçament de l'escola en els darrers anys a sofert un procés important d'urbanització els serveis de recollida de residus ha quedat limitada en alguns punts estratègics, com és el cas d'un centre escolar, ja que prima la necessitat d'infondre en els alumnes la necessitat de separar els residus i l'escola que els educa cal que doni exemple.

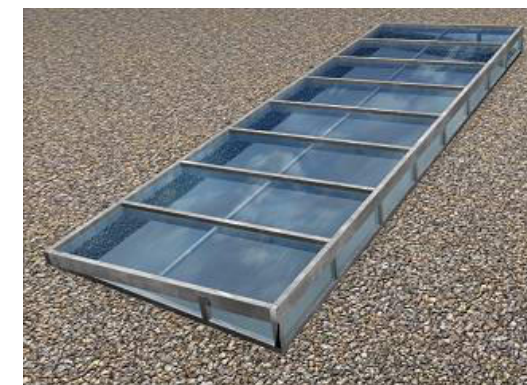
Fig.7.3: **Simulació lluernera, cuina menjador - Secció policarbonat**  
Font: **SUP Cype ingenieros - INF Aislux**

Com veiem a la imatge (Fig.7.3) es compon a partir de policarbonat amb múltiples cambres d'aire a l'interior en disposició de gelosia per reforçar l'element. Pot semblar que al vestíbul central existeixen ja uns elements iguals, però els proposats tenen el doble de gruix, amb 4cm i el que és més important la seva transmitància  $U=2,0 \text{ W/m}^2\text{K}$ , és inferior a la meitat de la necessària per complir avui dia l' HE-1 front els tancaments de buits de l'opció general ( $U_{cte}=4,40 \text{ W/m}^2\text{k}$ ).

Mitjançant la reposició de les fusteries existents per elements més estancs i amb millors prestacions de transmitància que les actuals. Es vol que la seva geometria i funcionalitat es conservin (aportació de llum natural, ventilació dels espais) però amb millores substancials a incloure.

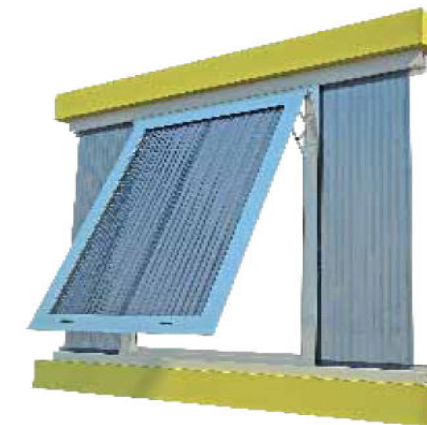
Encara que la principal necessitat a complir per aquest es adaptar-se a la necessitat de control sobre les infiltracions a voluntat i adaptant-se a la climatologia favorable en cada moment d'utilització. Per això hem escollit aquest sistema, al permetre la incorporació de finestres (Fig.7.4) amb mecanismes d'obertura manual (i/o a distància) com es mostra a la imatge, existent la possibilitat de realitzar obertures que s'adaptin a les nostres necessitats.

Fig.7.4: **Element vertical practicable per a lluernes**  
Font: **Aislux, empresa fabricant**
