## “CORRELACIÓN DE DIFERENTES MÉTODOS DE DETECCIÓN NO DESTRUCTIVOS DE ANOMALÍAS EN EL HORMIGÓN”

Detección Visual, Resistividad Eléctrica, Velocidad Ultrasónica y Esclerómetro.

TRABAJO FINAL DE MÁSTER

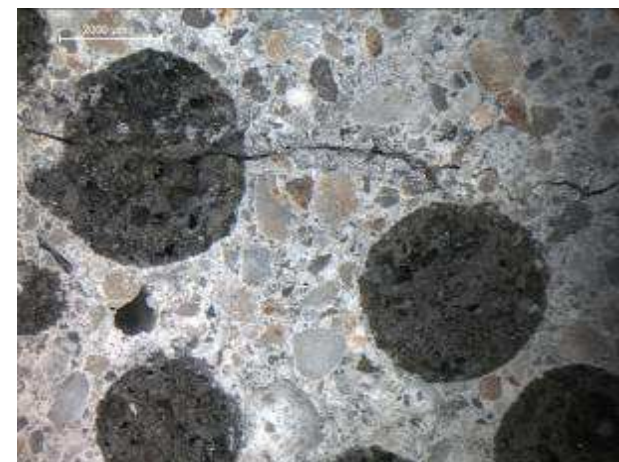
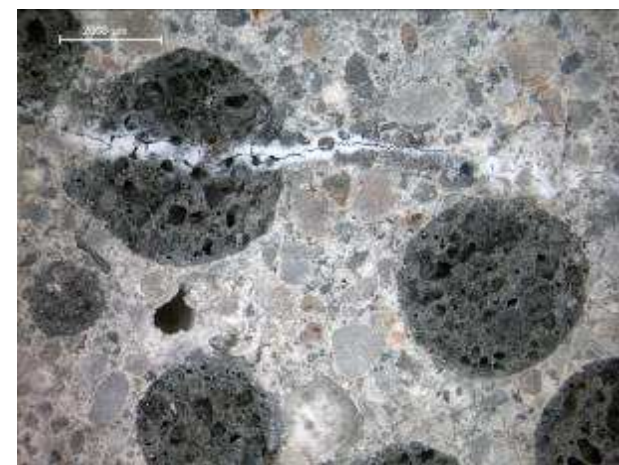
Autorreparación de fisura. (Jonkers H. , 2010)

- *Hormigón bacteriano autorreparable*: Existen investigaciones en las que se está realizando la búsqueda de agregados para la mezcla de hormigón, que le permita “autorrepararse”, esto quiere decir, que tendría la capacidad de rellenar fisuras o grietas, esto significa una mantención constante para la estructura, lo que evitaría el avance de ataques generalmente provocados por agentes medio ambientales cuando se produce una fisura, como por ejemplo la penetración de cloruros que pueden llegar a corroer la armadura de acero dispuesta en el interior del hormigón armado. Se conocen investigaciones de la Universidad de Delf en los Países Bajos, donde la incorporación de una micro cápsula que contiene un tipo de bacteria específica, produce caliza al metabolizar como alimento el lactato de calcio que se introduce en la micro cápsula –gracias a la precipitación de otras reacciones químicas- y que se activa al presentarse una fisuración y entrar en contacto con el oxígeno. Esta innovación es creación

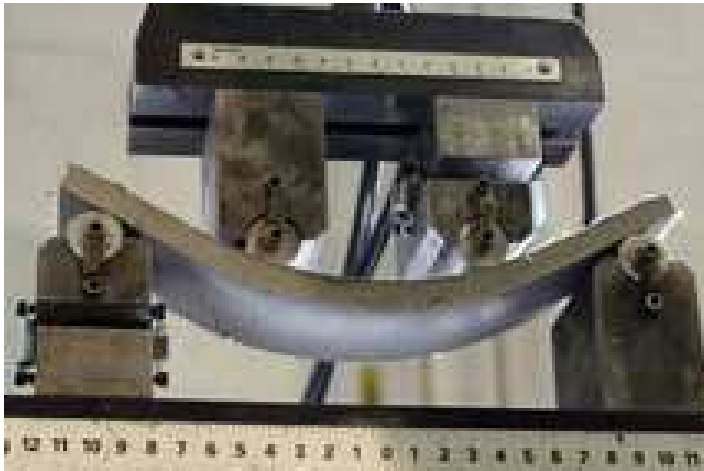
- *Hormigón flexible autorreparable*, El equipo liderado por el Profesor Víctor Li, de la Universidad de Michigan, ha desarrollado un hormigón flexible, al que se le han agregado ciertas fibras especiales que le dan esta característica, la cual permite que en las estructuras ensayadas en laboratorio, logra una deformación hasta 5% más que su tamaño inicial sin fisurarse. Si esto ocurre, el fisuramiento es controlado y traducido es miles de pequeñas fisuras, que al tener un tamaño despreciable, podrá autorrepararse con el proceso generado naturalmente en la superficie del hormigón al entrar en contacto con el agua y el dióxido de carbono, creando una “cicatriz” de carbonato de calcio. En 5 ciclos de humedecimiento se estima que la grieta quedaría completamente cicatrizada. (Li, 2009)

Hormigón Flexible ensayado en laboratorio. [www.tendencias21.net](http://www.tendencias21.net)

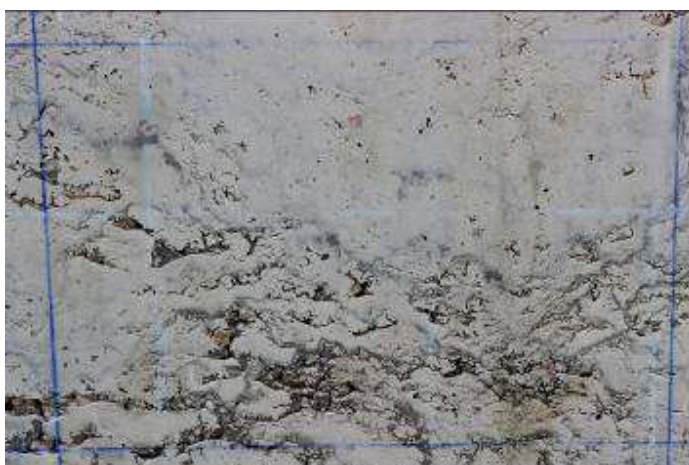
Superficie porosa, Espécimen a analizar, edificio CRITT, ETSAV.

Se pueden describir como burbujas de aire que quedan debido a un mal proceso de vaciado y vibrado del hormigón al momento de su ejecución, esto producirá que una vez fraguado, queden como pequeños huecos en la masa endurecida. Pueden ser superficiales o internas, de pequeñas, medianas o grandes dimensiones. Generalmente no producen problemas estructurales, a no ser que sean de tamaño considerable y afecten la cohesión del total. De todas maneras un hormigón que presente gran cantidad de coqueras superficiales se presenta como un hormigón de gran porosidad, lo que puede permitir el ingreso de humedad y cloruros que afecten la estructura de acero interior.

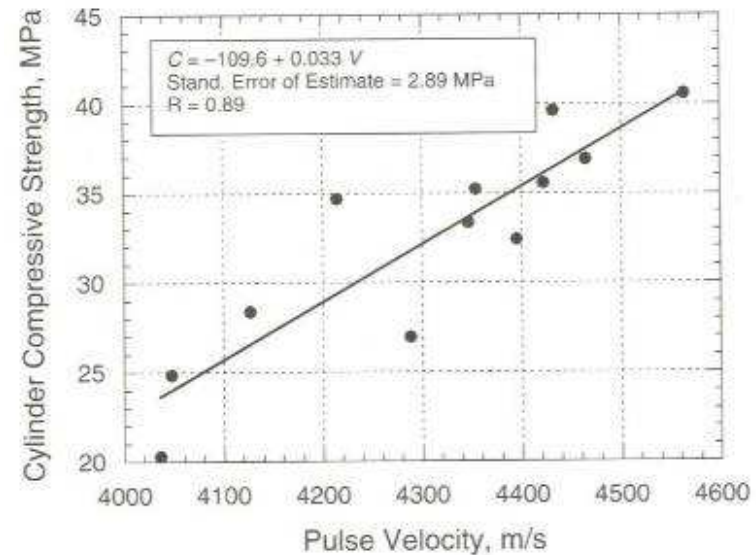
En los estudios realizados por Malhorta y Carino, (Malhotra. V.M, 2004) encontramos la siguiente relación entre la velocidad de pulso ultrasónico y la resistencia a la compresión:

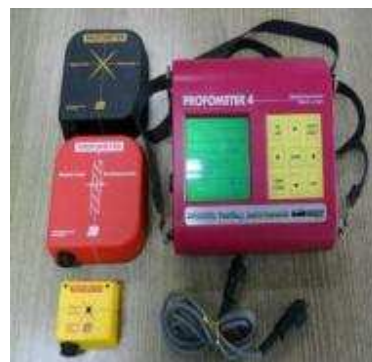
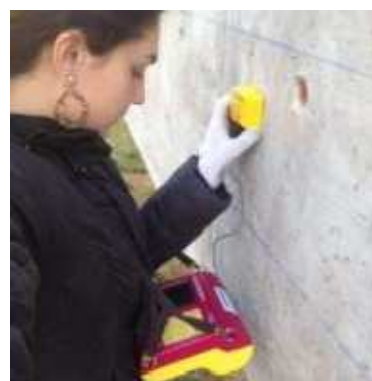
- *Detector de barras de acero*, modelo PROFOMETER 4 de Proceq. (c) Permite detectar la ubicación de las armaduras al interior del hormigón, como así también conocer su diámetro y espesor de recubrimiento. Contiene memoria y es posible transferir la información estadística al computador.

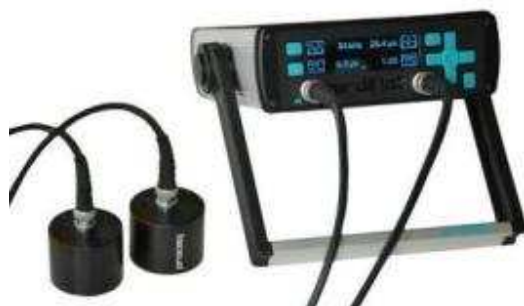
- *Equipo de ultrasonidos*, PUNDITLAB de Proceq, Equipo de última generación para la medición de ultrasonidos en el hormigón, contiene información configurada para obtener velocidades de pulso, distancia del pulso, profundidad de grietas, etc. Cuenta con 2 pares de transductores, y un gel especial para realizar el correcto acoplamiento con la superficie a ensayar.

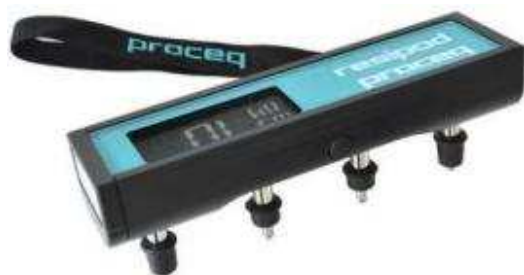
- *Equipo para medición de resistividad eléctrica*, RESIPOD de Proceq, Configurado para calcular la resistividad eléctrica del hormigón, totalmente portátil e impermeable, su principio de medición está basado en la sonda Wenner de cuatro puntos.

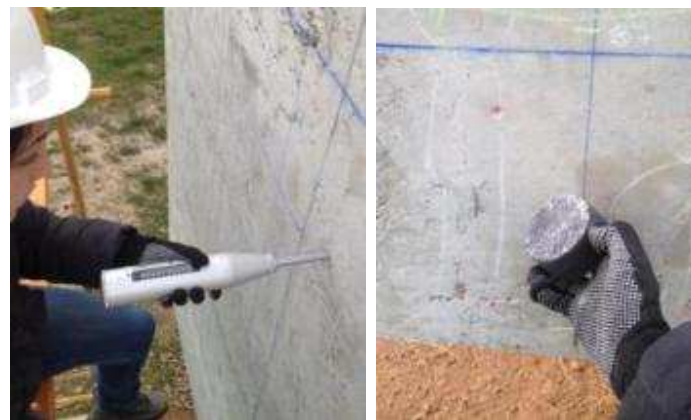
- *Esclerómetro*, o también conocido como martillo de rebote o martillo Schmitz. Formulado para conocer el valor de rebote sobre una superficie, permite conocer la resistencia a la compresión de un elemento de hormigón. Cuenta con un cilindro metálico que contiene un embolo a su interior, el cual se proyecta con una determinada fuerza hacia la superficie a estudiar, además es necesario utilizar una piedra abrasiva con motivo de remover una primera capa superficial de suciedad o carbonatación que modifique la muestra.

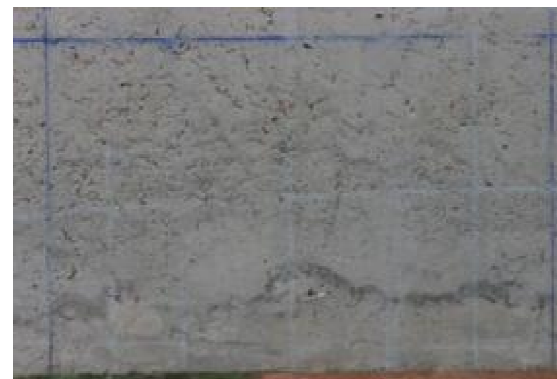
Cuadrante A2

Humedad, pequeñas coqueas superficiales.

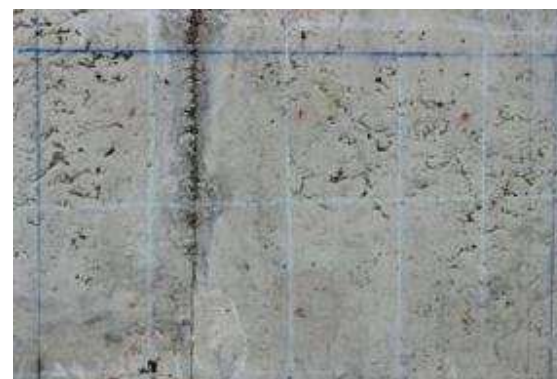
Cuadrante A4

Marcas de encofrado, humedad, rotura por corrosión expansiva del acero, reparación defectuosa.

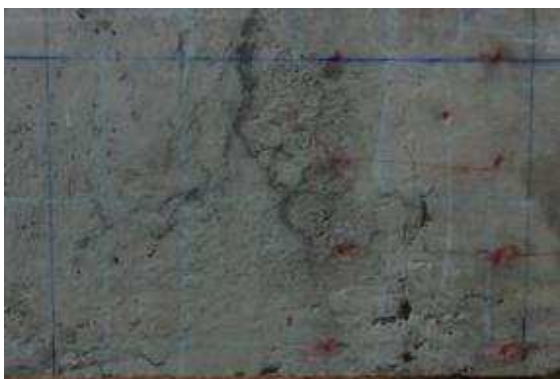
Cuadrante A7

Reparación de mala calidad por evidente rotura provocada por la corrosión expansiva del acero, mancha de humedad.

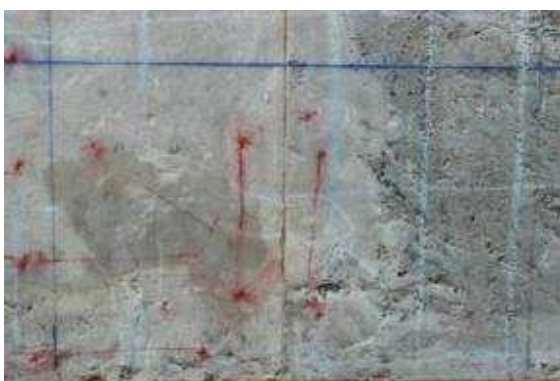
Cuadrante A8

Reparación de mala calidad por evidente rotura provocada por la corrosión expansiva del acero. Humedad en el mortero de reparación, coqueras.

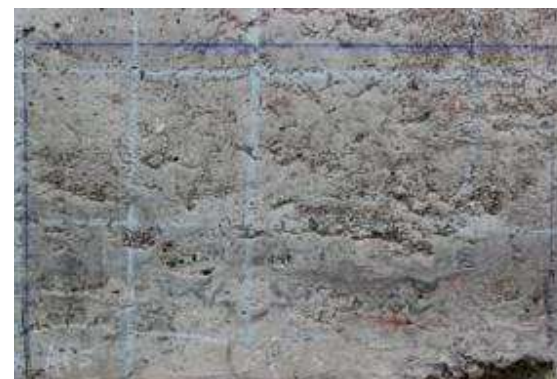
Cuadrante A15

Desprendimiento en el borde inferior del muro, coqueras generalizadas y áridos vistos, manchas de humedad.

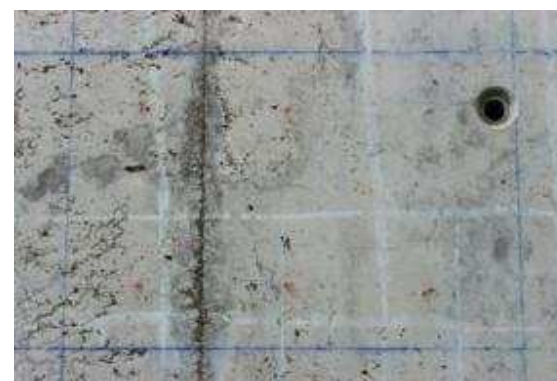
Cuadrante B4

Marca de encofrado, humedades, coqueras, áridos superficiales.

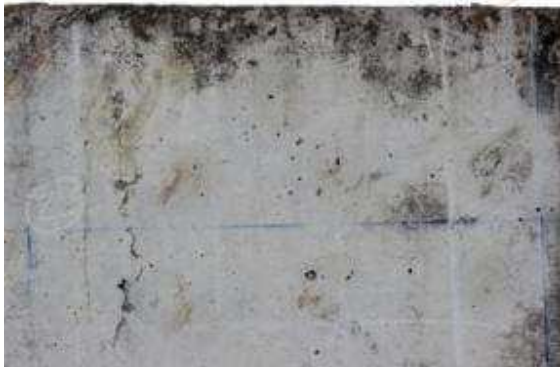
Cuadrante M15 y L15

Humedades, coqueras, microorganismos, rotura por corrosión expansiva del acero, suciedad.

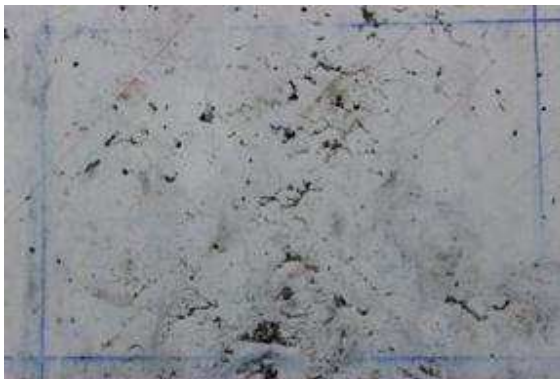
Cuadrante I4

Humedades, coqueras, árido visto, fisura diagonal.

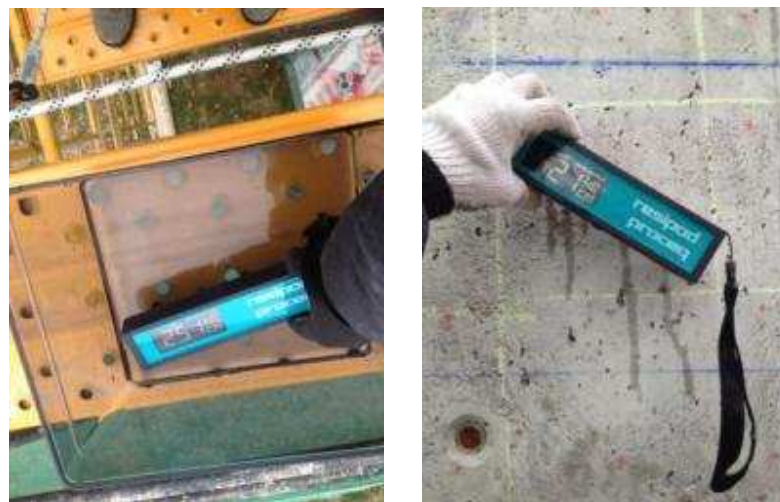
Además del equipo anteriormente especificado, se necesita utilizar un recipiente con agua que permita empapar las sondas del aparato para luego efectuar presión sobre la superficie de hormigón donde será recibido el impulso eléctrico. Este procedimiento es importante de hacer antes de cada medición,

de manera de asegurar una conductividad apreciable y ya concebida para el modelo de medición. Si se llevan a cabo más de una medición antes de volver a empapar las sondas, este puede no ser fiable.

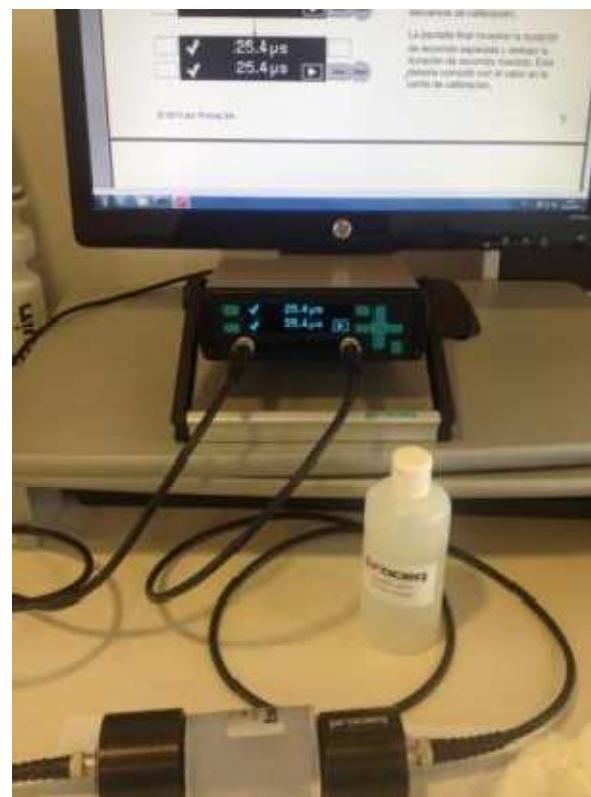
También fue necesario calibrar el aparato de manera tal como lo indican el manual, utilizando una varilla de calibración que viene incluida en la maleta del equipo, de esta manera aseguramos un correcto trabajo.

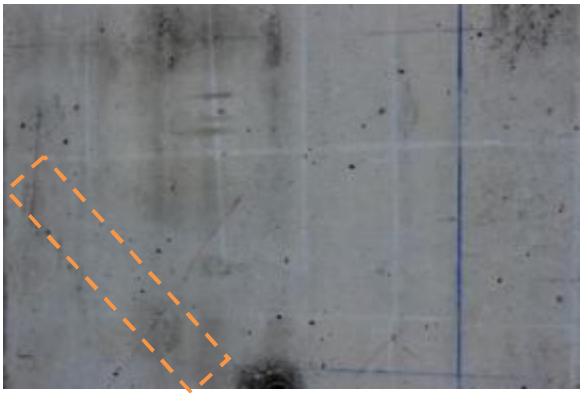
<p>En este cuadrante podemos encontrar que coinciden valores ubicados en los rangos más altos de cada uno de los ensayos.</p> <p>Una alta velocidad ultrasónica habla de un hormigón bastante denso, clasificado con una calidad excelente, con una resistencia a la compresión de aproximadamente 45 N/mm<sup>2</sup>, según la prueba de rebote y una resistividad eléctrica alta lo que permite deducir un riesgo de corrosión despreciable para las estructuras de acero en el interior del espécimen.</p> <p>Visualmente se aprecia una superficie muy regular, casi sin la existencia de coqueas, solo se evidencia una fisura probablemente debido a la retracción del cemento, lo que se acerca a lo proyectado y esperado para este proyecto de hormigón visto.</p>	
		Velocidad Ultrasónica (m/s)	7.177
		Valor de Rebote	49
Tipo	3 Coincidencias Rango Alto	Resistividad Eléctrica (kΩcm)	387

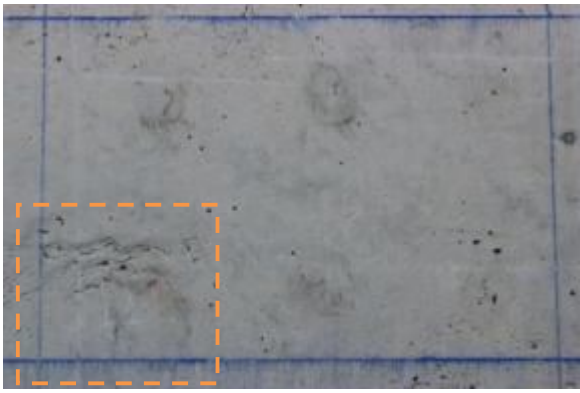
<p>En este cuadrante podemos encontrar que coinciden valores ubicados en los rangos más altos de cada uno de los ensayos.</p> <p>Una alta velocidad ultrasónica habla de un hormigón bastante denso, clasificado con una calidad excelente, con una resistencia a la compresión de aproximadamente 45 N/mm<sup>2</sup>, según la prueba de rebote y una resistividad eléctrica alta lo que permite deducir un riesgo de corrosión despreciable para las estructuras de acero en el interior del espécimen.</p> <p>Visualmente se aprecia una superficie muy regular, casi sin la existencia de coqueas, solo se evidencia una escorrentía en la esquina inferior izquierda, donde se puede ver manchas de humedad y concentración de coqueas superficiales.</p>	
		Velocidad Ultrasónica (m/s)	4.729
		Valor de Rebote	45
Tipo	3 Coincidencias Rango Alto	Resistividad Eléctrica (kΩcm)	412

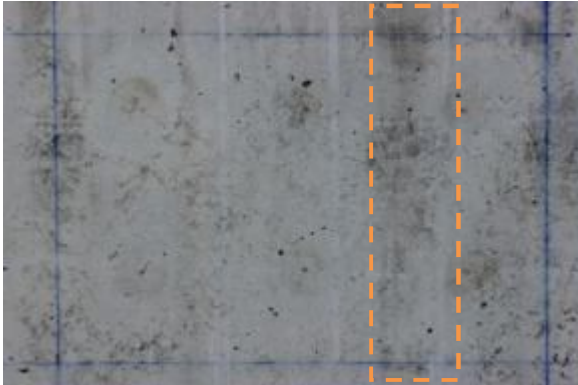
<p>En este cuadrante podemos encontrar que coinciden valores ubicados en los rangos más bajos de cada uno de los ensayos. Por lo que podríamos señalarlo como vulnerable.</p> <p>Una baja velocidad ultrasónica habla de un hormigón bastante poco denso, clasificado con una calidad muy pobre, sin embargo, con una resistencia a la compresión de aproximadamente 30 N/mm<sup>2</sup>, según la prueba de rebote, lo cual no es malo en términos estructurales y una resistividad eléctrica baja lo que permite deducir un riesgo de corrosión moderado para las estructuras de acero en el interior del espécimen. Visualmente se aprecia una superficie irregular, con existencia de coqueas, además se puede apreciar manchas de humedad escurrida desde el borde superior del muro. Sin embargo, no se aprecia una superficie lo bastante porosa como podría deducirse por su baja velocidad ultrasónica, es posible inducir que exista riesgo de fisuras o bolsas de aire en la capa subsuperficial que no se evidencian a simple vista, pero que sí es detectada mediante ultrasonido.</p>

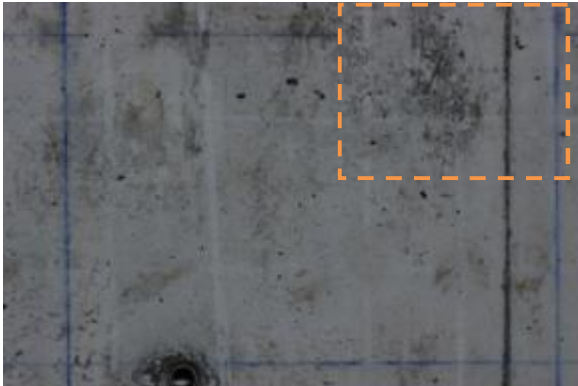
<p>En este cuadrante podemos encontrar que coinciden valores ubicados en los rangos más bajos de cada uno de los ensayos. Por lo que podríamos señalarlo como vulnerable.</p> <p>Una baja velocidad ultrasónica habla de un hormigón bastante poco denso, clasificado con una calidad muy pobre, sin embargo, con una resistencia a la compresión de aproximadamente 30 N/mm<sup>2</sup>, según la prueba de rebote, lo cual no es malo en términos estructurales y una resistividad eléctrica baja lo que permite deducir un riesgo de corrosión moderado para las estructuras de acero en el interior del espécimen. Visualmente se aprecia una superficie irregular, con existencia de coqueas y suciedad, además se puede apreciar en la esquina superior derecha la presencia de un defecto mayor, con manchas de humedad, microfisuras y la marca de encofrado donde se ha acumulado humedad. Sin embargo, no se aprecia una superficie lo bastante porosa como podría deducirse por su baja velocidad ultrasónica, es posible inducir que exista riesgo de fisuras o bolsas de aire en la capa subsuperficial que no se evidencian a simple vista, pero que sí es detectada mediante ultrasonido.</p>

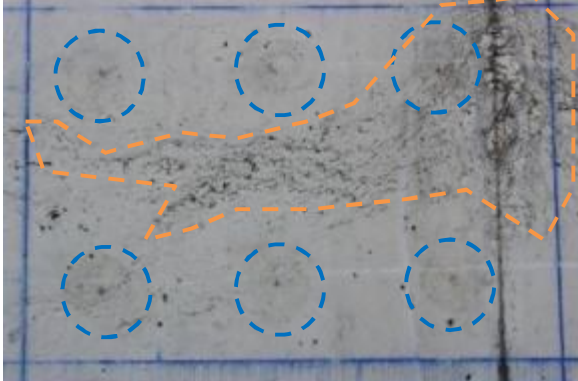
<p>En este cuadrante podemos encontrar que coinciden valores ubicados en los rangos más altos de cada uno de los ensayos.</p> <p>Una alta velocidad ultrasónica habla de un hormigón bastante denso, clasificado con una calidad excelente, con una resistencia a la compresión de aproximadamente 45 N/mm<sup>2</sup>, según la prueba de rebote y una resistividad eléctrica alta lo que permite deducir un riesgo de corrosión despreciable para las estructuras de acero en el interior del espécimen.</p> <p>Visualmente se aprecia una superficie muy irregular, con un defecto de escorrentía que muestra manchas de humedad, desde el encuentro de encofrado que si es una zona afectada. Sin embargo, las zonas inmediatamente adyacentes a este defecto, presentan una superficie regular, casi sin coqueas, lo que explicaría la alta velocidad, al mostrarse como una zona poco porosa, precisamente donde fueron realizadas las mediciones de ultrasonido (marcas azules). Esto lleva a destacar un margen de error en la muestra, donde claramente el registro es demasiado puntual, a pesar de haber reducido los cuadrantes a áreas de 45 x 30 cm.</p>

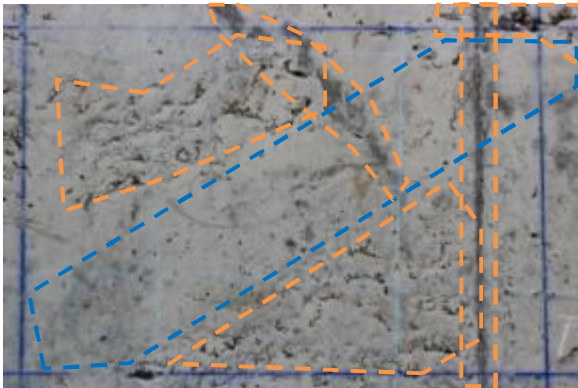
<p>En este cuadrante podemos encontrar que coinciden valores ubicados en los rangos medios bajos de cada uno de los ensayos.</p> <p>Una velocidad ultrasónica, clasificada con una calidad cuestionable, con una resistencia a la compresión buena de aproximadamente 38 N/mm<sup>2</sup>, según la prueba de rebote y una resistividad eléctrica que permite deducir un riesgo de corrosión bajo para las estructuras de acero en el interior del espécimen.</p> <p>Visualmente se aprecia una superficie muy irregular, con defectos de escorrentía que muestra manchas de humedad, en el encuentro de encofrado y en la zona superior del cuadrante, además se muestra bastante porosa salvo en la diagonal marcada con color azul. Este es un cuadrante poco coherente, ya que a simple vista parece ser de alta vulnerabilidad, sin embargo, los ensayos arrojan valores aceptables, a pesar de encontrarse entre aquellos medios bajos de la muestra general del espécimen.</p>

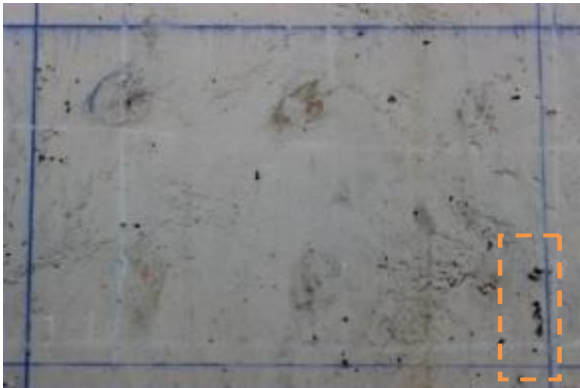
<p>En este cuadrante podemos encontrar que coinciden valores ubicados en los rangos medios altos de cada uno de los ensayos.</p> <p>Una velocidad ultrasónica, clasificada con una calidad buena, evidentemente poco porosa y densa, con una resistencia a la compresión de aproximadamente 38 N/mm<sup>2</sup>, según la prueba de rebote y una resistividad eléctrica que permite deducir un riesgo de corrosión despreciable para las estructuras de acero en el interior del espécimen. Visualmente se aprecia una superficie regular, con algunos defectos de coqueras en la esquina inferior derecha, pero que en general su aspecto luce sano, tal como lo indican los valores registrados en los ensayos con métodos no destructivos.</p>	
		Velocidad Ultrasónica (m/s)	4.438
Tipo	3 Coincidencias Rango Medio Alto	Valor de Rebote	42
		Resistividad Eléctrica (kΩcm)	203

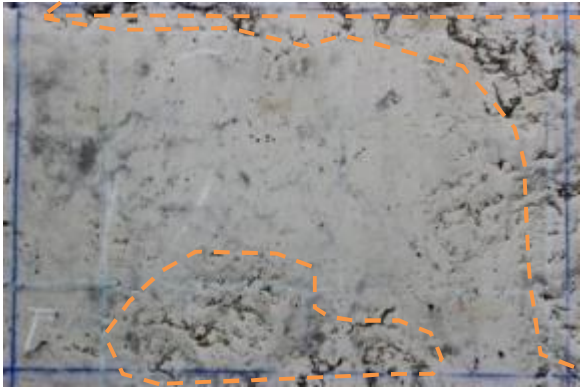
<p>En este cuadrante podemos encontrar que coinciden valores ubicados en los rangos medio bajo de cada uno de los ensayos.</p> <p>Una velocidad ultrasónica, clasificada con una calidad buena, pero en el límite de ser cuestionable, según las tablas de conversión explicadas anteriormente, evidentemente se muestra porosa y con defectos que como coqueras que permiten visibilizar el árido de la mezcla, con una resistencia a la compresión de aproximadamente 30 N/mm<sup>2</sup>, según la prueba de rebote y una resistividad eléctrica que permite deducir un riesgo de corrosión moderado para las estructuras de acero en el interior del espécimen. Visualmente se aprecia una superficie muy irregular, y vulnerable a la saturación de sus poros, además de manchas de humedad en las superficies aparentemente sanas de coqueras y de aspecto denso y liso. Se puede deducir que a pesar de no contar con valores deficientes, la probabilidad de que se asiente en este cuadrante la humedad y genere anomalías no es absolutamente descartada para un futuro próximo.</p>

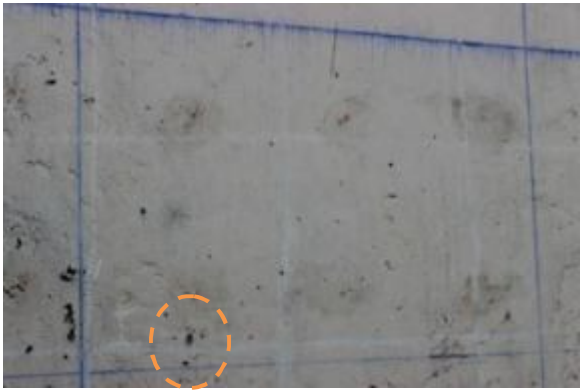
<p>En este cuadrante podemos encontrar que coinciden valores ubicados en los rangos medios altos de cada uno de los ensayos.</p> <p>Una velocidad ultrasónica, clasificada con una calidad buena, con una resistencia a la compresión de aproximadamente 38 N/mm<sup>2</sup>, según la prueba de rebote y una resistividad eléctrica que permite deducir un riesgo de corrosión despreciable para las estructuras de acero en el interior del espécimen.</p> <p>Visualmente se aprecia una superficie muy regular y aparentemente lisa, salvo la esquina inferior izquierda donde existe presencia de pequeñas coqueras.</p> <p>Se puede concluir que la imagen se corresponde a los valores registrados, ya que su aspecto no induce a deducir ningún defecto, más bien es de los pocos cuadrantes que presentan una terminación según lo especificado y deseado para el proyecto.</p>

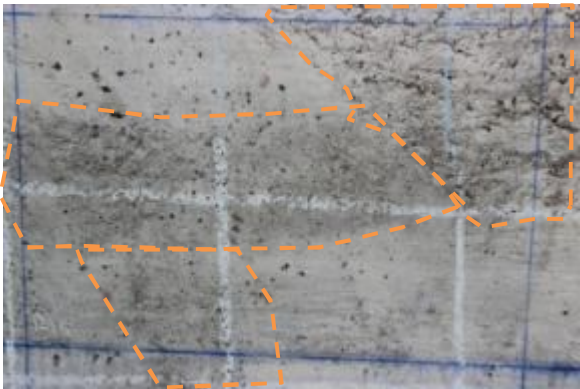
<p>En este cuadrante podemos encontrar que coinciden valores ubicados en los rangos medios bajos de cada uno de los ensayos.</p> <p>Una velocidad ultrasónica, clasificada con una calidad cuestionable, con una resistencia a la compresión de aproximadamente 38 N/mm<sup>2</sup>, según la prueba de rebote y una resistividad eléctrica que permite deducir un riesgo de corrosión bajo para las estructuras de acero en el interior del espécimen.</p> <p>Visualmente se aprecia una superficie muy irregular, con presencia de coqueras de variadas dimensiones, en la esquina superior derecha áridos vistos, en el centro una mancha de humedad horizontal, sobre una superficie muy erosionada y porosa. Si bien los valores registrados no son preocupantes hasta este momento, se puede predecir una alta vulnerabilidad al ingreso de cloruros a través de los poros evidentes de la superficie, afectando el hormigón y deteriorándolo en un futuro, por lo tanto, disminuyendo valores en próximas mediciones no destructivas con los métodos utilizados.</p>
