UNIVERSIDAD TÉCNICA DEL NORTE
FACULTAD DE INGENIERÍA EN CIENCIAS AGROPECUARIAS Y
AMBIENTALES
CARRERA DE INGENIERÍA EN RECURSOS NATURALES
RENOVABLES

PLAN DE GESTIÓN DE RIESGOS COMUNITARIO ANTE
DESLIZAMIENTOS DE LA PARROQUIA CHUGÁ-IMBABURA.

Trabajo de titulación presentado como requisito previo a la obtención del título de
Ingeniero en Recursos Naturales Renovables

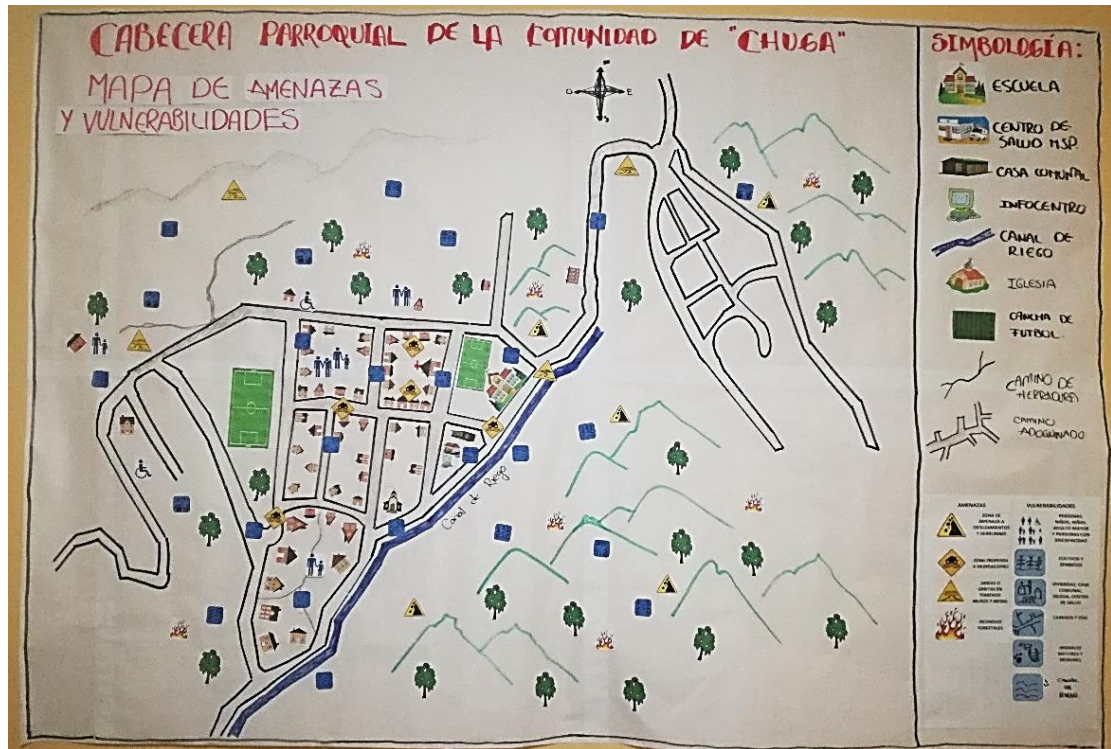
La construcción del mapa comunitario parlante de la cabecera parroquial de Chugá, cuenta con áreas susceptibles a deslizamientos, zonas susceptibles a inundaciones,

agrietamientos, incendios forestales, principales vulnerabilidades, recursos de la zona, capacidades instaladas, croquis del lugar, zona poblada, zona segura, entre otros.

Imagen 3. Mapa parlante de Amenazas y vulnerabilidades de la cabecera Parroquial de Chugá.

lucrativa principal de los moradores de la zona. Semejante nivel de importancia tiene el canal de riego el cual se encuentra aledaño al camino y muy cerca de las zonas de deslizamiento o derrumbe, poniendo en alta vulnerabilidad el sistema de distribución de agua de riego e incluso el abastecimiento de agua de consumo. El 25% de los hogares aún consumen agua entubada. En la temporada de lluvias el canal tiende a colapsar provocando inundaciones, afectando la zona donde está ubicada la casa comunal y la escuela de la parroquia, la Imagen 3, facilita la percepción de este análisis.

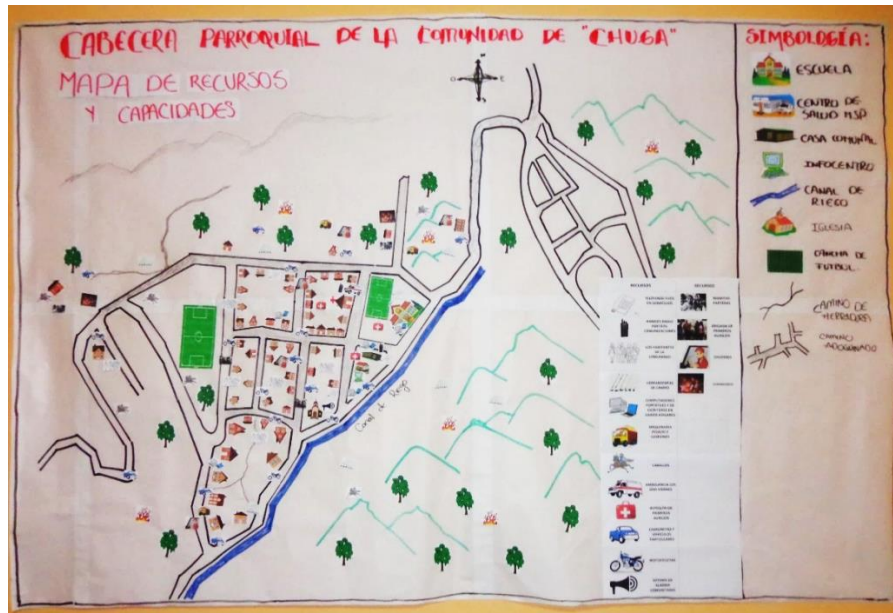
La información entregada por los moradores de la Cabecera parroquial de Chugá sobre sus recursos y capacidades permitió establecer una capacidad de enfrentamiento ante el desastre o evento adverso que se aprecia en la Tabla 15. No obstante, una lista no refleja la importancia de conocer el bagaje de recursos capaces de transórmalos en capacidades para que la comunidad pueda afrontar un evento adverso como lo es un deslizamiento.

Imagen 8. Mapa Parlante de Recursos y Capacidades de la cabecera Parroquial de Chugá. **Fuente:** Comunidad de Chugá 2017, Trabajo De Campo. **Elaboración** Propia.

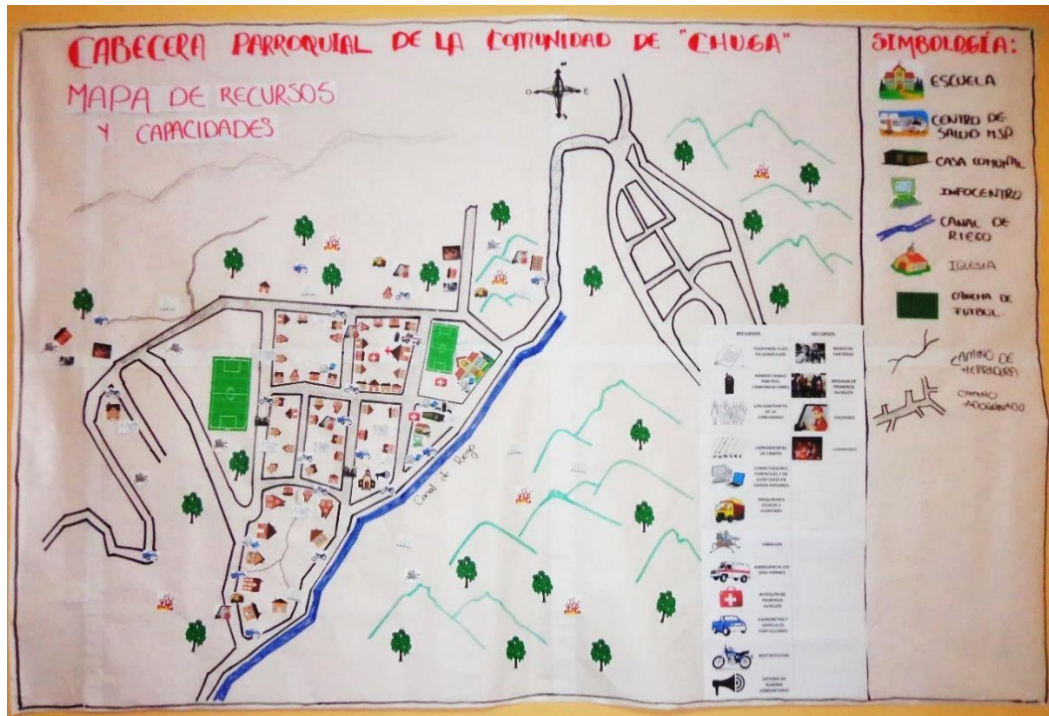
Se identificaron varias capacidades y recursos en la Parroquia de Chugá os cuales fueron mencionados por la misma comunidad. Esta sección del plan de contingencia se incorpora los resultados del análisis vulnerabilidades y capacidades, resumidas en la Imagen 7 y la Tabla 20.

Imagen 9. Mapa Parlante de Recursos y Capacidades de la cabecera Parroquial de Chugá.

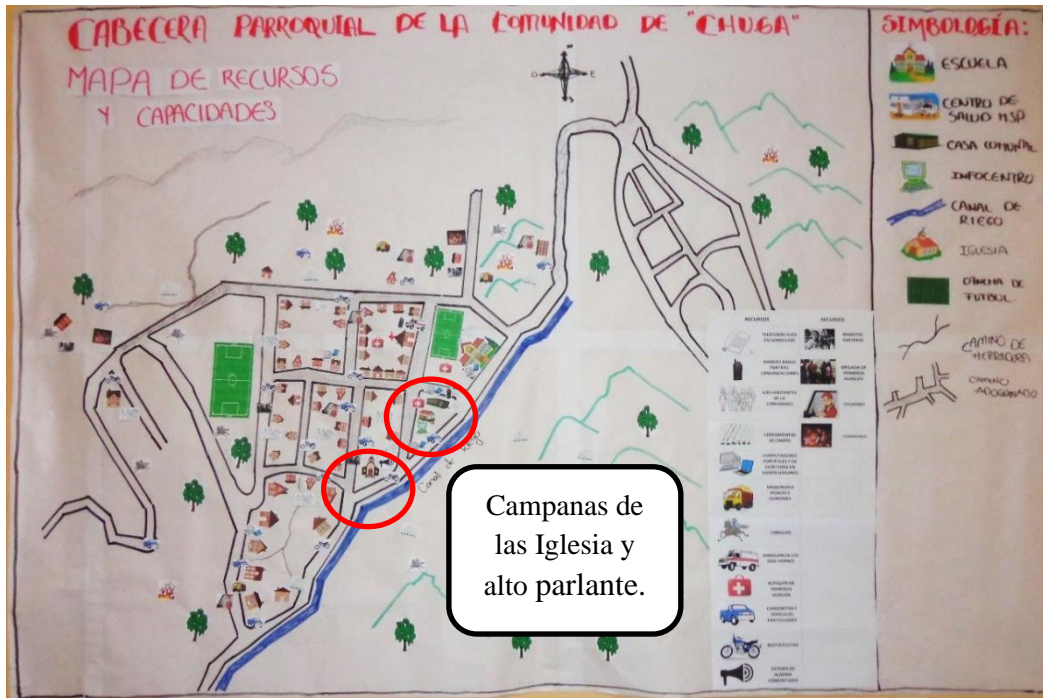
Imagen 10. Mapa parlante de identificación del mecanismo SAT de la Cabecera Parroquial de Chugá.
