LA TERMOGRAFÍA INFRARROJA COMO HERRAMIENTA PARA EL ANÁLISIS ARQUITECTÓNICO.

FAUD – UNC. Córdoba, Argentina.

ÁREA A: Docencia – Eje 2: Innovaciones Tecnológicas.

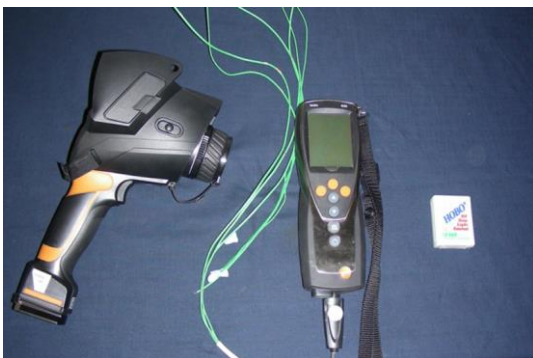
Fig. 1: Cámara termográfica. Termohigrómetro con sonda de temperatura. Registrador de datos.

Equipo utilizado: (Fig. 1)

- Cámara termográfica TESTO 875-1.

Rango espectral: 8 a 14 μm , (lejano infrarrojo).

Objetivo estándar de 32° x 23°. Campo de visión en que la cámara puede detectar la radiación infrarroja.

La sensibilidad térmica, NETD. (Noise equivalent Temperature difference). Cuanto más bajo es el NETD se puede detectar un contraste térmico mayor. <80mK a 30°C.

Precisión: $\pm 2^\circ\text{C}$ o 2% (el valor mayor).

- Registradores de datos HOBO.
- Termohigrómetro TESTO 635, con sonda de temperatura con triple sensor.
- Software Testo IRSoft.

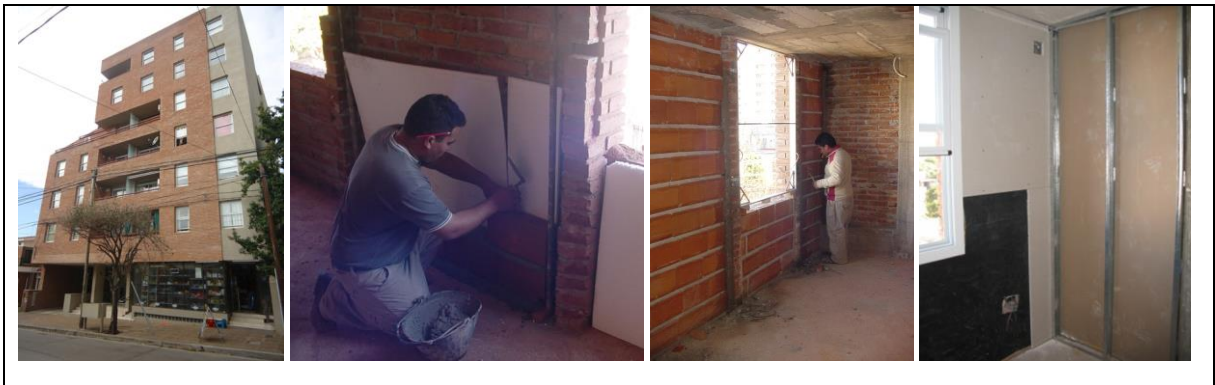
Fig. 9: Vistas del edificio. Construcción de la envolvente lateral Oeste.

Descripción: El edificio tiene una estructura independiente de pórticos y losas alivianadas con molones de poliestireno expandido y pantallas de hormigón armado y losas macizas en el núcleo central de circulaciones. Las envolventes son diferentes según las distintas orientaciones. En el caso particular de la envolvente opaca Oeste, que es la analizada, está compuesta por (de exterior a interior) mampostería de ladrillo de campo visto con junta tomada al ras, plancha de poliestireno expandido de alta densidad de 2cm. de espesor, bloque cerámico no portante de 12 cm, polietileno, placas de yeso cartón sobre parantes metálicos. Las aberturas son de aluminio y los vidrios DVH. (Fig. 9).
