**TRABAJO DE INVESTIGACIÓN  
DIAGNÓSTICO PARA EL MEJORAMIENTO DEL DISEÑO GEOMÉTRICO DE  
LA VÍA UBATÉ – CUCUNUBÁ (K0+000.000 AL K7+975.799) CUNDINAMARCA.**

**UNIVERSIDAD CATÓLICA DE COLOMBIA  
FACULTAD DE INGENIERÍA  
PROGRAMA DE INGENIERÍA CIVIL  
BOGOTÁ  
2020**

**TRABAJO DE GRADO PARA OBTENER EL TÍTULO DE INGENIERÍA CIVIL**

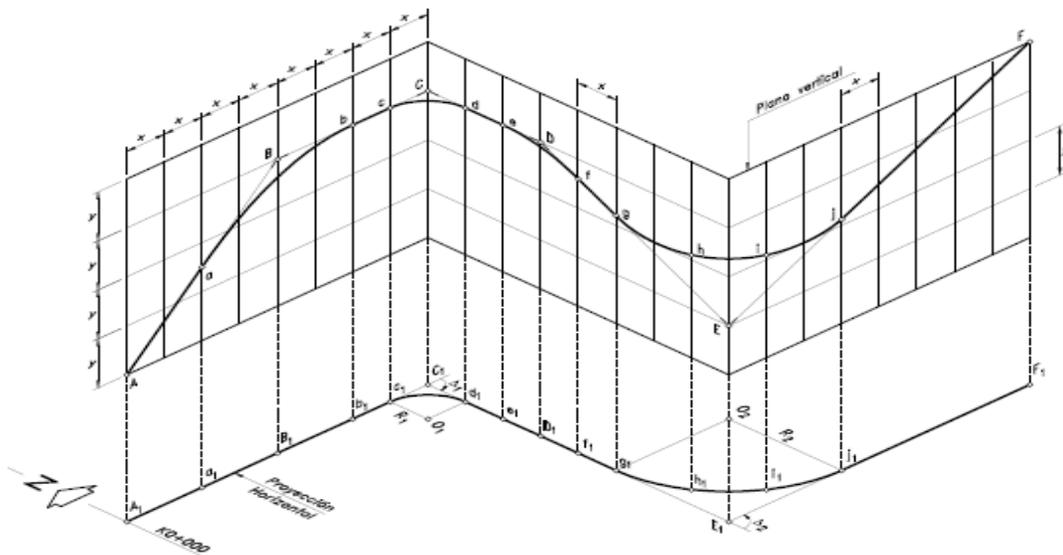
Ilustración 3. Alineamientos de una carretera.

- *Alineamiento horizontal: compuesto por ángulos y distancias formando un plano horizontal con coordenadas norte y este.*
- *Alineamiento vertical: compuesto por distancias horizontales y pendientes dando lugar a un plano vertical con abscisas y cotas.*
- *Diseño transversal: consta de distancias horizontales y verticales que a su vez generan un plano transversal con distancias y cotas.” [5]*

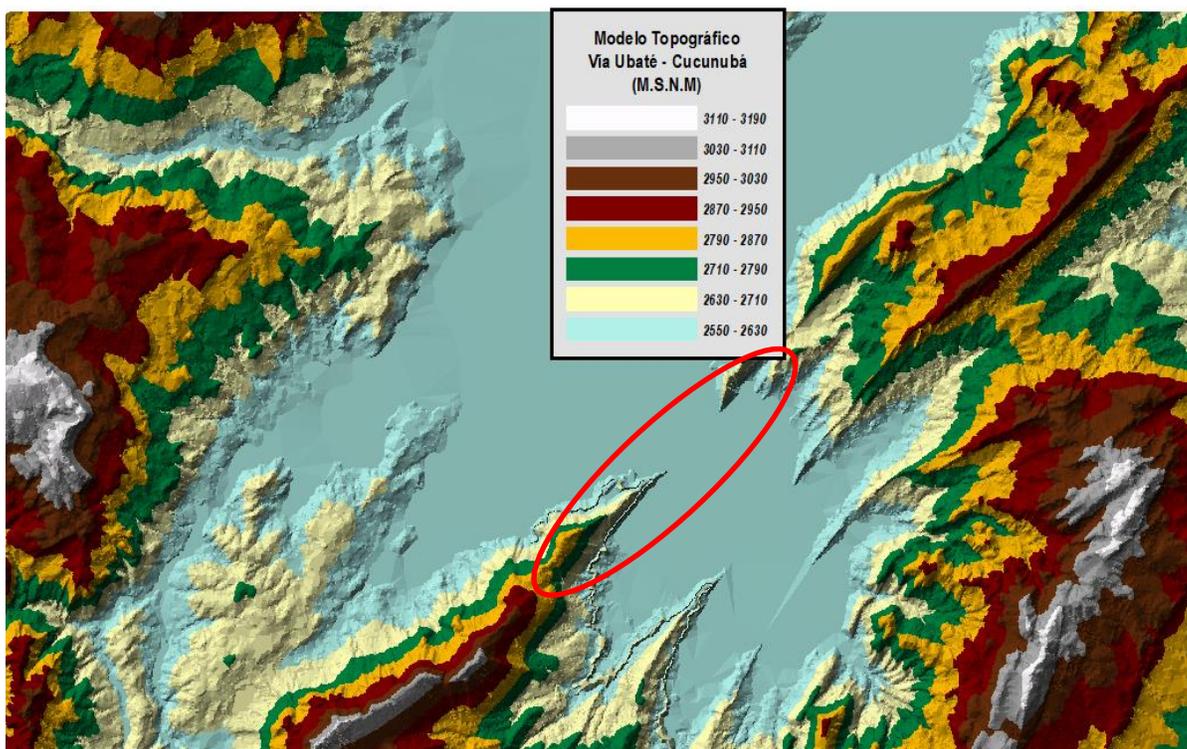
Ilustración 15. Modelo topográfico Ubaté – Cucunubá.

El casco urbano del Ubaté se encuentra a una altitud promedio de 2556 msnm y en el caso del casco urbano de Cucunubá tiene una altitud promedio de 2590 msnm, con estas dos altitudes de referencia, se puede evidenciar a partir de este modelo y de las visitas de campo de la zona, se determina que la vía se encuentra construida sobre un terreno plano, en la zona conocida como el valle de Ubaté, el cual se encuentra en el rango de elevaciones entre la cota 2550 msnm y 2630 msnm,

también se puede evidenciar una falla geológica conocida como el nombre de la falla de Cucunubá (la cual está señalada en la imagen anterior con un ovalo color rojo), esta discontinuidad geológica se encuentra entre la abscisa K4+600.000 y la abscisa K5+100.000, además se observa en la Ilustración 14 del numeral 9.3.

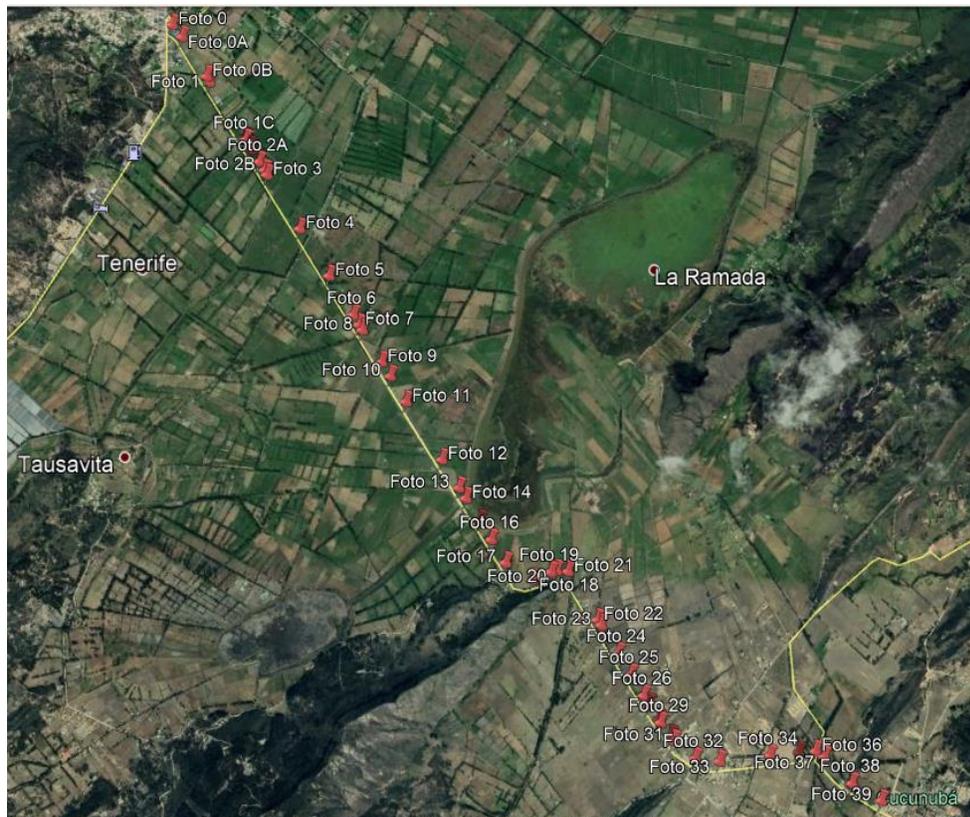
Ilustración 16. Puntos diagnósticos del corredor vial

La vía de comunicación entre las áreas urbanas de La villa de San Diego de Ubaté y de Cucunubá, es una vía departamental de segundo orden cuenta con una calzada bidireccional con un ancho promedio 7.16m y una longitud de 7.98 km, es el eje y corredor principal del municipio, en su totalidad se encuentra pavimentada, pero debido a la actividad principal del municipio que es la minería y el cual uno de los principales factores que influyen en el deterioro de la carpeta asfáltica en varios tramos, Ilustración 16, se puede observar la ubicación de una serie de marcadores en los cuales se utilizaron de referencia para la observación del estado actual de la vía por medio del software Google Earth, en la Tabla 15 se procede hacer la descripción del estado actual de la vía.

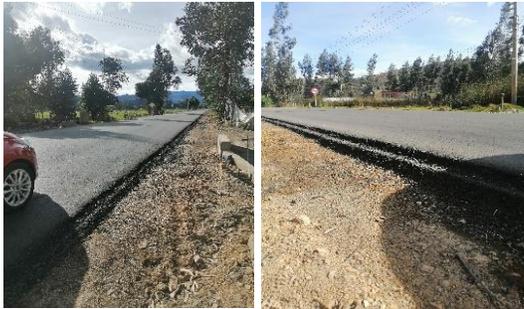
<b>Puntos de Mantenimiento vial 6 de septiembre de 2020</b>			
<b>ID</b>	<b>Abscisa</b>	<b>Descripción</b>	<b>Foto</b>
Alc 4	K3+833.113	Mantenimiento de la carpeta asfáltica Cambio de nivel de rasante. Mejoramiento estructural del descole

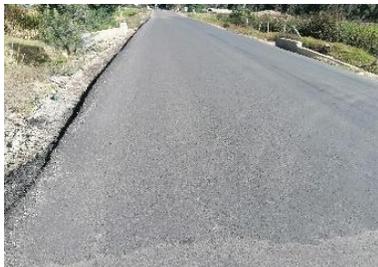
Alc 5	K4+248.602	Mantenimiento de la carpeta asfáltica. Mejoramiento estructural del encole

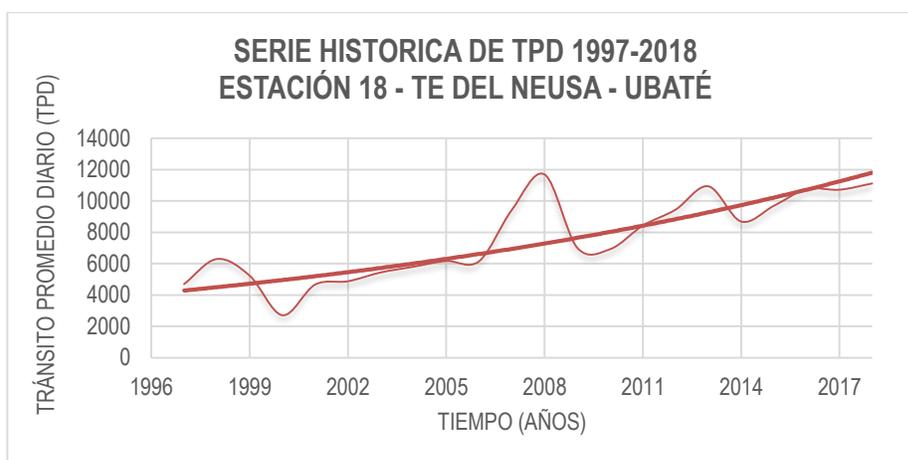
Ilustración 17. Comportamiento histórico del TPD estación 18 - Te del Neusa – Ubaté.

De la gráfica anterior destacan dos años en especial, el primero en el año 2000 en donde el TPD marca un valor de 2698 vehículos entre automóviles, buses y camiones, mientras que, en el año 2008, se registró el mayor tránsito de vehículos entre el 1997 y 2018, con un total de 11684. De este gráfico se obtiene la siguiente ecuación exponencial, y a partir de esta realizar la proyección del TPD año 2022.

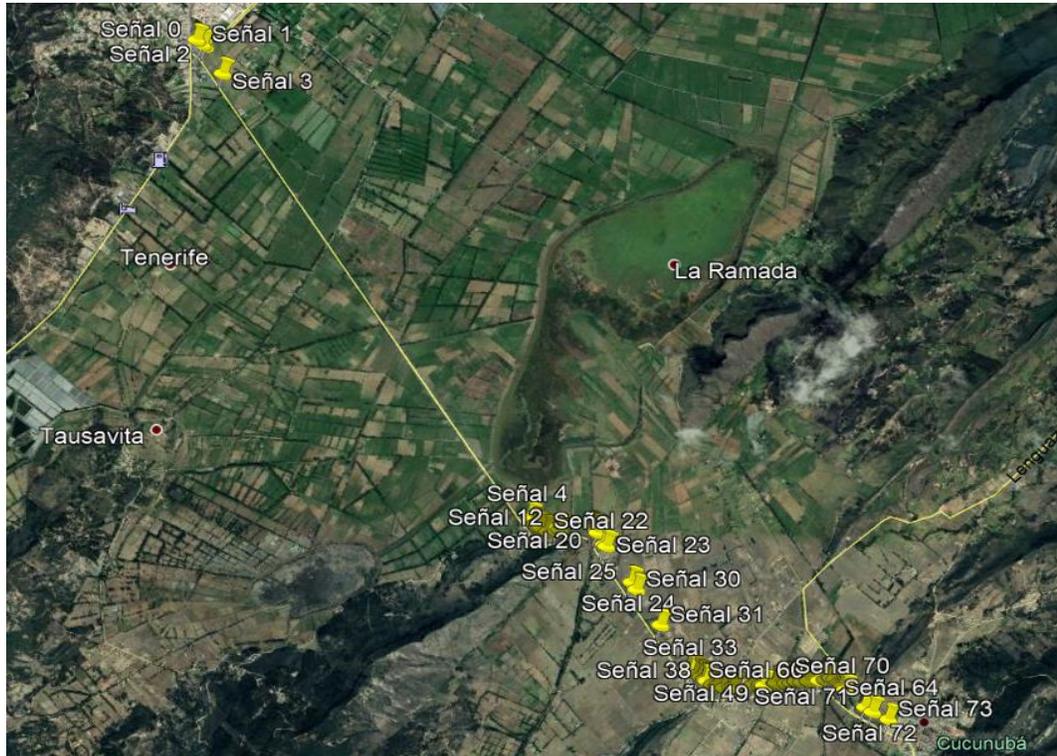
Ilustración 18. Localización de señales de tránsito.

Con la ubicación de la señalización existente por medio de marcadores como se observa en la imagen anterior, se realiza la Tabla 19 en la cual se desarrolla un inventario de señales de tránsito ordenadas en sentido del Abscisado y sobre cual borde se encuentra ubicada, donde se describe el tipo de señal y su estado haciendo referencia si se encuentran si la pintura es identificable o a tenido afectaciones por causas naturales como por los rayos solares o lluvias o por los habitantes de la zona, si ha sufrido golpes o dobleces en el tablero o vástago, si se encuentra cubierta por la vegetación de los alrededores, entre otros factores.

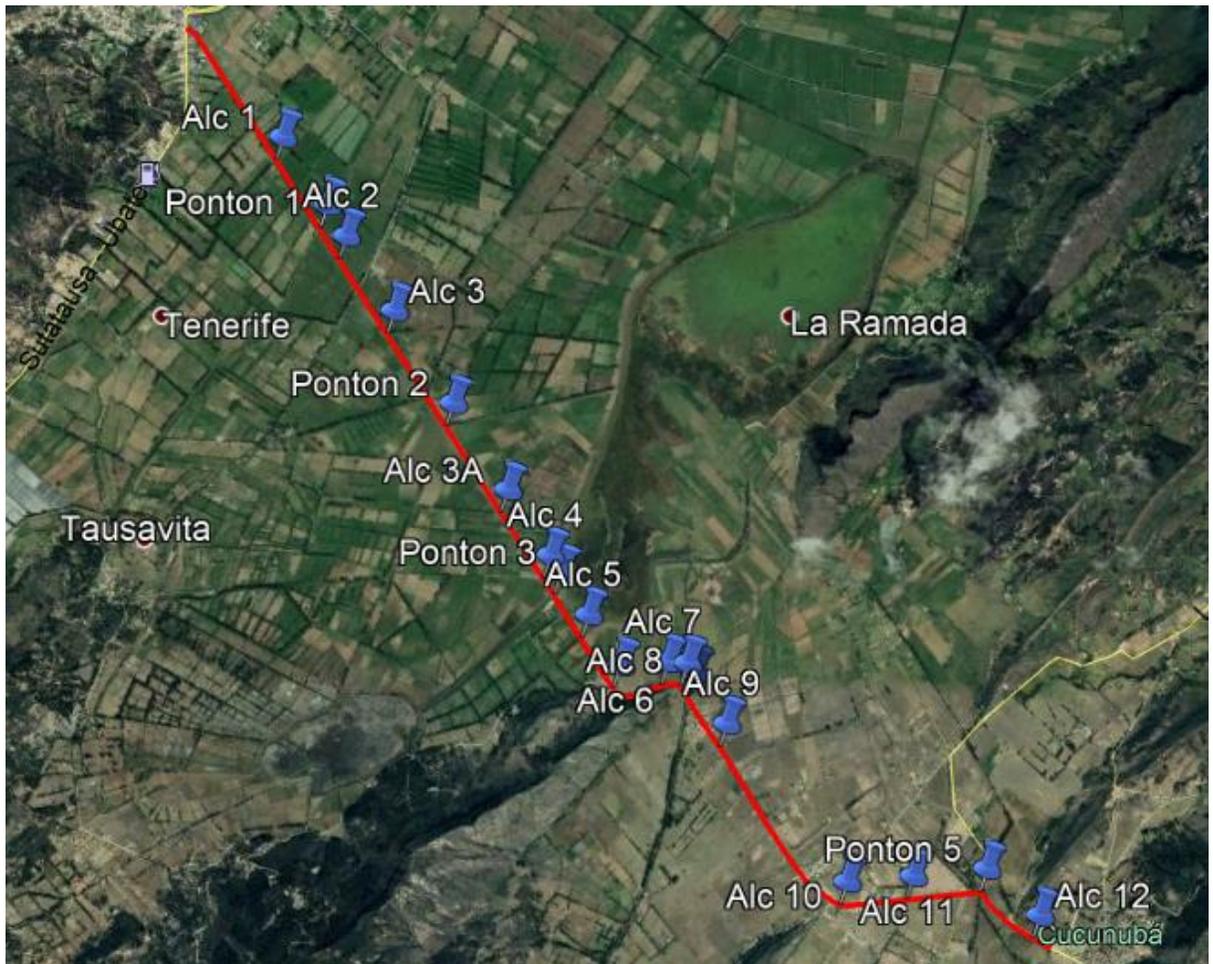
Ilustración 19. Localización de drenajes transversales.

Los pontones presentes en la vía, dan paso a los siguientes cuerpos de agua de importación para la zona:

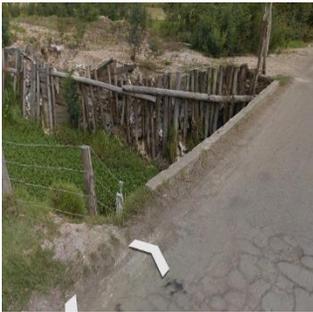
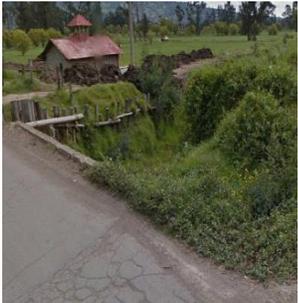
No se presenta rehabilitación en este drenaje
	No se encuentra señalizada, el guarda rueda no presenta agrietamientos		El descole no cuenta con un guarda rueda, y no se observa con facilidad debido a la vegetación que la rodea		
Pontón 1	Muro

No se encuentra señalizada, el guarda rueda presenta agrietamientos, uno de los muros del cabezal está conformado por palos de madera		La estructura no se encuentra debidamente señalizada, el guarda rueda presenta agrietamientos		
Alc 2	Cabezal

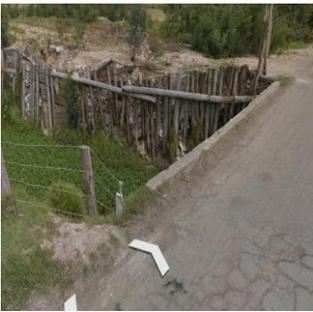
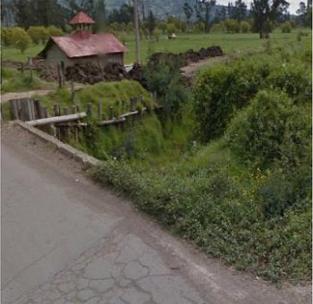
No se encuentra señalizada, el guarda rueda presenta agrietamientos y se encuentra casi al nivel de la vía		No se encuentra señalizada, no cuenta con guarda rueda y se encuentra cubierto por la vegetación

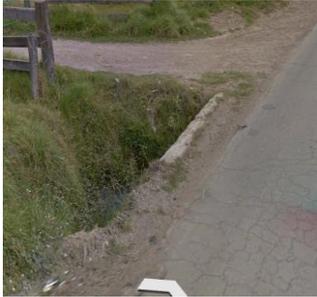
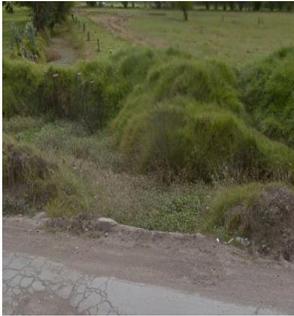
No se encuentra señalizada, el guarda rueda presenta agrietamientos, se encuentra cubierto por la vegetación		No se encuentra señalizada, no cuenta con guarda rueda, no se observa con facilidad		
Pontón 2	Cabezal

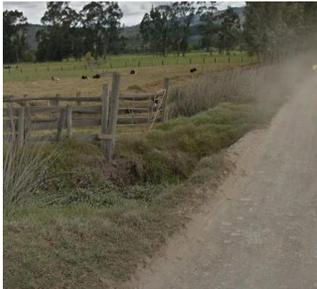
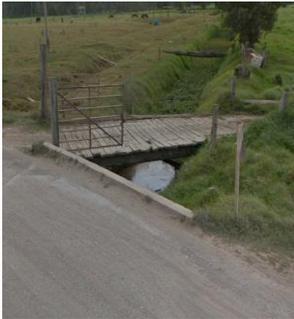
Rehabilitación del encole y descole por el mantenimiento vial, recalce de los guarda ruedas con una altura aproximada
	No se encuentra señalizada, no cuenta con guarda rueda, no se observa con facilidad		No se encuentra señalizada, el guarda rueda no presenta agrietamientos		
Alic 3A	Cabezal

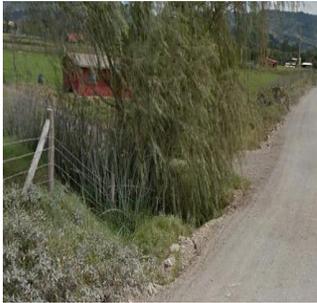
Rehabilitación de cabezal de descole
	No se encuentra señalizada, no cuenta con guarda rueda, la vegetación de alrededor dificulta su visibilidad	No se encuentra señalizada, no cuenta con guarda rueda, la vegetación de alrededor dificulta su visibilidad			
Pontón 3	Muro

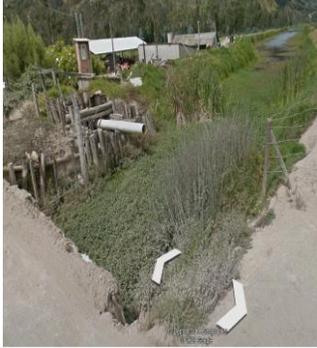
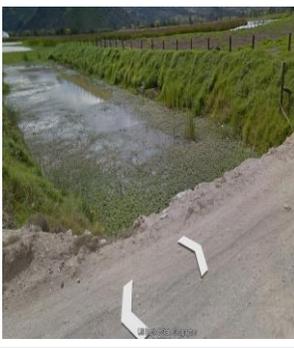
No se encuentra señalizada, no cuenta con guarda rueda, la contención lateral está hecha con palos de madera, y cuenta con una tubería de vertimiento	No se encuentra señalizada, no cuenta con guarda rueda, sin muros de contención lateral, ni barrera de protección			
Alc 5	Cabezal

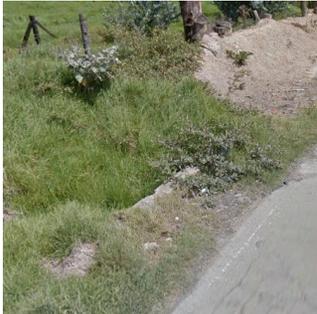
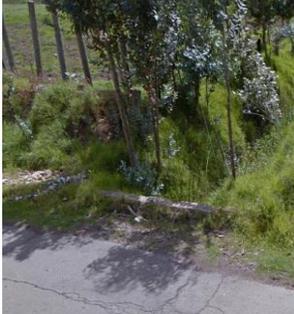
Se observa rehabilitación de las estructuras, debido al mantenimiento de la vía en ese sector
	No se encuentra señalizada, no cuenta con guarda rueda, la vegetación de alrededor dificulta su visibilidad	No se encuentra señalizada, el guarda rueda presenta agrietamientos, la vegetación de alrededor dificulta su visibilidad

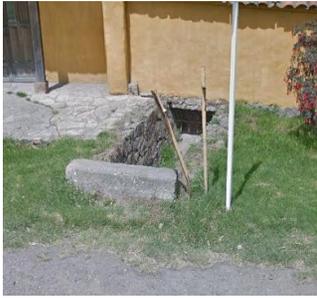
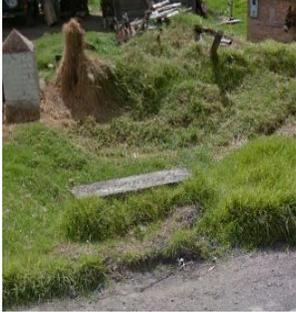
No se encuentra señalizada, el guarda rueda no presenta agrietamientos		No se encuentra señalizada, no cuenta con guarda rueda, la vegetación de alrededor dificulta su visibilidad		
Alc 7	Caja

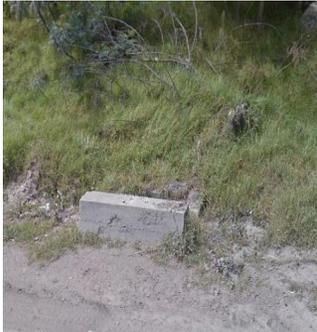
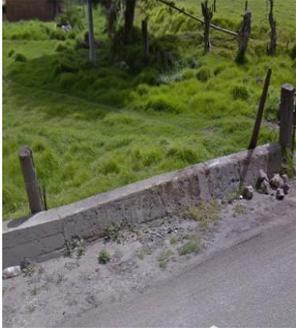
No se encuentra señalizada, el guarda rueda no presenta agrietamientos, cuenta con aberturas para conexión con cunetas		Descole sobre muro de contención		
Alc 8	Cabezal

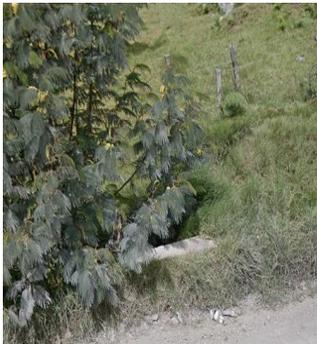
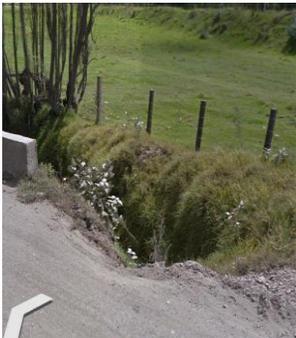
No se encuentra señalizada, el guarda rueda no presenta agrietamientos, la vegetación de alrededor dificulta su visibilidad		No se encuentra señalizada, no cuenta con guarda rueda, interrumpe continuidad del muro de contención

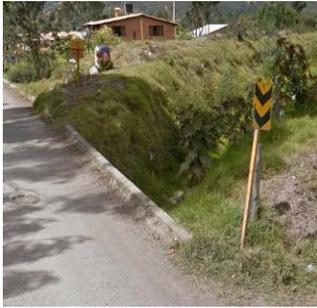
Se encuentra señalizada, el guarda rueda presenta agrietamientos, no hay muros laterales		Se encuentra señalizada, el guarda rueda presenta agrietamientos, no hay muros laterales		
Alc 9	Muro

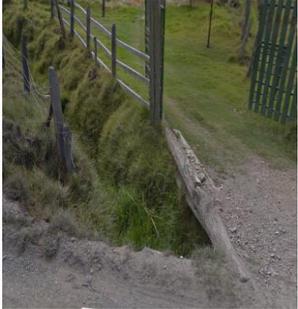
No se encuentra señalizada, el guarda rueda presenta agrietamientos y tiene muy poca diferencia con el nivel de la vía, sin muros laterales		No se encuentra señalizada, no cuenta con guarda rueda, sin muros laterales		
Alc 10	Muro

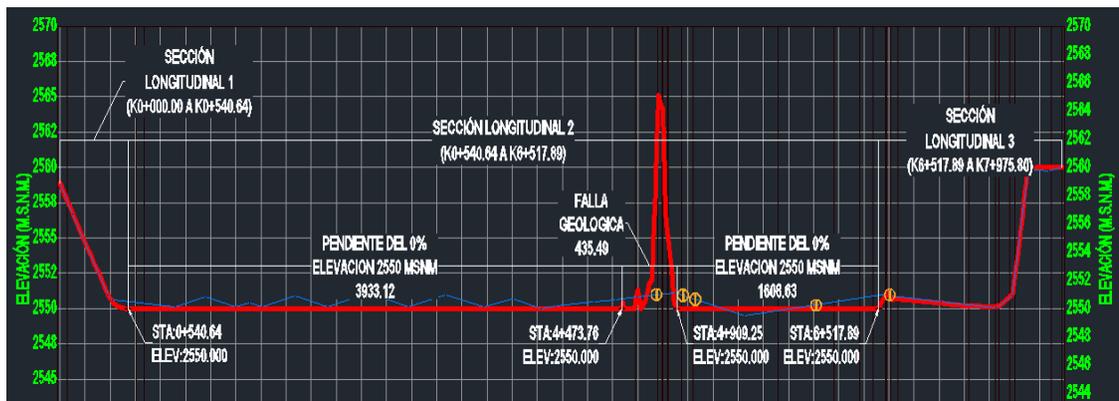
Ilustración 23. Perfil Longitudinal del corredor vial Ubaté-Cucunubá.

En este análisis el perfil longitudinal se divide en tres secciones principales: sección longitudinal 1 (K0+000.00 a K0+540.64), sección longitudinal 2 (K0+540.64 a K6+517.89) y Sección longitudinal 3 (K6+517.89 a K7+975.80). Como se describen a continuación:

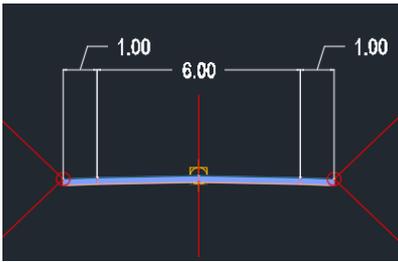
ESQUEMA	SECCIÓN TRANSVERSAL

Tipo de sección	Tipo 1	
	Tipo de calzada	Bidireccional	
	Caract. de la sección	Ancho de sección (m)	8.00
		Ancho de carril (m)	3.00
		Berma (m)	No Aplica
		Cuneta (m)	No Aplica
		Bombeo (%)	0
Abscisado	DE	A	
	K0+000.000	K4+599.560	
	K5+039.120	K7+029.640	
	K7+444.710	K7+479.120	
Observaciones	Cuenta con una franja en tierra con un ancho de 1.00m

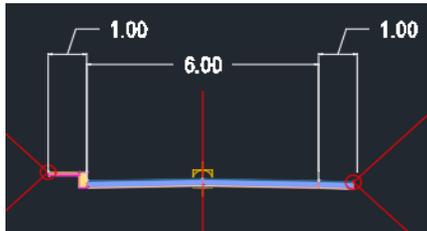
ESQUEMA	SECCIÓN TRANSVERSAL		
	Observaciones	Cuenta con una franja en tierra con un ancho de 1.00m. Sobre el borde izquierdo existe un muro de contención

Tipo de sección	Tipo 3	
	Tipo de calzada	Bidireccional	
	Caract. de la sección	Ancho de sección (m)	8.00
		Ancho de carril (m)	3.00
		Berma (m)	No Aplica
		Cuneta (m)	No Aplica
		Bombeo (%)	0
	Abscisado	DE	A
K7+029.640		K7+444.710	
K7+479.120		K7+975.800	
Observaciones	Cuenta con una franja en tierra con un ancho de 1.00m. Sobre el borde izquierdo existe un andén peatonal

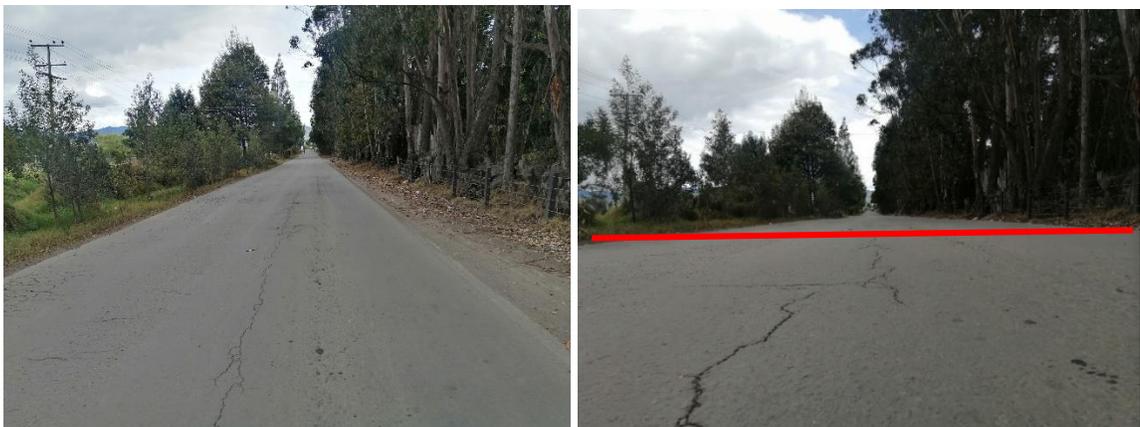
Ilustración 24. Sección transversal.

Teniendo en cuenta la situación actual, la vía en estudio no cumple con el requerimiento mínimo de bombeo para superficies asfálticas, la no presencia de un bombeo en la vía implica un problema hidráulico relacionado con el drenaje de las aguas lluvias.
